# 2017年九州北部豪雨 調査団先遣隊速報

日田花月川の被災状況

九州大学 矢野真一郎  
(水工学委員会調査団幹事)

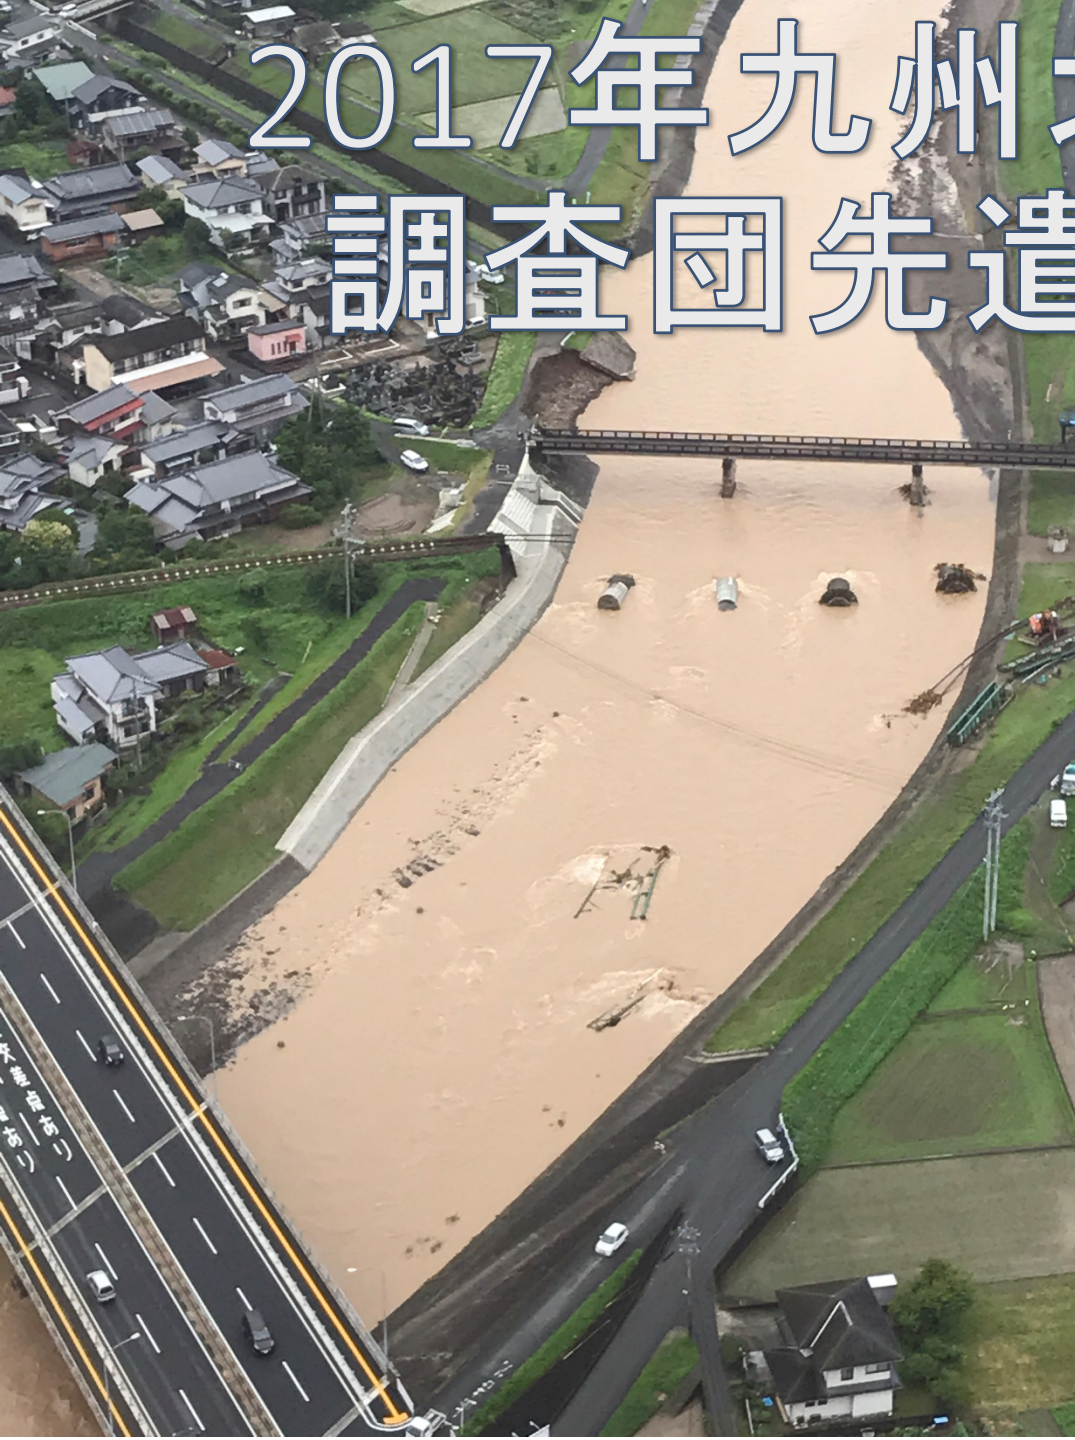
花月川JR.橋落橋現場  
(2017/7/6, ヘリより空撮)

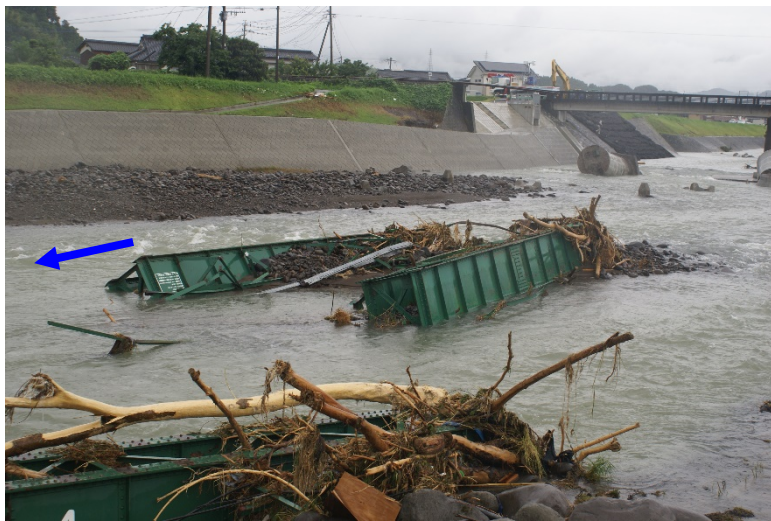
河道に落下している橋桁部

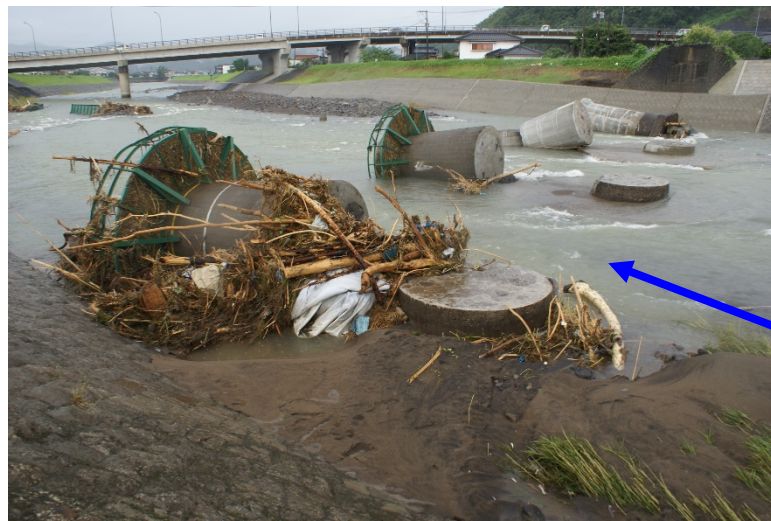
折れた橋脚(4基)

基礎と橋脚の取り付け部は鉄筋が使用されておらず、強度がもともと十分ではなかった。

そのため、桁に水流が当たったために、強いモーメントが働き、一度に倒れたと推測されている。

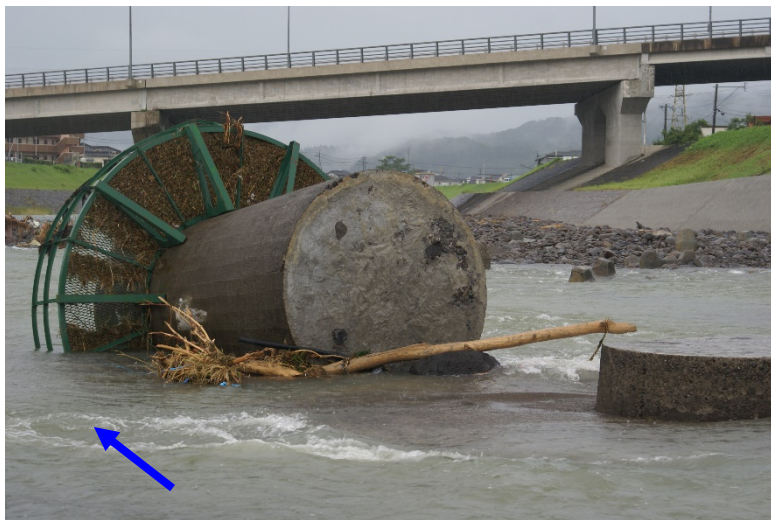
右から3番目の橋脚

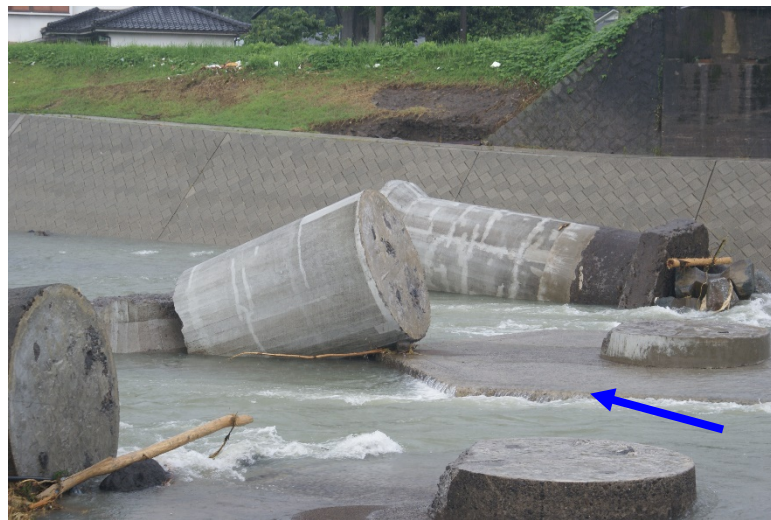
右から1, 2番目の橋脚

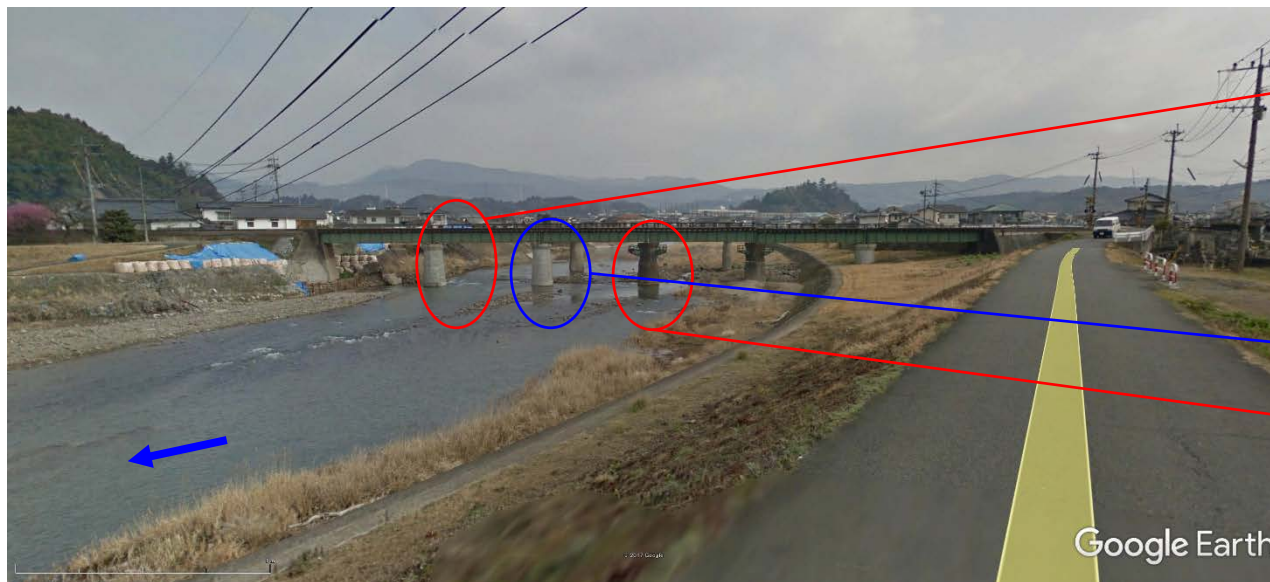
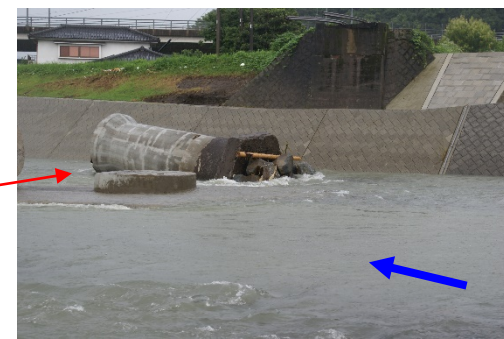
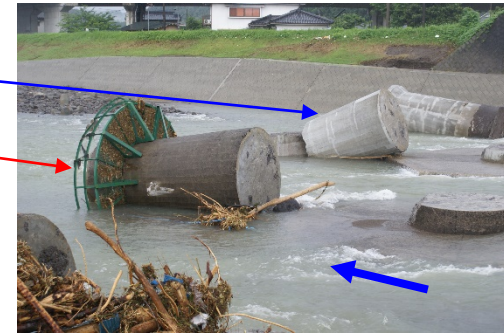
被災前の状況 (Google Earth Street Viewより)

・橋脚が5本 (うち左岸側1本は高水敷にあり、今回折れていない)

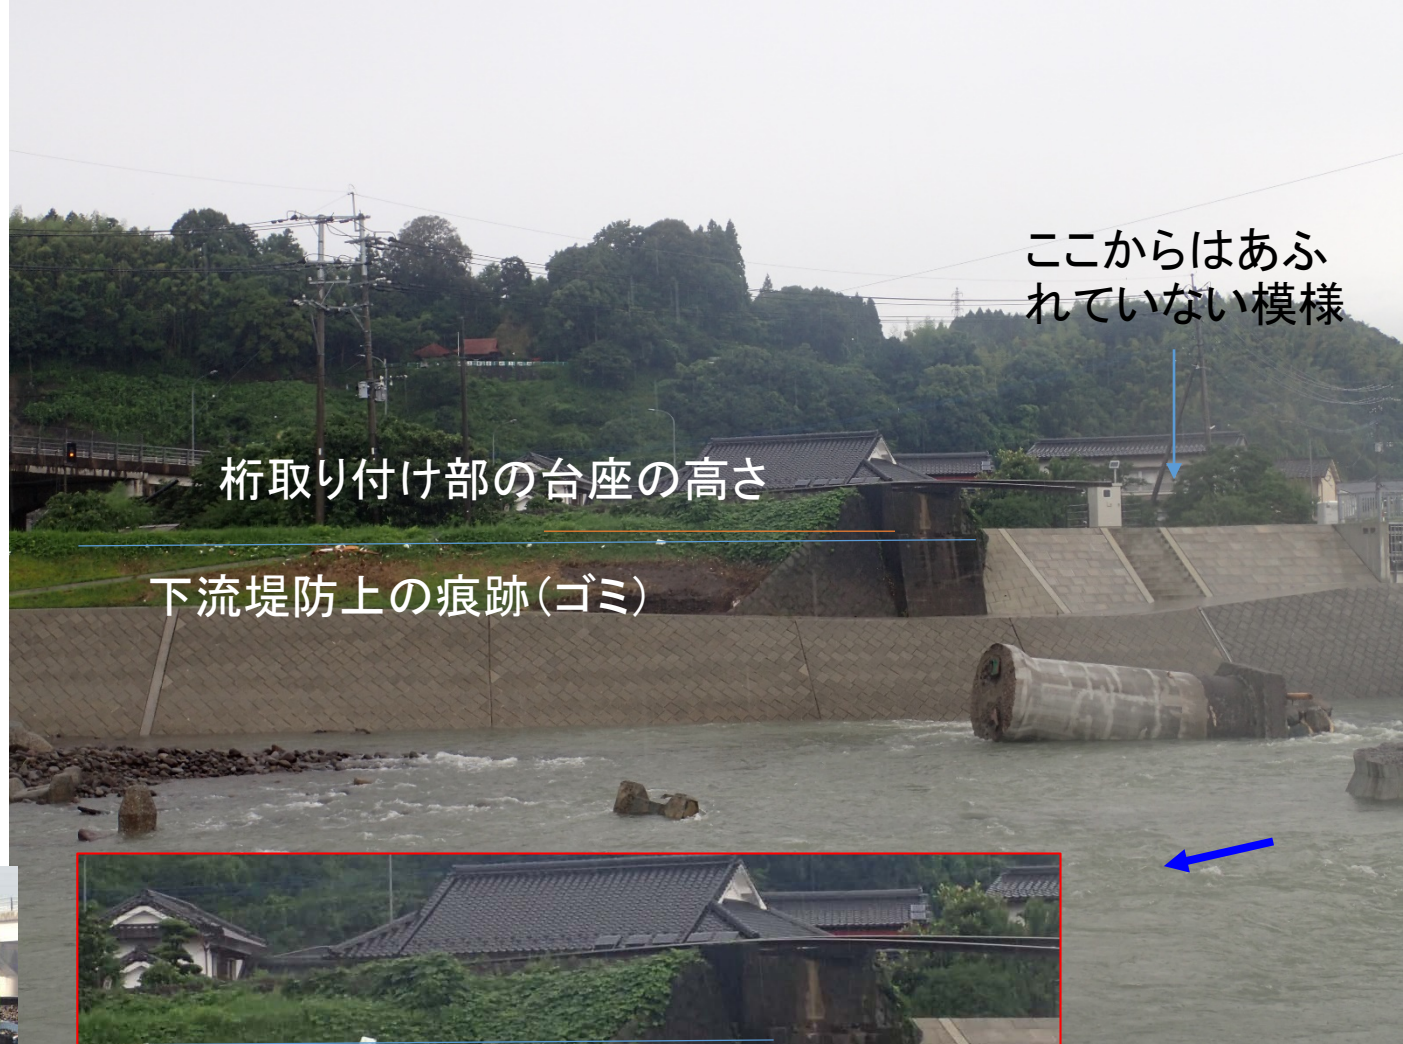
2017/7/9撮影

下流堤防上のゴミなどの痕跡が桁取り付け台より低い様である。

これより、水位が桁下に到達したかどうか、詳細な検討を要すると考えられる。

達していない場合は、流木の影響があったことが示唆される。

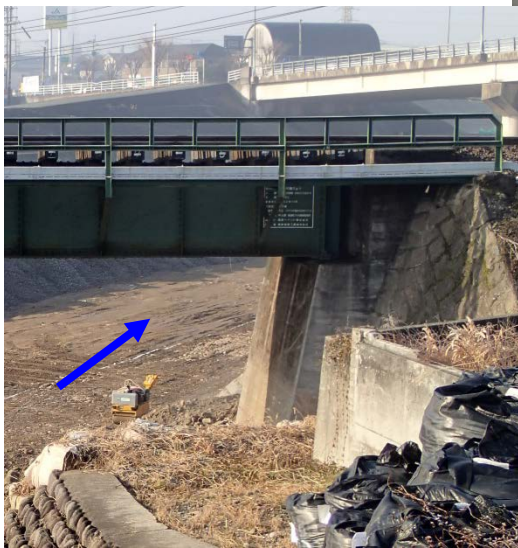
右岸側取り付け部  
2014/1/24撮影

取り付け部拡大

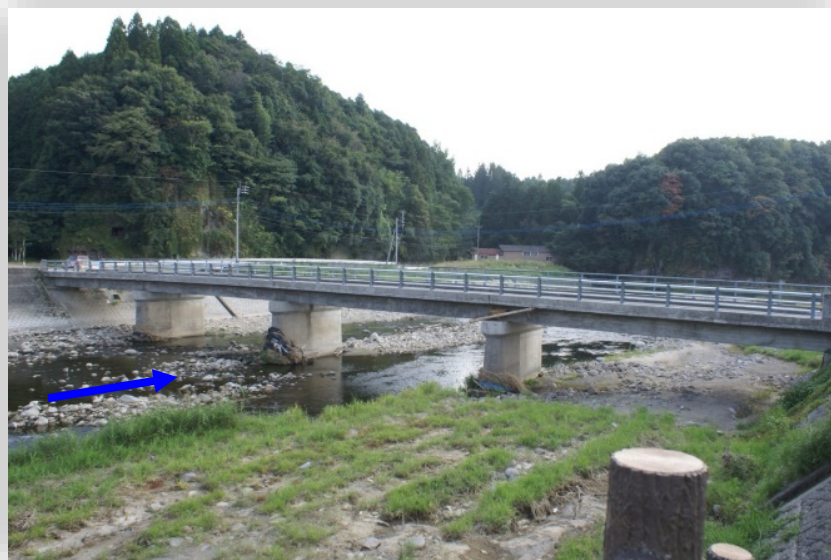
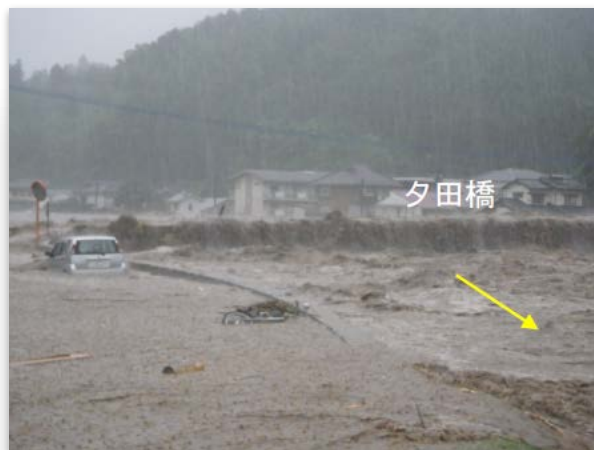
### 被災前の状況(H24年撮影)

・旧橋は橋脚が3本あり、H24年豪雨では流木等が集積し、上流側がせき上げで越水が発生(右上写真. 国土交通省). 周辺両岸で浸水被害が発生した.

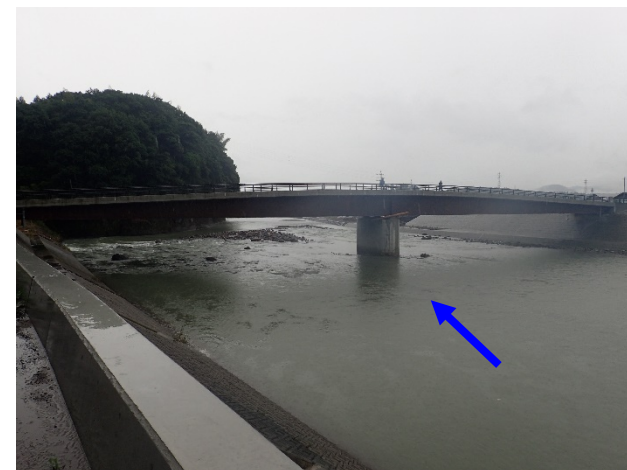
### 今回の状況(右下. 2017年7月9日):

H24年水害を受けて4k700で新橋に架け替えられた. 新橋は、橋脚が1本、クリアランスも十分にとられた. 新橋はH28年完成. 旧橋の撤去はH29年3月. よって、今回はその後に発災しており、この地点での浸水は大幅に軽減されていた.

流木については、橋脚上部の桁取り付け部に1本、橋脚基礎部に少し引っかかっていたが、氾濫を助長するレベルではない.
