熊本地震調査報告書

調査団名「熊本地震の復興インフラの高耐久化・高品質化に関する調査」（土木学会コンクリート委員会）

2. 調査報告

付録：熊本地震による橋梁・建築物の被害調査報告

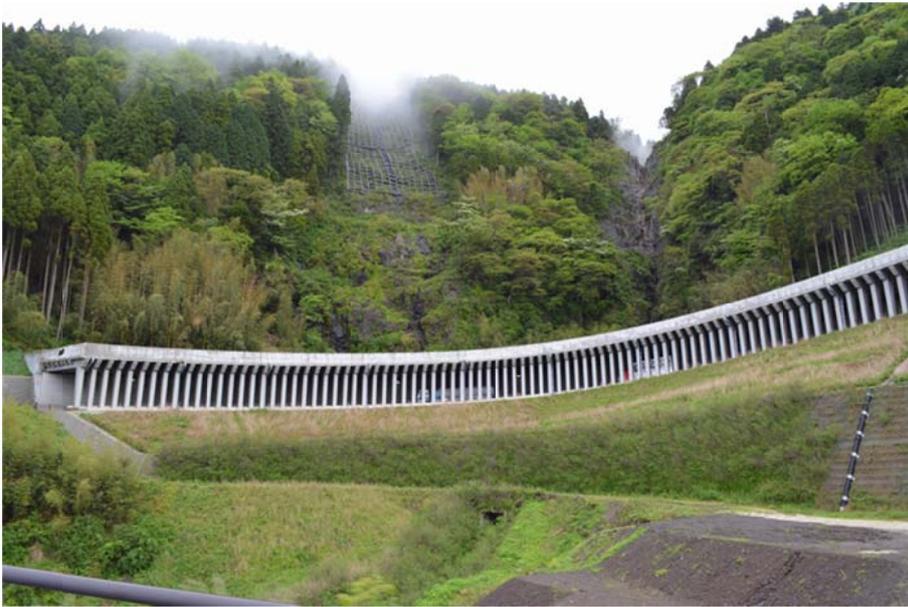
2012年（平成24年）7月の九州北部豪雨では、7月12日に土砂流入により滝室坂が通行不能になり、仮橋により通行止め解除となったのは8月20日のことであった。その後、ロックシェッドと吹付工等の斜面对策がなされ、1年7か月ぶりに滝室坂の通行が再開されることとなった。

写真 2 滝室坂の入口付近のロックシェッドと斜面对策

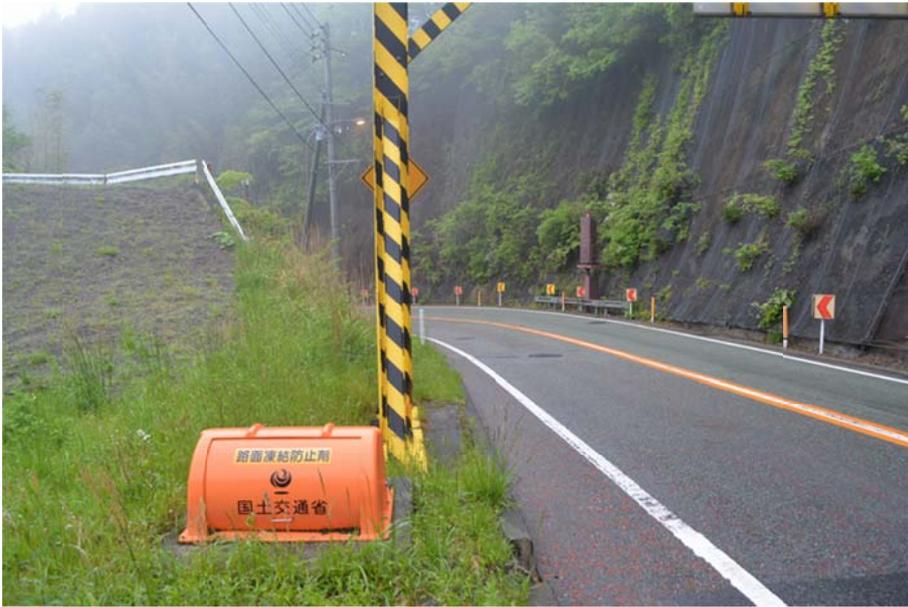
写真3 路面凍結防止剤の貯蔵庫

写真3は、滝室坂に設置されていた凍結抑制剤の貯蔵庫であり、「路面凍結防止剤」と記載されていた。

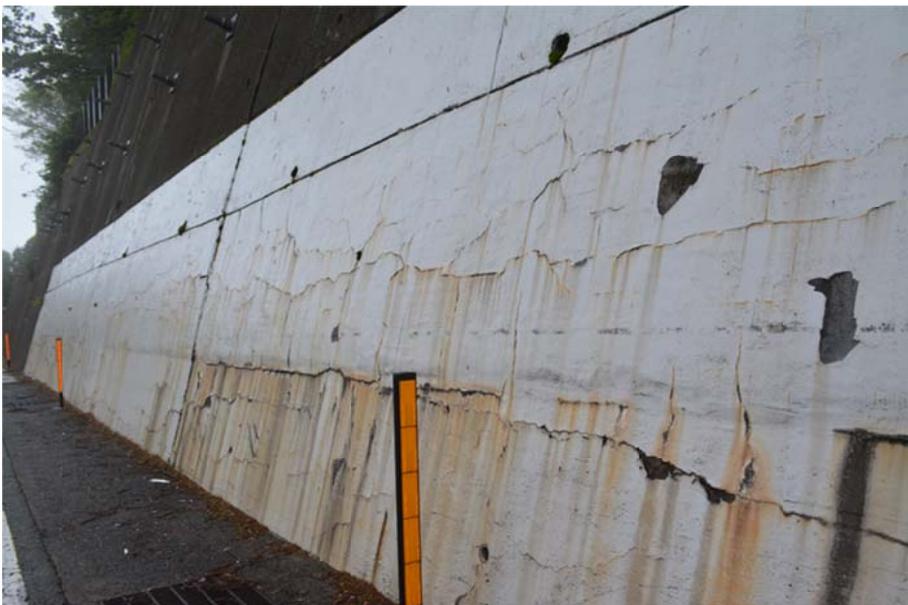
写真4 ASRにより劣化したと思われる擁壁

写真4は、滝室坂の途中にある擁壁であり、ASRによる劣化と推察される。塗膜による補修が再劣化している。擁壁コンクリートに使用された骨材の反応性に加え、凍結抑制剤由来のナトリウム、さらには背面土壌からのアルカリ供給の可能性も考えられ、この地域におけるASR抑制の必要性を示唆している。

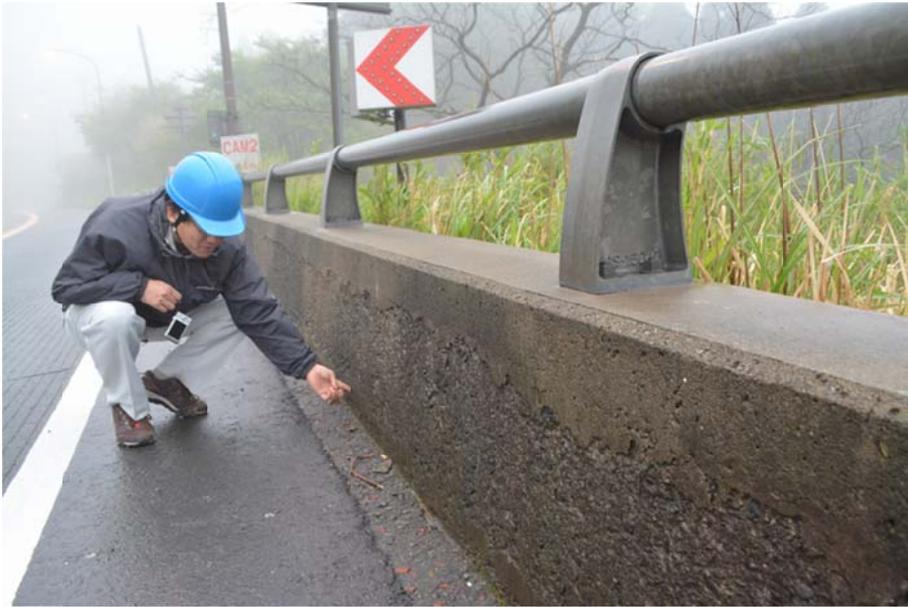
写真 5 防護柵の凍害による劣化状況

写真 5 は、滝室坂の防護柵の凍害によると思われる劣化状況である。凍結抑制剤により凍害が促進されることが報告されており、滝室坂の防護柵においても凍結抑制剤により劣化が促進された可能性も考えられる。

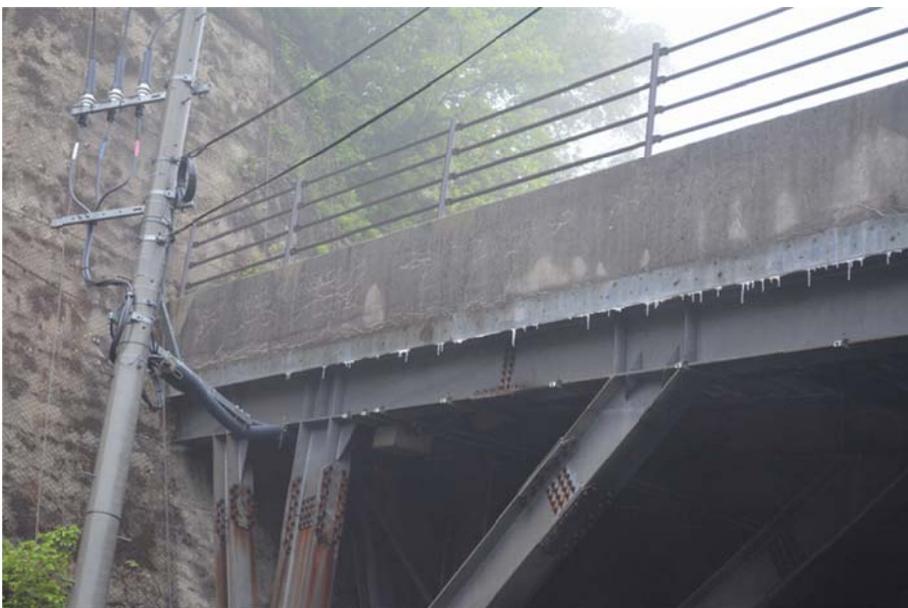
写真 6 中腹部のロックシェッドの入口の劣化

写真 6 は、滝室坂中腹にあるロックシェッドの入口の劣化状況である。コンクリートには水平方向にひび割れが発生しており、ゲルが滲出している状態で、目視による観察では、若干の凍害と ASR の複合劣化と推察された。また、鋼部材および高力ボルトの腐食も確認

された。

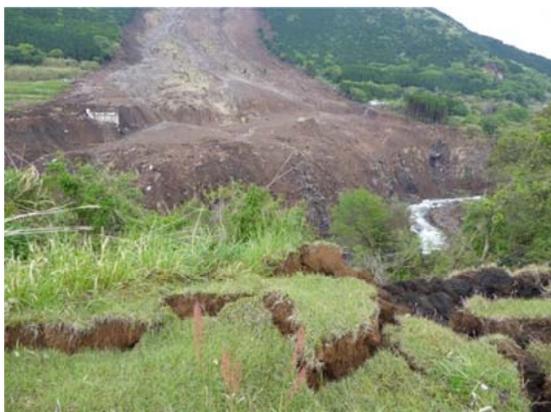
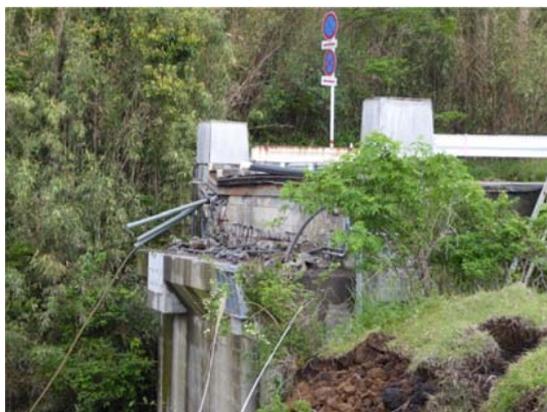
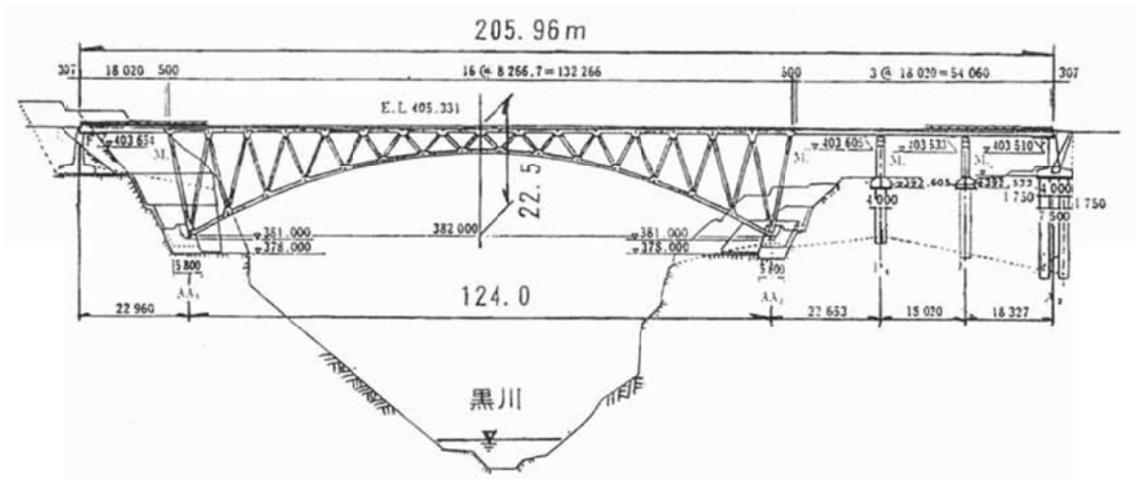
14：30 頃 阿蘇大橋視察（形式：アーチ橋（上路式トラス逆ランガー桁橋） 橋長：205.9 m スパン：132.2m 幅 8m 竣工年：1970 年）

被害状況：大規模な斜面崩壊（もしくは地震）が原因で落橋したと思われる。落橋防止装置も破断している。国道57号線が通行止めとなり、代替路としてミルクロードが熊本～阿蘇～大分をつなぐ役割を果たしていた。

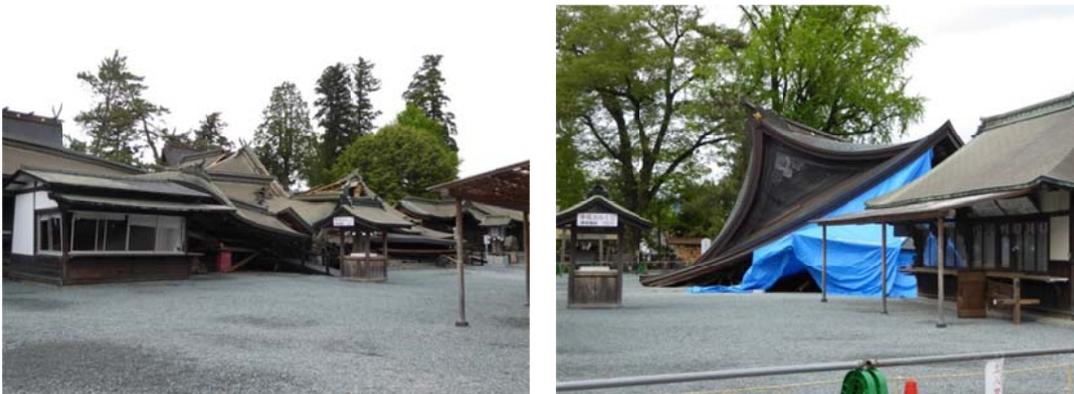
16：00頃 阿蘇神社視察

重要文化財である「楼門」が全壊。社も軒並み倒壊している。

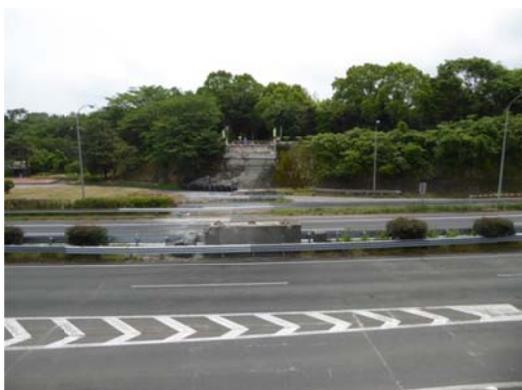
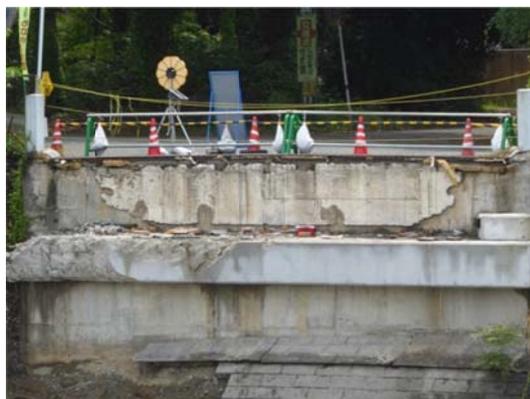
11：00頃 府領第一橋（形式：PC3径間連続中空床版橋 橋長：61m 建設年：1974年
九州自動車道・緑川PA付近）

九州自動車道をまたぐロックンギピア形式の橋梁。現場の状況（横拘束，沓座面の破壊の仕方）から，写真左方向に落橋したことが分かる。桁は撤去され九州自動車道は4月29日（被災後15日目）に全面開通している。

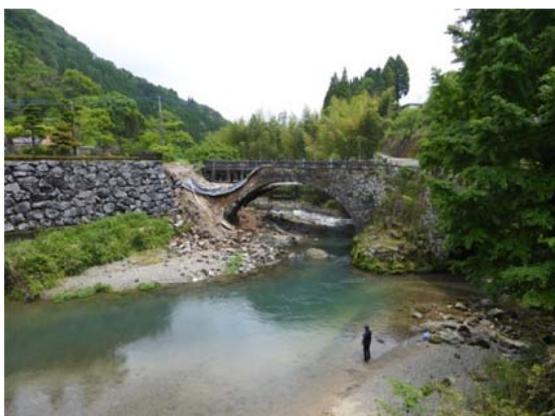
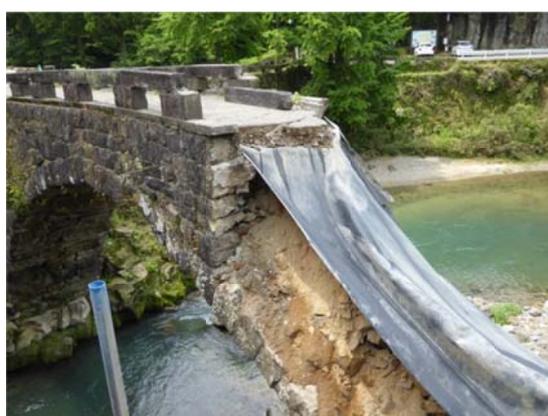
12：00頃 二俣橋（福良渡）の視察（形式：石造りアーチ橋 橋長：27m 架橋年：1830年）

アーチ上部の壁石が地震により崩壊していた。兄弟橋である二俣橋には目視での被害は観察されなかった。地震動の方向が影響しているものと考えられる。シートは雨水の浸入を防ぐ防水シートで数年前に管理者によって取り付けられたものである。

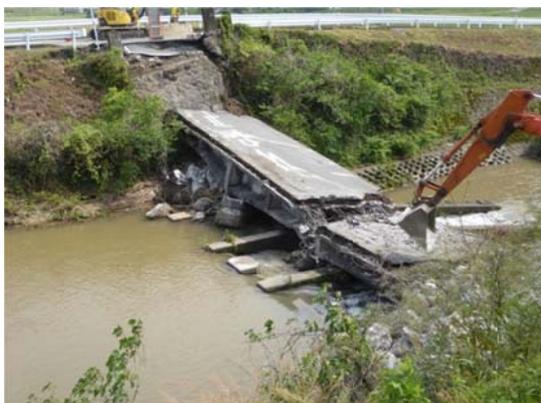
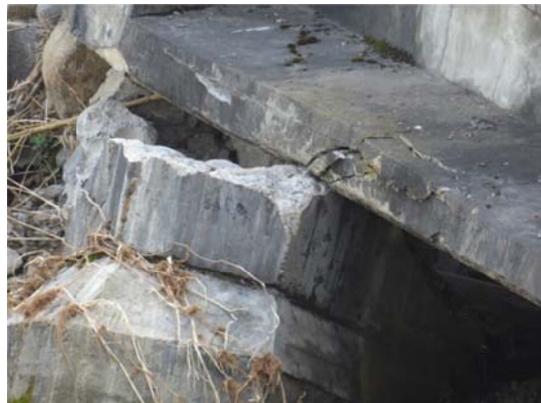
14：30頃 橋梁名 不明（形式：桁橋 橋長：約15m 架橋年：不明）

無筋の橋脚の破壊により落橋したものと推察される。桁の鋼材は丸鋼であった。橋の取り壊し作業中であった。

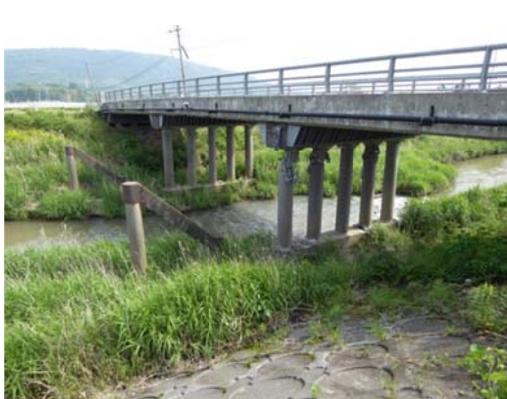
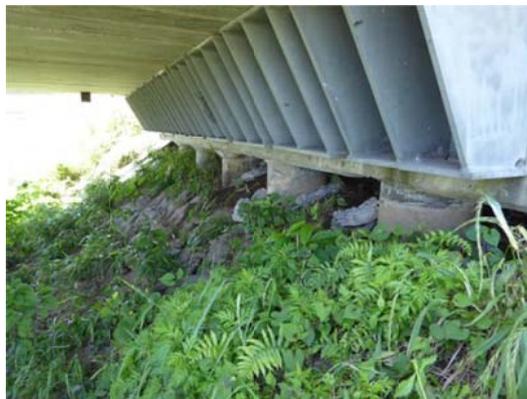
15：00頃 第一畑中橋視察（構造形式：桁橋 橋長：5.8m 架設年：1976年）

円形橋脚の上下端に損傷が集中していた。帯筋の量が少ないようである。桁の損傷は見られなかった。車両通行止めとなっていた。

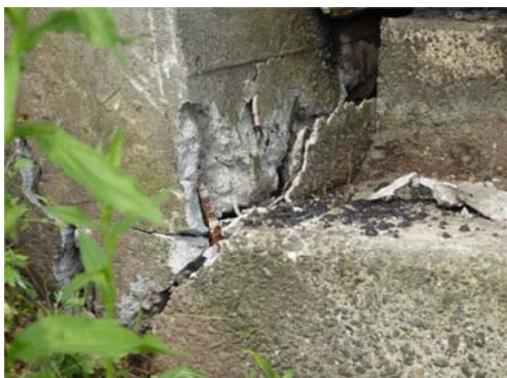
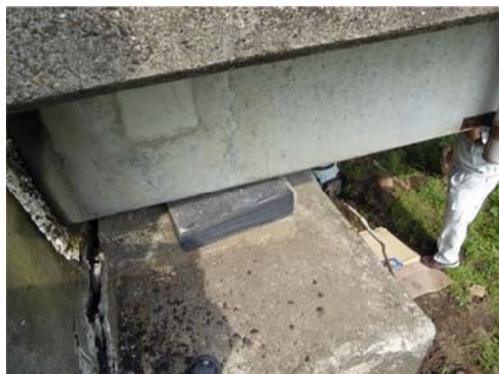
15：30頃 宮園橋視察（構造形式：桁橋 橋長：15m程度 竣工：1977年）

桁を置くゴムパット（沓の代わり）が見えており、地震動の影響で橋軸直角方向に移動していることがわかる。パラペット下部が破壊。主鉄筋が少ない。通行止めにはなっていない。

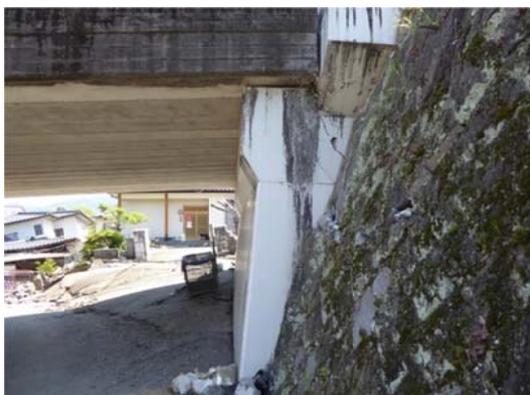
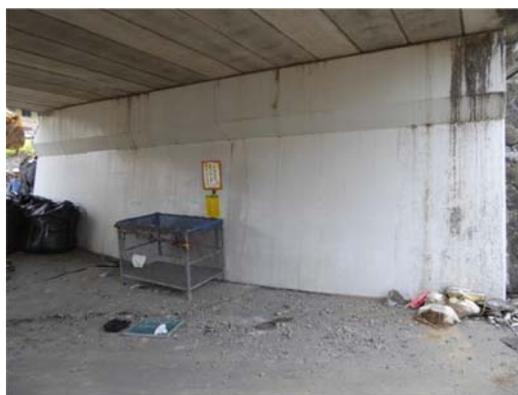
15：30頃 寺迫橋（構造形式：桁橋 橋長：50m程度 竣工：不明）

桁が橋軸方向に水平移動し、橋台の桁受け部に斜めひび割れが発生していた。橋台のたて壁中央には鉛直に1本の大きなひび割れが発生していた。

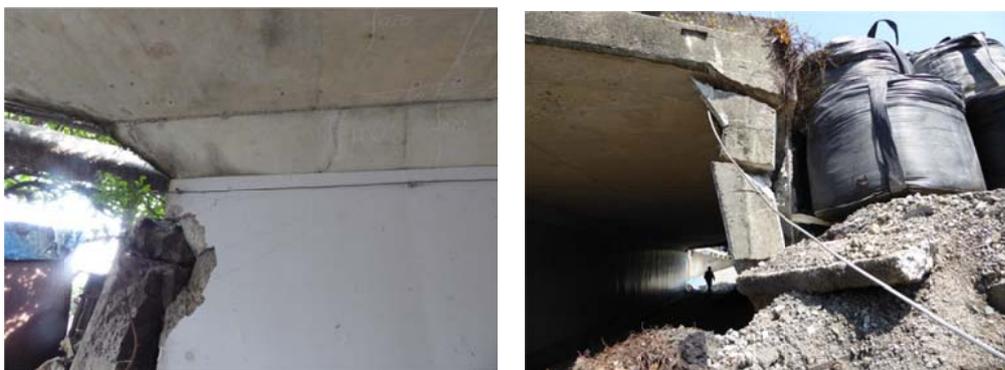
16：00頃 寺迫交差点のボックスカルバート

擁壁とボックスカルバートの端部が衝突し、押抜きせん断のような形でボックスカルバート端部に損傷が発生していた。それ以外に地震動によると思われる損傷はカルバートには見られなかった。

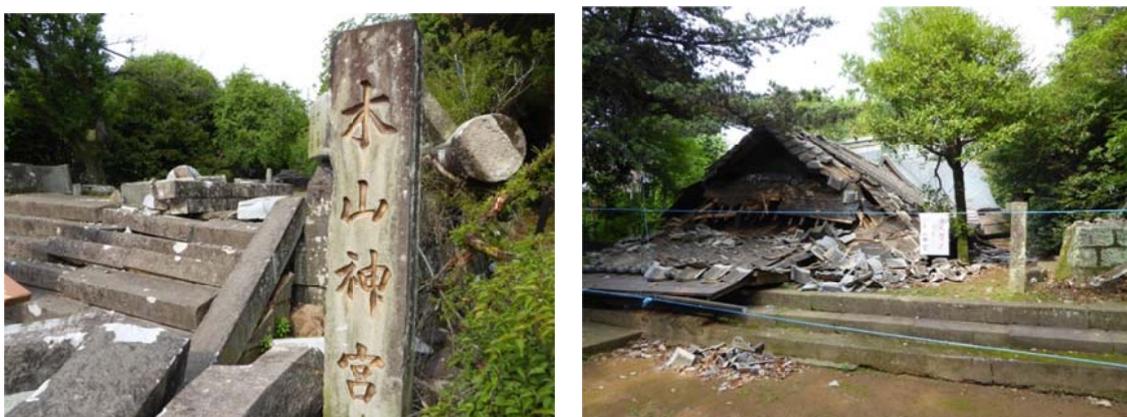
16：30頃 木山神社

阿蘇神社同様に、社は倒壊。石碑や灯籠なども倒れている。

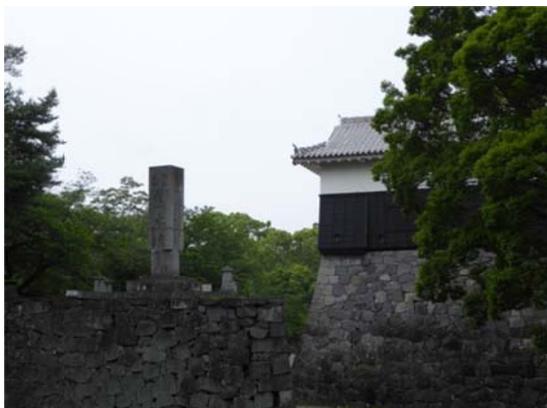
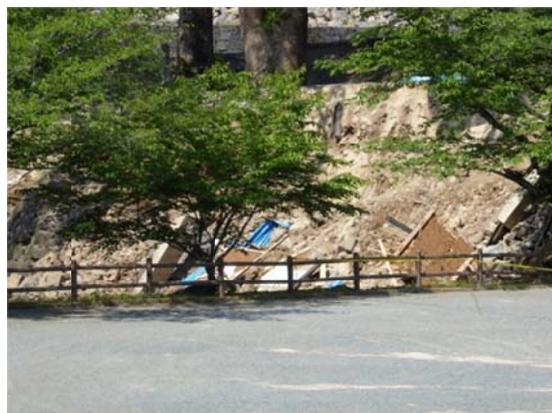
17：00頃 熊本城視察

多数の斜面崩壊に伴う石垣の崩壊，漆喰で塗られた土壁の倒壊も確認。天守閣等の瓦も落下している。

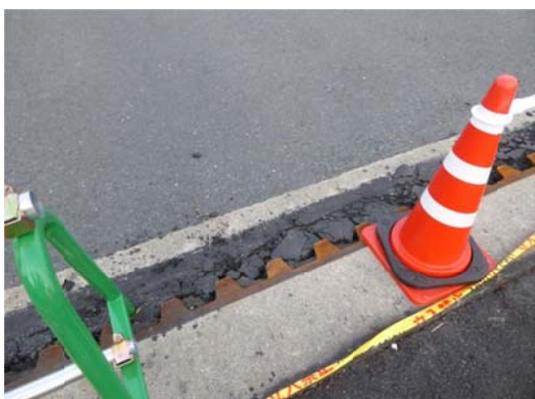
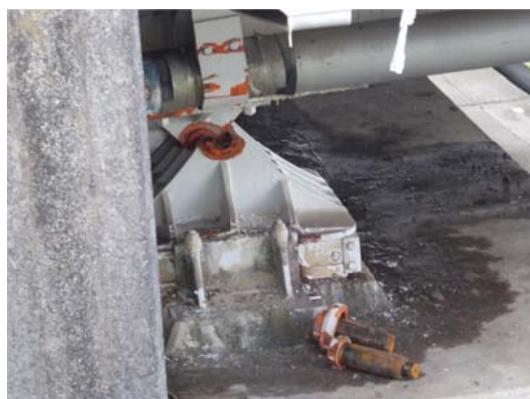
19：00頃 白川橋視察（形式：ローゼ橋 橋長：69.6m 竣工年：1959年）

桁のずれ，道路の陥没等を確認。主な破壊は，ピン支承の破壊（熊本駅側）。熊本駅東口の駅前から延びる道路上（県道 22 号）にあるため，通行止めの影響は非常に大きい。
