石狩・十勝・常呂川水系 以外の状況

北見工業大学 社会環境工学科
教授 早川 博

1. 胆振・日高地方

2. オホーツク地方

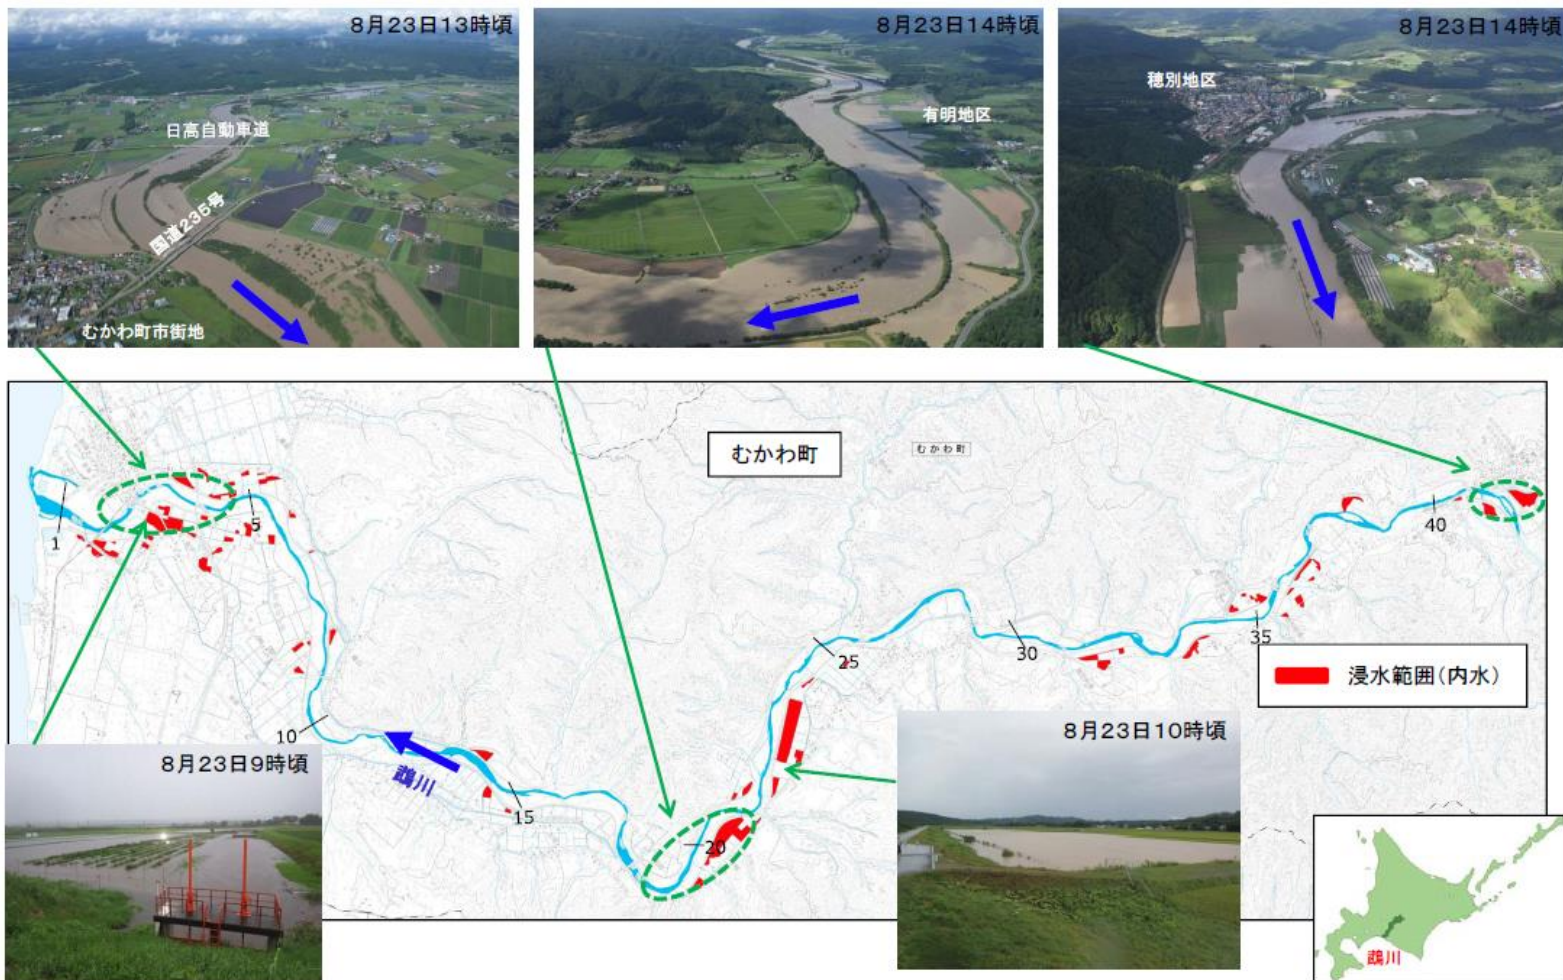
鵜川の出水状況・浸水状況

鵜川では、台風9号による大雨の影響により、約170haの内水はん濫が発生しました。

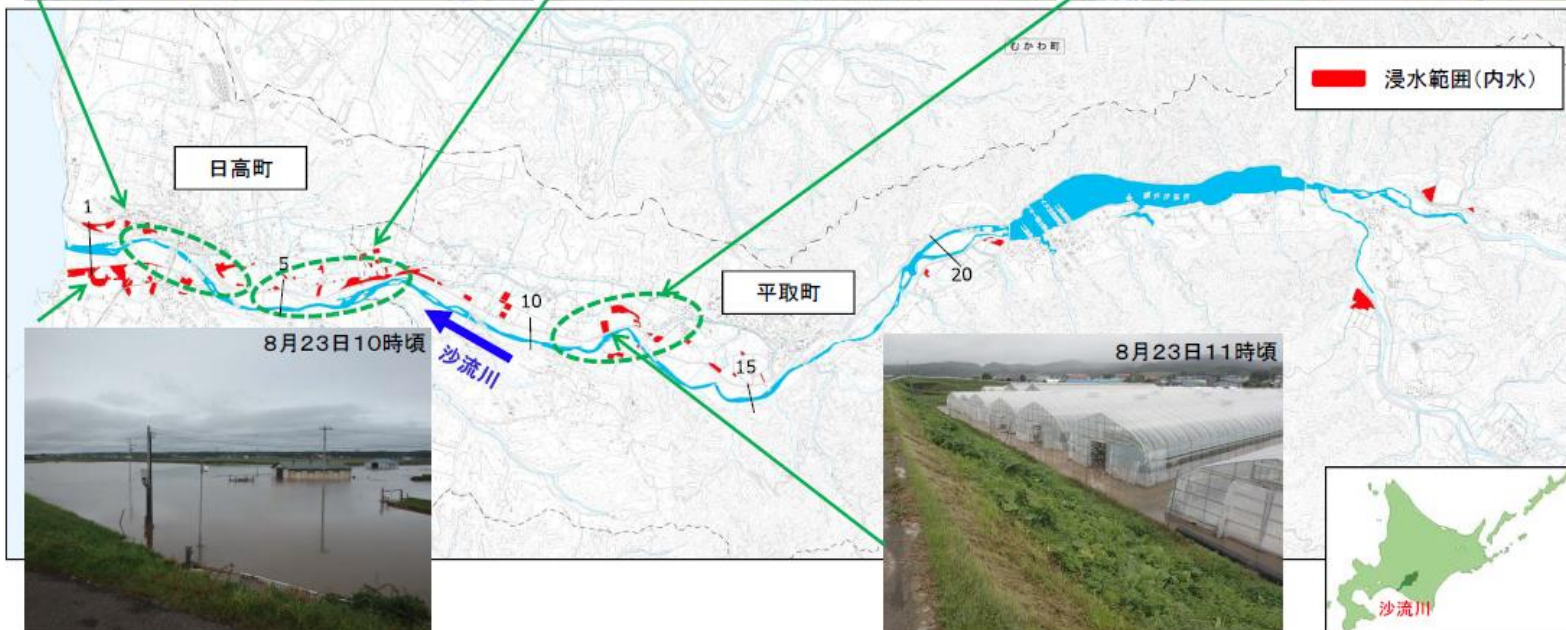
沙流川の出水状況・浸水状況

沙流川では、台風9号による大雨の影響により、約110haの内水はん濫が発生しました。

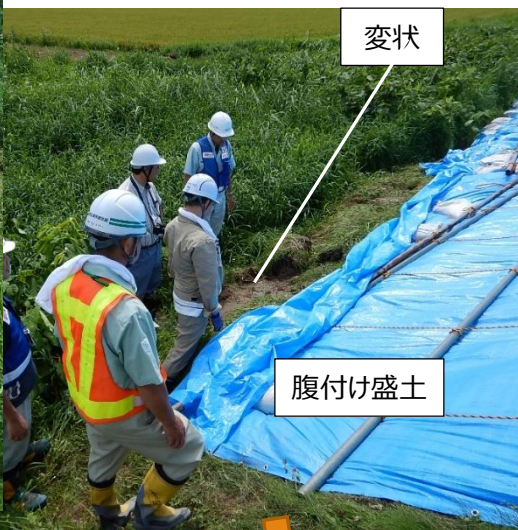
光ケーブル腹付け盛土

変状

腹付け盛土

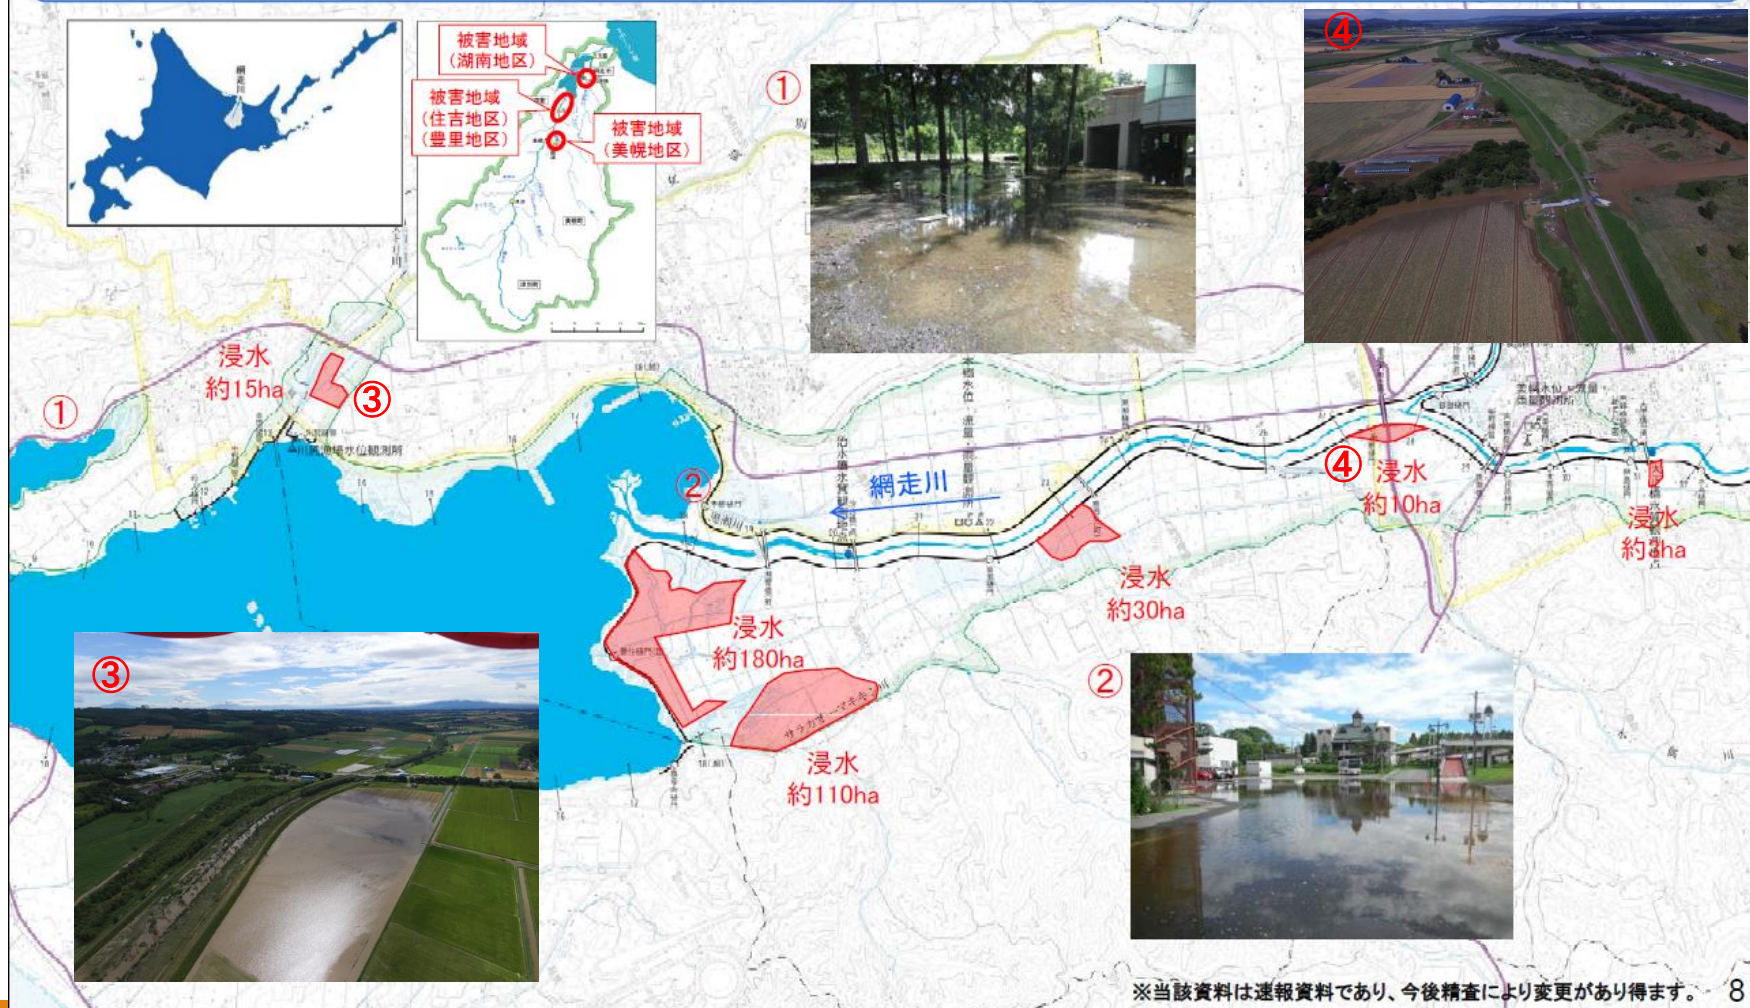
被害の状況(網走川水系網走川)

■ 8月20日からの出水により、網走湖の水位が計画高水位を超過しました。これにより、網走湖の背水や内水による氾濫で約350haの畑地等が浸水しました。

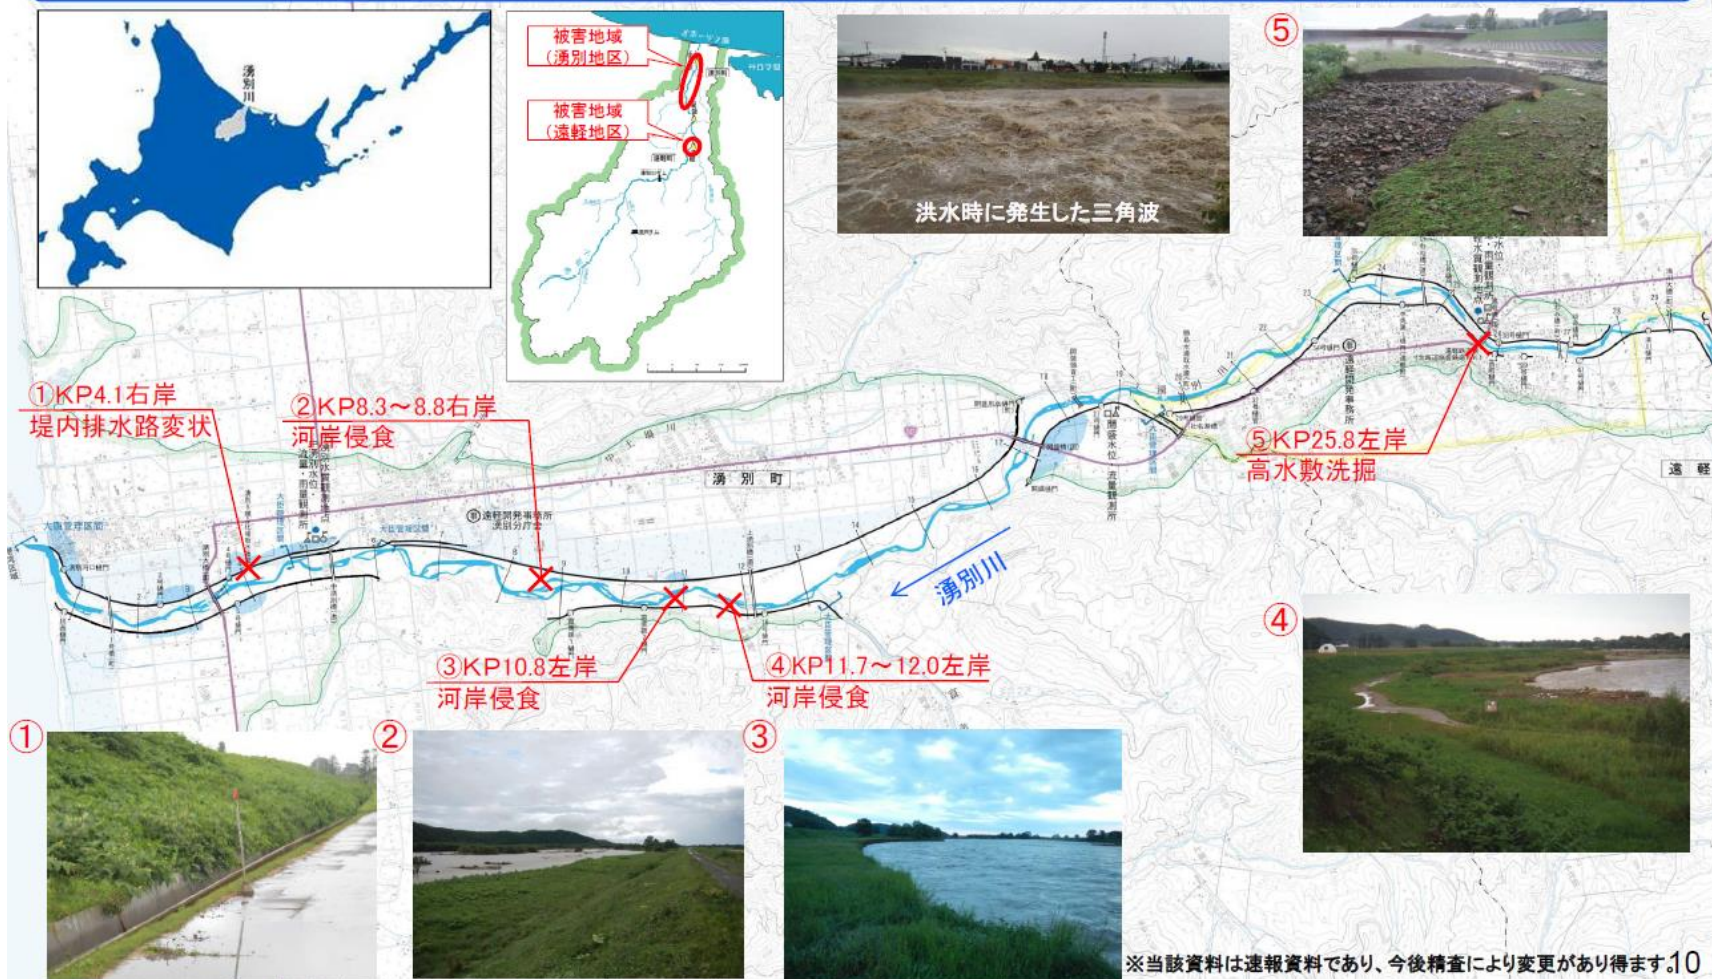
被害の状況(湧別川水系湧別川)

■8月20日からの出水により、湧別川では急流河川特有の高速の乱れた流れが発生し、その流水の巨大なエネルギーにより、遠軽市街地での高水敷洗堀等、河岸侵食が発生しました。

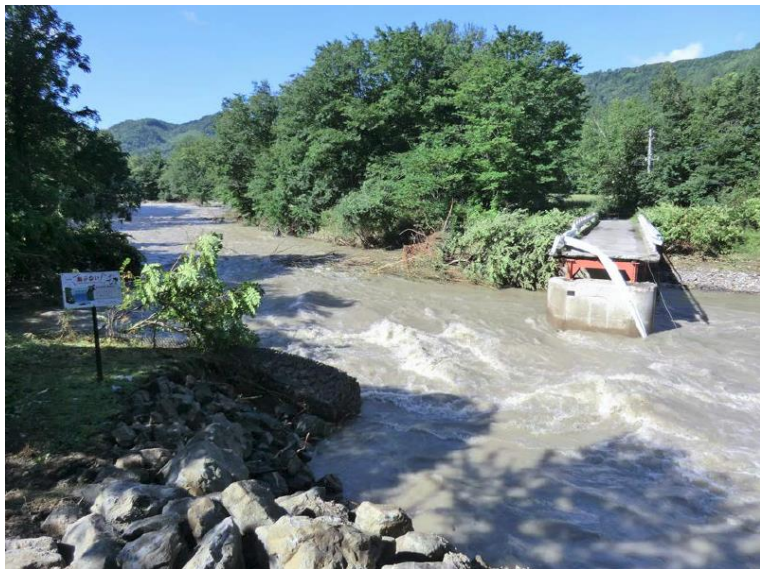
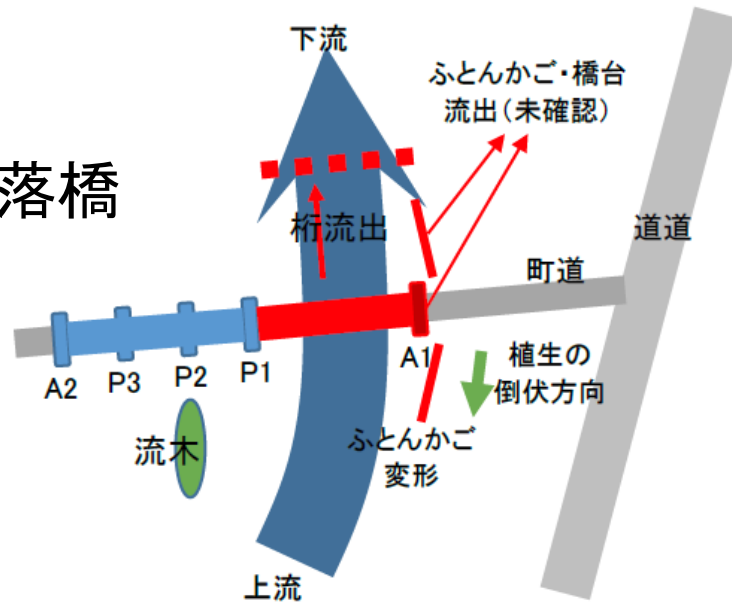
図-1 武利橋見取り図（橋台・橋脚番号は便宜上付する）

武利ダム下流の武利橋落橋

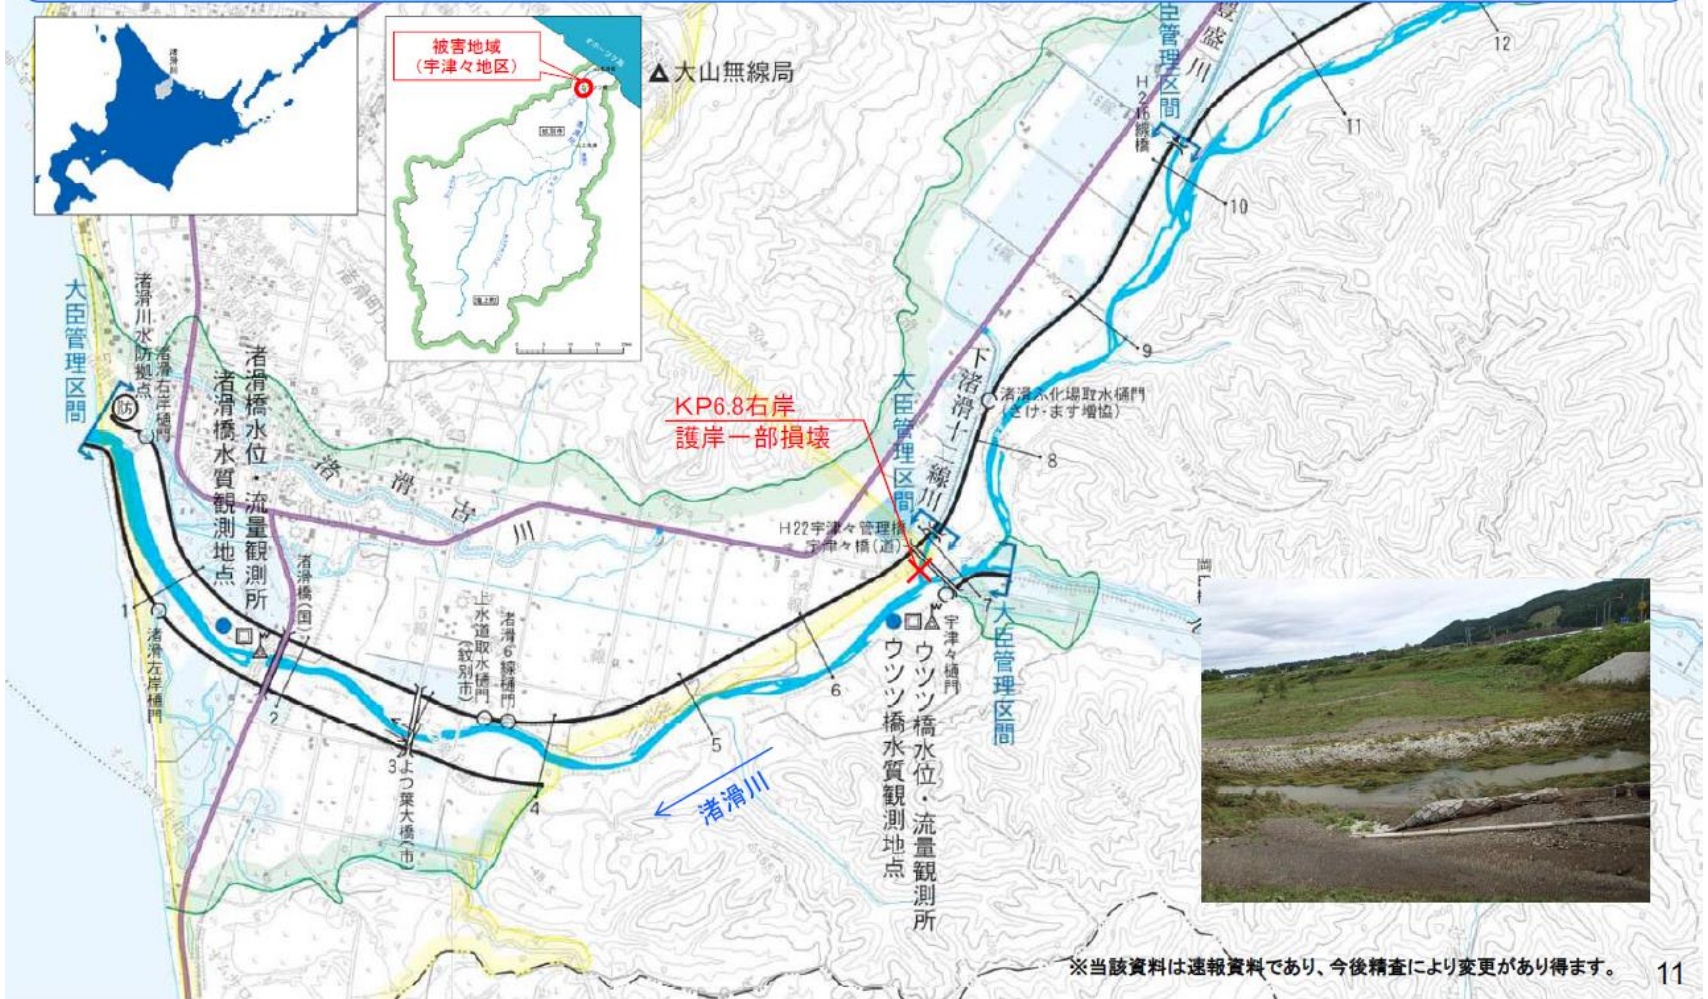
被害の状況（渚滑川水系渚滑川）

■8月20からの出水により、渚滑川の渚滑橋観測所では2度にわたり計画高水位を超過しました。これにより渚滑川の護岸の一部が損壊しました。

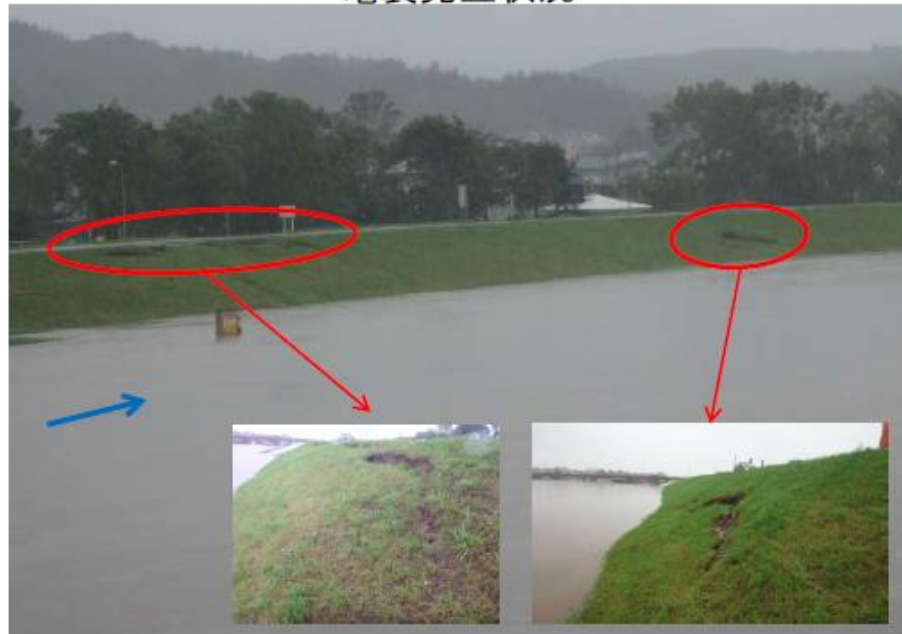
亀裂発生箇所図

釧路川左岸KP46.0付近の堤防表法肩に亀裂

亀裂発生状況

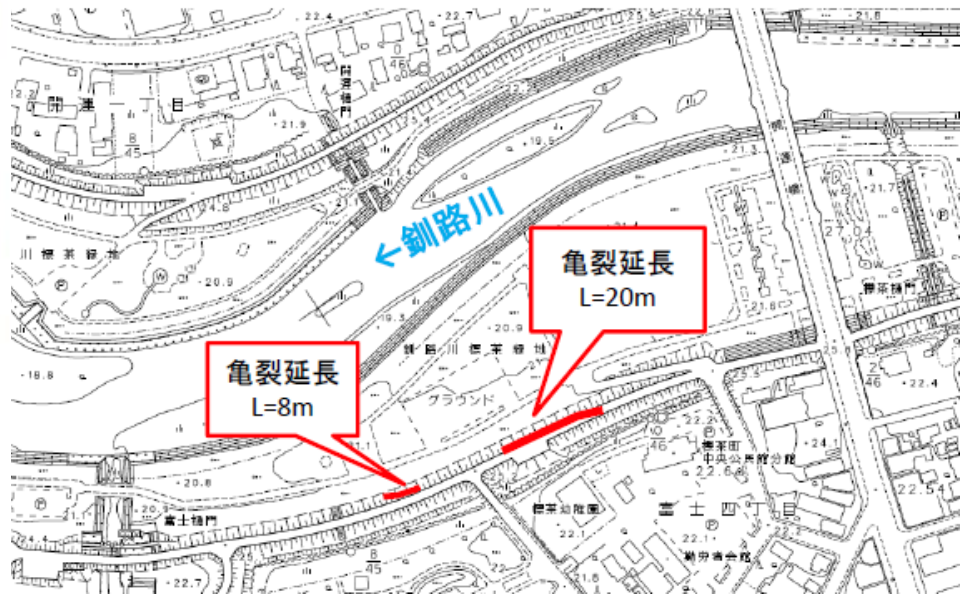
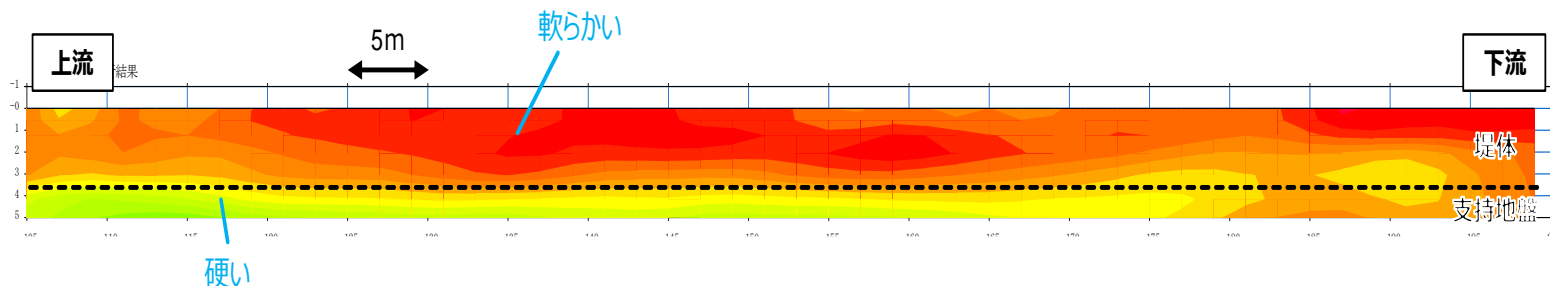
堤体中央部の表面波探査の結果例（暖色ほど軟らかく，寒色ほど硬い）
（北見工大：川尻・川口，9月5日調査）

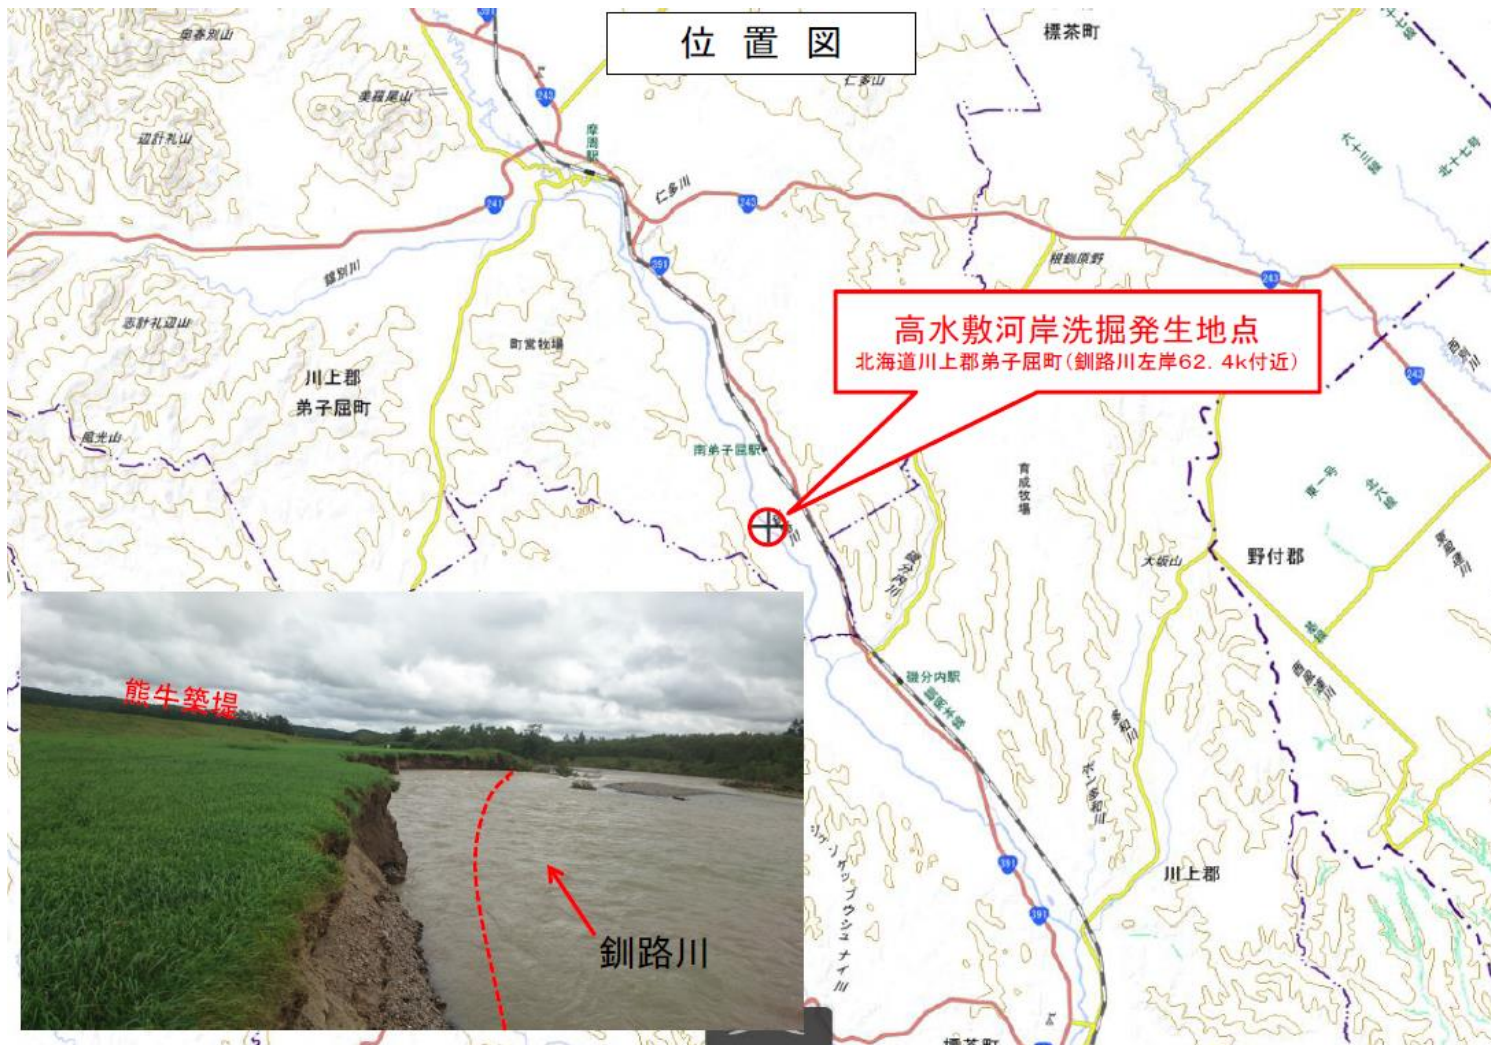
釧路川左岸KP62.4付近の河岸洗掘

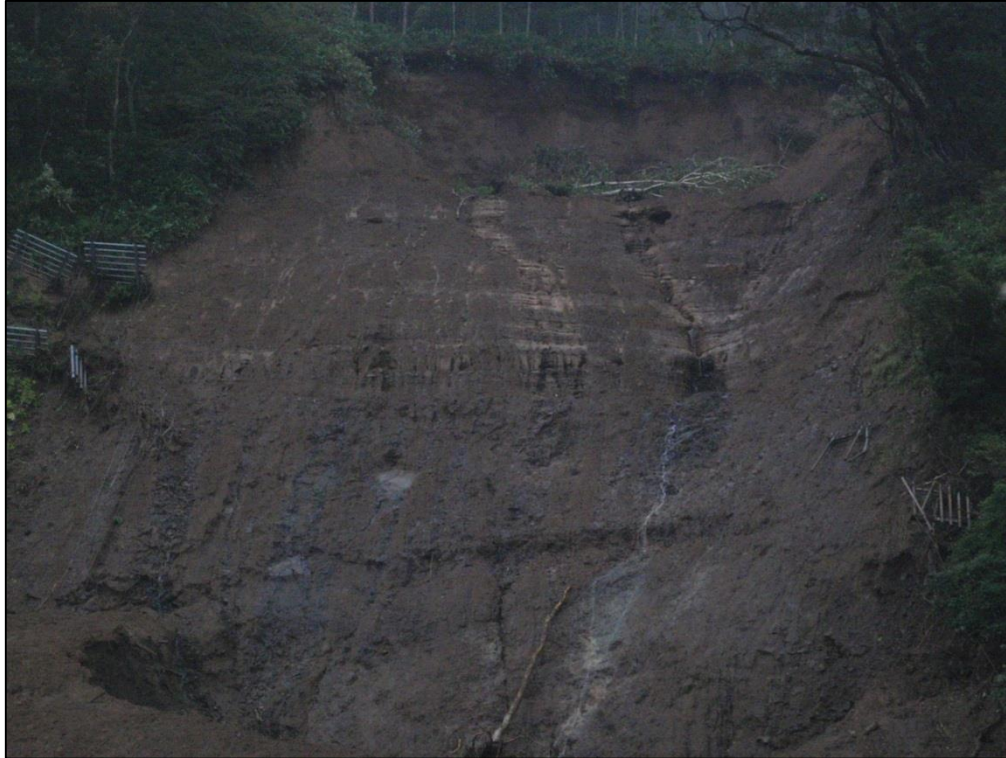
未固結岩屑土

軟質泥(岩)・礫(岩)互層

扁平円礫が数枚水平配列する礫層

ハイアロクラスタイト

8月24日発生
海岸町富塚地先
岩屑崩落・流動
(8月30日伊藤撮影)

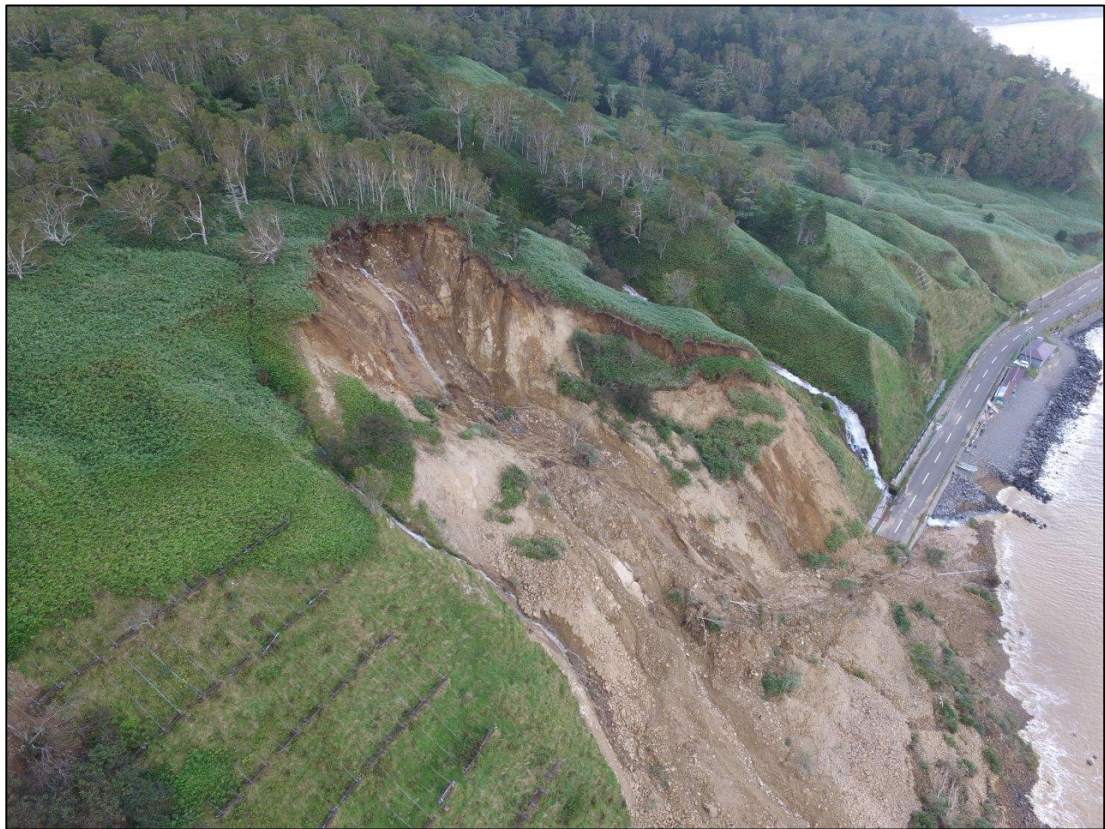
報道画像ではサシルイ川層泥岩のような
破碎岩塊が転がっているように
見える。

風化岩/破碎岩のすべり？

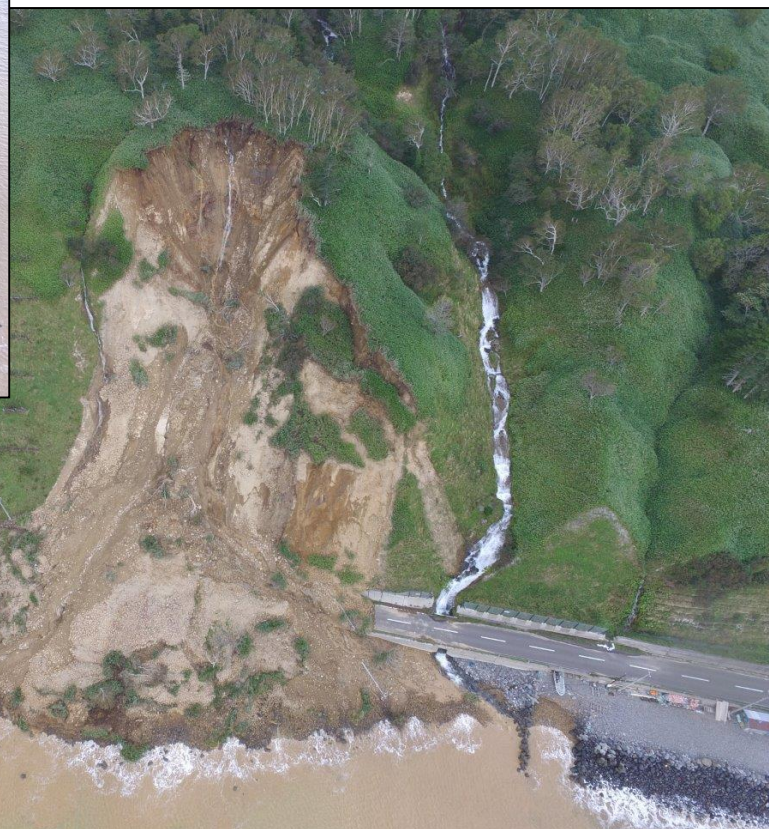
9月9日発生
昆布浜地すべり
