2015年関東・東北豪雨災害 土木学会・地盤工学会合同調査団関東グループ 速報会
主催：土木学会水工学委員会，土木学会地盤工学委員会，土木学会関東支部，地盤工学会
日時：平成27年12月15日（火）13：30～16：30
場所：主婦会館7Fカトレア

河川堤防周辺被害： 落堀・破堤現象の解釈とその規模について

埼玉大学大学院

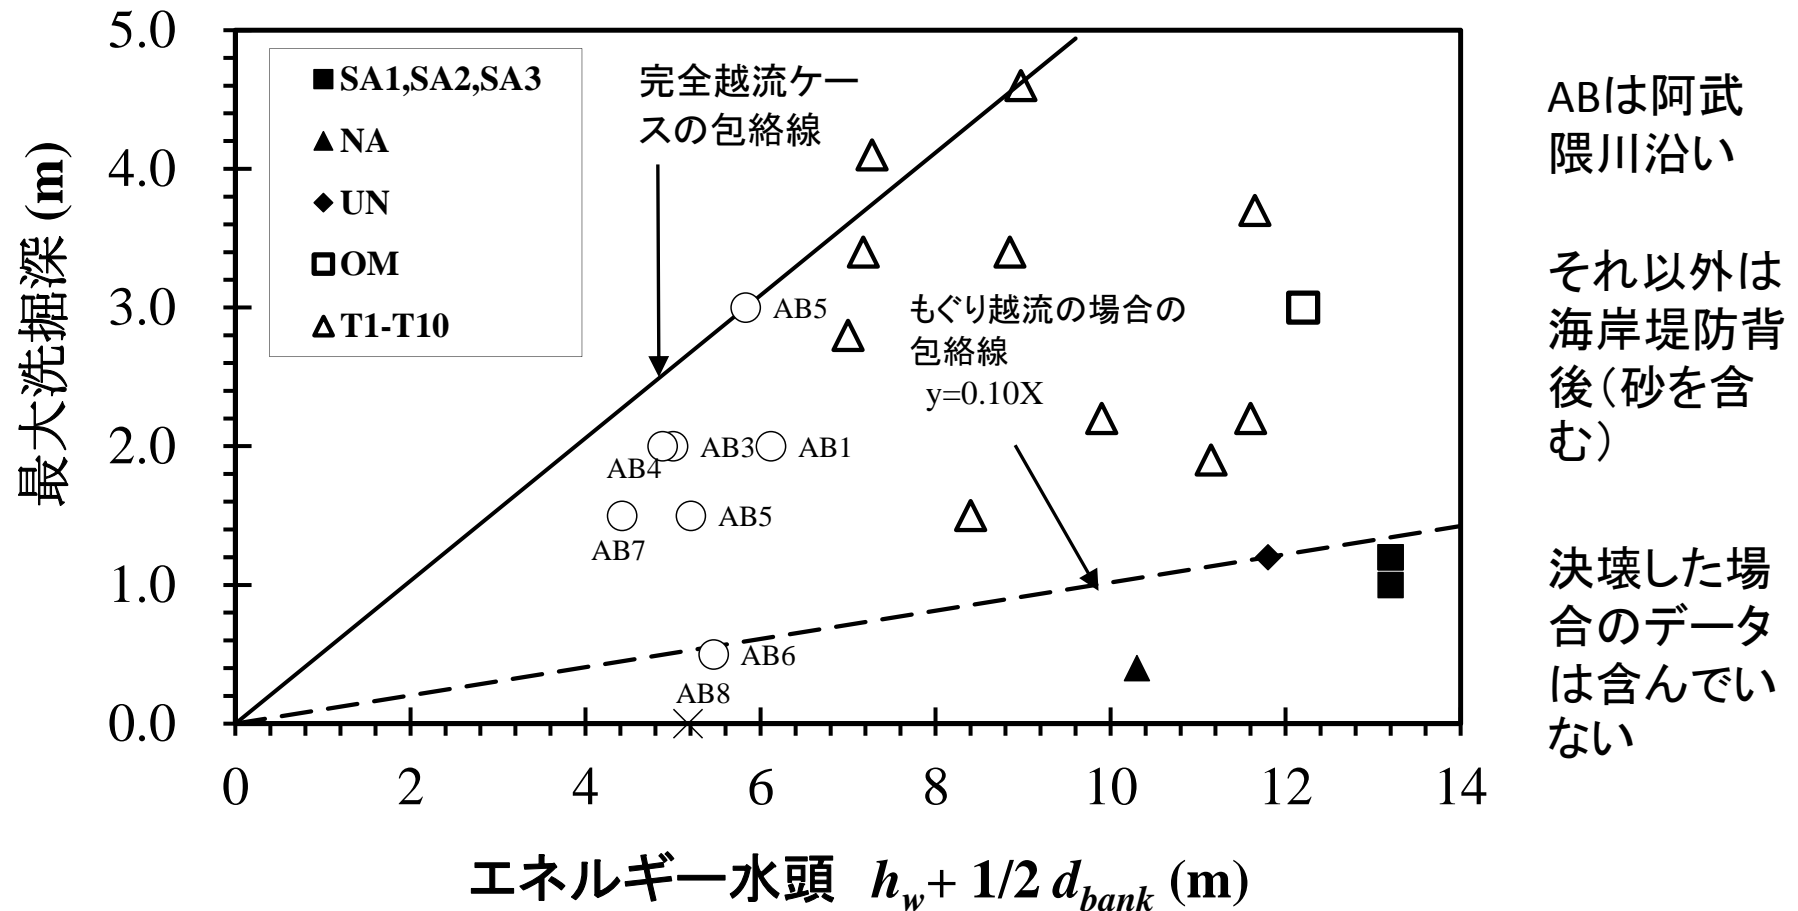
H_w : 水面の高さ(堤内地から)、 d_{bank} : 越流水深、今回のケースでは、横軸が3.3-4.3mに相当

→決壊前の洗掘深さは、1.6-2.2m程度。最終深さ(最大5m)とは大きな差がある。

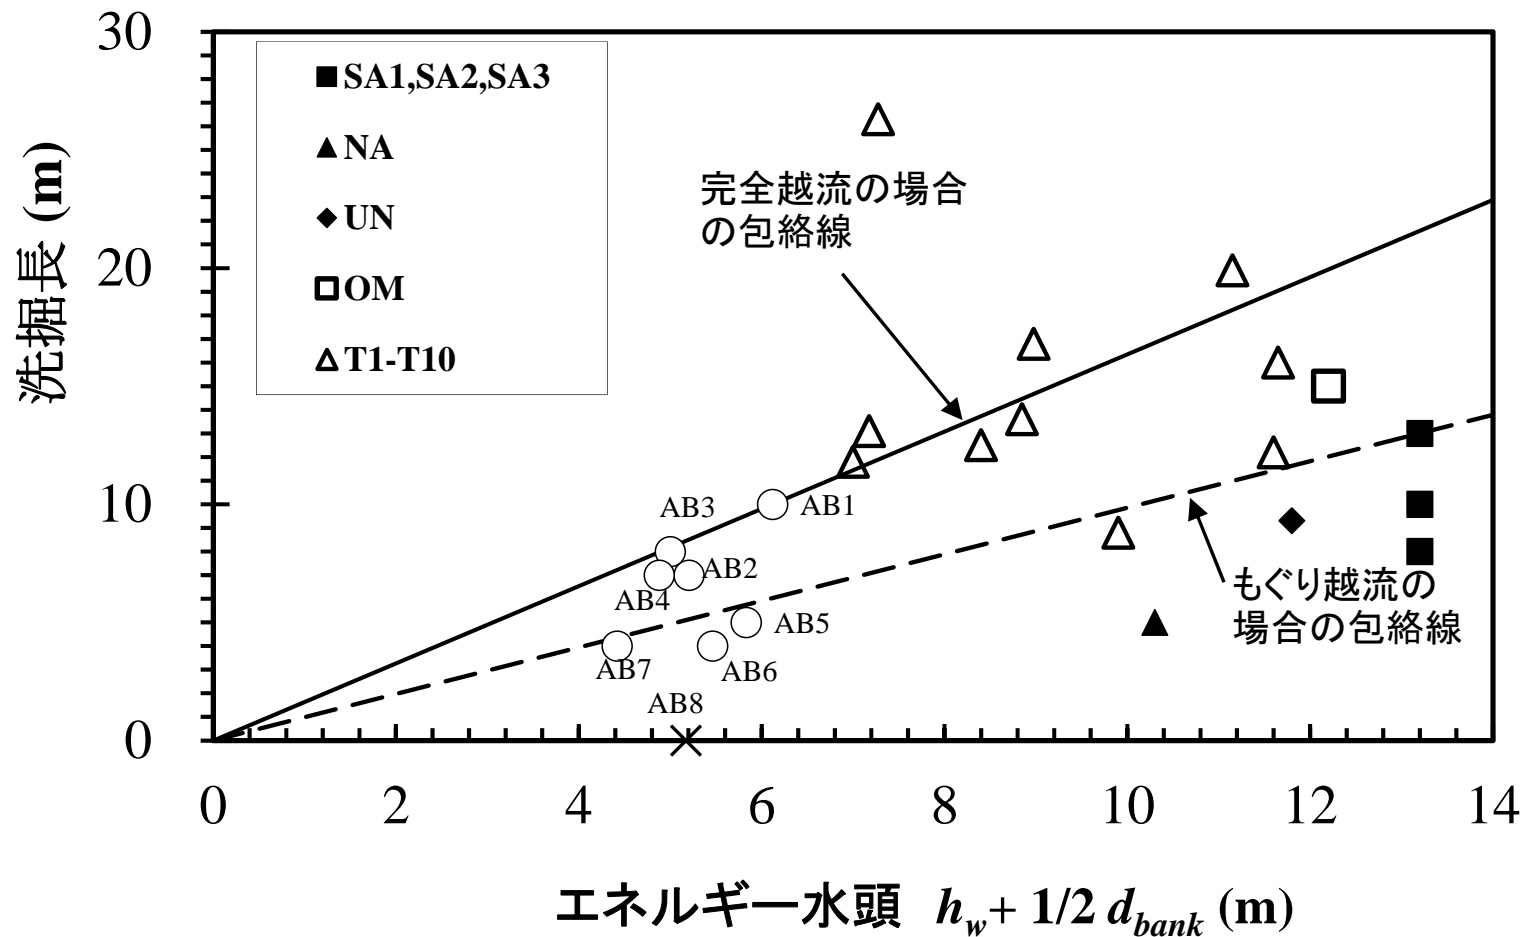
H_w : 堤防高(堤内地から)、 d_{bank} : 越流水深、今回のケースでは、横軸が3-4mに相当

→ 決壊前の落掘長さは、10m弱。類似の規模のものは、堤防周辺の痕跡にも存在する。

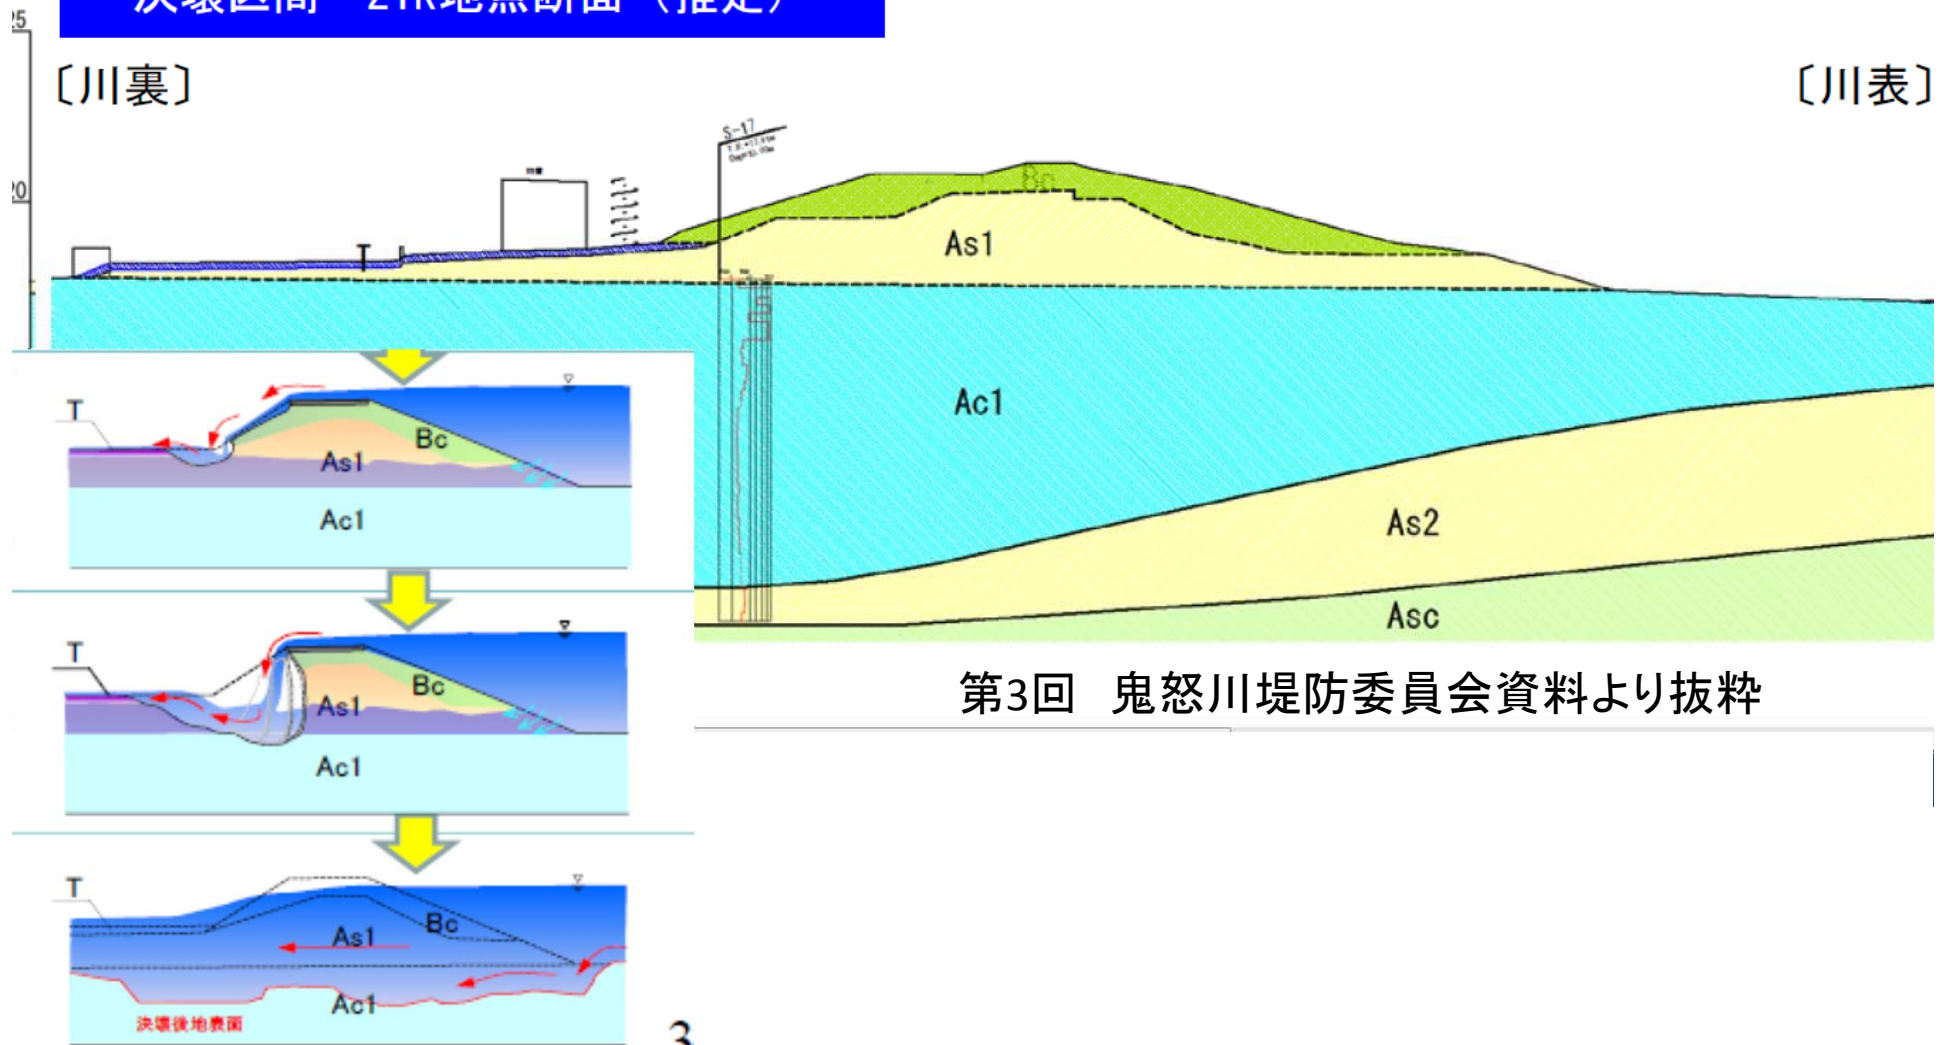
決壊区間 21k地点断面 (推定)

(5) 場所によって地質が大きくことなるが2mの洗掘深の場合、Ac1にも到達

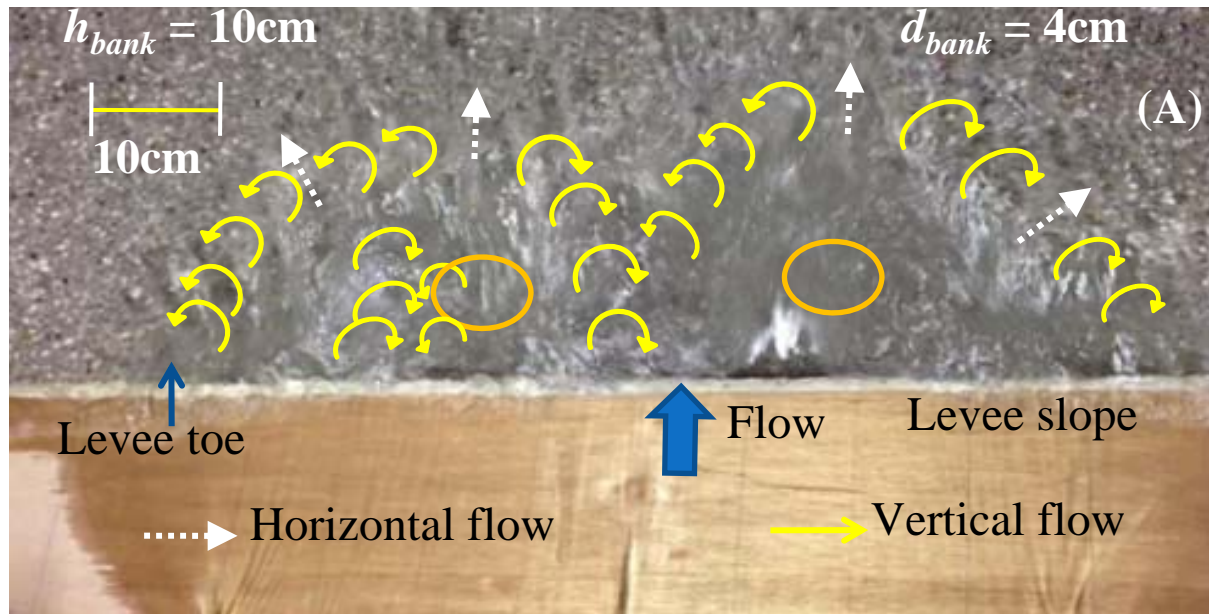
越流水深が大きい
(2m程度)

3. 11の阿武隈川
河川沿い氾濫のケース
→ひょうたん型

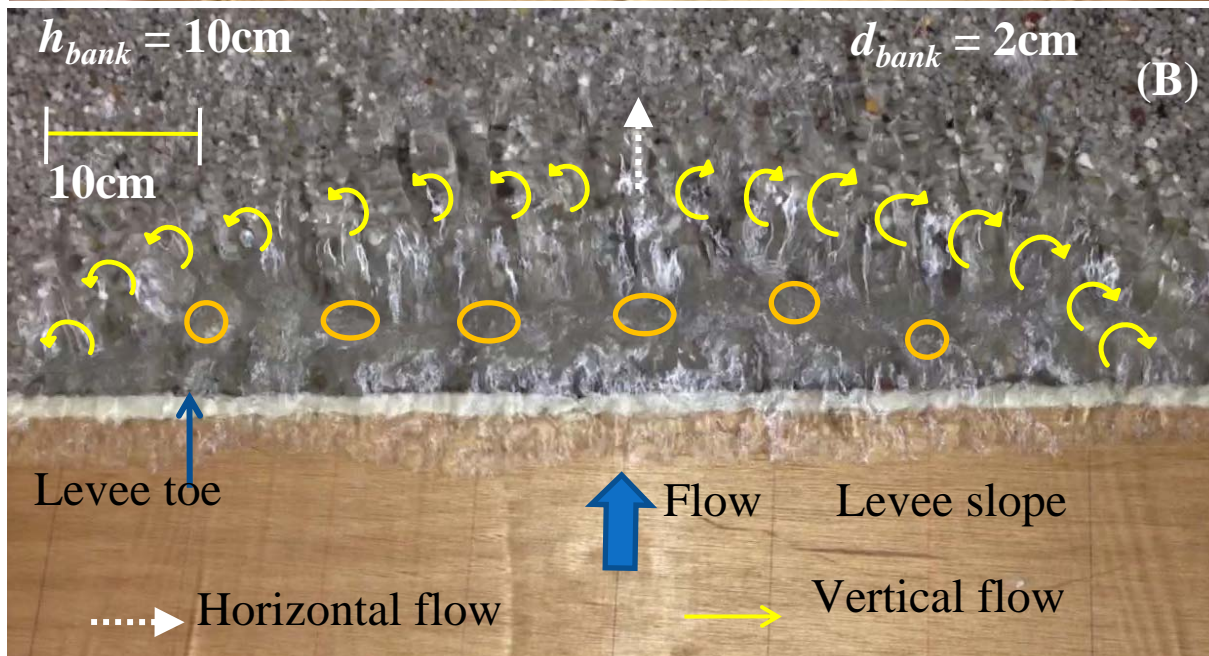
越流水深が小さい

台風18号

鬼怒川氾濫

決壊前のケース

→小さい洗掘孔が越流部の
横断方向(河川堤防沿い)
に複数形成される

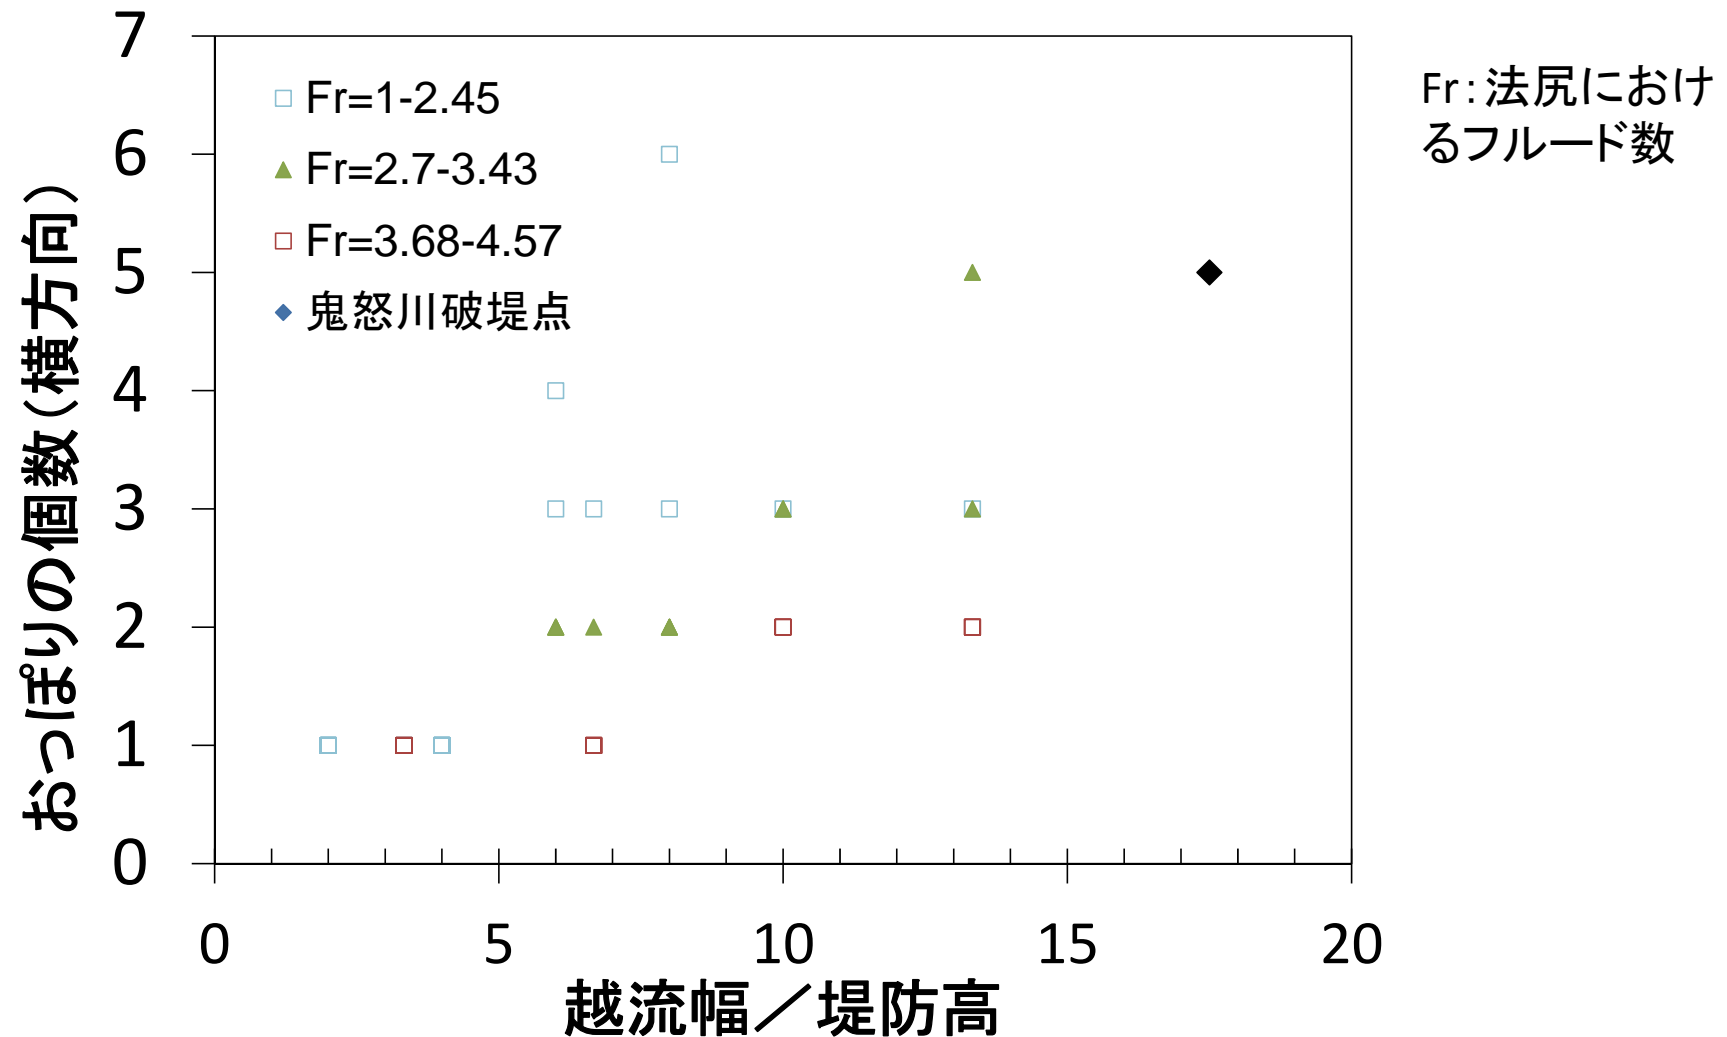
横断方向落堀個数 (Sazia et al.(投稿中)に鬼怒川データ追加)

(7) 越流部に横断方向(堤防沿い方向)の落堀個数

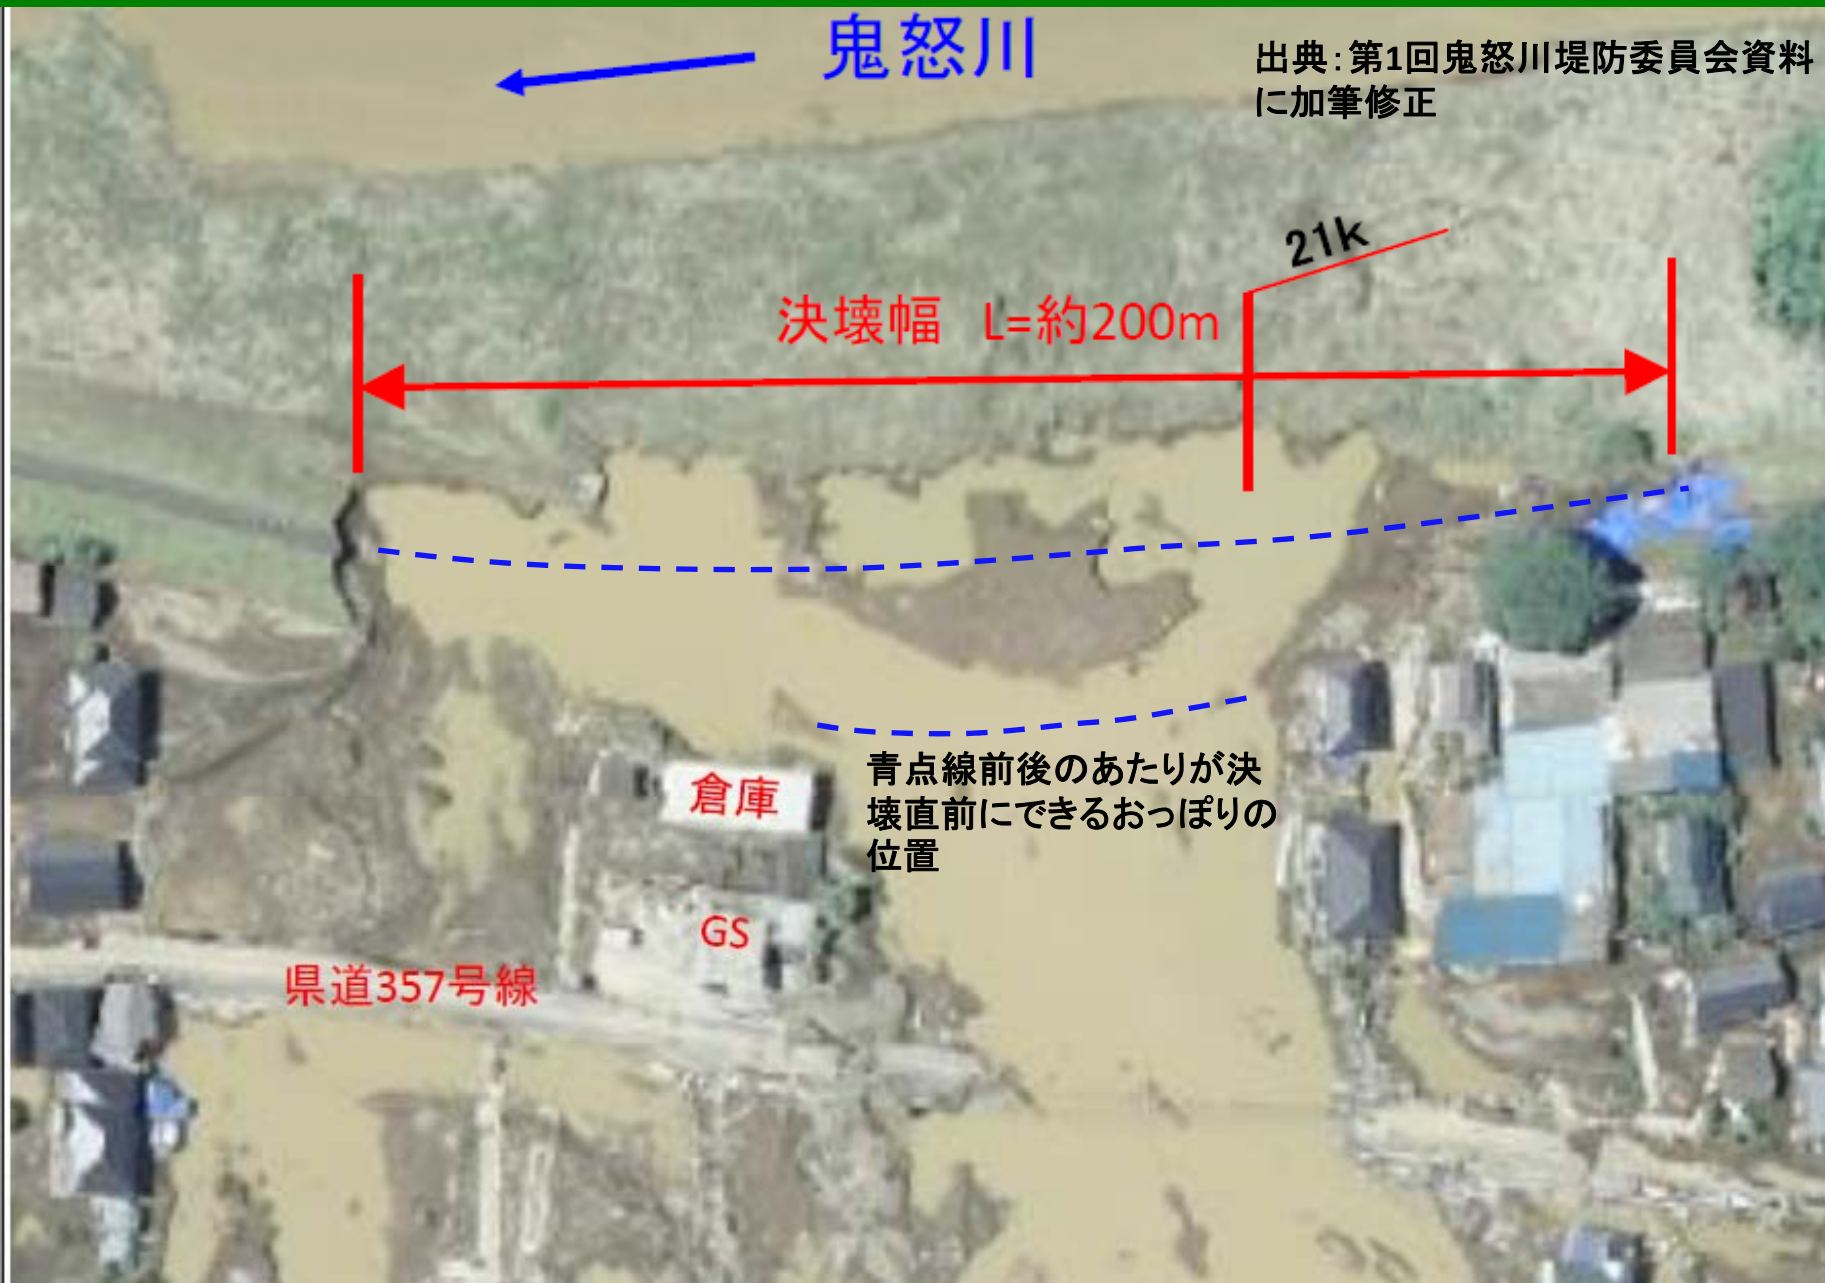
決壊幅 L=約200m

青点線前後のあたりが決壊直前にできるおっぽいの位置

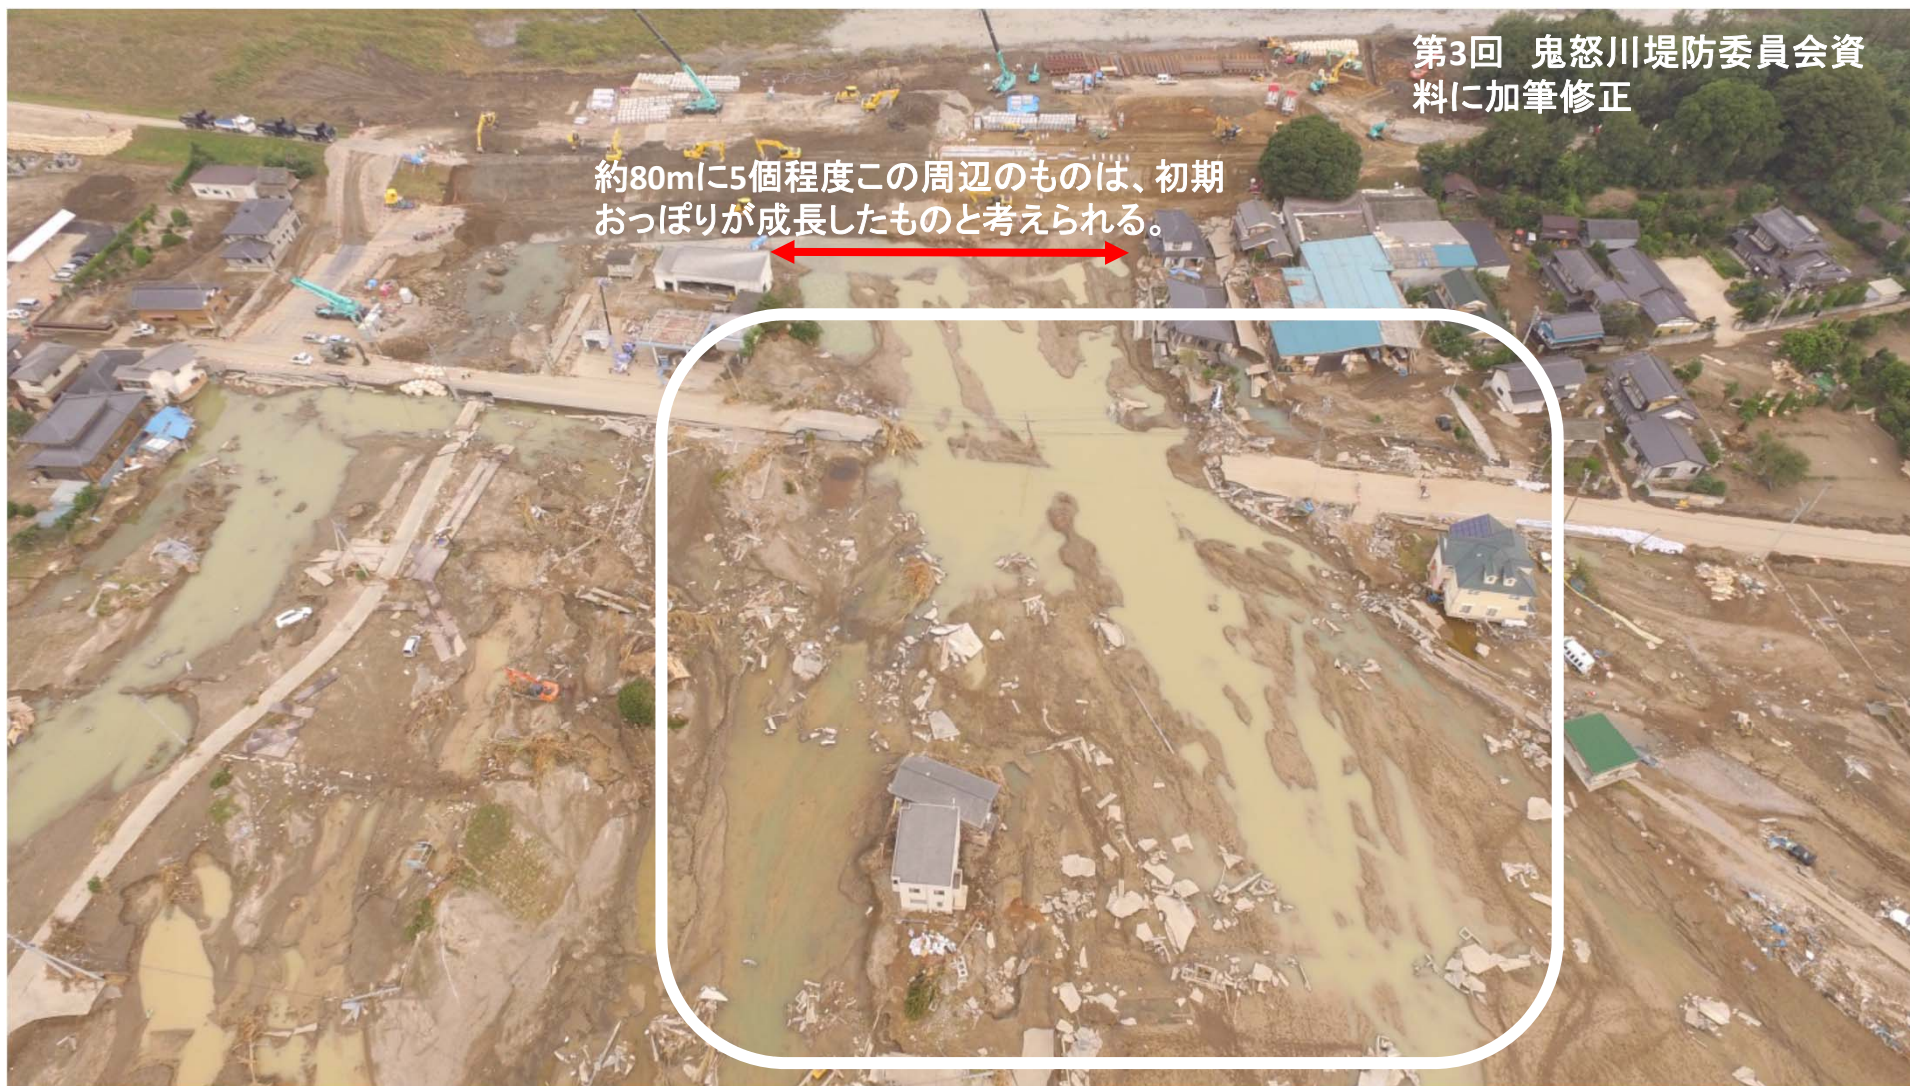
約80mに5個程度この周辺のもの、初期おっぽりが成長したものと考えられる。

堤防があった位置の一番川表側や、堤防から堤内地側に離れた洗掘箇所は、決壊後の洗掘と考えられるが、初期落堀の横断方向個数に影響を受けている可能性もある。(それ以外に、家屋周辺の局所流も加わって、洗掘形状が複雑)

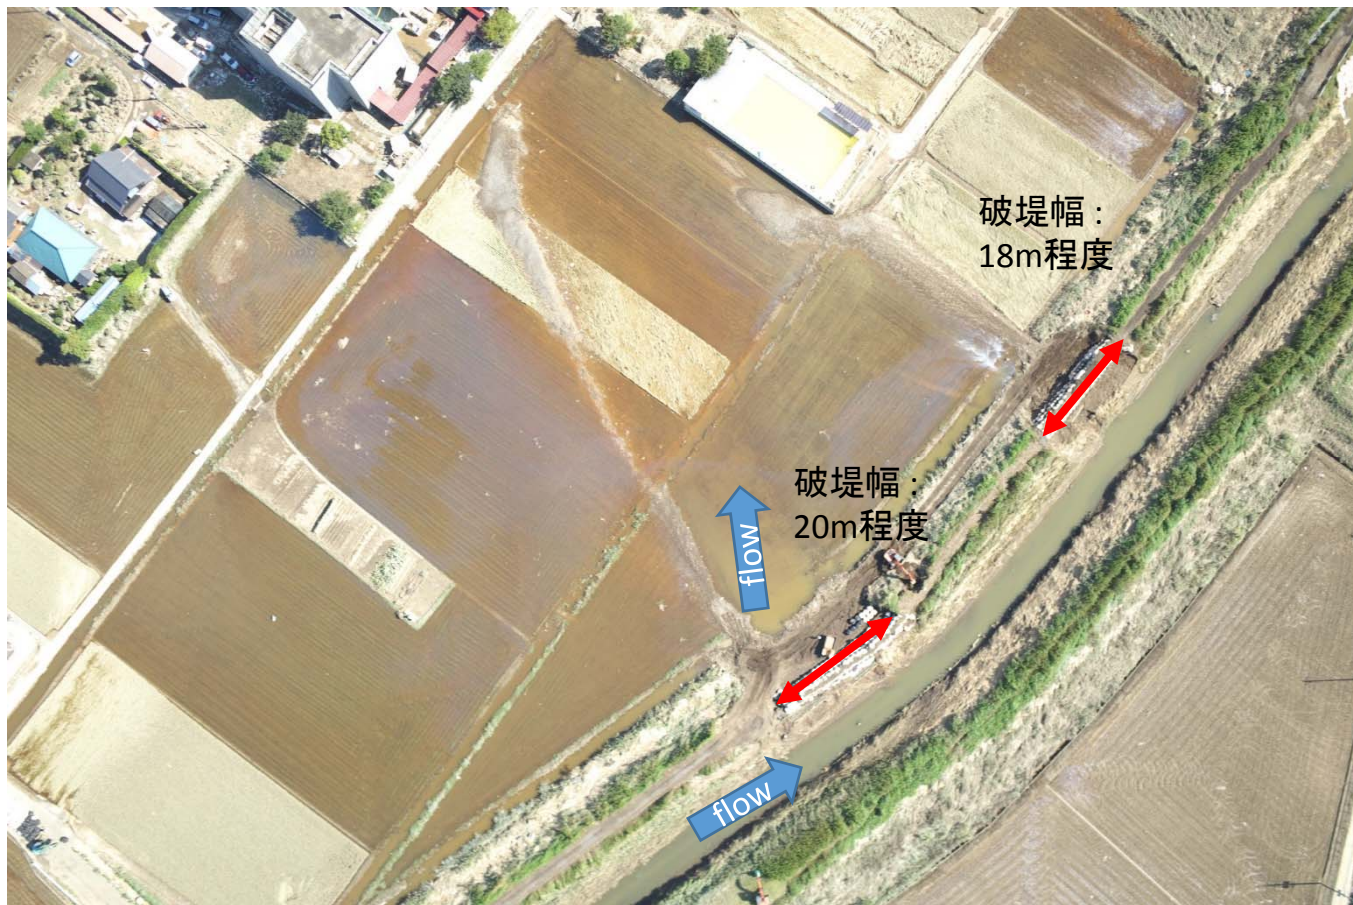
八間堀川 (大橋)

川幅 : 15m程度、破堤2箇所20m程度、18m程度

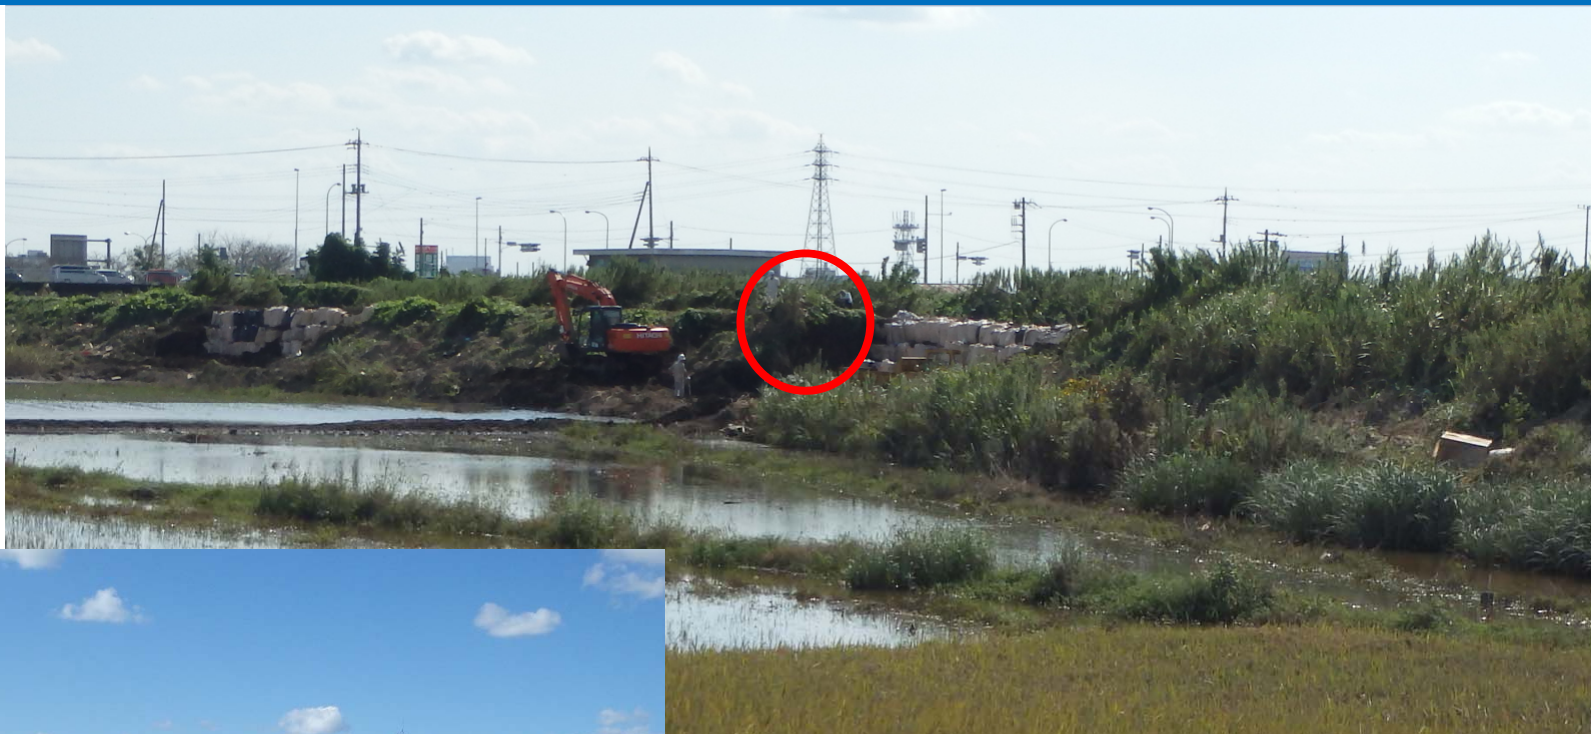
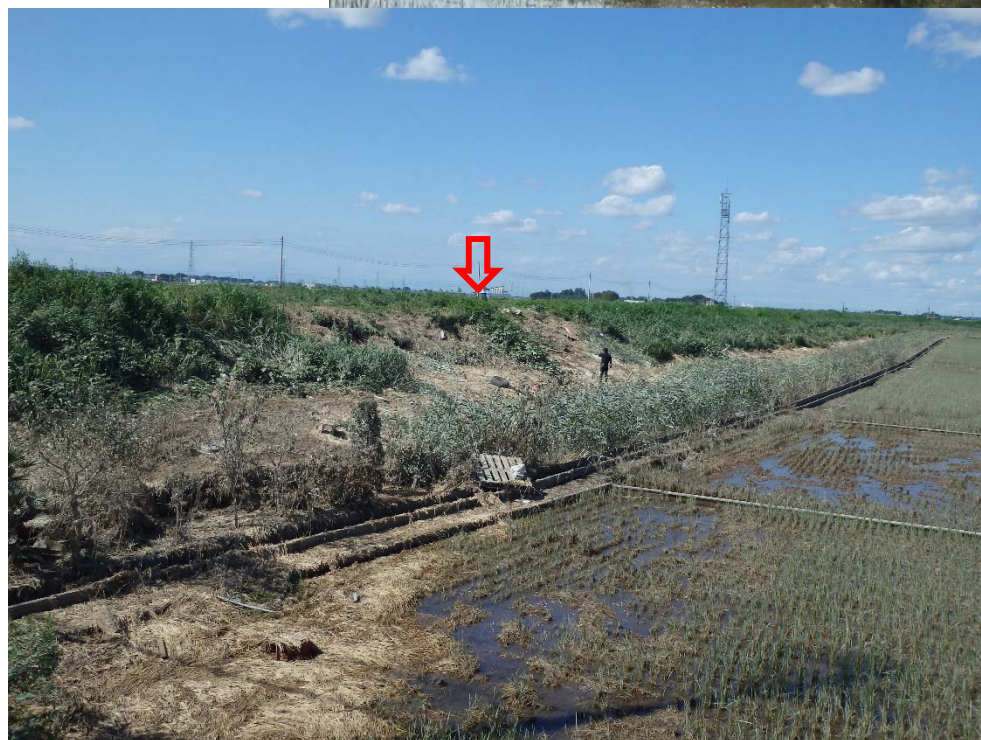
八間堀川左岸
(大橋下流)

川幅 : 15m程度

赤矢印や赤丸は島状地形

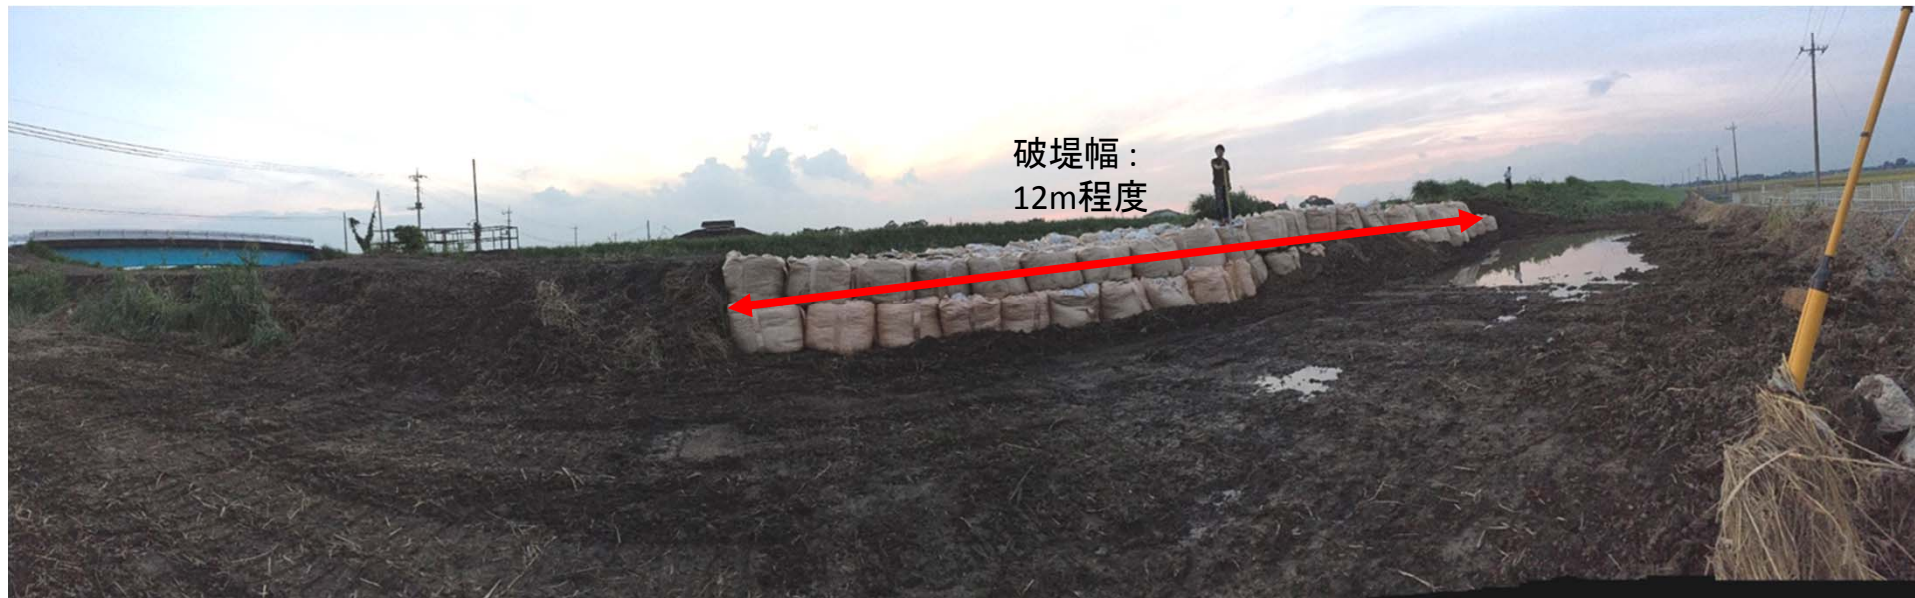
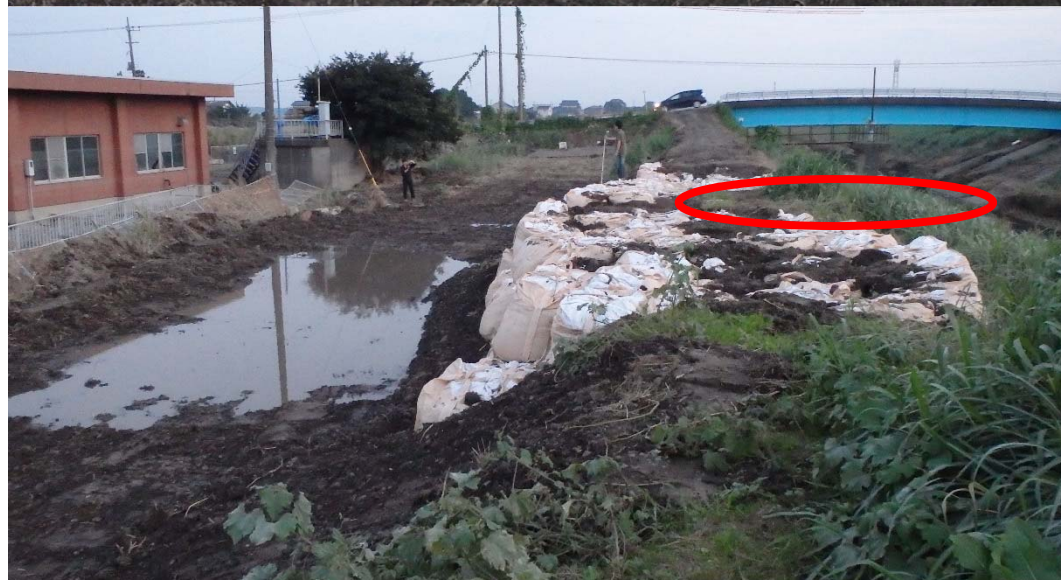
八間堀川 (上大橋) 川幅 : 15m程度

赤丸は島状地形

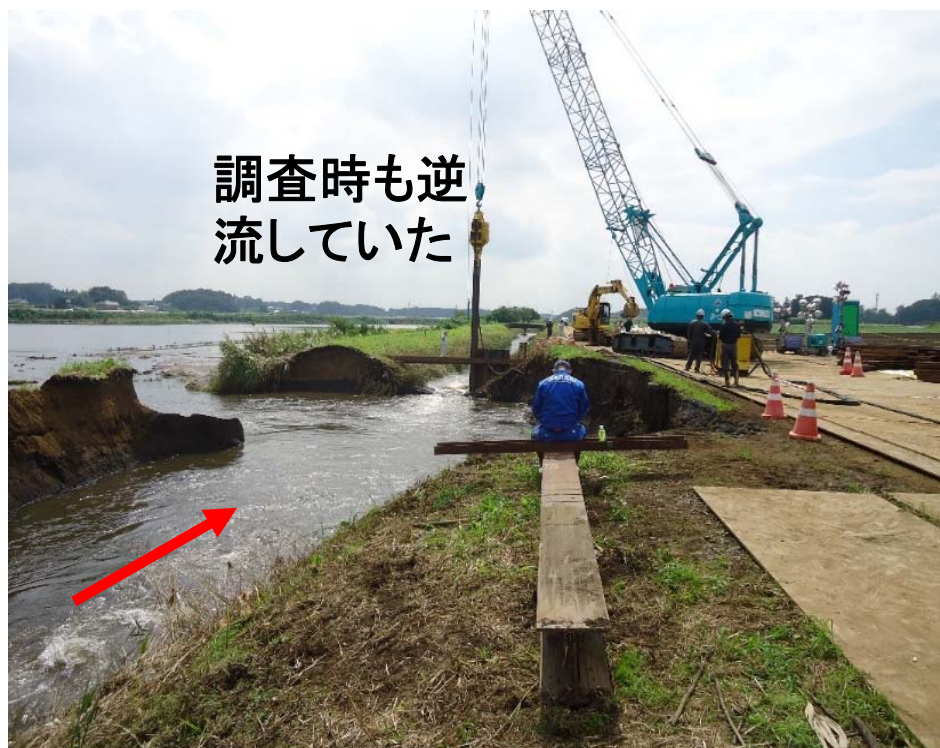
宮戸川の決壊

大地の縁を流れる河川(農業にとっては取水に便利)が決壊し、氾濫原(その中央に排水河川がある)に広域に広がった。

破堤点近傍に家屋がなかったため家屋被害、人的被害がなかった。

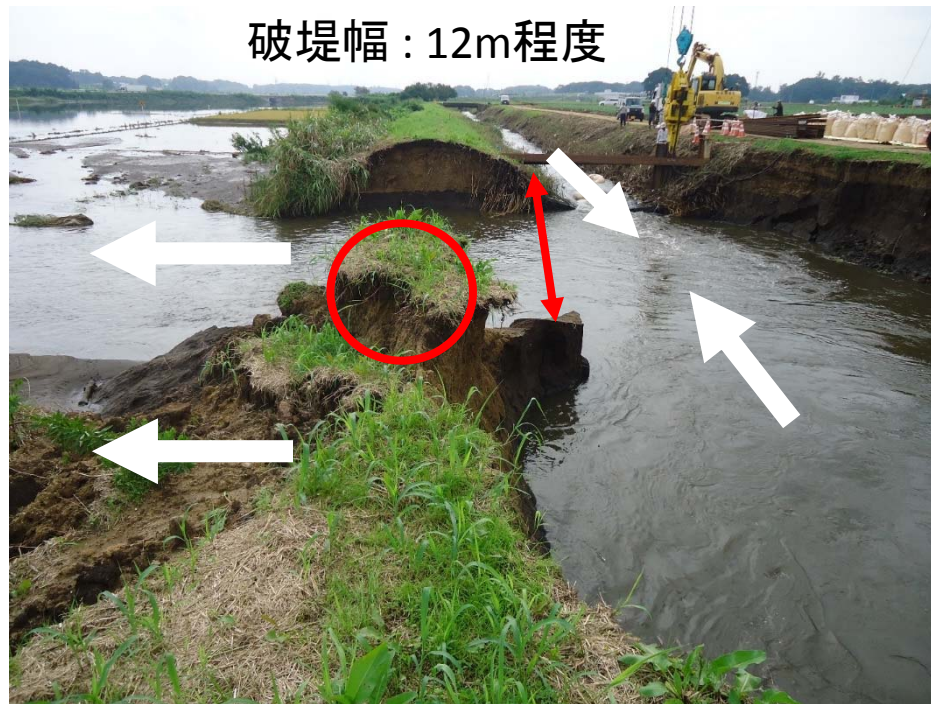
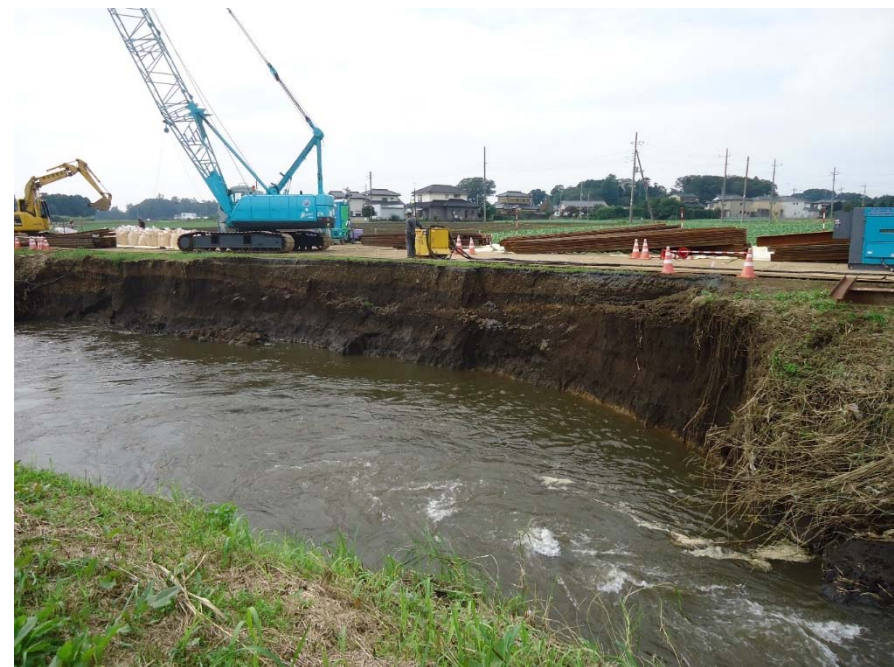
宮戸川
堤間幅 : 10.5m程度

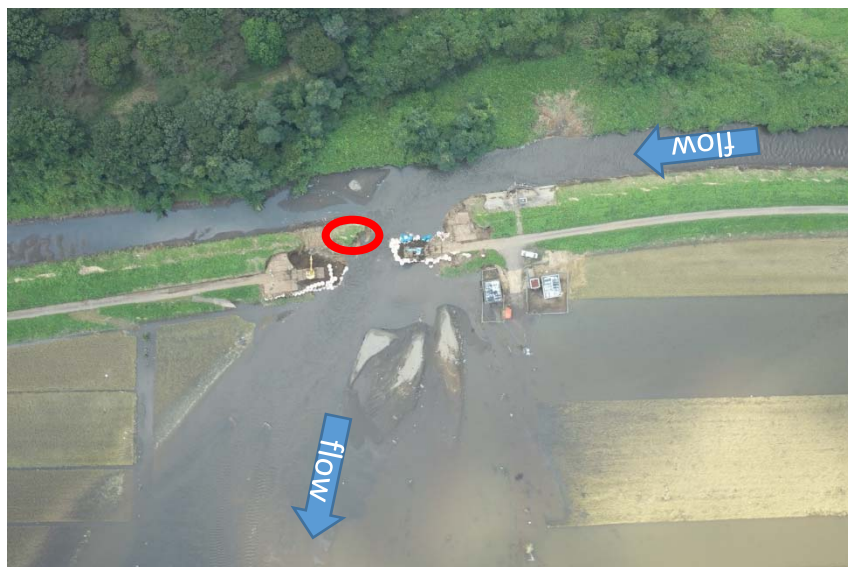
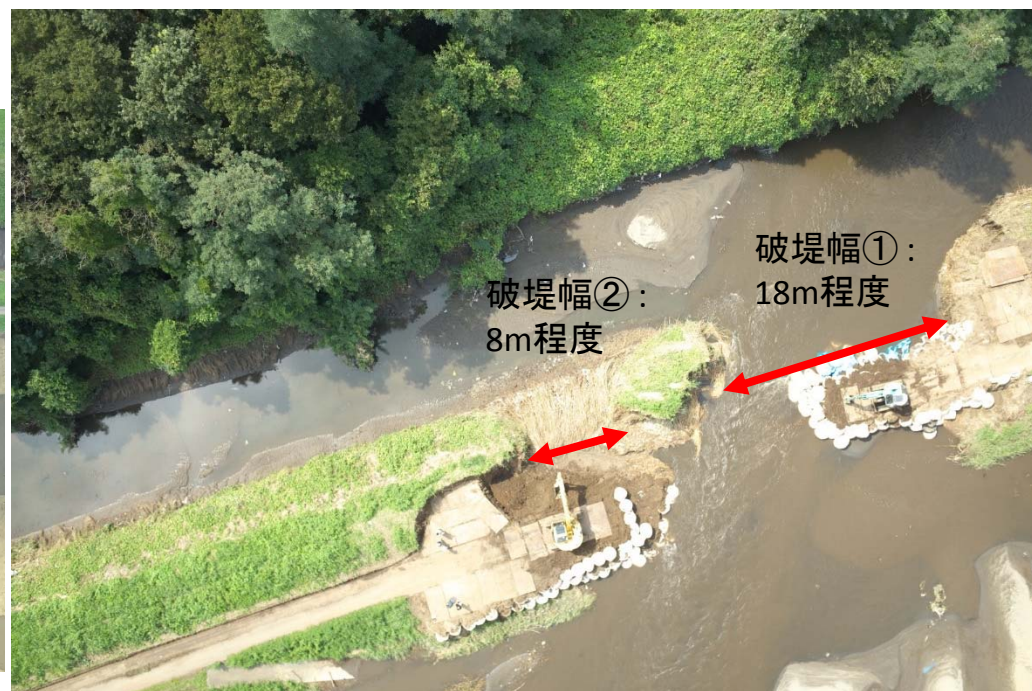
川幅：18m程度

赤丸は島状地形

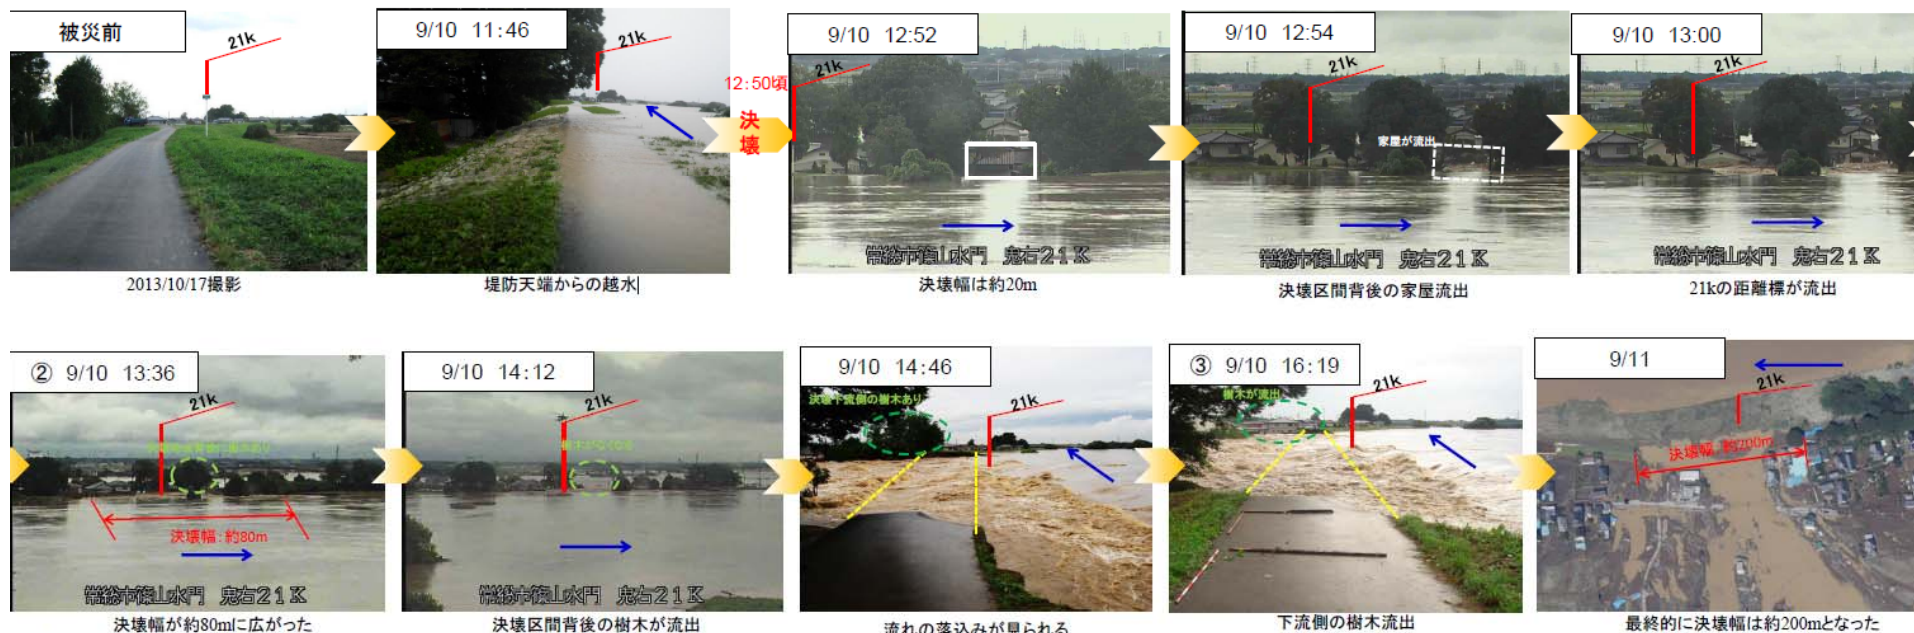
- 鎌庭地点 (27.34k) の水位のピークは12時頃である。決壊区間は鎌庭地点から6kmほど下流に位置し、決壊時刻は12:50頃である。
- 11:46には越水があり、12:50頃に決壊。時刻が経過するごとに決壊幅が広がっていき、最終的に約200mに達した。

11:46の画像では同じような二股の越流が確認できる(間が残れば島状地形になる)

12:52の破堤直後は越流は1箇所からだが、13時には2箇所から越流しているように見える
13:00-13:36の間で、島状地形もなくなり、決壊幅も大きく広がる
