2015年関東・東北豪雨災害 土木学会・地盤工学会合同調査団関東グループ 速報会
主催：土木学会水工学委員会，土木学会地盤工学委員会，土木学会関東支部，地盤工学会
日時：平成27年12月15日（火）13：30～16：30
場所：主婦会館7Fカトレア

河川堤防周辺被害： 落堀・破堤現象の解釈とその規模について

埼玉大学大学院

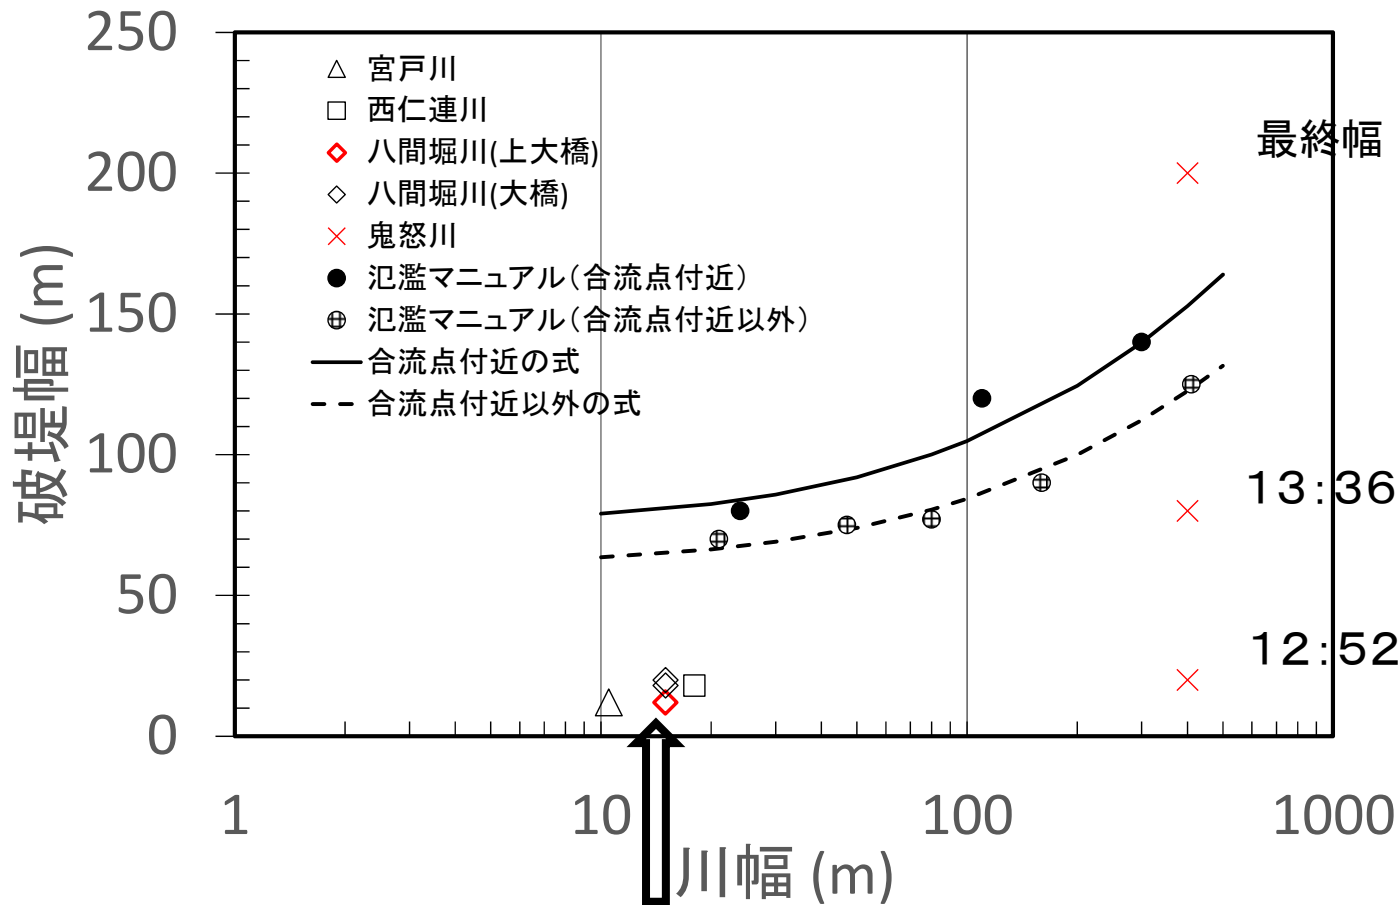
堤外側水位の低下速度、供給される水量の差から、決壊幅の時間的進行に大きな違いが生じた

12:52の初期決壊幅は支川と類似した20m

破堤点の間の島状地形が飛んでしまった場合はこの倍程度になるが、それでも小さい。河川流速が遅くよどんでいたときの共通した特徴か

背水影響を強く受け、破堤点で逆流の痕跡が確認された宮戸川・西仁連川
鬼怒川の氾濫水が流入し、破堤した八間堀川は破堤幅は傾向としては小さい。
鬼怒川の破堤幅は大きめである。

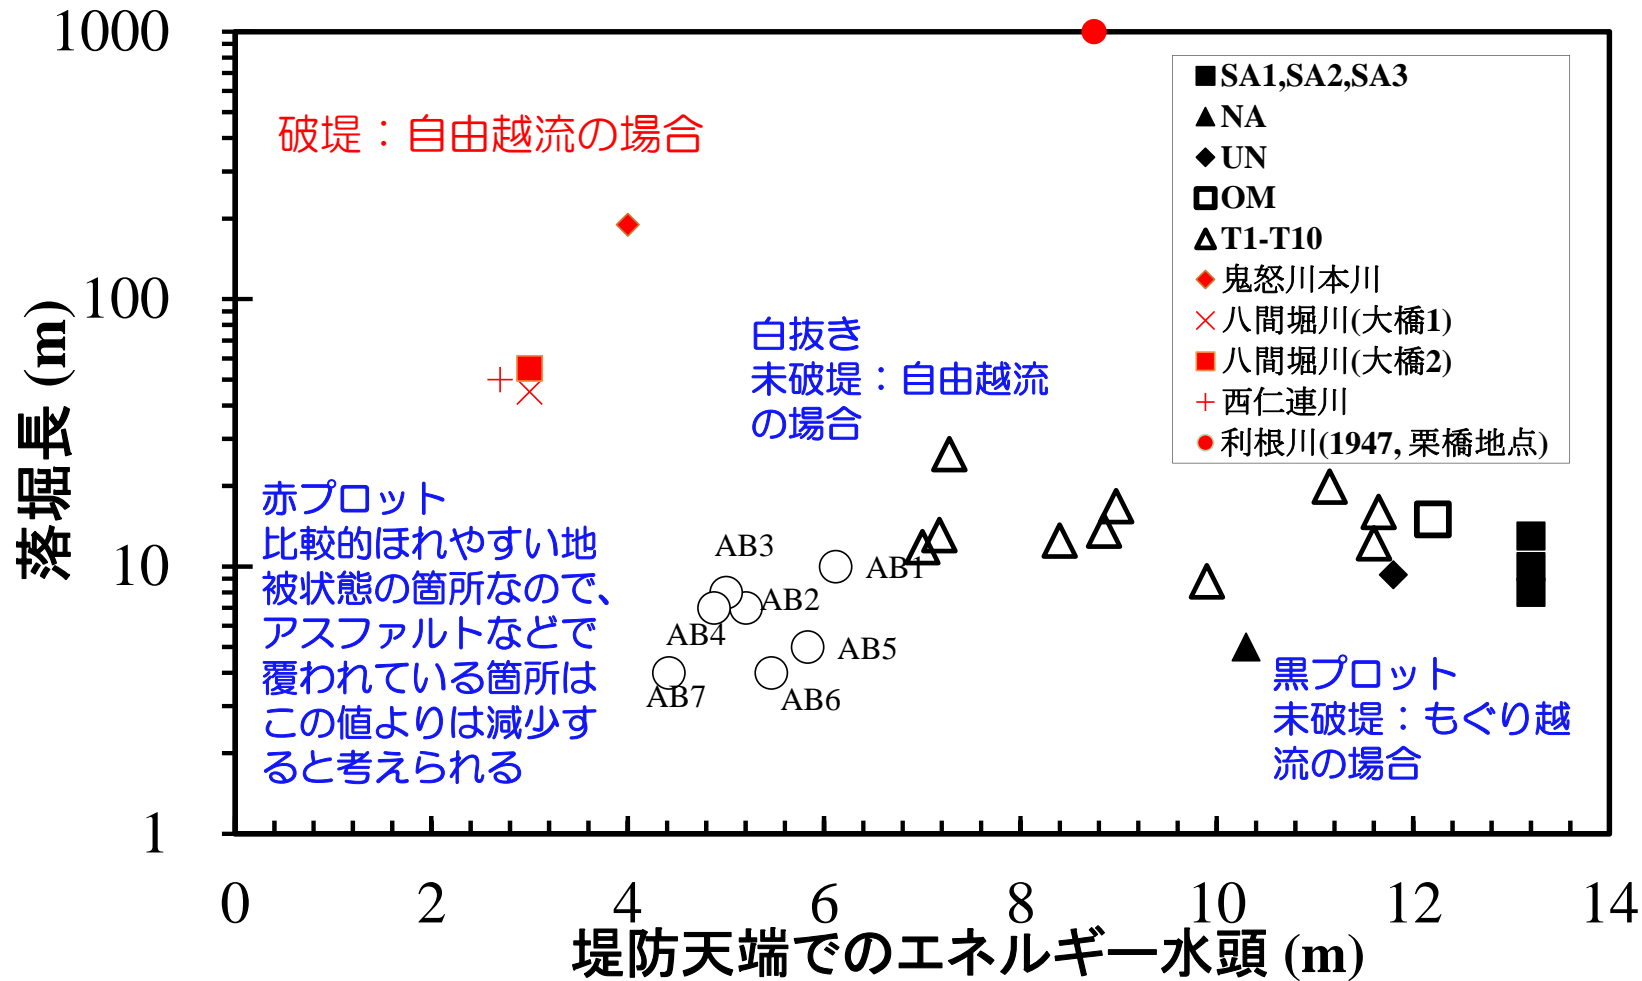
洗掘で家屋が流されてしまう可能性のある長さ

東日本大震災時に破堤しなかった堤防で得られた落堀長と比較 (1オーダー長い)
