2015年関東・東北豪雨災害土木学会・地盤工学会合同調査団関東グループ 速報会 平成27年12月15日13:30-16:30・主婦会館7Fカトレア(東京都四ツ谷)

# 平成27年9月関東・東北豪雨(153) (15

櫻井正明 SAKURAI MASAAKI

#### 栃木県における斜面災害

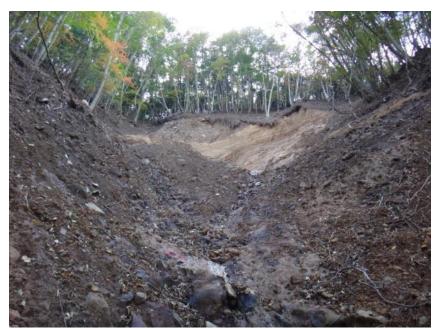
火山岩分布地の表層崩壊

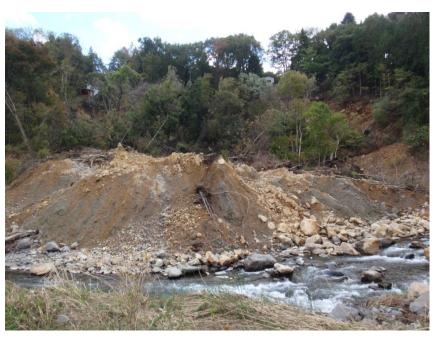
段丘堆積物・堆積岩の渓岸崩壊

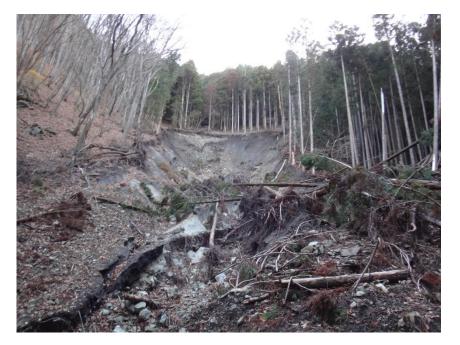
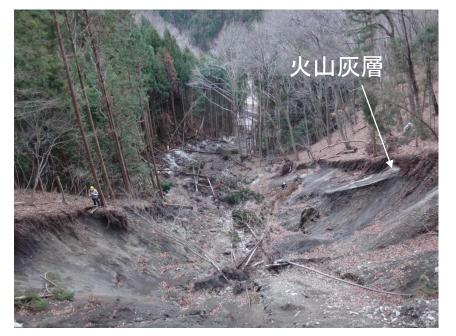
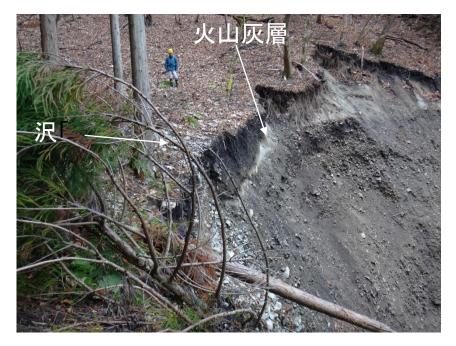
#### (深層崩壊)

- ③滝向沢
- •深層崩壊(長さ40m、幅20m、深さ10m)が 発生し、流出土砂により、家屋が被災し た。
- •古い堆積物(角礫を含む)が崩落している。
- •崩壊後、堆積土砂が侵食を受けている。
- •上方に、表層崩壊が発生している。

基岩

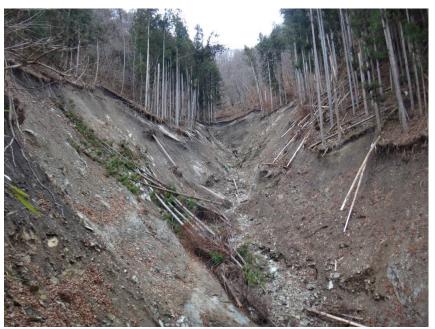
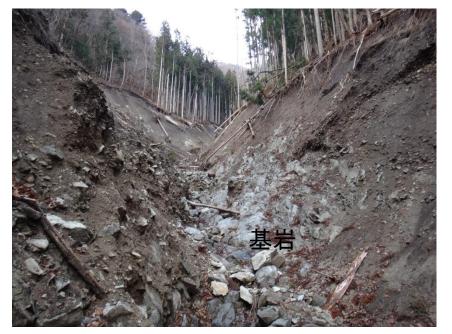
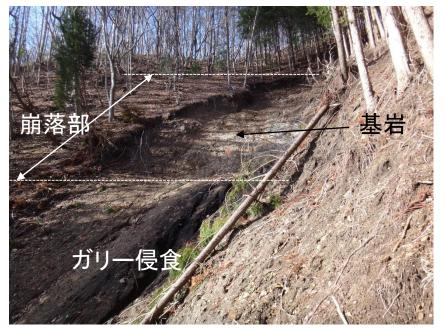
#### ⑤中坪上沢

- 谷内を、角礫を主体とした堆積物 (火山灰層を含む)が埋めている。
- ・上流から流下した表流水が、激しい 縦侵食を引き起こしている。
- •谷の縦侵食にともない、両岸の斜面 に、渓岸崩壊が生じている。

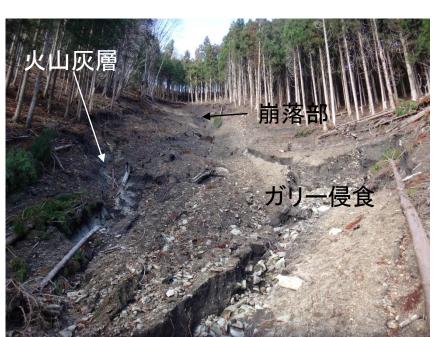
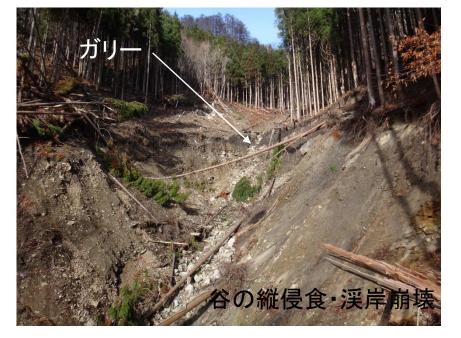
#### 4中坪下沢

- ・表層崩壊地(長さ20m、幅15m、深さ0.5-1m)が発生し、崩壊土砂が流下している (基岩露出)。
- ・表層崩壊地付近からガリー侵食が発生 し、下流では谷の縦侵食を引き起こして いる(角礫を含む堆積物を侵食)。

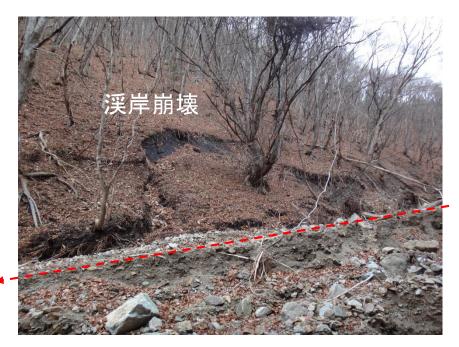
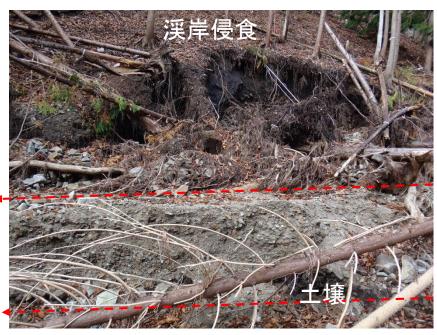
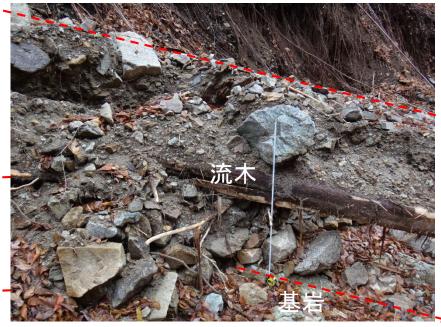
(下流区間の侵食・堆積)

- 4中坪下沢下流
- •数度にわたって、流出土砂が堆積した (厚さ1~2m)。
- ・堆積土砂上面を流れた流水により、渓岸の侵食・崩壊が堆発生している。
- •その後の出水により、積土砂が再侵食を受けている。

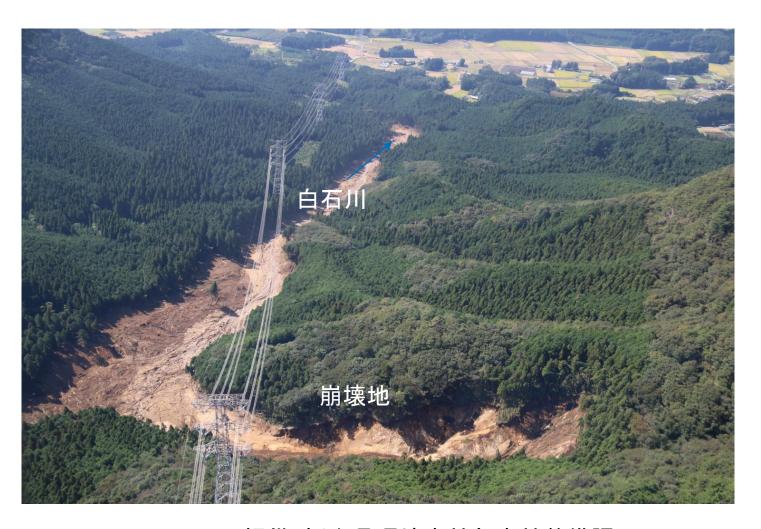
# 白石川斜め写真

- ・ 地質:基盤岩は付加体(粘板岩・チャート)であり、緩 斜地では、 関東ローム(軽石層を含む)が表面を 覆っている。
- 凹地に堆積した関東ローム(軽石主体)が崩落し、崩落した土砂が土砂流となって流下した。
  - 深層崩壊 幅80m、長さ350m、深さ8m (硬質な基盤岩は崩落していない)
  - 火山灰・軽石からなる土塊が遠方まで到達している (1.6km)。
- ・ 土砂流は、武子(たけし)川に到達
  - 土砂流の流下 長さ1.8km、幅 60~80m(中流)
  - 到達地点は、武子川が決壊して洪水流が侵入しているために詳細は不明である。
- 被害状況
  - 県道、家屋、耕地に土砂流入

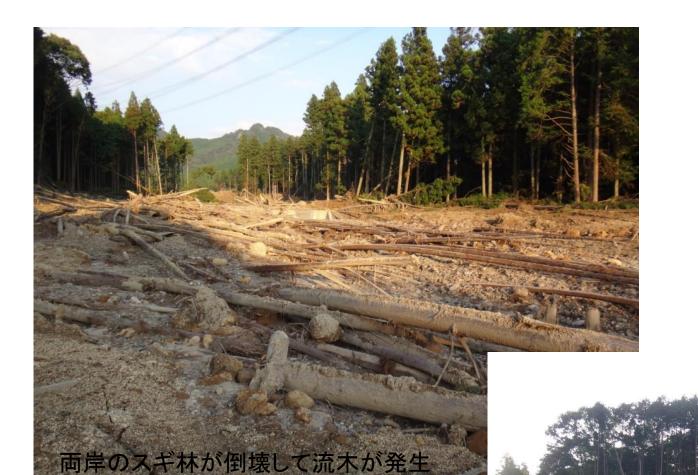
谷内の流下状況

左岸に乗り上げた箇所(痕跡が高し

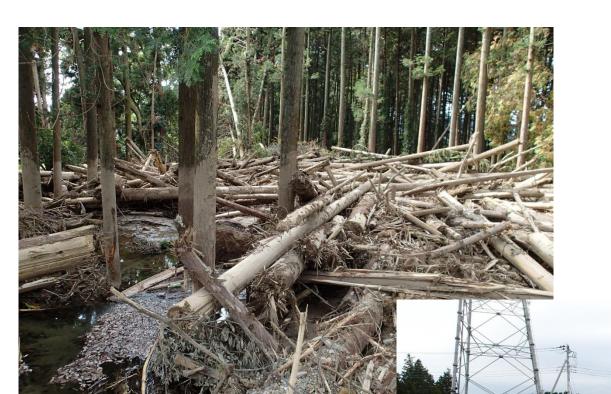
# 県道下流の 堆積状況

土塊堆積
