## 土木構造物等の被害特性

東京大学 内村太郎

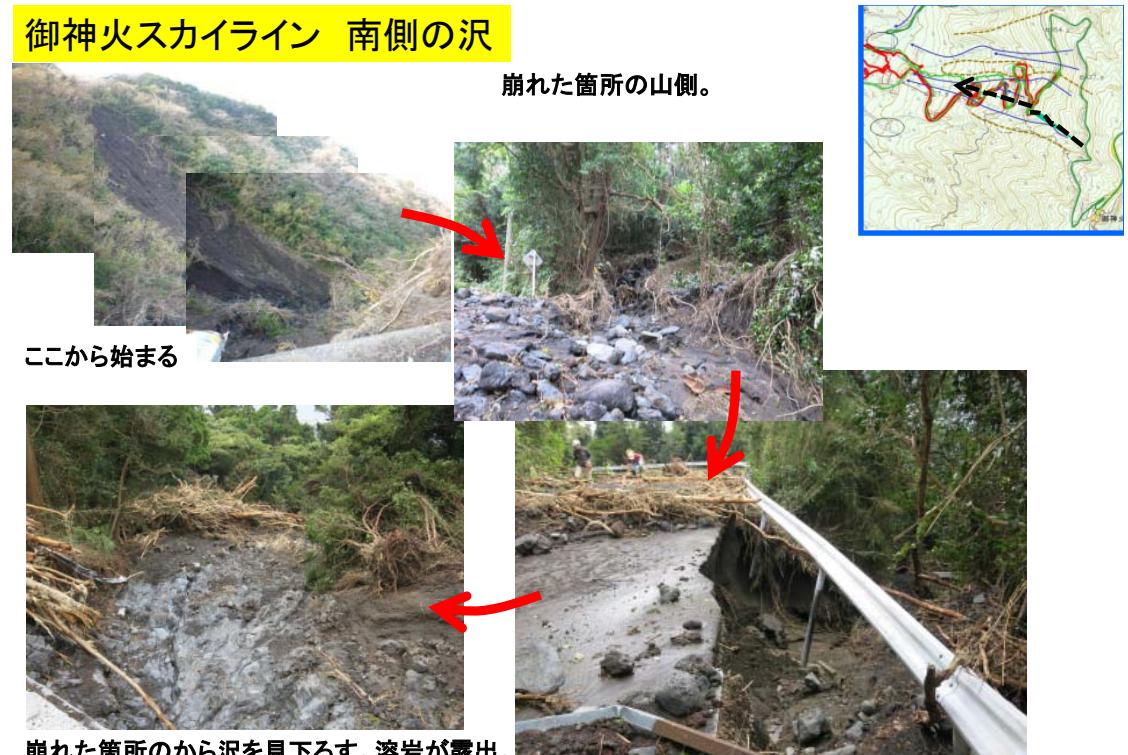
## 御神火スカイライン 南側の沢

スカイラインの一部、路肩が崩れているところがある。土石流の本流とは別に、南側の沢に沿って土石流があり、最終的には神達地区に流出。それと道路が交わる数カ所。

南端の沢の土石流も、一連の被害を起こす。

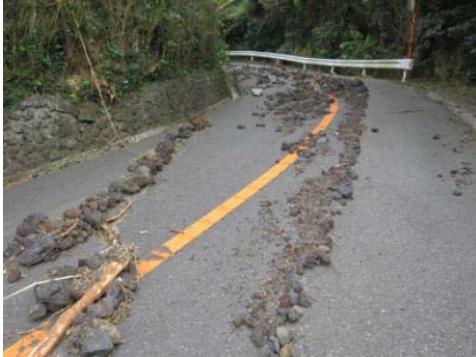
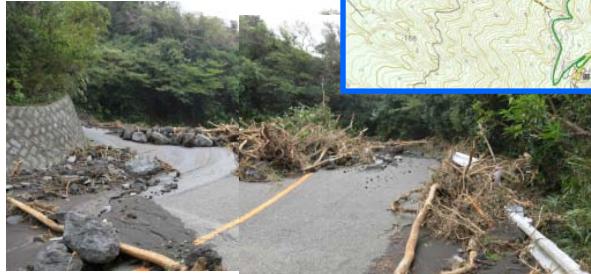
## 御神火スカイライン 路面の流れ

路面の流れのあと、大きなレキしか残っていない  
→土砂流のあとも大雨が続いて、砂分は洗い流された。

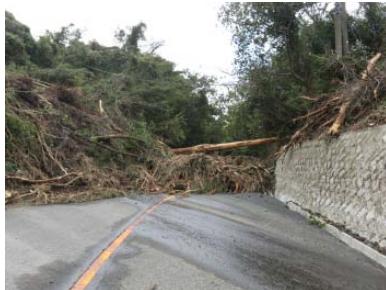
スカイラインに、流木が集中して堆積。  
何カ所かある根にも泥は残っていない。

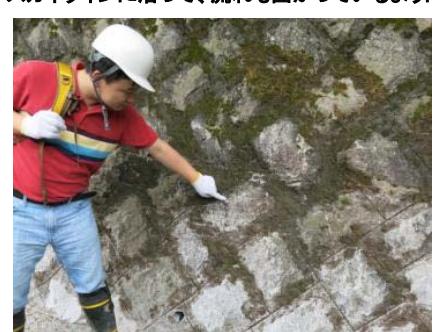
石垣の高さ1mくらいにひっかき傷。  
土砂、倒木の流れがこの高さに達していた。

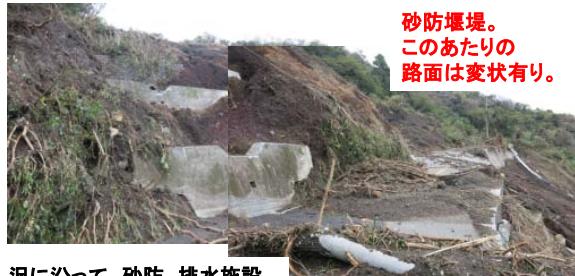
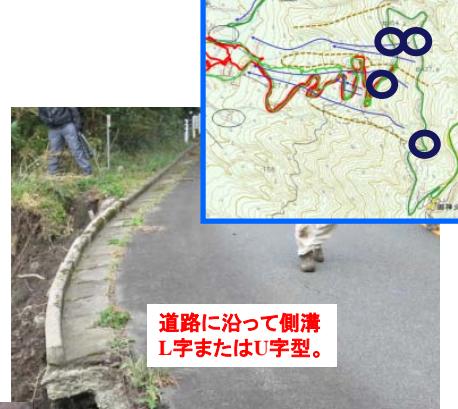
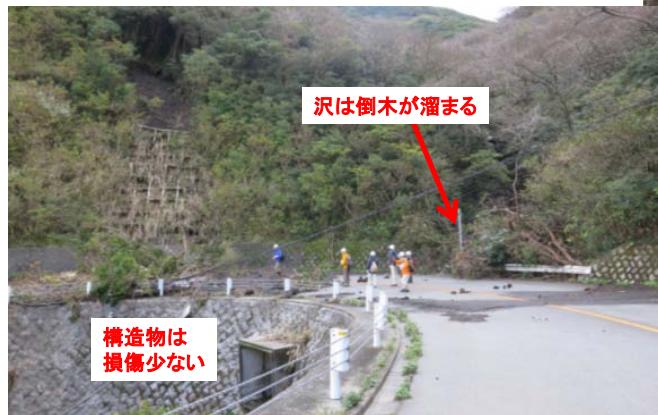
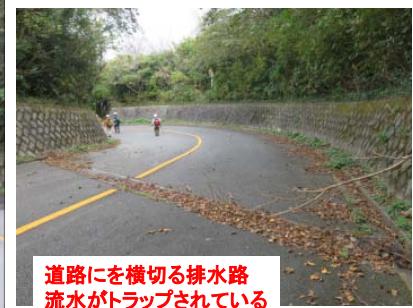
## 御神火スカイライン 砂防、排水施設

沢に沿って、砂防、排水施設。  
大部分の構造は無事。

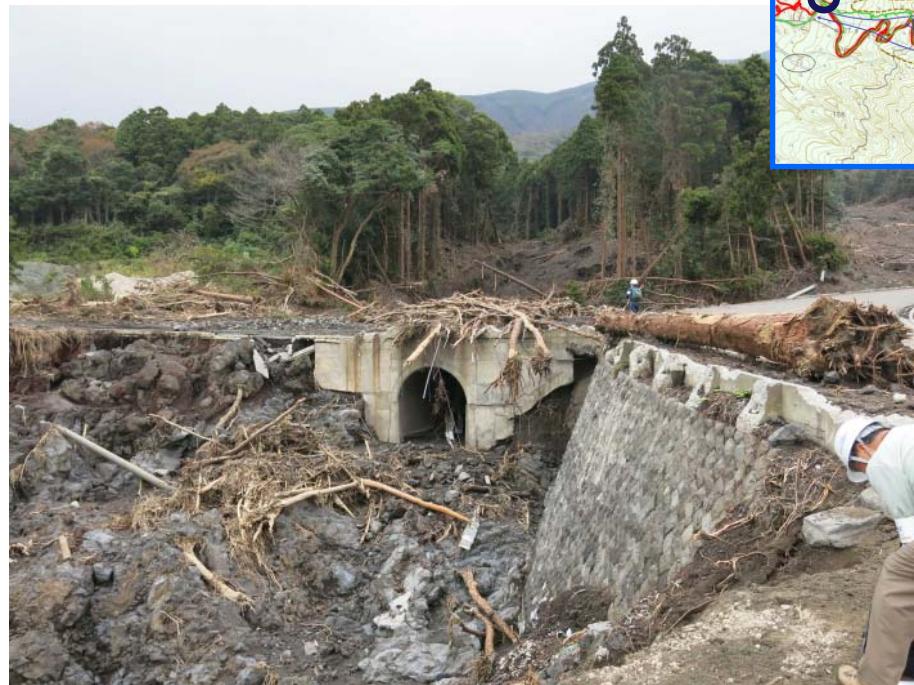
## 砂防、排水施設

神達地区側の沢から、大金沢本川堆積工に抜ける排水路。  
水路本体は壊れていないが、大量の土砂と洗掘。

神達地区側の沢から、大金沢本川堆積工に抜ける排水路は、  
大量の土砂で溢れ、強い洗掘を受けている。

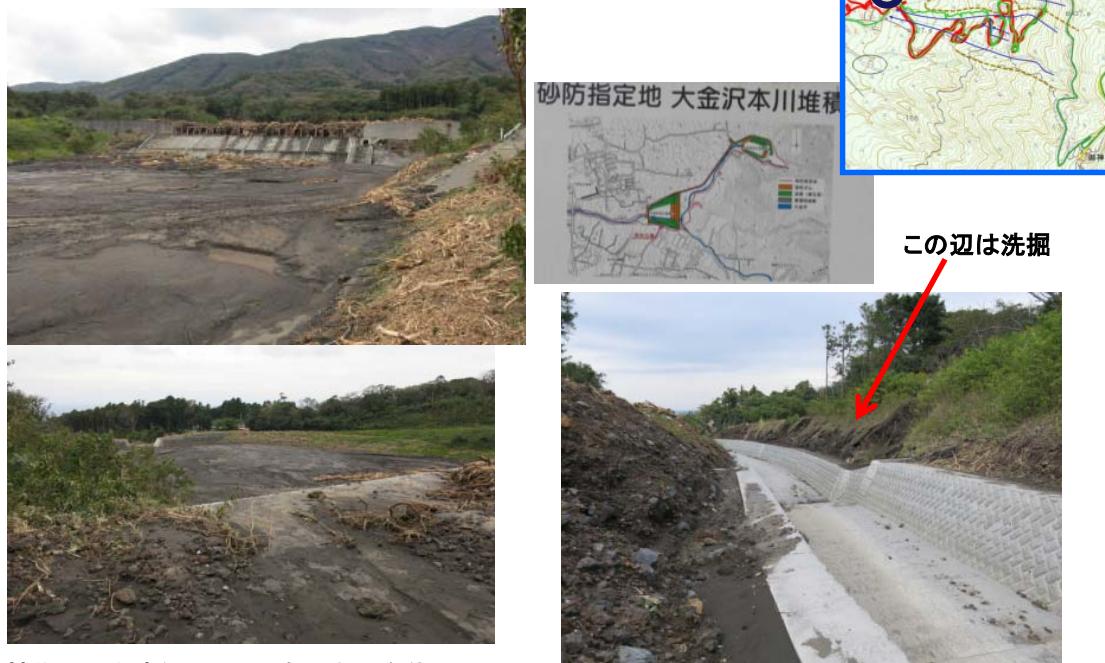
## 砂防、排水施設

被災地の右岸側には、大金沢本川堆積工。  
これより下の水路はほとんど泥やレキ、倒木もない。  
ただし、水路の両岸の地表面の草は、下流方向に倒れており、洗掘の跡もある。  
他の沢にも堆積工があるが、いずれも構造物の変状は少ない。

複数ある堆積工は機能し、損傷も少ない。

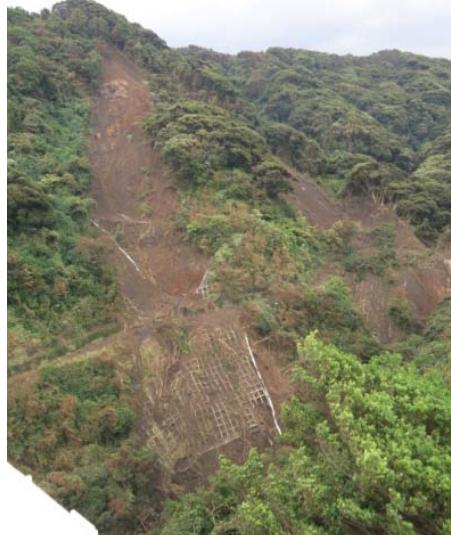
大島北部  
泉津橋の下の旧道の法面崩壊
