3. 被災地の地形・地質の特徴

(1) 佐波川流域の地形発達史

(2) 佐波川流域の地質

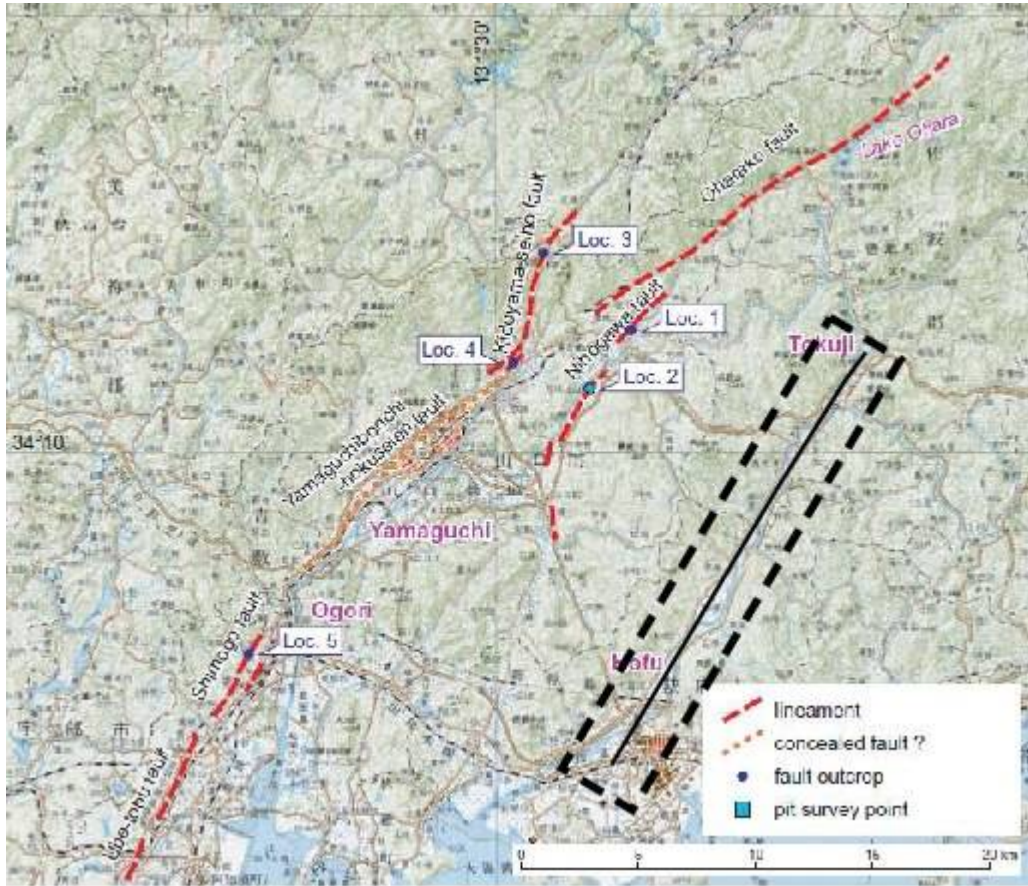
図 3.1 山口市～防府市周辺の地形図

山口市周辺には北東－南西走向の断層が発達し、その一部の断層は活断層（大原湖断層）として現在も活動していることが指摘されている（中田・今泉編、2002、金折 2003 など）。今回の集中豪雨によって著しい被害を被った防府市周辺においても、大原湖断層に並行して走る北東－南西走向の左横ずれ断層（図 1）の存在が指摘されている（山口地学会、1995）。

水野ほか（2003）に加筆。破線内の断層は佐波川流域を走る地質断層。

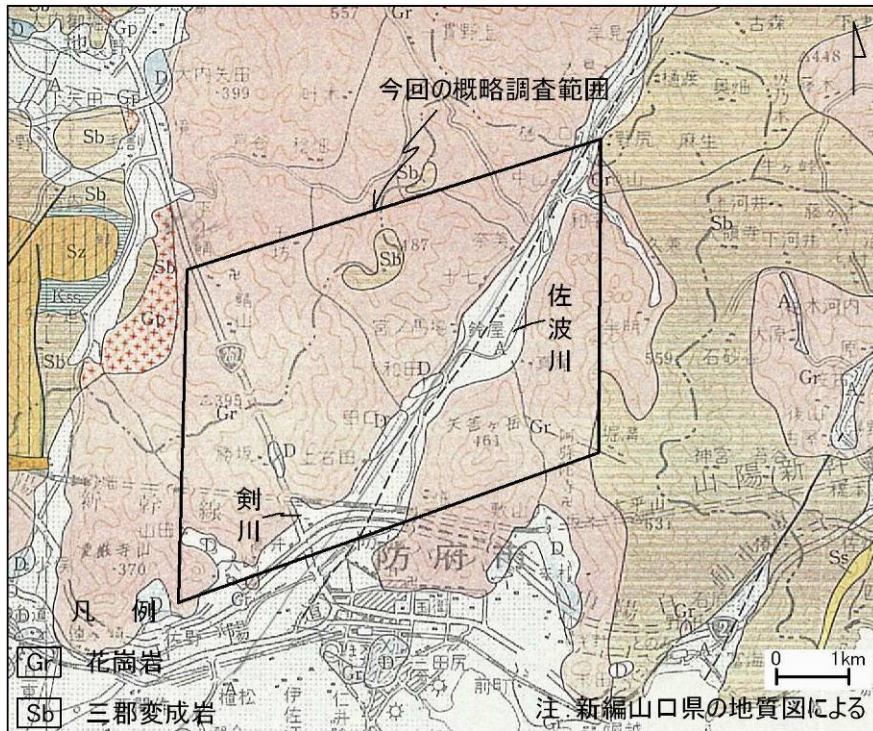
図-3.2 調査地の地質図

今回の土石流の被災地は、防府市北側の標高 300~400m 程度の山地であり、佐波川の両岸とその支流の剣川の両岸の地域にあたる。主な地質は、図-3.2 に示したとおり、深層までマサ状に風化した花崗岩であり、一般的にも豪雨に弱い岩質である。また、風化の残留核が玉石状に斜面や尾根に分布し、トアといわれる景観を呈している。これらの玉石状の岩塊が土石流内にとりこまれ、土砂災害を大きくした可能性は高い。この花崗岩内には、アプライト・ヒン岩・ペグマタイトの岩脈が認められる。これらの岩脈は風化に強いため、溪床などに堅岩として露出することが多い。山地の尾根付近には、一部三郡変成岩がルーペンダント状に分布し、土石流の礫中にもこれらの岩石が混入している。

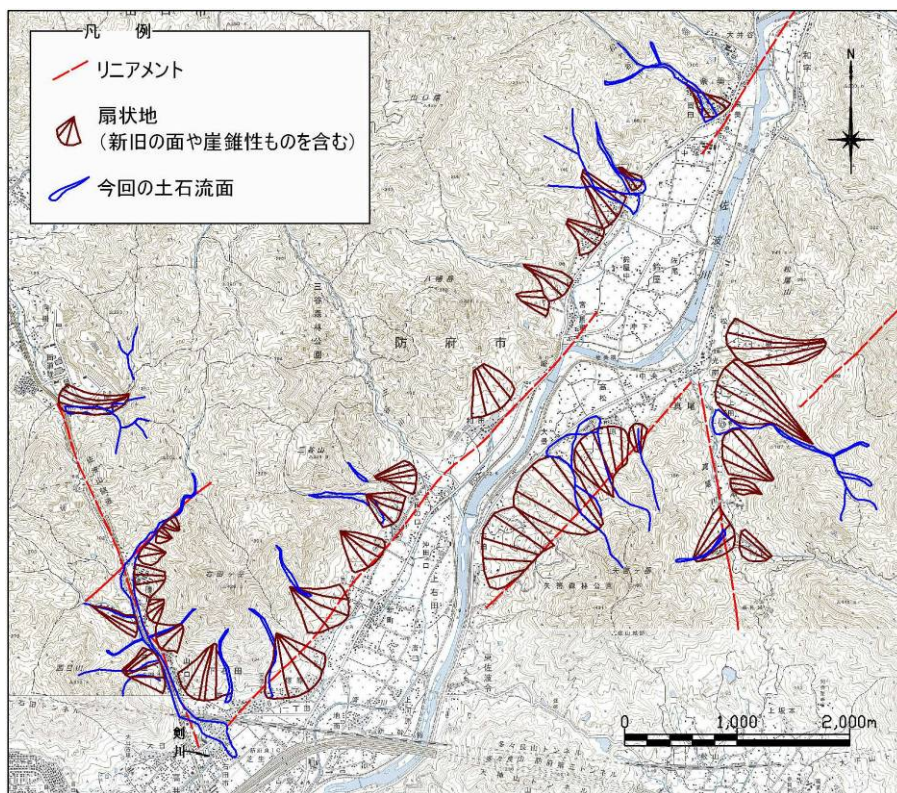
図-3.3 リニアメントと扇状地そして今回の土石流面

図-3.3 には、被災地を中心とした地域のリニアメントと扇状地そして今回の土石流面を記載した。リニアメントは一般に地質的な弱線を示すことが多く、ここでも図-3.2 に示された佐波川沿いの断層などを示すものと考えられる。ちなみにこの佐波川沿いの断層は地質図から解釈すると左横ずれ西側上りのセンスをもっている。佐波川や剣川のような主流路は、これらのリニアメント沿いに流れている。花崗岩には一般的に節理が発達しており、小溪流の流路はこれらの節理方向に沿っていることが多い。

さて、これらのリニアメント沿いに扇状地が広く分布している。これは、花崗岩はマサ化し侵食に弱いだけでなく、これらの断層が花崗岩の劣化をより促進している可能性が高く、よく多くの土砂を溪流沿いに流出しているものと考ええる。

特にこの扇状地面は、新旧の堆積面をもっており、中には古い土石流堆も認められる。また、扇状地内のガリには古い土石流堆積物が何層も認められることから、古い時代から何回も土石流が発生し、その流路を変えながらこの扇状地を作ってきたことをうかがわせる。

今回発生した土石流もこれらの扇状地に沿って、あるいは折り重なるように流下しており、本地域の扇状地が土砂災害を受けやすいことを示したことになる。さらに、今回発生した土石流は、その発生地点が谷頭の 0 次谷の表層崩壊をきっかけにしたものが多く、溪床の不安定な土砂がそれに押し出されるように流下したもので、予想を超えるような規模の土石流ではなく、本地域で通常起こり得る範囲での規模といえる。
