5. 被災地における現地調査

平成21年7月21日に山口県防府市を中心に発生した豪雨災害について、7月31日から8月2日に、主要な被災地の現地調査を実施した（表-5.1, 図-5.1 参照）。なお、現地調査にあたっては、アジア航測株式会社等の撮影した空中写真、斜め写真を参考とした。

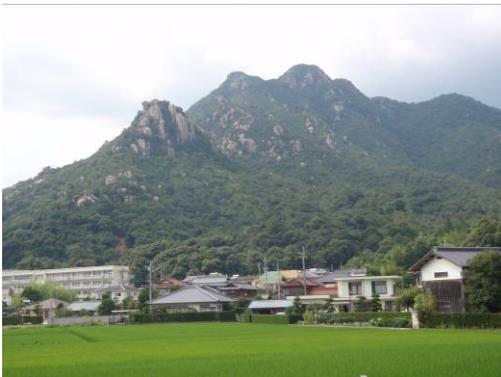
被災地は、いずれも防府市街地周辺に広がる花崗岩の丘陵地帯であり（写-5.1）、集中豪雨により崩壊が多発し、崩壊土砂の一部は土石流等となって流下して谷出口周辺に位置する人家・道路が被災し、14名（4箇所）の方が亡くなった。

写真-5.1 花崗岩の丘陵地と山際の集落 写真-5.2 土砂が流入した老人ホーム

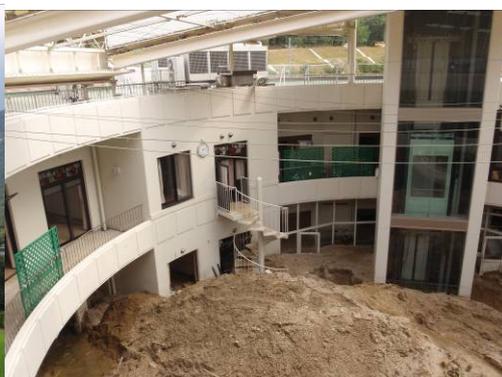
防府市街地北方に位置する丘陵地帯であり、佐波川右岸及び左岸の支谷に土石流等が発生した。佐波川左岸の真尾（a）では、真尾川支流上田南川から土石流が発生し扇状地に建設されていた特別養護老人ホーム「ライフケア高砂」（入所者90人）が被災して7名が死亡した（写-5.2）。近くの石原（b）では、矢筈ヶ岳北斜面の2箇所から土石流が発生し扇状地内の住宅が被災し2名が死亡した。また、佐波川右岸の奈美（c）では、松ヶ谷川から土砂流が発生し下流の住宅地が被災し、1名が死亡した。近くの十七（d）でも、小沢から土砂流が流下して山際の住宅地が被災している。

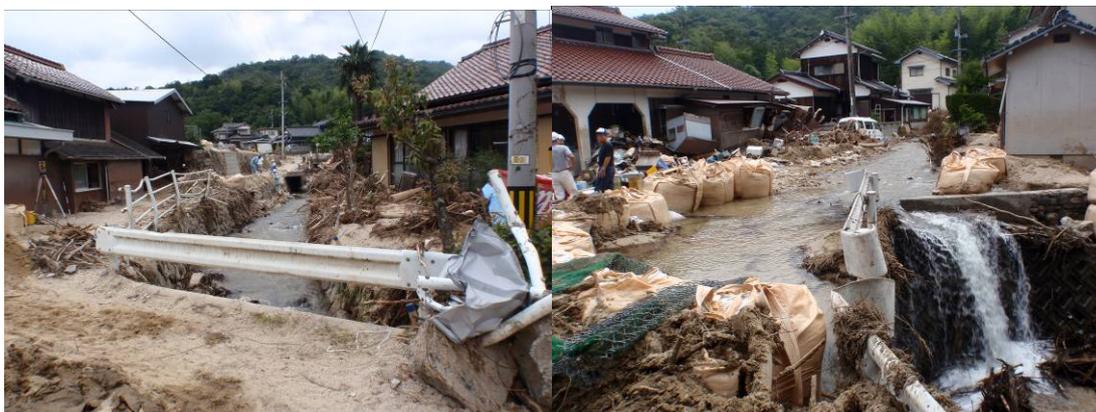
写真-5c.1 扇状地の流路の状況

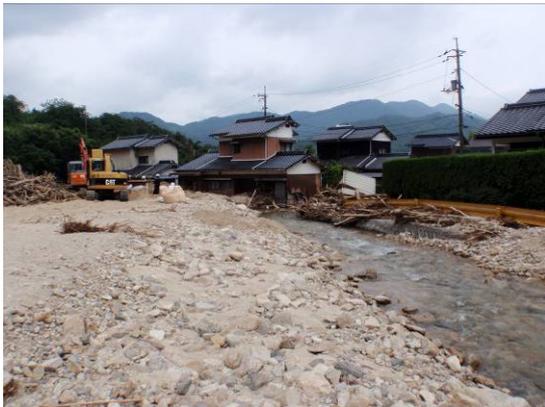
今回の豪雨により、流域に表層崩壊が複数発生し、土砂流となって流下した。流出土砂は、一部は既設ダムに捕捉されたが、集落まで到達して流路の屈曲部や橋を閉塞し、流路からあふれ出して広い範囲に拡散した。このために、多くの建物に土砂が進入し堆積したほか、死者1名の被害が出た。

写真-5c.3 住宅地内の流路を閉塞させた土砂 写真-5c.4 住宅地に堆積した流木

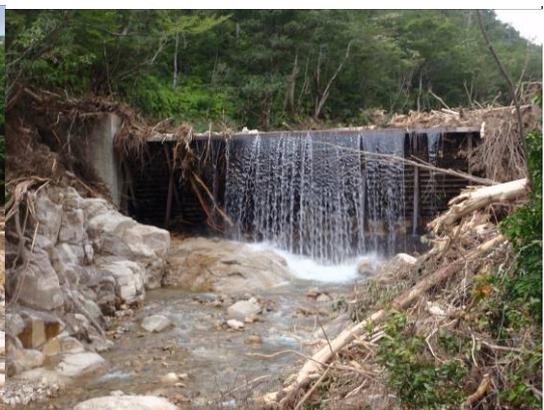
地元への聞き取りによると、上流の既設ダム（鋼製スクリーンダム、昭和54年度施工治山ダム）は、災害前は背面が空いていた状態であったが、多量の流出土砂や流木を抑止し満砂していることから、災害の軽減に寄与したと考えられる。

写真-5c.5 支流との合流点付近の状況 写真-5c.6 流木・土砂を捕捉した既設ダム

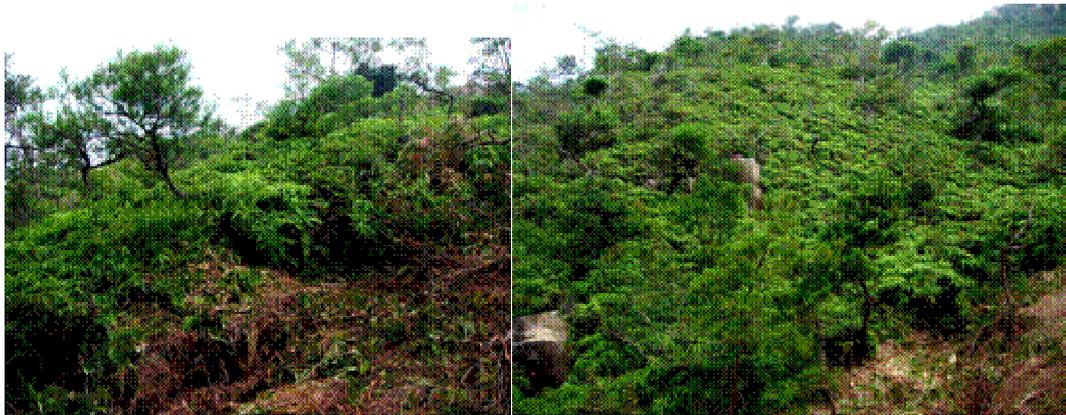
国道 262 号沿い山地の植生は、他の地域と比較してとくに貧相で、花崗岩の岩峰右田ヶ岳の岩峰下ではほとんど樹林はなく、羊歯植物ウラボロ科のコシダとウラボロが密生、わずかにアカマツ、ヒサカキ、ヤマモモ、ソヨゴなどが散生するに過ぎない。国道 262 号を挟んだ西目山側ではとくにウラボロの密生が目立ち、いずれの崩壊もこれらの羊歯植物の植生域で発生している。ここでの土石流は、国道 262 号に直下する形で発生しており、流木と土石が国道を直撃、多くの土石と流木が国道の道路上を流下している。国道沿いの街路樹モミジバフウの立木も剪断されている。

写真-5e.11 右田ヶ岳の岩峰下のコシダ密生群落

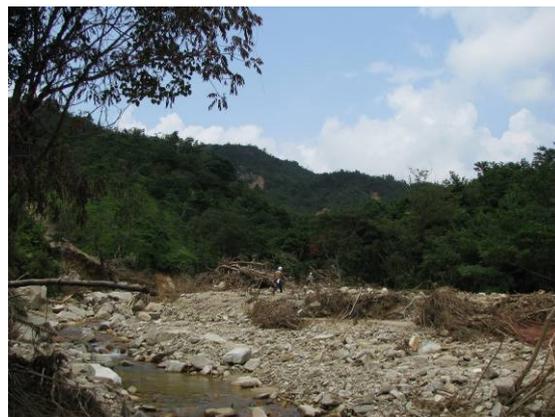
写真-5f.4 下流側の土石や流木が堆積した状況

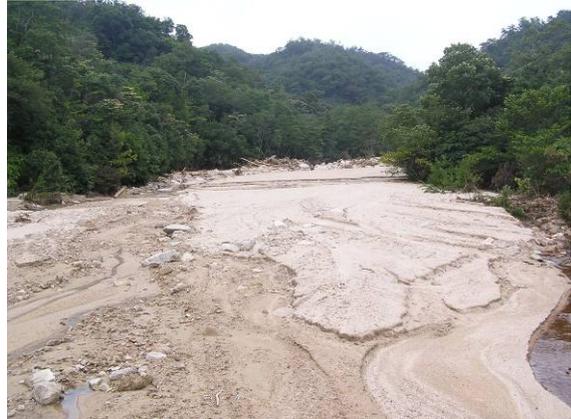
写真-5g.6 本流治山ダムの土砂堆積状況

本流の治山ダムは平成5年に完成した。本ダムと副ダムとの間にも流木の堆積が見られ、それより下流にはとくに土砂の流下痕跡が見られないことから、この治山ダムが有効に機能したと考えられる。本流域には本流上流に4基、支流に2基の治山ダムがあり、そのほとんどが堆砂率30%以下の未満砂だったため、本流域の方が支流域よりずっと表層崩壊の発生面積が大きく、流出土砂量も大きかったにもかかわらず、下流への土砂流出は少なくて済んだ。本治山ダムの堆砂域には本流から流出した巨礫と流木からなる土石流堆積物と支流からの細粒土砂の掃流状堆積物が大量に堆積していた。

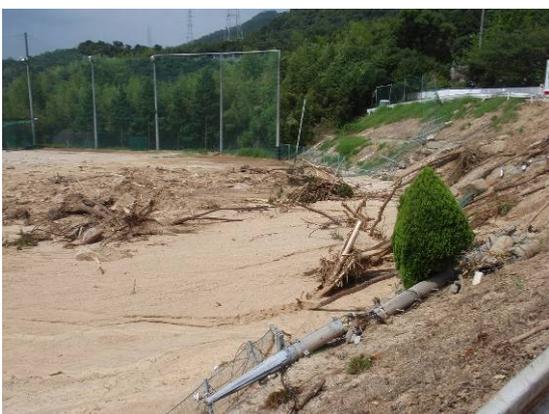
この被災箇所は、他の箇所からは位置的に離れており、勝坂から南西方向に約 5km の地点である。本箇所では高等学校裏の山腹が崩壊して、学校のグラウンドまで土砂や流木が流入した（写真-5h.1）。他の被災が 21 日の正午前後であったのに対して、本箇所では朝の 9 時頃に崩壊したとのことであった。ちょうど夏休み中ということもあり、人的被害はなかった。なお、流入土砂はグラウンドのおよそ半分を埋め、堆積面積は約 3800m² で、堆積厚さは最大で 1m ほどとのことである。

写真-5h.1 学校グラウンドまで進入した土砂および流木

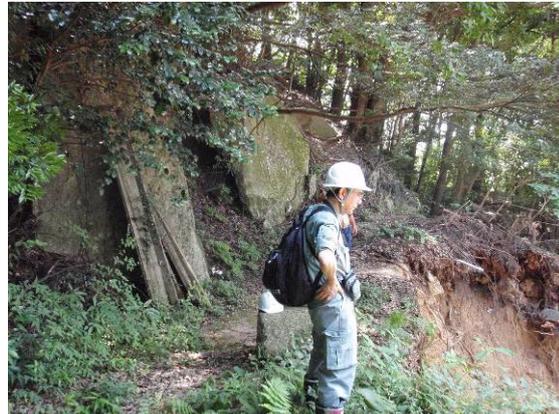
地質的には他の被災地と同じく広島花崗岩の分布地域であり、尾根近くには硬質な花崗岩が露頭するが、高角度の節理面で分離し、倒れ込んでいるものも多い（写真-5h.2）。崩壊はこのような露岩の直下から発生しており、崩壊層の中には巨礫が多く混入している。ただし、土砂や巨礫が崩壊斜面の途中で止まっているものがあり、今後の降雨により再崩落する可能性がある。崩壊層は巨礫を混じえるマサ土で、地形図を見ると古い崩壊地形をなしているため、過去の崩壊で堆積した崖錐性堆積物と判断される。花崗岩の巨礫を多く含むのは尾根付近に分布する花崗岩が崩壊発生時などに崩落し、崖錐の中に取り込まれるためと考えられる。崩壊が比較的早い時間に発生していることなどからも、短時間の強度の集中豪雨で崖錐性堆積物が飽和し、パイピングを引き金に崩壊したと推定される。

写真-5h.2 尾根近くに露頭する硬質花崗岩

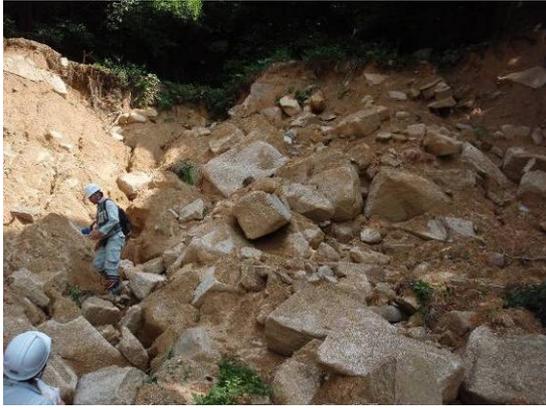
崩壊部の幅は 15m 程で、崩壊層の厚さは 2m 程と推定される。滑落崖にはパイピング跡もみられた。なお、グラウンドの上の道路の被災幅は 40m 程であり、下流で幅が広がっている。

写真-5h. 3 崩壊部の状況
