## 6. 土石流のハード対策の効果と課題

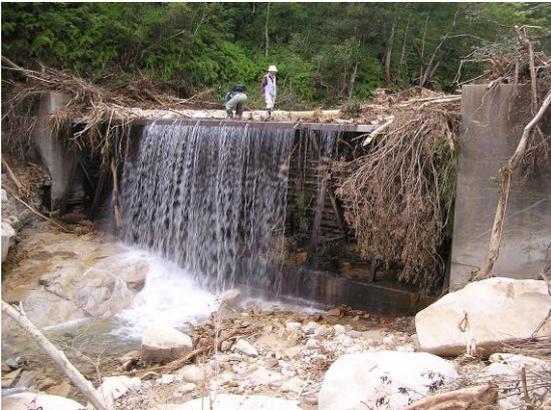
写真-6.1 奈美

松ヶ谷川中流に位置する鋼製スクリーン形式の治山ダムで、災害前は未満砂であった。上流から流出した大量の土砂と流木の流下を左岸袖部が侵食されながらも食い止めた。このため、下流域で流出土砂の氾濫被害は避けられなかったが、流出した土砂の粒径が細粒化したため、家屋の倒壊は免れた。

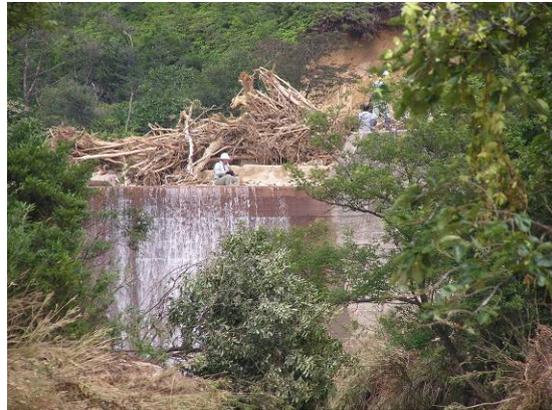
写真-6.2 勝坂

剣川上流に昭和30年度に設置された不透過型重力コンクリート式の砂防えん堤。今回の災害前も満砂状態だったが、左岸側の袖を越えて流木が流出したがその他は良く耐え、大量の土砂と流木を堆砂域に堆積させた。このため、下流域で流出土砂の氾濫被害は避けられなかったが、流出した土砂の粒径を細粒かしたため、土石流の家屋直撃は免れ、被害は最小限で済んだと考えられる。

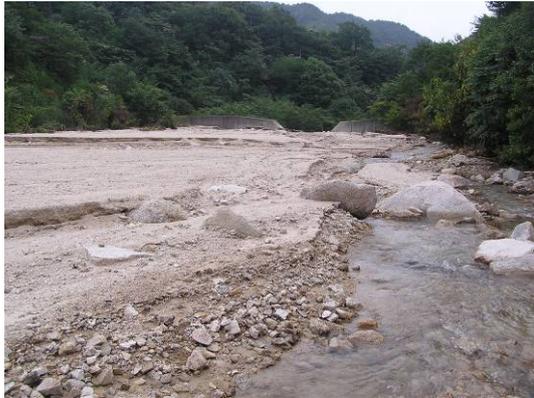
写真-6.3 峠下

問田川上流に平成5年度に設置された不透過型重力コンクリート式の治山ダム。写真は治山ダム堆砂域の堆積状況であるが、本流から流出した巨礫と流木からなる土石流堆積物と支流からの細粒土砂の掃流状堆積物が大量に堆積していた。本ダムと副ダムとの間にも流木の堆積が見られ、それより下流にはとくに土砂の流下痕跡が見られないことから、本治山ダムが有効に機能したと考えら

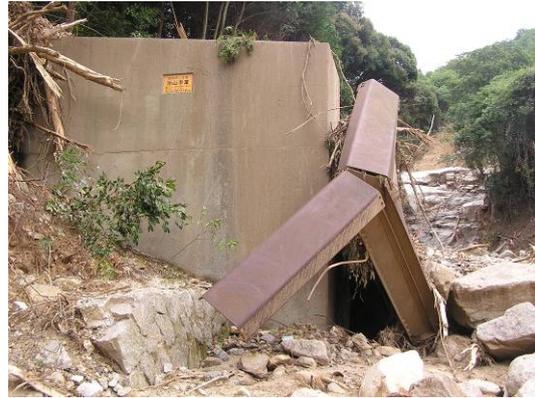
写真-6.4 真尾

上田南川の中流の滝直下に設置されていた鋼製スクリーン形式の治山ダム。未満砂の状態であったことから、巨礫と流木を大量に含んだ土石流の直撃をまともに受けて、中央の鋼製部分は、1スパンを残して倒壊した。本治山ダムは昭和51年度に設置されたもので、土石流の直撃を想定した施設ではなかった。
