2009 年 7 月山口豪雨災害調査報告書  
(速報版)

平成 21 年 9 月

社団法人土木学会  
地盤工学委員会  
斜面工学研究小委員会

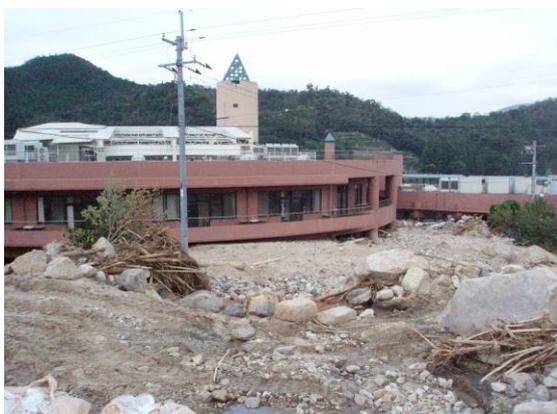
土石流は上田南川の流路を忠実に流下しており、標高 90m 付近の扇状地内の屈曲部でも比高数 m の扇状地面に乗り上げて直進することなく特別養護老人ホームに向って流下してしまった。流路の途中と沢出口付近で多くの流木と巨礫が集積し、留まり、特別養護老人

ホーム内には主に大量の砂と水が流入している。

写真-5a.1 特別養護老人ホームの被災状況

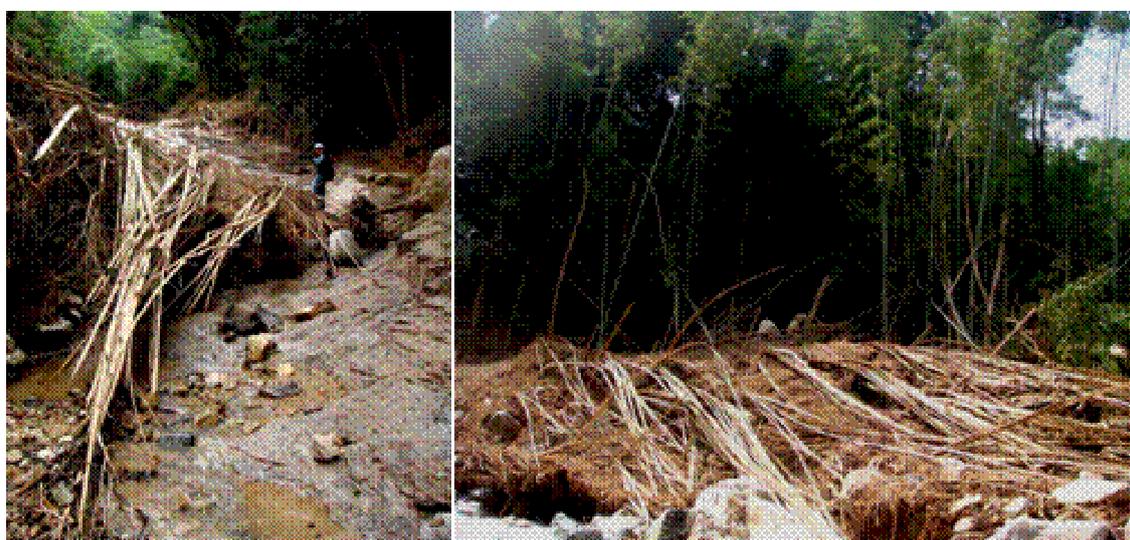
写真-5a.2 なぎ倒されるが流出しにくいマダケ林

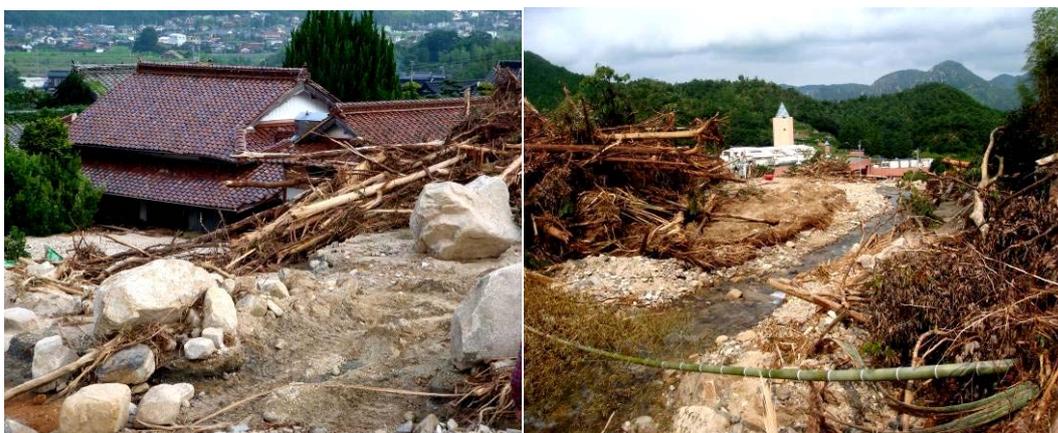
写真-5a.3 住宅と施設の直前で留まった流木と巨石

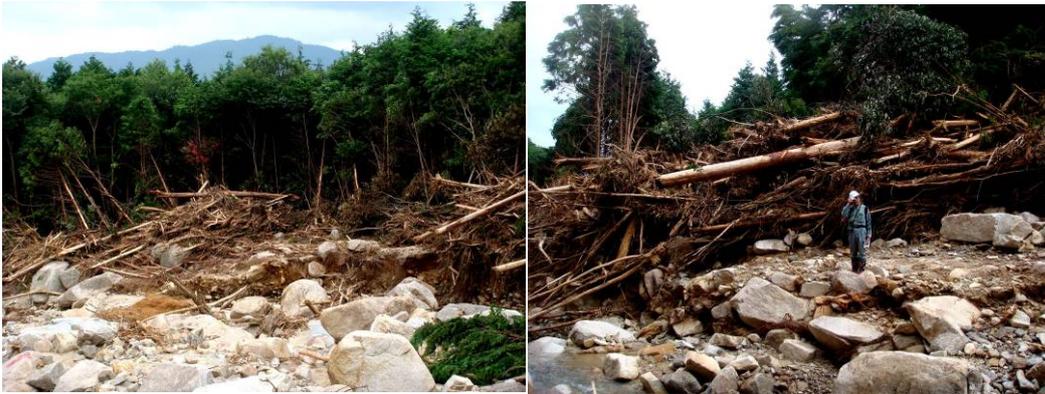
写真-5a.4 流路に集積した流木

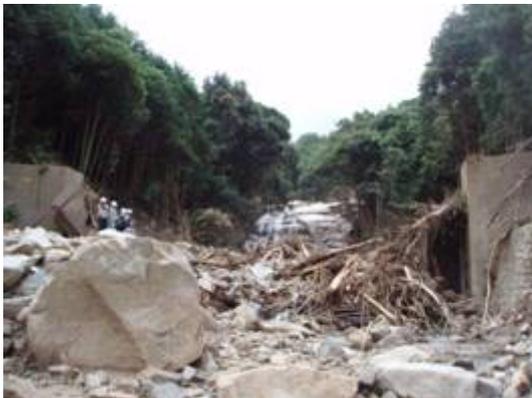
土石流の発生源は確認した箇所では傾斜約 30 度の溪流の源頭部で、幅 10~15m、崩壊深 1~2m の小規模な表層崩壊であり、まさ状風化帯にあたる。他の崩壊箇所も被災後の空中写真により同様の規模であることがわかる。土石流の流下部では標高 125m 付近の昭和 51 年建設の鋼製スクリーンタイプの治山ダムを破壊しており、この上流域の溪床では堆積物や両岸の表土が削剥されて新鮮な岩盤が露出する。これより下流域では岩盤の露出は左岸の一部に限られ、溪床勾配は 5° 以下となって径 1~4m の花崗岩礫を主体にする土石流堆積物が流木とともに点々と堆積する。浸食された溪岸には過去の土石流堆積物が露出し、この一部の再移動も認められる。山腹にスギ、ヒノキの植栽林があり、これらの大径木の流木が目立っており、沢の合流ごとに流木の量が増大していた。しかし V 字型の谷で、沢巾も狭く、多くの流木は流路屈曲部の水衝部で集積し、砂礫と共に留まっていた。大型竹類マダケやモウソウダケは、なぎ倒されるものの根茎層ごと残存する例が見られた。

写真-5a.5 鋼製スクリーンタイプの治山ダム被災状況

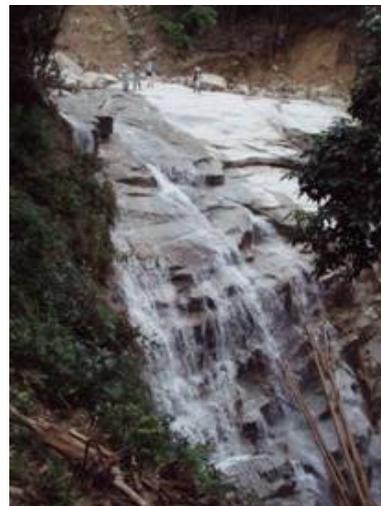
写真-5a.6 治山ダム直上流の滝  
滝から上流は岩盤が露出

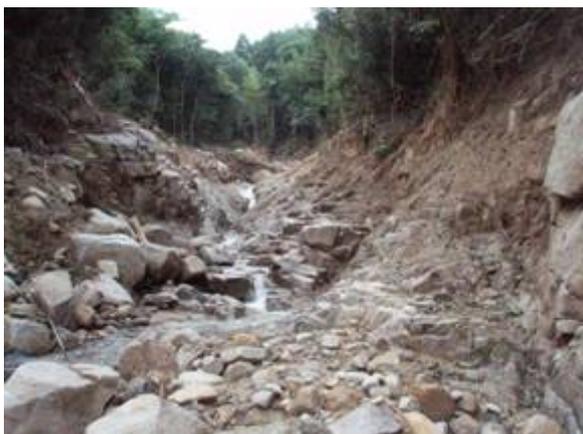
写真-5a.7 岩盤が露出する土石流の流下部

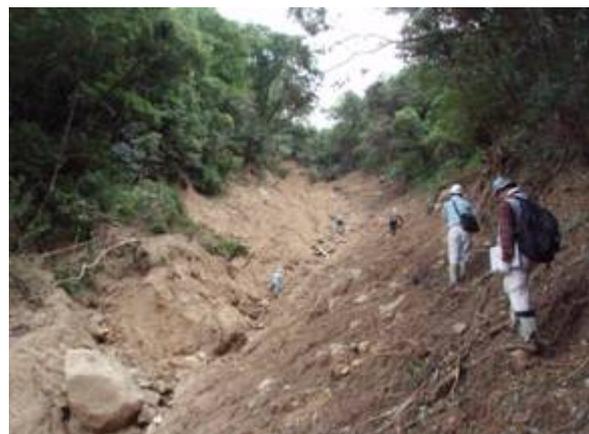
写真-5a.8 表層崩壊発生箇所と土石流の流下部

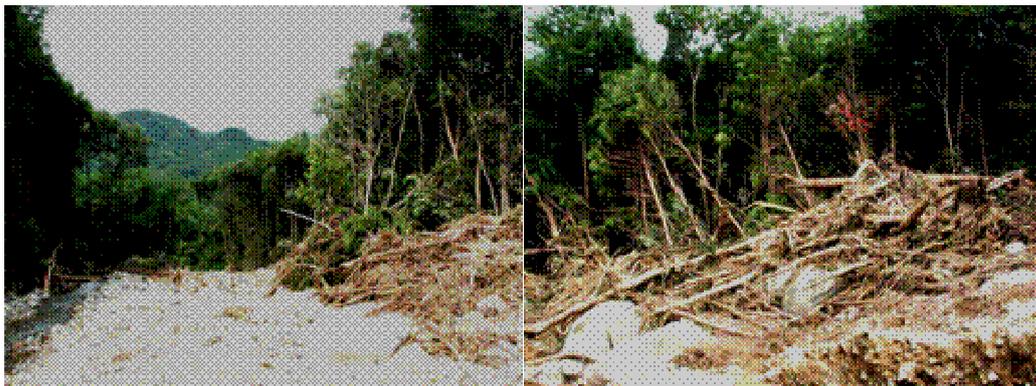
写真-5b.1 流路に集積した流木

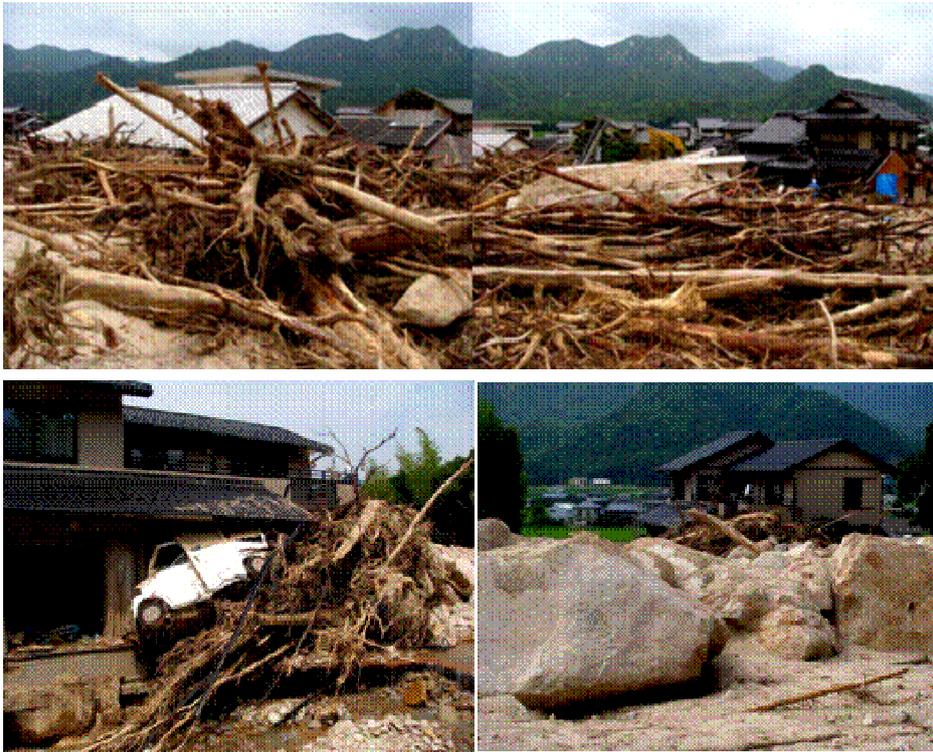
写真-5b.2 集落まで到達した流木と巨石（上：石原、下：大景）

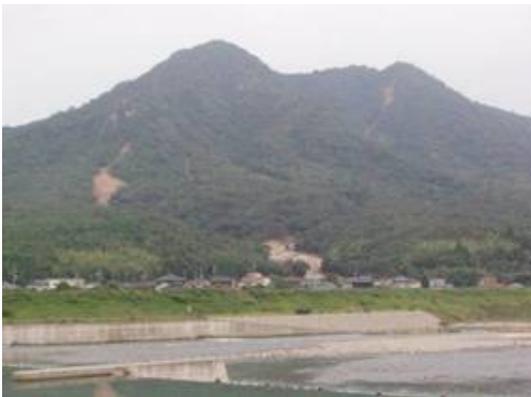
写真-5b.3 佐波川対岸からの矢筈ヶ岳と石原の土石流

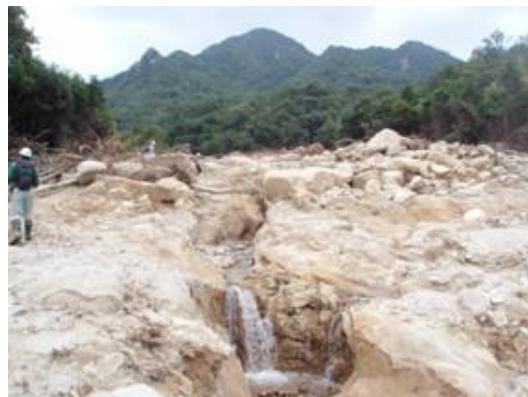
写真-5b.4 大景集落を襲った土石流  
土石流は幅広く流下した。

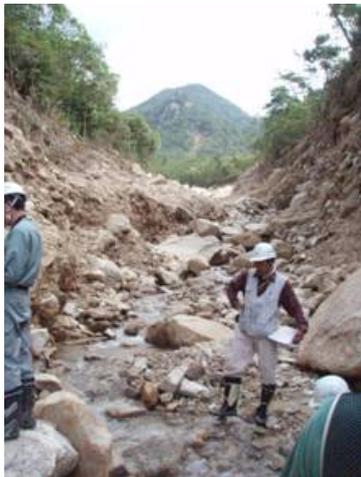
写真-5b.5 石原集落を襲った土石流の流下部  
後方は発生源の表層崩壊

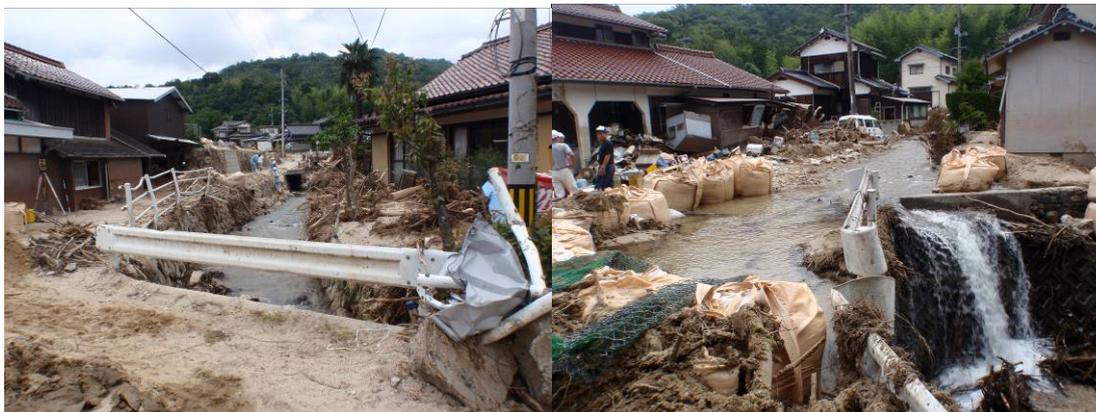
写真-5c.1 扇状地の流路の状況

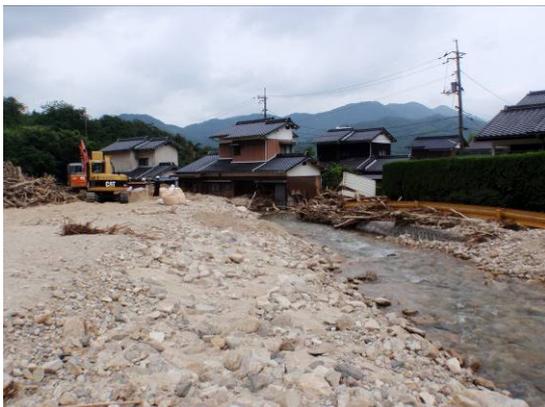
写真-5c.3 住宅地内の流路を閉塞させた土砂 写真-5c.4 住宅地に堆積した流木

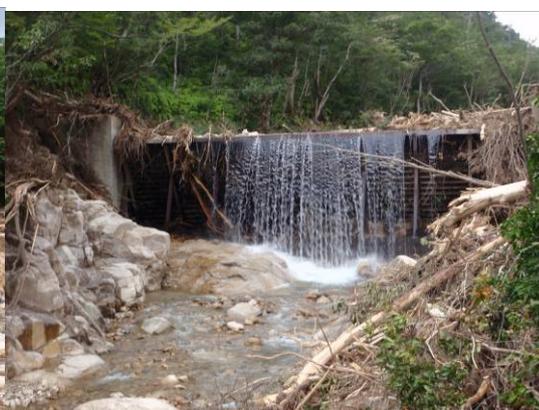
地元への聞き取りによると、上流の既設ダム（鋼製スクリーンダム、昭和54年度施工治山ダム）は、災害前は背面が空いていた状態であったが、多量の流出土砂や流木を抑止し満砂していることから、災害の軽減に寄与したと考えられる。

写真-5c.6 流木・土砂を捕捉した既設ダム

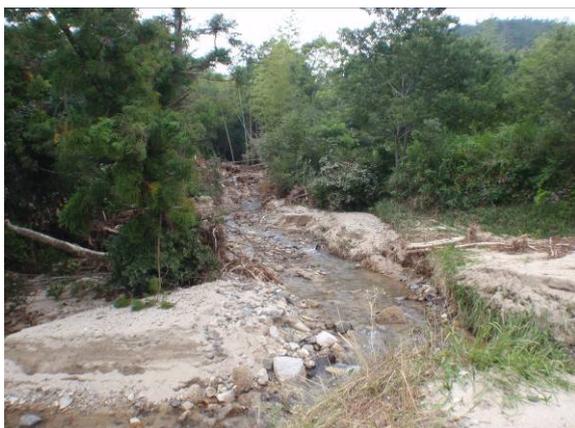
写真-5d.1 土砂流の流下した南側の谷

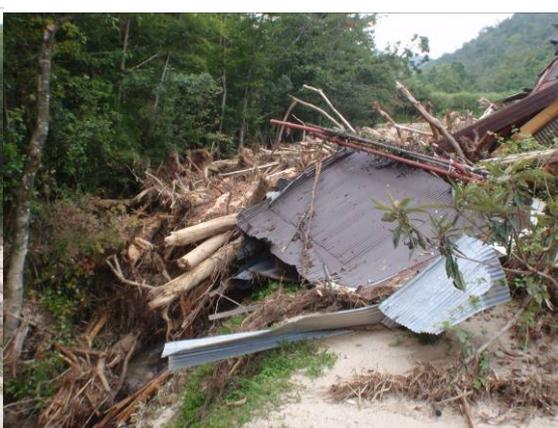
写真-5d.2 南側の谷の流路の閉塞

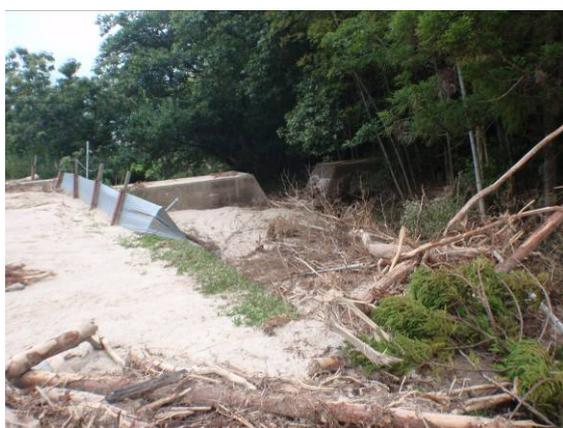
写真-5d.3 南側の谷の下流に設置されたダム

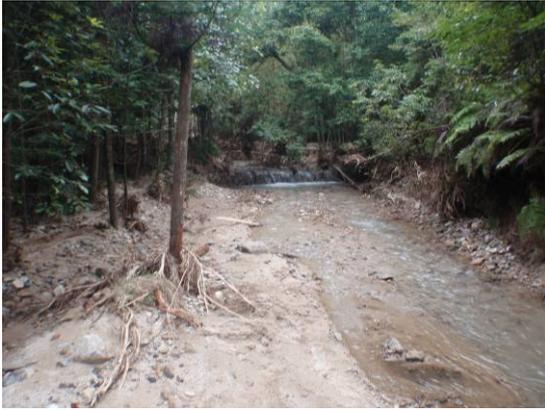
写真-5d.5 北側の谷の堆積土砂

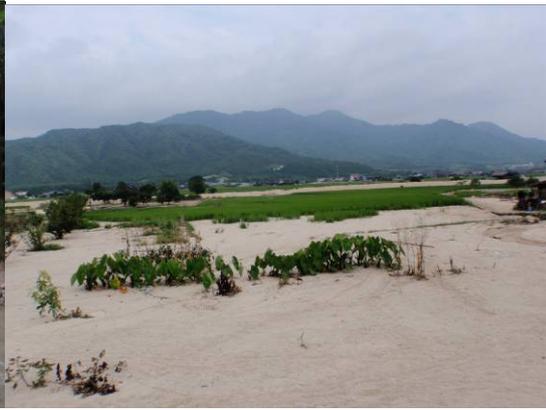
写真-5d.6 流出土砂が堆積した耕地

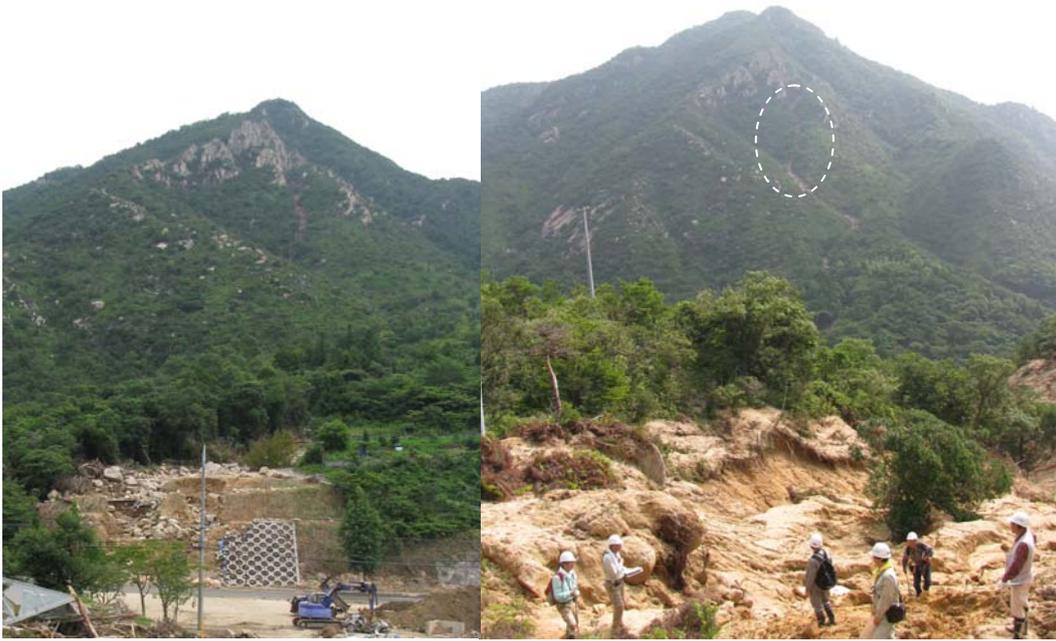
写真-5e.1 (左) 国道東側斜面(右田ヶ岳)で発生した土石流とプレキャスト法枠工  
(右) 西目山から右田ヶ岳を眺望 (破線内に源頭部)

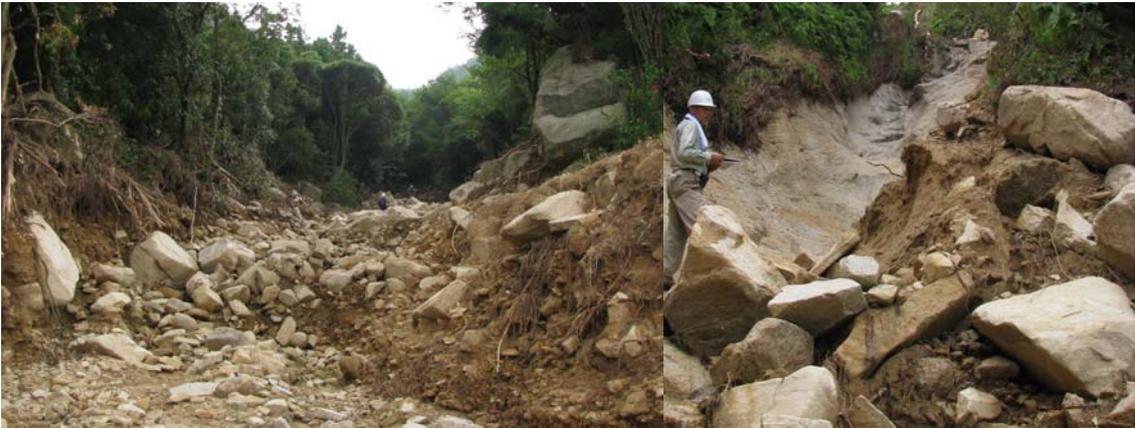
写真-5e.2 下流の土石流堆積物

写真-5e.3 新鮮な花崗岩の基岩

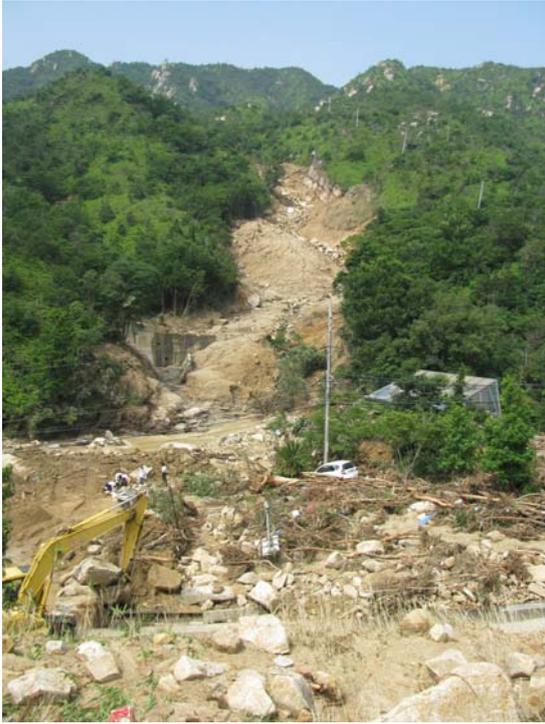
図-5e.4 国道西側斜面での土石流

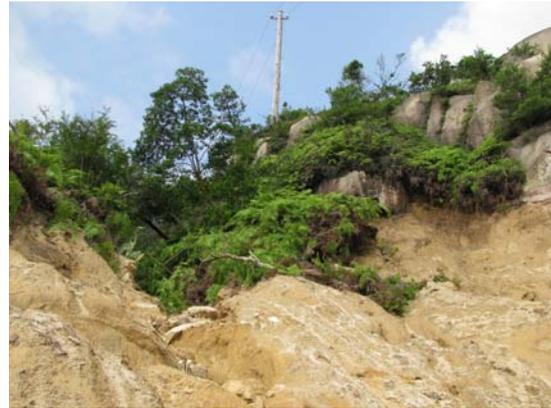
図-5e.5 崩壊源頭部の状況

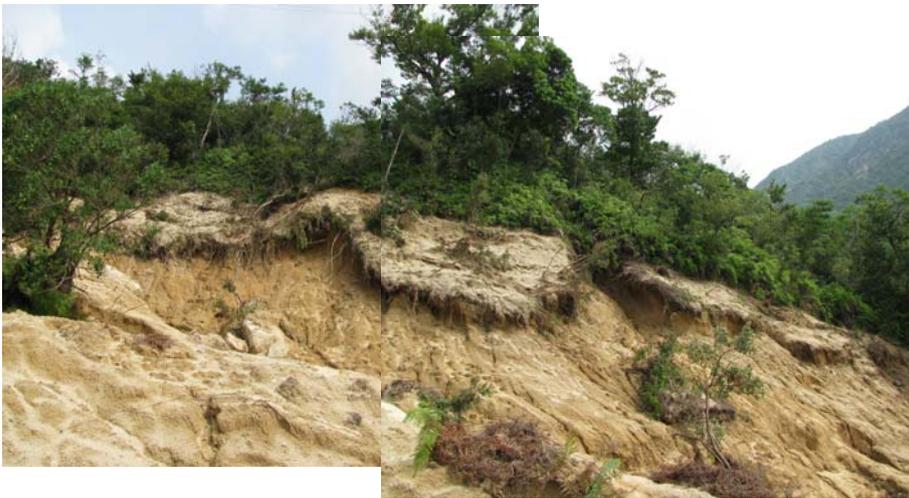
図-5e.6 源頭部直下の状況（ウラジロが優勢で、表層土は薄い）

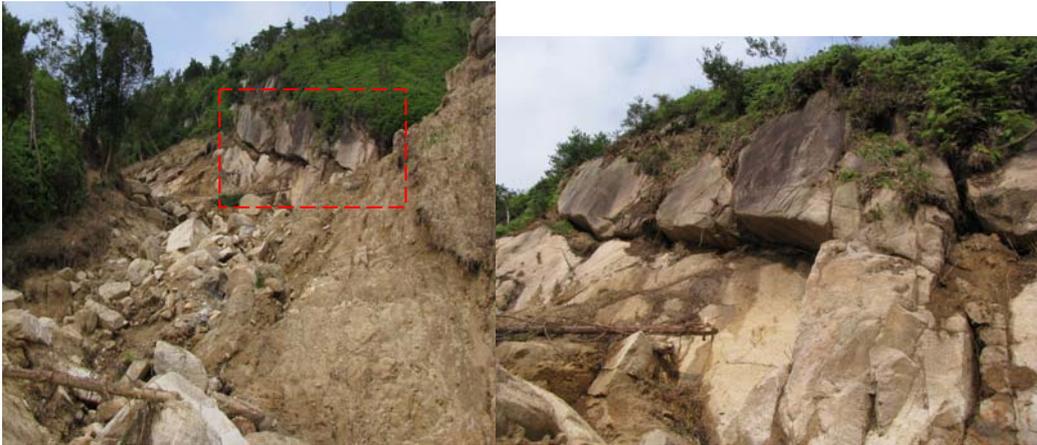
図-5e.7 シーティング・ジョイントの入った花崗岩

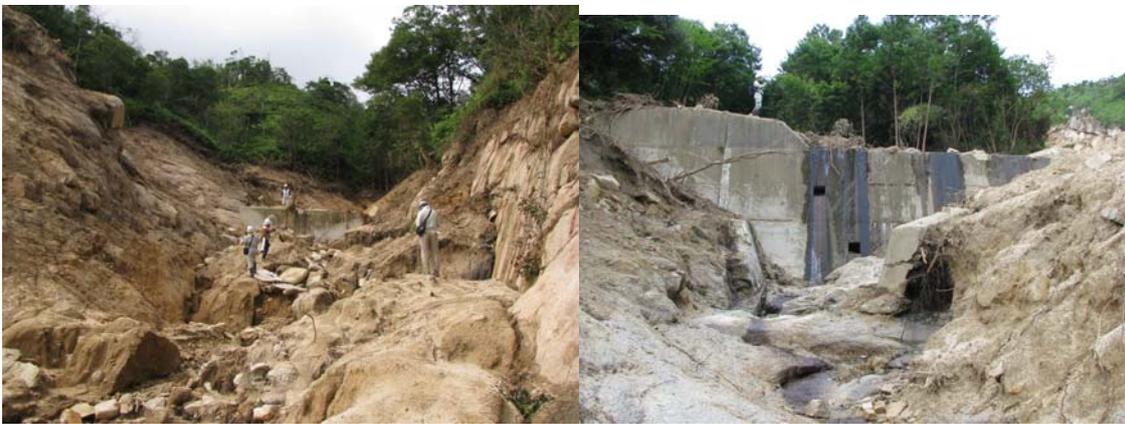
図-5e.8 中流域の状況（奥に山腹工がみえる） 図-5e.9 下流側の治山ダム

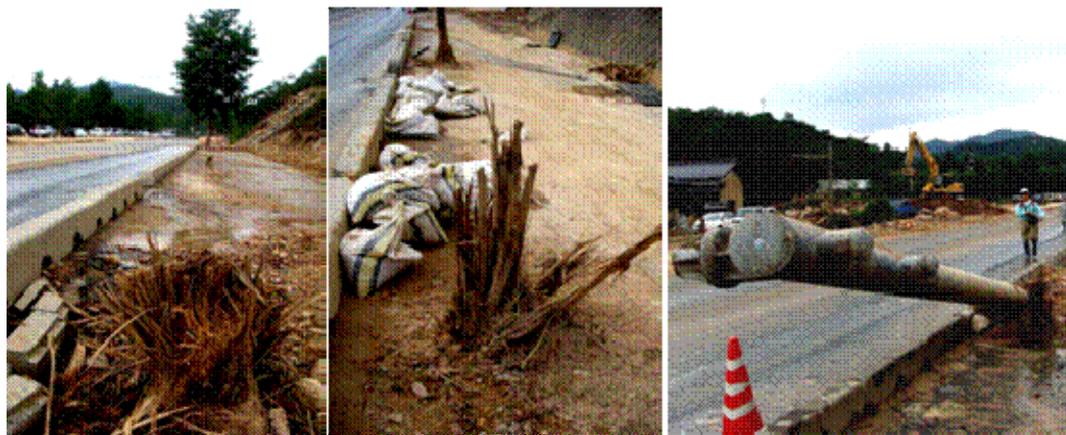
写真-5e.12 国道 262 号街路樹モミジバフウの剪断と標識塔の倒壊

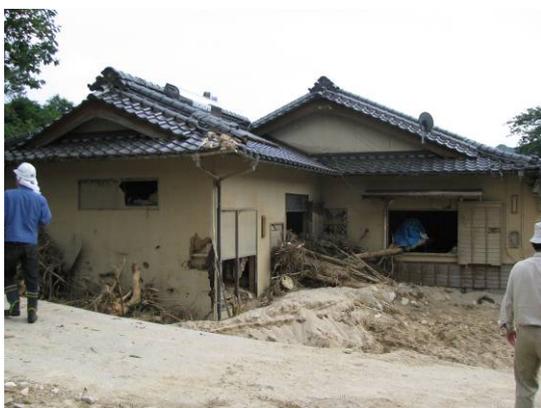
写真-5f.1 土砂や流木が家屋に流入した状況

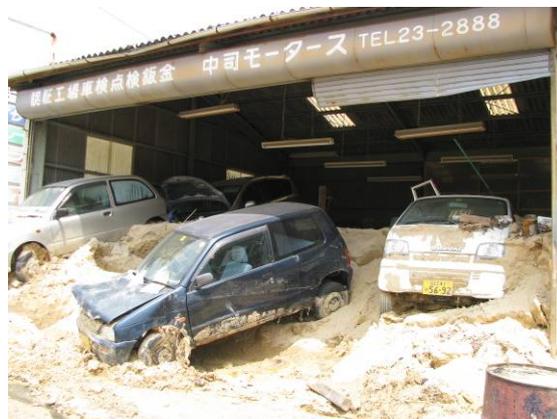
写真-5f.2 自動車の下にマサ土が堆積した状況

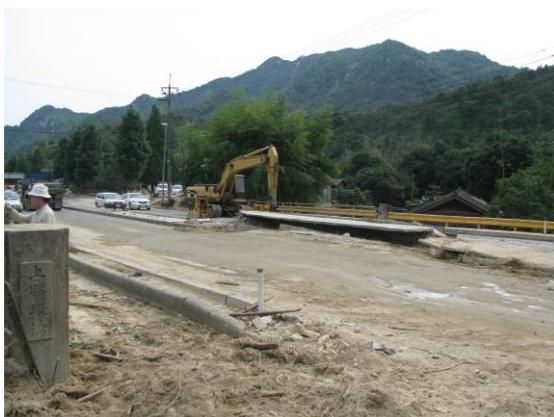
写真-5f.3 床版が浮き上がった上勝坂橋

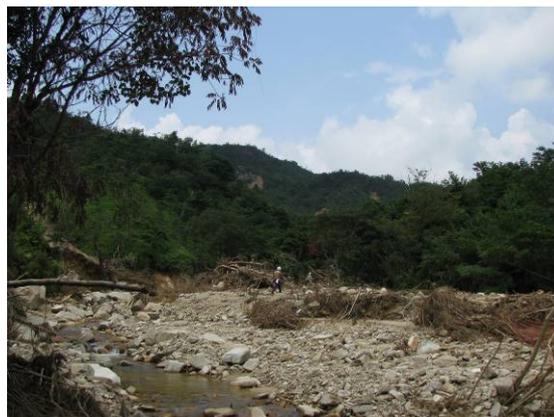
写真-5f.4 下流側の土石や流木が堆積した状況

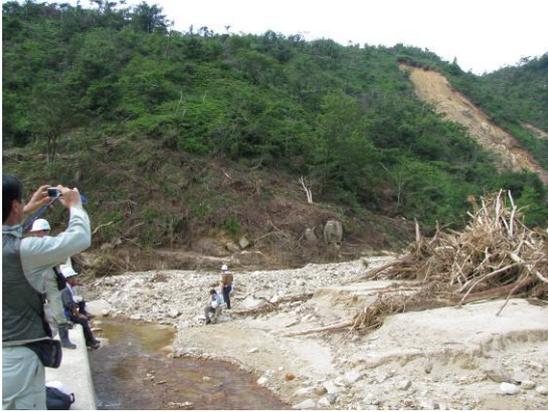
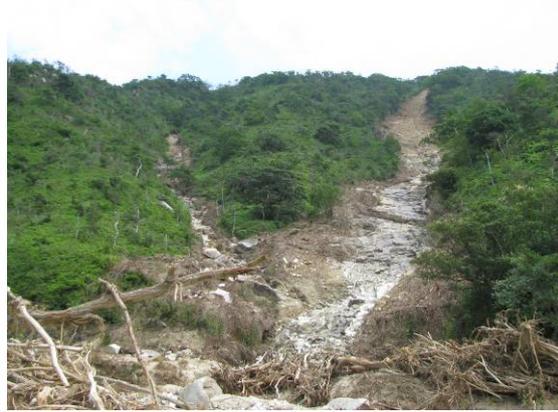
### 写真-5f.5 下流の砂防えん堤の状況

下流側の砂防堰堤では、その周囲で発生した表層崩壊や土石流による土砂・巨礫・流木を効果的に補足していた。

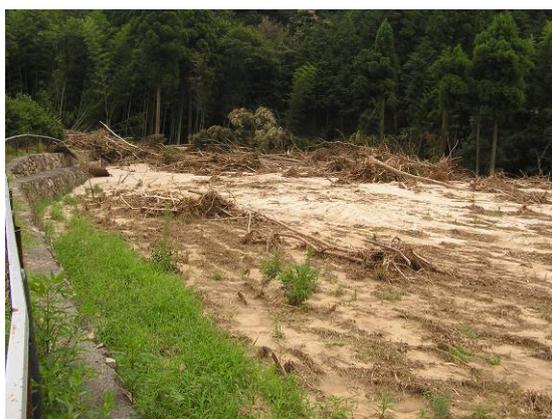
**写真-5g.1 流出した土砂・流木の堆積状況**  
問田川上流域から流出した土砂と流木が峠下地区に氾濫して堆積した。流出した土砂は細粒成分が多く、流木は広葉樹が多いようである。道路の手すり  
が土砂流出のため破損しているのがわかる。

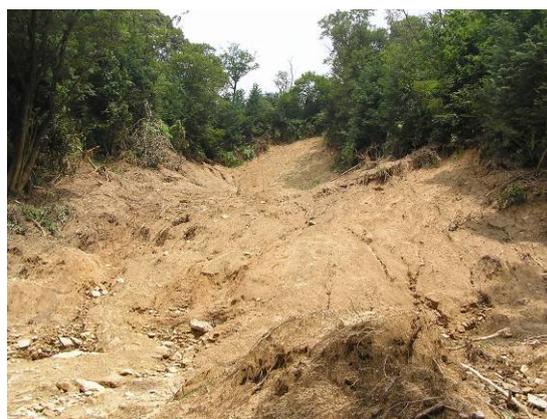
**写真-5g.2 支流の表層崩壊の状況**

支流中流右岸斜面で発生した崩壊は幅10m、長さ100m、深さ1m程度で、雨水を十分に含んでいた。地盤は流動化して一気に下流へ流下した。表層崩壊の発生した位置は尾根直下で、パイプの痕跡は不明瞭であるが、花崗岩地域の豪雨時に発生する典型的な表層崩壊と考えられる。

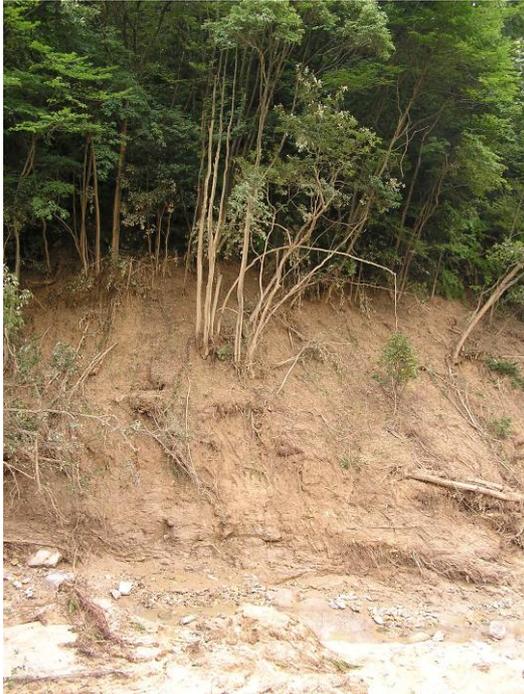
**写真-5g.3 支流表層崩壊対岸の状況**

写真2で発生した崩壊土砂が対岸の約16m高さまで泥飛沫（どろしぶき）を上げて乗り上げた痕跡

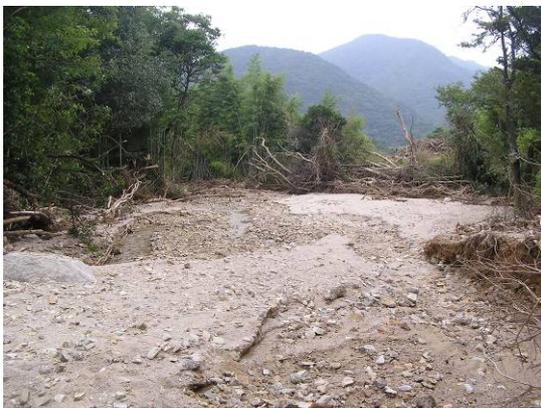
**写真-5g.5 支流と本流の合流点**

支流から流出した大量の土砂と流木により本流との合流点が閉塞し、下流に土砂と流木が氾濫堆積した。

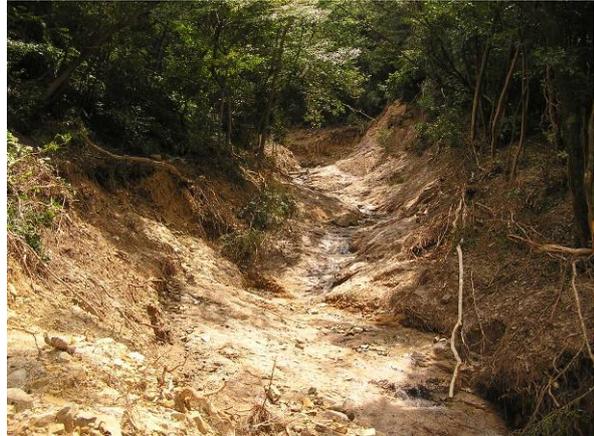
**写真-5g.4 支流を流下した土石流痕跡**

支流上流域では表層崩壊が数箇所発生しており、それによって生産された土砂が下流溪床溪岸を強く侵食しながら土石流化して流出した。樹木の流下痕跡等から推定した土石流の高さは3m程度であり、この下流の合流点で対岸に乗り上げていた。

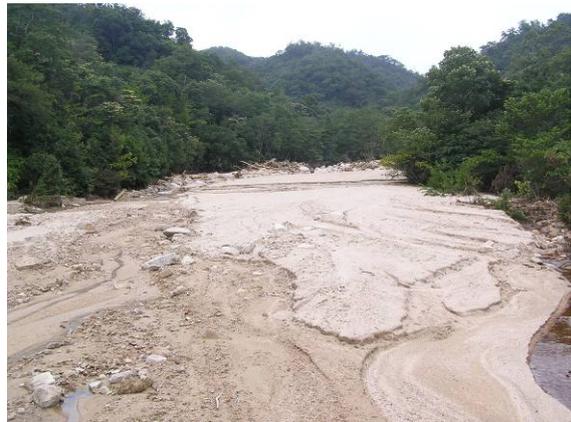
**写真-5g.6 本流治山ダムの土砂堆積状況**

本流の治山ダムは平成5年に完成した。本ダムと副ダムとの間にも流木の堆積が見られ、それより下流にはとくに土砂の流下痕跡が見られないことから、この治山ダムが有効に機能したと考えられる。本流域には本流上流に4基、支流に2基の治山ダムがあり、そのほとんどが堆砂率30%以下の未満砂だったため、本流域の方が支流域よりずっと表層崩壊の発生面積が大きく、流出土砂量も大きかったにもかかわらず、下流への土砂流出は少なくて済んだ。本治山ダムの堆砂域には本流から流出した巨礫と流木からなる土石流堆積物と支流からの細粒土砂の掃流状堆積物が大量に堆積し

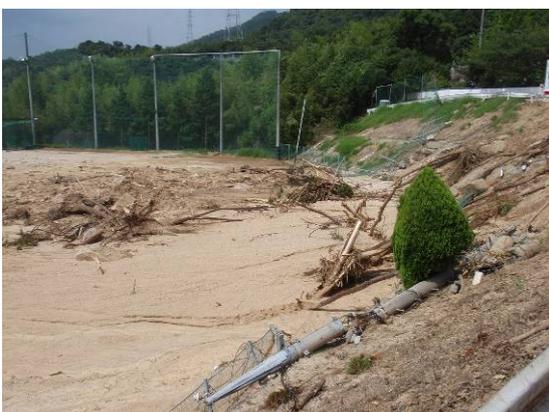
この被災箇所は、他の箇所からは位置的に離れており、勝坂から南西方向に約 5km の地点である。本箇所では高等学校裏の山腹が崩壊して、学校のグラウンドまで土砂や流木が流入した（写真-5h.1）。他の被災が 21 日の正午前後であったのに対して、本箇所では朝の 9 時頃に崩壊したとのことであった。ちょうど夏休み中ということもあり、人的被害はなかった。なお、流入土砂はグラウンドのおよそ半分を埋め、堆積面積は約 3800m<sup>2</sup> で、堆積厚さは最大で 1m ほどとのことである。

写真-5h.1 学校グラウンドまで進入した土砂および流木

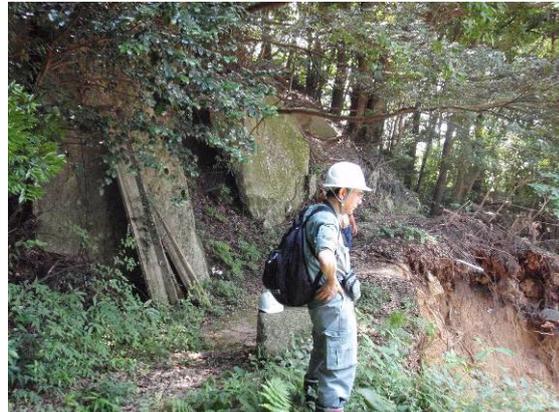
地質的には他の被災地と同じく広島花崗岩の分布地域であり、尾根近くには硬質な花崗岩が露頭するが、高角度の節理面で分離し、倒れ込んでいるものも多い（写真-5h.2）。崩壊はこのような露岩の直下から発生しており、崩壊層の中には巨礫が多く混入している。ただし、土砂や巨礫が崩壊斜面の途中で止まっているものがあり、今後の降雨により再崩落する可能性がある。崩壊層は巨礫を混じえるマサ土で、地形図を見ると古い崩壊地形をなしているため、過去の崩壊で堆積した崖錐性堆積物と判断される。花崗岩の巨礫を多く含むのは尾根付近に分布する花崗岩が崩壊発生時などに崩落し、崖錐の中に取り込まれるためと考えられる。崩壊が比較的早い時間に発生していることなどからも、短時間の強度の集中豪雨で崖錐性堆積物が飽和し、パイピングを引き金に崩壊したと推定される。

写真-5h.2 尾根近くに露頭する硬質花崗岩

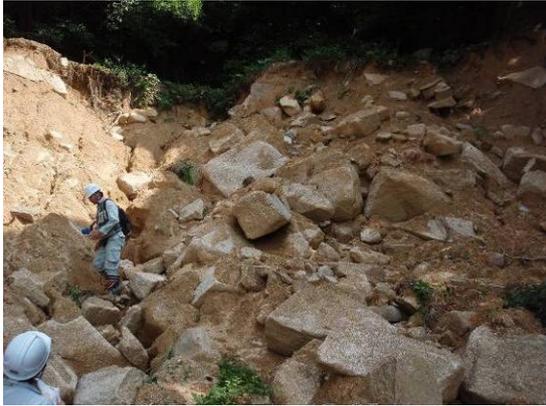
崩壊部の幅は 15m 程で、崩壊層の厚さは 2m 程と推定される。滑落崖にはパイピング跡もみられた。なお、グラウンドの上の道路の被災幅は 40m 程であり、下流で幅が広がっている。

写真-5h. 3 崩壊部の状況

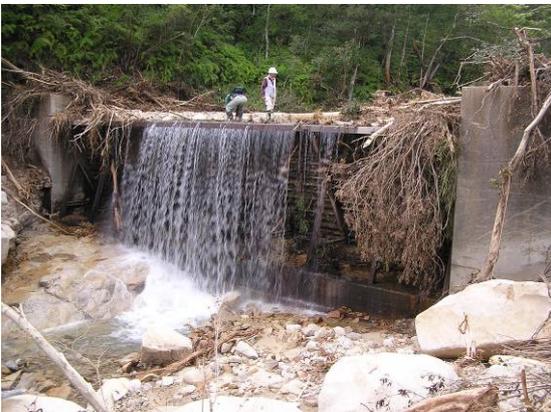
写真-6.1 奈美

松ヶ谷川中流に位置する鋼製スクリーン形式の治山ダムで、災害前は未満砂であった。上流から流出した大量の土砂と流木の流下を左岸袖部が侵食されながらも食い止めた。このため、下流域で流出土砂の氾濫被害は避けられなかったが、流出した土砂の粒径が細粒化したため、家屋の倒壊は免れた。

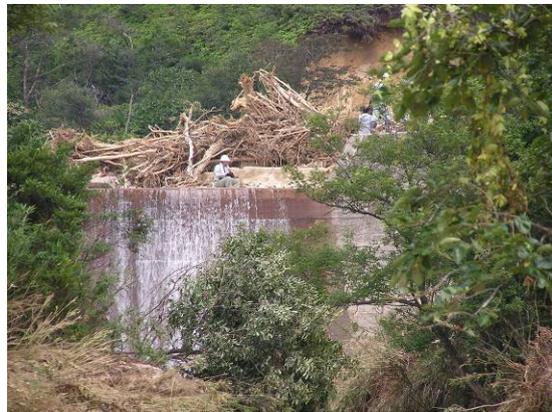
写真-6.2 勝坂

剣川上流に昭和30年度に設置された不透過型重力コンクリート式の砂防えん堤。今回の災害前も満砂状態だったが、左岸側の袖を越えて流木が流出したがその他は良く耐え、大量の土砂と流木を堆砂域に堆積させた。このため、下流域で流出土砂の氾濫被害は避けられなかったが、流出した土砂の粒径を細粒かしたため、土石流の家屋直撃は免れ、被害は最小限で済んだと考えられる。

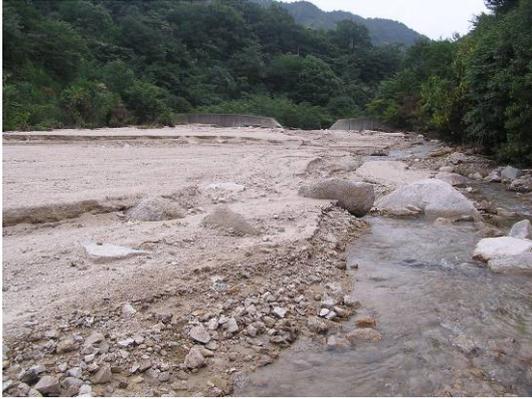
写真-6.3 峠下

問田川上流に平成5年度に設置された不透過型重力コンクリート式の治山ダム。写真は治山ダム堆砂域の堆積状況であるが、本流から流出した巨礫と流木からなる土石流堆積物と支流からの細粒土砂の掃流状堆積物が大量に堆積していた。本ダムと副ダムとの間にも流木の堆積が見られ、それより下流にはとくに土砂の流下痕跡が見られないことから、本治山ダムが有効に機能したと考えら

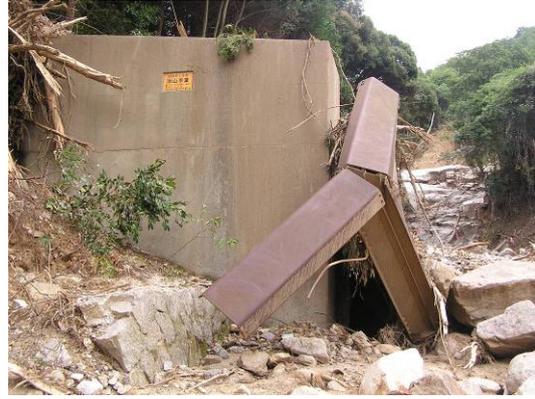
写真-6.4 真尾

上田南川の中流の滝直下に設置されていた鋼製スクリーン形式の治山ダム。未満砂の状態であったことから、巨礫と流木を大量に含んだ土石流の直撃をまともに受けて、中央の鋼製部分は、1スパンを残して倒壊した。本治山ダムは昭和51年度に設置されたもので、土石流の直撃を想定した施設ではなかった。

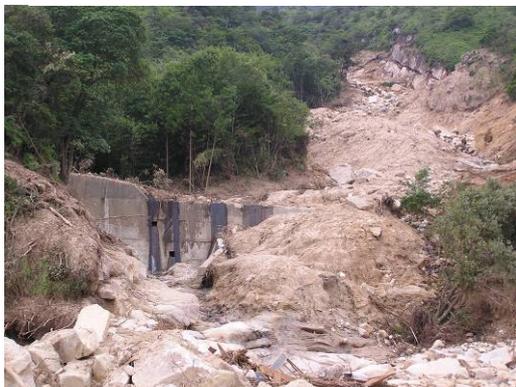
写真-6.5 下右田

国道262号線の西側斜面から土石流を流出させた谷には治山ダムが設置されており、左岸側の袖部が破損したが、本体の破壊は免れた。この土石流は、治山ダムを設置した溪流ではなく、左岸側に隣接した溪流の源頭部に斜面崩壊が発生し、溪流を侵食しながら流下した土砂が、低い尾根を越えて袖部に衝突したもので想定外の現象といえる。

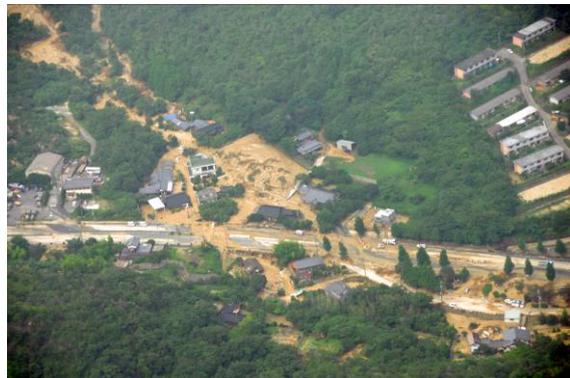
写真-6.6 勝坂

剣川上流域には数基の既設砂防えん堤があり、大量の巨礫と流木を停止させたが、流出した土砂がそれ以上に多く、大量の細粒土砂と流木が勝坂地区まで流下した。勝坂地区の河川の河道断面は洪水流量に対して極めて小さく、流出してきた大量の細粒土砂が河床に堆積した上に、流木が国道262号線の橋梁に詰まり、動水圧により橋梁の床版が上昇するとともに細粒土砂を伴った洪水があふれ出し、周囲に氾濫被害が広がった。しかし、土石流による家屋直撃は免れ、被害は最小限で済んだと考えられる。
