# 2010年「チリ地震合同調査団」報告会

<日本地震工学会・(社)土木学会・(社)地盤工学会・(社)日本建築学会>

日時；平成22年4月20日(火) 13:30~18:00

## 2010「チリ地震合同調査団」報告会

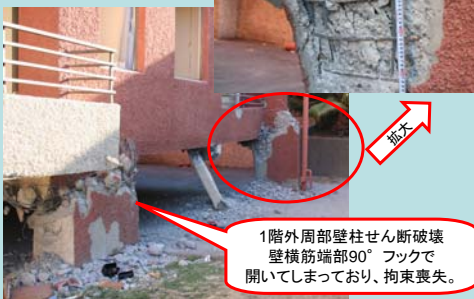
壁横筋端部90° フックで開いている。壁横筋はD8相当。かぶり厚さ小さい。壁梁が壁柱に対して掛かりが小さい。

1階外周部壁柱せん断破壊  
壁横筋端部90° フックで開いてしまっており、拘束喪失。

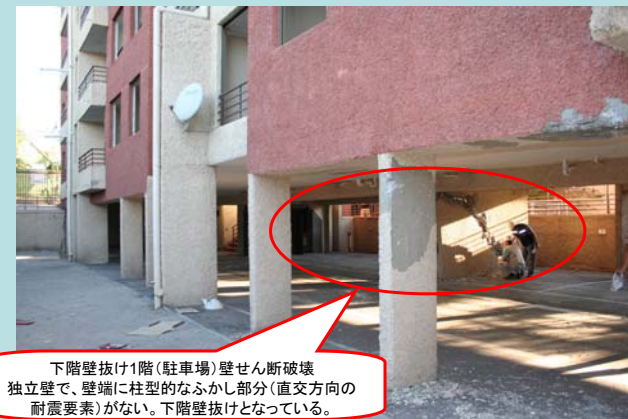
下階壁抜け1階(駐車場)壁せん断破壊  
独立壁で、壁端に柱型的なふかし部分(直交方向の耐震要素)がない。下階壁抜けとなっている。

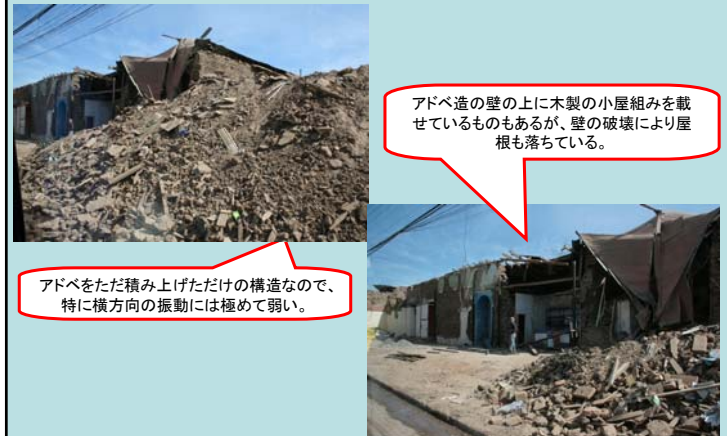
被害例2: 日干しレンガ(アドベ)造建物の被害  
(タルカ市内 2010-03-30)

アドベ造の壁の上に木製の小屋組みを載せているものもあるが、壁の破壊により屋根も落ちている。

アドベをただ積み上げただけの構造なので、特に横方向の振動には極めて弱い。

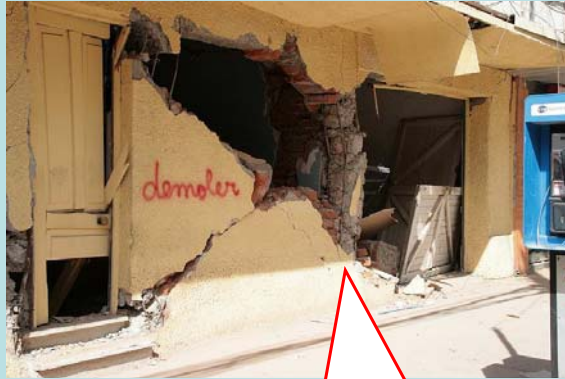
被害例3: 枠組み組積(RM)造の被害  
(タルカ市内 2010-03-30)

枠組みのレンガ造であるが、レンガと外周枠との接合が不十分のため大破したと考えられる。

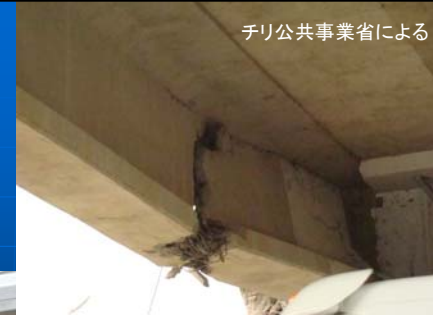
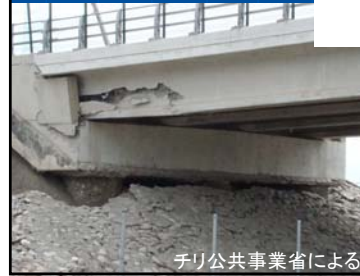
Champa橋

桁ウェブのせん断破壊と下フランジの直角方向への曲げ破壊

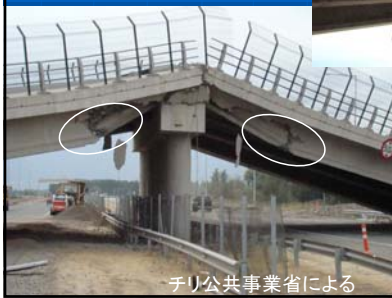
PC桁下フランジ部の曲げ引張破壊

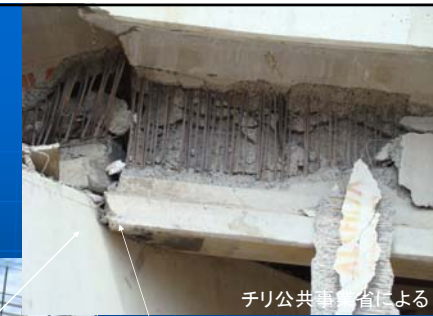
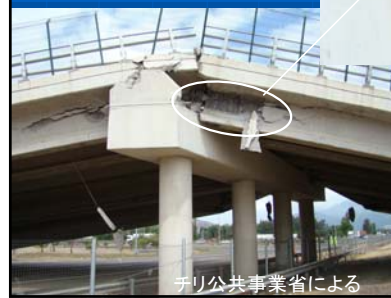
曲げ及びせん断によるPC桁ウェブの圧縮破壊

支持部から欠け落ちている

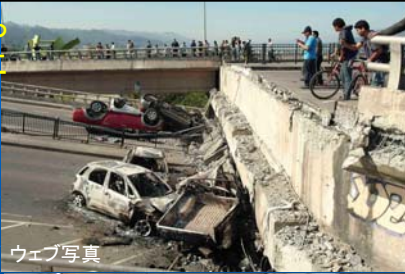
ジャコレン橋  
コンセプト  
Llacolen Bridge  
Conception

横桁が設けられておらず橋としての一体性に欠ける橋の被害例

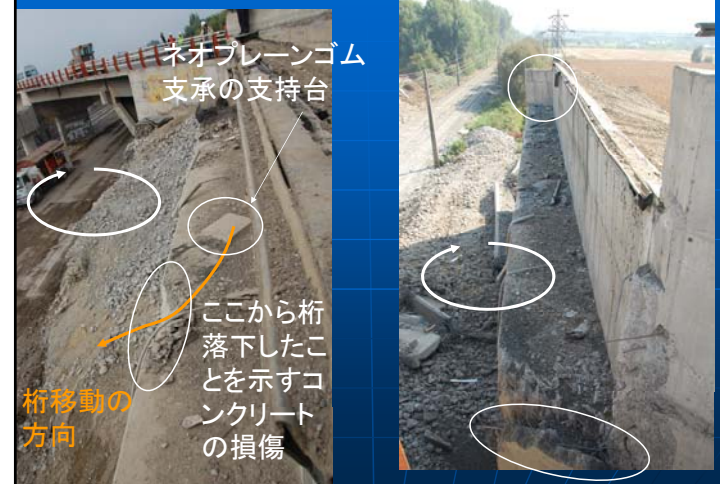
斜橋が回転して落橋に至った証拠 ホスピタル橋

ネオプレンゴム  
支承の支持台

ここから桁  
落下したことを示す  
コンクリートの  
損傷

桁移動の  
方向

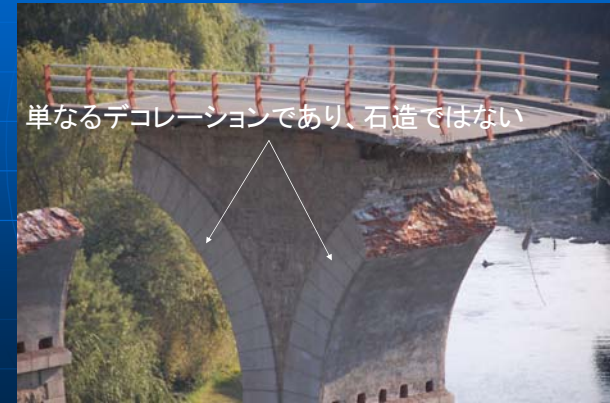
### クラロ橋、Rio Claro Bridge

石造アーチのように見えるが、れんが造アーチ

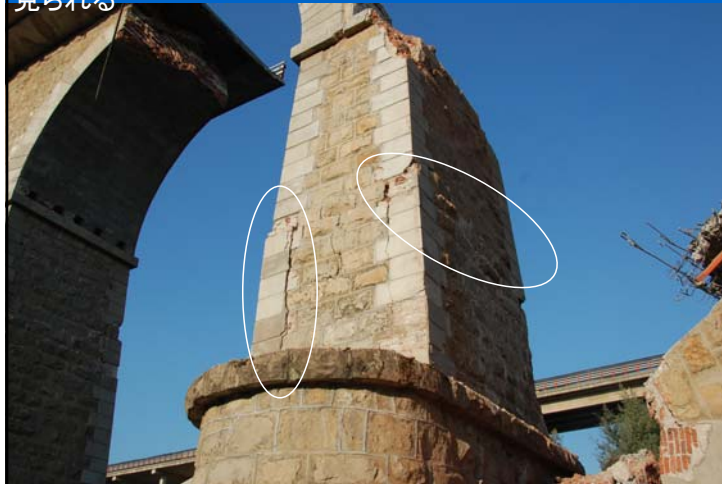
橋脚部の損傷がトリガーとなってアーチ部が崩壊したと見られる

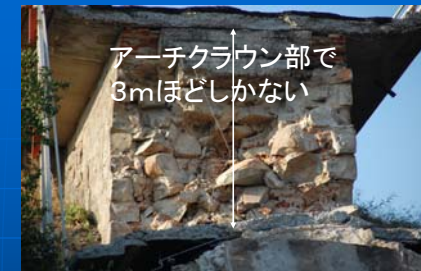
煉瓦が劣化が進み、手でこすっても赤土がぼろぼろこぼれる

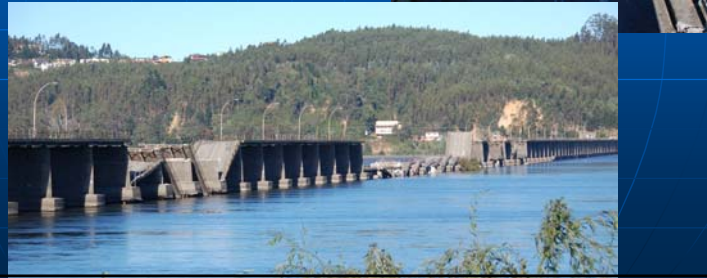
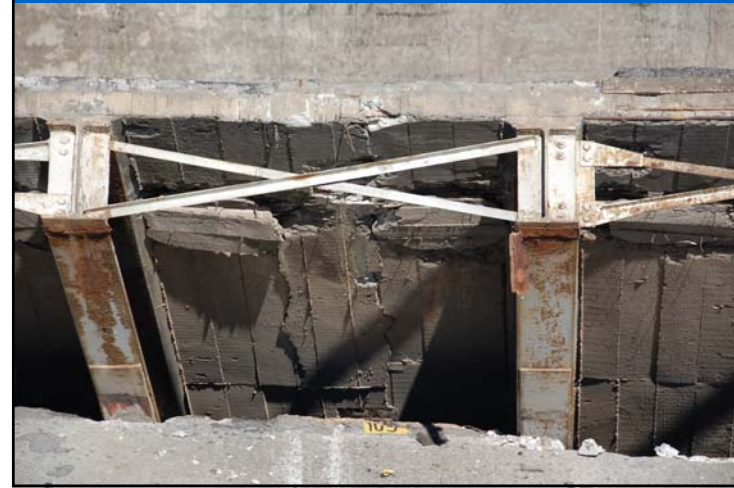
旧ビオビオ橋  
Bio Bio Bridge

- 1930年代に建設
- 1990年代にJICAの調査で、使用不相当と判断されていた

シンプルな桁構造、劣化の進んだ床版

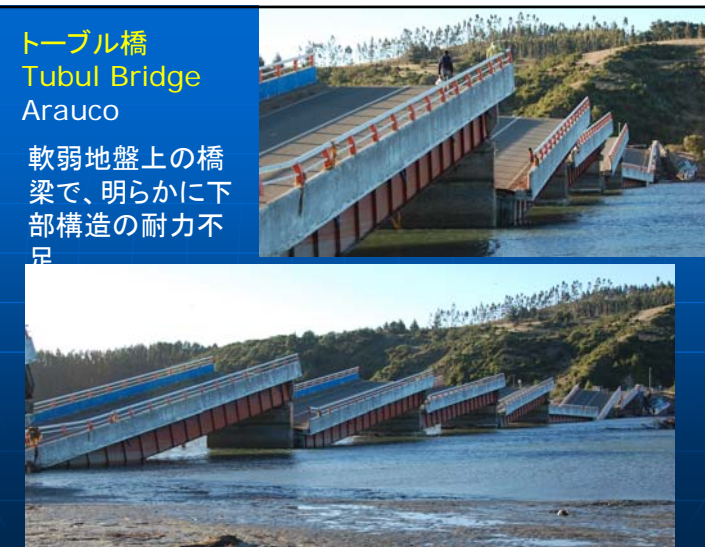
トールブル橋  
Tubul Bridge  
Arauco

軟弱地盤上の橋梁で、明らかに下部構造の耐力不足

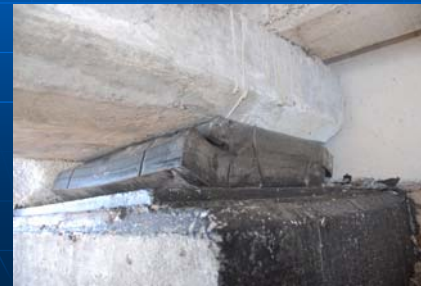
バレナス橋  
Las Ballenas Bridge  
Local Road, Suburbs of  
Consepcion

積層ゴム支承の破断

高さ15 cm、断面  
60cm × 60cm。残  
留のゴムせん断ひず  
みは70%

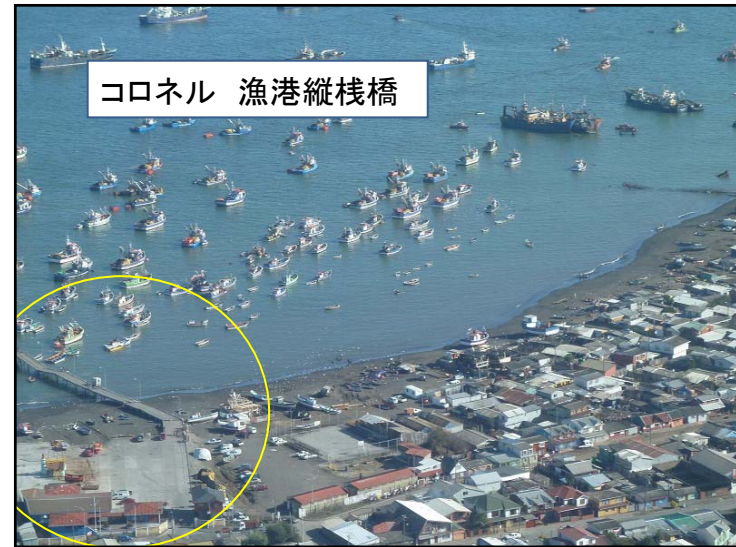
## コロネル 漁港縦棧橋

地震時に液状化が発生

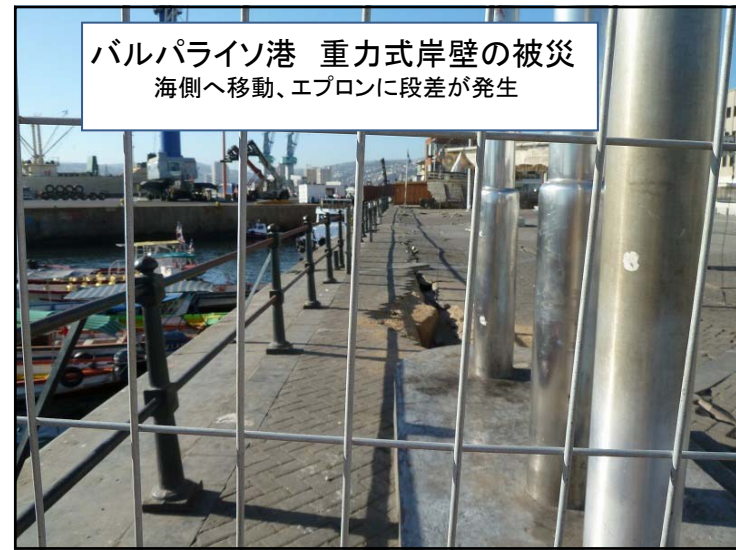
## バルパライソ港 重力式岸壁の被災 海側へ移動、エプロンに段差が発生
