## 平成 25 年 7 月山形豪雨災害調査報告（速報）

水工学委員会水害対策小委員会調査団

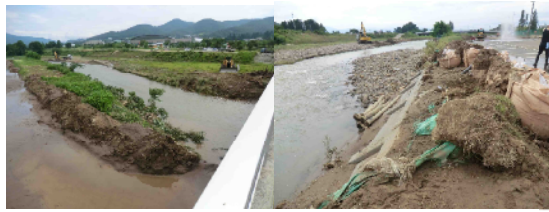
図 1 に赤湯自動車学校周辺の浸水想定図を示す．赤点線の部分に赤湯自動車学校は位置する．洪水は自動車学校の教習コース上流側（図 1 の②の上流側）から浸水し，15 分くらいで 50 cm の浸水深さとなった．敷地内への土砂堆積，そして多数の教習車の浸水被害が発生した（写真 1）．

写真 1 石積み護岸の崩落被害の様子  
(右写真：図 1①、左写真：図 1②)

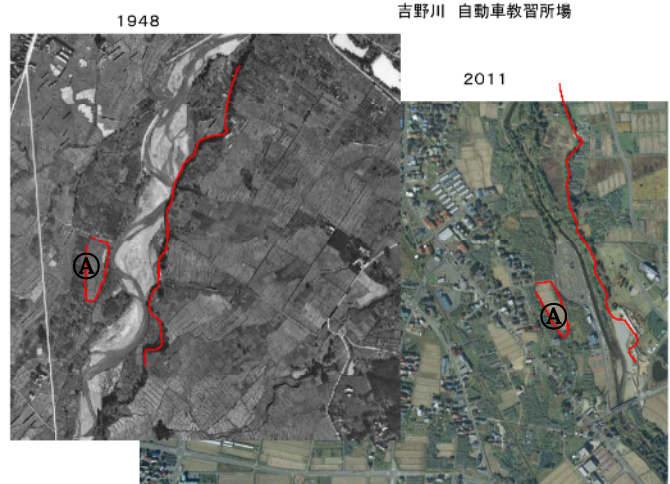
赤湯自動車学校は教習車コースの浸水想定深さが 1.0～2.0 m の区域で，他の建物などの区域も 0.5～1.0 m の浸水深さが想定されるなど，赤湯自動車学校は周辺区域に比べ一際水害のリスクが高い区域とされる．また，左岸側は約 3 m の高台で，その上に建設された市民体育館は二次避難施設に指定されるなど，浸水リスクがないことが図 1 より明らかである．すなわち，高水時に洪水は左岸には浸水せず，毎回右岸に浸水する状況であることが推察される．写真 2 に赤湯自動車学校建設前後（1964 年開業）の状況を示す．A の位置から赤湯自動車学校の教習コースは旧河道の上に位置することがわかる．関係者からの聞き取りでも，毎年浸水があるとのことであり，赤湯自動車学校の水害リスクは非常に高いことが推察される．

写真 2 1948 年 (左) および 2011 年 (右) の様子。図中記号は図 1 の記号の位置を示す。

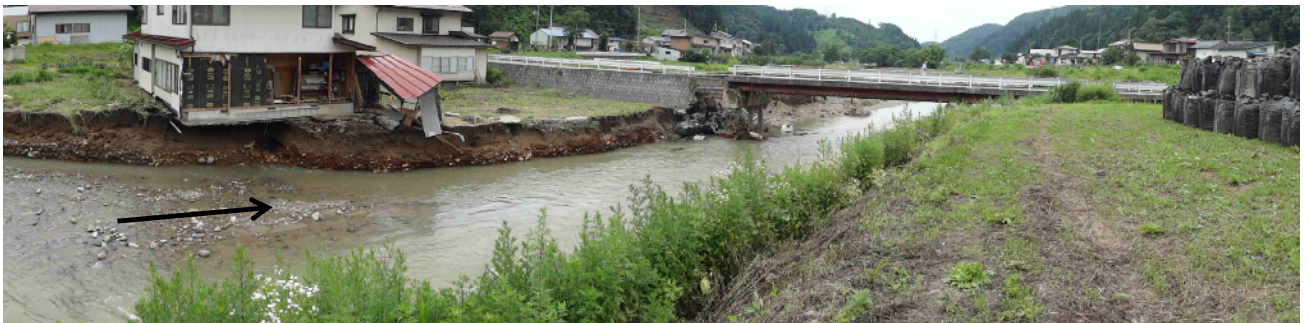
写真 3 に金山地区白山在家橋およびその上流部での被災状況を示す。河道左岸の浸食により家屋の被災が生じている。同所では対岸の右岸側にも浸食が見られるが、左岸の被災がより大規模である。さらに、その直下流部の白山在家橋の左岸取り付け部まで浸食され、取り付け道路が崩落している。なお、白山在家橋までは河道の拡幅がなされており、橋梁の直上流において河道幅が急縮している。写真右端の大型土嚢はおおよそ改修済み右岸護岸の法線延長線上に位置している。

写真 3 吉野川金山地区での被災状況

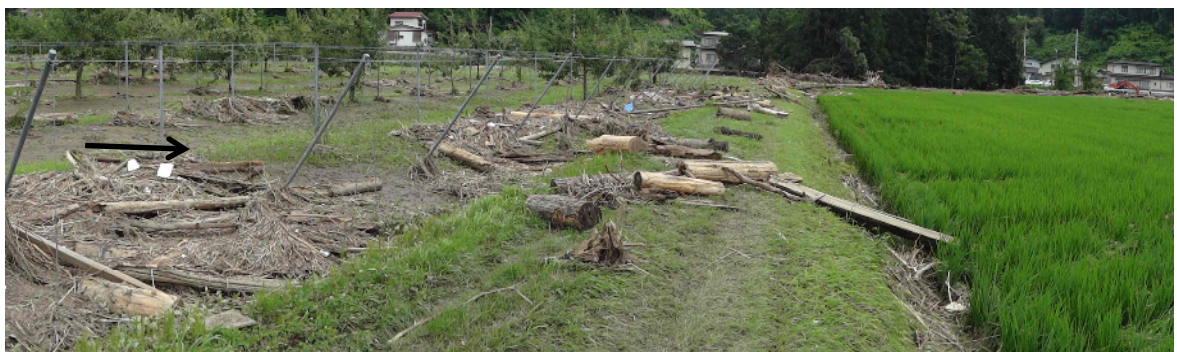
写真 4 は白山在家橋より約 500m 下流の右岸果樹園の状況である。写真左から流れた洪水による流木などが果樹により捕捉されている。さらに、若干高まった田の畦により流木捕捉がなされ、右側の田にはほとんど被害が見られていない。

写真 4 果樹による流木等の捕捉

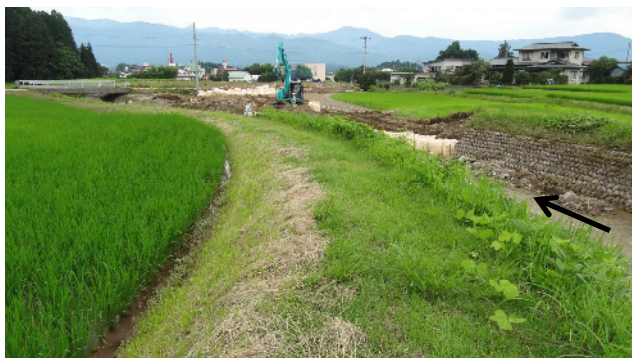
図1に貝生川流域における調査地点を示す。写真1は①の地点に位置する愛宕橋上流の被災地点を示している。湾曲部における外岸側護岸が決壊するとともに、この箇所から流れが田畑に乗り上げ、直進して被害を発生させている。写真から幾分判別しにくいですが、この箇所で護岸のタイプが変わっており、その不連続部において護岸が決壊が生じている。同様な決壊箇所が地点②であり、写真2に見られるように湾曲部外岸の護岸不連続部において被災が生じている。

写真1 地点①での護岸決壊

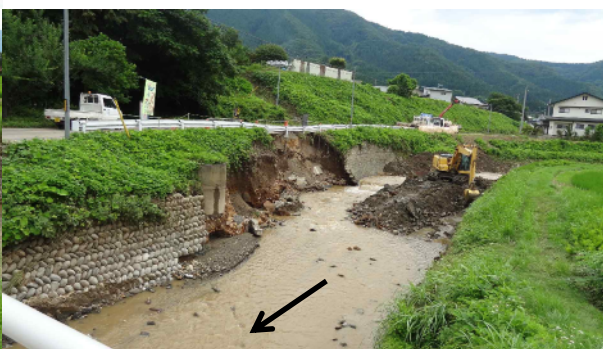
写真2 地点②での護岸決壊

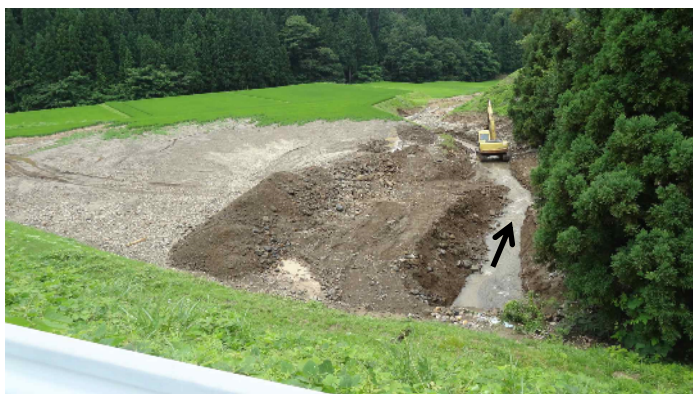
写真3は地点③における土砂災害の状況である。現地での聞き取りによると、これより上流に三基の砂防ダムが設置されており、ここに堆積していた土砂が下流に流れ出たとのことであった。

写真3 地点③での土砂を伴う氾濫被害

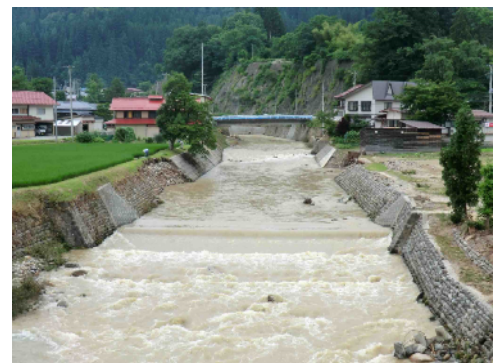
図 1 貫見地区の赤点線の部分で，溢水被害が発生した．特に，下流側の本川と支川合流部では越流が発生し，床下浸水と農地への浸水被害が発生した．また，石積み（乱積）の護岸が崩落した（写真 1）．本川左岸側の支川からの流入がそのまま本川右岸を越流したと推定される．また，越流部分の石積み護岸と，少し下流川の対岸の石積み護岸が崩落しており，支川からの洪水が主たる原因と推測される．なお，7/18 6:00 頃に避難警報がかかり住民は避難所に避難した．

写真 1 石積み護岸の崩落被害の様子（図 1 赤点線下流部）

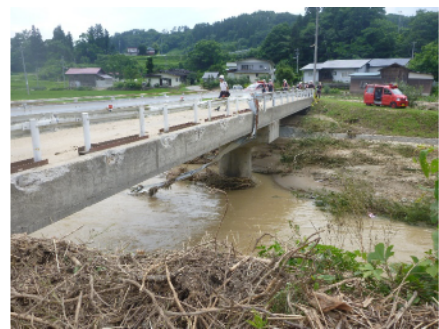
住民への聞き込み調査によると、月布川の増水に伴い多くの流木があり、それら流木が久保橋の欄干を塞ぐような状態となった。洪水3日後の久保橋の様子を写真2に示す。またこの流木により河川の氾濫が左岸側に誘導されたとの報告が住民よりあった。これにより、昭和51年8月6日の水害(86洪水)は右岸への氾濫がメインであったが、今回の出水は左岸への氾濫水量が大きくなったようである。左岸側では、この氾濫水の濁流に伴い道路や民家の床下が激しく浸食されていた(写真3)。また86洪水の後の護岸整備に伴い河川の流水面積が減少し、今回の洪水流の流速が早くなったと住民は指摘している。また、久保橋の下流30mには急な蛇行が2度続いており、容易に水位が上昇しやすい河川形状を呈していた。また久保橋の直上流右岸側に位置する民家では、唯一床上浸水を経験した。この民家の隣には、取水用堰と取水用水路が設置してあり、この取水用水路を通じて大量の河川水が民家に流入したとのことである。なお浸水箇所は、大江町発行の洪水ハザードマップの浸水想定区域内であった。

写真2 久保橋の冠水により集落が一時孤立(7/21時点)

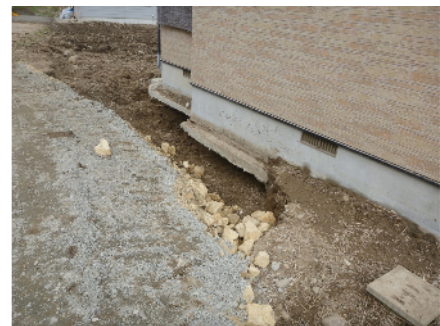
写真3 月布川からの洪水氾濫流による浸食(久保橋下流左岸側の民家)

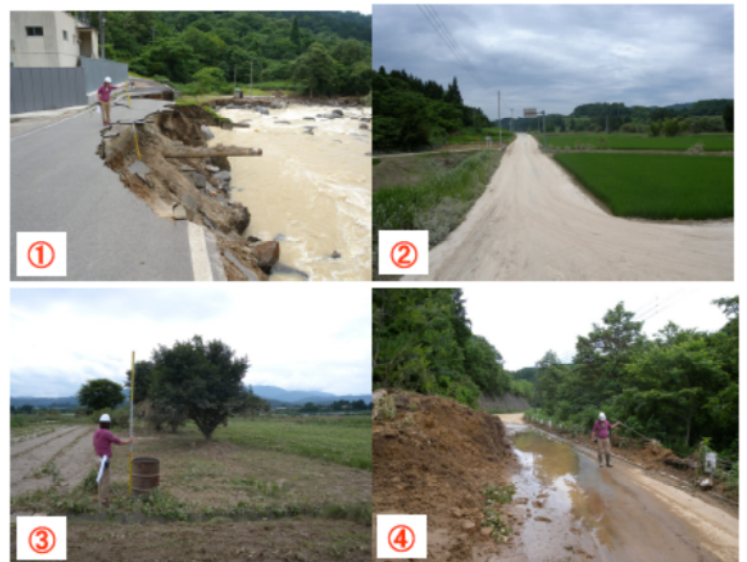
銅山川流域で溢水による護岸裏込め浸食, 流木により溪岸流出, 護岸損壊が多く認められる(写真①)。部分的な内水地の浸水が所々で認められる(集落地より農用地に浸水が多い 写真②)。なお, 現在まで記録された唯一の死者。行方不明者は船形で認められており, 用水路点検に伴うものである。

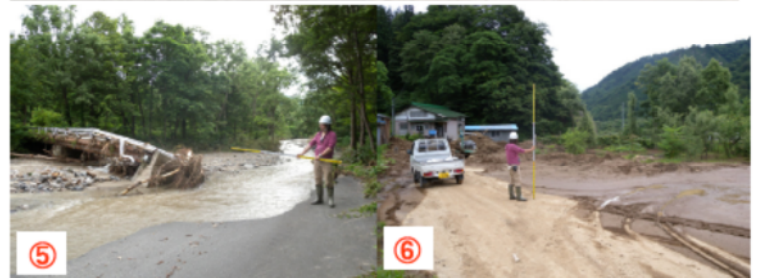
(現地写真)

地内に存在する大久保遊水地では, 痕跡より 2.5m 程度湛水した状況である(写真③)。当該地は断水された商店も多く認められた。

大井沢地区より上流の寒河江川では概ねの谷地形で土砂流出多く認められ, 谷底平野になっているため, それらの流出は平地を通り抜けてすべて河道側へ到達している(写真④)。総じて寒河江川は高濁質だが, 特に支流の大井沢川は顕著である。大井沢川では砂防ダム下で土砂, 流木による橋の流出も認められている(写真⑤)。町内には規模の大きな地すべりに関与した被害も認められる。なお, 調査後の降雨で西川町幹線の橋が冠水し, 240人が孤

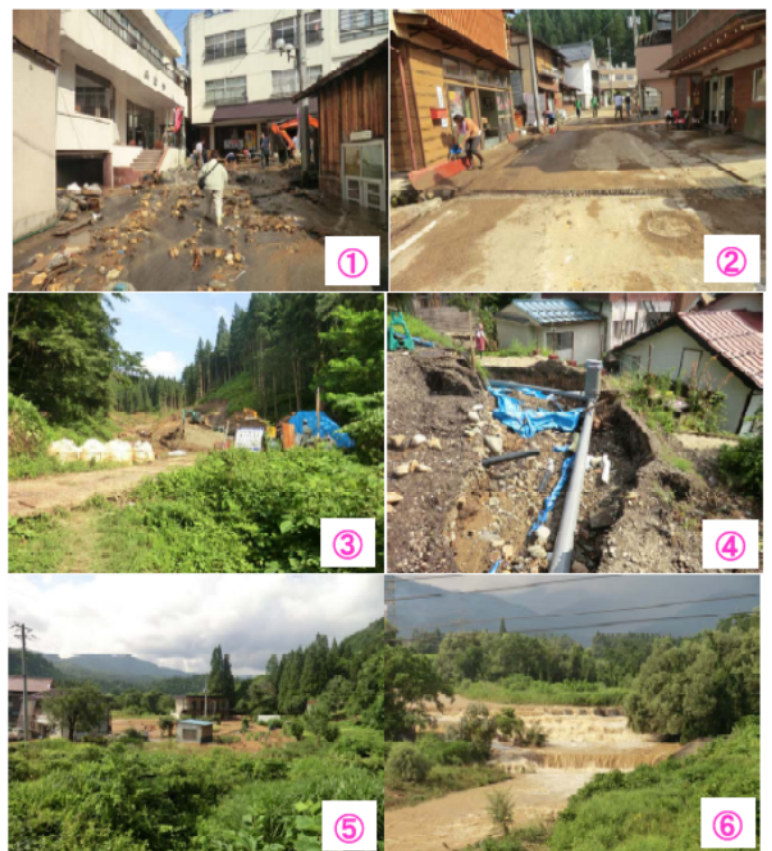
(現地写真)

当該地域は阿賀川水系押切川に流下する沢地形に位置し、集落自体が斜面で形成されている。地域内には2本の沢筋が存在し、このうち南側の沢は土石流危険渓流に指定されている。また、この周辺斜面は急傾斜崩壊危険区域に指定されている。地内には施工中の砂防堰堤(写真③)や計測用の地下水位孔が存在していた。土砂流出の痕跡経路から今回の被災は、地内の2本の沢からの土砂流出が主たる原因と推測される。比較的礫径の大きな土砂(φ20~30cm)は沢最上流の旅館施設(ふじや)1階に流入したが(写真①)、傾斜地形をなす地形特徴より集落全体に水、土砂が広がっていた(写真②)。押切川河岸に位置する住宅にも土砂は到達し、河道にも相当の土砂が供給されている(写真⑤)。被害より1日経過した押切川は高濁度の様相を示している。当該地周辺の斜面状況を確認すると、斜面自体の不安定化を示唆する現象は認められない。ただし、排水施設を中心に洗掘された形成が多く認められていた(写真⑥)。こうした痕跡から土砂流出に関して短時間の強雨の影響が示唆される。

なお、当該沢の上流にはため池が存在している現在応急作業につき、ため池の状況を確認することが出来なかったが、ため池の状況も把握する必要がある。
