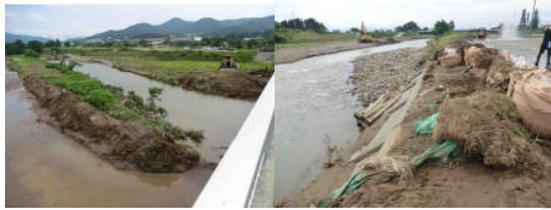
写真 1 石積み護岸の崩落被害の様子
(右写真：図 1①、左写真：図 1②)

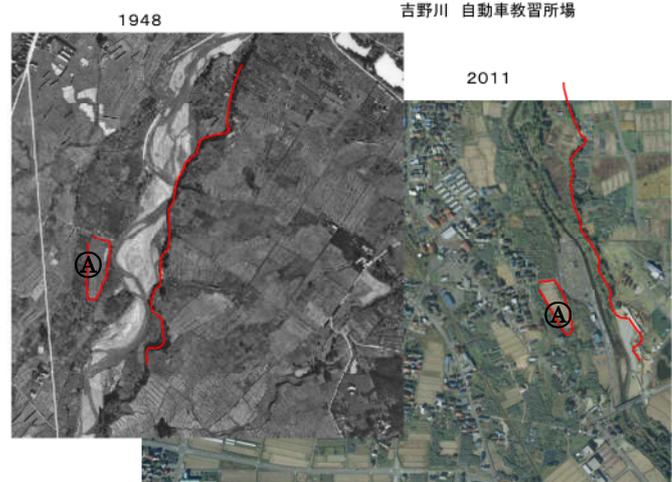
写真 2 1948 年 (左) および 2011 年 (右) の様子。図中記号は図 1 の記号の位置を示す。

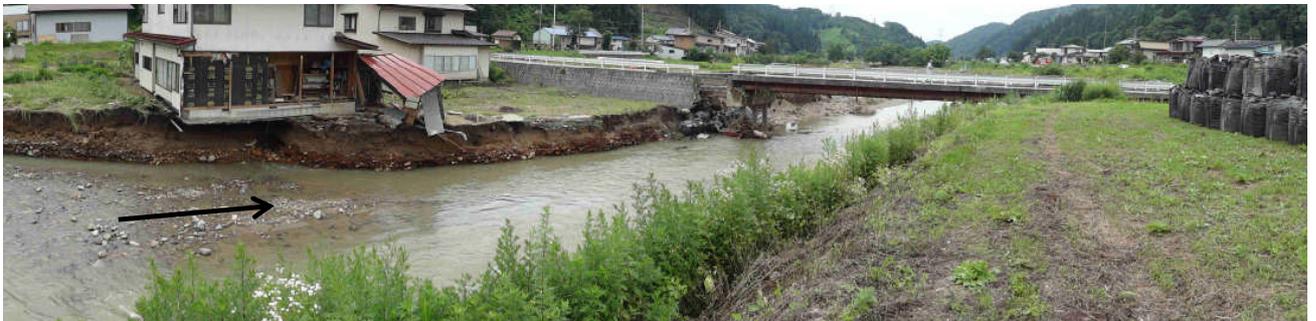
写真 3 に金山地区白山在家橋およびその上流部での被災状況を示す。河道左岸の浸食により家屋の被災が生じている。同所では対岸の右岸側にも浸食が見られるが、左岸の被災がより大規模である。さらに、その直下流部の白山在家橋の左岸取り付け部まで浸食され、取り付け道路が崩落している。なお、白山在家橋までは河道の拡幅がなされており、橋梁の直上流において河道幅が急縮している。写真右端の大型土嚢はおおよそ改修済み右岸護岸の法線延長線上に位置している。

写真 3 吉野川金山地区での被災状況

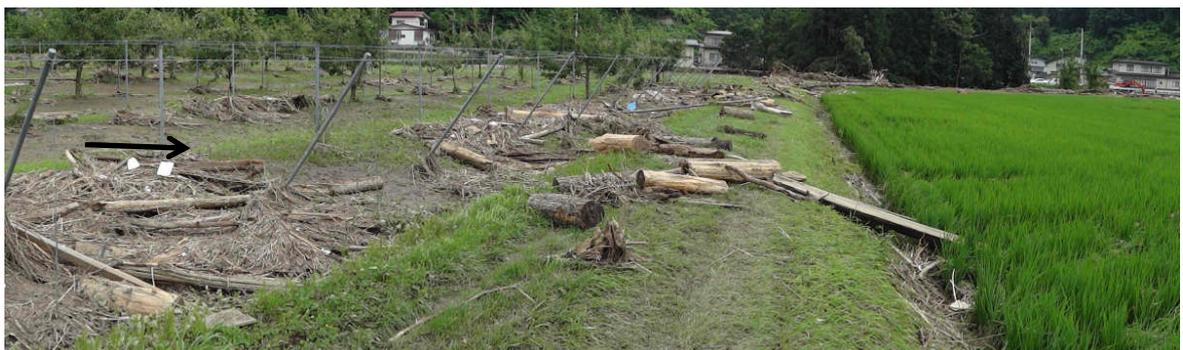
写真 4 は白山在家橋より約 500m 下流の右岸果樹園の状況である。写真左から流れた洪水による流木などが果樹により捕捉されている。さらに、若干高まった田の畦により流木捕捉がなされ、右側の田にはほとんど被害が見られていない。

写真 4 果樹による流木等の捕捉

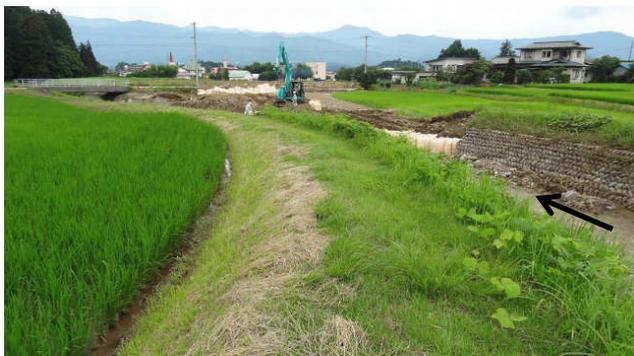
図1に貝生川流域における調査地点を示す。写真1は①の地点に位置する愛宕橋上流の被災地点を示している。湾曲部における外岸側護岸が決壊するとともに、この箇所から流れが田畑に乗り上げ、直進して被害を発生させている。写真から幾分判別しにくいですが、この箇所では護岸のタイプが変わっており、その不連続部において護岸が決壊が生じている。同様な決壊箇所が地点②であり、写真2に見られるように湾曲部外岸の護岸不連続部において被災が生じている。

写真1 地点①での護岸決壊

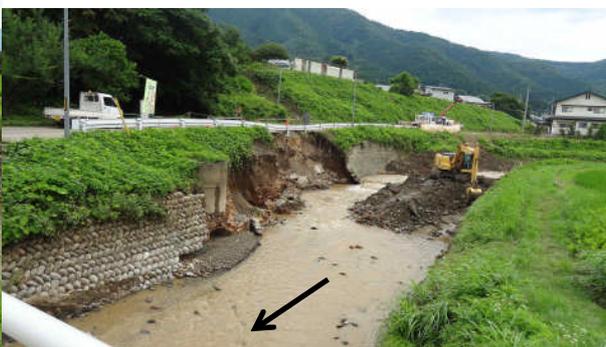
写真2 地点②での護岸決壊

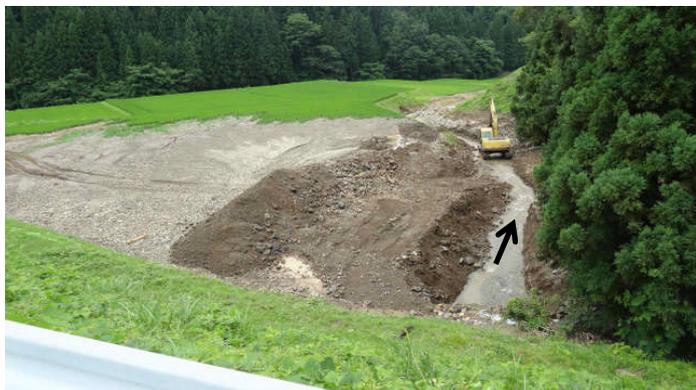
写真3は地点③における土砂災害の状況である。現地での聞き取りによると、これより上流に三基の砂防ダムが設置されており、ここに堆積していた土砂が下流に流れ出たとのことであった。

写真3 地点③での土砂を伴う氾濫被害

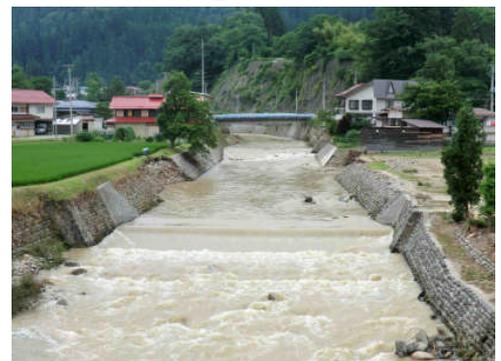
図 1 貫見地区の赤点線の部分で，溢水被害が発生した．特に，下流側の本川と支川合流部では越流が発生し，床下浸水と農地への浸水被害が発生した．また，石積み（乱積）の護岸が崩落した（写真 1）．本川左岸側の支川からの流入がそのまま本川右岸を越流したと推定される．また，越流部分の石積み護岸と，少し下流川の対岸の石積み護岸が崩落しており，支川からの洪水が主たる原因と推測される．なお，7/18 6:00 頃に避難警報がかかり住民は避難所に避難した．

写真 1 石積み護岸の崩落被害の様子（図 1 赤点線下流部）

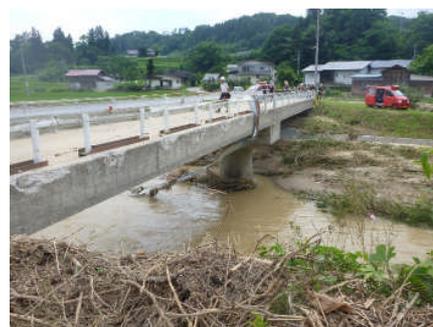
住民への聞き込み調査によると、月布川の増水に伴い多くの流木があり、それら流木が久保橋の欄干を塞ぐような状態となった。洪水3日後の久保橋の様子を写真2に示す。またこの流木により河川の氾濫が左岸側に誘導されたとの報告が住民よりあった。これにより、昭和51年8月6日の水害(86洪水)は右岸への氾濫がメインであったが、今回の出水は左岸への氾濫水量が大きくなったようである。左岸側では、この氾濫水の濁流に伴い道路や民家の床下が激しく浸食されていた(写真3)。また86洪水の後の護岸整備に伴い河川の流水面積が減少し、今回の洪水流の流速が早くなったと住民は指摘している。また、久保橋の下流30mには急な蛇行が2度続いており、容易に水位が上昇しやすい河川形状を呈していた。また久保橋の直上流右岸側に位置する民家では、唯一床上浸水を経験した。この民家の隣には、取水用堰と取水用水路が設置してあり、この取水用水路を通じて大量の河川水が民家に流入したとのことである。なお浸水箇所は、大江町発行の洪水ハザードマップの浸水想定区域内であった。

写真2 久保橋の冠水により集落が一時孤立(7/21時点)

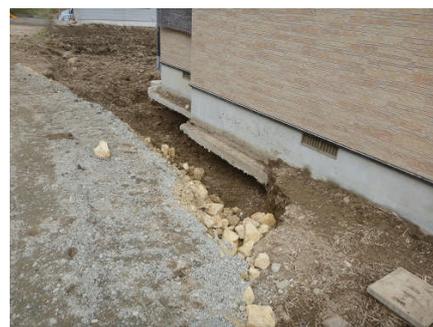
写真3 月布川からの洪水氾濫流による浸食(久保橋下流左岸側の民家)

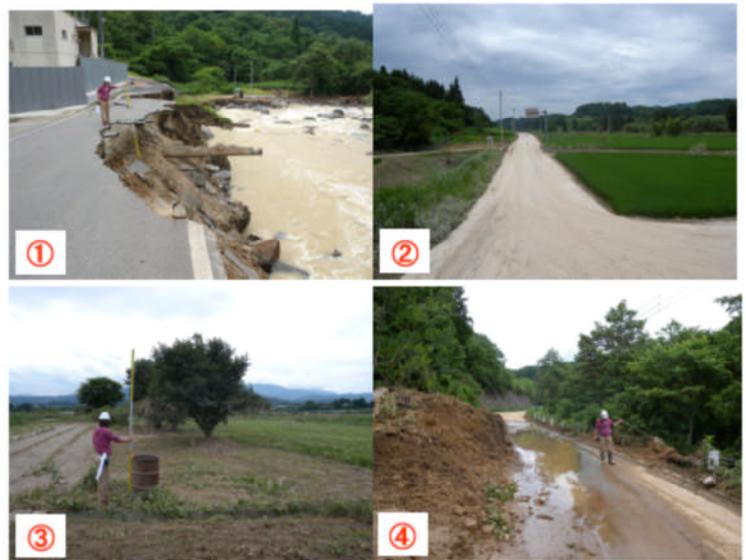
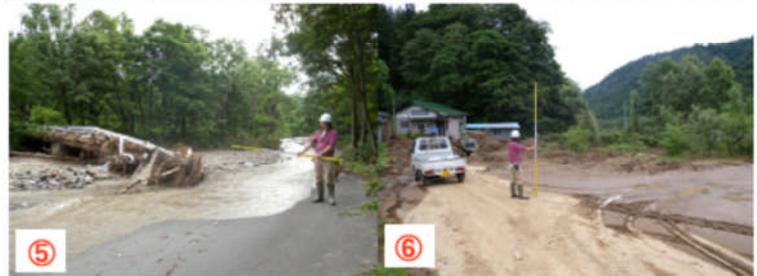
(現地写真)

銅山川流域で溢水による護岸裏込め浸食, 流木により溪岸流出, 護岸損壊が多く認められる(写真①)。部分的な内水地の浸水が所々で認められる(集落地より農用地に浸水が多い 写真②)。なお, 現在まで記録された唯一の死者。行方不明者は船形で認められており, 用水路点検に伴うものである。

地内に存在する大久保遊水地では, 痕跡より 2.5m 程度湛水した状況である(写真③)。当該地は断水された商店も多く認められた。

大井沢地区より上流の寒河江川では概ねの谷地形で土砂流出多く認められ, 谷底平野になっているため, それらの流出は平地を通り抜けてすべて河道側へ到達している(写真④)。総じて寒河江川は高濁質だが, 特に支流の大井沢川は顕著である。大井沢川では砂防ダム下で土砂, 流木による橋の流出も認められている(写真⑤)。町内には規模の大きな地すべりに関与した被害も認められる。なお, 調査後の降雨で西川町幹線の橋が冠水し, 240人が孤

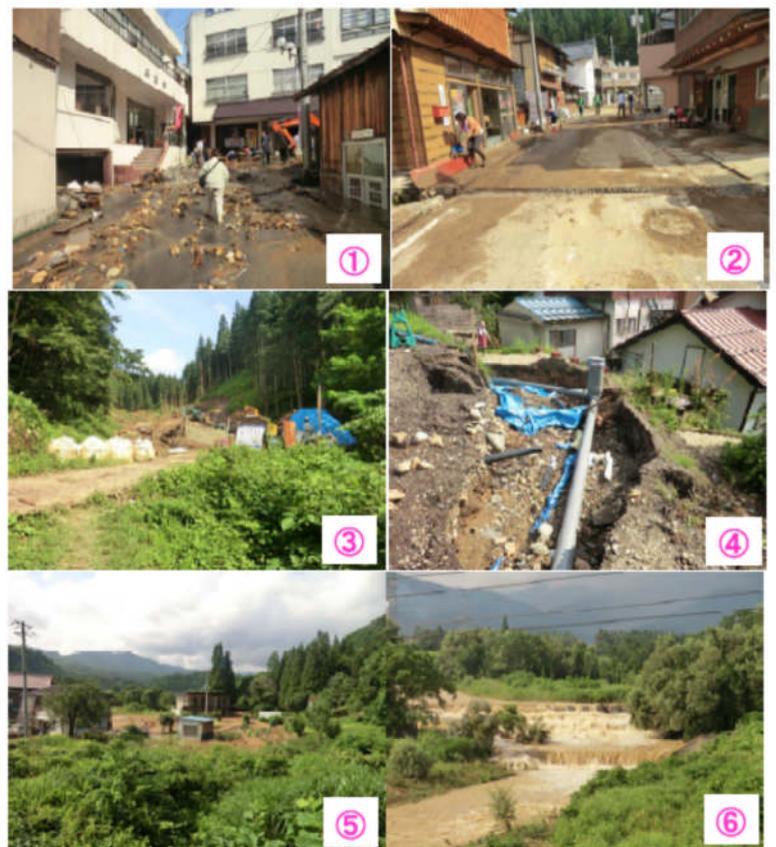
(現地写真)

当該地域は阿賀川水系押切川に流下する沢地形に位置し、集落自体が斜面で形成されている。地域内には2本の沢筋が存在し、このうち南側の沢は土石流危険渓流に指定されている。また、この周辺斜面は急傾斜崩壊危険区域に指定されている。地内には施工中の砂防堰堤(写真③)や計測用の地下水位孔が存在していた。土砂流出の痕跡経路から今回の被災は、地内の2本の沢からの土砂流出が主たる原因と推測される。比較的礫径の大きな土砂(φ20~30cm)は沢最上流の旅館施設(ふじや)1階に流入したが(写真①)、傾斜地形をなす地形特徴より集落全体に水、土砂が広がっていた(写真②)。押切川河岸に位置する住宅にも土砂は到達し、河道にも相当の土砂が供給されている(写真⑤)。被害より1日経過した押切川は高濁度の様相を示している。当該地周辺の斜面状況を確認すると、斜面自体の不安定化を示唆する現象は認められない。ただし、排水施設を中心に洗掘された形成が多く認められていた(写真⑥)。こうした痕跡から土砂流出に関して短時間の強雨の影響が示唆される。

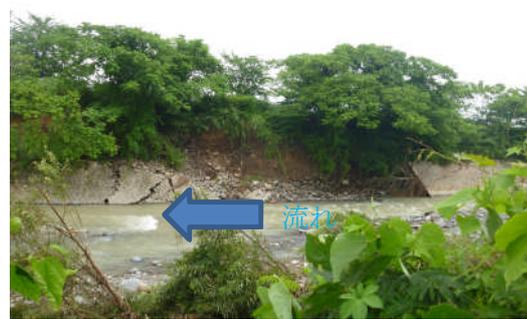
藤島川において見られた典型的な護岸浸食・崩壊の様子を図-2～4 に示すとともにその位置を図-1 に示す。図-2 は、藤島川の護岸が崩落している様子である。河川の洪水痕跡等から水位の上昇は 1～2m 程度であったと見られるが、豪雨に伴う土砂崩れにより護岸が崩落したものと推測される。

図-2 土砂崩れに伴う護岸の崩落箇所（藤島川、旧羽黒町）

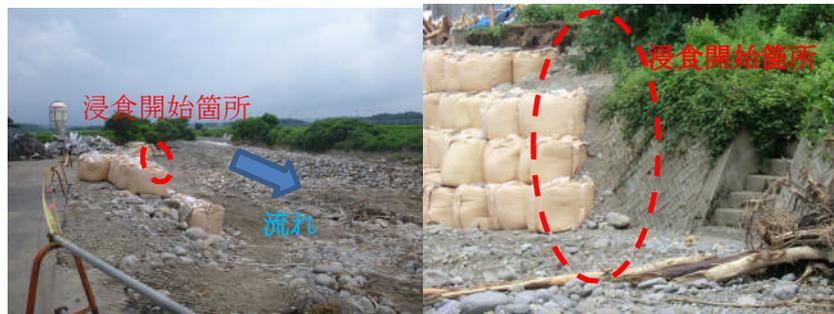
図-3 は、被災した養豚場 2 棟が存在した護岸(左図)であり、その護岸の浸食開始の部分(右図)も示している。18 日の降雨イベントに伴い、豚舎 2 棟の内 1 棟が半壊し、22 日の降雨イベント

図-3 護岸浸食に伴う豚舎の崩落箇所（豚舎が存在した護岸(左図)と浸食開始箇所(右図)）

で 18:11 に 2 棟が完全に崩落し河川へと流出した。住民からの聞き込みおよび現場の状況から、浸食開始箇所ですでに田畑の土砂崩れが発生し護岸が崩落、浸食が開始した可能性が考えられる。18 日の浸食以降の護岸仮設復旧作業の途中で 22 日の降雨イベントを迎え、浸食が拡大し 2 棟全てが崩壊する被害となった。これは初期被害からいかに早急かつ着実な護岸の仮設復旧を行うかが重要であることを如実に物語っている。また、住民への聞き込み調査によると、藤島川の護岸は 30 年ほど前に整備され、それ以降このような洪水は生じていないようである。

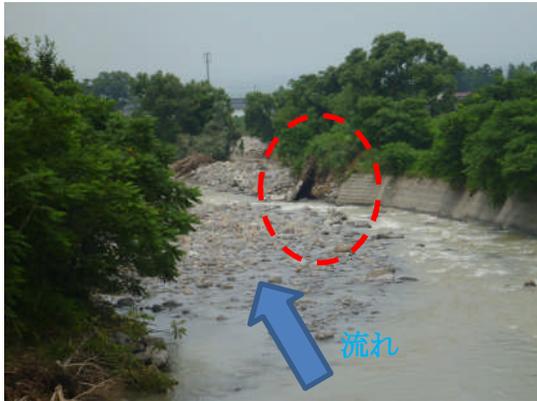
図-4 は養豚場の被害箇所から 500m 程度上流側の護岸の浸食状況である。護岸のタイプが変化する不連続部分で浸食が生じており、護岸のつなぎ目部分の脆弱性を示すものである。このような浸食箇所は今回の豪雨で他の河川でも多くみられたタイプである。

図-4 つなぎ目部における護岸浸食
(藤島川, 旧羽黒町)

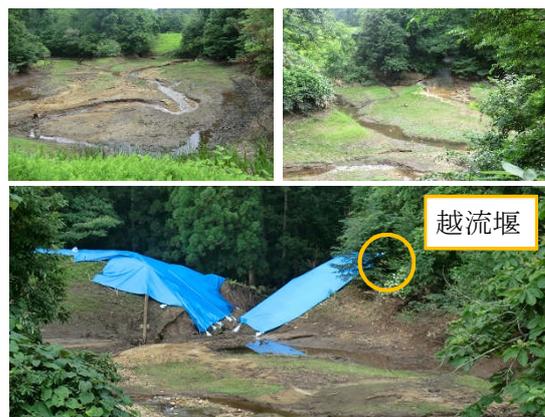
西川町宇佐川上流部には部落で管理している4つのため池（図-1：ため池1～4）があり、7月22日の豪雨によりため池2が決壊した（図-2参照）。ため池2の容積はおよそ3000t程度で、住民への聞き取り調査から100年近く前に作られたものであることがわかった。なお宇佐川と寒河江川の合流点付近にある吉川観測所において7月17日15時から7月18日16時にかけて160mm、7月22日15時から21時にかけて73mmの降雨が観測されている。

ため池の決壊箇所は開閉が可能な放流口が設置されていた場所であり、この放流口は降雨前から常時開放してあった。そのため降雨前の水位は低く、ため池内の植生の様子から1m程度であったと推測される。決壊箇所の付近には越流堰が設置されており、周囲にこれを上回る水位の痕跡は見られなかった。したがって堤体自体（高さ5m程度）を越流はしておらず、放流口に生じた破壊から決壊につながったものと考えられる。

図-2 決壊したため池2の様子（上）と決壊箇所（下：貯水池側から撮影）

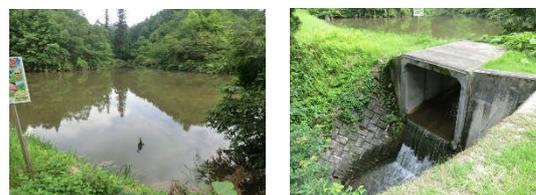
一方、決壊したため池2と高さ10m程度の堤体を挟んで隣接する、ため池3ではほぼ満水状態まで水が貯まっていたが、破壊箇所や越流の痕跡は見られなかった（図-3）。

図-3 ため池3の様子（左）と放流口（右）

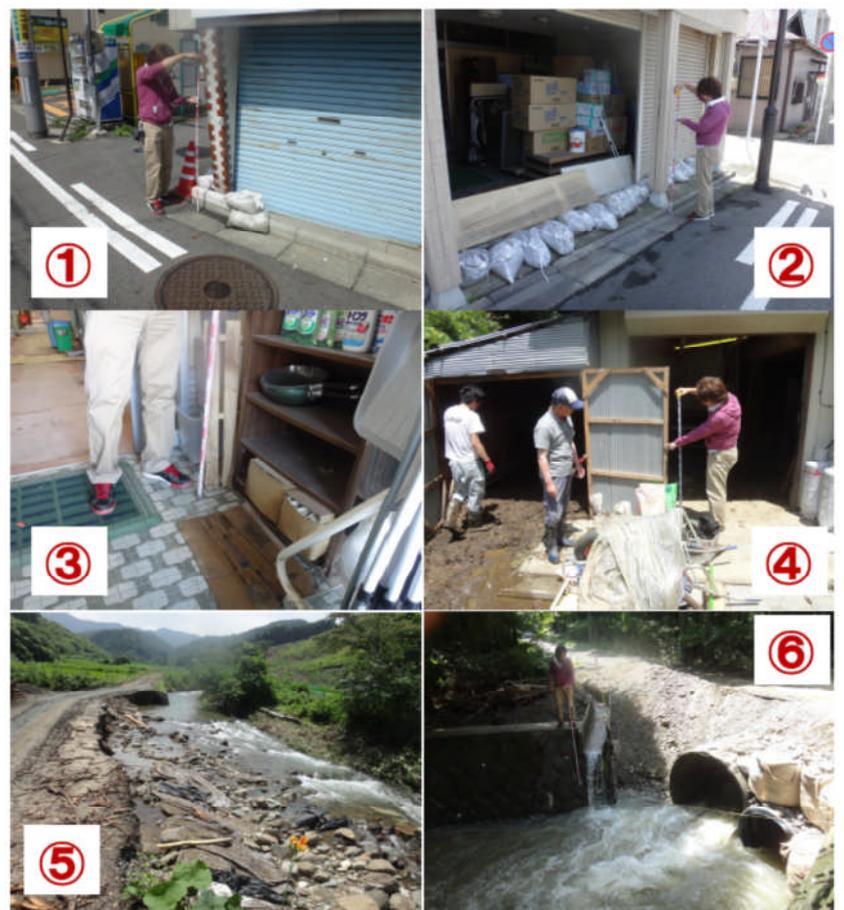
(現地写真)

阿武隈川に接し、その周辺で逢瀬川などの支流が合流する低地の当該地域は多降雨に伴う浸水被害の履歴の多く認められる水害常襲地域である。昭和61年等の死傷者を伴う水害もあるが、近年でも平成22年7月、平成23年9月の台風15号でも甚大な浸水被害が認められている。今回の水害は痕跡や地域住民の聞き取りをしてもおおよそ20cmから30cmの浸水であり(写真①, ③)、過去の水害と比較して小規模だったといえる。水害常襲地域ということもあり当該地区では、土嚢、止水版が地域(写真②)、各住宅に用意されており、大雨にあわせて自主的に浸水軽減するための準備がなされている。また、郡山市でも下水管の拡張工事の実施や調節池の検討などの水害の取り組みが検討中という状況下にある。

落橋箇所は供用されている道路も舗装されていない場所にある。地区内の住民からの聞き取りから大雨に伴い被災することが多い橋で仮設的な構造だったとの情報を得た。すでに大口徑の暗渠管により交通の応急処理がなされ(写真⑥)孤立集落の状況は解消されている。橋自体が弱い構造であったと推測されるが、急こう配の溪流に橋が施工されていたため、土砂、流木による推力も甚大だったと考えられる。橋後背には広範囲で土砂の氾濫が認めら

落橋の沢より会津若松側の日沢でも土砂による流出が多く認められている。日沢、五百川合流地点付近に一部低地が認められるが、この低地に位置する住宅では土砂を含む 80cm の浸水(写真④)が認められており、農業機械関連で被害も認められていた状況である。なお、上流域の河岸を観察すると、護岸や土嚢(トンパック)をも巻き込みながら浸食している状況が確認されており、浸食に伴う土砂が多量に流下した状況が認められた(写真⑤)。また、上流域には土採場も存在しており、この土採場からの土砂供給は不明であるものの、基本的にルーズな状態で置土されているため、大雨時の管理は必要と思われる。
