平成25年9月京都・滋賀水害調査速報

土木学会水工学委員会京都・滋賀水害調査団

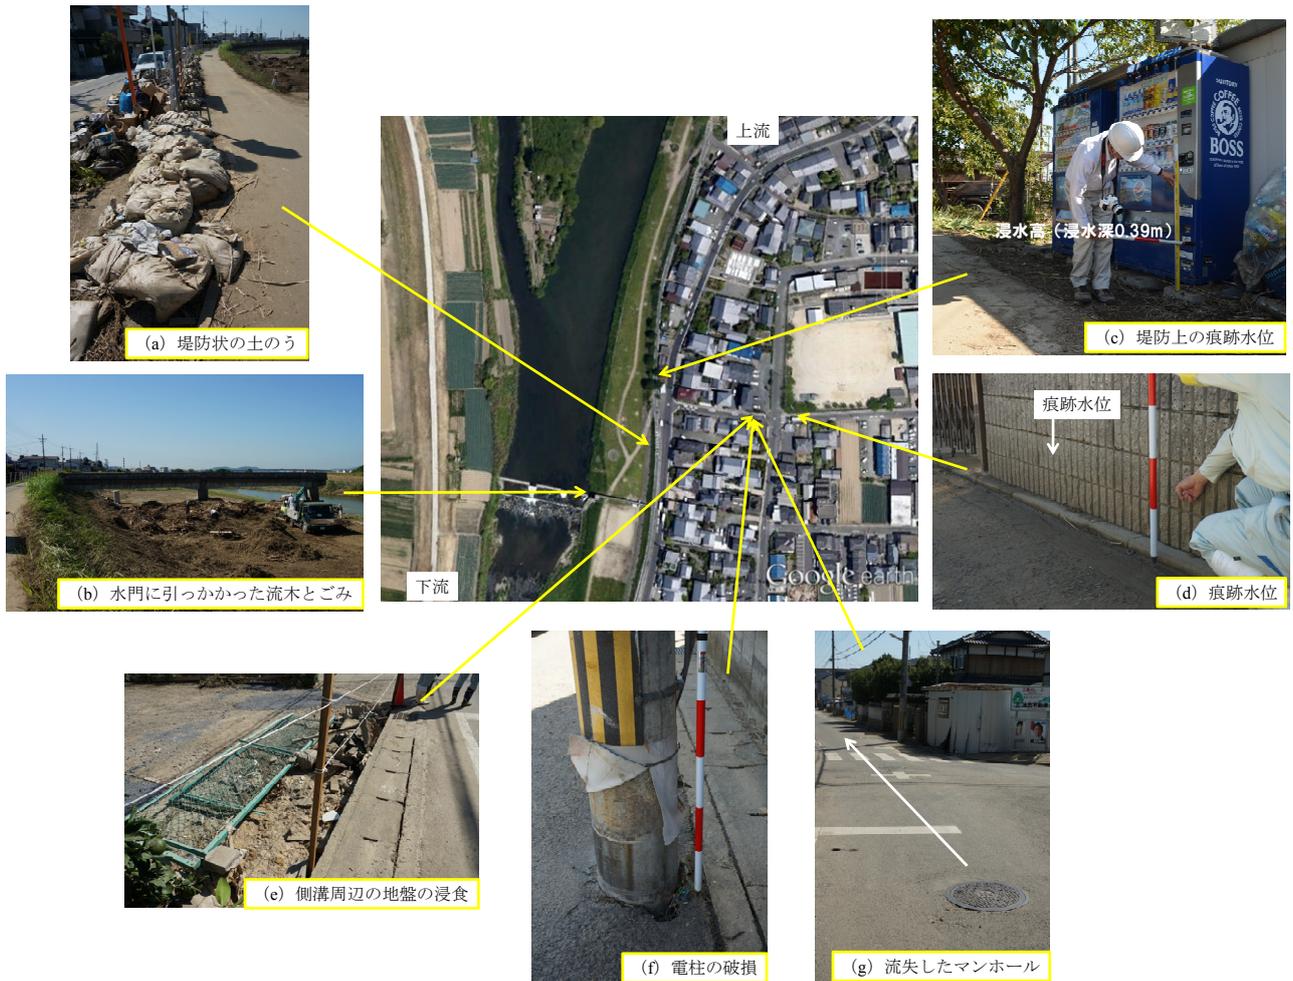
図3 京都市伏見区下鳥羽（鴨川）の氾濫（(c)は9月18日，他は20日）

図3に、京都市伏見区下鳥羽での鴨川左岸の越水地点の様子を示す。越水は、図3(a)に示す地点で発生した。図3(a)は、当日の水防活動によって積み上げられた土のうが残っており、土のうの高さは堤防天端から約0.4mであった。この地点は周辺よりも若干堤防高さが低くなっている。また、越水地点のすぐ下流左岸側には、龍門橋と呼ばれる水門開閉用の橋が設置されている。龍門橋には多くの流木とゴミが集積したようで、パワーショベル車による除去が行われていた。つまり、本地点での越水は、堤防天端が低いことと龍門橋に流木やゴミが集積して河積が減少することによる水位上昇が原因と

考えられる。被災者の話によると、越水した時間帯は9月16日午前の約4時間であり、7:00~7:30が水位のピークであったとのことである。図3(c)地点においては、越水水深は0.39mであった。また、図3(d)に示すように、越水地点から約80m東の地点での最大水深は約30cmであった。この地点の地盤は東へ下りの勾配を持っており、ある程度の流速を有して約30cmの深さで流れたと考えられる。なお、この周辺ではマンホールや側溝の蓋の流出、電柱の破損、側溝周辺の地盤の浸食などが確認された。

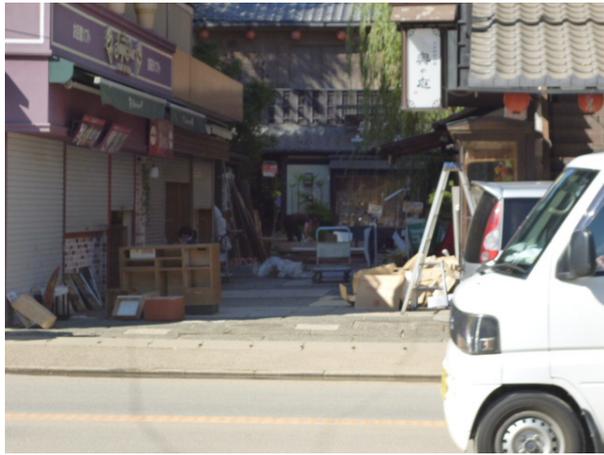
(a) 土砂氾濫後の片付けの様子

左岸側の河道沿いの道路を流下した痕跡が明瞭に確認された。部分的な片付けは行われていたものの、図4

(a) に示すように、道路上には土砂が大量に堆積している様子が確認された。

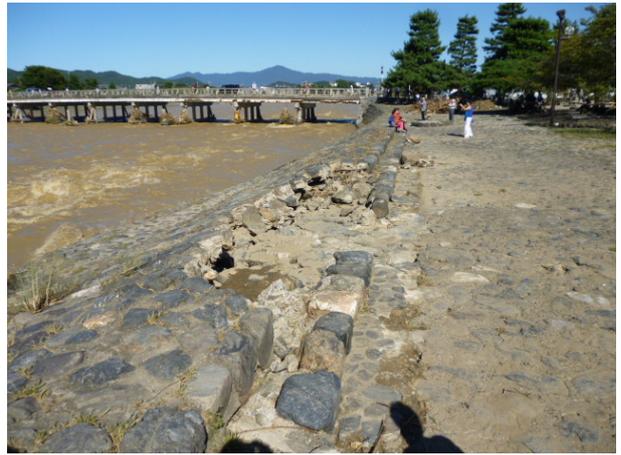
(b) 渡月橋右岸上流域の護岸の破壊

右岸側の被害も顕著であり、図4 (b) に示すように、渡月橋上流側において、石積み護岸に被災箇所がみられた。図4 (c) や (d) に示すように、河川敷の公衆トイレや船着き場にも甚大な浸水被害が生じていた。中の島や渡月亭付近では、図4 (e) に示すように、腰の高さ(約0.9m)程度の浸水深となっているところがあった。また、図4 (f) に示すように、6号井堰上流右岸側の護岸が大きく破壊していた。この部分は、河岸が河道中央方向(北)へわずかにせり出しており、渡月橋の下を流れた水の水衝部となる場所である。また、渡月橋右岸から迂回して中の島を流れた迂回流が桂川に戻る地点に相当していた可能性もある。参考のため、図5に平面二次元流れの数値解析²⁾による橋梁周辺の迂回流の計算結果の一例を示す。なお、本解析での橋梁の形状や水理条件は、渡月橋とは異なっている。図5に示すように、迂回流が本川へ戻る地点は、水面勾配が急で流速が大きくなるため、護岸が破壊されやすい。

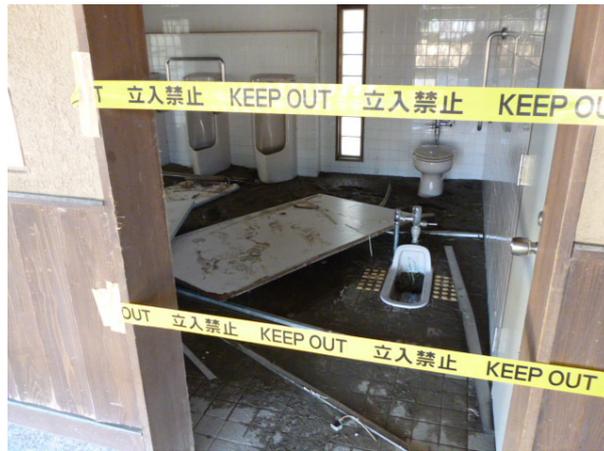
(c) 破壊したトイレ

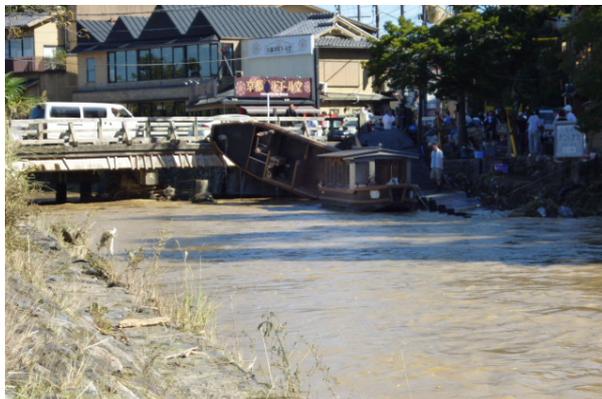
(d) 被災した船着き場

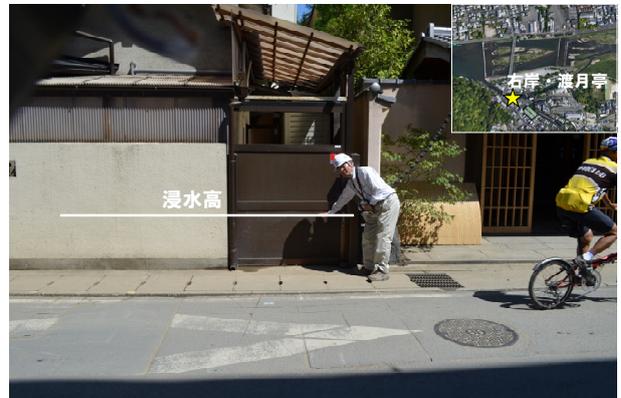
(e) 渡月橋右岸側の痕跡水位

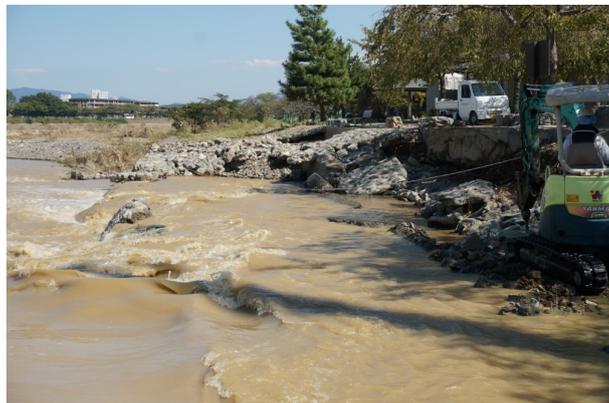
(f) 6号井堰上流右岸側の護岸の破壊

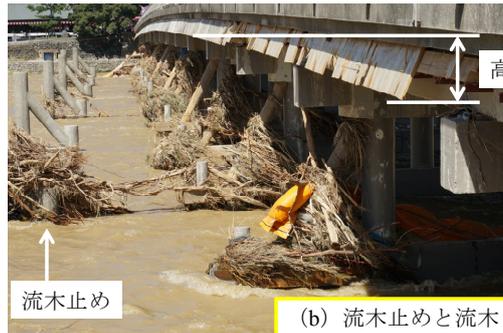
(b) 流木止めと流木

渡月橋は、景観にも配慮した構造となっており、その対策も取られている。図6 (c) に示すように、渡月橋は4本の柱が一組となって、一箇所(橋脚)を構成している。このような構造は流木が引っかかって橋梁に架かる流体力を増加させ、流出の危険性を高めるため、現在の設計基準では推奨されていない。このような構造に対する対策として、図6 (b) に示すように、流木止め(流木避け)が橋脚の上流約2mの所に設置されている。流木止めによって、先に流木を捕捉し、橋脚本体に引っかかる流木を減少させるとともに、上方の空間の自由度が大きい場所(橋桁の無い場所)で流木の向きを変え、橋梁断面で流木を通過させやすくする効果があると考えられる。また、図6 (c) に示すように、橋脚底部においては、4本の柱を連結させており、橋脚の強度を高めるとともに、流木の引っかかりを最小限にしていることが分かる。

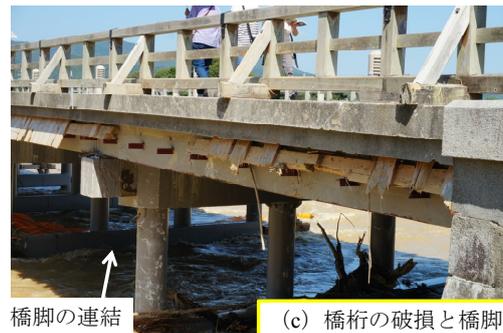
(c) 橋桁の破損と橋脚

図6に渡月橋の様子を示す。今回の出水の最高水位時には、兩岸付近の橋桁まで水が達したことが確認されている。図6 (c) では橋桁の装飾の破損の様子がわかる。このような破損は、兩岸付近にのみ見られた。これは、図6 (b) に示すように、橋桁が上に凸の形状となっており、兩岸付近で低く、河道中央付近で橋桁が高くなっているためと考えられる。また、このような構造は、水平な橋桁の橋梁よりも橋の流出や橋桁による水位上昇の抑

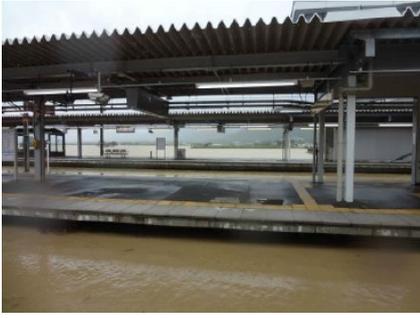
図8 (a) と (b) は、JR亀岡駅の浸水状況である。線路部分は完全に水没し、氾濫水がホーム上面に迫っていることがわかる。また、図8 (b) より、奥から手前に向かって(西から東に向けて、桂川上流方向から下流に向けて)氾濫水の流れがある様子がうかがえる。

(a) JR亀岡駅プラットホームを南側から望む

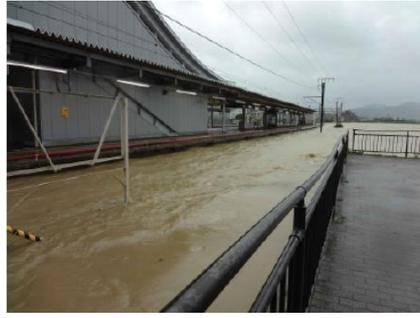
(b) JR亀岡駅北口（桂川側）より西（上流側）を望む

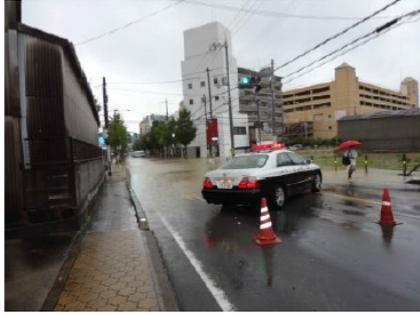
(e) クニッテルフェルト通り北古瀬付近の浸水（地図②）

図8 (e) と (g) は、クニッテルフェルト通りの北古瀬交差点付近（図7の②）で、交差点部分が周囲より低くなっているために浸水している。図8 (g) からこの付近で雨水排水管から水があふれ出していることがわかる。なお、この近くを流れる小河川が氾濫している様子が図8 (h) である、地点②の氾濫は雨水排水管からの溢水と

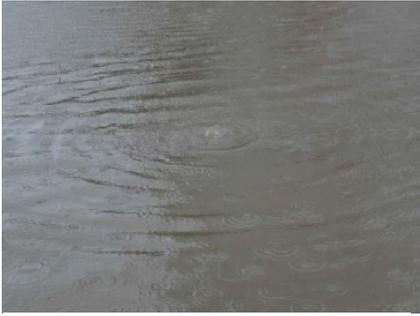
(g) (e) の浸水エリア（下水道から氾濫している様子）

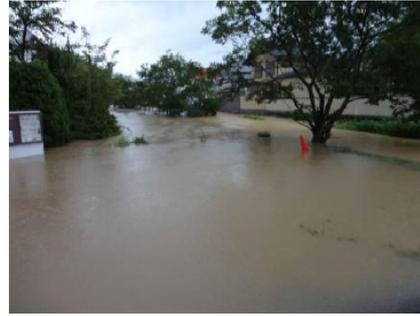
(h) 亀岡資料館前（右側の木より右側が河川）（地図③）

地点③付近の河川からの溢水の両者によるものと考えられる。

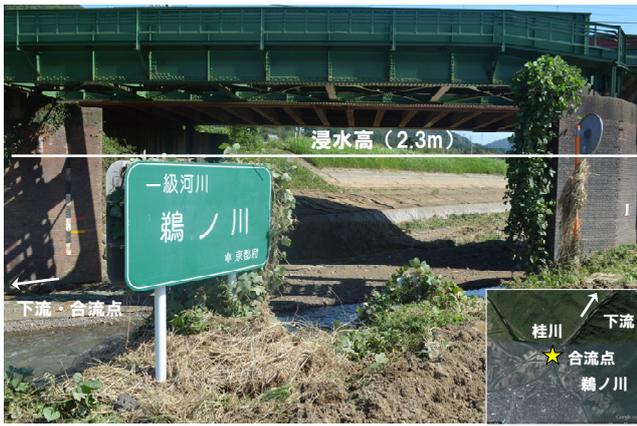
(a) 桂川と鵜ノ川の合流点付近 (保津峡上流側)

亀岡市請田周辺の桂川と鵜ノ川の合流地点の様子を図9 (a) に示す。合流地点では桂川の右岸堤防が霞堤となっているとともに、下流が保津峡の狭窄部となっていることから、遊水地として機能が期待される地域となっている。合流点付近では高水敷より約2.3mの浸水高となっていた。JR馬堀駅周辺では、河道内で増水した水が水田や道路を流下した痕跡が明瞭に確認された。図9 (b) に示すように、堤内地にも洪水痕跡がみられ、図中の駐車していた車両も冠水したと考えられる。図9 (c) と (d) に示すように、トロッコ亀岡駅の痕跡水位やタクシーの案内板の汚れ具合から類推するに、約3mの最大浸水深であったと考えられる。

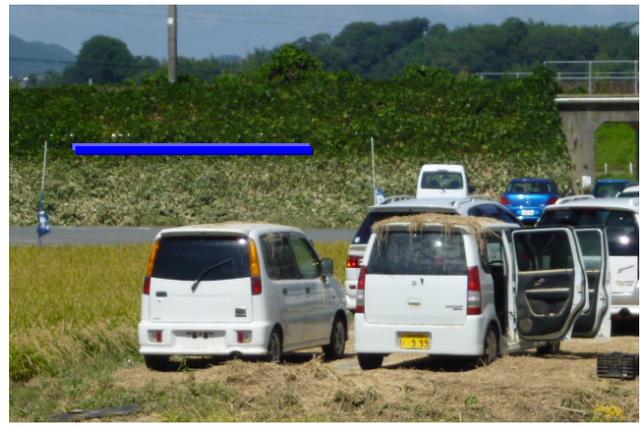
(b) 冠水した自動車

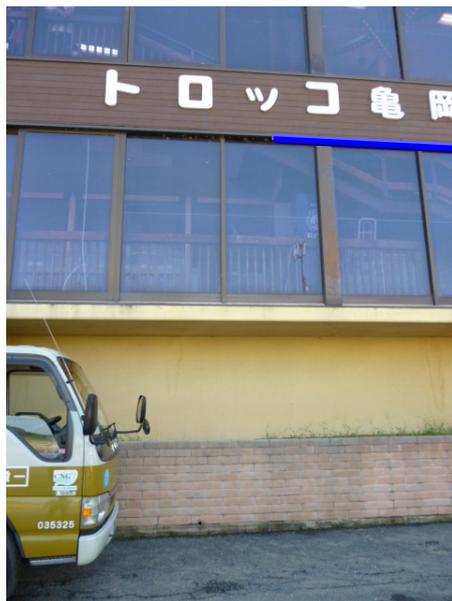
(c) トロッコ亀岡駅 (堤外地)

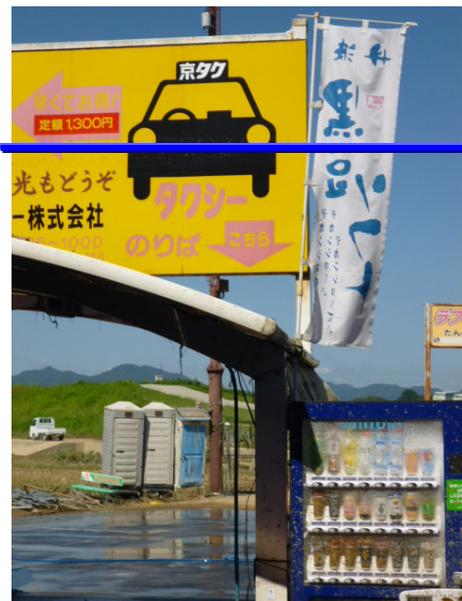
(d) タクシー乗り場 (堤外地)

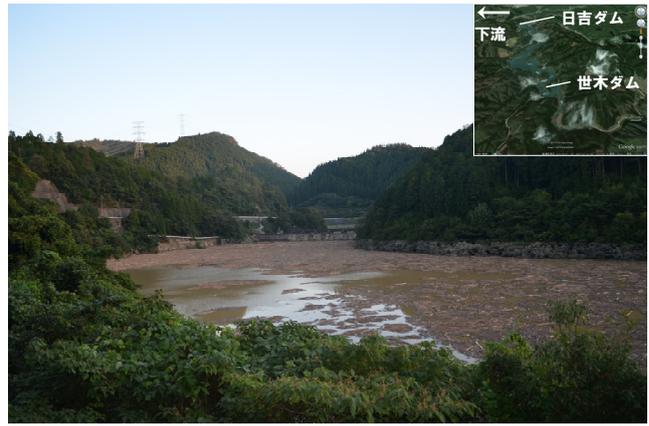
(b) 世木ダム下流に貯まった流木

桂川の上流域にある日吉ダムと世木ダムの様子を図14に示す。世木ダムは日吉ダムの上流に位置し、関西電力が管理する発電用の重力式コンクリートダムであるが、日吉ダム湖（天若湖）が満水時にはほとんどが水没する。今回の洪水では日吉ダム湖内（世木ダム直下）に大量の流木が捕捉されており、これが滞留している様子がわかる。

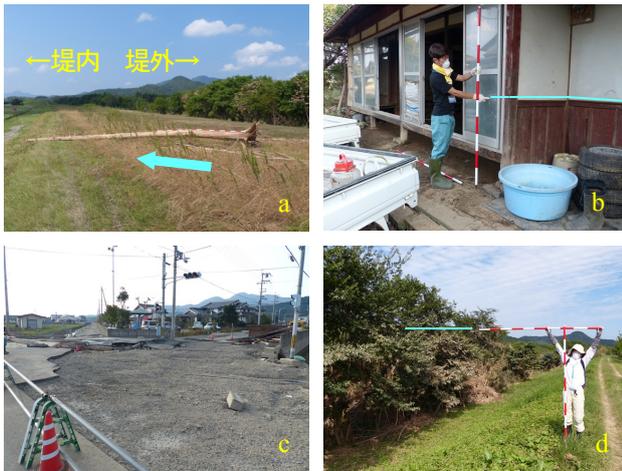
図24 河川水の流入箇所, 民家浸水痕跡, 道路損壊(a)～(c): 9/23撮影)および堤防未整備箇所(d): 9/25撮影)

由良川の土師川合流点から直上流の地区では多くの浸水被害が発生した. 浸水域は主に京都縦貫自動車道より西側の広域農道に沿って広がっている (図23). この地域の主な浸水形態は大きく3つに分けられる. すなわち, 戸田地区と土・川北地区の浸水は, 主として堤防未整備箇所からの流入 (図24 (a)) によるものであり, 戸田

地区は住宅地の床上浸水や道路損壊 (図24 (b), (c)), 土・川北地区は農地が被害に遭った. 浸水高さは大きいところで約2mにも達しており, 台風23号のときよりも40～50cm程度深かったとのことであった. 前田地区は上流の土・川北地区からの流れに加え, 同地区の堤防未整備箇所からの流入痕跡があり (図24

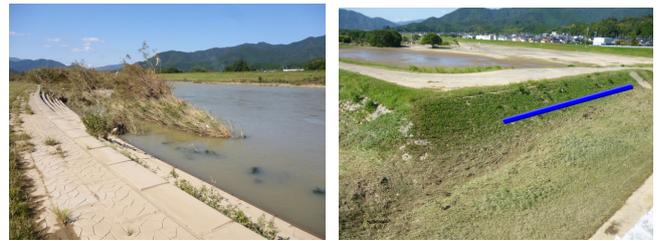
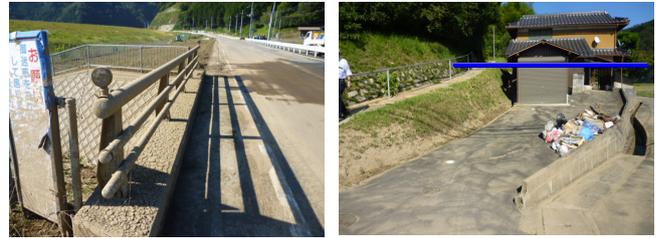
図25 福知山市の浸水状況 (9月19日)

図25 (a) , (b) に示すように，福知山市音無瀬橋周辺は，右岸側と左岸側の両方の河川敷に明確な洪水痕跡がみられた。福知山市安井地区周辺では，道路を氾濫水が流下した明瞭な痕跡が確認された（図25 (c)）。地元住民からのヒアリングより，山からの水による内水氾濫により，住宅の1階まで浸水被害が生じたことがわかった（図25 (d)）。

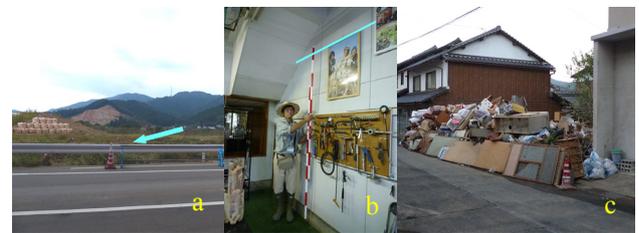
図27 公庄地区の堤防未整備箇所, 民家の浸水痕跡(蓼原)および廃棄される家財道具(新町)(9/21撮影)

大江町では蓼原・新町地区の地盤が低く，浸水深は2mを優に超えるケースが少なくなかった。これらの地区の浸水は公庄地区の堤防未整備箇所からの流入によるもの（図27）で，近くの北近畿タンゴ鉄道(KTR)宮福線も一部浸水した。蓼原地区の浸水は2m62cmに達し，台風23号のときよりも約30cm高い（図27 (b)）。蓼原・新町地区には浸水した家財道具の集積所がいくつも設置されており，被害の大きさを示している（図27 (c)）。一方，宮川合流部の浸水は，由良川の水位が上昇したことによって宮川の水位をせき上げ，上流左岸側の堤防未整備箇所から田畑に流入したものである（図28 (a)）。これによって，の国道175号線の歩道と欄干が損壊した

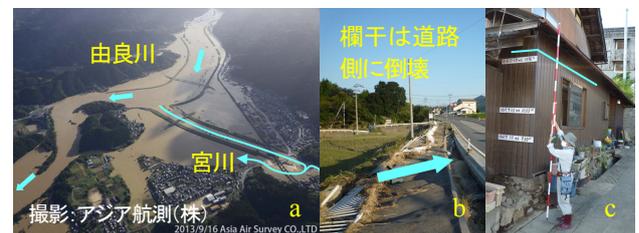
図28 宮川浸水状況, 歩道と欄干の損壊および大雲橋付近の民家 (9/21撮影)

(図28 (b)) . また，宮川より下流の大雲橋では水位は台風23号よりも低かったが，一部の家屋では高い浸水

痕跡を残した(図28(c))。

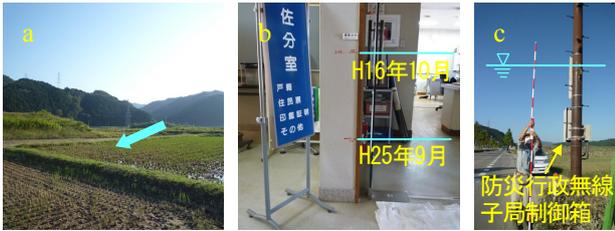
図30 志高地区の堤防未整備箇所，市役所分室の痕跡，防災行政無線(9/21撮影)

志高地区の浸水も堤防未整備箇所からの流入によるものである(図30(a))。市役所分室の浸水高さは台風23号よりも約60cm低く、大江町より上流の地区とは逆の傾向となっている(図30(b))。また、志高地区の直下流側の大川地区でも民家が床上浸水被害を被った。これらの地区では防災行政無線4子局が水没により使用不能となったが、これは制御箱が地上2m程度の位置にあり、約3mの浸水高さに対して不十分であったことにも起因している(図30(c))。また、由良川河口付近の八田地区でも1m以上の浸水となっており、堤防未整備箇所からの流入によるものである。ただし、浸水高は台風23号のときよりも約40cm低くなっている。

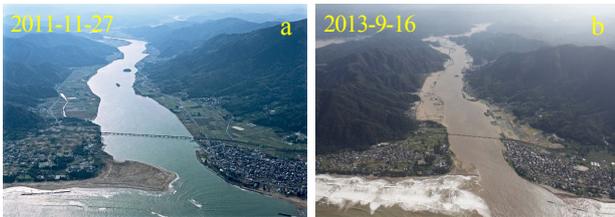
図31 河口砂州（国土交通省福知山河川国道事務所提供）

由良川には河口砂州が発達しているが、台風23号の際に左岸側の砂州は侵食・消滅し、その後右岸側のみが発達するようになった(図31(a))。今回の出水によって(図31(b))のように大きく侵食され、砂州の面積は出水前の約60%に減少した。河床の変動状況によっては左岸側の河岸侵食が懸念され、保全対策を考える必要がある。

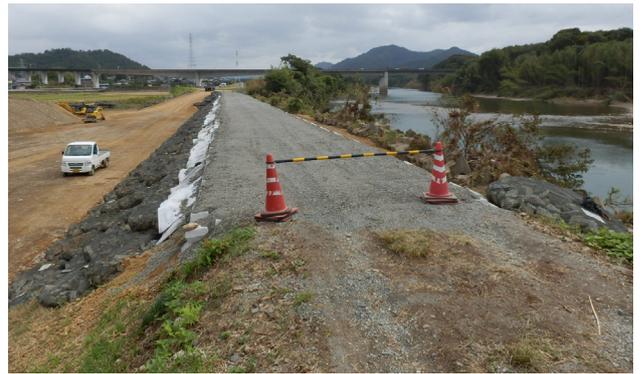
(b) 綾部市私市町右岸破堤箇所の仮復旧状況

右岸堤防が約50m程度に渡って破堤していた。図32(b)は仮復旧後の破堤箇所の写真である。高さは約2.5m程度で、同等の高さの木の葉が流されていた等の周辺状況から、越流したものと考えられる。表法、裏法共に護岸を有しており、破堤箇所以外の護岸に目立った損傷は見られなかった。破堤に至った原因は、護岸に損傷があり堤体の侵食が進行した、浸透水による護岸と土の境界部などにおける内部侵食が考えられる。

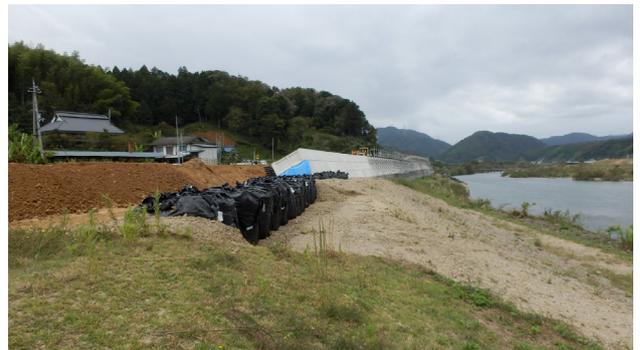
(c) 綾部市私市町右岸破堤箇所の仮復旧状況

右岸堤防の約200m程度に渡って、コンクリート護岸と共に堤防が浸食されていた。図32(c)に示すように当該箇所は新しい護岸と堤体の建設が行われていた。本箇所では越流しコンクリート護岸は堤内地に流され、道路柵を損壊させる被害も見られた。堤内地側は丘になっており、破堤の原因としては、表法の侵食、護岸と土の境界部などにおける内部侵食が考えられる。

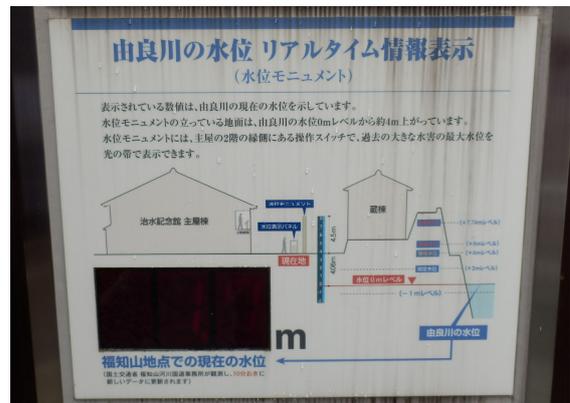
(d) 福知山市治水記念館の水位計

す下柳町の福知山市治水記念館に設置された水位計によると（10分間隔で自動計測，施設管理者が目視で計測）最高水位は8m程度で，堤防天端から1m以内まで水位が上昇した。

9月16日の午前9時頃から2時間程度，堤内地地盤から水が湧き出し，堤防間際の建物に浸水被害があった。越流は防がれたが，河川水位の上昇により動水勾配が大きくなり，堤内地に向かって土中に水の流れが生じたと考えられる。河川水位が6m程度になった際に水流は止まったと言う。これは，堤内地地盤面から2mの位置に対応する。湧き出した水は濁っていなかった事から，内部侵食はほとんど起こっていなかったと考えられる。

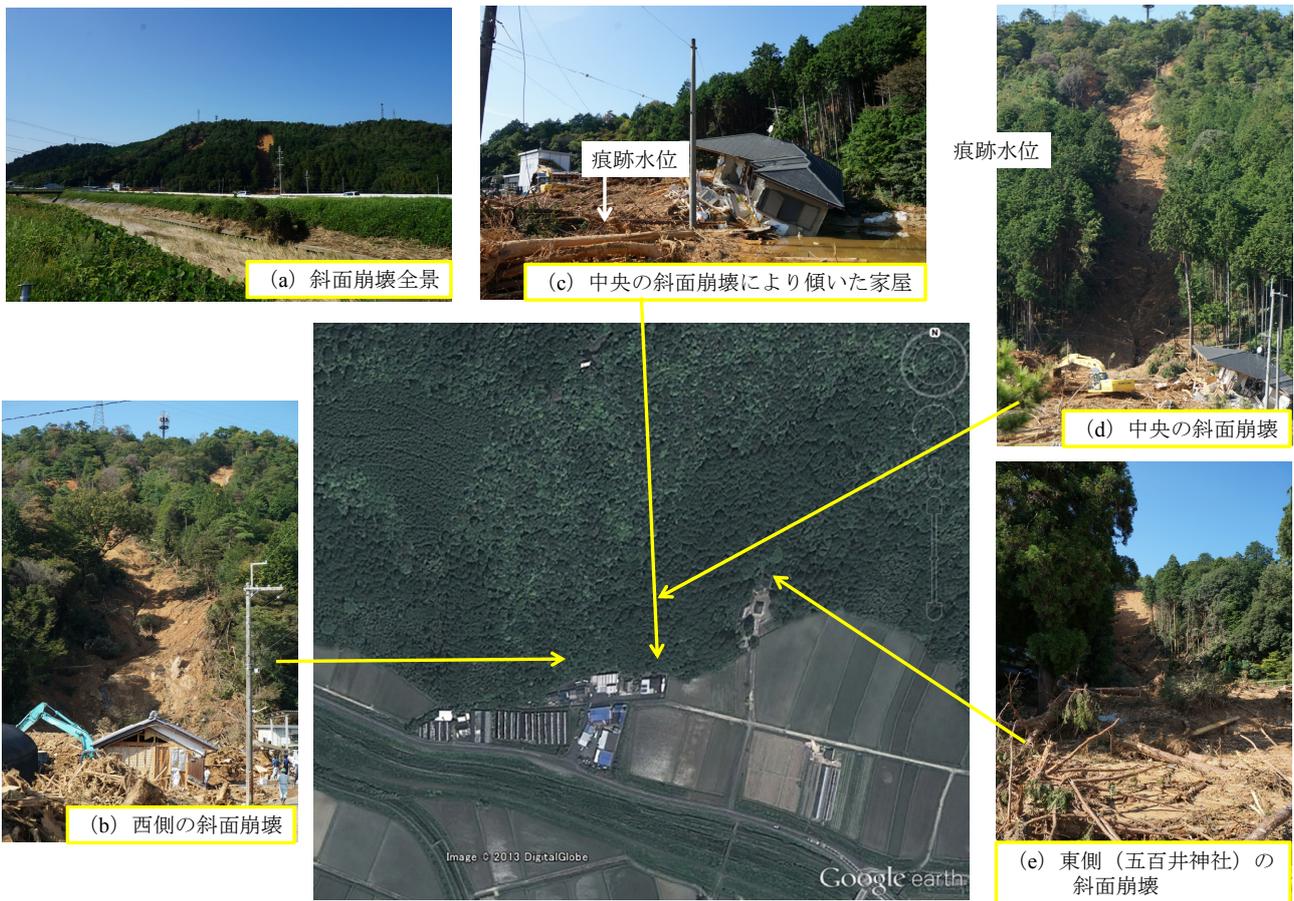
図33 栗東市下古山地区の斜面崩壊

図33に栗東市下戸山地区の斜面崩壊の様子を示す。今回の豪雨により，安養寺山では下古山地区の南斜面だけではなく，北斜面や西斜面でも斜面崩壊が発生している。安養寺山は山裾からの高さは約100mであり，南斜面では3箇所斜面崩壊が発生しており，全て，山頂に近い高さから発生していた。図33 (b) に示す最も西の斜面崩壊による土砂が家屋に衝突し，1名の方が亡くなっている。斜面崩壊の大きさは，幅約20m×深さ約3mである。斜面崩壊は，9月15日23時45分ごろ発生し，2階建て家屋の1階に1名，2階に1名がいた。亡くなられたのは1階の1名であり，2階の1名は大きな怪我もなく無事であった。図33 (b) の重機の右に移っている家屋は，被災した家屋の2階部分である。2階家屋の損傷がそれほど大きくないこと等から，家屋に衝突した時点での土砂の流動深は，2.5m以下程度であったと考えられる。図33 (d) に示す斜面崩壊が最も規模が大きく，4箇所の斜面からの崩壊が一つに集まって山裾に流れてきている。被災現場付近の方の話によると，崩壊は少なくとも4回に分かれて発生しており，斜面崩壊発生箇所の数と一致している。1回目は，16日夜中0時以降であり，4回目は16日午前2時30分より前とのことである。16日の早朝の時点では，山裾の家屋は傾いておらず，その後の土砂の流出によって傾いたとのことであった。こちらの斜面崩壊は，山裾部分は幅約20m×深さ約3mであった。最も東の斜面崩壊は，五百井（いおい）神社の裏斜面で発生していた。この崩壊は，他の崩壊と比べて，幅は若干狭く，深さは若干深かった。

水量平年値との比較を見ると，180～200%の領域に位置しており，最も値の大きい地域の一つとなっている。つまり，栗東市下戸山地区の斜面は，他の豪雨常襲地帯であれば既に崩壊している斜面であり，これまであまり強い雨を受けていなかったため，斜面崩壊が発生したと考えられる。また，安養寺山は，かつて，マンガンやウランの鉱山であり，西の斜面崩壊発生地点の山裾に坑道の入口がある。鉱山は1963年に閉鉱している。現時点では十分な情報は収集できていないが，鉱物採取時の廃土を安養寺山に捨てていたのであれば，比較的崩壊しやすい斜面条件となっていた可能性もある。
