## 1. 豪雨の状況

## 2. 調査日と調査地点

### 3. 河川災害

## 2. 土砂災害

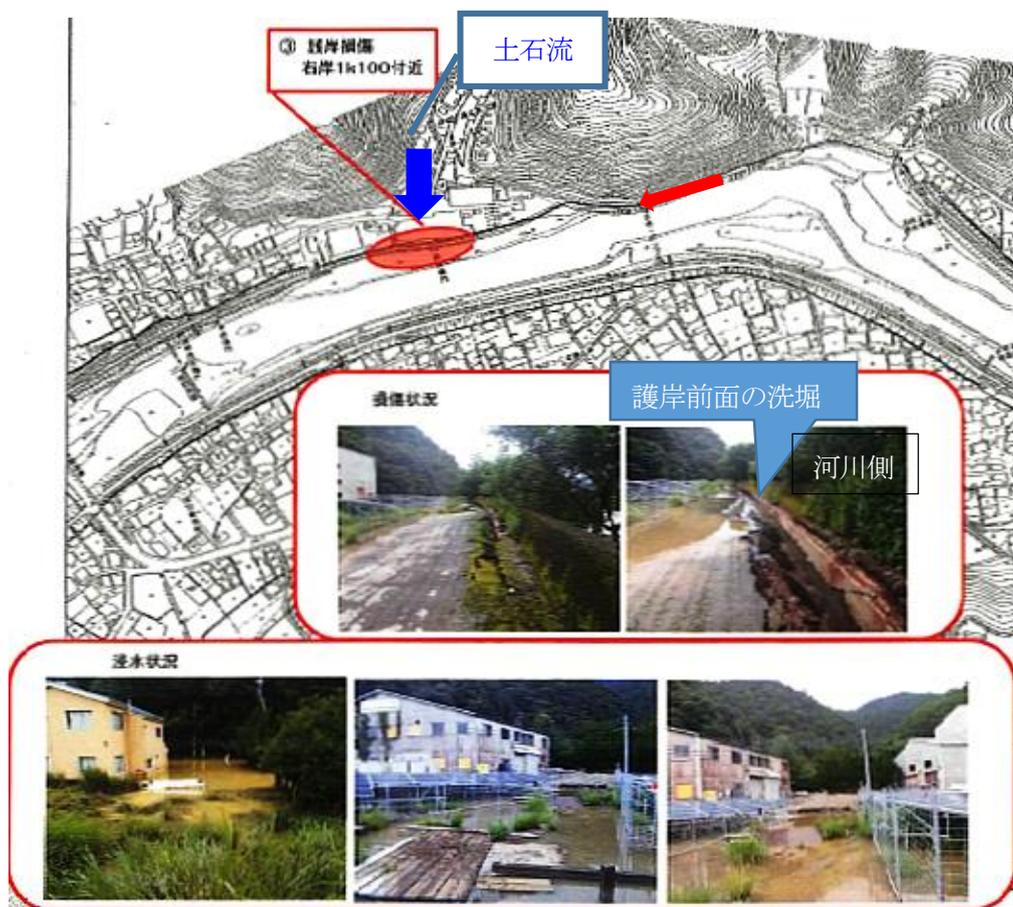
図3-1は太田川被災箇所情報（第1号）から引用した図面である。地元の人にヒアリングしたとこ

図3-1 三篠川右岸での護岸損傷

ろ、護岸の破損は次のように発生した。すなわち、右岸の斜面上部で発生した土石流が樋管への流入口を塞いだ。土砂を含んだ高速な流れが護岸の前面を洗堀（最大 2m 程度）するとともに、護岸の上部のブロックを川側へと押し出した（図 3-2）。なお、ブロックは数カ所で割れ目が発生していた。

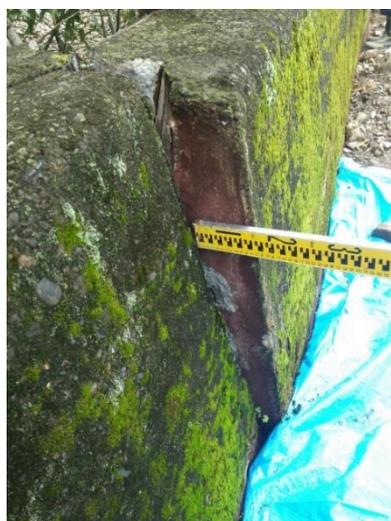
図3-2 護岸ブロック上武の川側への移動  
護岸の前面は埋め戻しされ、ブルーシートで覆われていた。

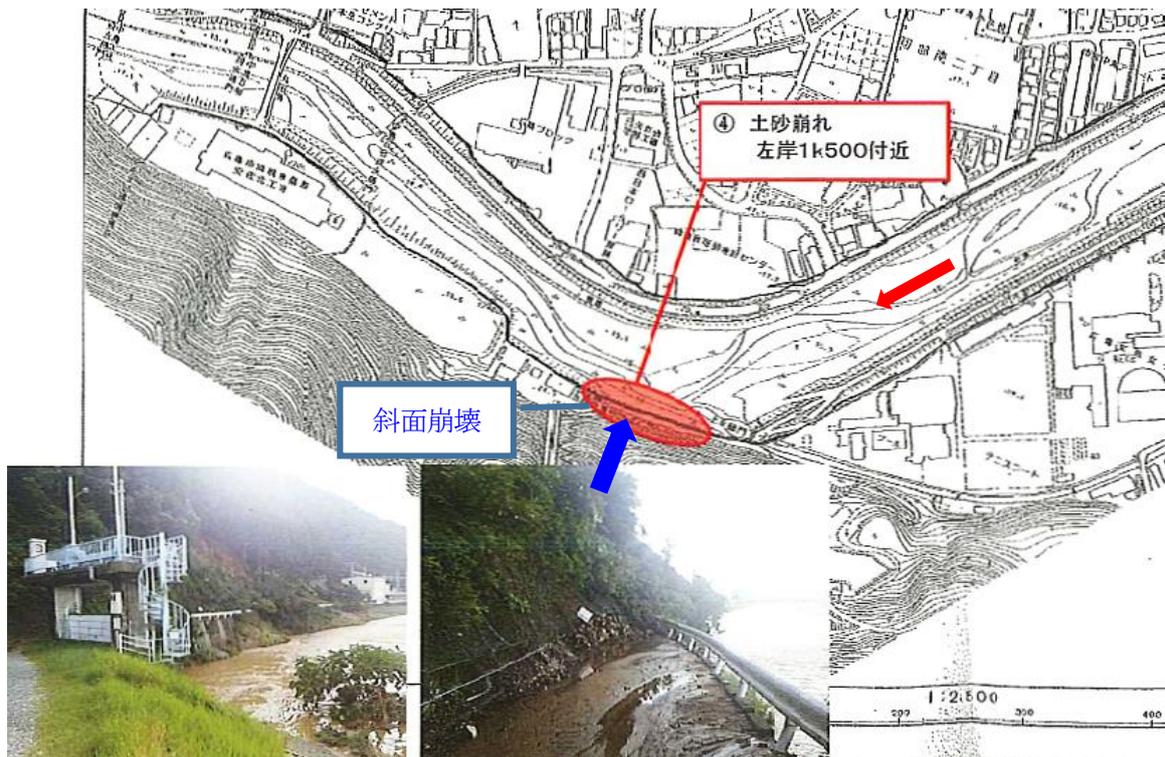
図 3-3 と図 3-4 に示すように、この地点では、左岸の斜面が崩れ、土砂や樹木が河川内に突入した。

図 3-3 根谷川右岸での斜面損傷

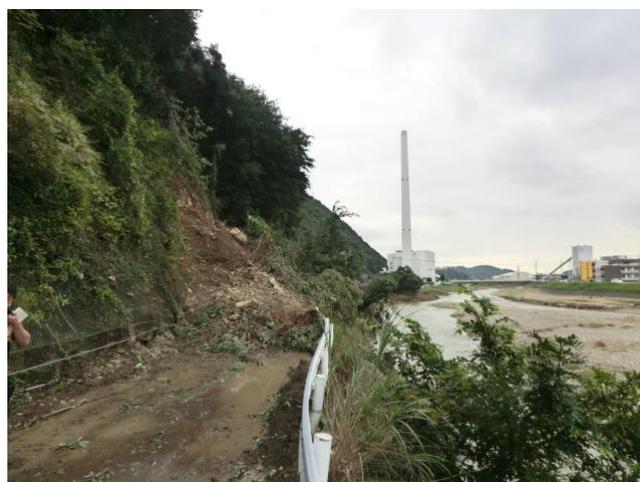
図 3-4 土砂崩れによる道路の封鎖と護岸の損傷

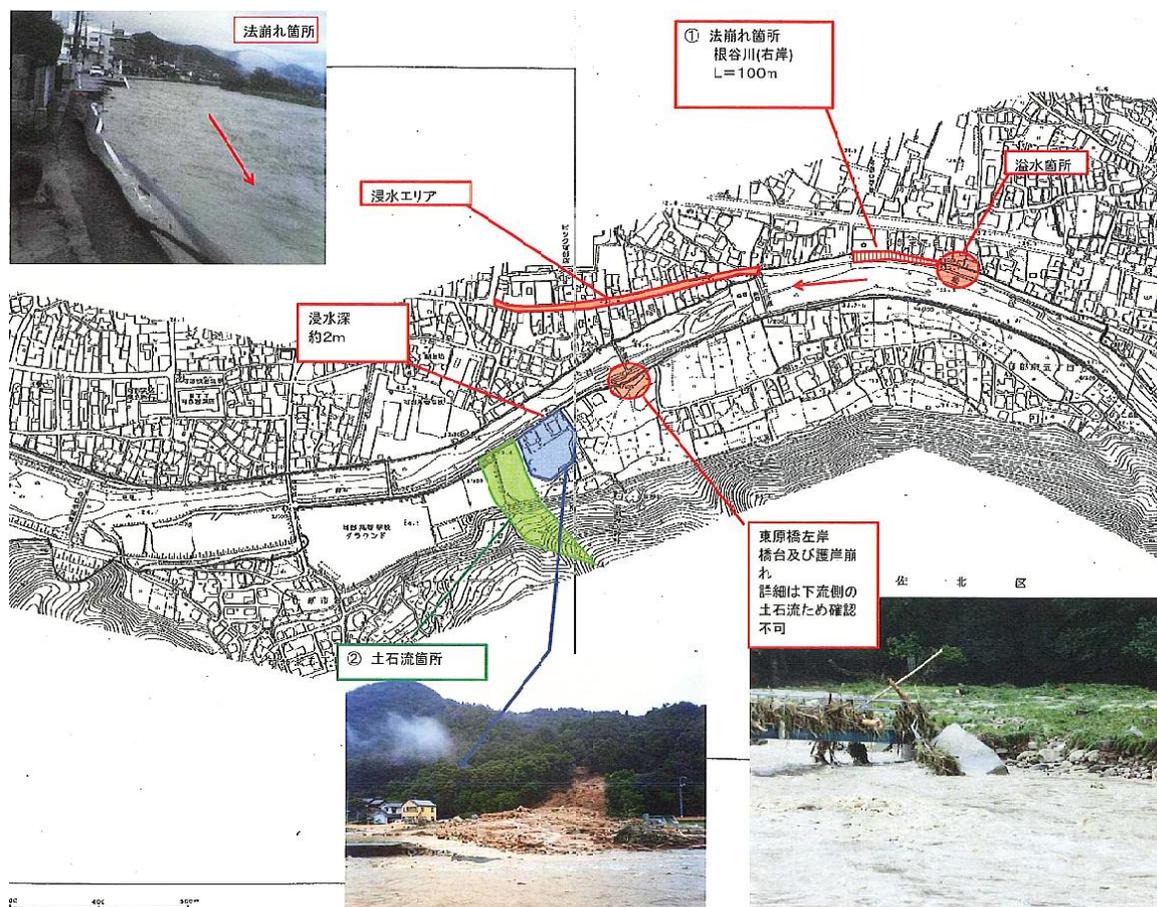
図3-5に示すように、根谷川は、右岸 4k300 付近において、20日4時頃越流を開始した。また、右岸沿いに洗堀が進み、法面が崩落した（図3-6）。一方、左岸の斜面において土石流が発生した。図3-7より、下流に架かる橋梁には草木が巻き付いており、高い水位を記録したことが知られる。

図3-5 根谷川での法面の崩壊，土石流の発生，氾濫流の発生

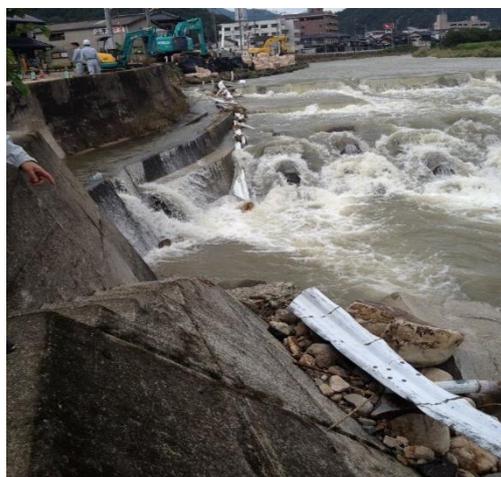
図3-6 法面の崩落

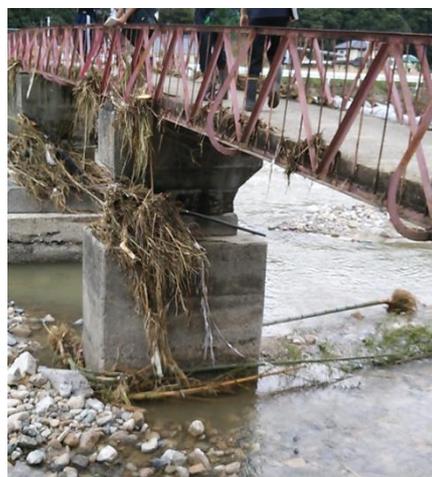
図3-7 橋梁に掛かる樹木

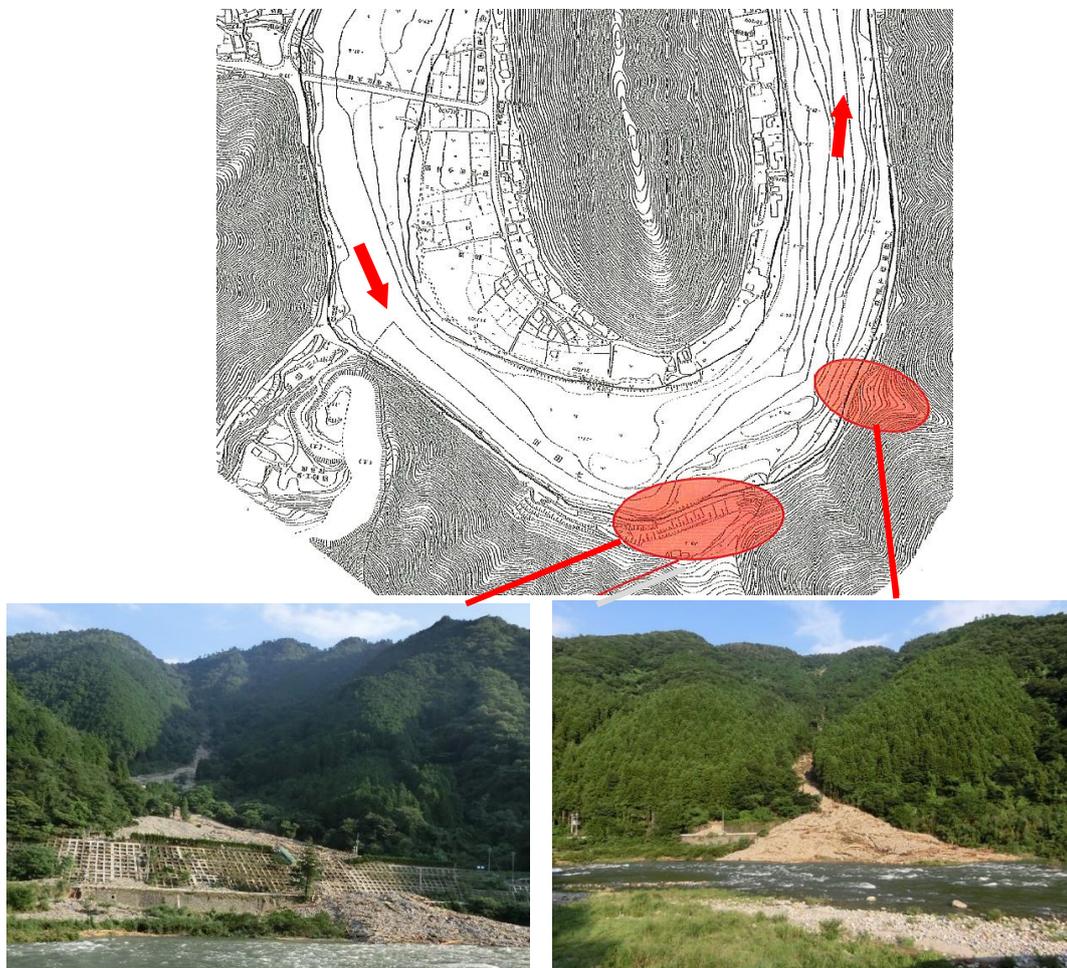
図 3-8 は、太田川の右岸 20k700, 800 付近において発生した大規模な土石流を示している。写真から作業用の自動車が押し流されたり, 埋もれていたりすることを確認することができる。図 3-9 は, 土石流が山頂近くで発生していることを示しているが, この山の反対側で大規模な土石流災害が発生した。

図 3-8 太田川での右岸での土石流の発生と河道への流入

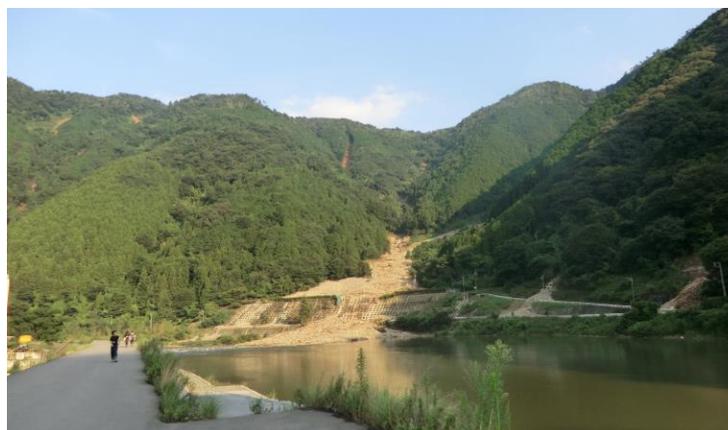
図 3-9 山頂近くに残る土石流の発生跡

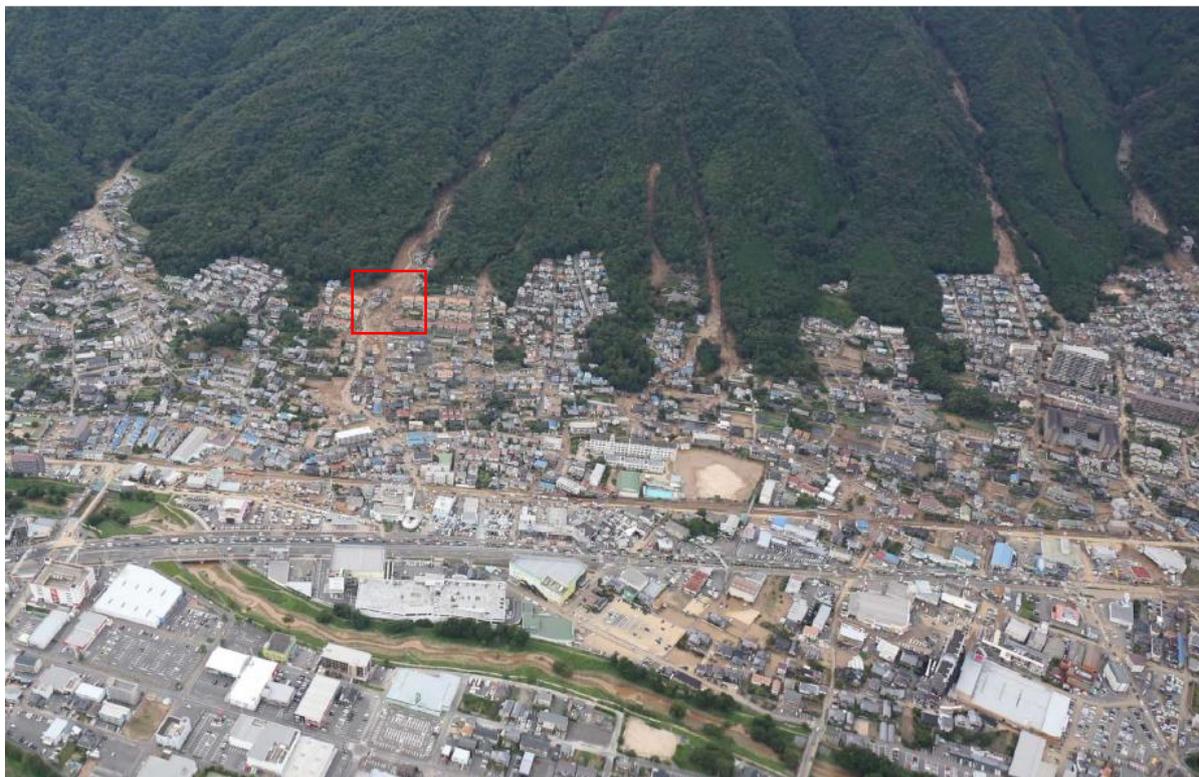
図 4-1 安佐南区八木地区での土石流の発生状況

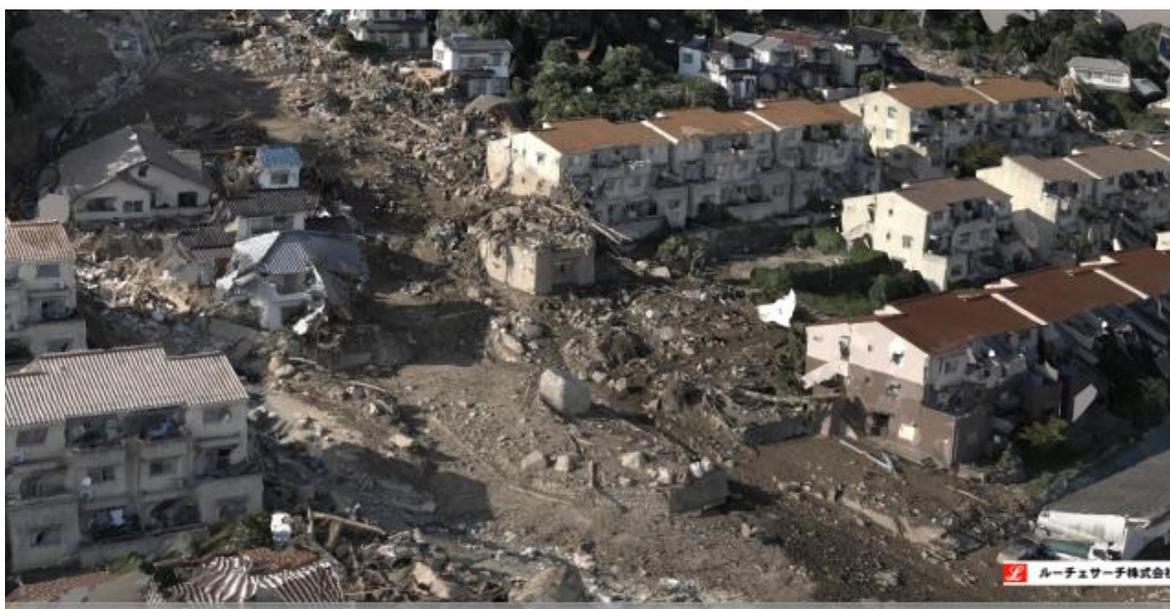
図 4-2 安佐南区八木地区での被災状況（図 4-1 の赤枠）

小型無人機（UAV）を用いて合成した写真の例を図4-2に示す。図4-1の赤枠内を異なる角度でみたものである。巨岩が樹木、自動車が大量の土砂とともに移動している状況が確認できる。被災した建物では3階の高さまで損傷の跡があり、土石流の凄まじさを推測することができる。

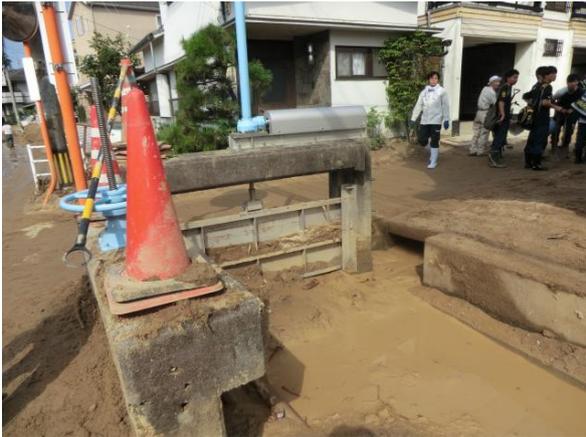
以下では地上からの写真を列挙し、気になった点を説明する。図4-3はJR可部線の脇を流れる八木用水が土砂で埋まっている様子を示している。被災地では多くの水路が土砂溜のようになっており、本来の配水/排水機能が失われていた。これは泥流の到達範囲を拡大させるだけでなく、降雨の度に水深が増して復旧の障害になるなど大きな課題となっている。この状況は、上流からの土砂供給量が多いことに依るが、部分的には住民が土砂の片付けに利用した可能性もある。

図4-3 土砂で埋まる用水路

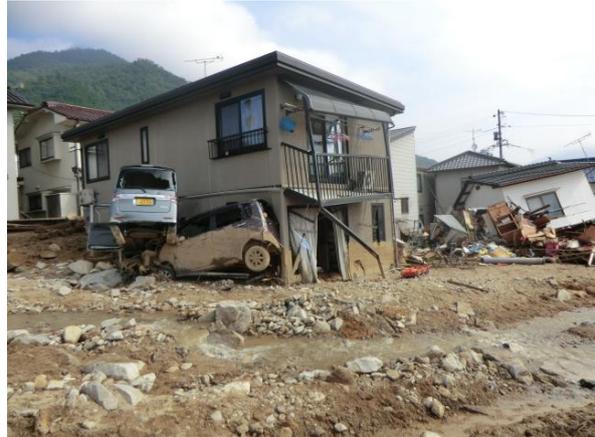
図4-4 流された自動車

図 4-4, 4-5 は、岩や自動車、巨木が押し流され、家々を破壊していった様子を示している。かつての道路の面影はなく、大量の土砂がたまった急傾斜地に水路ができていく状況であった。図 4-6 は沢の出口に近い地点において下流側を見た状況である。巨大な岩とともに泥が堆積しており、足場が悪い状況であった。

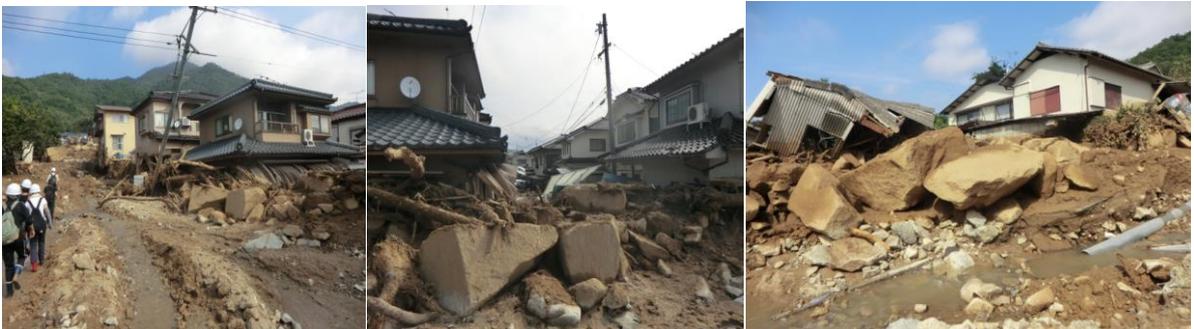
図4-5 巨岩に押しつぶされた家

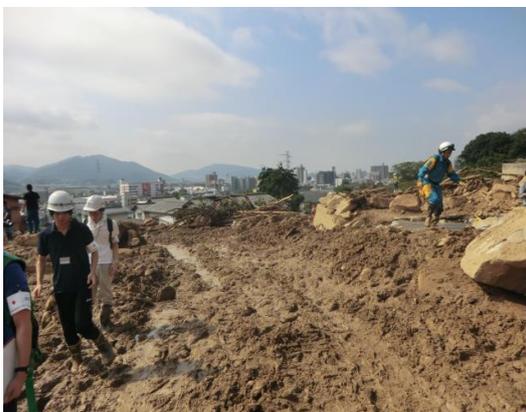
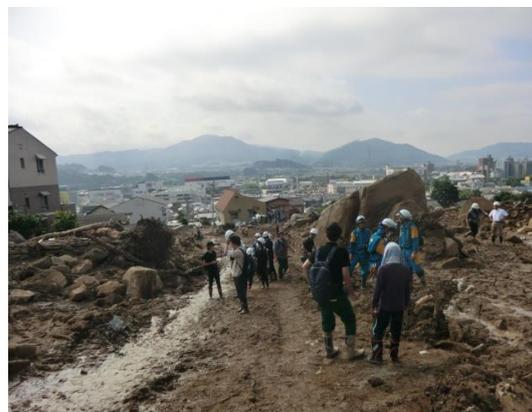
図4-6 大量の土砂（山側から市内側を臨む）

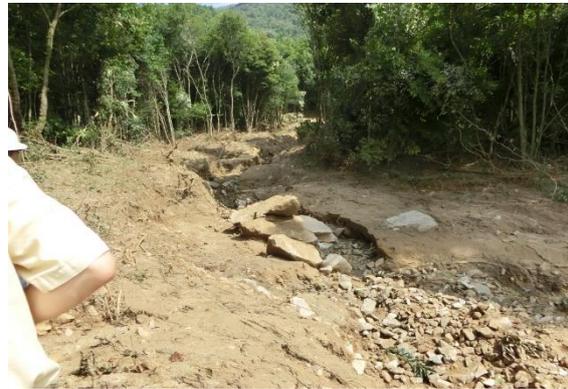
A-2-1 地点

図 4-7 に沢の出口の様子を示している。沢は大きな岩が抜けたような跡があり、中央部が深く刻ま

図 4-7 沢の出口での土石流の痕跡

れていた。また、周辺の木々の樹皮は1m程度の高さまではがれていた。

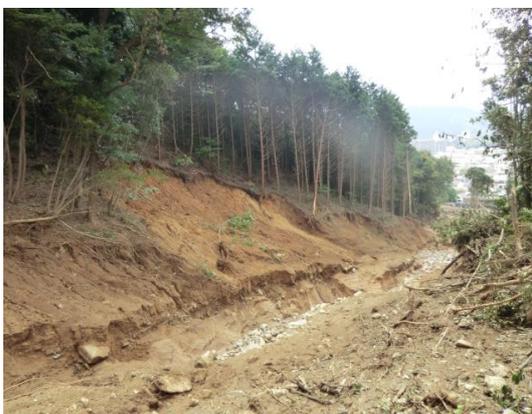
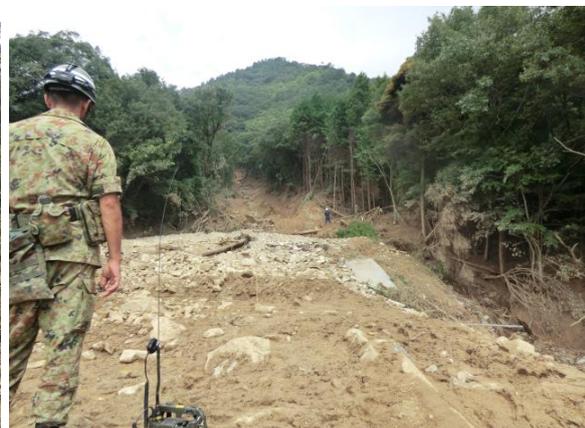
図 4-8 沢の状況

八木地区では多数の土石流が発生した。そこで、隣の土石流による被災地を調査した。図4-8は土石流の跡を示している。急傾斜地に深く溝が刻まれるとともに、その斜面も滑っていた。

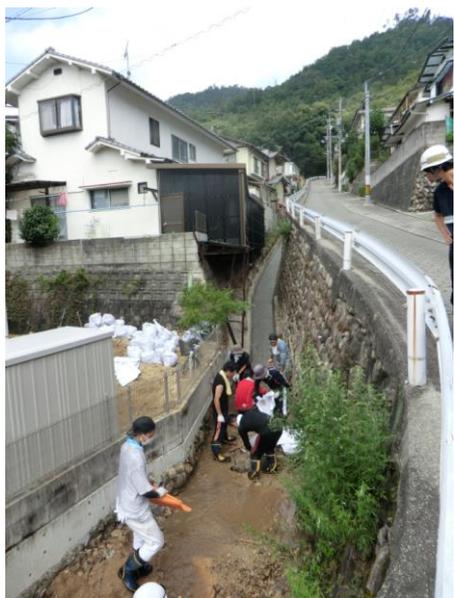
この地区にも水路が整備されていた。その水路が上流から大量の土砂を麓に運ぶ役割を果たしたようであった。図4-9は土砂の掻き出し作業を示している。図4-10は八木地区の守り神として崇められてきた光廣神社の変貌を写している。鳥居周辺まで大量の土砂が到達していることがわかる。高い位置に立つ本殿は無傷であったが、参道は土砂で埋められた。図4-11は砂で満杯の水路（八木用水か）を示しているが、その排水機能は完全に失われている。

図 4-9 土砂の除去活動

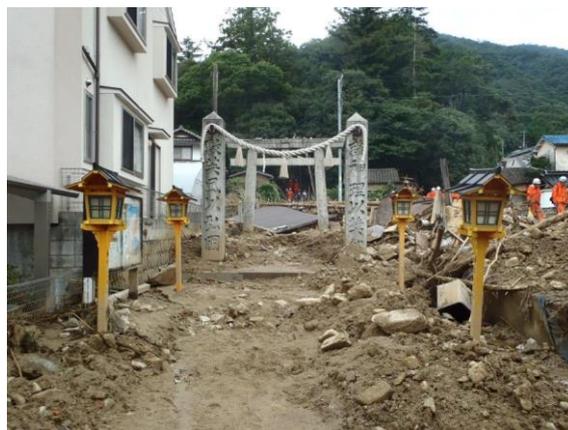
図 4-10 光廣神社での土砂の堆積状況

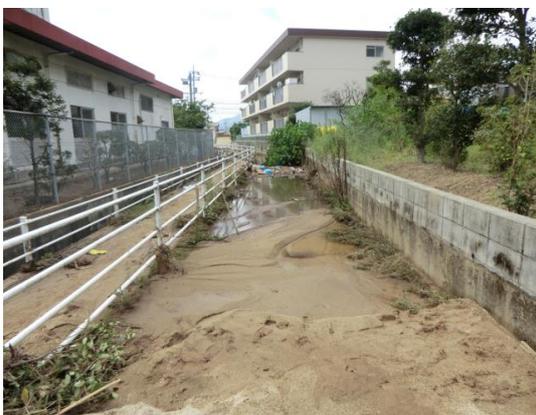
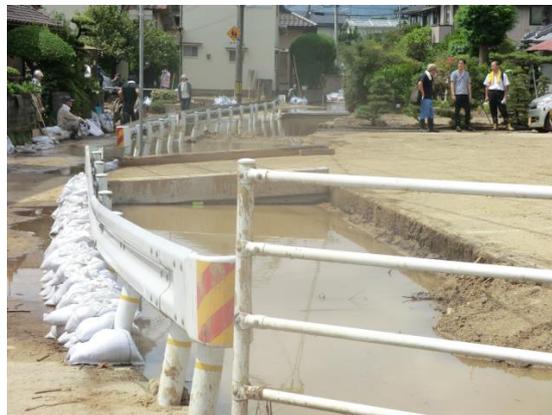
図 4-11 土砂の堆積した水路

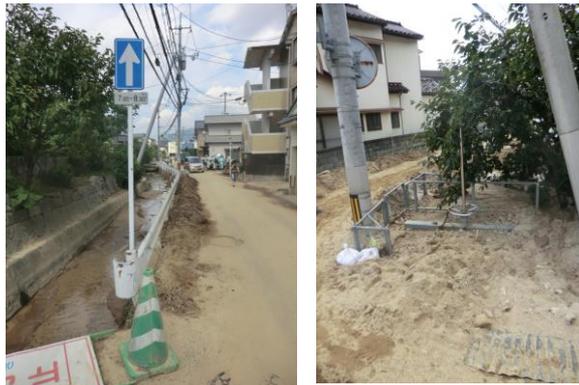
図 4-12 に示す緑井地区においても大きな被害が発生した。図 4-13 には、麓の地区での水路が土砂で閉塞している状況を説明している。図 4-14 は麓の地区における道路における土砂の堆積状況を示している。写真中の掲示板は流されてきたものであるが、土砂の深さは 1m を越えていた。

図 4-13 土砂による水路の閉塞状況

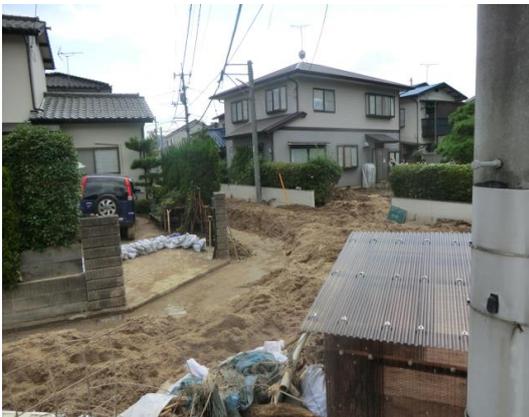
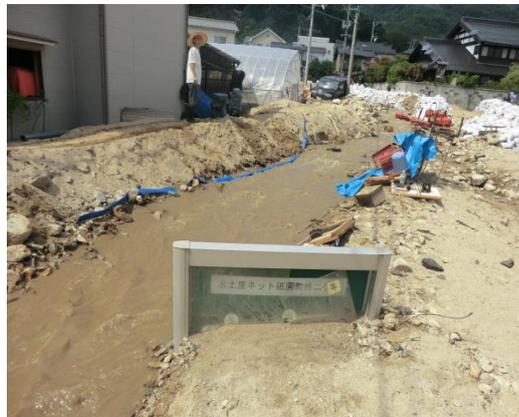
図 4-14 麓での土砂の堆積状況

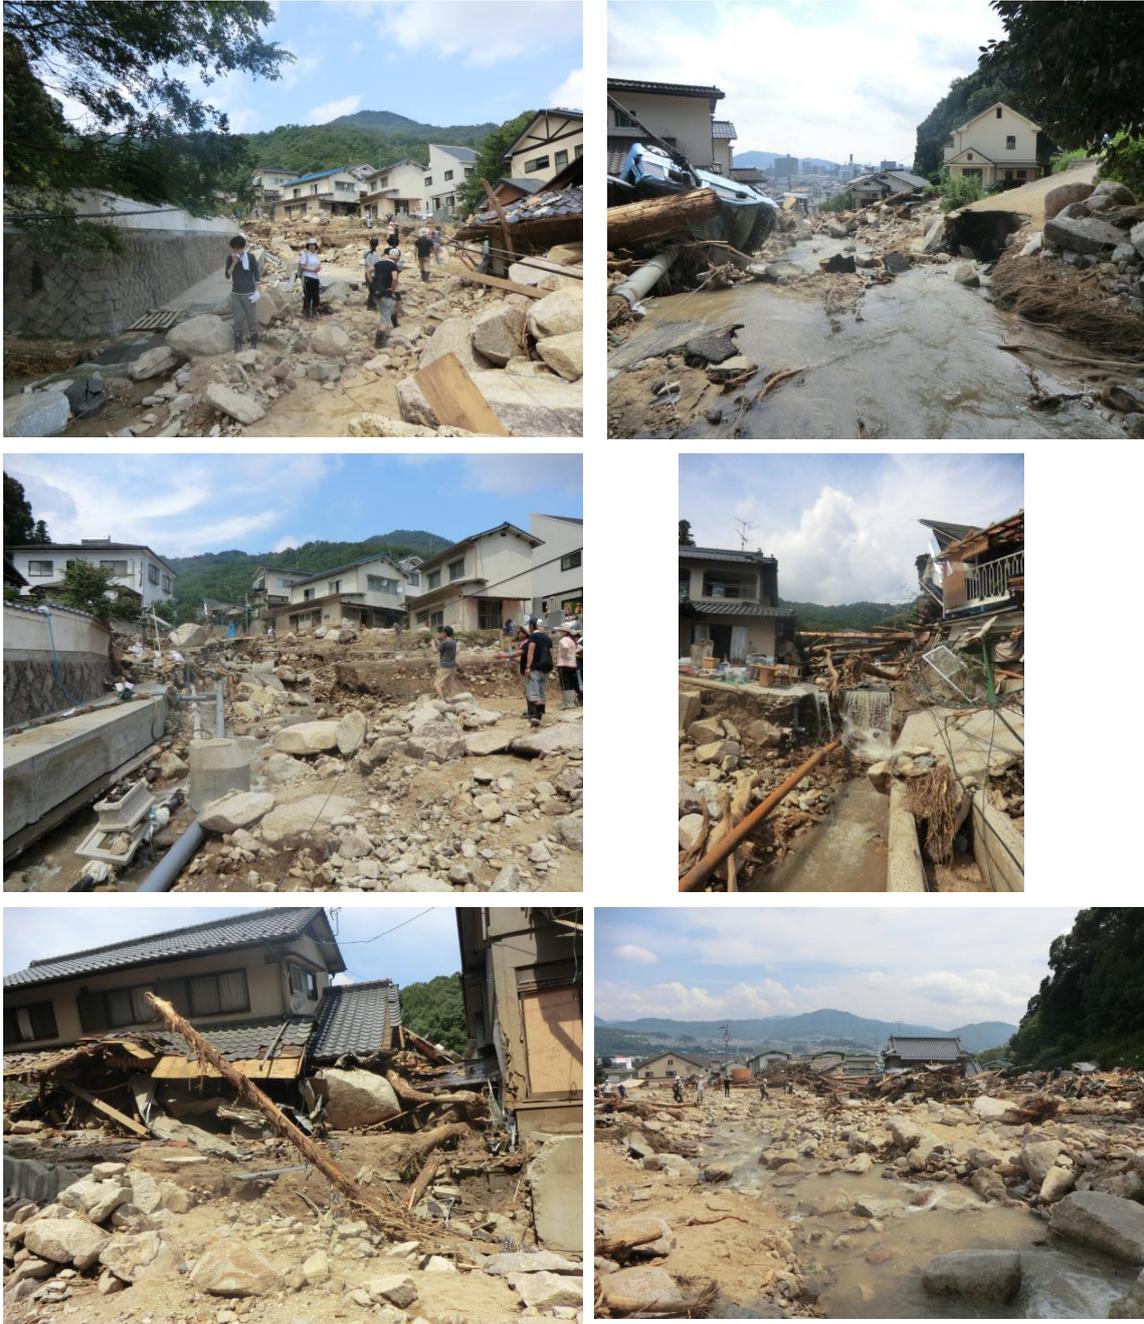
図 4-15 は地点 B-1-1～B-1-2 (図 4-12) にかけての状況を示している。岩が転がりながら家を破壊していった様子を推測することができる。未明に記録的な豪雨と土石流が住家を襲う状況を想像することは容易ではない。改めて、災害を正確に恐れることが重要であることを認識させられる。

図 4-15 巨石や流木が残る被災地区

地区の中腹から上流に移動しながら撮影した。家屋や道路、下水道は大破している。
