(公益社団法人) 土木学会・(公益社団法人) 地盤工学会
平成 26 年広島豪雨災害合同緊急調査団
調査報告書

平成 26 年 10 月

公益社団法人 土木学会・土木学会中国支部

公益社団法人 地盤工学会

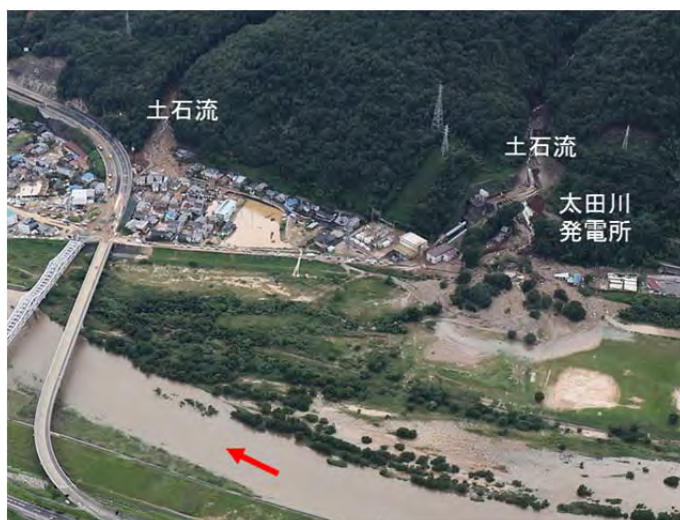
図 3-2-5 の地点②においても土石流が堤防を破壊して高水敷に流入した。図 3-2-7 に示すように、土石流は右岸の太田川発電所を襲った後、太田川に大量の土砂を流入させた。

図 3-2-7 地点②での土石流の河道内への流入

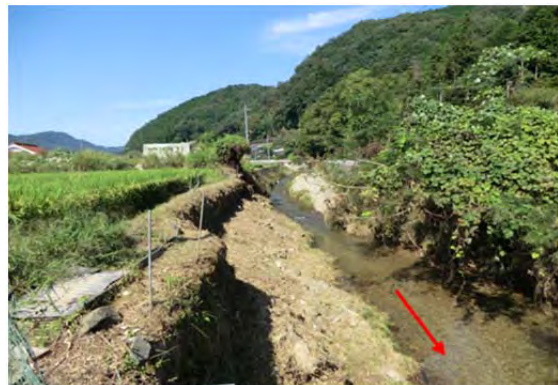
栄堂川中流部での被害状況を図 3-2-10 (b) ~ (e) に示す。護岸の破壊、特に、空石積みの護岸から石が抜けるような被害が目立った。河川沿いには水田が広がっているが、水田がやや高い箇所に位置するためか、稲が倒伏するような被害は認められなかった。

(c) 地点②での護岸の破壊

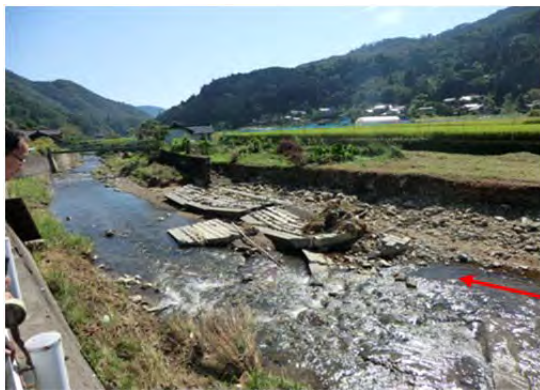
(d) 地点③での護岸の破壊と溢水

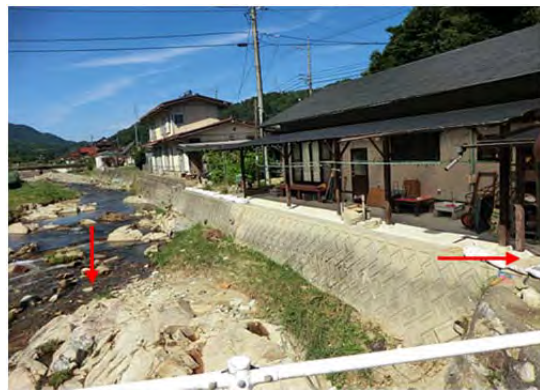
(e) 地点④での護岸の破壊と溢水

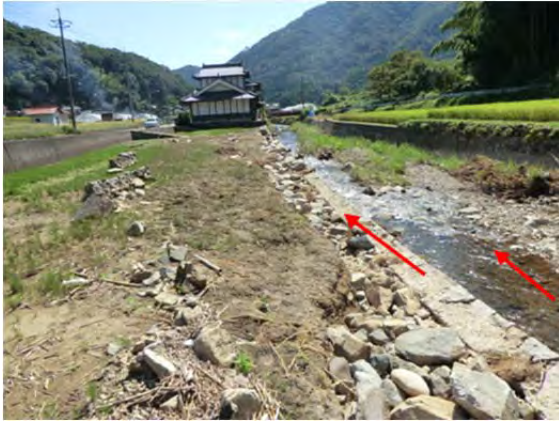
(b) 地点⑤での護岸の破壊と溢水

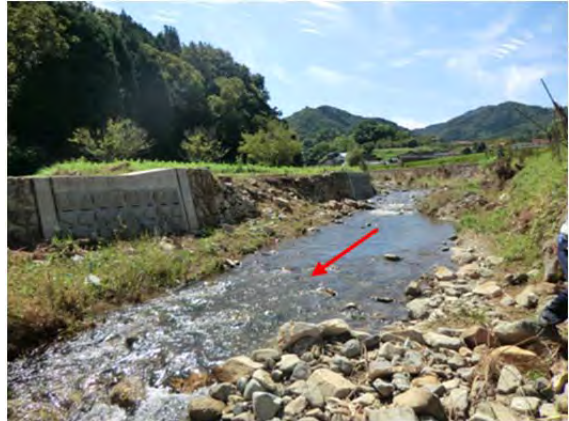
(c) 地点⑥での護岸の破壊

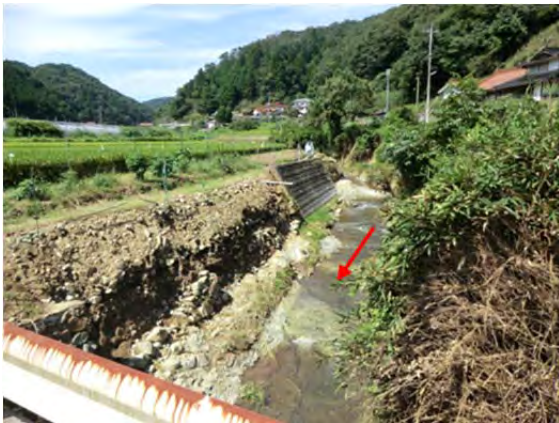
(d) 地点⑦での護岸の破壊

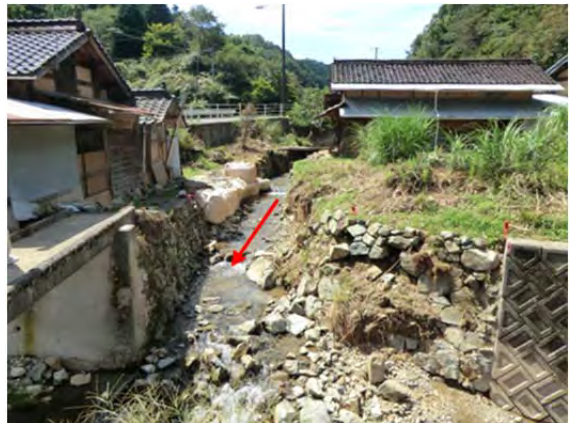
(e) 地点⑧での護岸の破壊

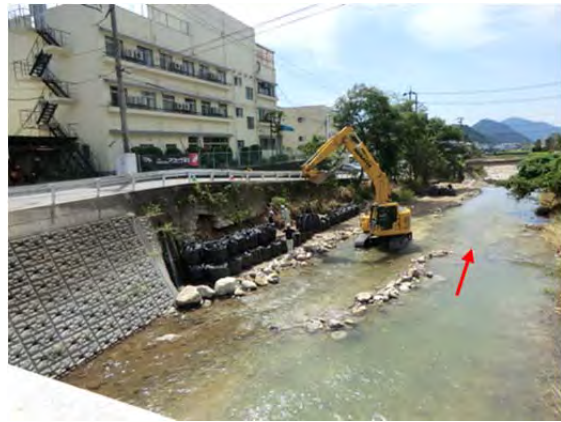
大林四丁目の大杉橋と中河原橋の周辺では、図 3-2-13 に示すように、堰の上下流で護岸が破壊された。8月20日に国土地理院が撮影した空中写真（図 3-2-13(e)）を見ると、堰の下流の左岸に沿って被災している状況や、写真の右端の広島市立大林小学校の前面の側岸が大きく浸食されていることが確認される。急流な河川ではあるが、この堰の上下流において大規模な側岸浸食が発生した機構についてはさらに検討が必要である。

(b) 堰の上流部：護岸の破壊と側岸浸食

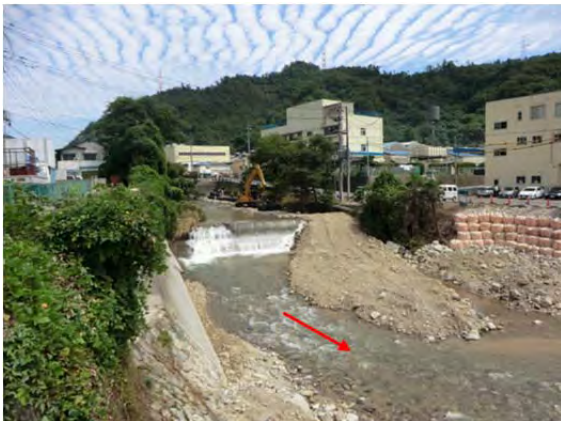
(c) 堰の下流部：護岸の破壊と側岸浸食

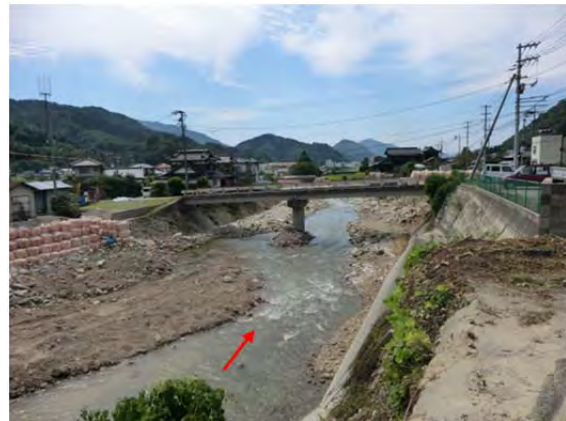
(d) 堰の下流部：護岸の破壊と側岸浸食

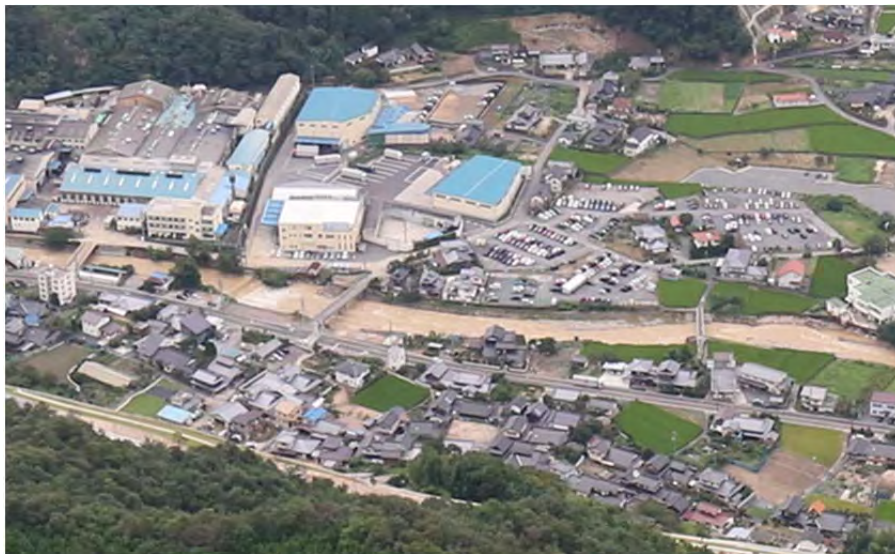
(e) 堰周辺の流れ (8月20日撮影)

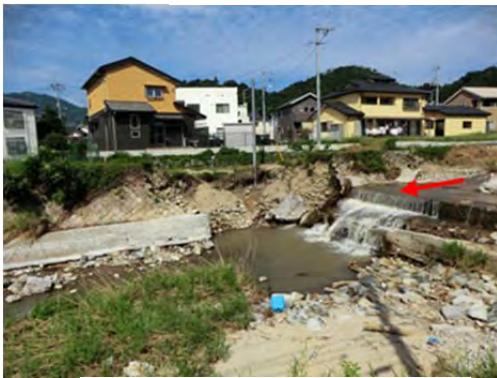
桐原川は根谷川に左岸から合流する支川である。その沿川には住宅地が形成されているが、中流部から上流部にかけては多くの水田が営まれている。図 3-2-14 に示すように、護岸の破壊や溢水による氾濫の発生（地点②，④，⑤）、堰周辺での護岸の被災（地点①，③）が確認された。ここでも栄堂川と同様に、水田がやや高い土地で行われているためか、稲の倒伏のような被害は認められなかった。

(b) 地点①での護岸の破壊

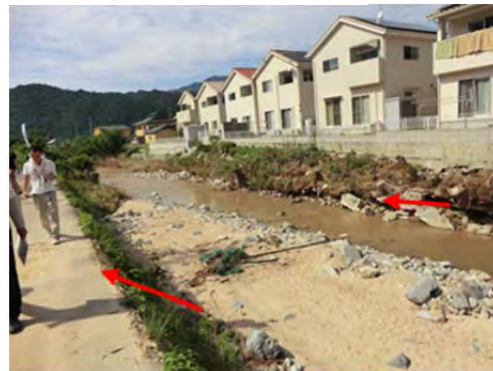
(c) 地点②での護岸の破壊と溢水

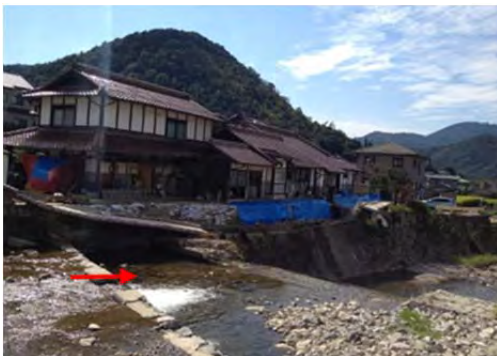
(d) 地点③での護岸の破壊

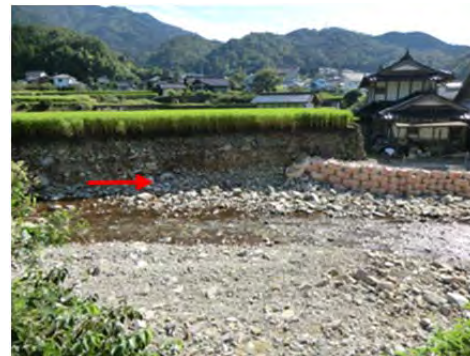
(e) 地点④での護岸の破壊

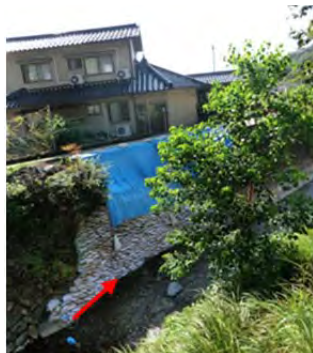
(f) 地点⑤での護岸の破壊

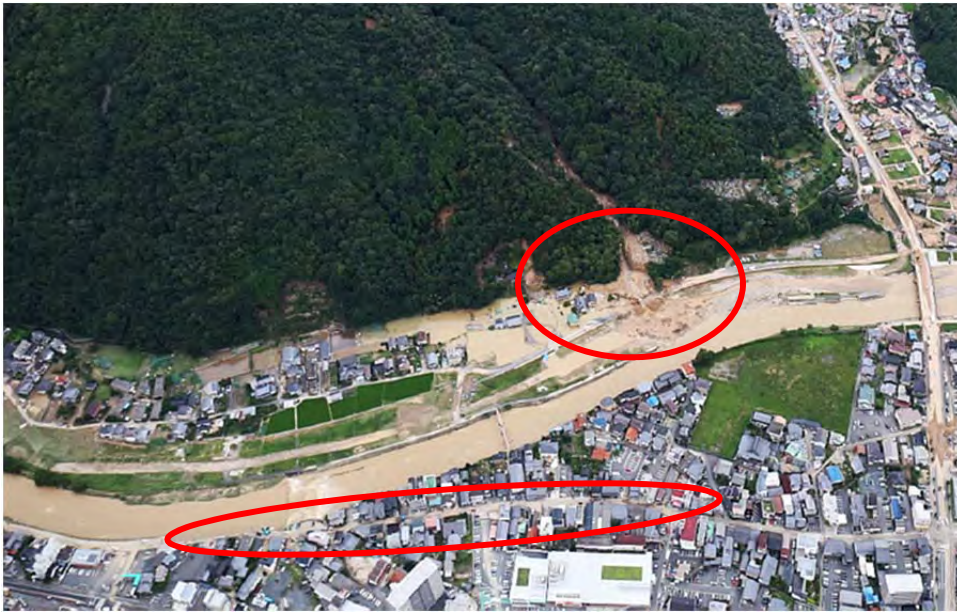
根谷川は可部三丁目の上市井堰周辺で大きく被災した。すなわち、右岸（外岸側）の護岸の破壊、側岸浸食、その周辺からの濁水の堤内地への氾濫、および左岸側からの土石流の河道への流入が発生した。図 3-2-15 (b) の空中写真は堰の上流側右岸から濁水が浸入し、道路に沿って下流部に拡がったことを示唆している。一方、写真の右上では、拡幅の工事を進めている区間に土石流が流入したことが鮮明に捉えられている。図 3-2-15 (c) は護岸が 100m 程度の区間に渡って破壊され、側岸が浸食された状況を示している。図 3-2-15 (d) は橋梁部に残された洪水痕跡を示すが、この橋梁部では水位が上昇したことが確認された。

(b) 空中写真 (上市井堰周辺と土石流の河道内への流入)

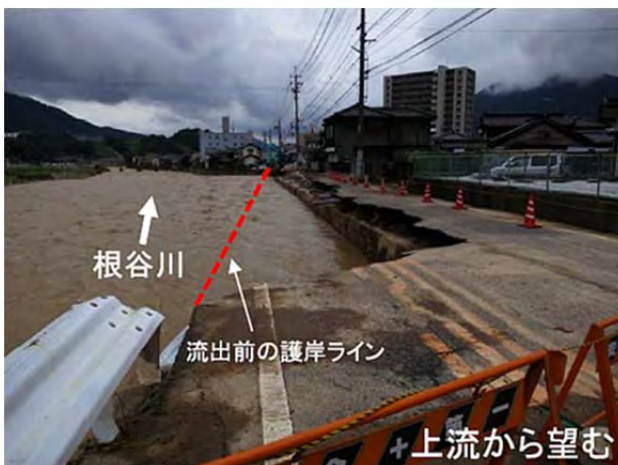
太田川河川事務所は、堰の上流部の右岸から4時頃溢水を開始したと伝えている。この時刻は、下流の上原橋での水位のピーク時刻（4:10-4:20）と比較すると、堰地点でのピーク時にほぼ対応する。そのため、今回の豪雨により、堤防高さを決める際に想定した流量よりも大きな洪水が発生し、洪水のピークの期間に溢水が発生したと推測される。今後、国土交通省の上原橋での推定流量を用いて、堰の周辺の水位や流速の解析を行うことによって溢水の機構は明確になると考えられる。

(c) 地点①での護岸の破壊

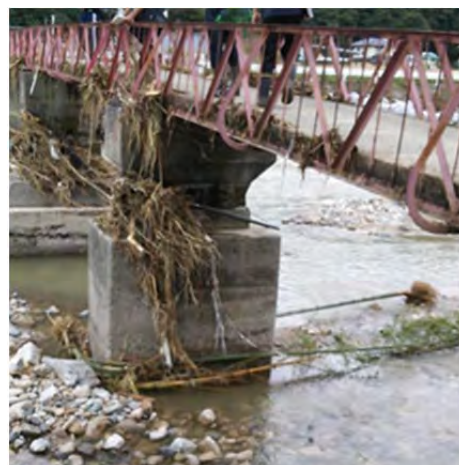
(d) 下流の橋梁に残る洪水痕跡

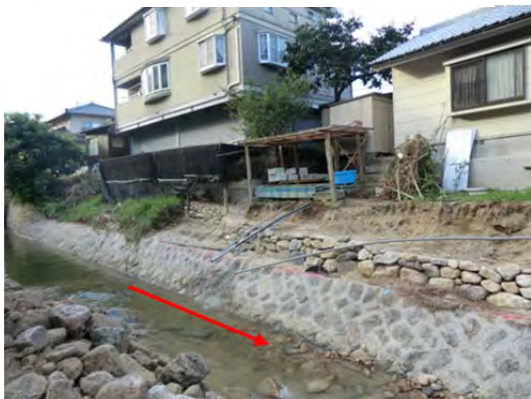
(e) 地点③での護岸の損傷

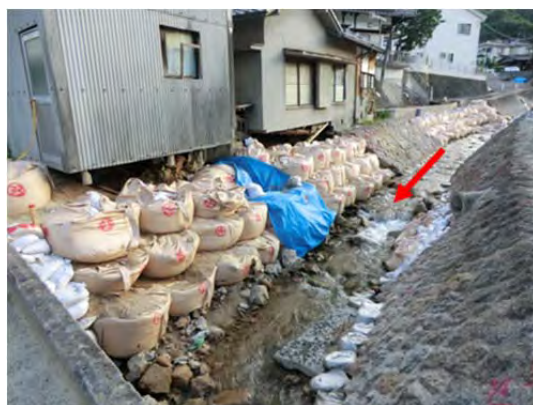
図3-2-17は、さらに上流に進み、中流部の被災状況を調べた結果の一部である。地点④は2つの水路の合流点に位置する。図(b)の左の写真で、手前から流れて右に曲がる流路の流量が今回は特に多かった。合流点には水路に降りる狭い階段があったが、そのスペースから護岸の背面に水が入り、土砂が流されて護岸が滑り落ちた。さらに上流の地点⑤付近では破壊された護岸が点在していた。地点⑥では左の写真の左側からの流路に大量の水と土砂が流れたが、その一部が直進するように、公園の一部に乗り上げた。乗り上げた流れに有していた土砂は公園やその下流の畑などに堆積した。一方、水は公園を通り抜け、高低差にしたがって堤内地を流下した。図3-2-17(e)は地点⑥の下流部での被災状況を示しているが、畑を通過した流れが落下し、護岸の背面で浸食を受けた。

(c) 地点⑤での護岸の破壊

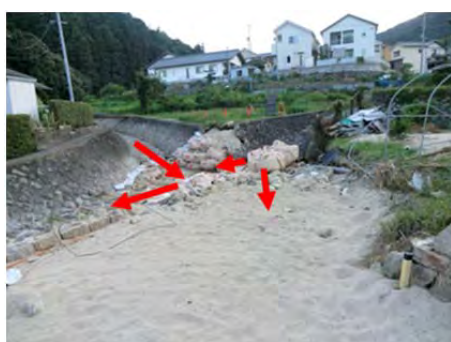
(d) 地点⑥での護岸の破損

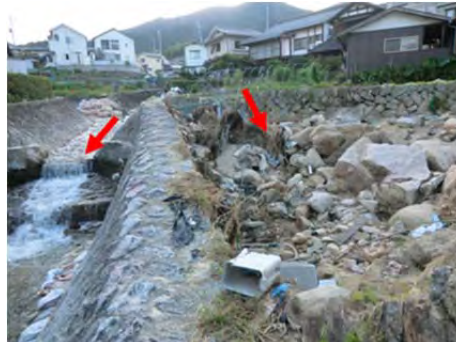
(e) 護岸の背面での洗掘

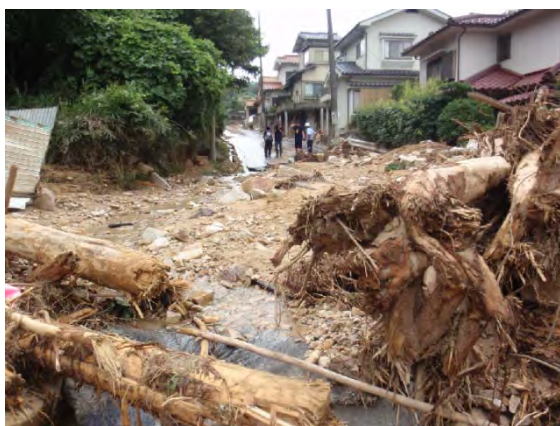
図 3-3-2-29 及び図 3-3-2-30 は図 3-3-2-27 の位置から坂上の様子である。これらの図に示すように、土砂、流木、枝類の他に、岩石もかなり道路沿いに流れていた。図 3-3-2-31 に示すように、道路に面した柱に高さ約 2m の泥流の痕跡があり、流出した土石流の高さは最大 2m 程度であったと推定される。

図 3-3-2-29 ⑤付近か坂上を望む

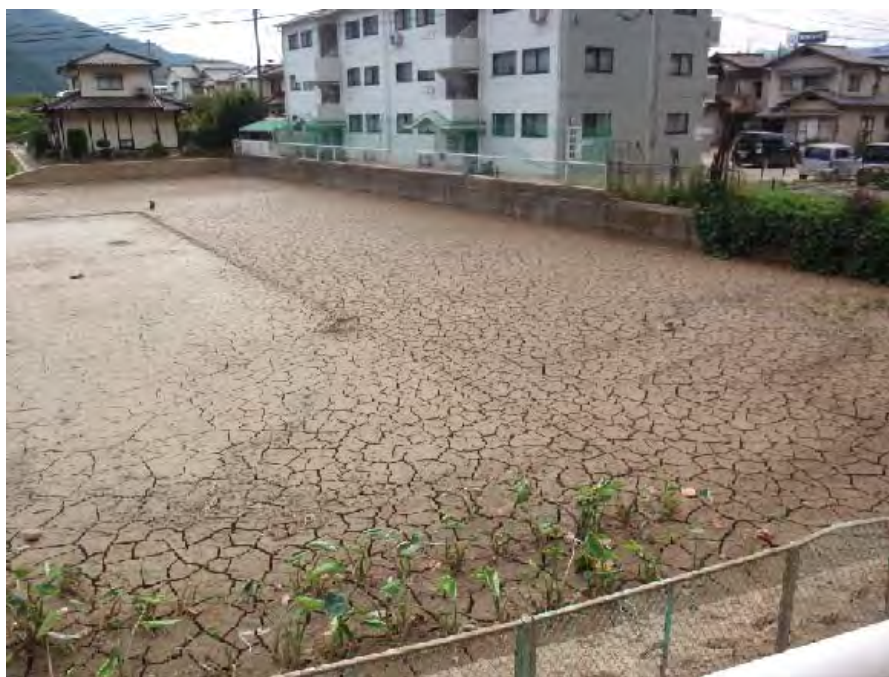
八木八丁目の踏査を行ったのは9月18日であり、災害発生後約1ヶ月経過していた。図 3-3-3-7 に示す①に行く途中に畑があり、図 3-3-3-9 に示すように全面にひび割れが入っていた。これは細粒分を多く含む高含水の土砂が畑に流れ込み、約1ヶ月の間に天日乾燥してひび割れが入ったものと考えられる。

図 3-3-3-9 ひび割れが入った畑（9月18日撮影）

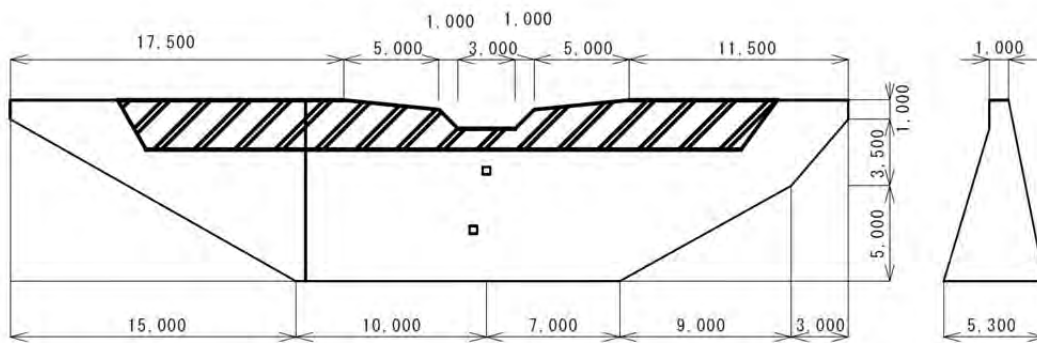
団地最上部から約 200m 程度上流側（標高約 140m 付近）に高さ約 9m，幅約 44m の治山堰堤（図 3-3-4-7 参照）が設置されていたが，図にハッチングして示す部分が（本体と袖部）が大きく破壊されていた（図 3-3-4-8）．森林保全課から提供いただいた資料によれば，この治山堰堤は昭和 47 年に築造された谷止工であった．正確な測量結果でなく，あくまで推定値であるが，幅 35m，高さ 2.6m 程度であった．このことから大きなエネルギーを持った土石流が流下したことがわかる．また住民の証言によれば，破損したコンクリート片が住宅地まで運ばれているとのことであった．

図 3-3-4-7 治山堰堤の形状（広島県森林保全課の資料を基に作図，ハッチング部が破損）

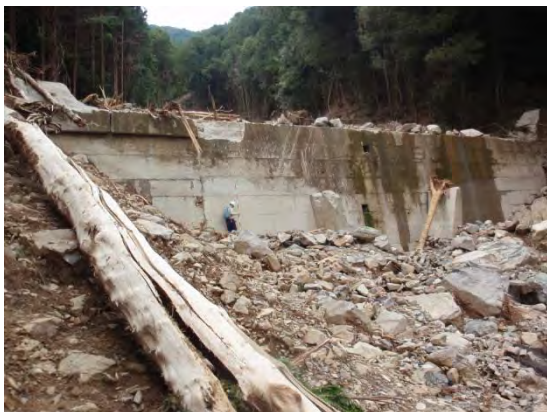
図 3-3-4-8 被災した治山堰堤の様子

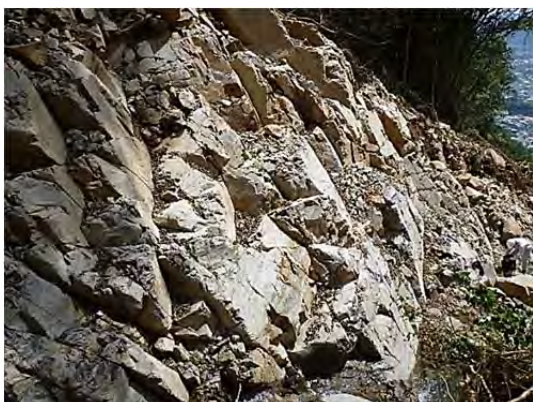
以上のことから、当該溪流における土石流は、上流域に分布する節理や開口亀裂が卓越した岩盤に、多量の地表水あるいは地下水が供給されたことが誘因となって、岩盤上面から 5m 程度深い部分まで崩壊した可能性が高く、そのことが土石流被害を拡大させた一つの要因ではないかと推察する（図 3-3-5-5）。

写真 3-3-5-44 高角流れ盤をなす節理が発達する露頭状況

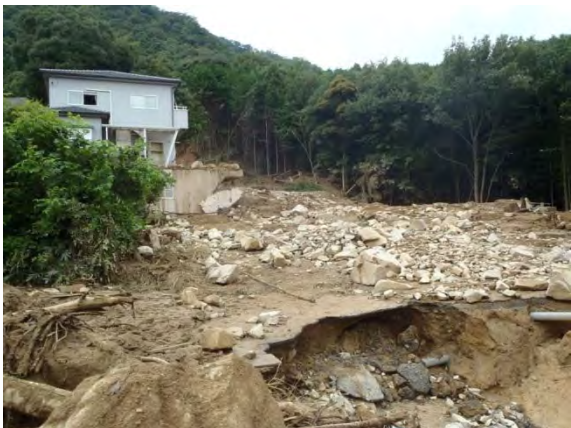
光廣神社背後では 2 箇所から土砂が流出している。このうち、写真 3.3.6-1 の向かって右側で発生した土石流は、谷の出口付近の 3 軒の家屋を完全に流失させ（写真 3.3.6-3）、光廣神社の参道付近まで到達している（写真 3.3.6-4）。流出した土砂は、巨礫を多く含む花崗岩で、流動性が高く、かつ破壊力がある流体であったことが推察される。

写真 3.3.6-3 土石流により家屋 3 軒が流失

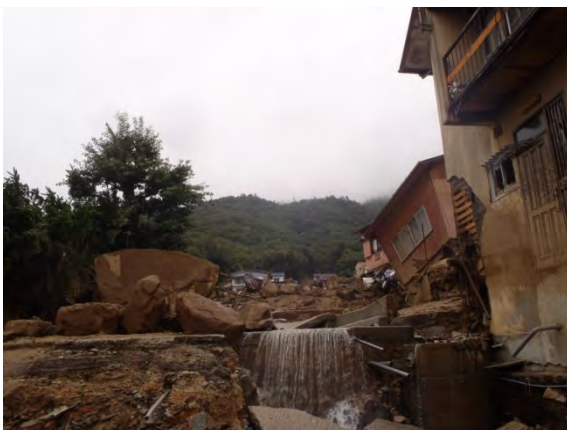
第3波以降の土石流は、この右岸側に刻まれた新たな流路を通して流下し、県営緑丘住宅9号棟の直上に位置する氾濫開始点③から氾濫を開始したものと考えられる(写真3.3.6-29、30)。氾濫開始点③下流側の住宅地は急な勾配であり、県営緑丘住宅7~9号棟の東側は道路や駐車場で、流れを妨げるものがなかったことから(写真3.3.6-31、32)、土石流は破壊力を持ったまま氾濫開始点③の250m程度下流の住宅地まで到達したものと考えられる(写真3.3.6-33)。土砂を含む流水は、JR可部線付近まで達している(写真3.3.6-34)。

写真 3.3.6-33 破壊力を持ったまま氾濫開始
点③の250m程度下流まで到達

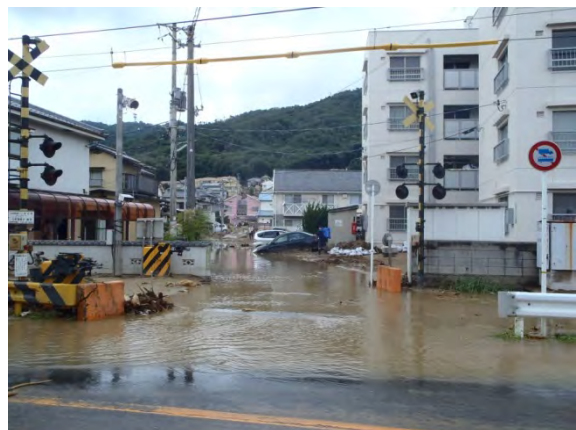
写真 3.3.6-34 土砂を含む流水は JR 可部線
付近まで達している

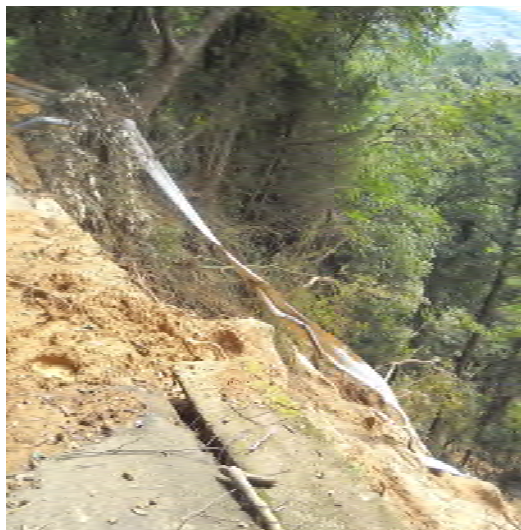
図 3-3-7-27 ねじまがったガードレール (F点)

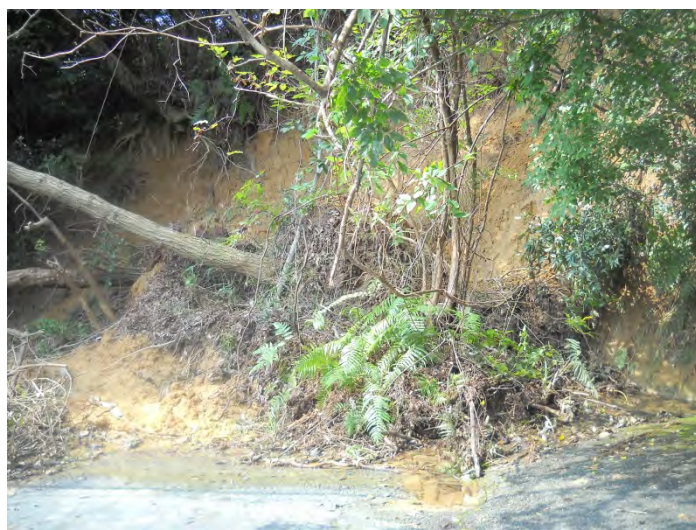
図 3-3-7-28～図 3-3-7-30 も、緑井七丁目の土石流の源頭部の一つ (G点)。航空写真からの判読より、奥深くまで源頭部は伸びていた。道路の直上が壊れ、一部が道路のガードレールを破壊して、すべりおちている。しかし、道路が土塊を少しは留めていたともいえる。また、下部の崩壊が浸食して、道路路盤下方をえぐりとっているが、道路の影響で崩壊が抑制されているようにも思える。

図 3-3-7-28 緑井七丁目の土石流の源頭部（の一つ）（G点）

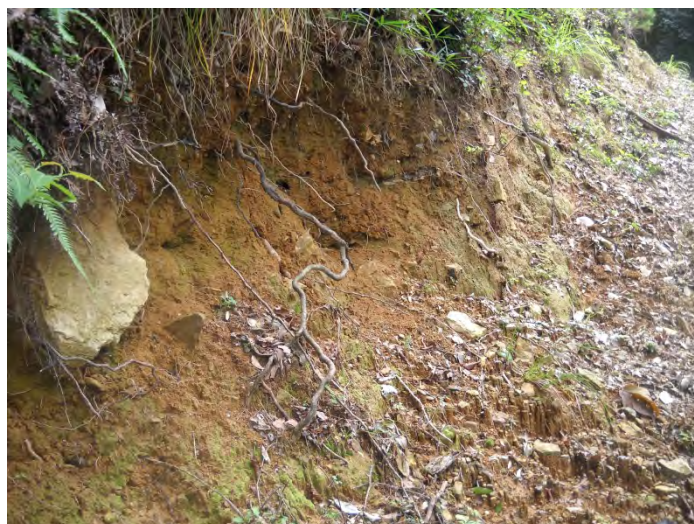
図 3-3-7-66 地下水によると思われる登山道脇の穴

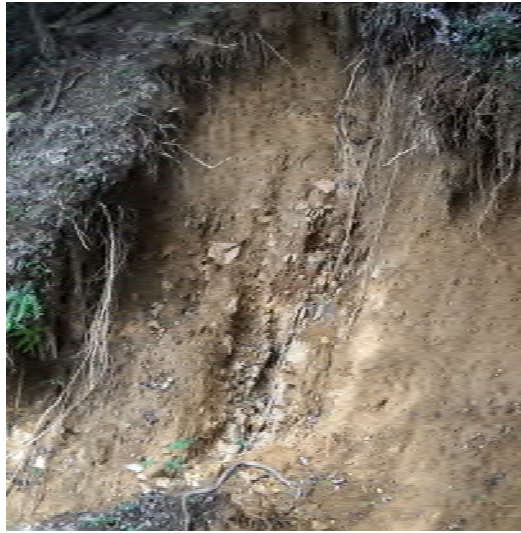
登山道では、破碎帯等がある場所でも明瞭に被圧地下水の影響と思われる斜面崩壊が見られた。図 3-3-7-67 と図 3-3-7-68 に 1 例を示す。基岩内の水の状況、つまり、花崗岩のクラック等に存在する地下水の水位等の把握が、今後の土石流発生メカニズムの推測等において重要であると思われる。

図 3-3-7-67 基岩の破碎帯からの被圧水の噴出によると思われる斜面崩壊

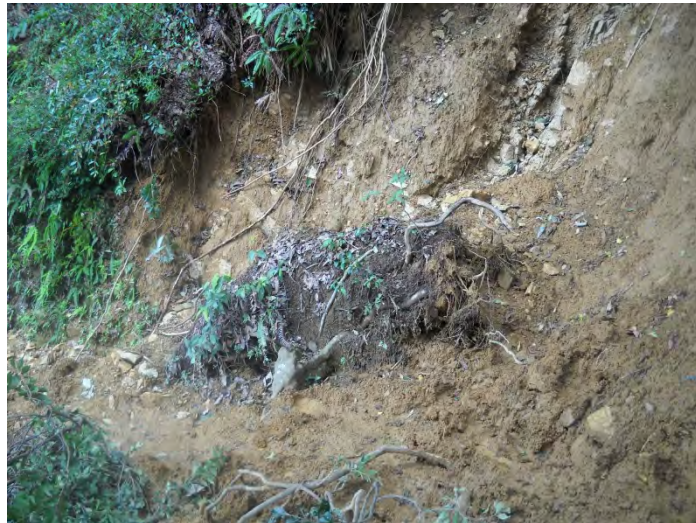
図 3-3-7-68 破碎帯からの崩壊が土石流へ

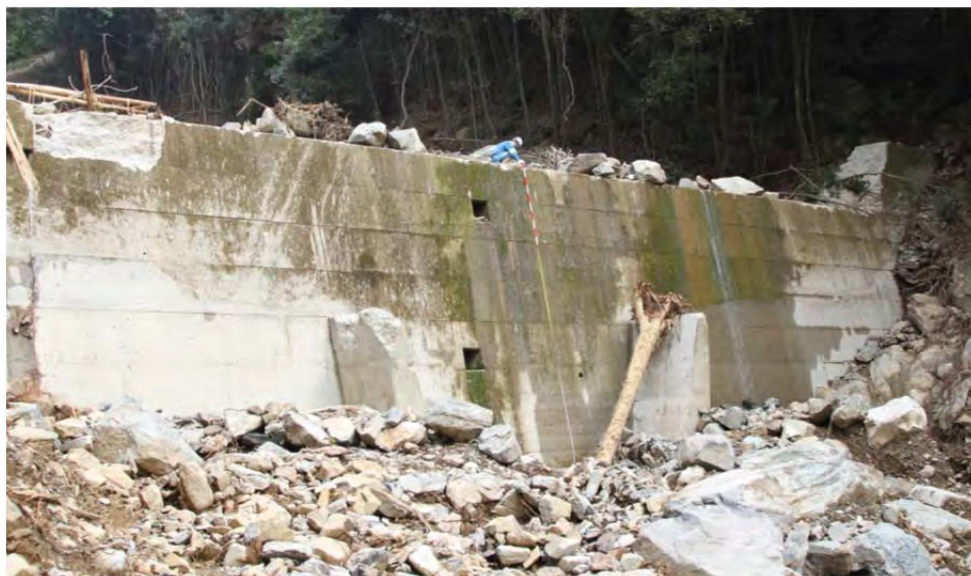
写真 3-4-4 安佐南区八木四丁目の堰堤の損壊状況

安佐南区八木四丁目の八木ヶ丘団地から約 200m 上流に、幅 44m、堤高 9.5m の堰堤が昭和 47 年度に設置されている。写真 3-4-4 は堰堤正面の状況、写真 3-4-5 は堰堤背後の状況を示したものである。堰堤には、図 3-4-5 に示したように当初は幅 3.0m の水通しが設置されていたが、この度の土石流によって左右の袖部および堰堤本体も破損し、堰堤のほぼ全体にわたって堰堤底から 6.9m 以上の部分が流出しており、土石流による威力の大きさがわかる。一方、写真 3-4-6 は堰堤の下流側の状況を示したものであるが、岩塊が点在している一方で、溪流中央部の立木は倒木を免れている。

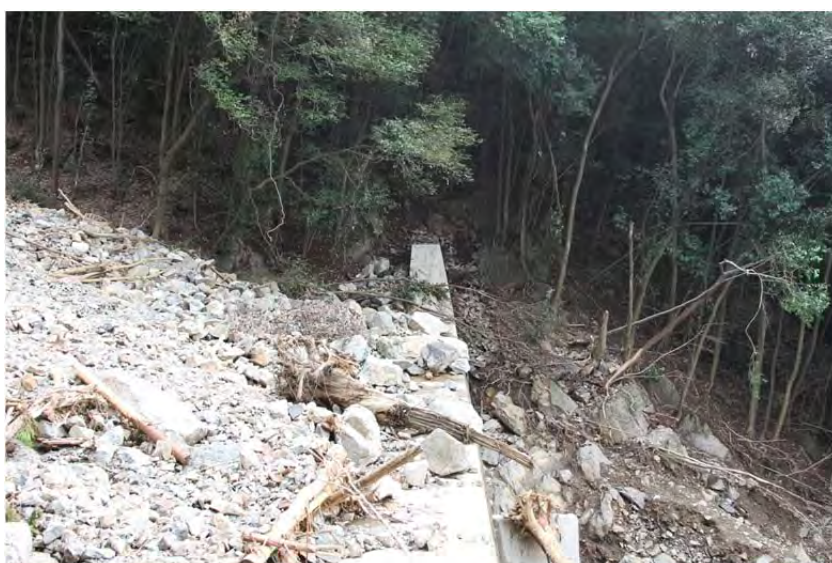
写真 3-4-5 安佐南区八木四丁目の堰堤の堆砂状況

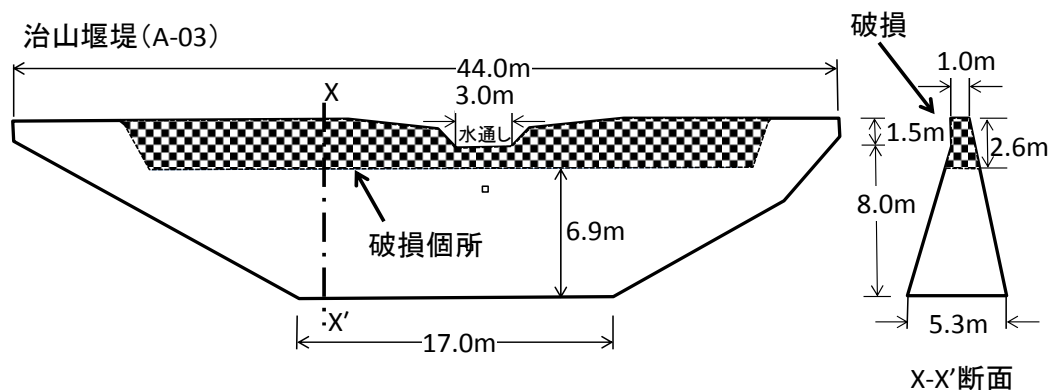
図 3-4-5 安佐南区八木四丁目の堰堤の破損状況（治山台帳図に加筆）

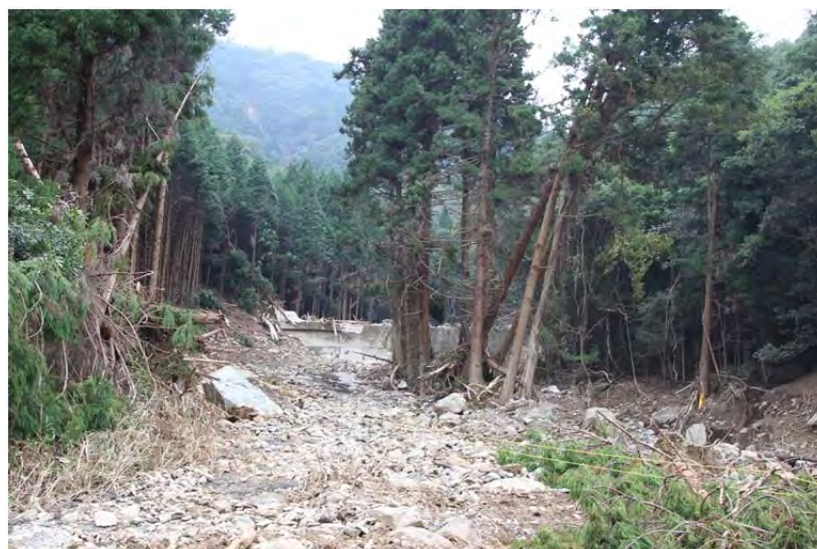
写真 3-4-6 安佐南区八木四丁目の堰堤下流側の状況
