# 2016年8月北海道水害緊急報告 石狩川水系の状況

水害調査団：清水康行・石田義明・久加朋子

# 2016年北海道水害調査団報告書石狩川水系編(目次)

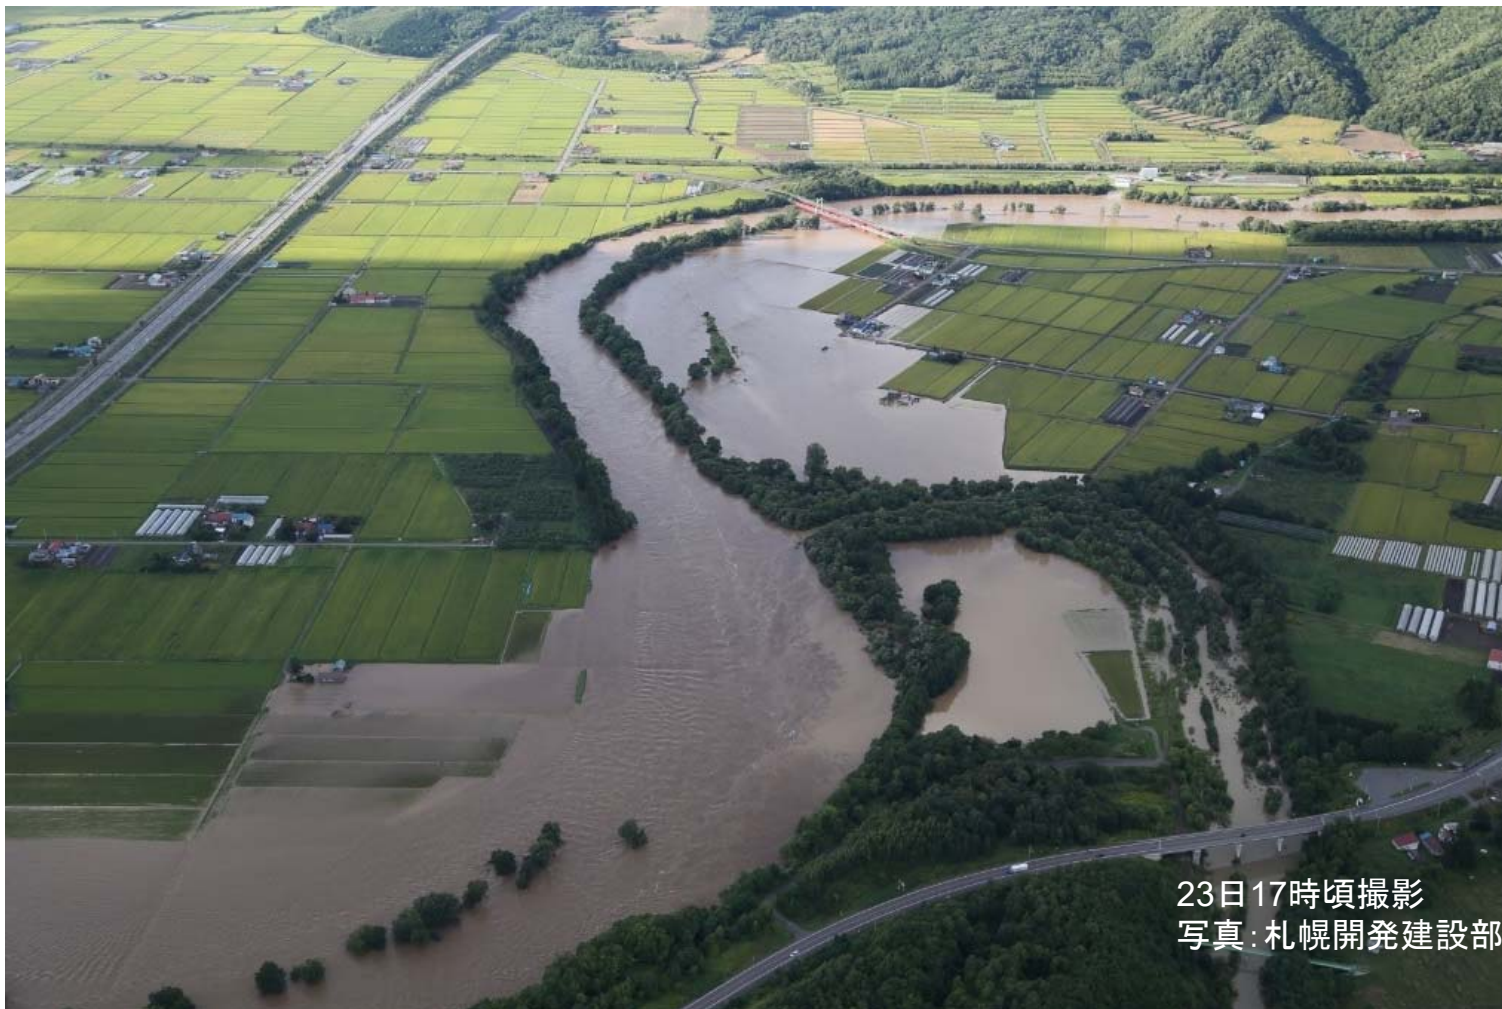
石狩川本川の深川市納内町付近及び旭川市神居町神居古潭において浸水面積約120ヘクタール、浸水家屋6戸のはん濫が発生

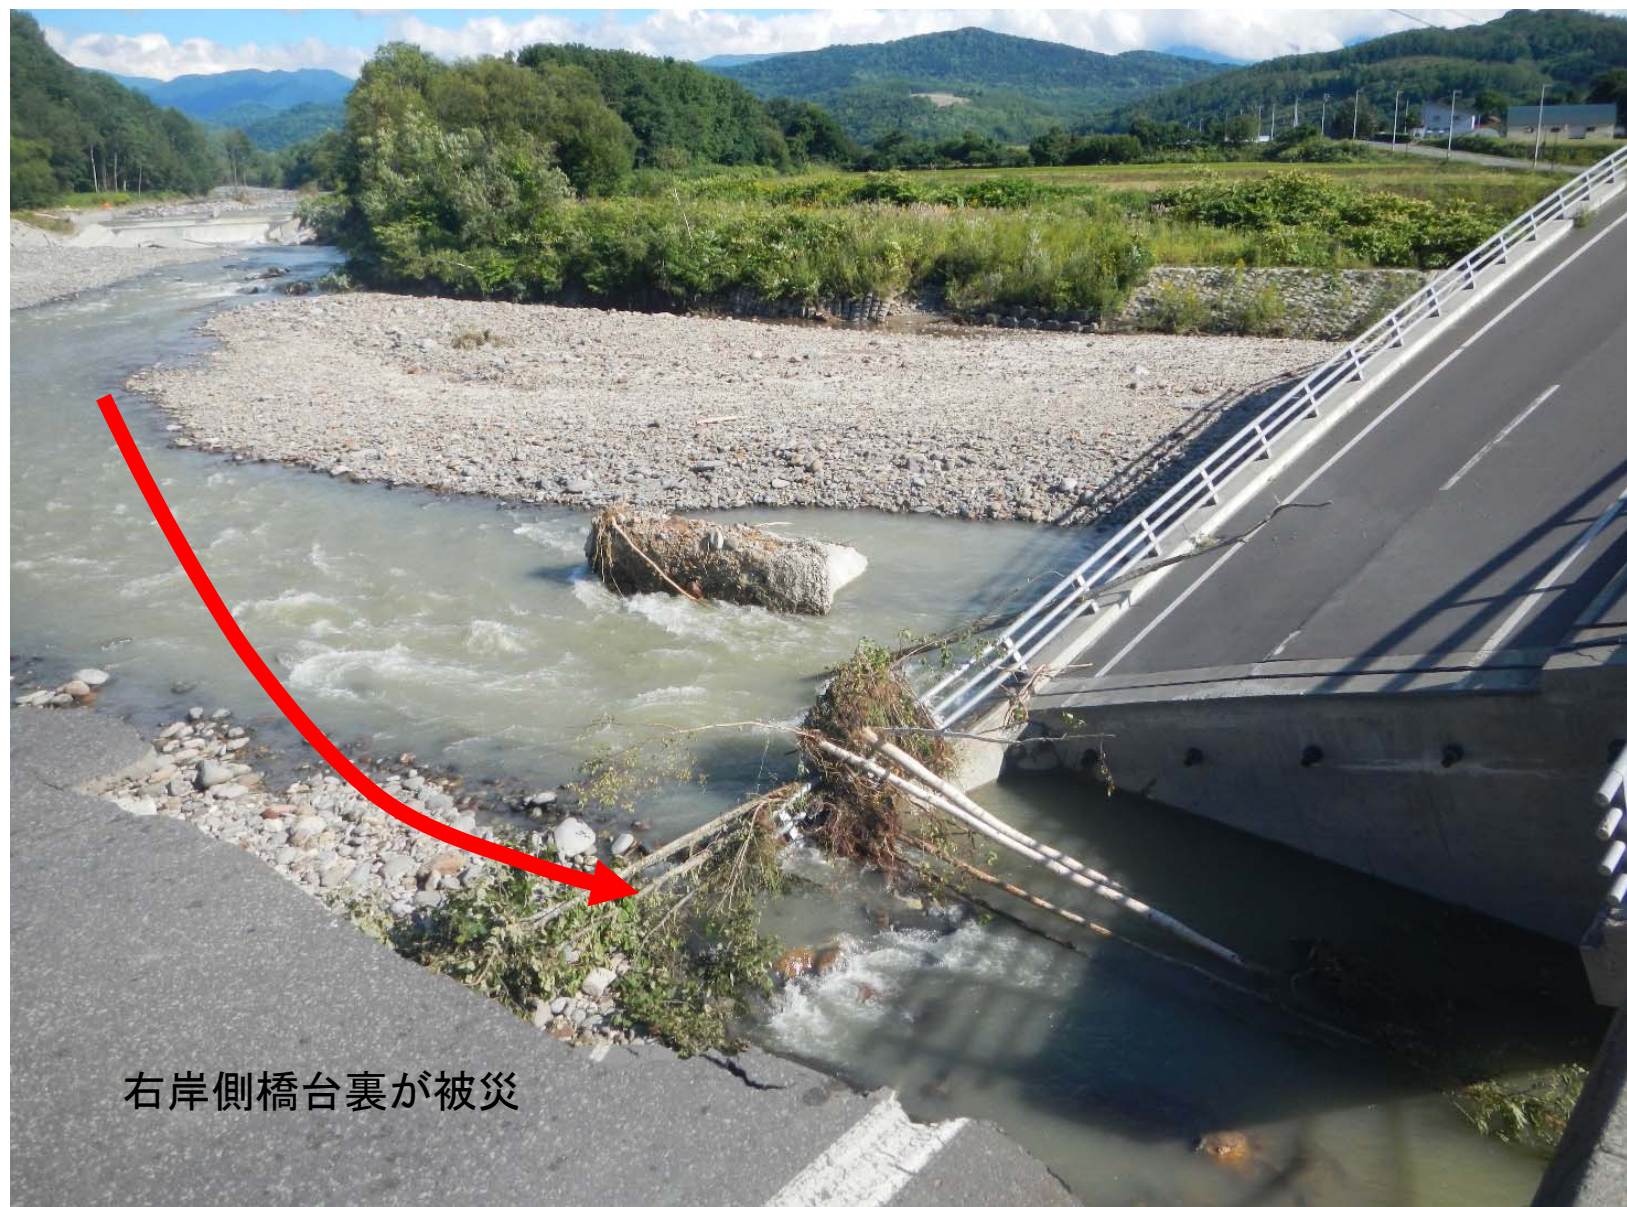
右岸側橋台裏が被災

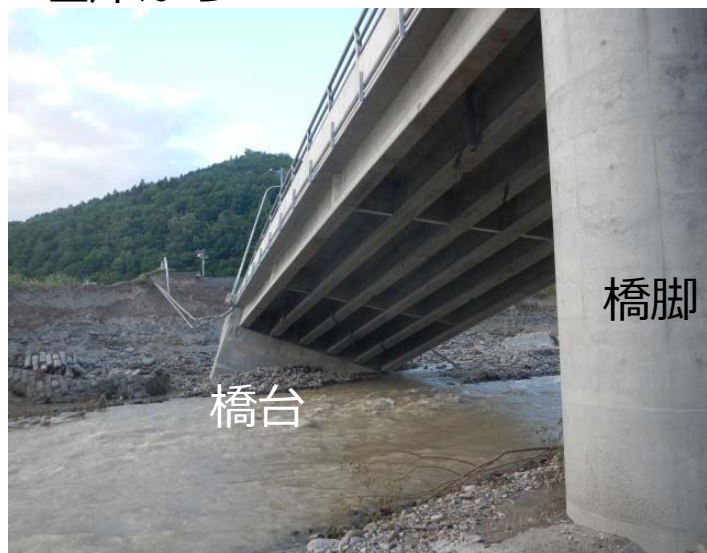
左岸から

- ✓ 右岸橋台が沈下，右岸橋台と中央橋脚間の橋桁がねじれながら落下．
- ✓ 中央部の橋脚に被災はなし．
- ✓ 洪水時にその場にいた美栄町職員の話では，橋上面は浸水しておらず，橋台はゆっくりと沈んでいった．
- ✓ 河岸侵食によって橋台を支持する土砂が徐々に流出し，沈下したと推測される．

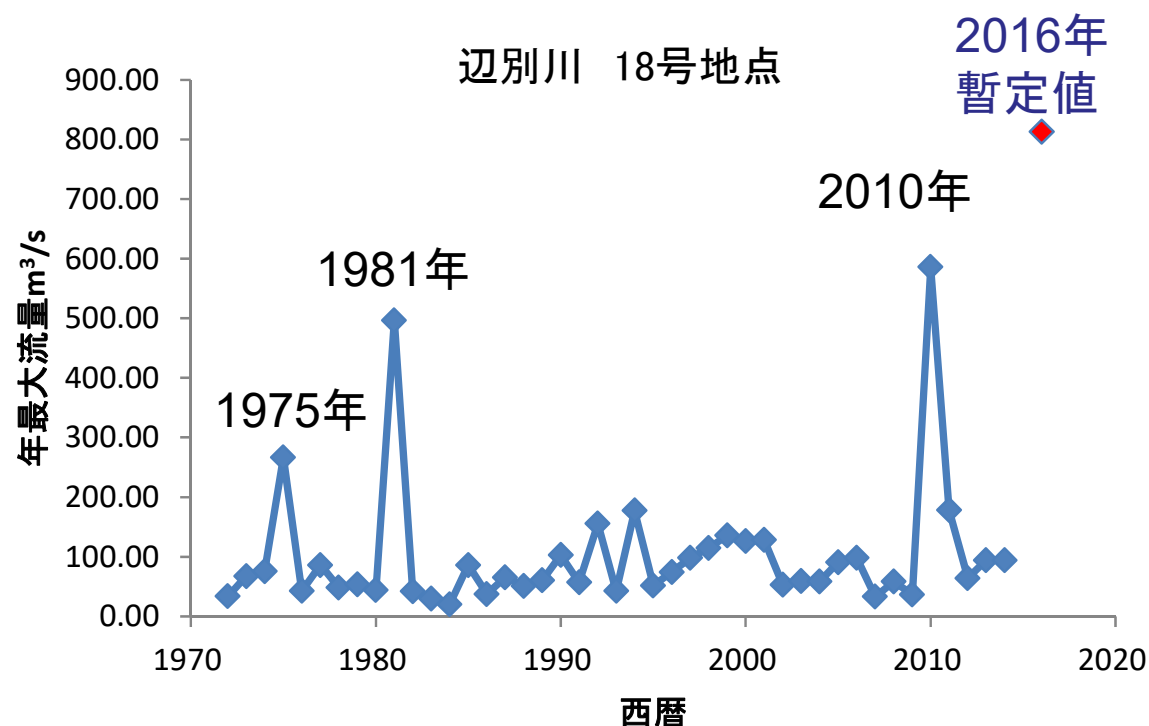
## 最大流量の経年変化

右岸橋台が被災した2016年の洪水の流量は、中央橋脚が被災した2010年の洪水より大きい。

→流量規模が影響した可能性あり。

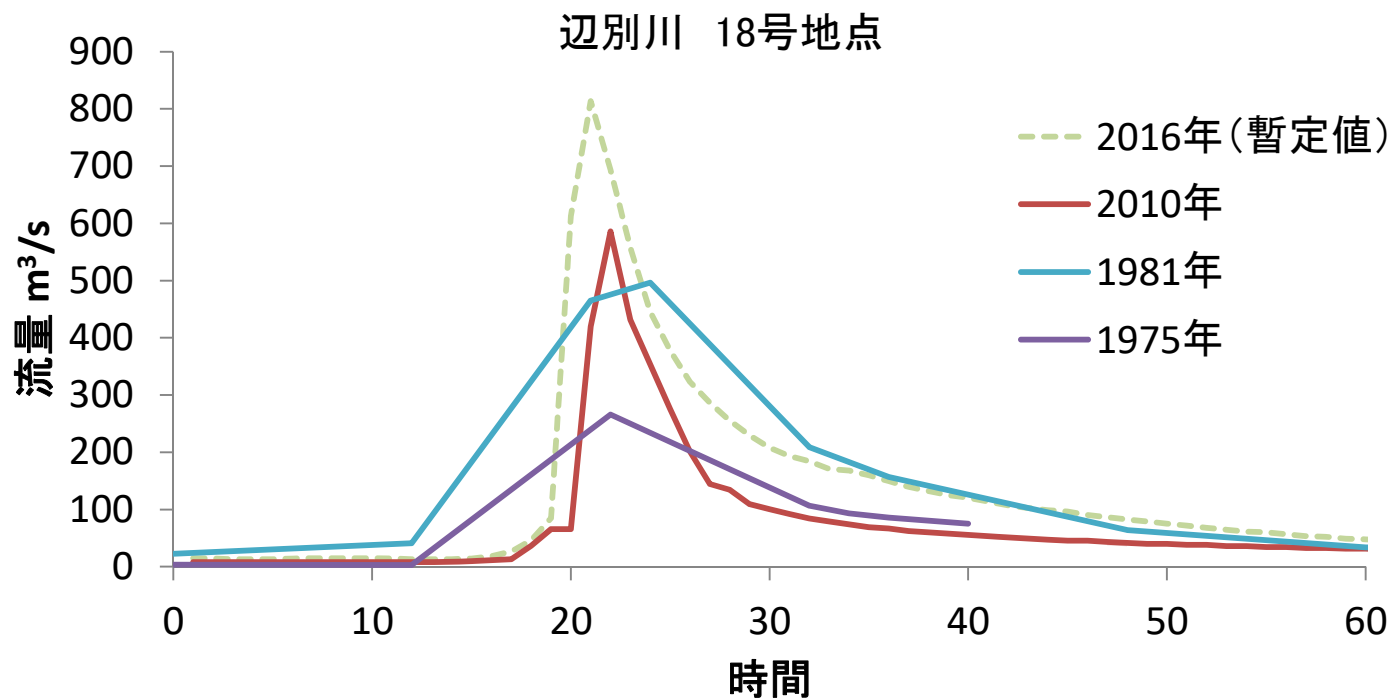
## 洪水継続時間

中央橋脚が被災した2010年の洪水継続時間は、右岸橋台が被災した2016年に比べて短い。

→洪水継続時間が影響した可能性あり。

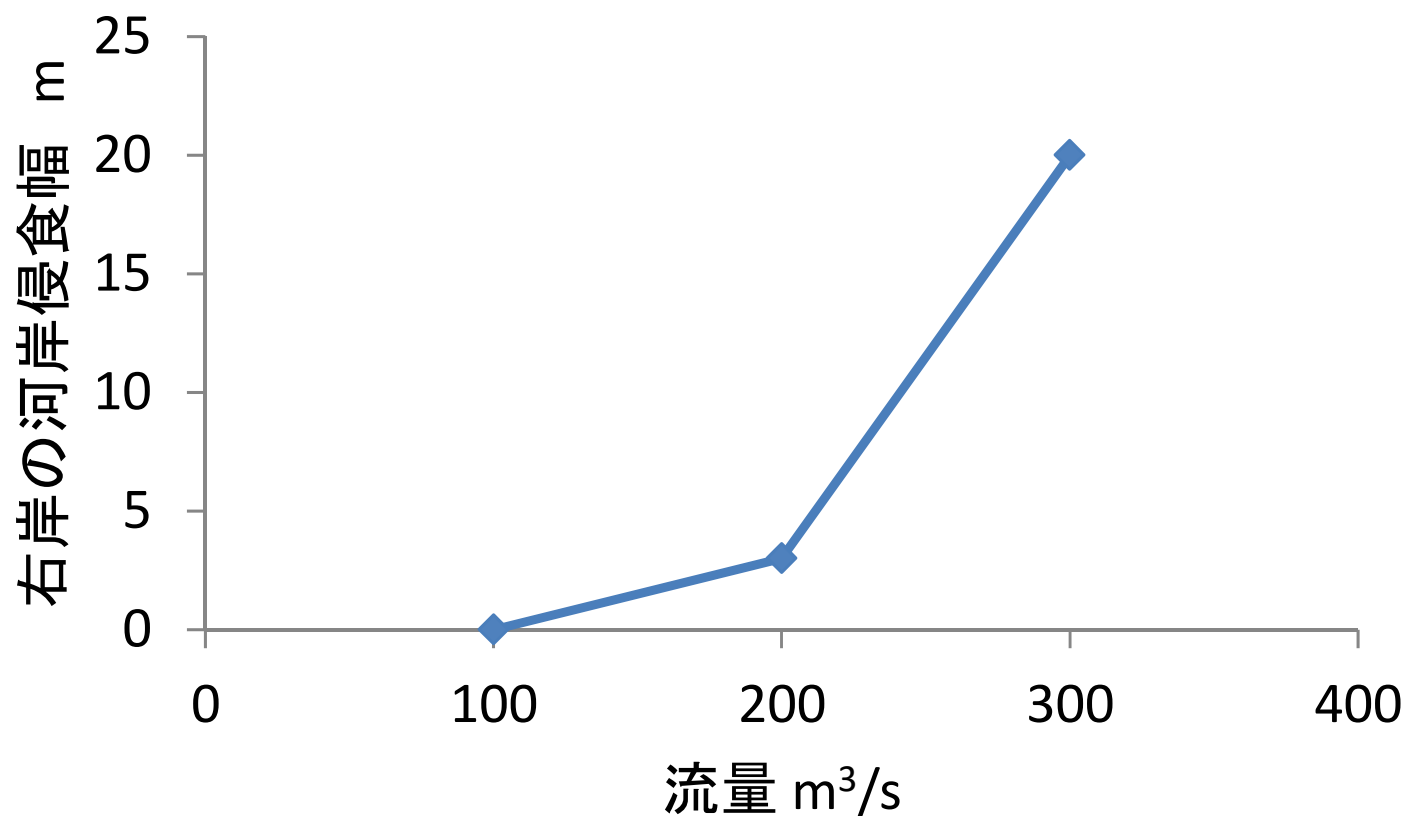
流量規模により侵食幅は大きく異なり,  $300\text{m}^3/\text{s}$  (2016年の推定流量) を与えた場合の侵食幅は20m,  $200\text{m}^3/\text{s}$  (2011年の推定流量) で3m,  $100\text{m}^3/\text{s}$  だと河岸侵食は発生しなかった.

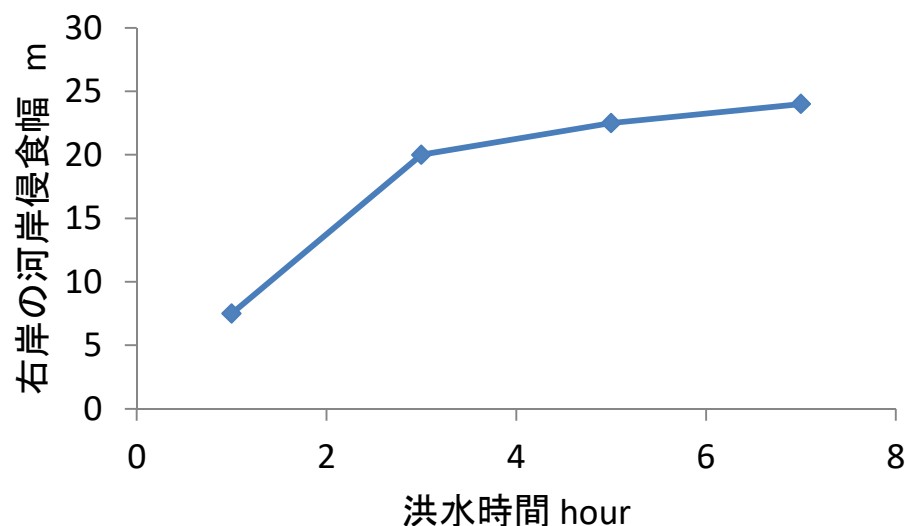
洪水継続時間は、河岸侵食幅に影響を与える。ただし、3時間以降、侵食幅はあまり変わらない。

左岸側の砂州が、3時間程度で概ね平衡に至り、流れがそれ以上右岸側へ寄らなくなるためと推測される。

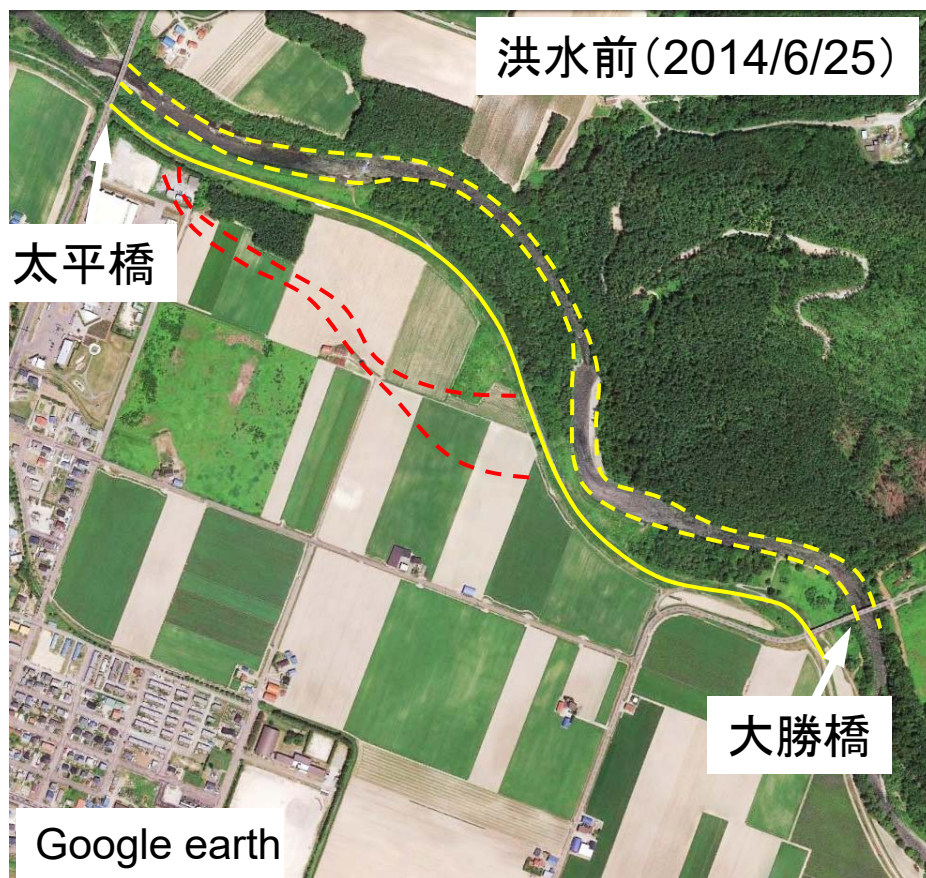
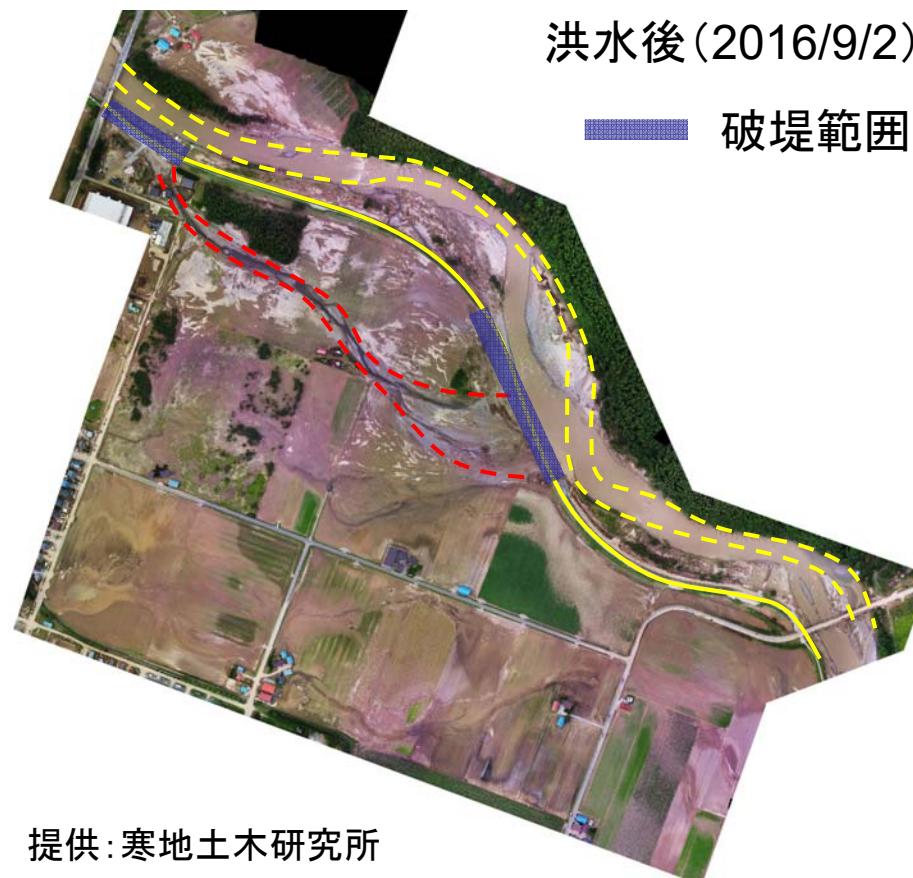
# 洪水前後における流路変動

- 破堤地点付近の湾曲部において洪水時に砂州が発達し、流路が外岸側に移動.
- 流路の移動は破堤した堤防付近まで及んでおり、破堤被害を大きくした可能性.
- 氾濫流は、耕作地を侵食し、新たな流路を形成している.

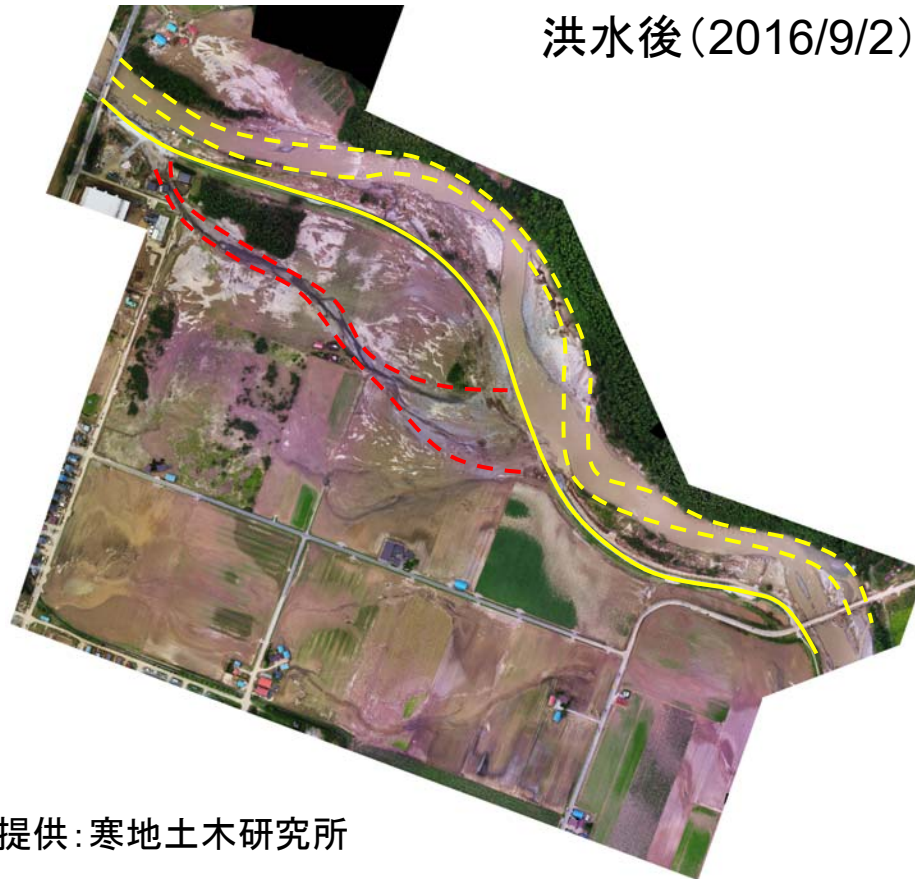
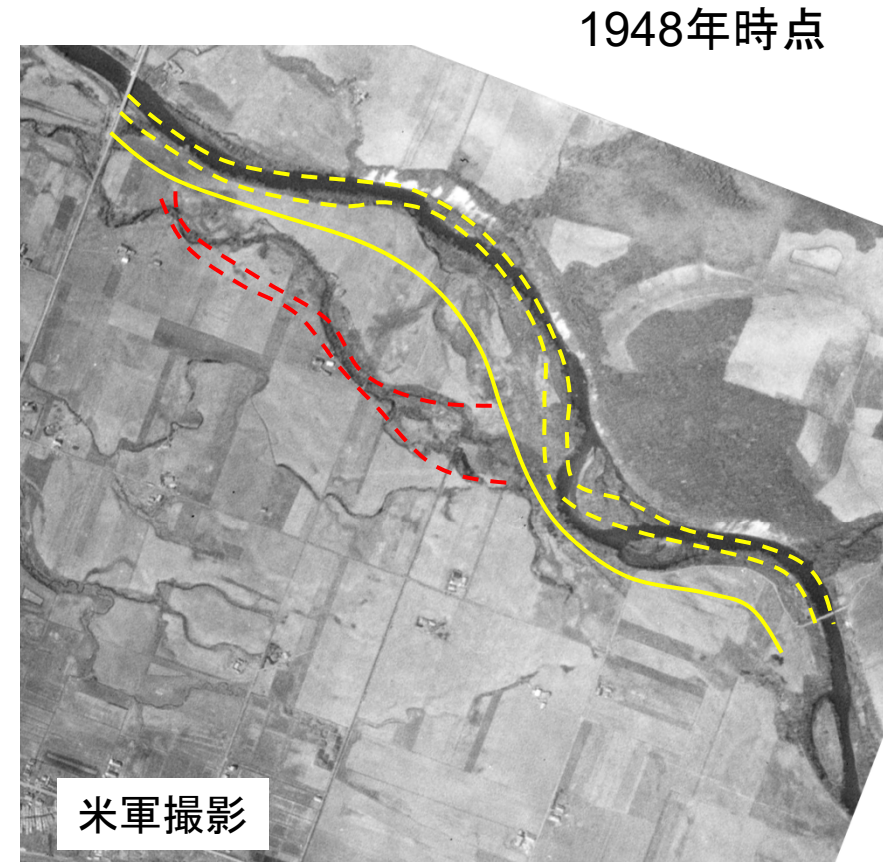
# 旧流路との関連性

- 築堤以前では、現在の空知川だけでなく、堤内側に流路が形成されていた。
- 今回の破堤流により形成された流路は、この旧流路とほぼ同じ位置に形成されている。

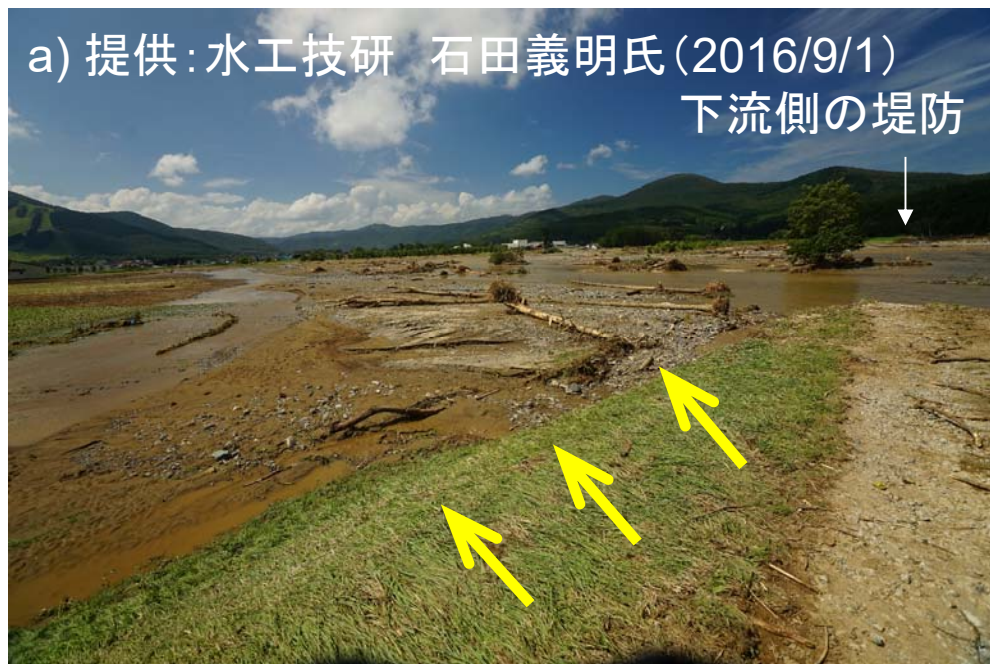
a) 提供: 水工技研 石田義明氏 (2016/9/1)

流木が乗り上げるほどの越流水  
深だったことが推測される

草が堤内側へ向かって倒れて  
いる→越水した痕跡

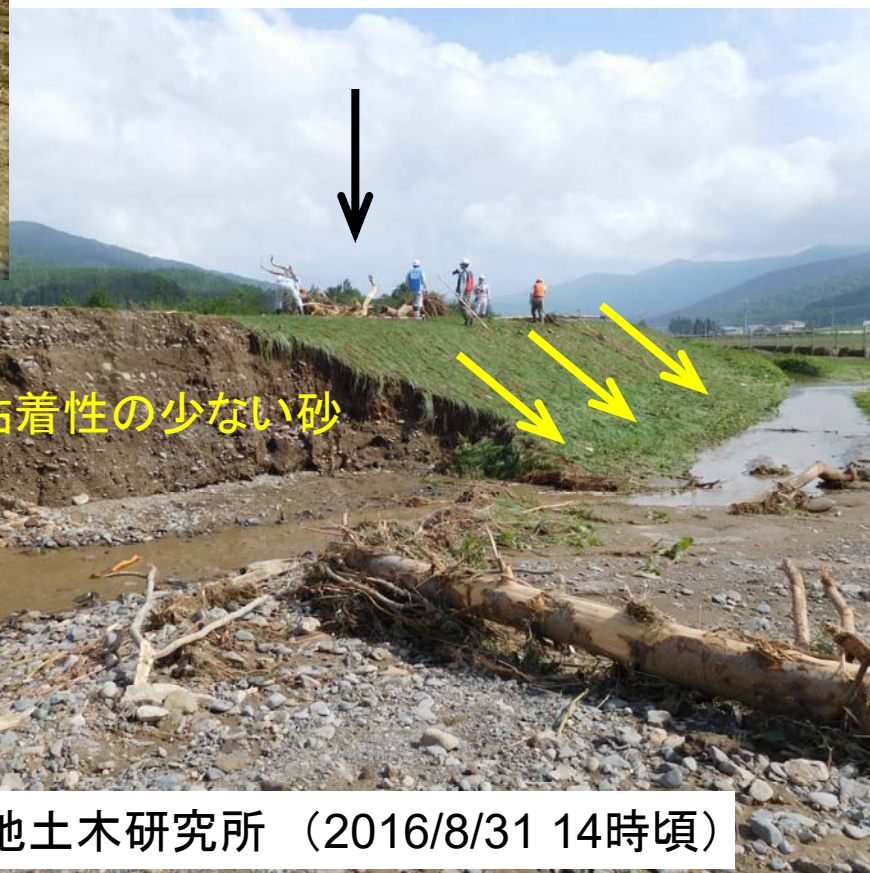
b) 提供: 寒地土木研究所 (2016/8/31 14時頃)

粘着性の少ない砂

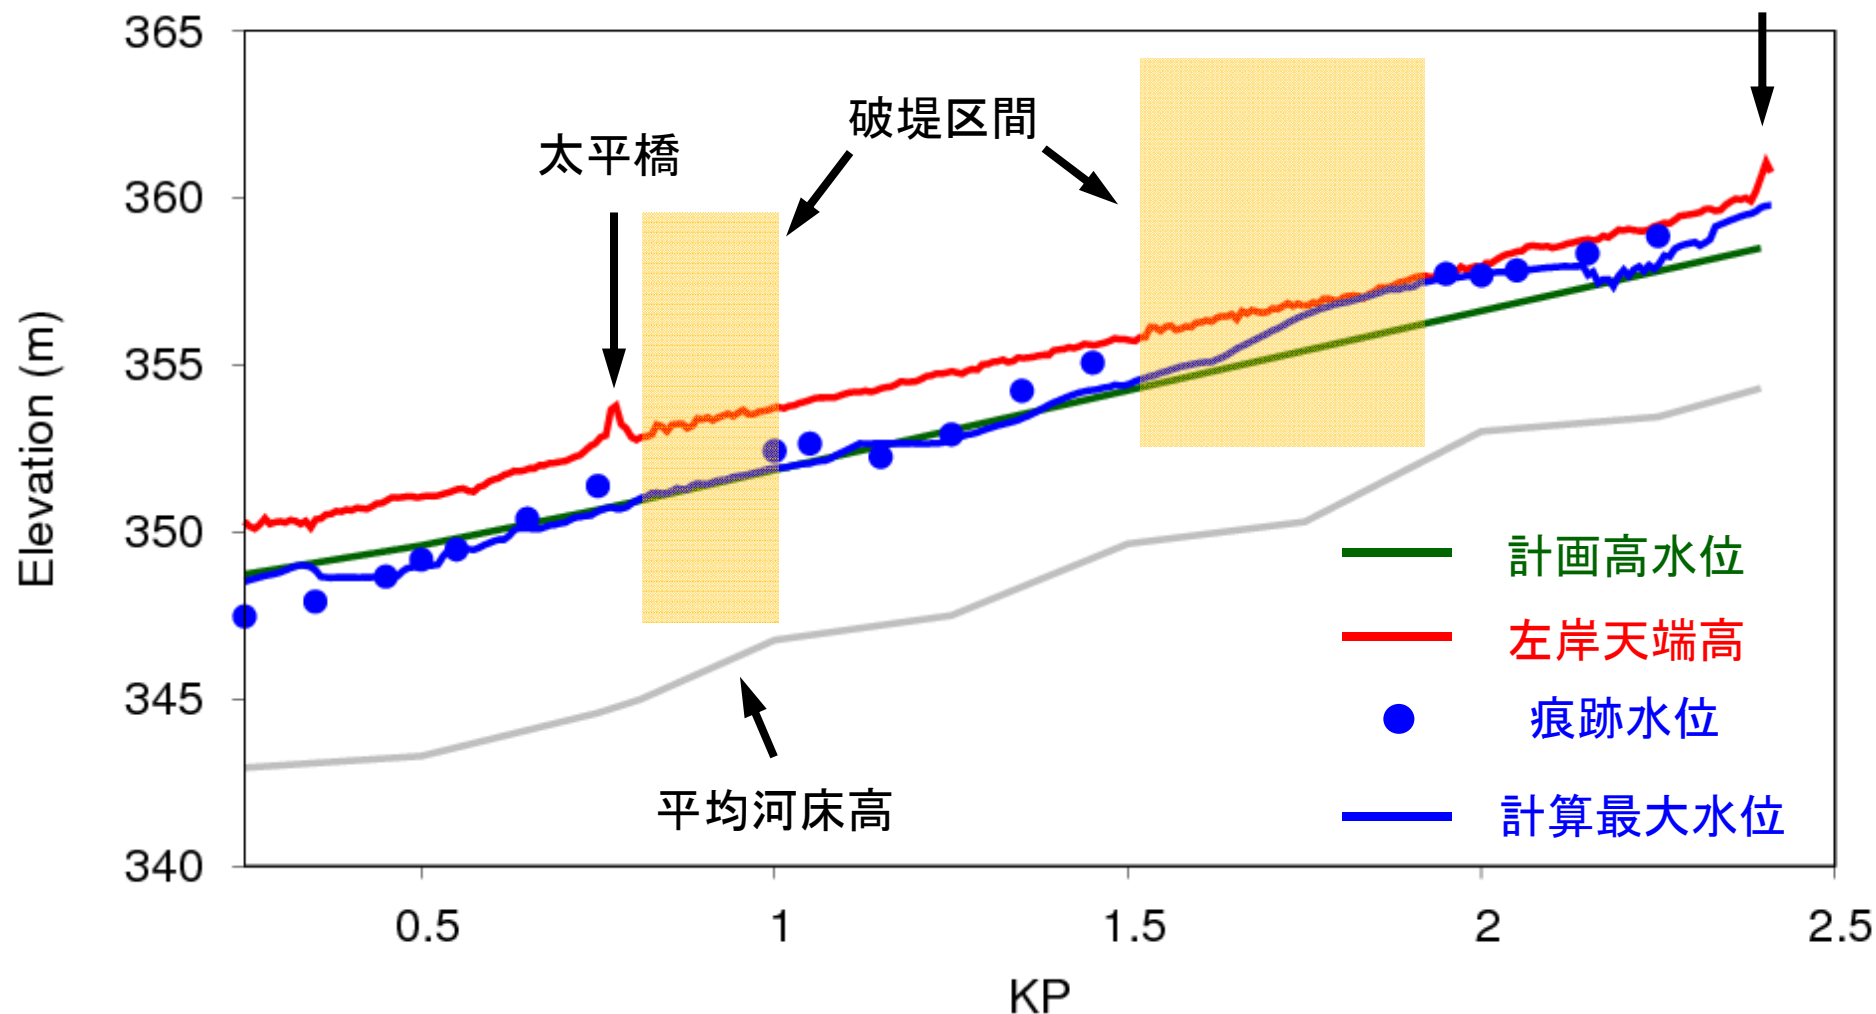
# 痕跡水位と計算水位の比較

- 上流側破堤地点では、水位は計画高水位を超え、左岸堤防天端高まで達している。
- 下流側破堤地点では、河道内水位は堤防高さまで達していない。

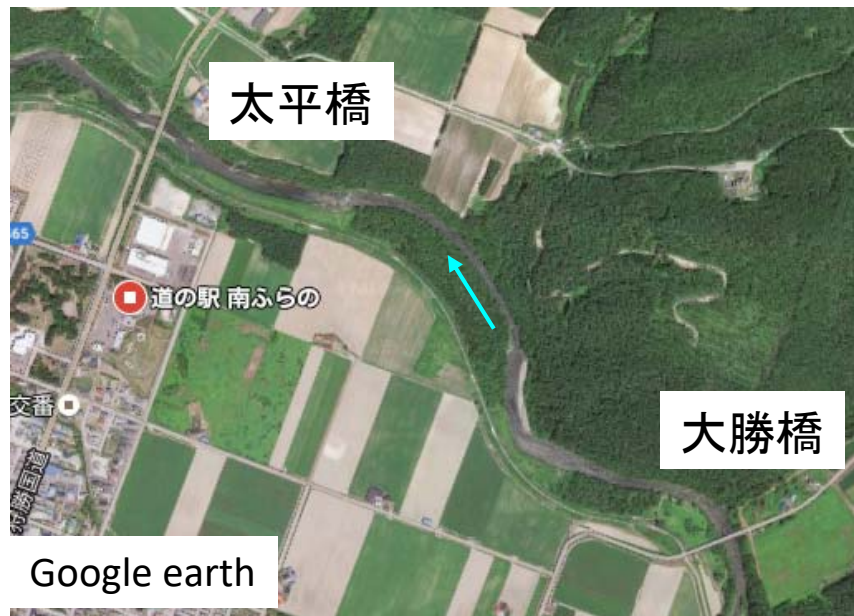
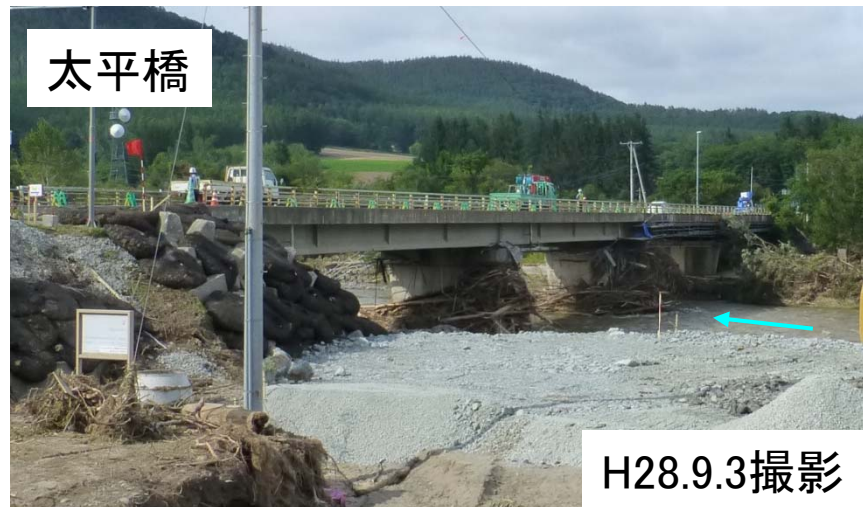
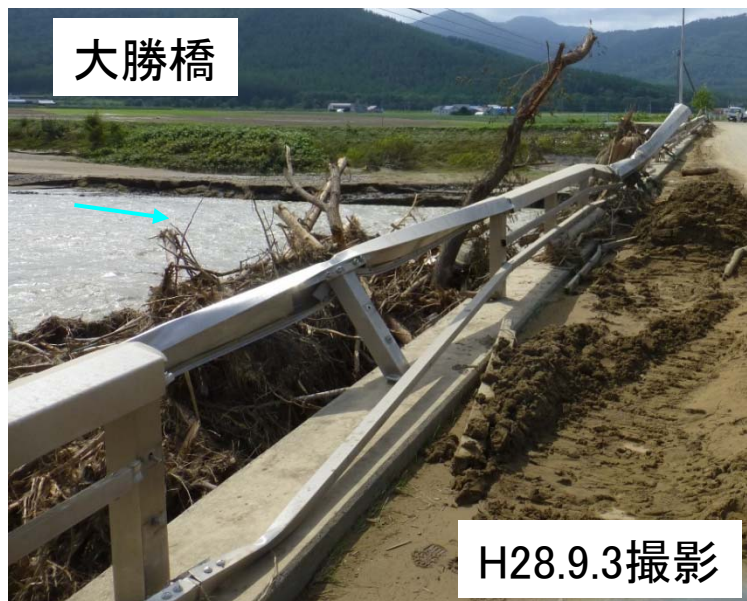
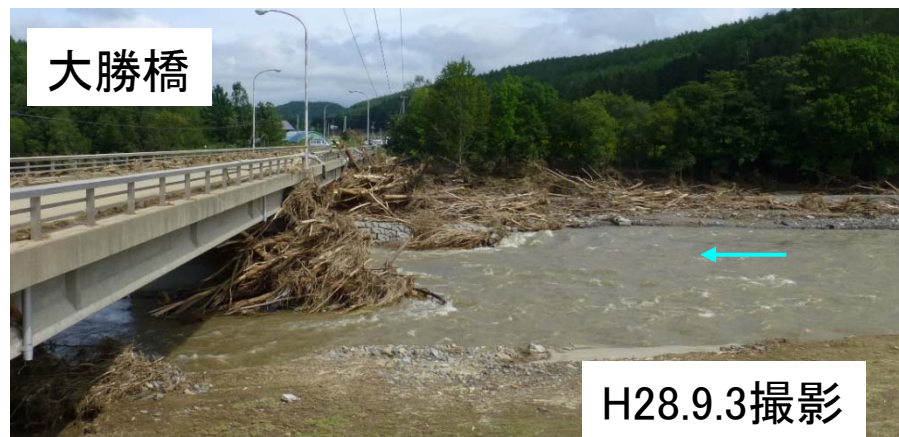
- 平成28年8月の出水で発生した流木が太平橋、大勝橋で捕捉
- 大勝橋では橋桁に乗り上げ、欄干が変形

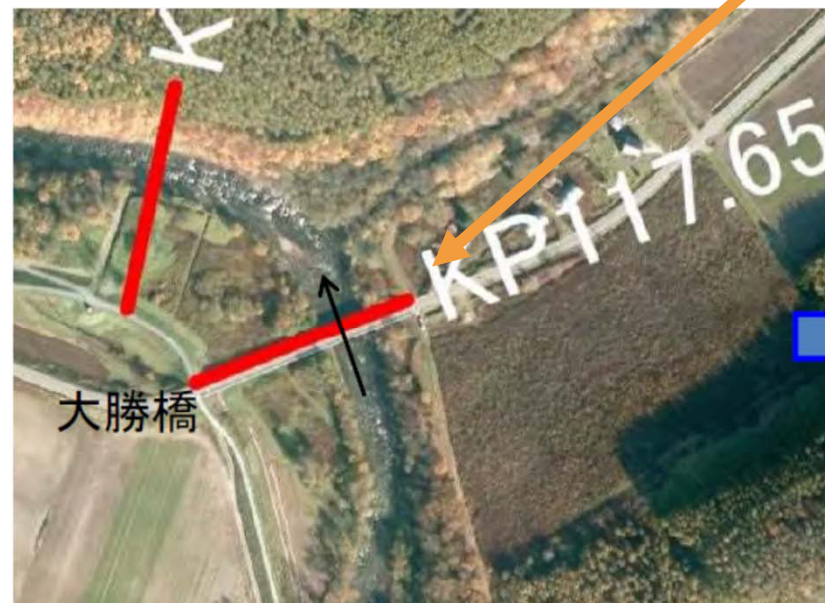
被災前の状況(流路が右岸寄り、H23撮影)

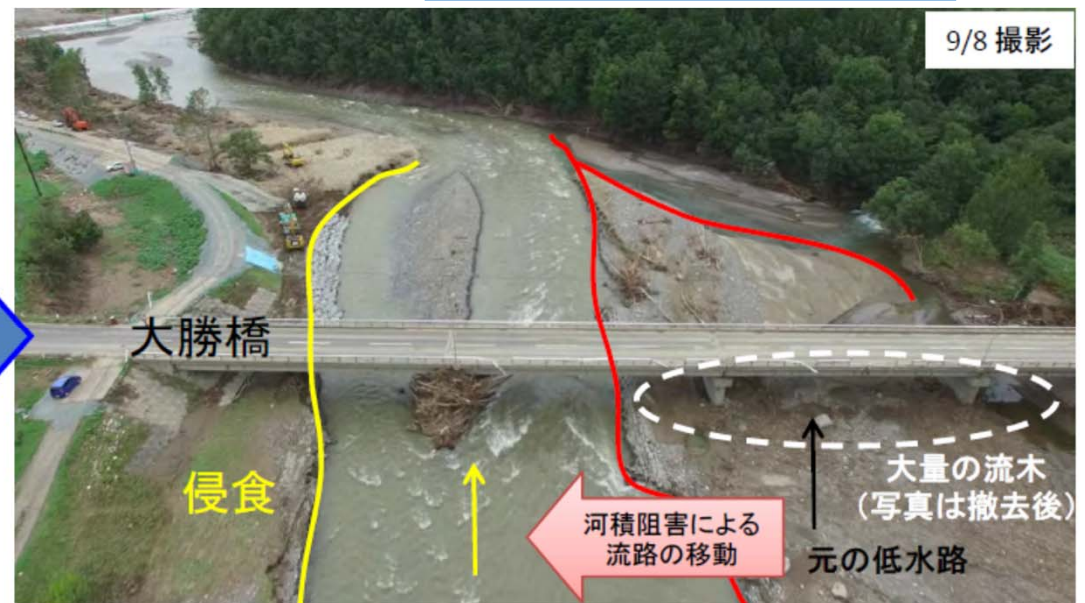
被災後の状況(流木による河積阻害の影響で流路が左岸に移動したと推察)
