2016年8月北海道豪雨災害 調査団報告書

土木学会

2016年8月北海道豪雨災害調査団

2017年4月

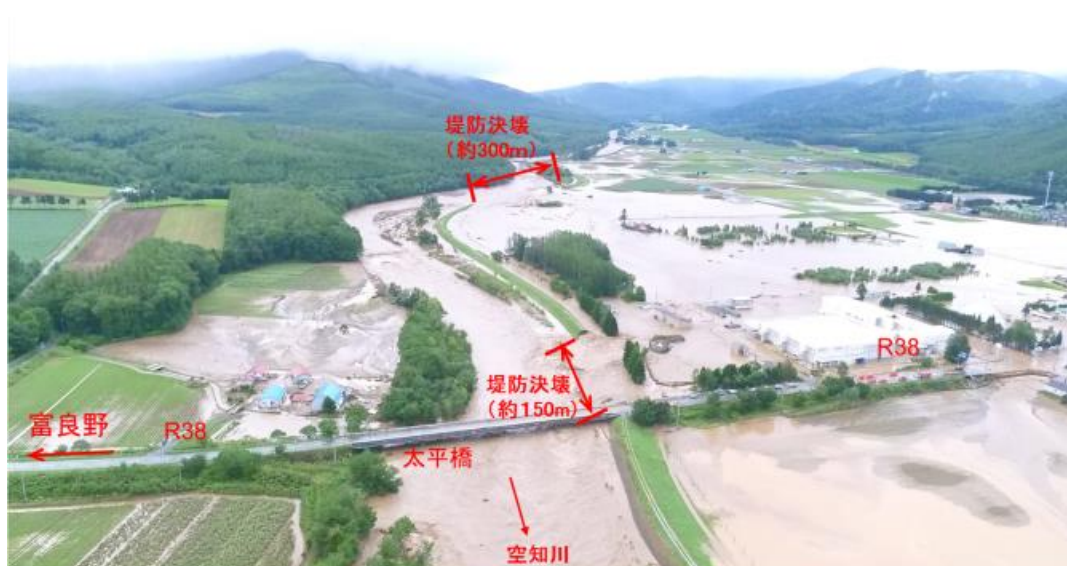
8月29日に北海道に接近した台風10号による降雨で空知川の水位が上昇し、上流の南富良野町幾寅地区で破堤氾濫が発生した(図3.1.12)。石狩川の直轄管理区間での破堤氾濫は昭和56年8月洪水以来である。破堤は、幾寅築堤の2箇所が発生し、上流側は破堤幅300m、下流側では破堤幅150mであった。この破堤氾濫と近傍を流れるユクトラシュベツ川からの氾濫を併せて、浸水面積約130ha、浸水家屋189戸及び食品加工工場などが浸水し、南富良野町に甚大な被害を及ぼした(図3.1.13)。なお、詳細については3.3節にて記述を行う。

図3.1.13 破堤後の氾濫状況写真(8月31日撮影)

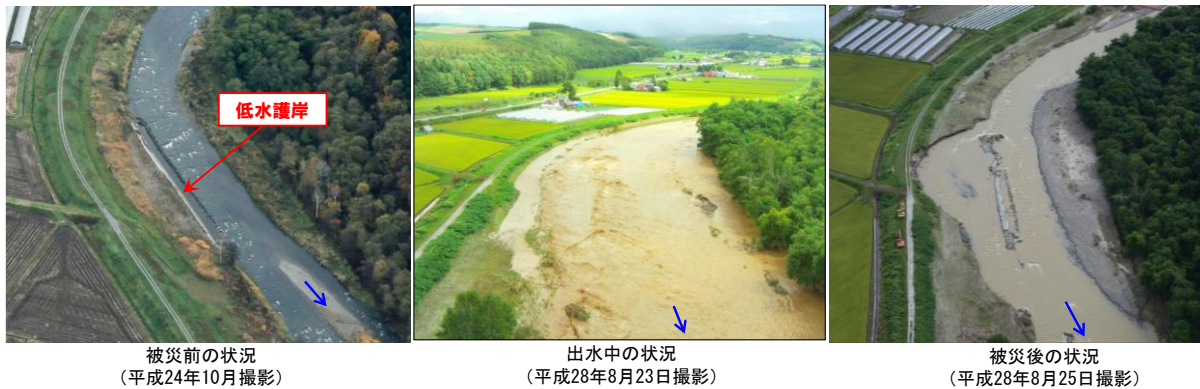
石狩川上流域において最も被害が大きかったのは辺別川である。辺別川の18号水位観測所では、台風7号、8号、11号の影響を受け、8月23日に避難判断水位を上回る水位が観測された。直轄管理区間では、7箇所で河岸侵食が発生し、このうち3箇所では堤防の一部が洗掘された。辺別川直轄管理区間の被災の特徴としては、低水護岸が設置されていたにもかかわらず、高流速により高水敷（低水護岸の背面）の洗掘が進行したことが挙げられる（図3.2.1）。指定区間では、複数箇所で大規模な河岸侵食が発生し、破堤に至る地点も見られた（図3.2.2）。また指定区間の上流端付近に架かる九線橋（美瑛町）では、右岸橋台と中央橋脚間の橋桁がねじれながら落下した。今回の洪水で橋上面や取り付け道路が浸水した形跡は無く、洪水時にその場にいた美瑛町職員の話では、橋台はゆっくりと沈んでいったことから、河岸侵食によって橋台を支持する土砂が徐々に流出し、橋台沈下に至ったと推測される（図3.2.3）。

図 3.2.1 河岸侵食状況 (KP7.2 右岸, 提供: 北海道開発局)

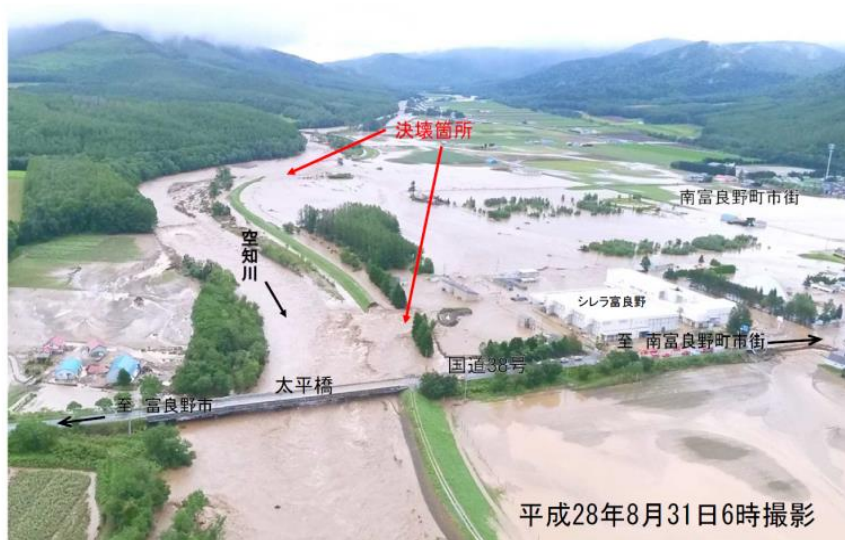
図 3.3.1.1 空知川の破堤（南富良野町）

空知川幾寅地区における破堤・氾濫状況を図 3.3.1.1 に示す。空知川幾寅地区では、2016 年 8 月 31 日深夜未明に破堤が始まり、図 3.3.1.1 に示すように、大勝橋下流と太平橋下流の 2 か所で堤防が決壊し、堤防背後地は広範囲に浸水被害が生じた。

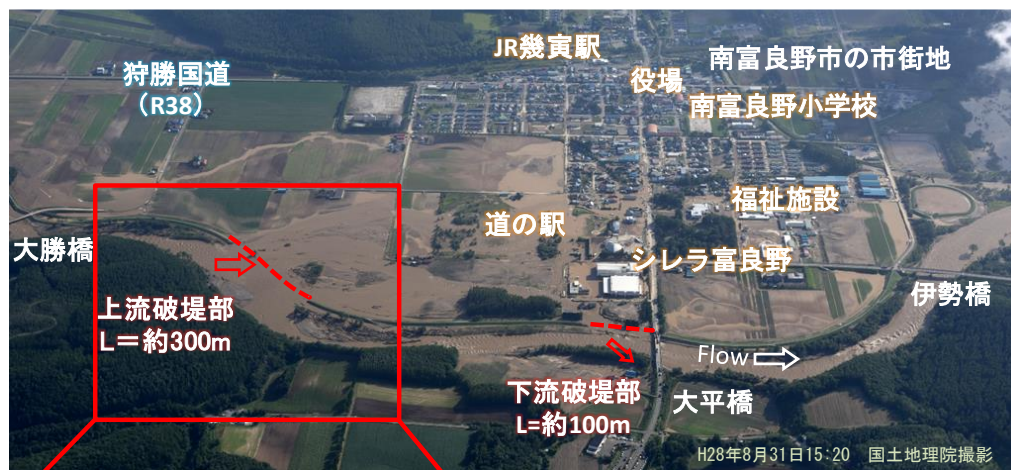
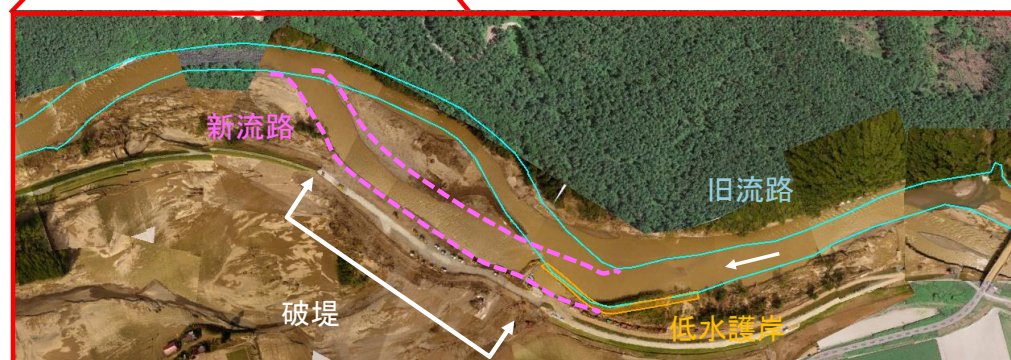
図 3.3.1.5 破堤状況，上)全体，下)大勝橋付近

図 3.3.1.5 に、幾寅地区における氾濫状況の概要を示す。図 3.3.1.5 の上図に示す通り、上流破堤部は大勝橋下流左岸側に位置し、約 300m 堤防が流出した。一方、下流破堤部は太平橋直上流に位置し、約 150m 堤防が流失した。現地での聞き込み調査によると、下流破堤部は 8/31、4:40 頃には確認されており、この時間帯までには既に上流、下流共に破堤していたことが分かる。ただし、正確な時間は不明である。また、現地調査による堤防決壊状況、堤

防周辺の植生倒伏状況、および航空写真を利用した検討より、下流破堤部は空知川本川の影響による決壊ではなく、上流破堤部からの氾濫水が空知川に逆流することで破堤したと考えられた。

図 3.3.1.5 の下図は、大勝橋下流の上流破堤部を拡大したものである。図 3.3.1.5 の下図より、上流破堤部上流域の左岸水衝部には、低水護岸が残っている状況が確認できる。このことから、8/31 の氾濫では危険な水衝部は低水護岸で補強されていることから破堤には至らず（ただし、護岸裏の洗掘は認められる）、低水護岸の直下流部において高水敷の洗掘が始まり、堤防決壊に至ったと推測された。

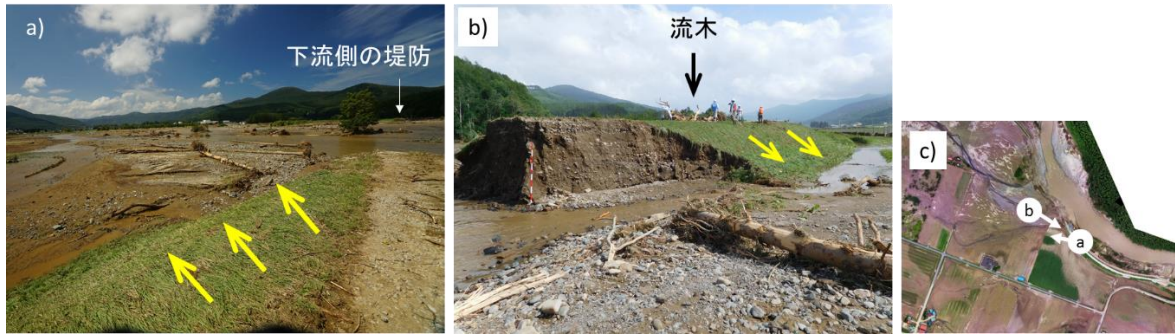
図 3.3.4.2 幾寅地区，大勝橋下流破堤地点の様子 a) 破堤地点からみた堤内側の様子 (2016年9月1日撮影，石田義明氏提供)，b) 破堤した堤防断面 (2016年8月31日14頃撮影，寒地土木研究所提供)，c) 写真撮影位置。

地点上流部付近では堤防に対して垂直に近い形で落ち掘れと思われる侵食域が形成されていることがわかる。この地点においては、図 3.3.4.2 より越流の影響を受けていること、また流路変動の影響はその下流付近で最も堤防まで近接している様子を鑑みると、越流破堤による氾濫流によって形成されたものと思われる。その後、越流と流路変動による主流の堤防付近への接近により破堤が進行し、大規模な氾濫流となったと考えられる。

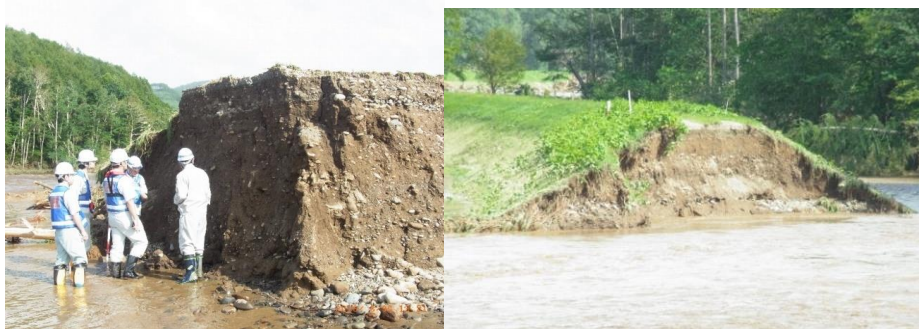
写真 3.3.5.1 破堤部の様子

一方で、左岸の痕跡水位は上流側破堤箇所の両端付近で堤防天端高さに一致しており、越流が起こった可能性は高い。1:2~2.5という比較的急な裏法勾配や細粒分含有率の低い堤体材料を考慮すると、越流時の侵食耐性は極めて低いと考えられ、これが上流側破堤区間の主要な破堤メカニズムであったとするのが妥当である。しかし、当該区間は水衝部に相当し、外水による表法の侵食が起こっていた可能性も考えられる。

（左：下流側から望む上流側破堤部、右：下流側から望む下流側破堤部）

国道 38 号線太平橋の直上流部にあたる下流側破堤部では約 150m にわたって破堤が起こった。こちらは、上流側破堤部から堤内地である幾寅地区市街地に氾濫した水の流下が国道 38 号の盛土などに遮られ、堤外に戻る際に越流が起こったことが撮影とともに報告されている（8 月 31 日未明）。また、8 月 31 日昼の時点での踏査の結果、太平橋の橋台背面盛土の痕跡水位が実際に破堤部天端と同等の高さに実際に認められている。このことから、下流部の破堤メカニズムとしては、堤内側からの越流が主要であったと考えられる。堤体材料・断面や基盤条件は上流側破堤部と同等であることから（写真 3.3.5.1 右）、浸透に関しては上流側破堤部とほぼ同じ安定解析結果となり高い安全率が得られることが想定される。川表からの侵食・洗堀の影響については明確に判断する材料がない。破堤部のすぐ上流側の低水護岸は損傷が少ないものの、破堤部のものは越水により損壊しており、侵食の痕跡は（もしあっても）消された形になっている。十勝川水系のペケレベツ川をはじめとし、多くの急流河川で橋梁の橋台背面盛土が侵食により流出（流木滞留による橋脚間流下能力の減少が一因と考えられる）したことを考えると、当該箇所にも外水による侵食が何らかの形で進んでいた可能性も否定できない。

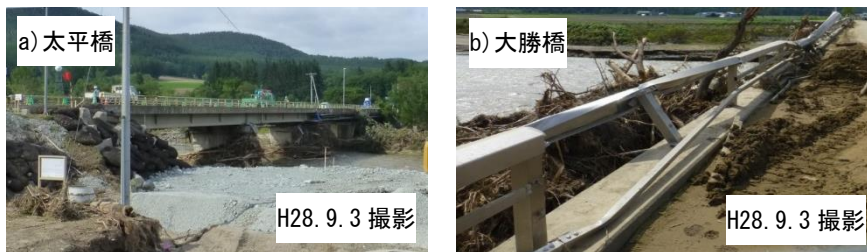
図 3.3.7.1 空知川 幾寅地区における橋脚の流木捕捉状況

空知川・幾寅地区では平成28年8月豪雨・出水に伴い発生した流木が橋脚に捕捉され、大勝橋では流木が橋桁に乗り上げ、欄干が変形する様子が確認された(図3.3.7.1)。図3.3.7.2に大平橋上流の痕跡水位と平面二次元不定流計算の計算水位縦断面図を示す。平面二次元不定流計算の上流端に与える流量ハイドロは、流出計算による幾寅地点ハイドロを越水破堤開始時刻(3.3.4 氾濫の要因分析)の流量 $1,218\text{m}^3/\text{s}$ (8/31 0:00 時点)で頭打ちにして設定した(図3.3.7.2b)。痕跡水位は粗度係数 $n=0.040$ で概ね再現できているが、大平橋上流の距離標0.8kmから1.2km付近においては計算水位が痕跡水位より0.9m程度水位が低い。この区間の痕跡水位を再現する粗度係数をトライアル計算で求めた結果、大平橋上流の150m区間の粗度係数は $n=0.085$ となった。式(3.3.7.1)の摩擦抵抗力の変化量 ΔW_f が流木による抗力 W_w と等しいとすると、流木による河積阻害率は $A_B/A=2.3\%$ となる。橋梁に捕捉された流木が水位に与える影響は大きいと考えられるため、今後、出水後の堆積流木量、形状等についてデータを蓄積していくことが重要であると考えられる。

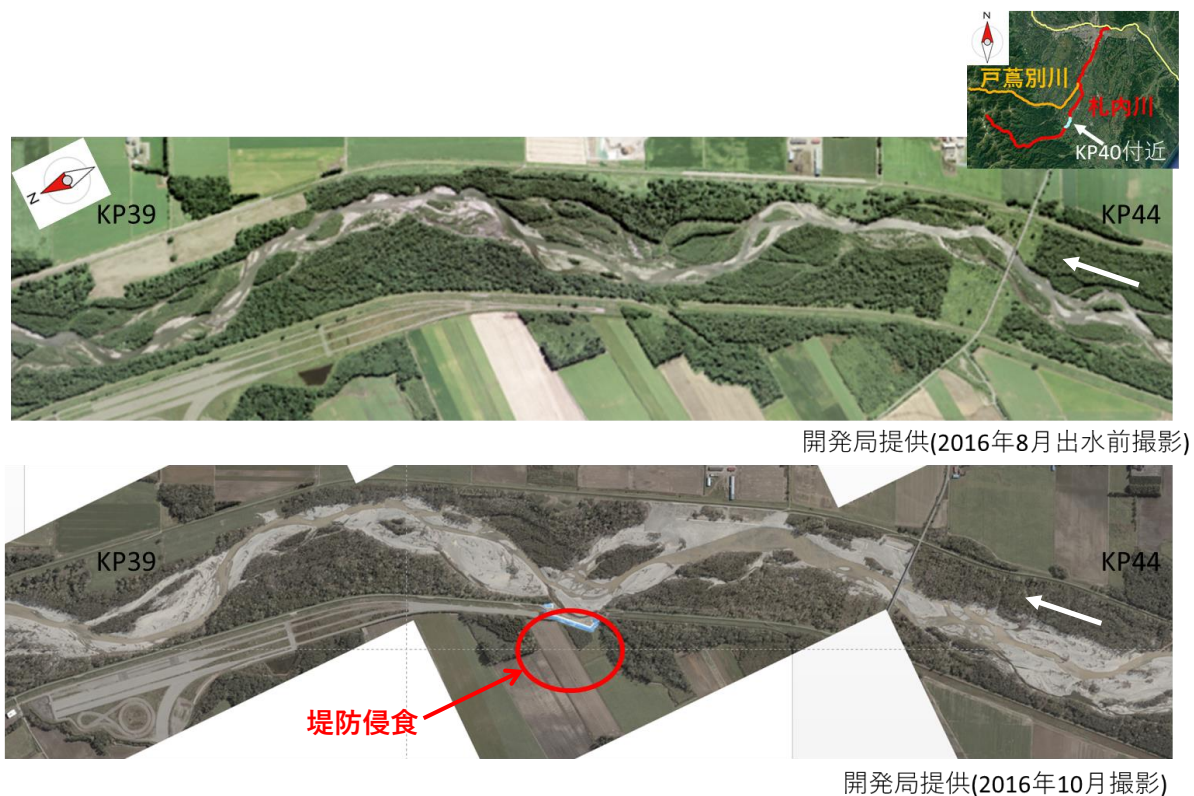
図4.2.1 出水前後の札内川 KP40km 付近、上) 2016年8月出水前、下) 2016年8月出水後

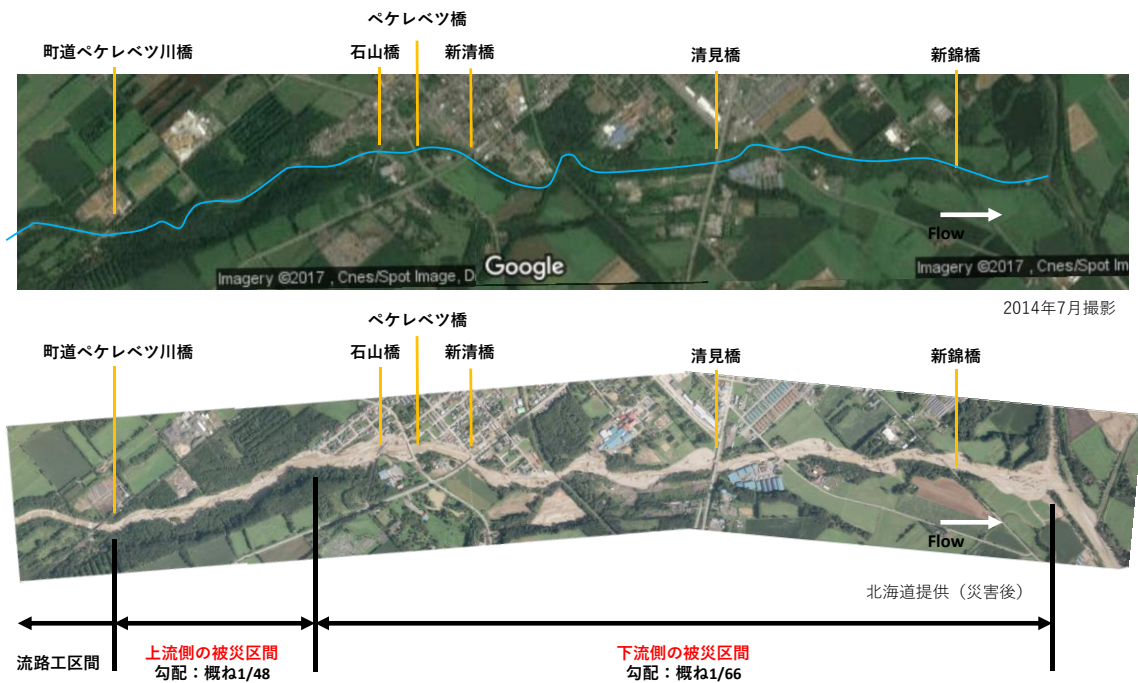
図 4.4.1 出水前後のペケレベツ川、上) 出水前、下) 出水後

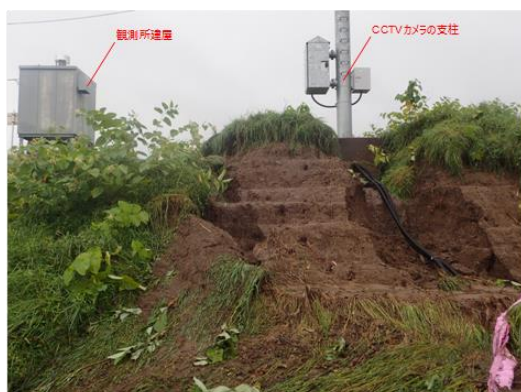
KP18.6 付近では、太茶苗観測所の建屋および CCTV カメラが設置されているが、建屋および CCTV カメラを設置する際に堤体本体に腹付したと考えられる堤体の裏のり面において、図 5.2.8 に示すように河川からの越流によって侵食崩壊が発生していた。現地に繁茂している植生の状況から、越流幅は堤体延長方向に約 20m、越流時の堤体天端での水深は約 5cm であると予想される。のり面侵食の崩壊幅は最大で約 3m、崩壊深は 1m 程度であった (図 5.2.9)。侵食崩壊は、のり面に設置されているコンクリート製の階段付近や CCTV カメラの基礎コンクリート付近など、構造物と堤体の境界周辺に集中している。なお、顕著な流水跡が確認できるものの構造物が設置されていない箇所では、のり面の侵食は発生していなかった (図 5.2.10)。このことから、当該箇所では構造物設置に伴って堤体を掘削して埋め戻し、再転圧した相対的な弱部箇所において、流水によるのり面の侵食が発生したと考えられる。

図 5.2.8 侵食箇所の全景

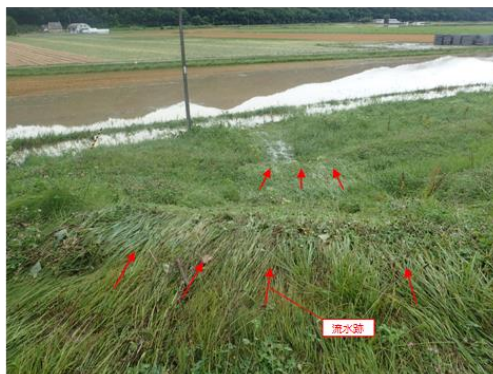
図 5.2.10 侵食崩壊が発生していない箇所の状況

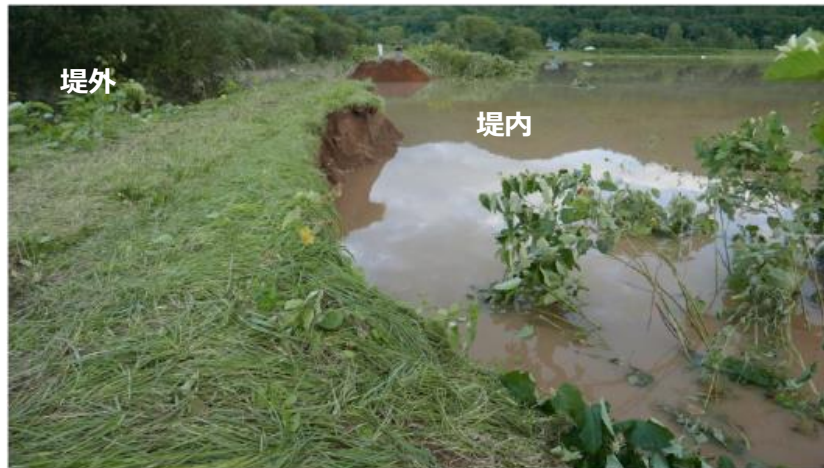
図 5.2.11 は常呂川の支川である東亜川での破堤状況を示している。現地の状況としては、完全に流失している区間と堤内側のみ侵食されている区間が連続している。周辺は越水した痕跡が堤防天端に存在しているものの周辺の草本の倒伏状況からはそれほど越流水深は大きくなかったものと推察される（図 5.2.12）。完全に流失している箇所では調査時点（23 日午後 5 時）段階においてもわずかではあるが堤内側へ河川水が流出している状況がうかがえた（図 5.2.13）。

図 5.2.11 現地の全景写真（東亜川上流側から撮影）

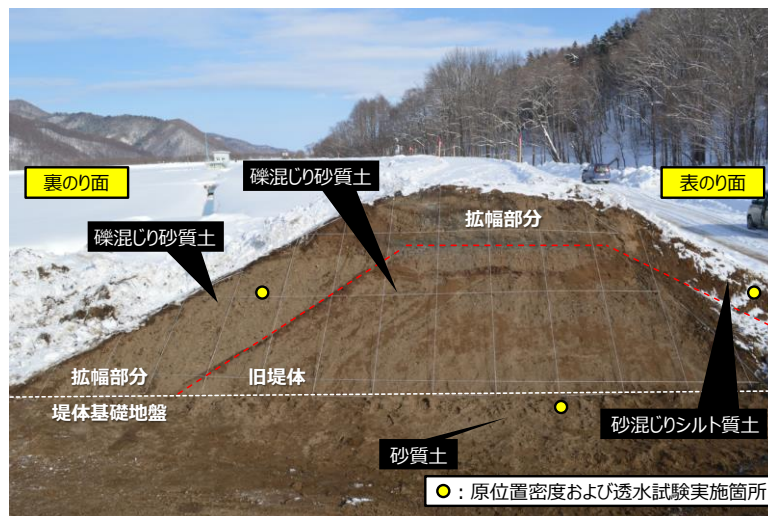
図 5.2.17 開削調査時の断面および現場密度・透水試験の実施箇所

図中の赤破線で示すように当該堤体は、堤防拡幅履歴を有している。旧堤体と拡幅部裏のり面の土質は、目視ではどちらも礫混じり砂質土であった。一方、表のり面では明らかに礫分が少なく細粒質な土質であった。また、図中に示す位置で砂置換法による原位置密度試験およびマリOTT管を用いた原位置透水試験を行った。表 5.2.1 に試験結果のまとめを示す。拡幅部分においての表および裏のり面を比較すると、乾燥密度や含水比が大きく異なり、土質が異なることが伺える。基礎地盤では、乾燥密度が 1.01g/cm³ となり、比較的小さな値であった。透水係数は計測地点に依らず概ね 10⁻⁵m/s であった。今後、現在実施している突き固め試験や粒度試験などの室内土質結果から、原位置試験から得られた値の比較検討や妥当性について検討する予定である。

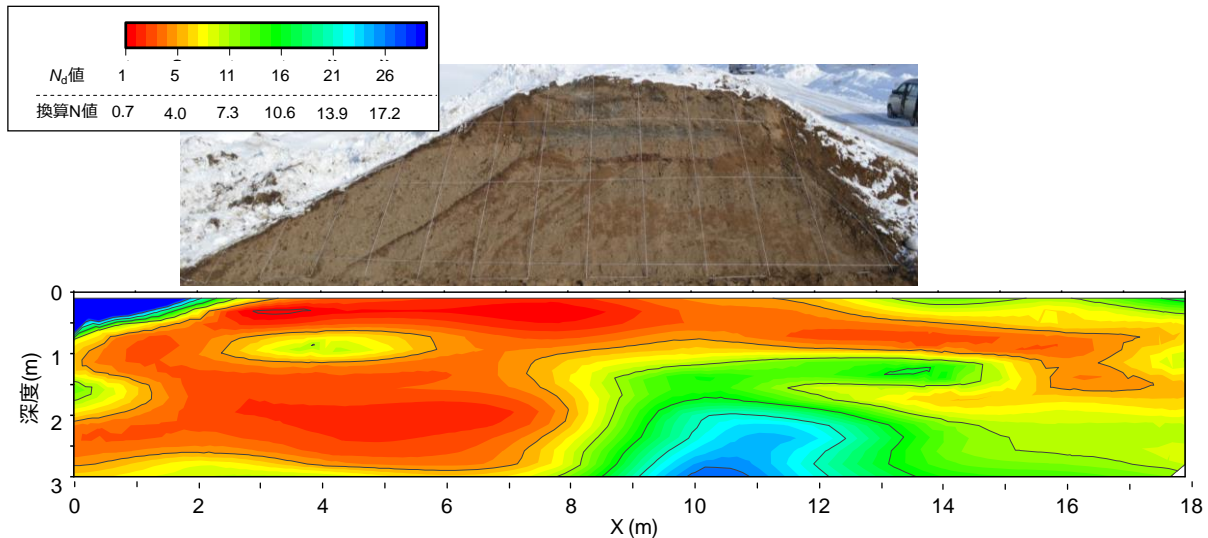
図 5.2.18 柴山沢川破堤箇所の堤体基礎地盤における N_{60} 値の分布状況

図 5.2.18 は開削断面の基礎地盤で実施した簡易動的コーン貫入試験から得られた N_{60} 値のコンター図である。破堤箇所基礎地盤の堤内側 (X < 10m 程度) では、 N_{60} 値 = 5 以下 (換算 N 値で 4 以下) の比較的緩い砂質土が深度 3m まで分布している。一方、堤外側 (X > 10m 程度) では、 N_{60} 値 = 5 以下の領域は堤体下 1m 程度の深度に分布している。今後はこのような破堤箇所の基礎地盤における土質構成を反映した浸透流解析によって、詳細に破堤原因について検討することが望まれる。

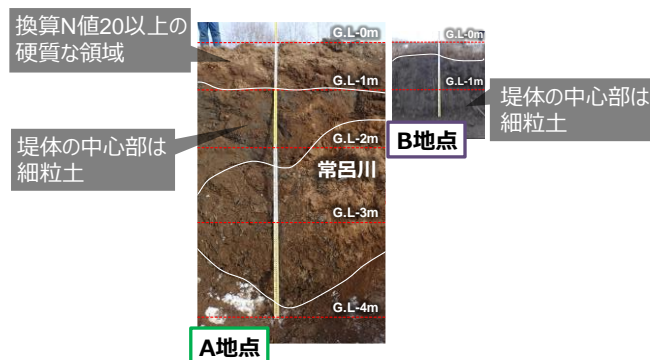
図 5.2.22 開削調査時の断面状況

る。ここで、被災箇所付近の天端下 1.0~1.5m 程度では k_s が相対的に大きくなっている領域が確認できる。図 5.2.22 は開削調査時の A 地点および B 地点の断面の状況を示している。当該箇所では G.L-1.0m 程度と境界に土質構成が異なり、G.L-1.0m よりも上部では比較的礫が多く、G.L-1.0m よりも下部では細粒土が主体であった。なお、別途行った簡易動的コーン貫入試験から G.L-1.0m よりも上部では、換算 N 値で 20 以上の硬質な状態であった。このことから、被災箇所では天端下 1.0m 程度までは硬質な地盤（図中の緑色の領域）であり、その下部は細粒土（図中の橙色の領域）である。さらにこの細粒土は、 $X > 24m$ 付近から天端付近にまで分布している。また、被災後の堤体高は、 $X = 20m$ 付近で最も低くなっている。以上のことから、越水侵食箇所は、堤体高が低かったものの、天端が周辺の堤体よりも比較的硬質であったため、河川水の越流に対する侵食抵抗が高かったと考えられる。また、堤体中心部は細粒土を多く含む堤体材料で構成されていたため、侵食抵抗が高かったと推察される。今後、採取試料の土質試験などから堤体構成材料の粒度分布を判断し、上述した柴山沢川の破堤との比較検討を行う予定である。

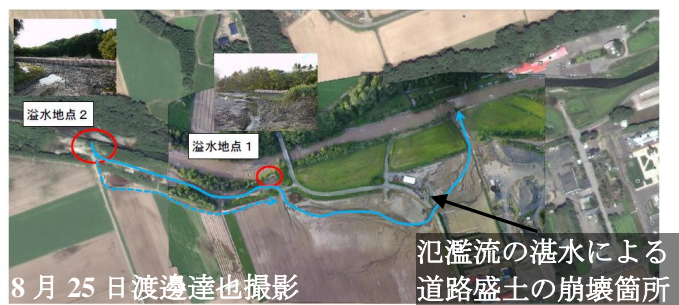
図 5.3.11 平里地区の溢水と農地の流失状況

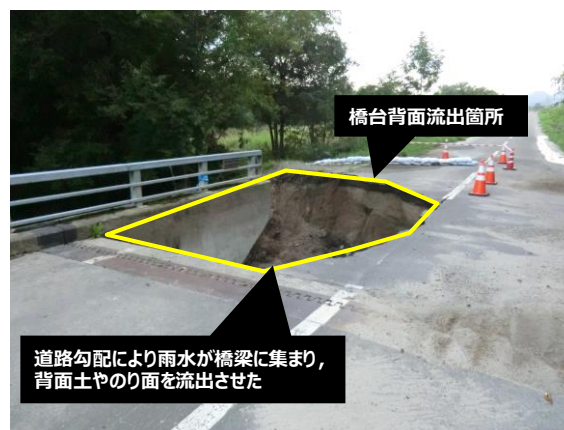
図 5.3.12 は無加川の支川である 22 号沢川に架かる川上橋における被災状況を示す。当該橋梁では、橋梁が周辺の土地よりも低い谷地形に架けられ、道路勾配により雨水が橋梁に集まり橋台背面に流入した例である。右岸 A2 橋台背面の土砂が下流側に流出した。周辺は畑地で前後の取り付け道路は橋に向けて下ってきており、降雨時の雨水は橋梁に向けて集まりやすい。このため、雨水が沢に流れ込む際に橋台背面土も流出したものと推測される。橋面上から観察した限りでは橋梁本体には特別な損傷は見受けられなかった。

図 5.3.12 川上橋の被災状況（右岸側）
