2011年4月8日 土木学会講堂

津波の特性と津波による被害 【港湾構造物の被害】

(独) 港湾空港技術研究所

富田孝史

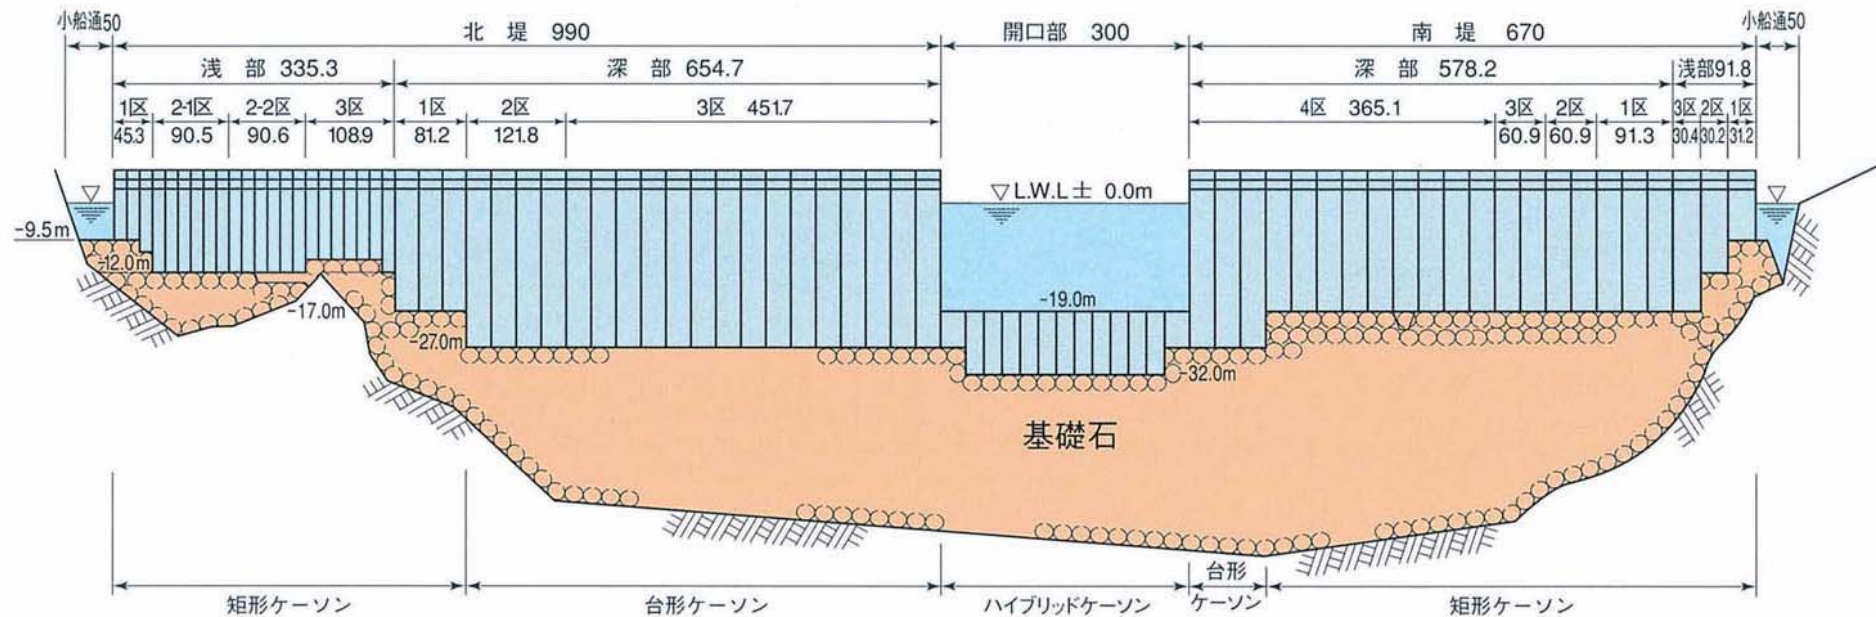
釜石湾口防波堤

南堤: 22 函(深部19 函、浅部3 函) 全長670m のうち、最深部(開口部側)から10 函はほとんどそのまま残っている。11 函めが港内側へ大きく傾斜, 12 函め以降は水面上に姿なし。

北堤: 44 函(深部22 函, 浅部22 函) 全長990m のうち, 浅部3 区付近の7 函ほどはほぼ原形をとどめているが, それ以外はほとんど移動している。浅部に関しては原形をとどめているもの以外はほとんど水面上に姿が見られない。深部については, わずかに水面上に姿をとどめているものが多いものの, 大半が港内側または斜め方向に傾斜している。堤頭函も開口部側へ大きく傾斜している。
