第3章 白川水系の豪雨災害

3.1 はじめに

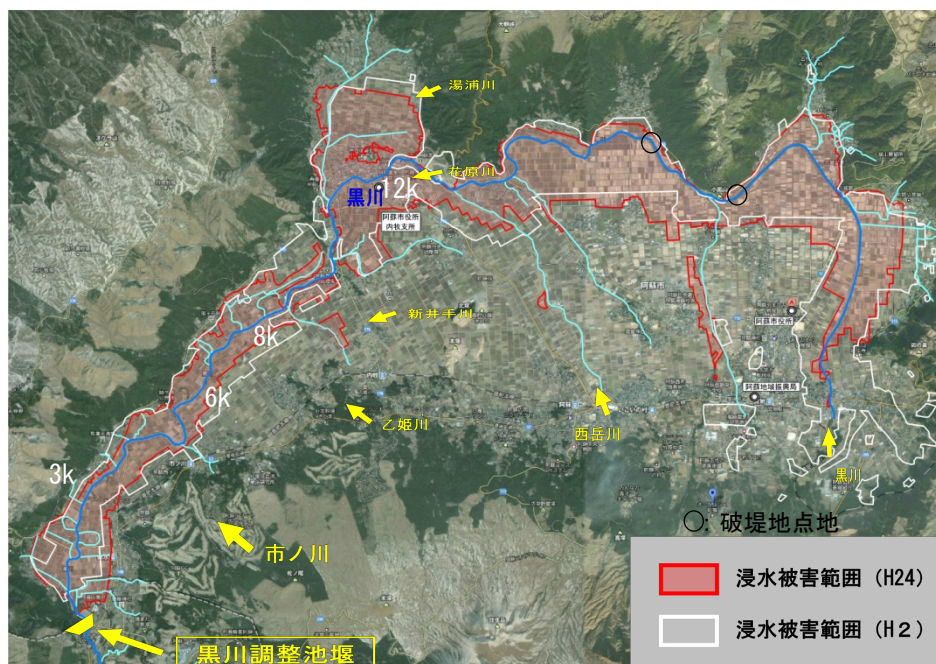
図-3.7 阿蘇・黒川の浸水被害

図-3.7は、黒川における浸水範囲を示す。黒川の堤防決壊は黒川下流端より15.8kmおよび20.6km上流位置の左岸側2地点で発生し、その堤防決壊延長はそれぞれ30mおよび40mであり、川幅は約40m程度であった。また、洪水痕跡から黒川の越流延長は、右岸でL=19.25km、左岸でL=15.7kmに達し、越流延長は両岸でL=34.5kmに達し、堤防長さ55.85kmの約62%から越流した。なお、洪水痕跡から特に大き

な越流深は、左岸側では下流端から 3.6-4.0km 地点で 1.4m、5.5-6.8km 地点で 1-1.2m であった。また、浸水面積は 2,059.8ha に及び平成 2 年 7 月 2 日水害の 2,226ha¹⁾と同レベルの大きさであった。黒川からの氾濫は阿蘇地域に対して甚大な被害をもたらしたが、一方で黒川の氾濫によって白川と黒川の合流点より下流ではピーク流量の低減、ピーク流量発生時刻の遅延により熊本市は大きな人的被害を免れた。図-3.8 は、熊本市で特に被害の大きい龍田 1 丁目および龍田陳内 4 丁目における水害時の状況を示す。この地点における河道の疎通能約 1500m³/s に対して、約 2300 m³/s の濁流が通過し、特に龍田陳内 4 丁目では逃げ遅れた住民は、県警、自衛隊、消防団によりヘリコプターで 32 名、ゴムボートにより 50 名が救出された。

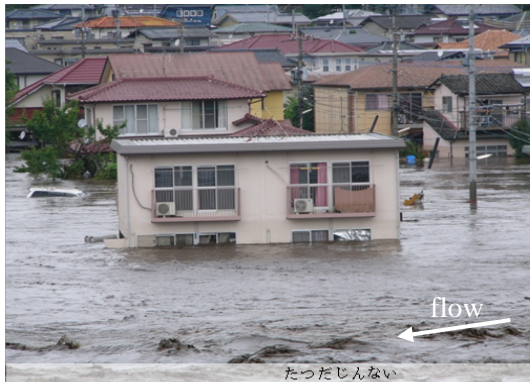
(a) 熊本市北区龍田陳内 4 丁目被災状況 (県管理区間)

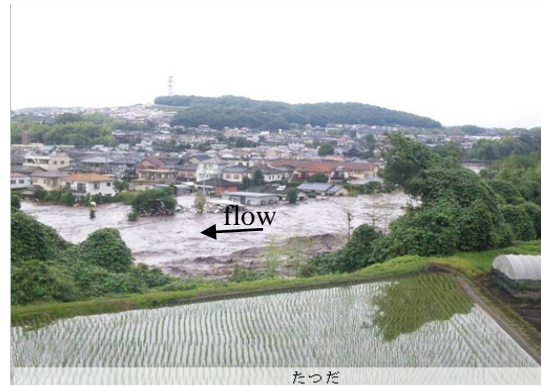
(b) 熊本市北区龍田 1 丁目左岸からの被災状況 (県管理区間)

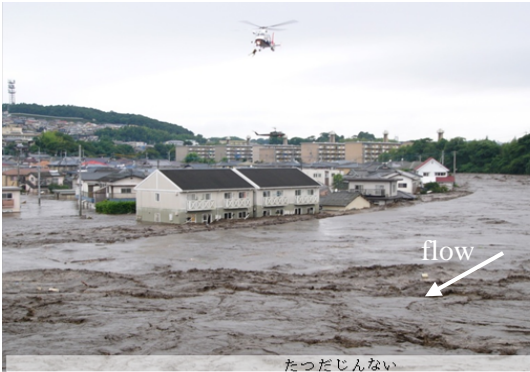
(c) 熊本市北区龍田陳内 4 丁目ヘリコプターによる救出

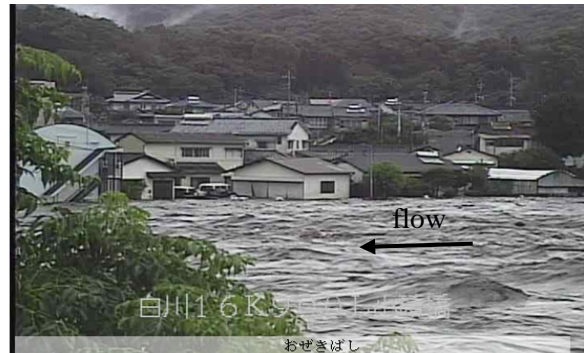
(d) 白川 16k900 地点 (小碓橋) 付近の被災状況 (国直轄管理区間)

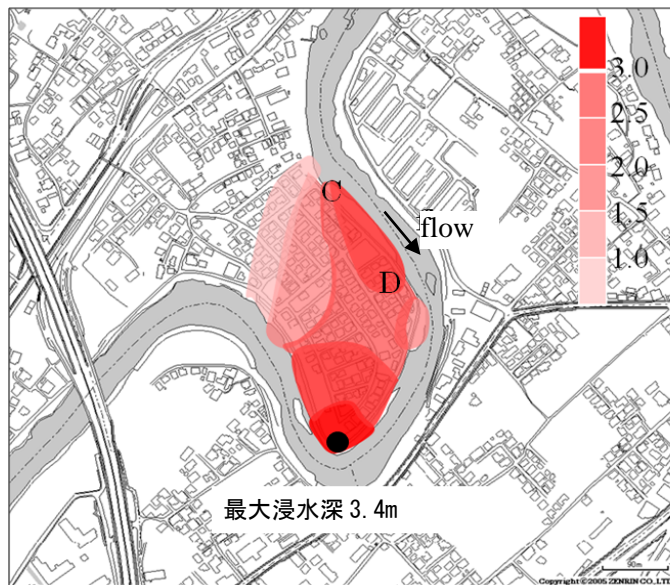
図-3.9 は、龍田陳内 4 丁目における浸水深を示す。この地域の土地利用は元々、水田や畑地であったが 1971 年 5 月に市街化調整区域から市街化区域への変更があり、1973 年以降にリバーサイド・ニュータウン計画が持ち上がり、急激な都市化が進められ現在に至っている。住居の大半は 0.5m-1.0m の範囲で盛土されたが、濁流は特殊堤 1.7m の高さを約 1.5m 乗り越え堤内は川の一部と化した。さらに、白川から運ばれた泥土が龍田陳内 4 丁目を埋め尽くすとともに、水衝部に位置する 2 戸の住居が流木によって大破した。

(a) 熊本市北区龍田陳内 4 丁目の浸水深コンター

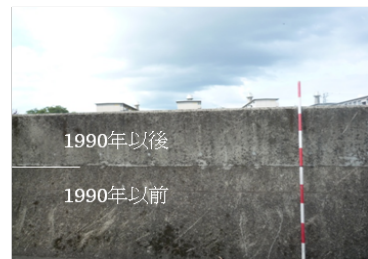
(b) 水衝部近傍の特殊堤 (地点 C)

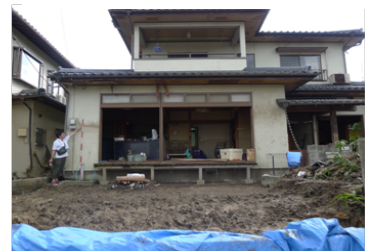
(c) 水衝部近傍の家屋被害 (地点 C)
盛土高: 1.0m,
浸水深: 1.8m
撮影: 2012.07.15

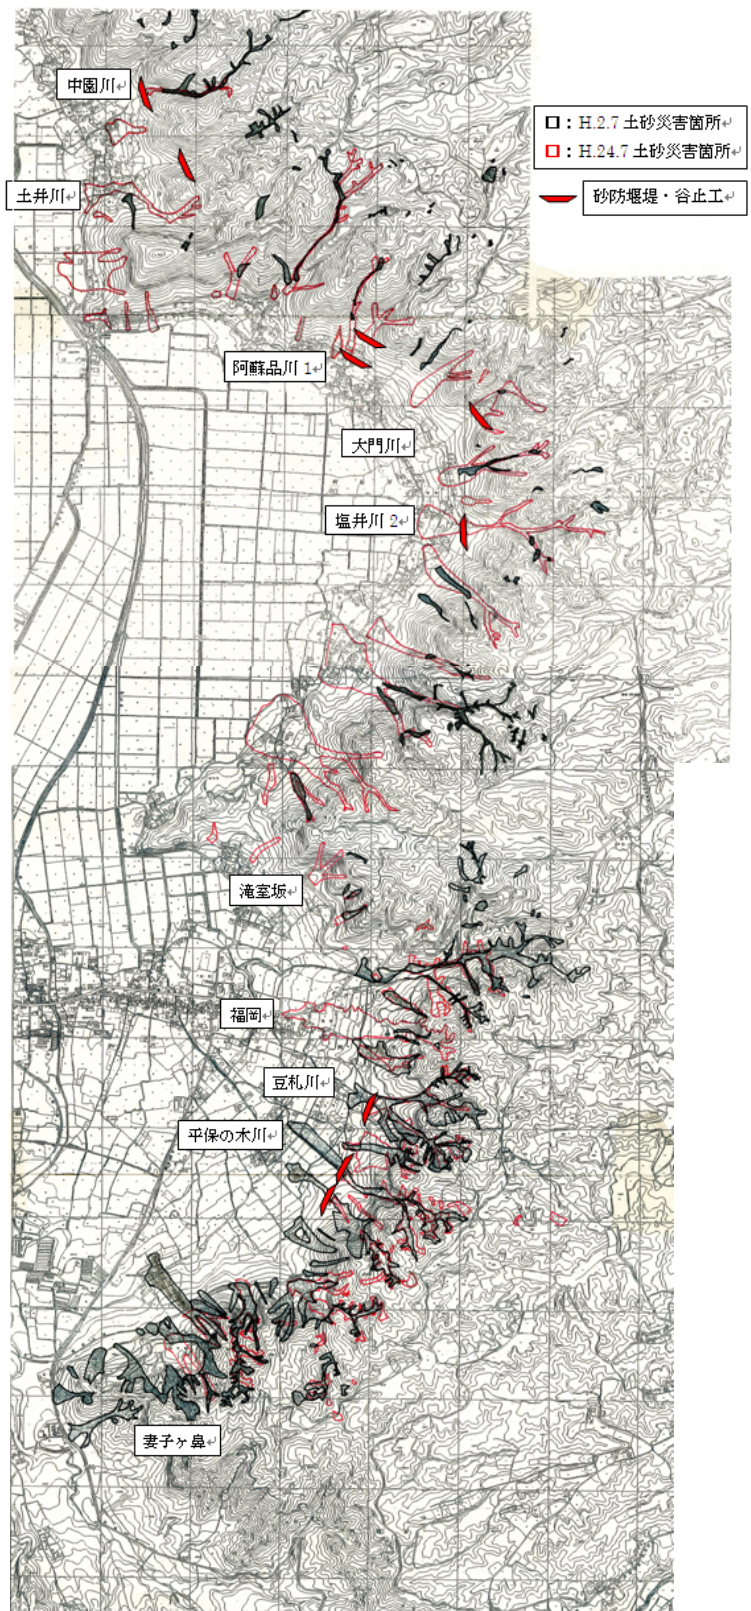
図 3.10 平成 2 年と平成 24 年の土砂災害箇所図

阿蘇地域の主な土砂災害は阿蘇谷のカルデラ壁内側を中心に発生したが、中央火口丘北側の牧野地帯でも無数の表層崩壊が発生した。崩壊土砂は多量の雨水と混ざって土石流となって流下した。阿蘇谷では平成 2 年にも豪雨による斜面崩壊とその崩壊土砂を巻き込んだ土石流で被災している。わずかに約 20 年の間隔で同じような土砂災害が発生した。平成 2 年と平成 24 年の崩壊地を重ね合わせたものが図 3.10 である。図 3.10 には平成 2 年の土砂災害箇所を黒枠で、平成 24 年の土砂災害箇所を赤枠で示している。さらに、平成 2 年の災害後に設置された砂防堰堤や谷止工を加えて示している(但し、砂防堰堤は場所を示しているのみで大きさは実際と異なる。数については最下流部の堰堤のみを示している)。東手野地区(中園川、土井川付近)と三野地区(阿蘇品川 1、大門川、塩井川 2)とその南側の北坂梨地区は平成 2 年の土砂災害は少なく、今回の場合は拡大あるいは新規の箇所が多い。一方、坂梨地区(福岡、豆札川)～妻子ヶ鼻地区にかけては平成 2 年の土砂災害箇所が多いため、今回は新規の箇所は少なく、崩壊範囲の拡大した箇所が多くなっている。

防災対策(谷止工・砂防堰堤)は、豆札川や平保の木川等の坂梨地区については、十分に機能し下流側への流木や巨岩の流出は無かった。三野地区については塩井川 2 は崩壊土砂量が多かったため、谷止工や砂防堰堤でも大量に受け止めてはいるが、流木や巨岩が流出し、下流の家屋数軒に全壊の被害が発生した。大門川については流木や巨岩は止められたが、大量の流水については止められず、下流域の豚舎や田畑は水を被った。阿蘇品川 1 は下流域への流木や巨岩の流出は少なかった。ただし、すぐ隣の斜面の崩壊により、家屋が被災している。

る溪流では大きな土砂流出がなく、隣の溪流からは複数の斜面崩壊による大規模な土石流が発生し想像を超えるような巨岩が集落付近まで流出した。中園川では崩壊による流木や巨岩が流出したが、複数の谷止工と砂防堰堤で受け止められていた。

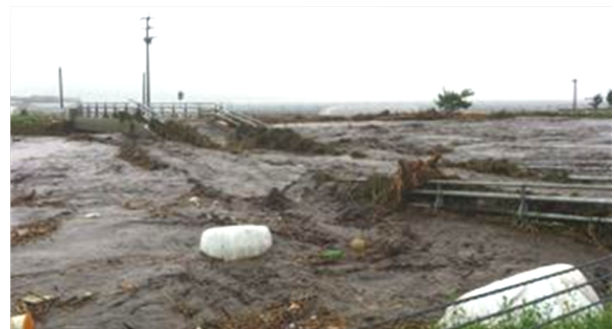
写真3.1は阿蘇市から提供していただいた同橋梁の豪雨時の写真である。河川は水が黒く濁り、流木やごみが多く流されている。普段、鷲の石橋付近では河床から1mほどの水位であるが、豪雨時は5mある橋脚が浸かり、桁下まで増水している。この時点で左岸側の橋脚付近で桁が折れているように見受けられ、右岸側の橋脚が沈下しかけている可能性がうかがえる。

写真 3.1 7月12日における鷲の石橋の状況 (提供：阿蘇市)

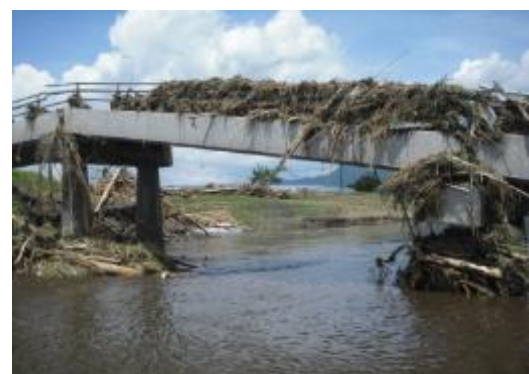
豪雨の落ち着いた7月15日に同橋梁を調査したところ、写真3.2に見られるように、最も特徴的な被害は右岸側の橋脚・橋台が沈下していることであった。高さ5mの橋脚は半分ほどの高さまで沈下し、橋台は所在不明となっており、完全に沈下してしまったと考えられる。この橋脚と橋台の沈下に伴い、右岸側の2径間が落橋し、また橋軸周りのねじれも若干生じていた。

(a) 上流側からの様子

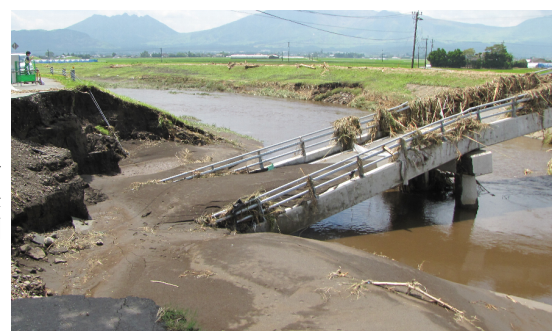
被害の大きな要因は、洗掘によるものと推察される。しかし、これまでの他の豪雨災害に見られるような橋脚と橋台の沈下は、数cmにとどまる

(b) 橋脚と橋台の沈下の様子

ものであった¹⁾。今回の事例では、橋脚が数 m に及ぶ沈下を起こし、橋台に至っては、ある程度の深さまで掘削した 11 月現在でも、その形跡が見当たらない状況である。従って、洗掘が主要因であることは否めないが、それ以外にも要因が考えられる。

現在、この原因究明を行っているところであるが、洗掘と同時に浮力に起因する土質メカニズムが関連するのではないかと仮説を立て、解明中である。今回のような橋脚や橋台の沈下現象では、豪雨による地下水水位の変動が大きく起因していると考えている。通常では、仮に地下水水位が上昇し、構造物重量および土粒子重量、そして、水圧による均衡が崩され、いわゆる浮力が発生したとしても、その後の水位の低下によって、元の高さまで沈下するが、今回のような数 m オーダーでの水位上昇が伴うと、大きな浮力によって、砂質系土質に特有な引張軟化現象²⁾が発生し、土粒子骨格が損傷し、結果として、原位置よりも沈下したものと考えられる。

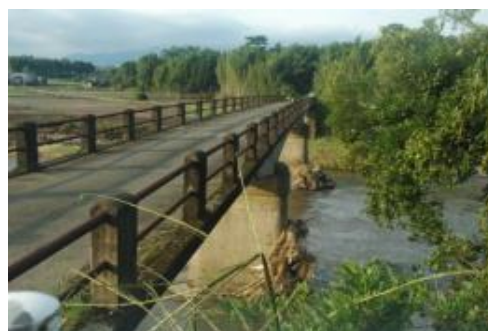
例えば、1965 年に架設された RC ゲルバー形式の日暮橋は、橋長 73.2m、有効幅員 3.6m の道路橋である。橋梁自体には特に大きな被害は見られなかったが、写真 3.3 に見られるような左岸側の橋台の背面土がなくなる被害が発生していた。

(a) 日暮橋の概観

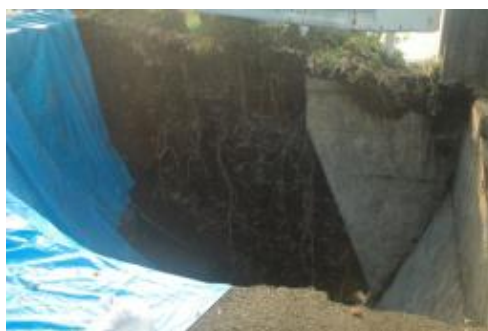
(b) 橋台付近

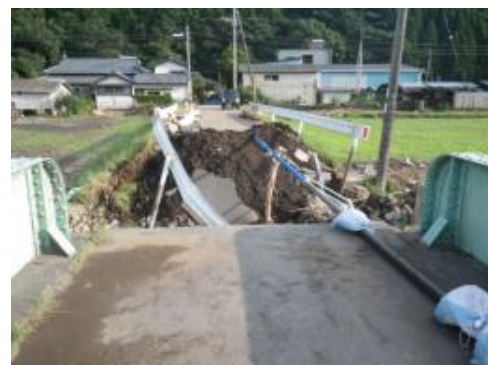
また、代官橋は写真 3.4 に見られるように左岸側の一部が落橋しており、歩道の欄干も一部落下しているところが見られた。また、右岸側の橋梁と道路の境目付近でアスファルトがはがれていることも確認できた。

写真 3.4 代官橋の被害状況 (7 月 15 日撮影)
