東日本大震災
コンクリート委員会・構造工学委員会
合同調査団一次調査報告(速報版)

平成23年4月8日

日本大学工学部
岩城 一郎

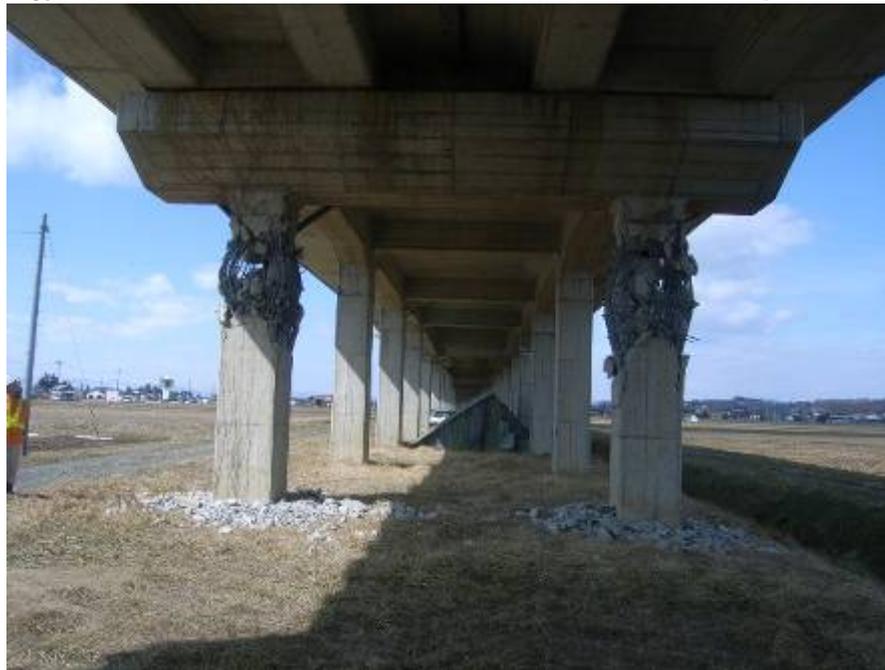
地震直後(R7)

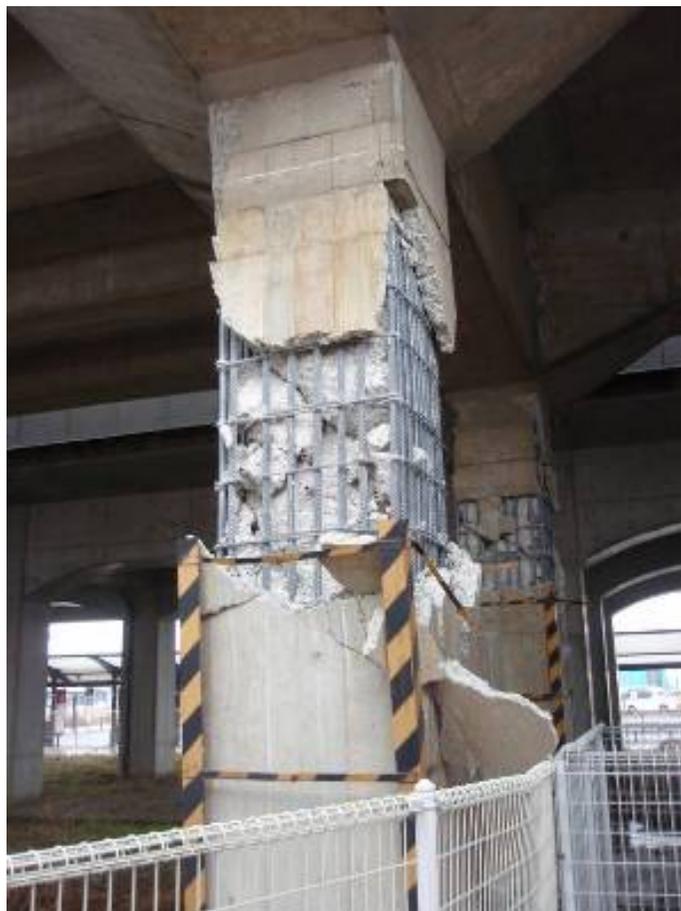
損傷状況
(中長町高架橋)

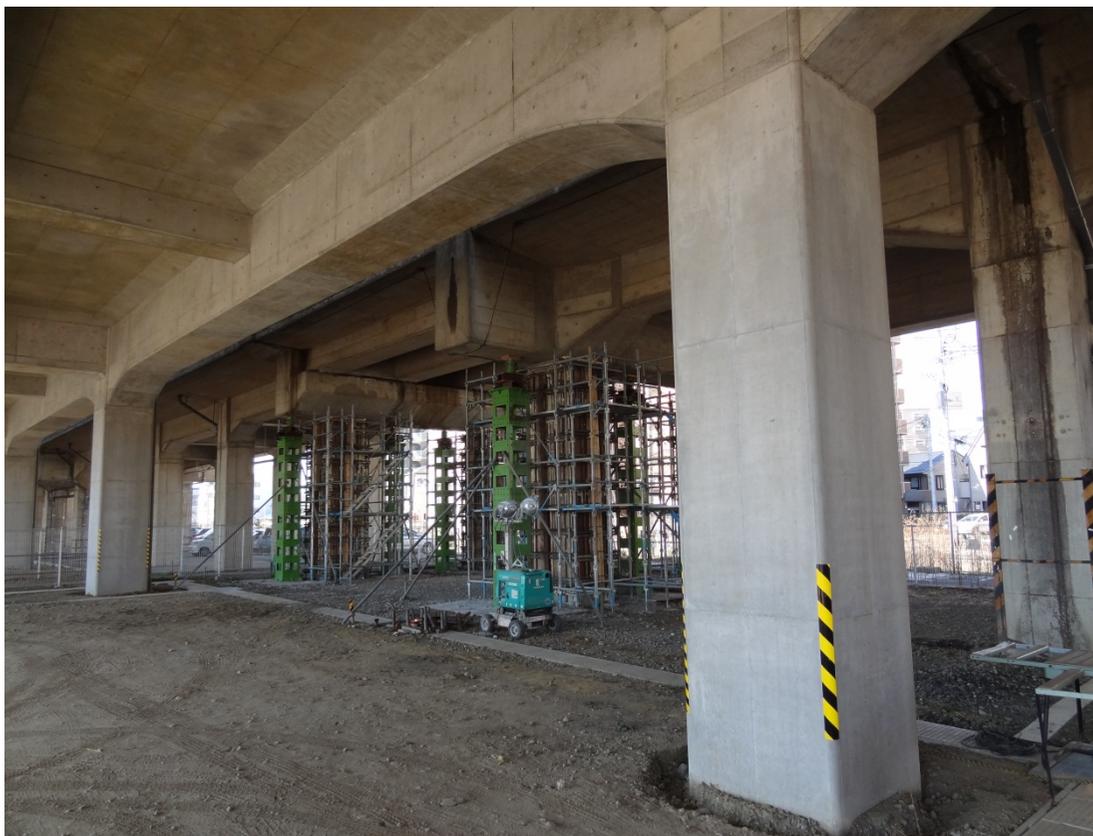
- ✓ 並行する在来線の高架橋(手前)は新しい耐震設計規準に従って設計されており、柱のヒンジ部には内巻きスパイラルを配置.
- ✓ 在来線の高架橋の柱には曲げひび割れが認められたが、大きな損傷は認められなかった.

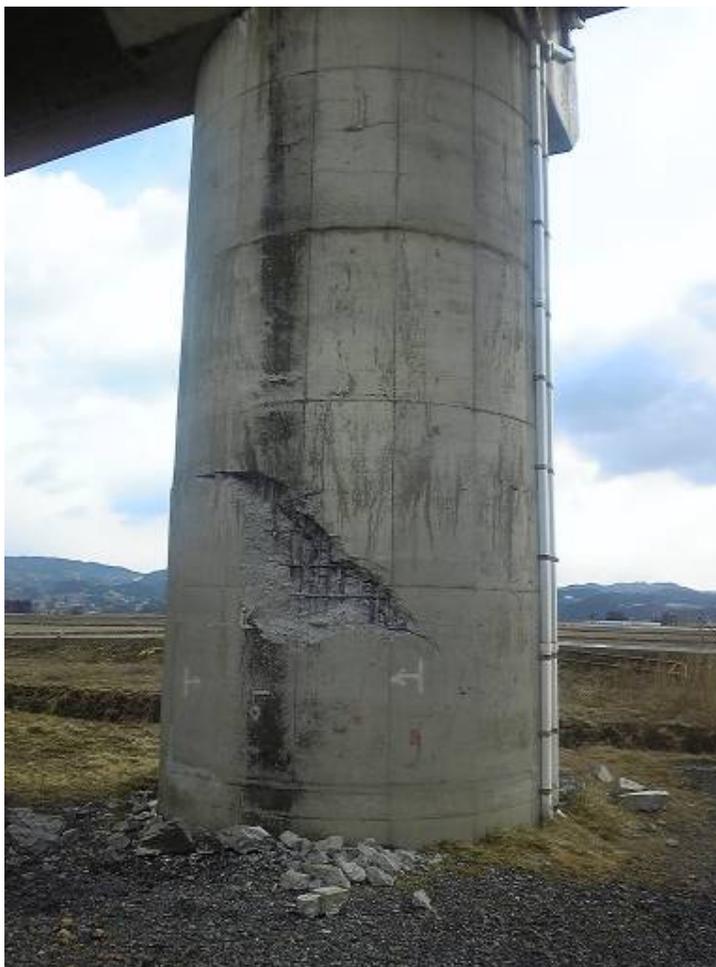
地震直後
(18P)

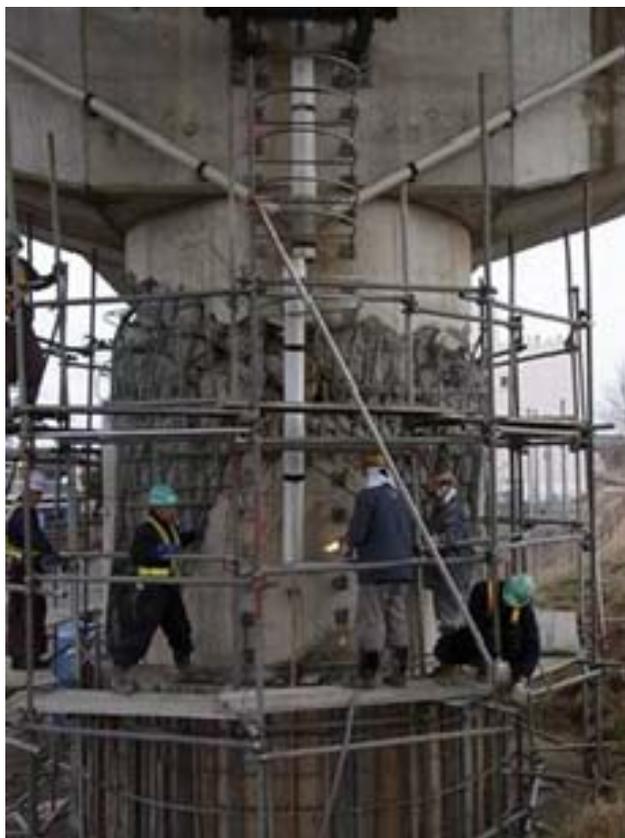
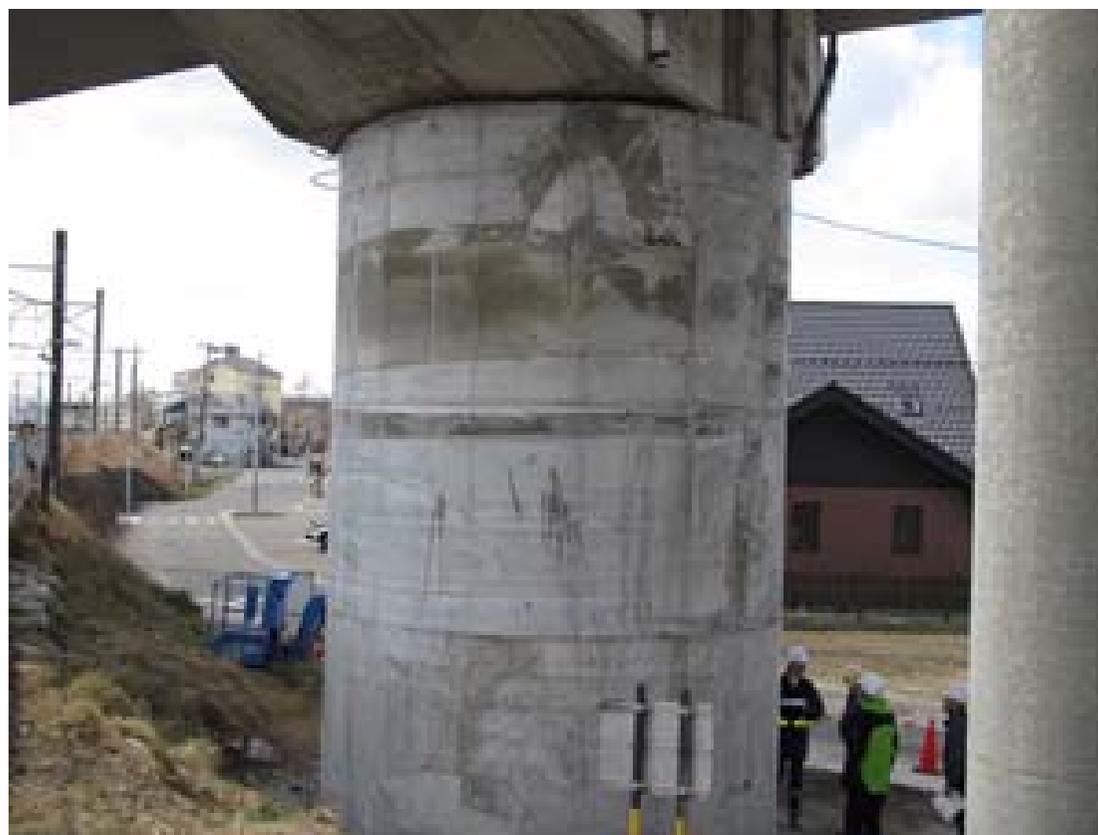
- ✓ 段落し部を起点とするひび割れに伴うコンクリートの剥落が発生しているが、崩壊には至っていない。
- ✓ 調査時点(3/28)には、既にひび割れ注入＋断面修復による補修工事が完了

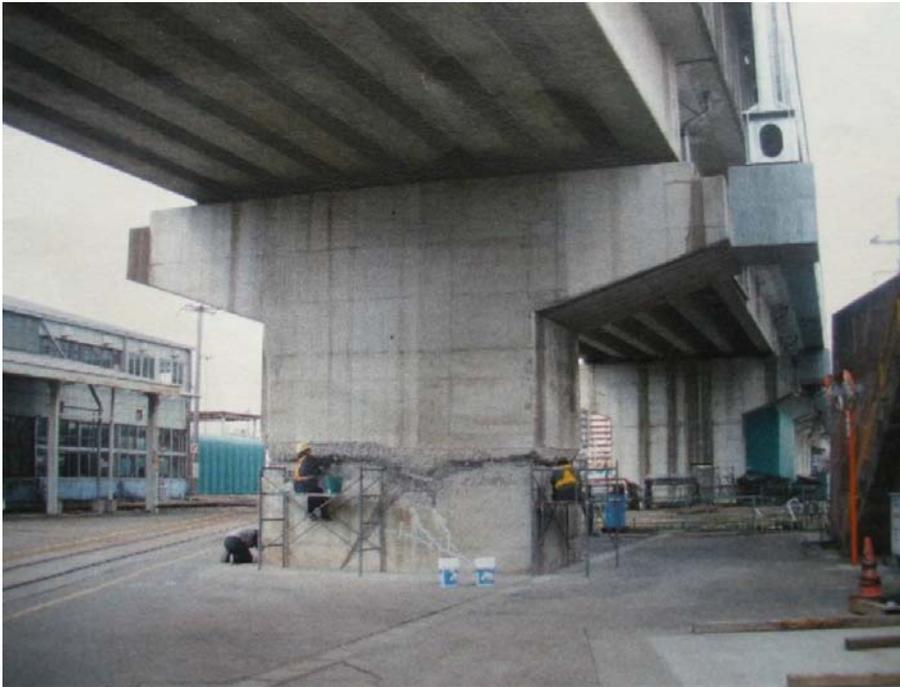
損傷状況 (段落とし部の損傷, 補修時の様子, P13でも同様の損傷, JR東日本提供)

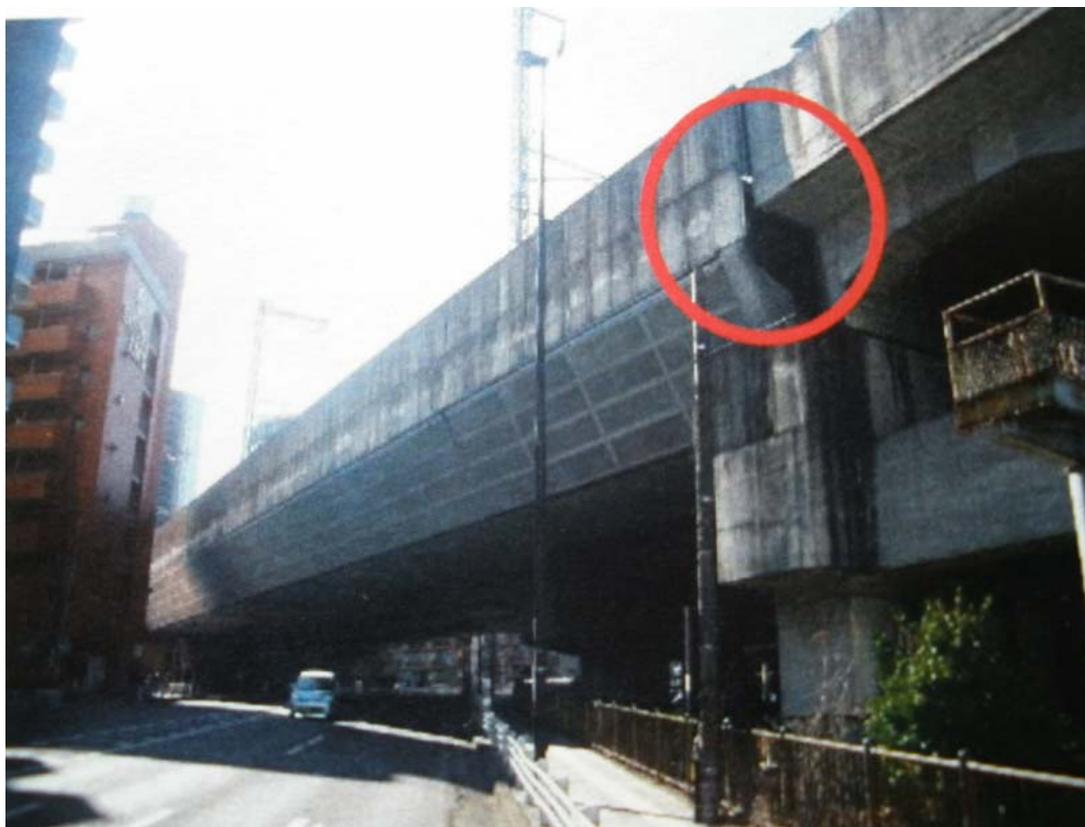
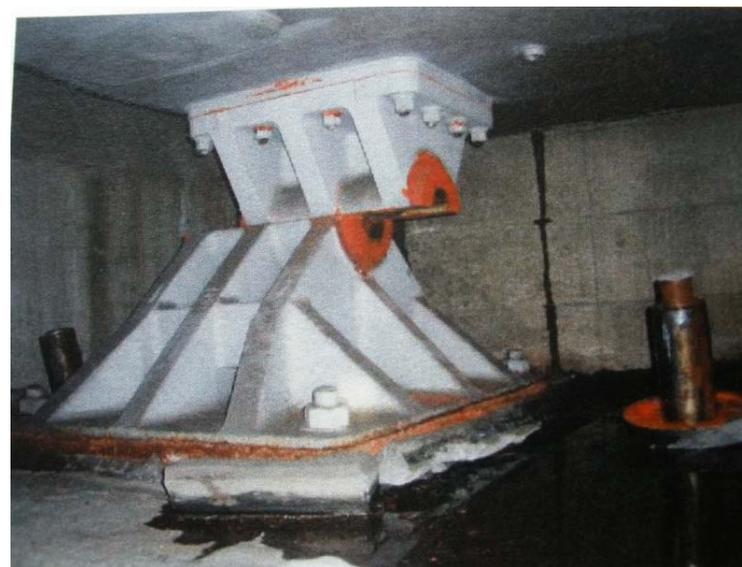
支承ピンの破断, 橋軸直角方向への移動

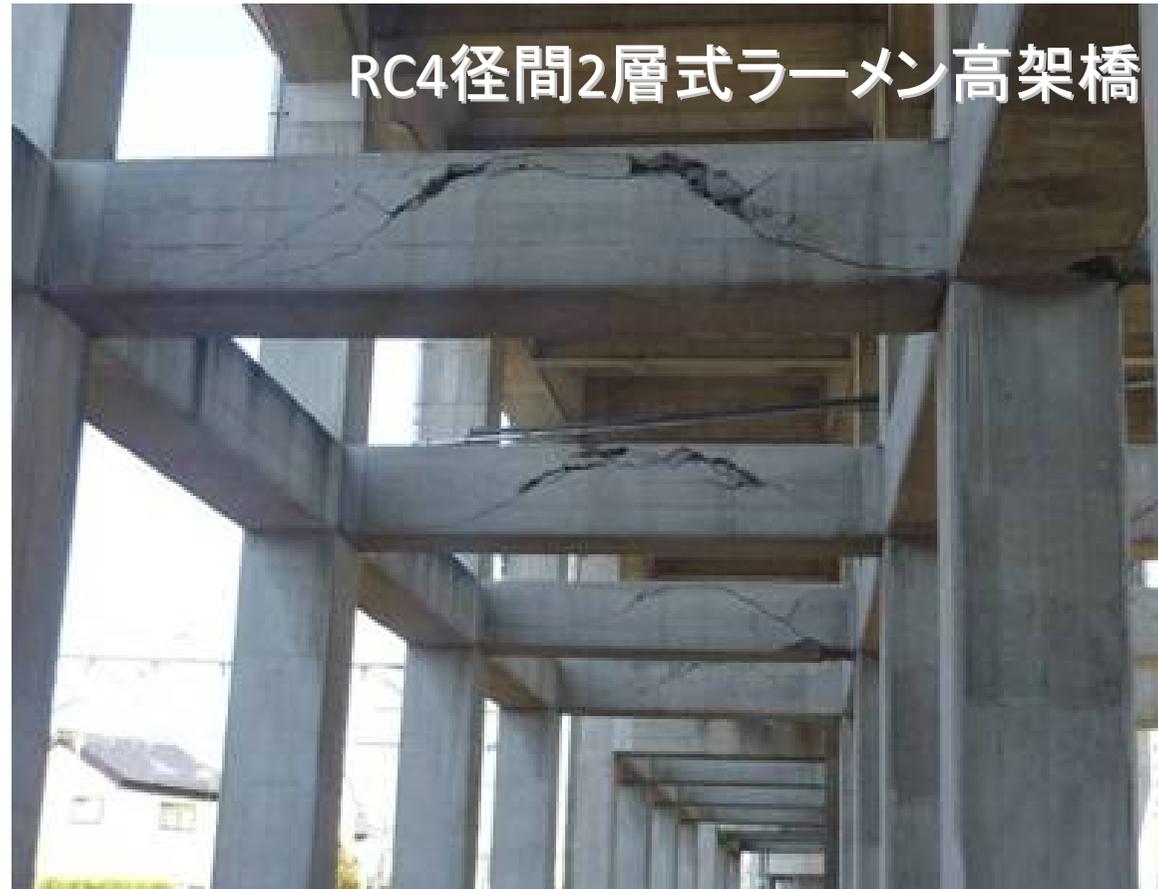
- ✓ 橋軸直角方向の複数の中層ばり⇒一様に斜めひび割れが発生
- ✓ ラーメン構造部端部の桁受部においても、ストッパーによるものとみられるコンクリートの損傷が確認された。
- ✓ 他の部材(橋軸方向中層ばり, 柱, 柱はり接合部, スラブ等)では, 目視による観察の結果, 顕著な損傷は確認されなかった。

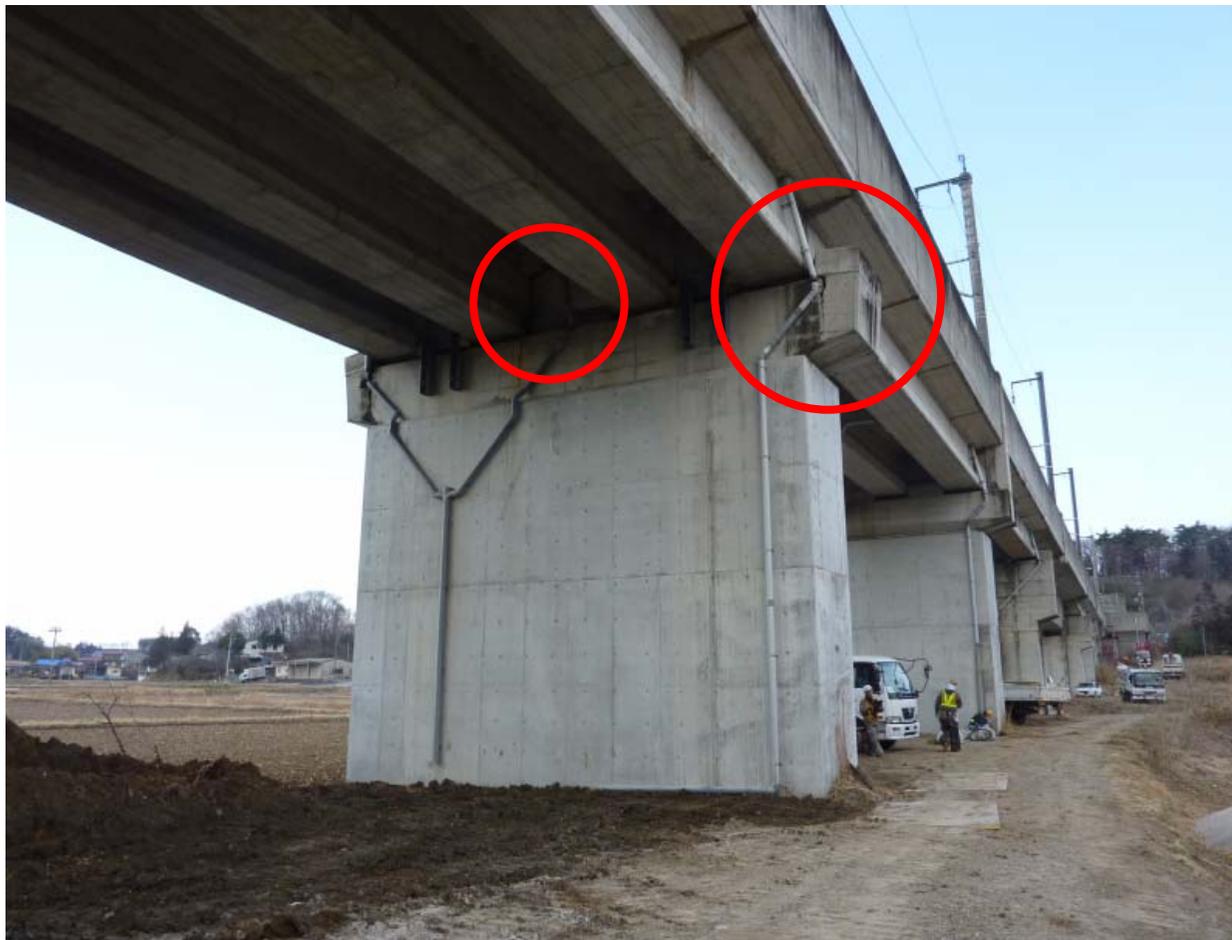
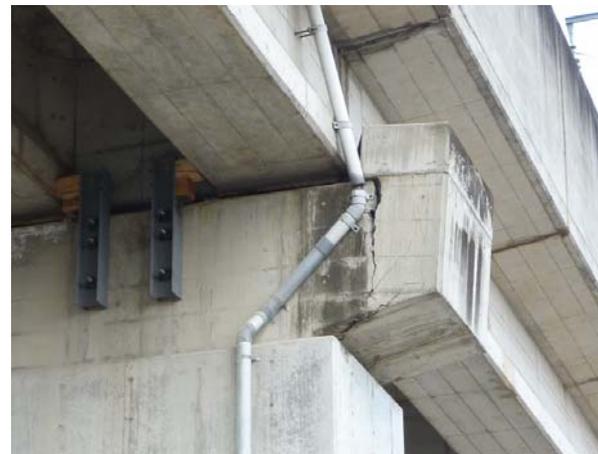
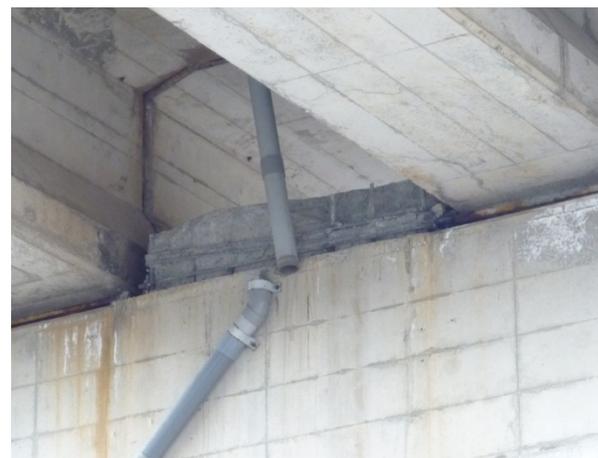
地震動による桁の橋軸直角方向への移動により落橋防止のための
桁間と外側のRCストッパーが損傷

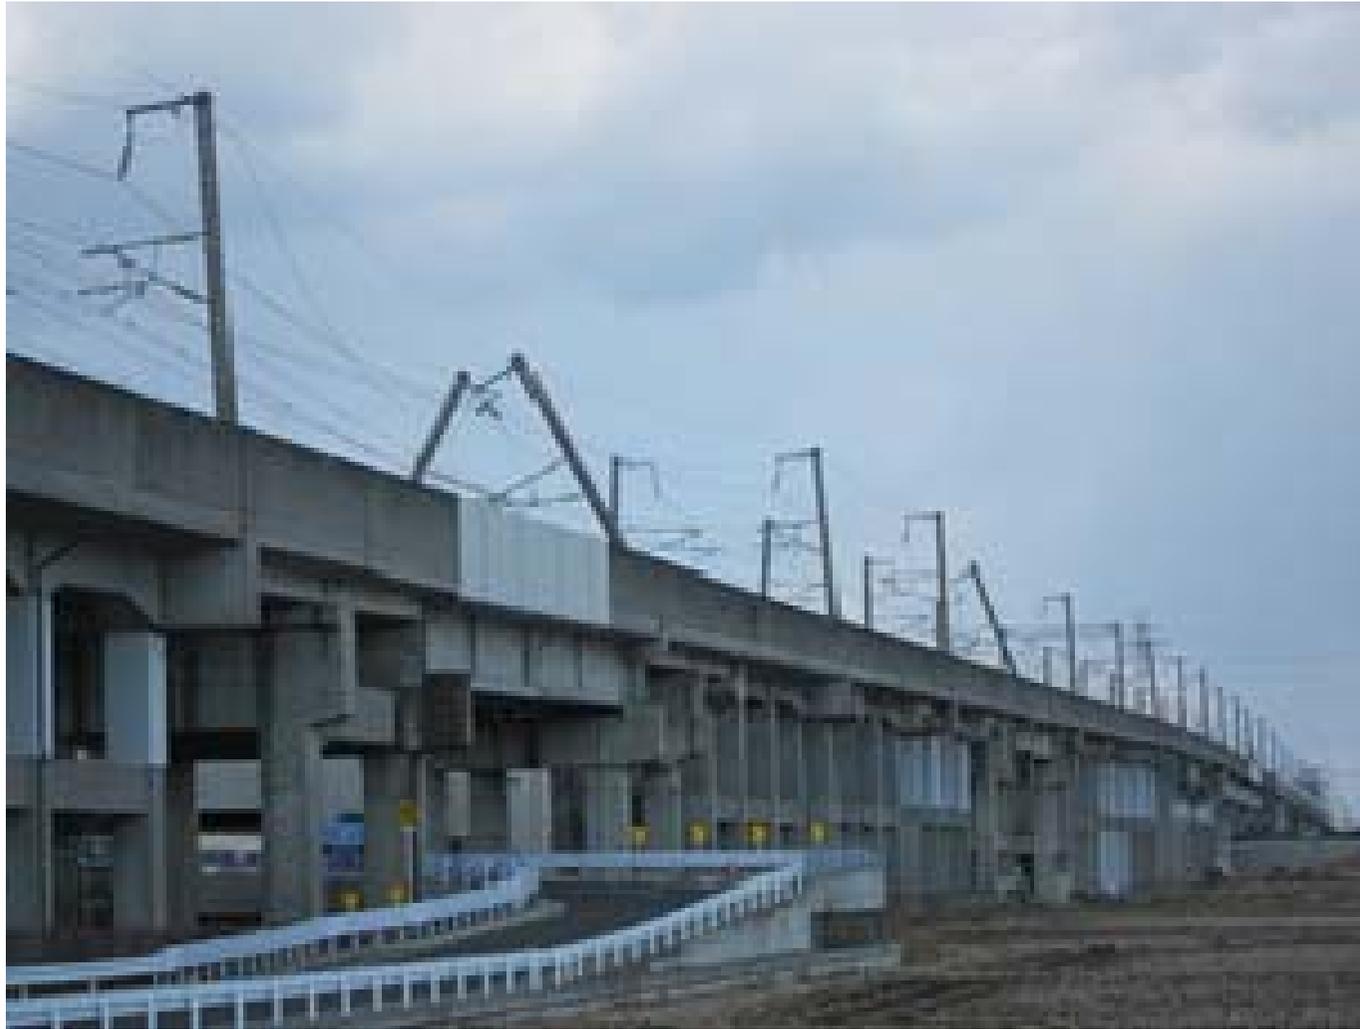
東北新幹線で、約540箇所(2011年4月4日時点での情報)で電化柱の折損・傾斜・ひび割れが確認されている。

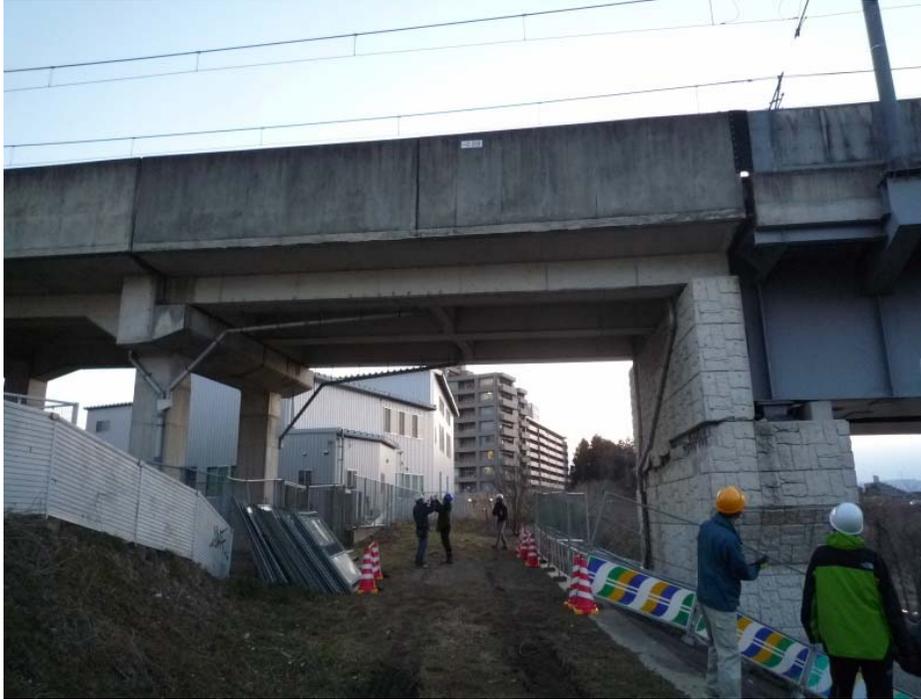
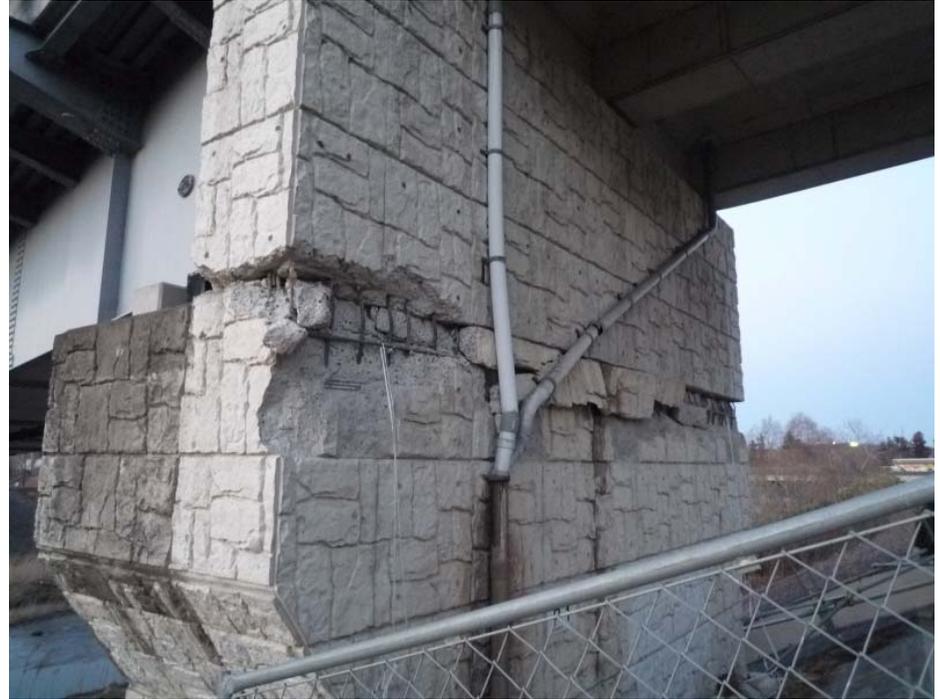
橋脚胸壁部分の損傷(正負交番による曲げ破壊)

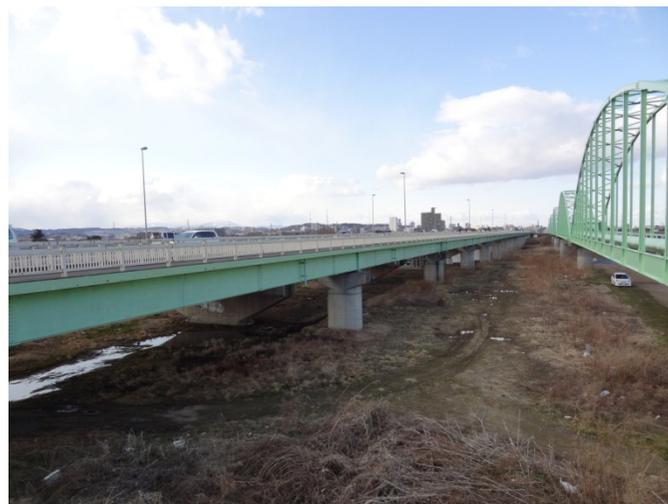
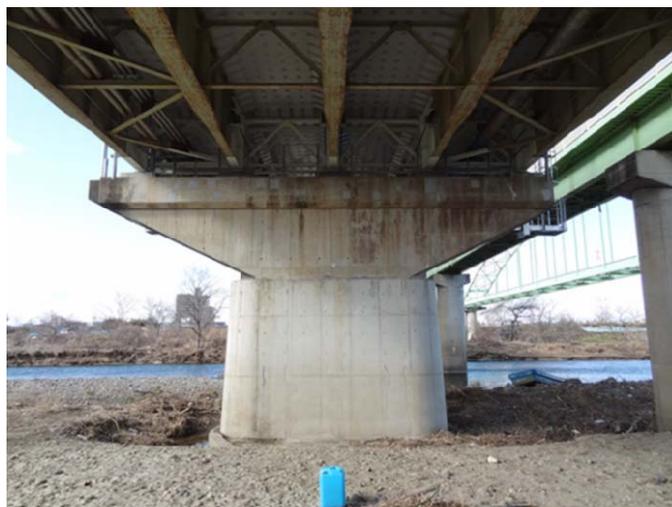
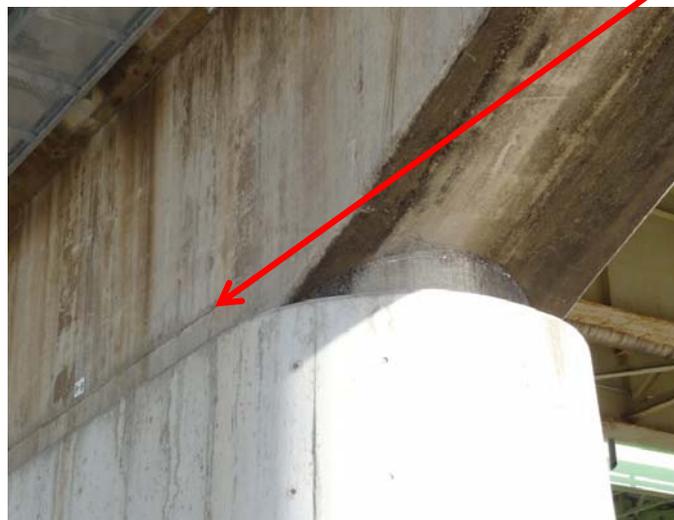
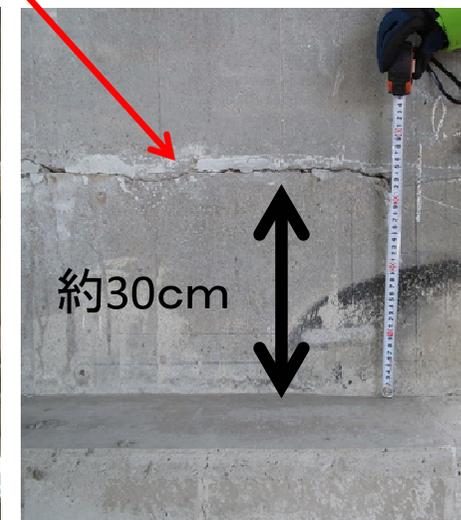
水平ひび割れ発生位置

橋脚には巻き立て部上端から上約30cmの部位において水平方向に幅0.3mm程度から最大5mm程度のひび割れが生じている。

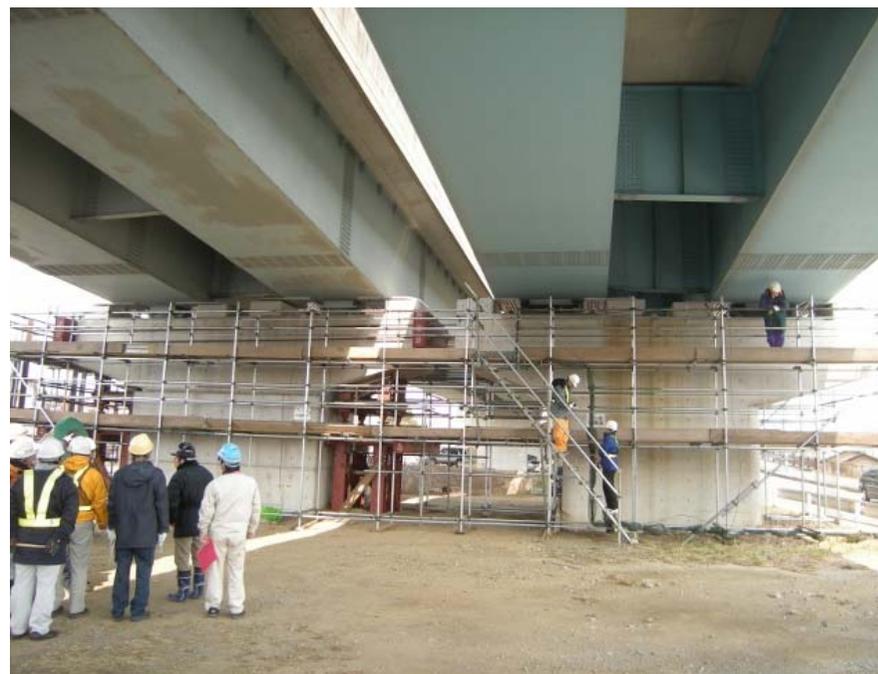
写真左:下り線, 右:上り線
下り線橋脚張り出し部に損傷

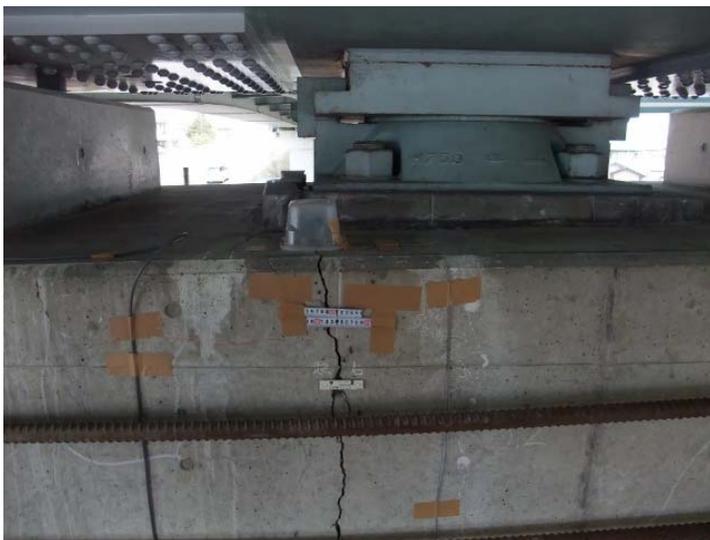
下り線支承周り: 鋼製支承の端部から鉛直ひび割れが発生(最大ひび割れ幅11mm)

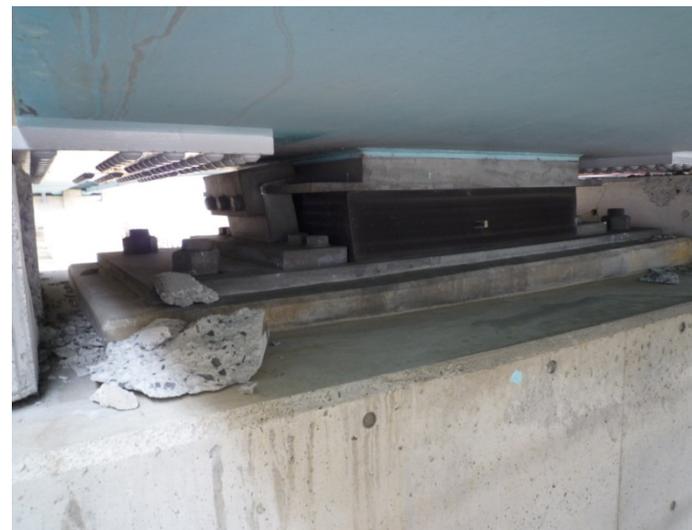
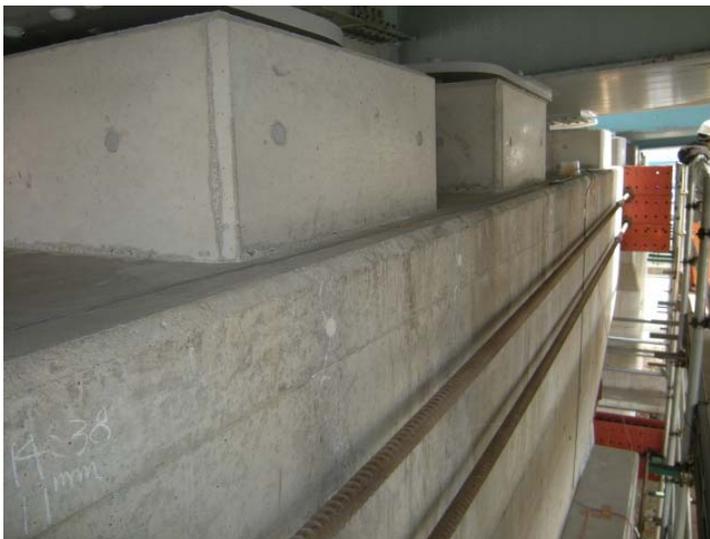
下り線移動制限装置周り: 損傷なし

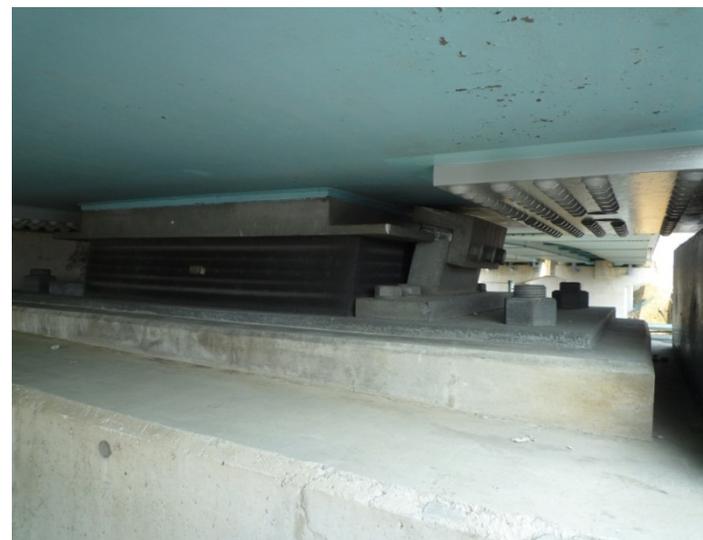
上り線支承周り: ゴム支承が変形し, 移動制限装置は損傷しているが橋脚に目立った損傷なし

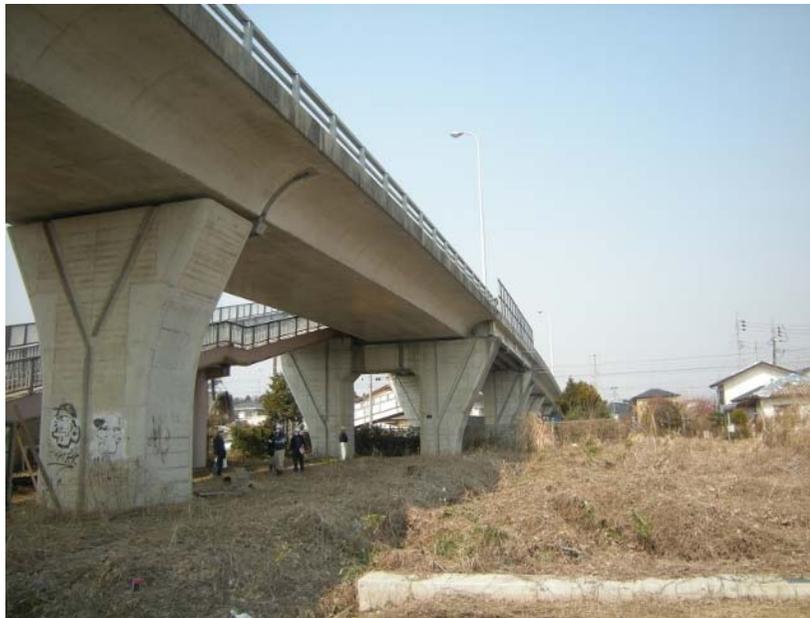
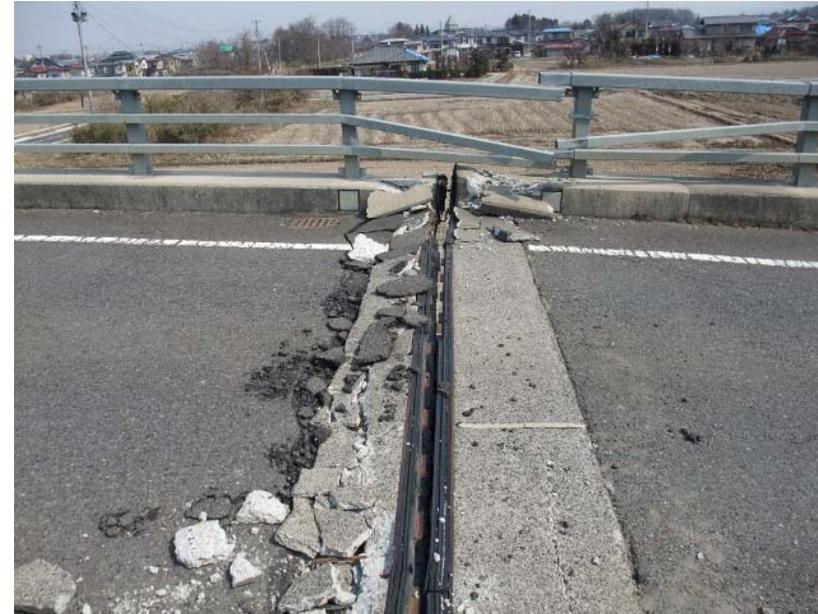
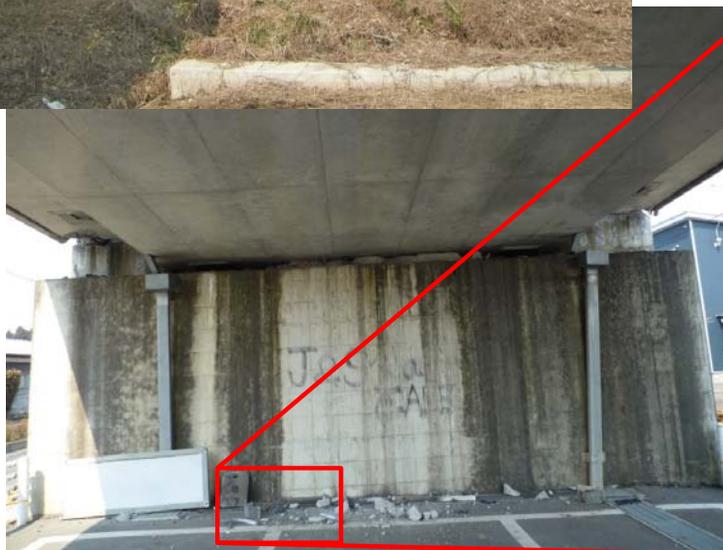
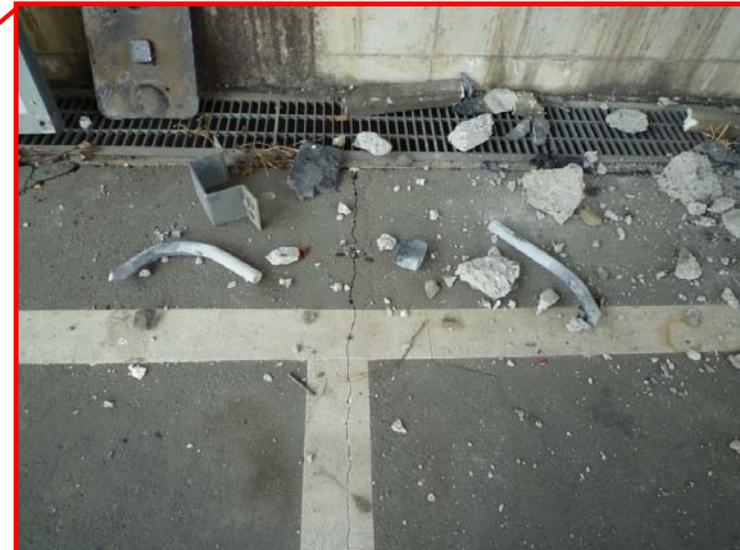
A1橋台の損傷状況: RCストッパーおよびアンカーボルト等の損傷, 落下

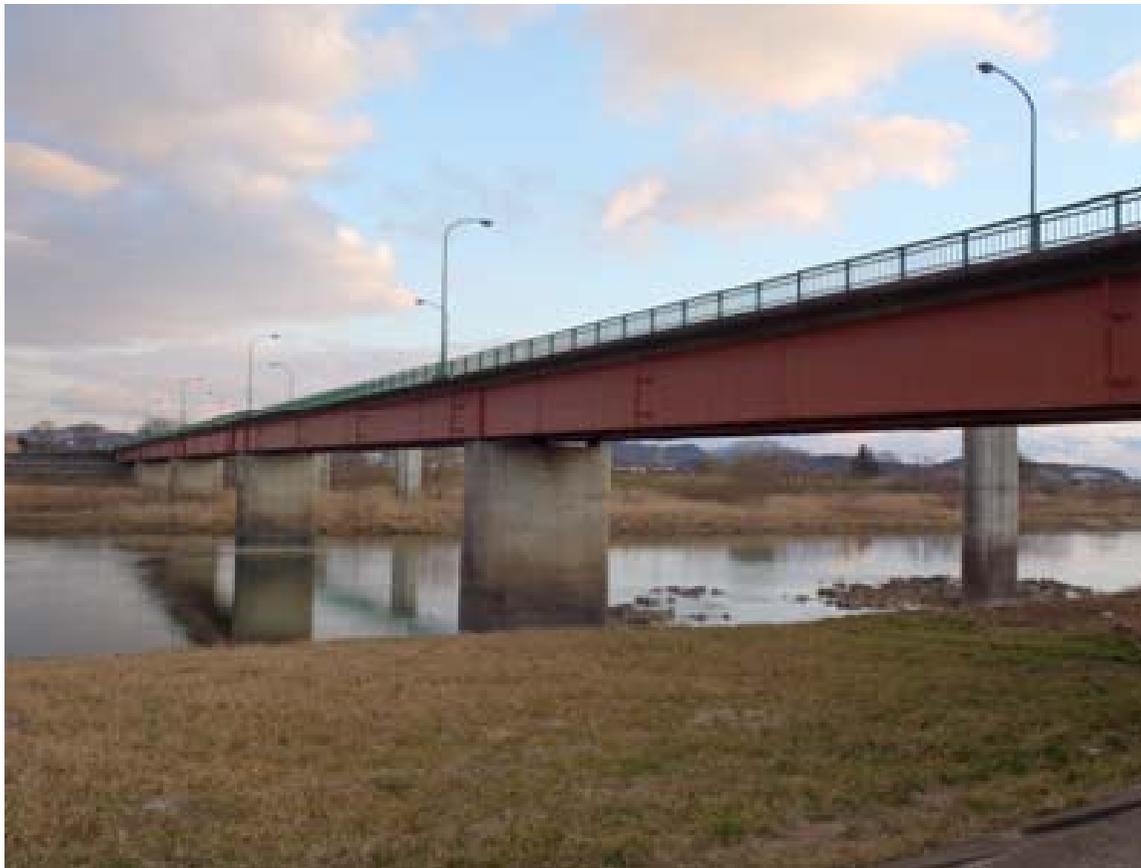
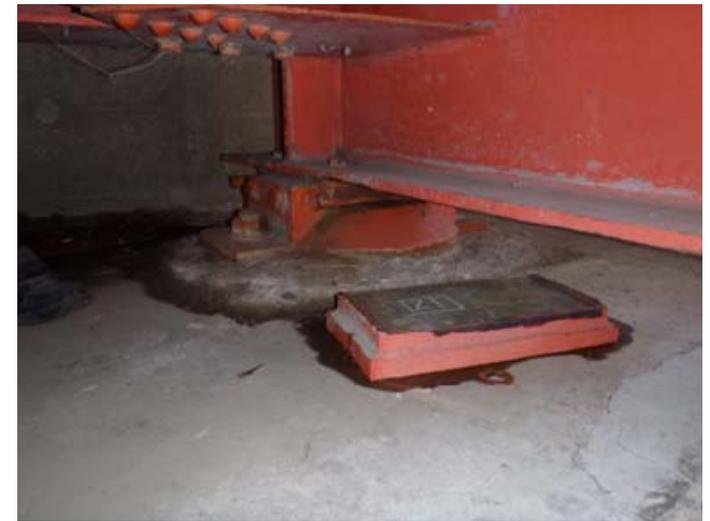
左岸側橋台支承部における橋軸方向変位制限プレートの脱落

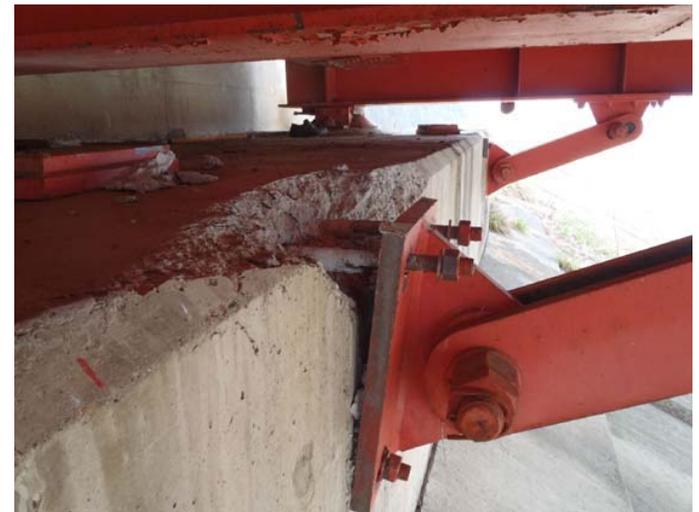
落橋防止アンカーの引き抜けとアンカー周辺コンクリートの破壊

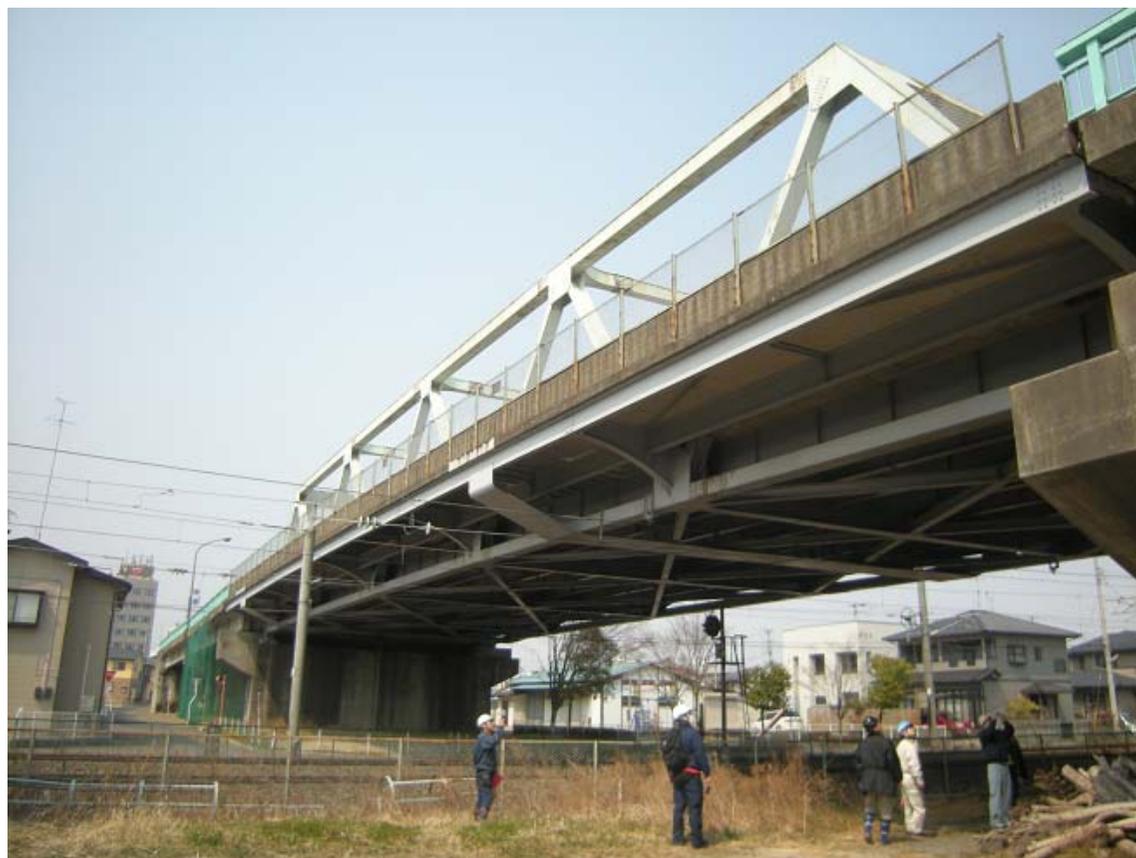
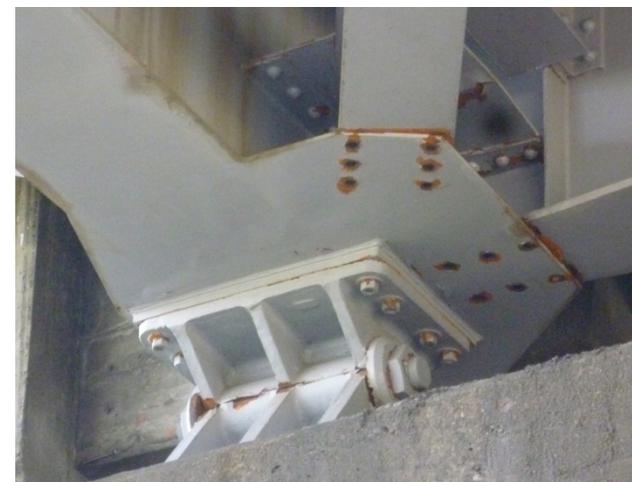
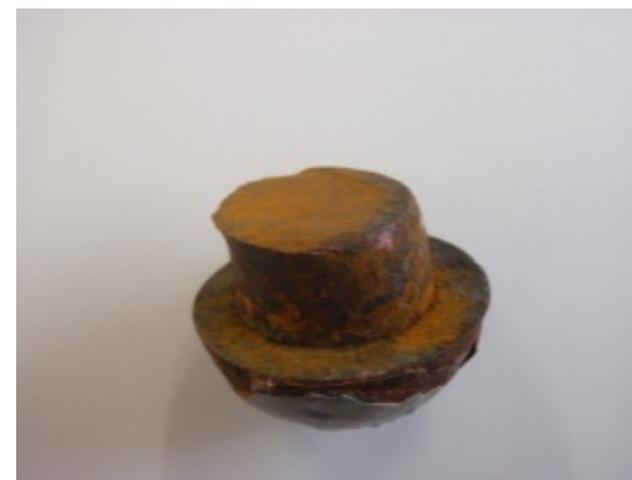
橋脚と桁の結合部におけるリベットの破断
(右下写真はリベットの破断面)

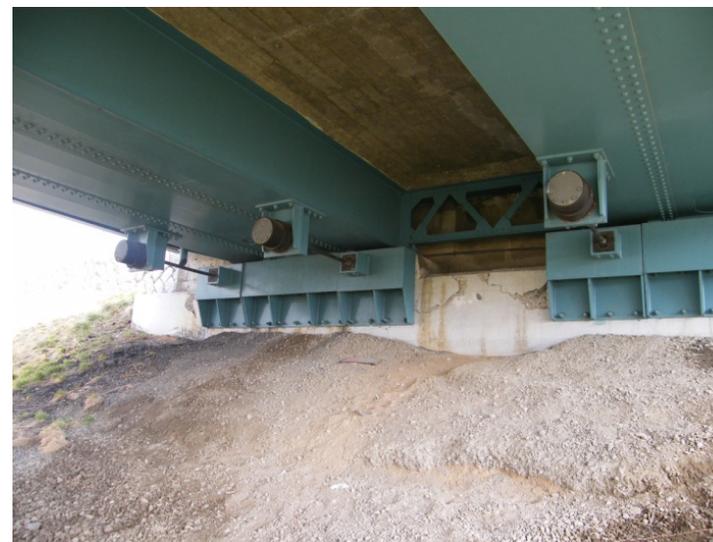
右上写真:右岸側橋台桁端部の落橋防止構造

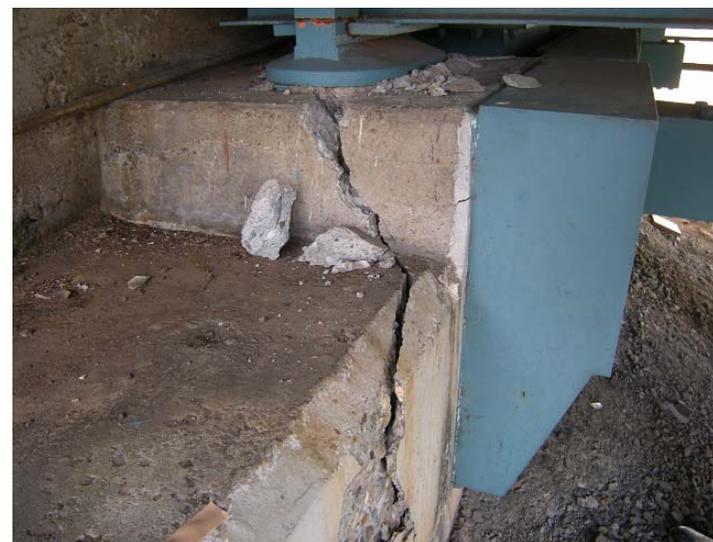
右下写真:橋台支承台座(落橋防止装置据え付け部)の損傷状況

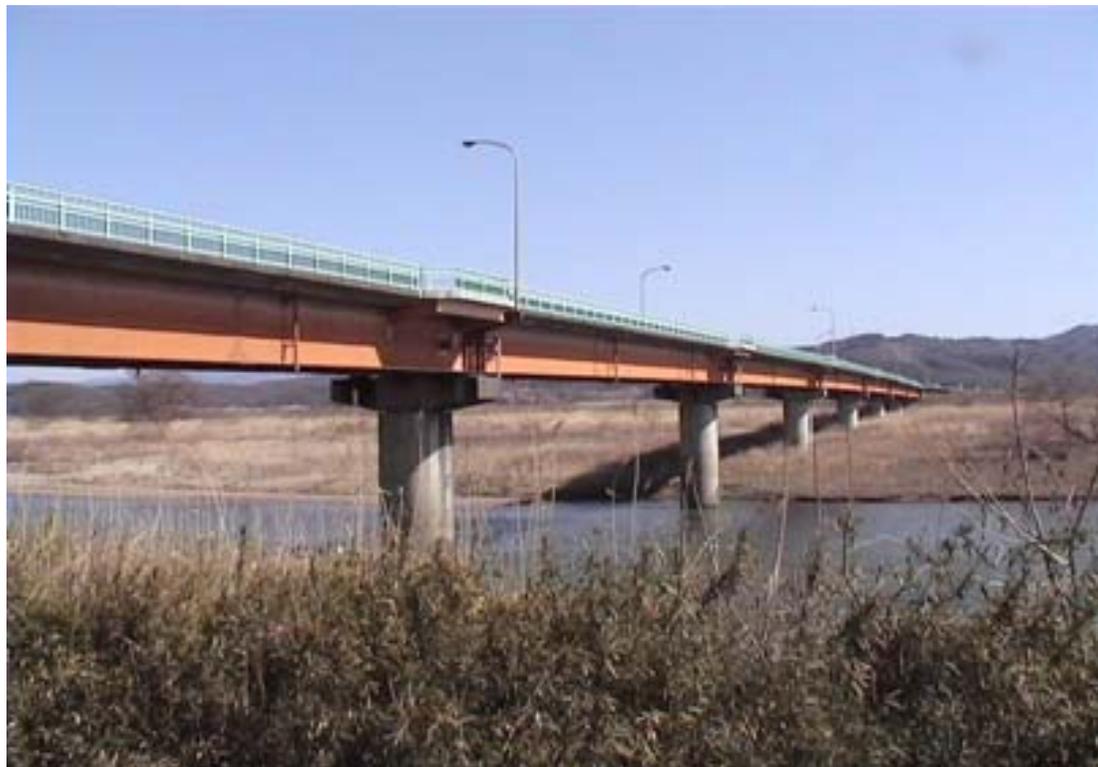
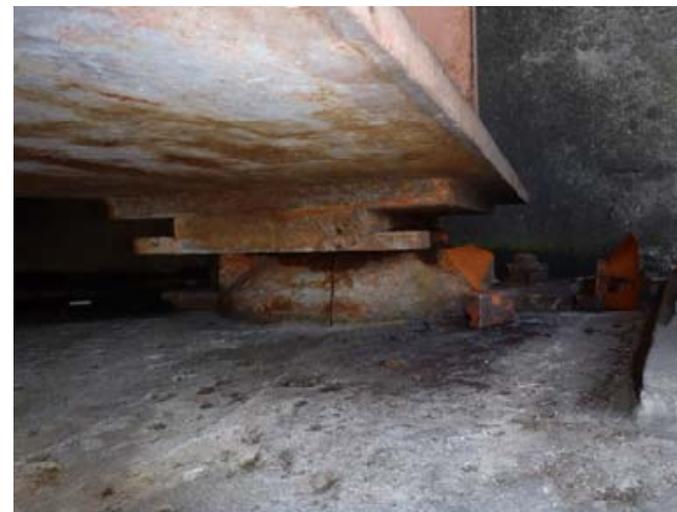
左岸側橋台支承台座サイドブロックの破損

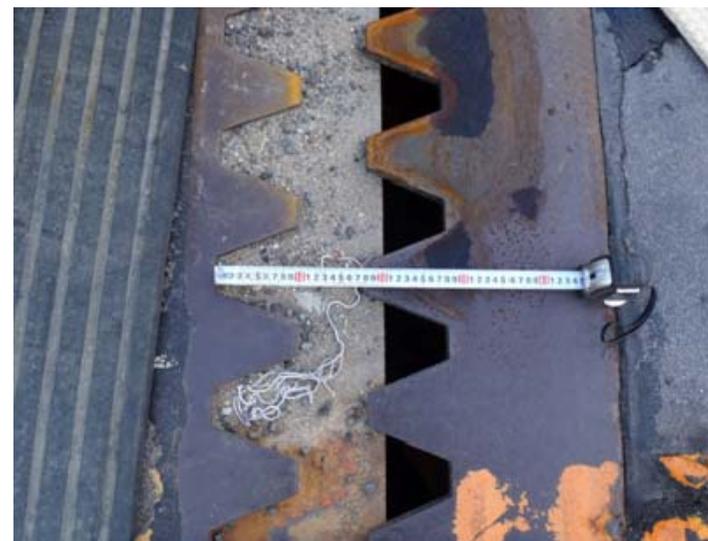
左岸側橋台上伸縮装置の異常遊間(約200mm)
