東日本大震災
コンクリート委員会・構造工学委員会
合同調査団一次調査報告(速報版)

平成23年4月8日

日本大学工学部
岩城 一郎

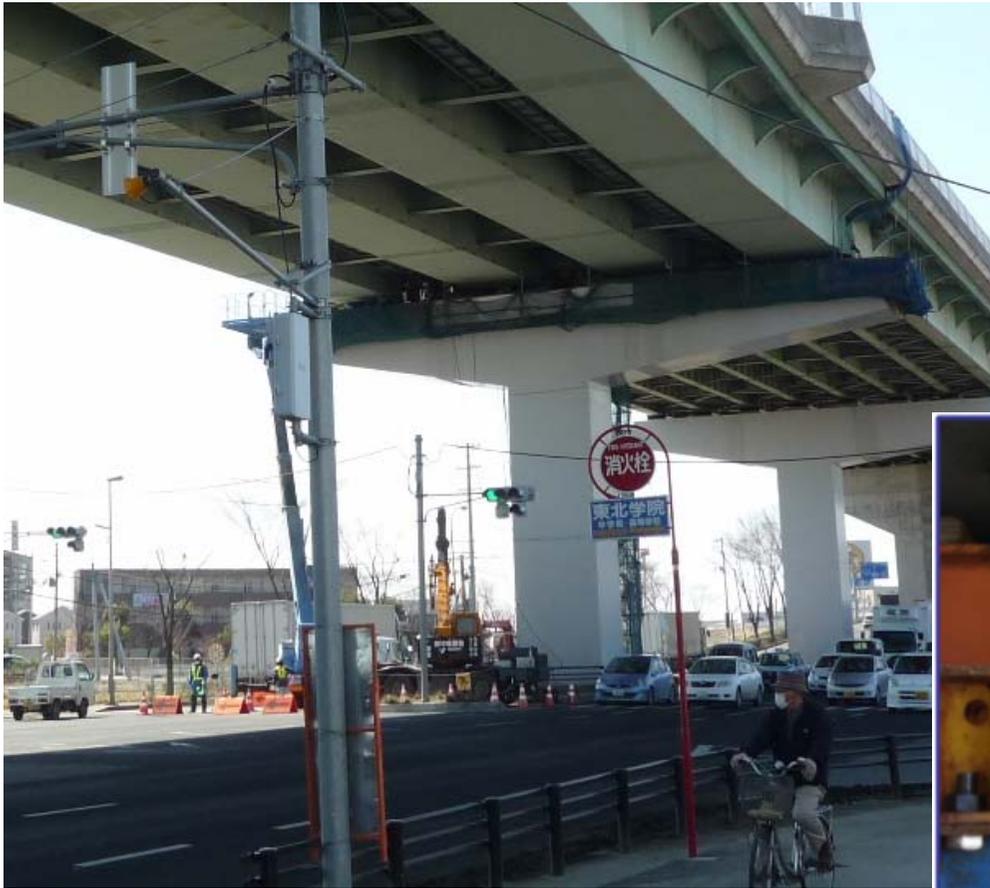
ゴム支承の破断
(地震後に15cm程度の残留)

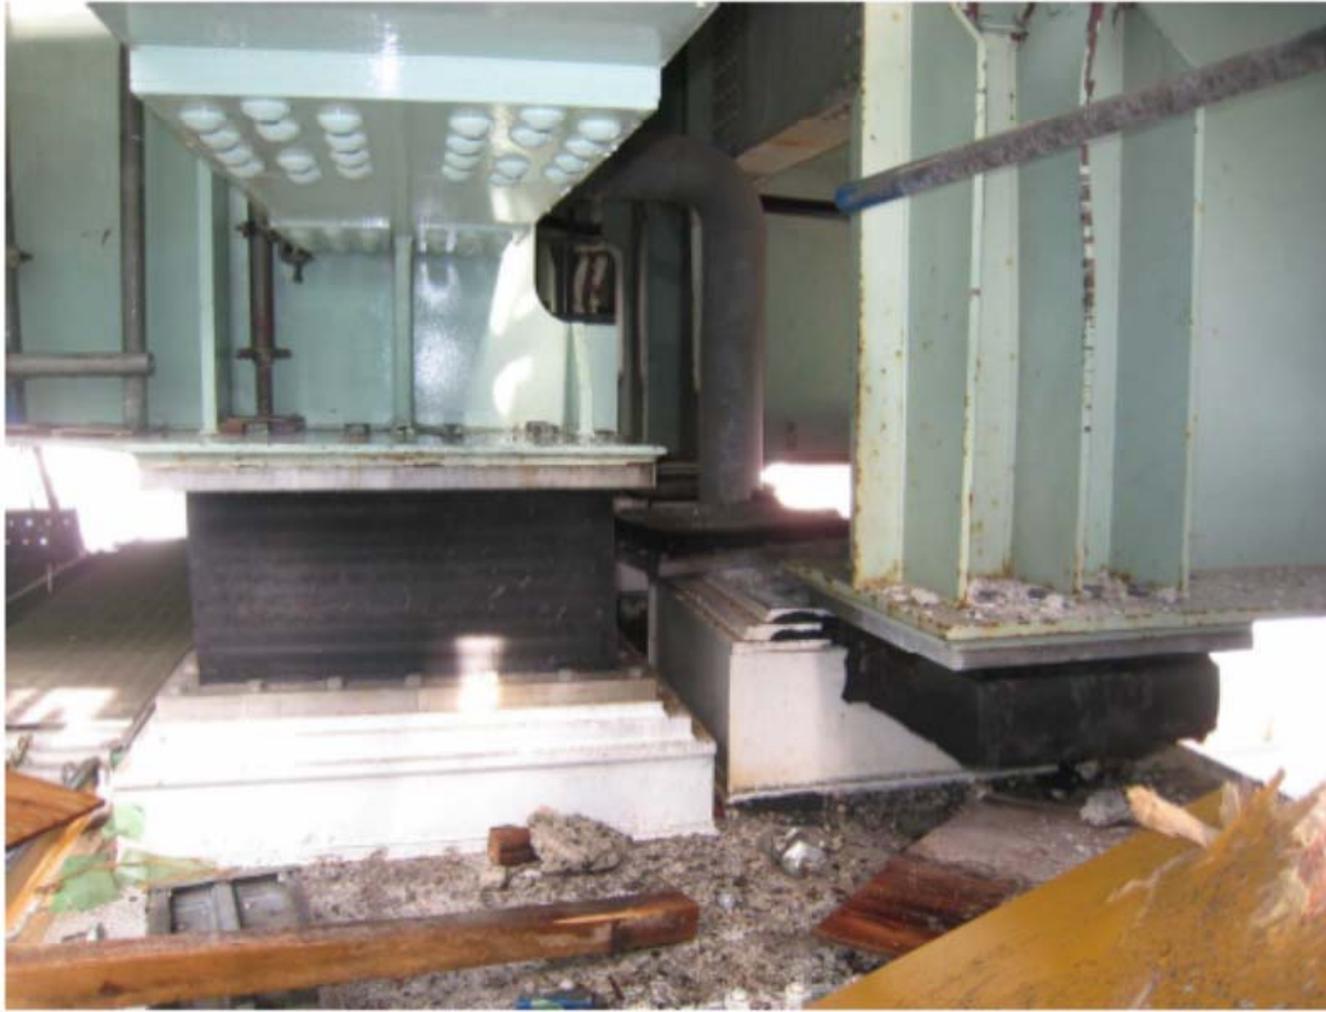
- ゴム支承の破断
- 段差40cm
 - 横移動50cm
