4 社会基盤システムの機能障害の発生状況と復旧状況

[震災特別委][土木計画学研究委員会]

4.1.1 交通運輸, 電力・ガス

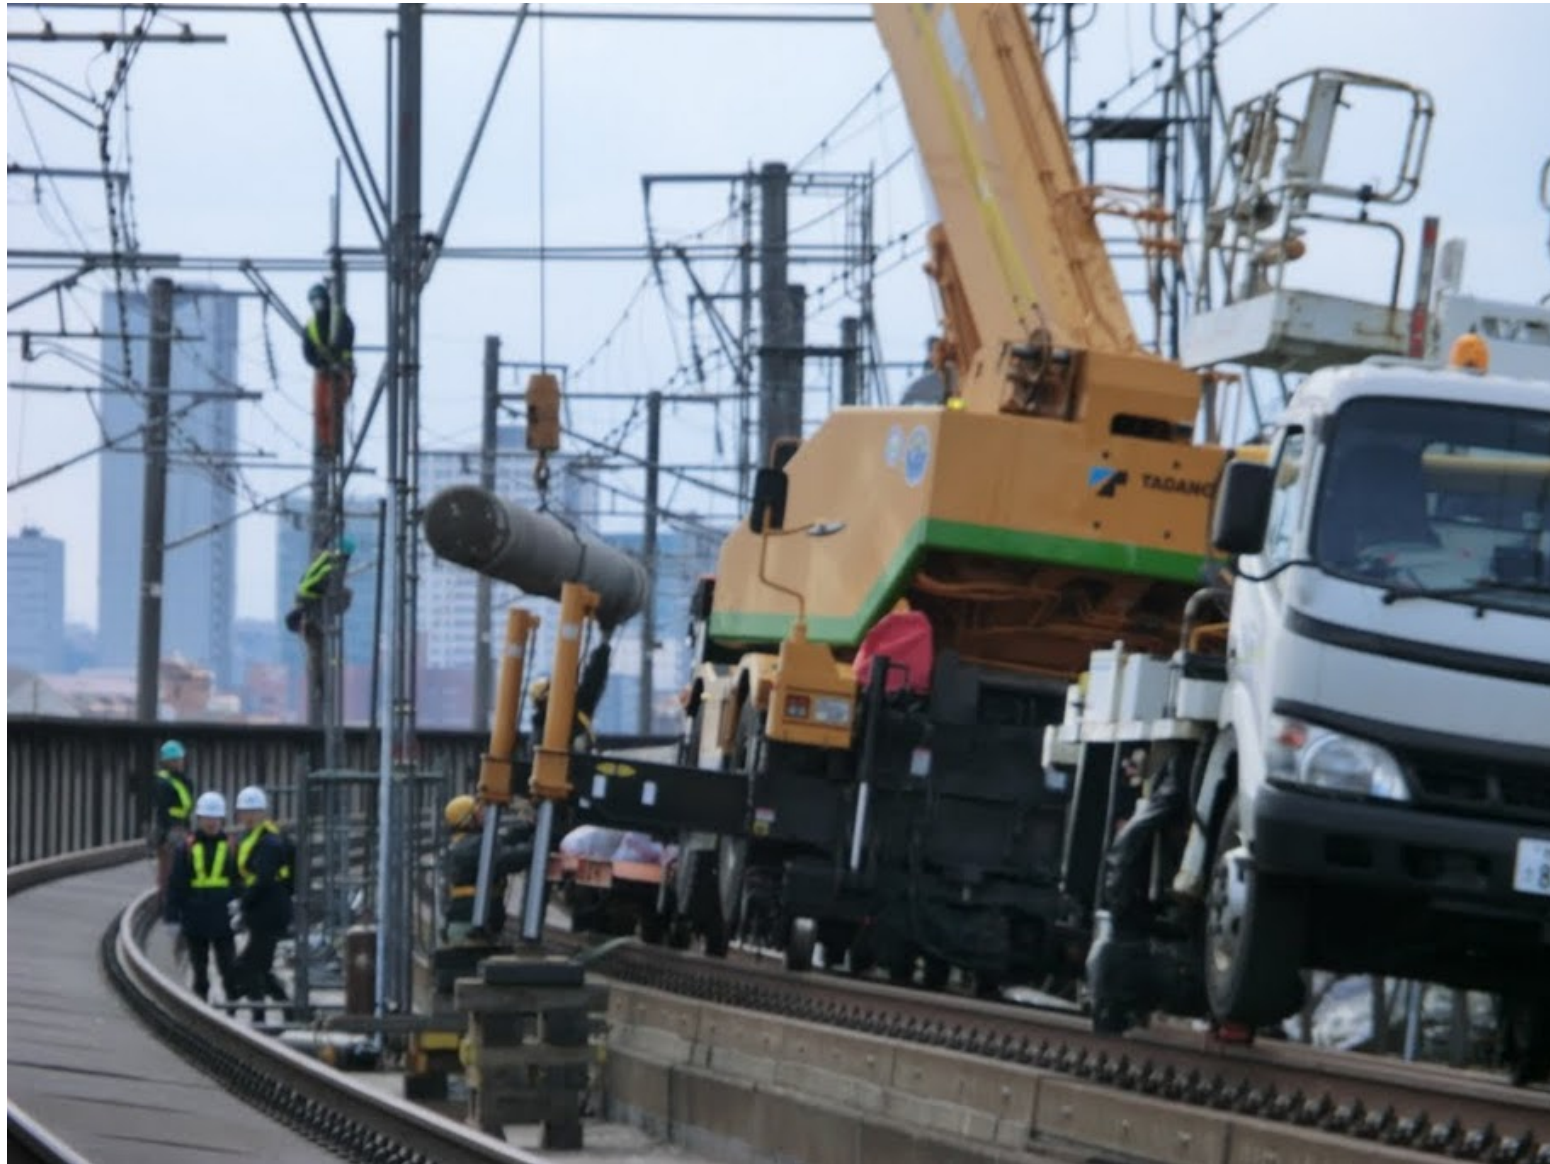
新幹線の復旧工事(電化柱)

- 東北新幹線
 - 高架橋, 橋梁, 駅舎, トンネルの崩落はなし
 - 電化柱折損・傾斜・ひび割れ(約540箇所), 架線切断(約470箇所), 高架柱等損傷(約100箇所)等
- JR在来線
 - 軌道変異(約2,200箇所), 電化柱折損・傾斜・ひび割れ(約1,150箇所), 道床碎石流出(約220箇所), 乗降場変状(約220箇所), 盛土・切取等土工設備の変状(約170箇所)等

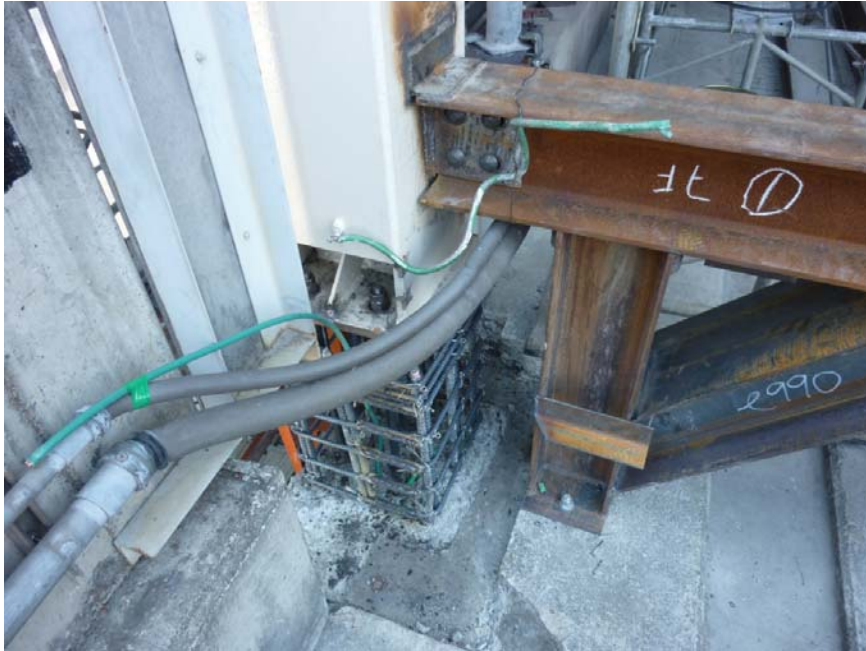
市営地下鉄の被災状況

- 仙台市営地下鉄
 - 橋脚損傷(50箇所), 橋梁桁受部損傷(6箇所), アンカーボルト破断(46本中17本)
- 仙台空港アクセス線
 - 運輸管理所土砂流入, 線路冠水, 防音壁倒壊・傾斜, 照明設備落下, 等
- 阿武隈急行
 - 橋脚損傷, 軌道変状, ホーム崩落

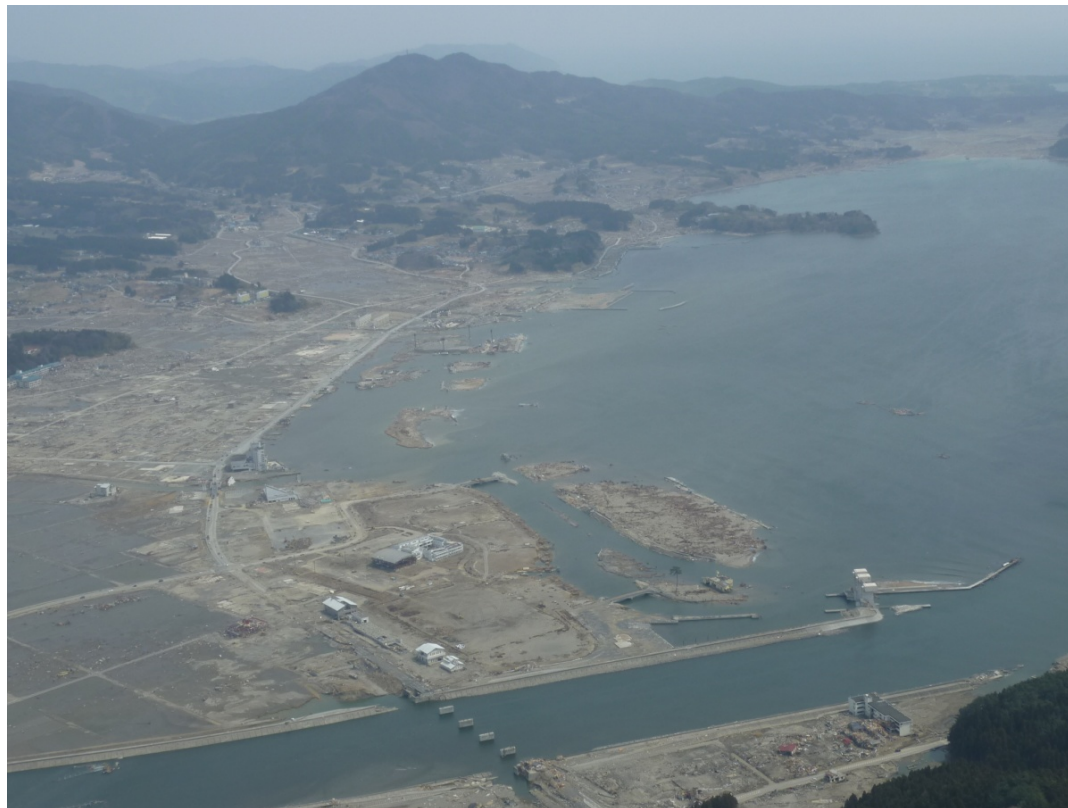
鉄道施設の被害状況(3)

- 三陸沿岸では、JR東日本、三陸鉄道の8路線で、橋梁、駅舎の流出など甚大な被害が発生

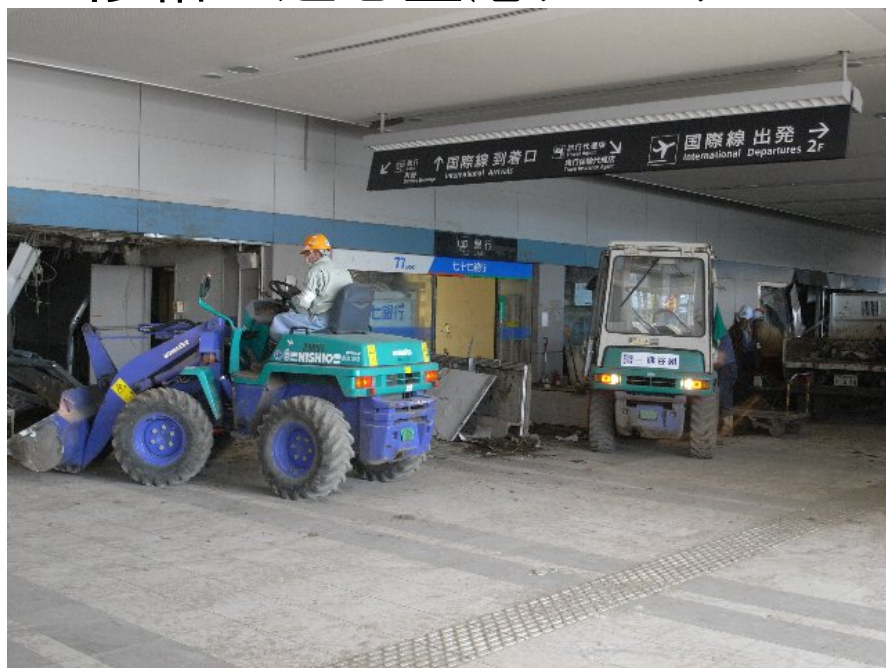
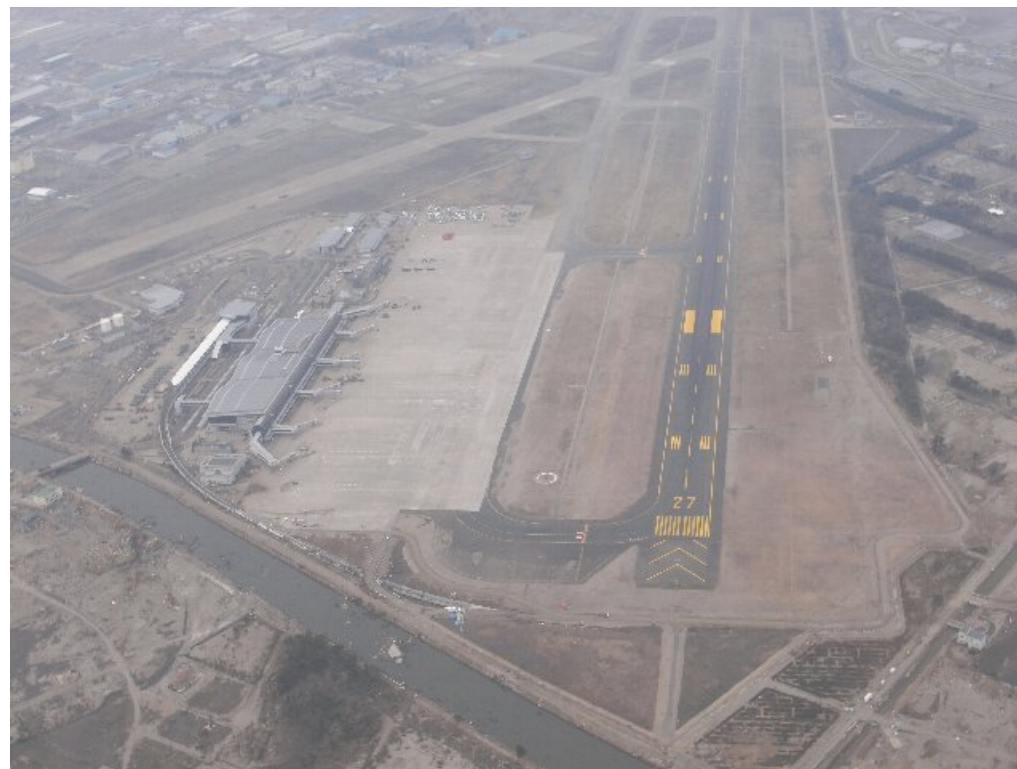
- 仙台空港は津波により、管制機器が停止
- ターミナル施設も破損

修繕の進む空港ターミナル

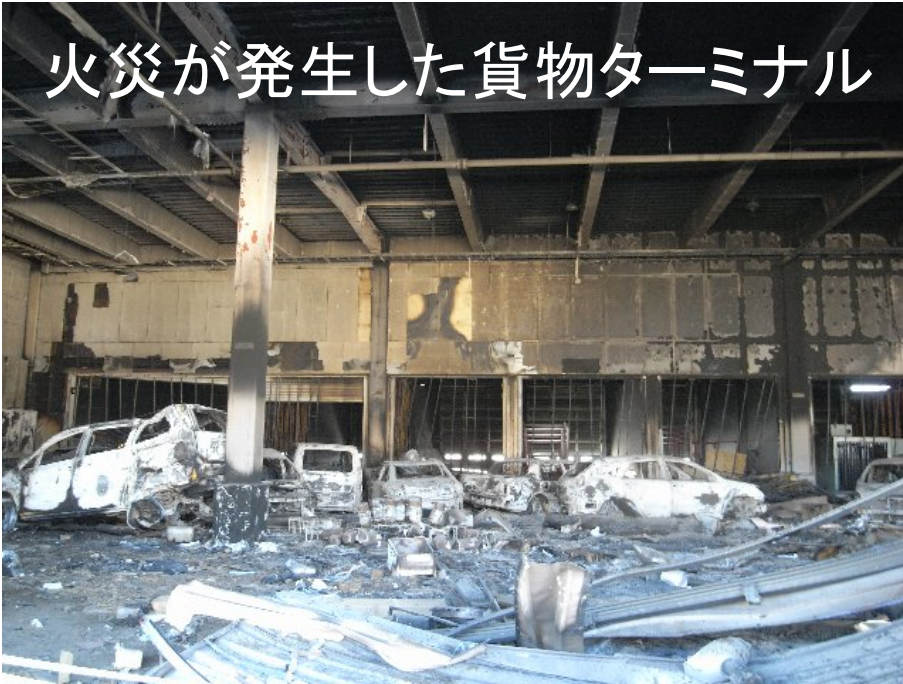
火災が発生した貨物ターミナル

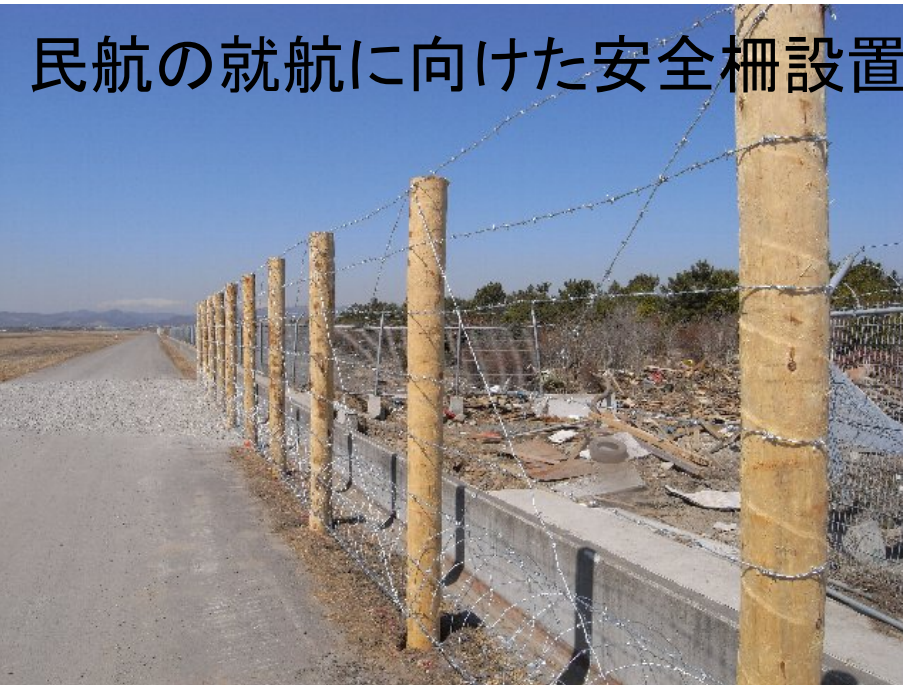
民航の就航に向けた安全柵設置

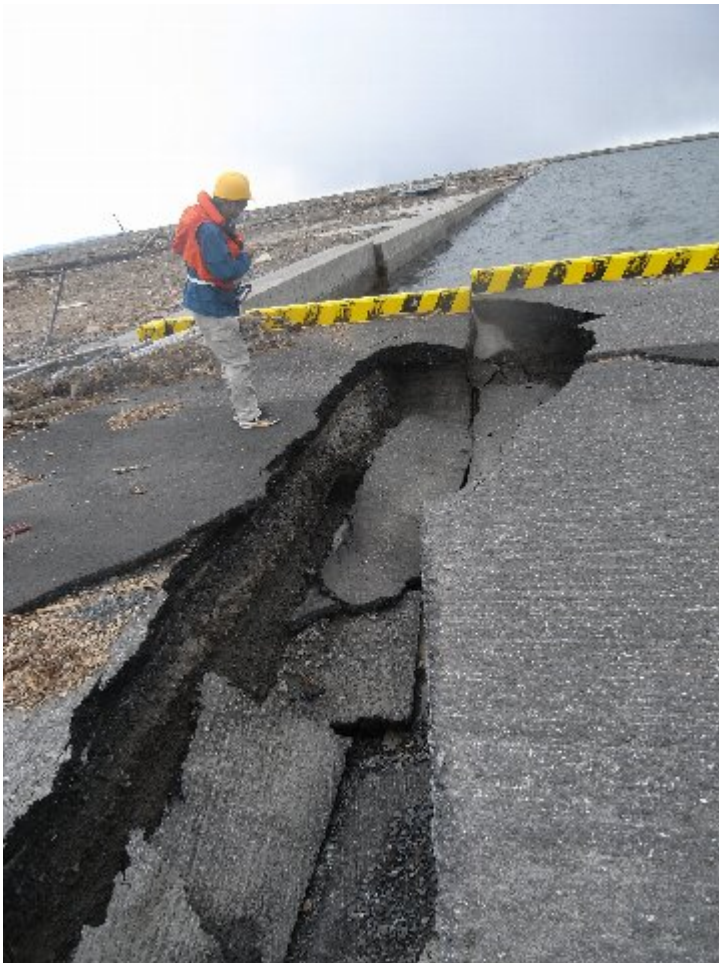
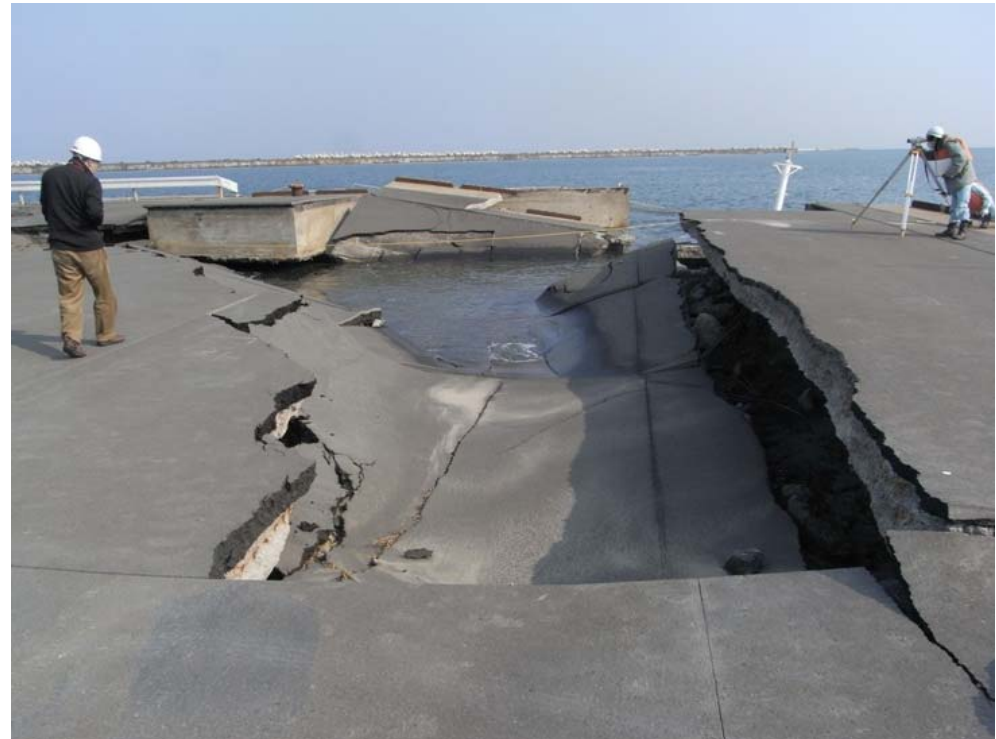
石巻港の接岸部の陥没

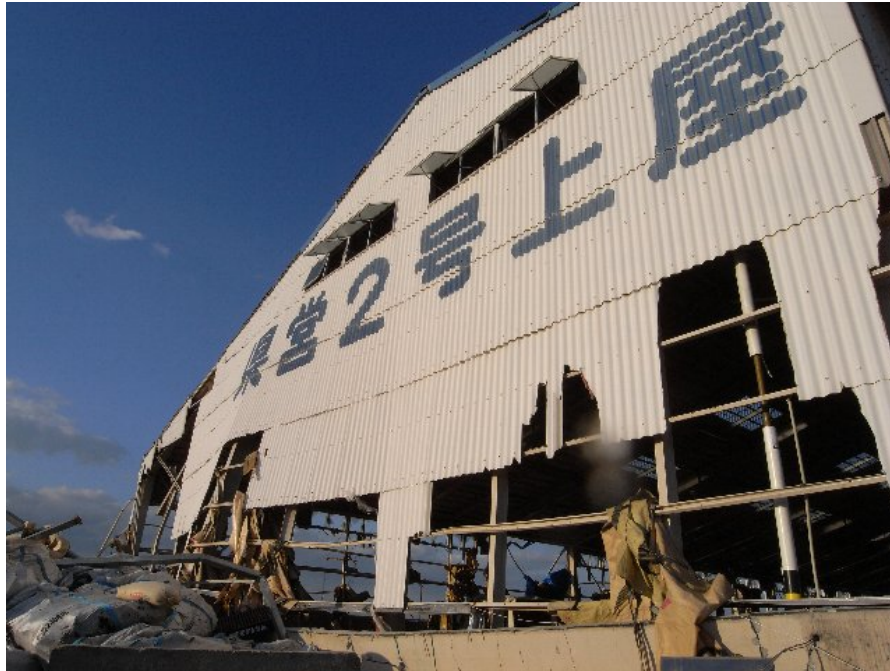
津波・引き波による渦によって
破壊(日立港)

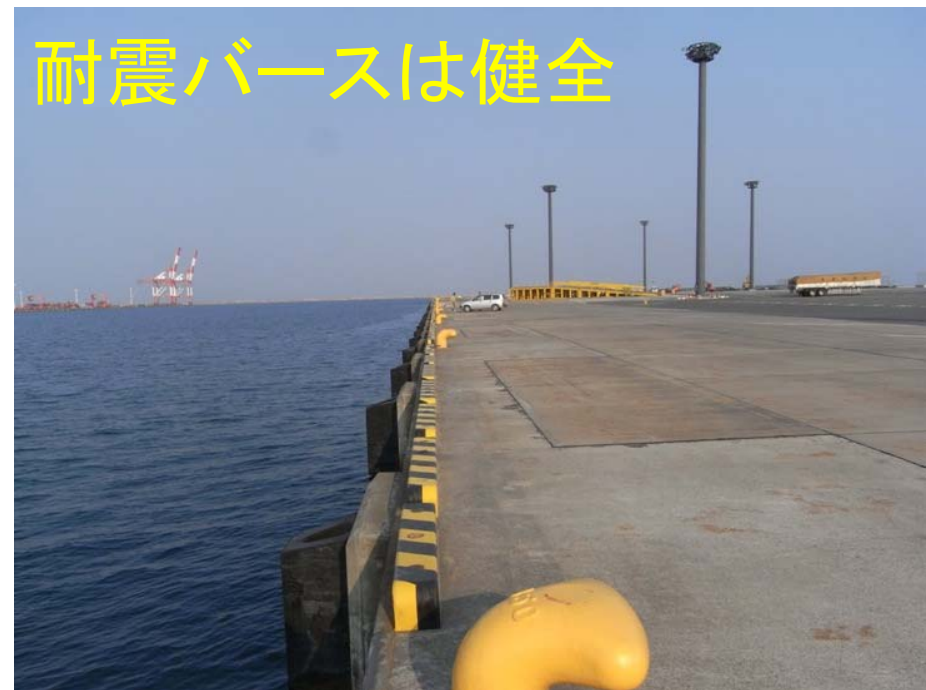
ひたちなか港の復旧状況
耐震バースのみ復旧。ただし堆積物で水深制限

耐震バースは健全

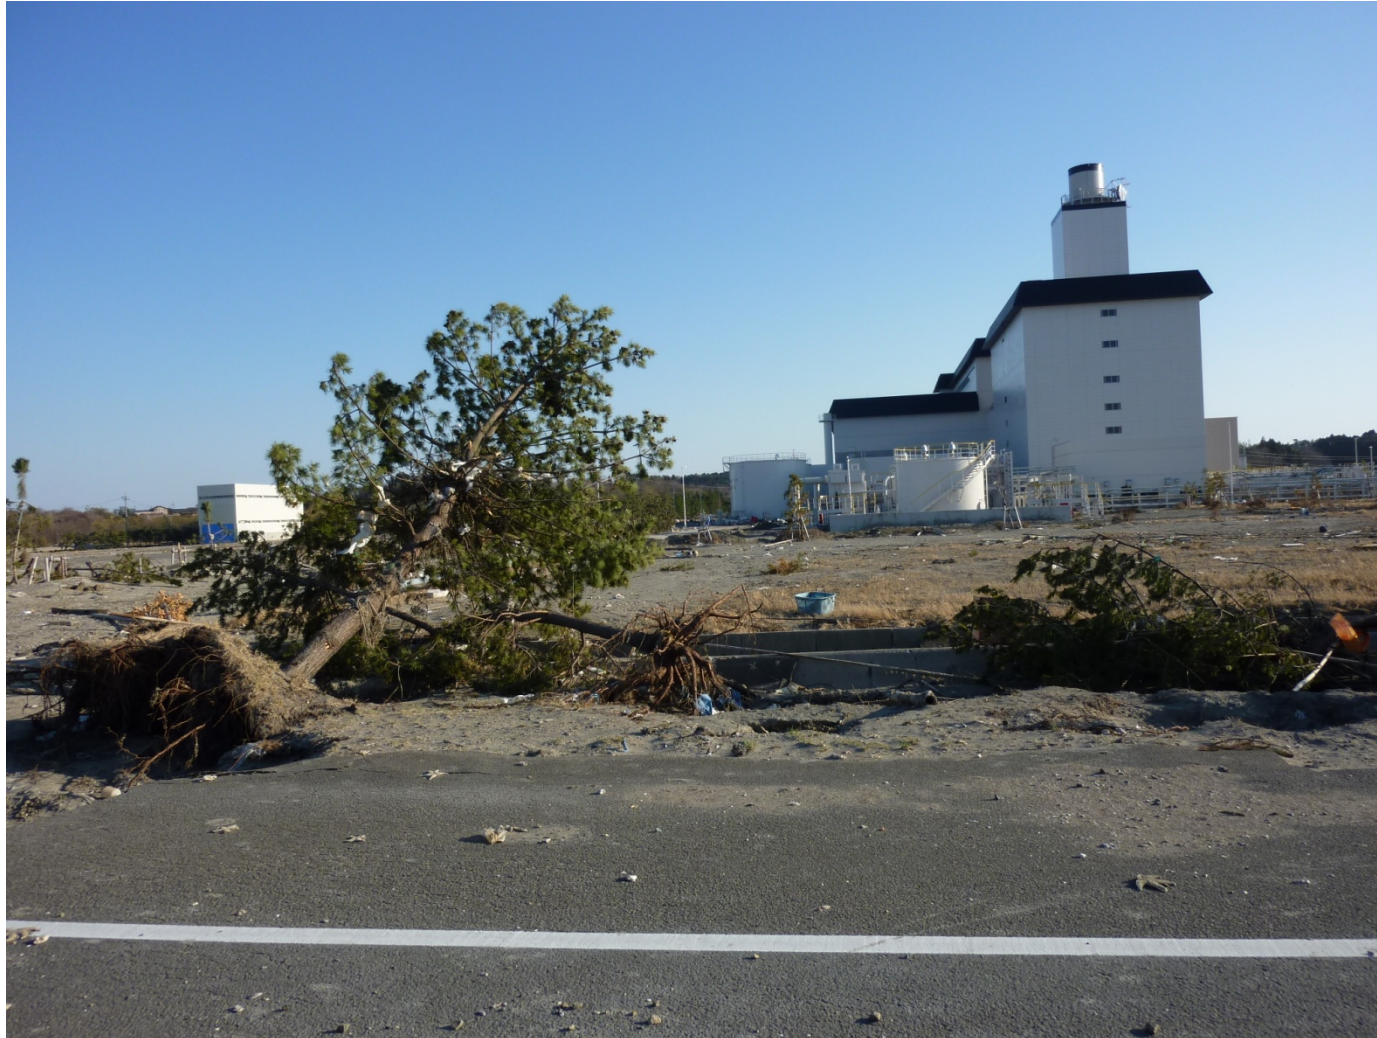
仙台火力発電所の被害状況

- 仙台火力発電所の概要
 - 定格出力446,000kW(仙台市の需要家の約1/3)
 - 2010年7月にリプレース
 - 従来の1～3号機を廃止し、新たに4号機を建設
 - ガスタービン発電と蒸気タービン発電を組み合わせた複合発電システム(CO₂排出量約40%程度に削減)
- 被害状況
 - タービン建屋1階の電気・機械設備が浸水被害
 - タービン発電機の芯ずれの懸念
 - 現在、被災状況を調査中(復旧の目処は立たず)

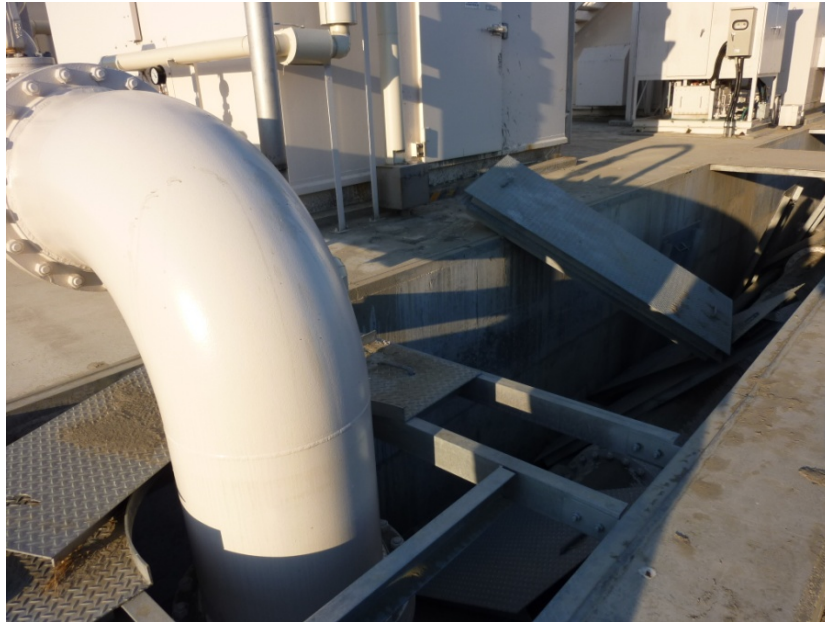
タービン建屋1階部の損傷

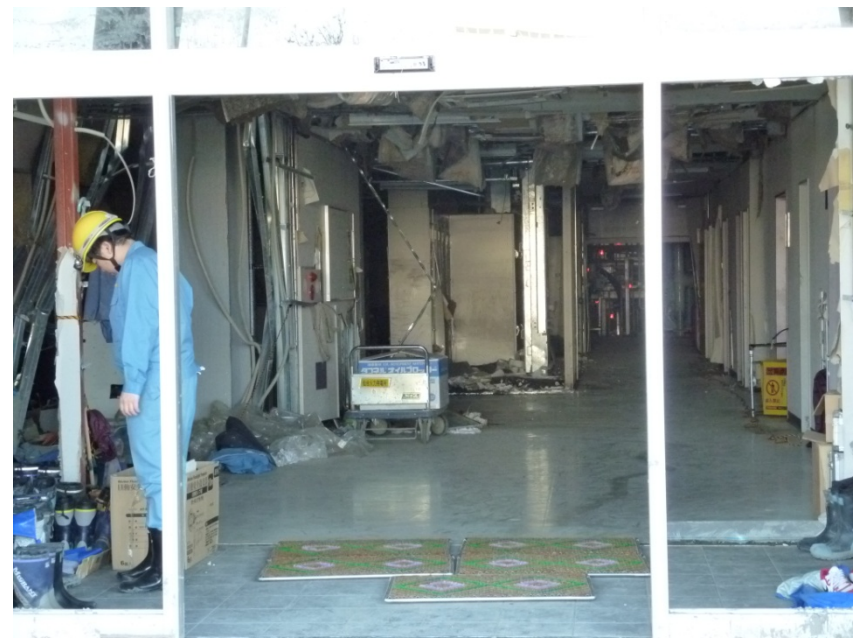
タービン建屋1階部の浸水(現在解消)
(電気・機械設備)
