# ライフラインの機能支障 および水道施設の被害

豊橋技術科学大学 河邑 眞  
Andalas University Jafril Tanjung

2009.10.29 土木学会での報告会資料

# 調査の内容

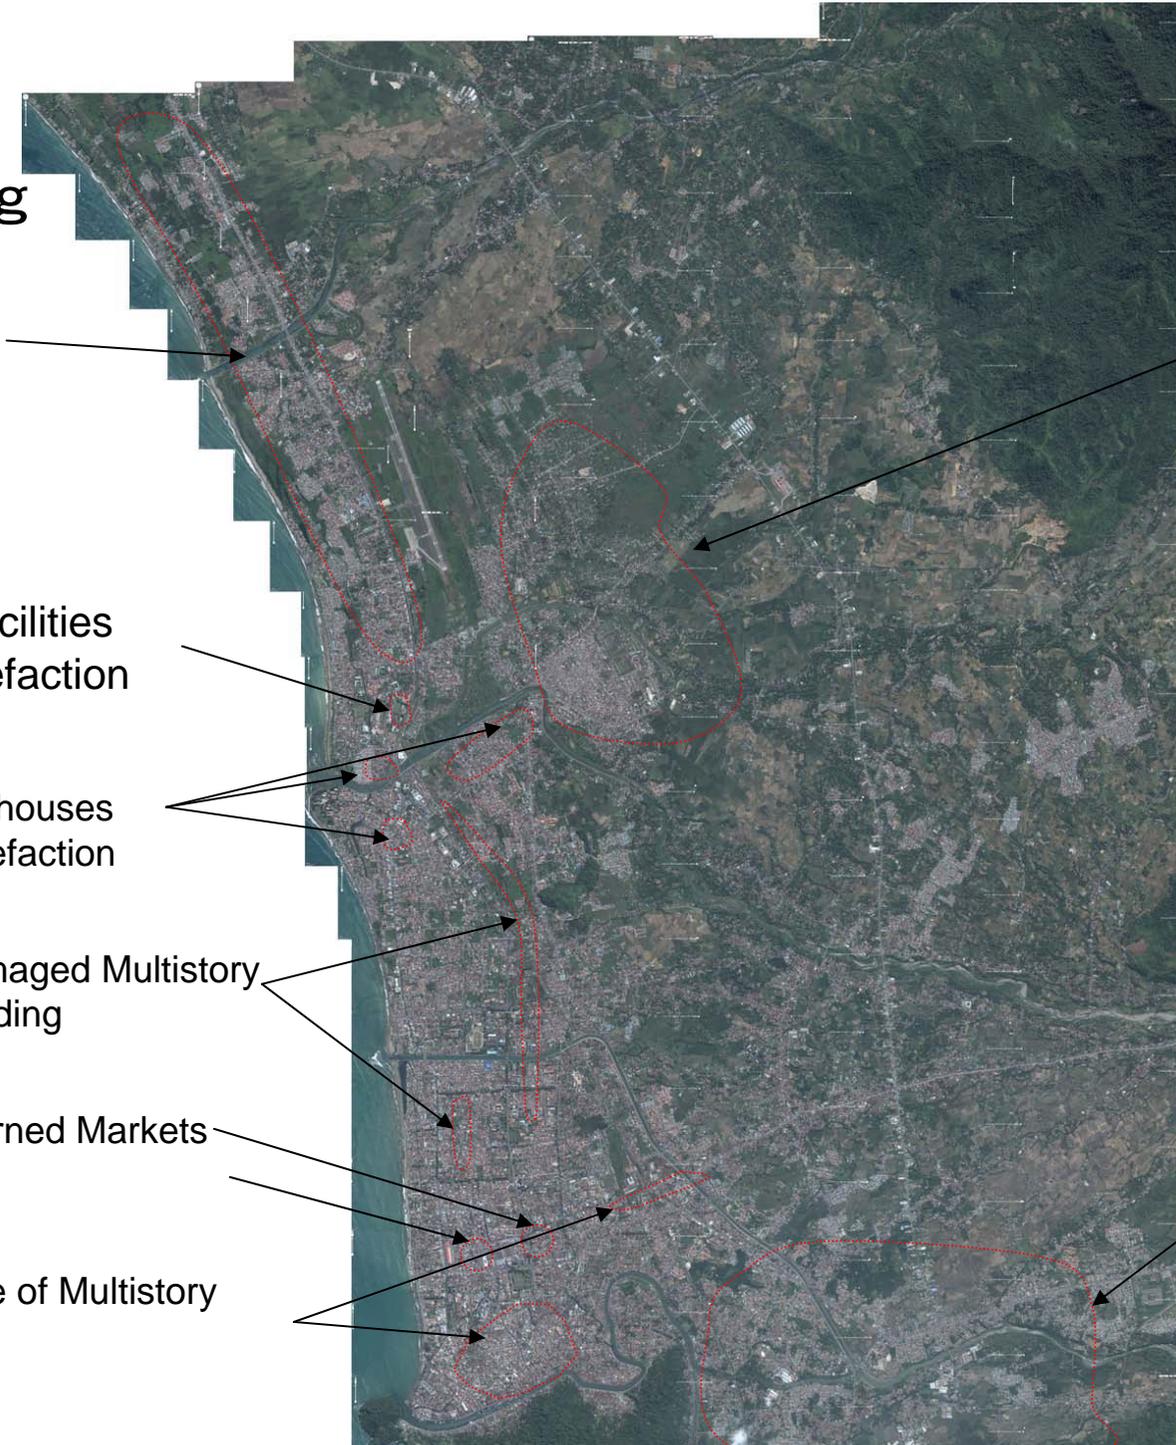
Damage of houses

Damage of university facilities due to Liquefaction

Damage of houses due to Liquefaction

Damaged Multistory Building

Burned Markets

Damage of Multistory Building

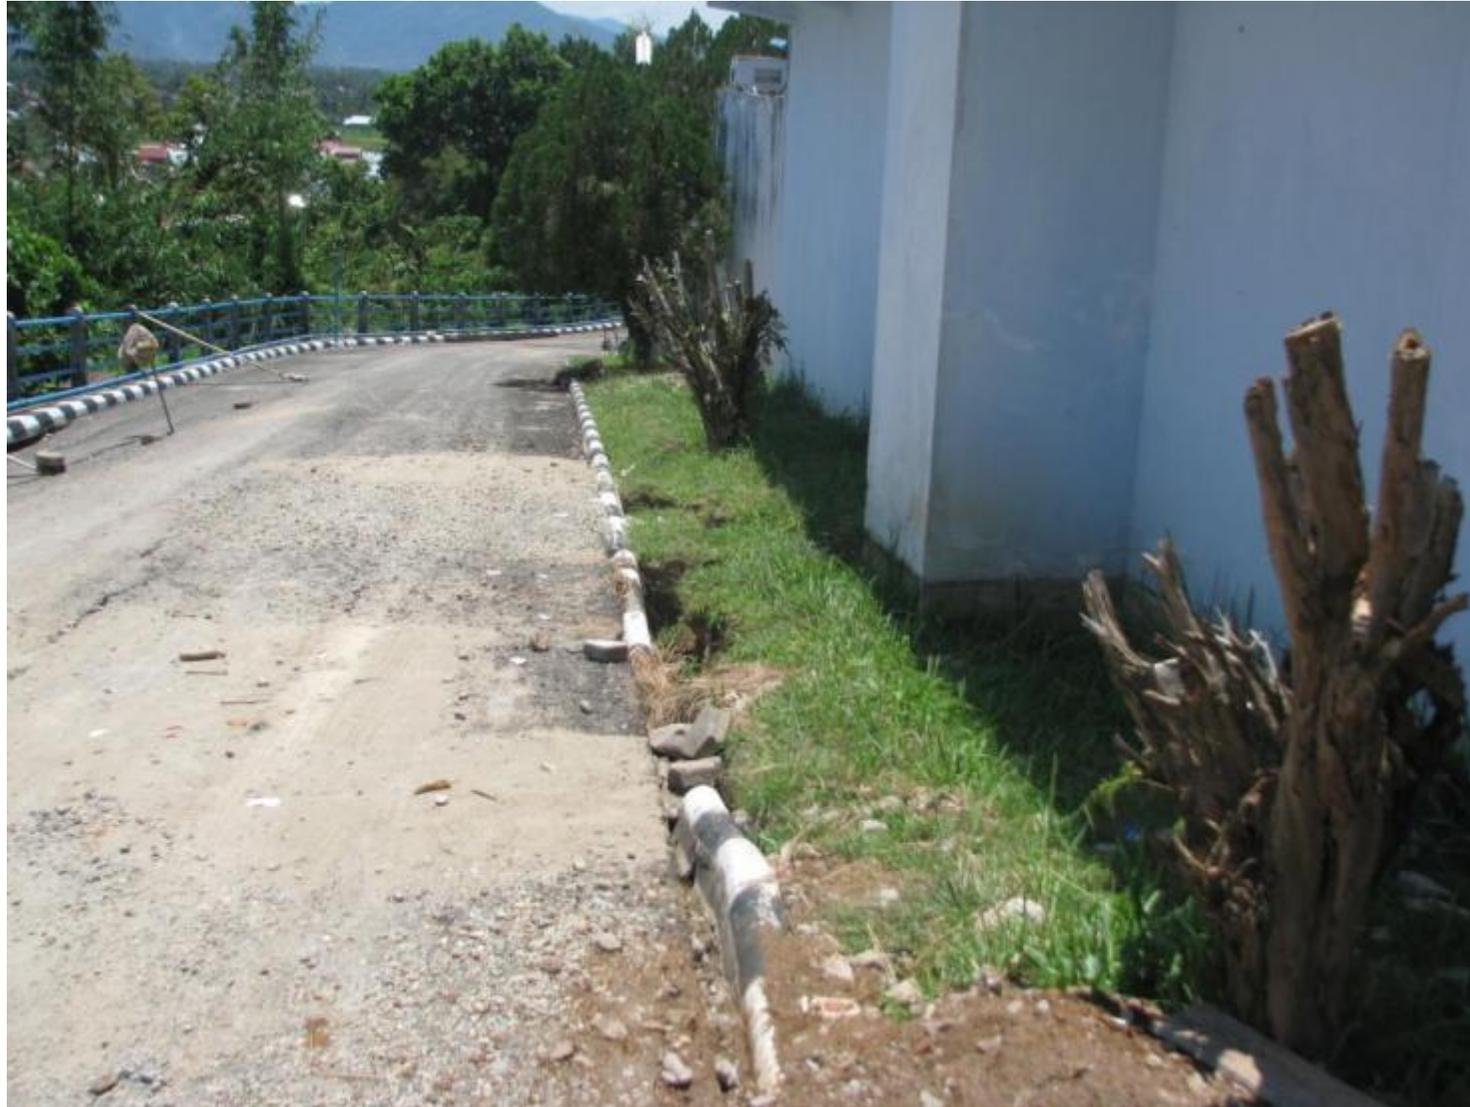
# 取り付け道路の損傷

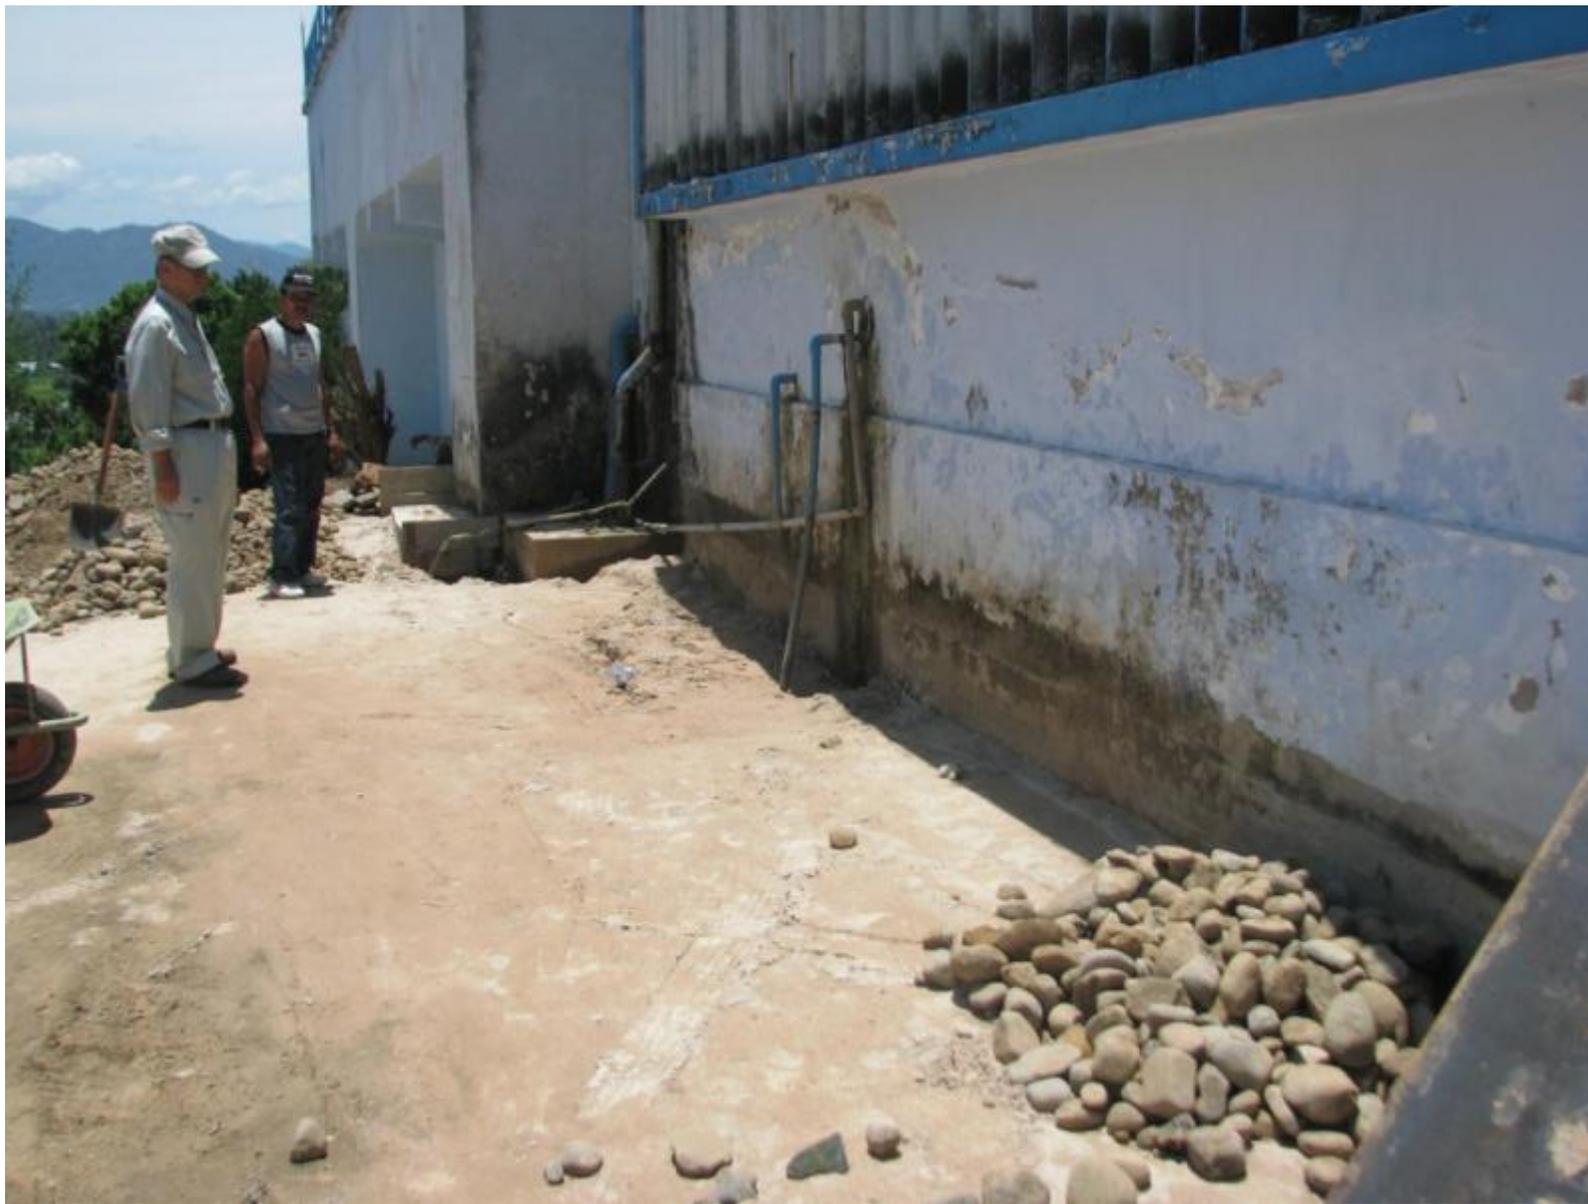
# 導水管路被害(排水施設建物周辺地盤の沈下)

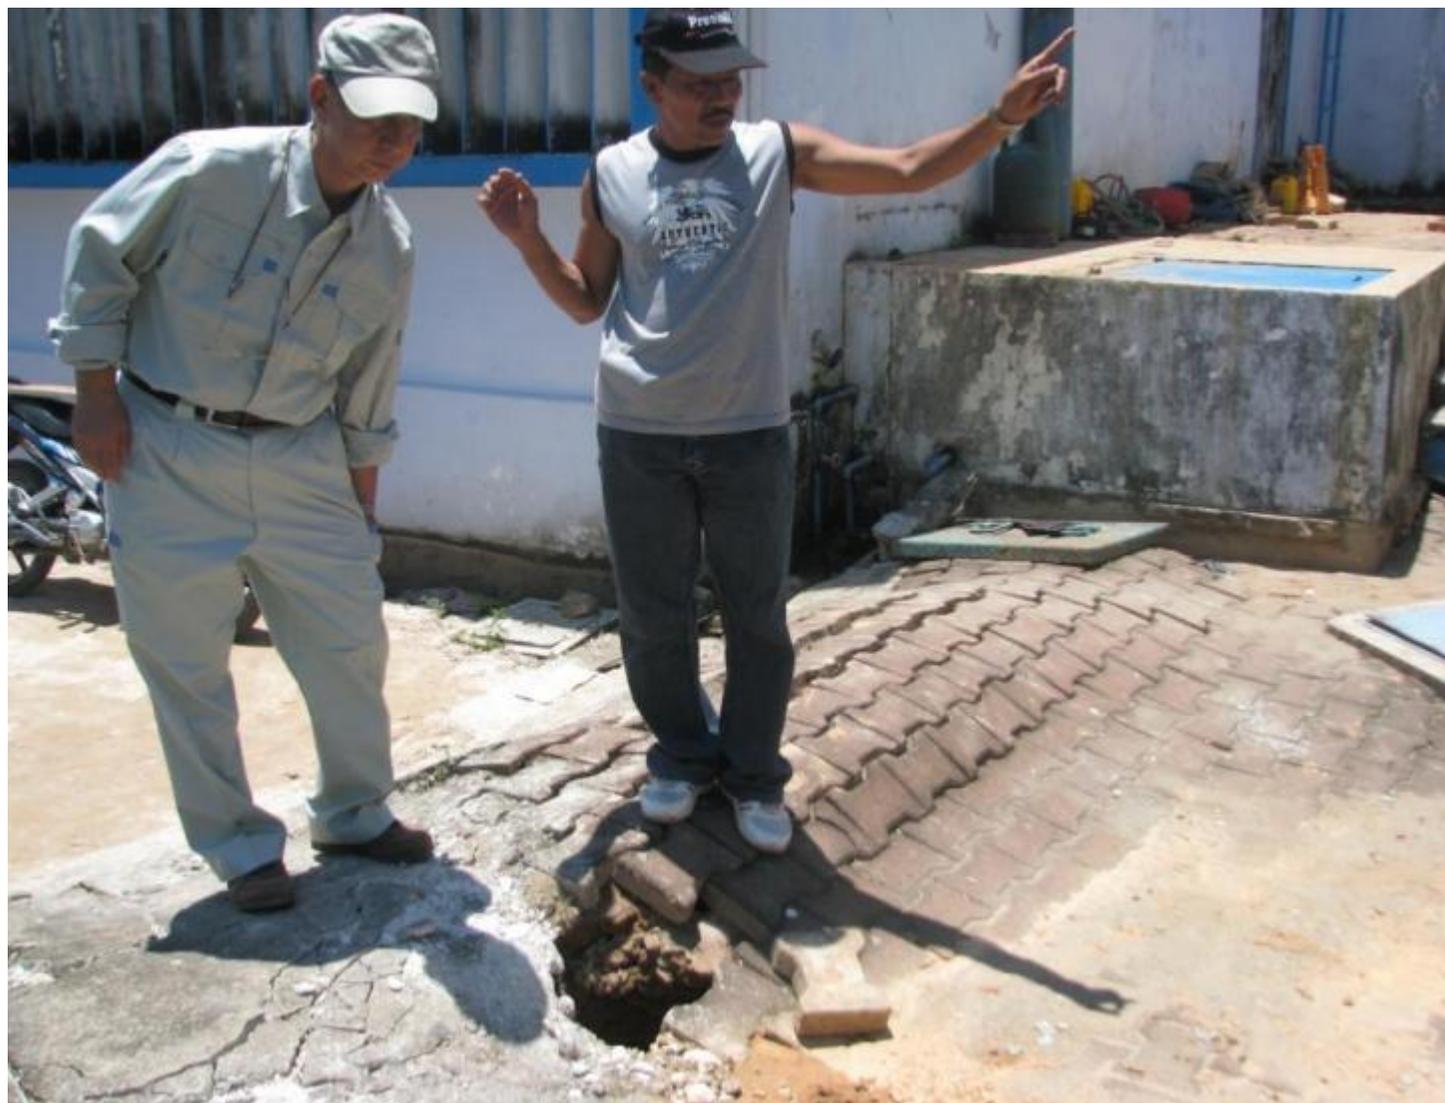
## 周辺地盤沈下

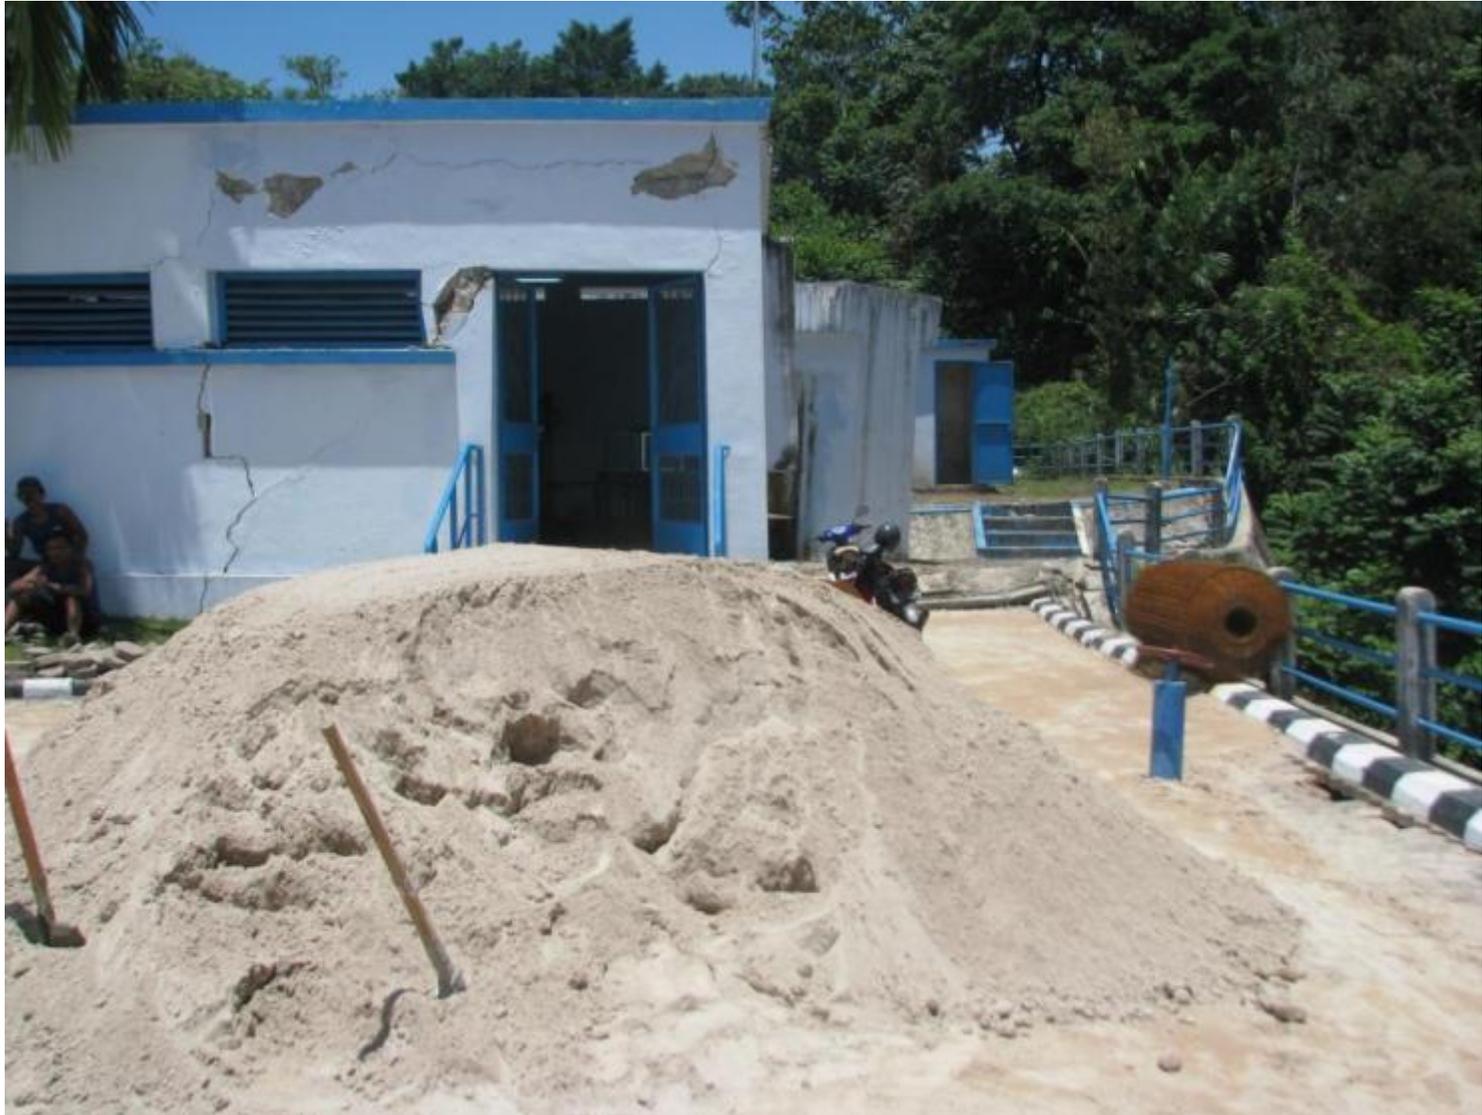
# 浄水施設建物の損傷

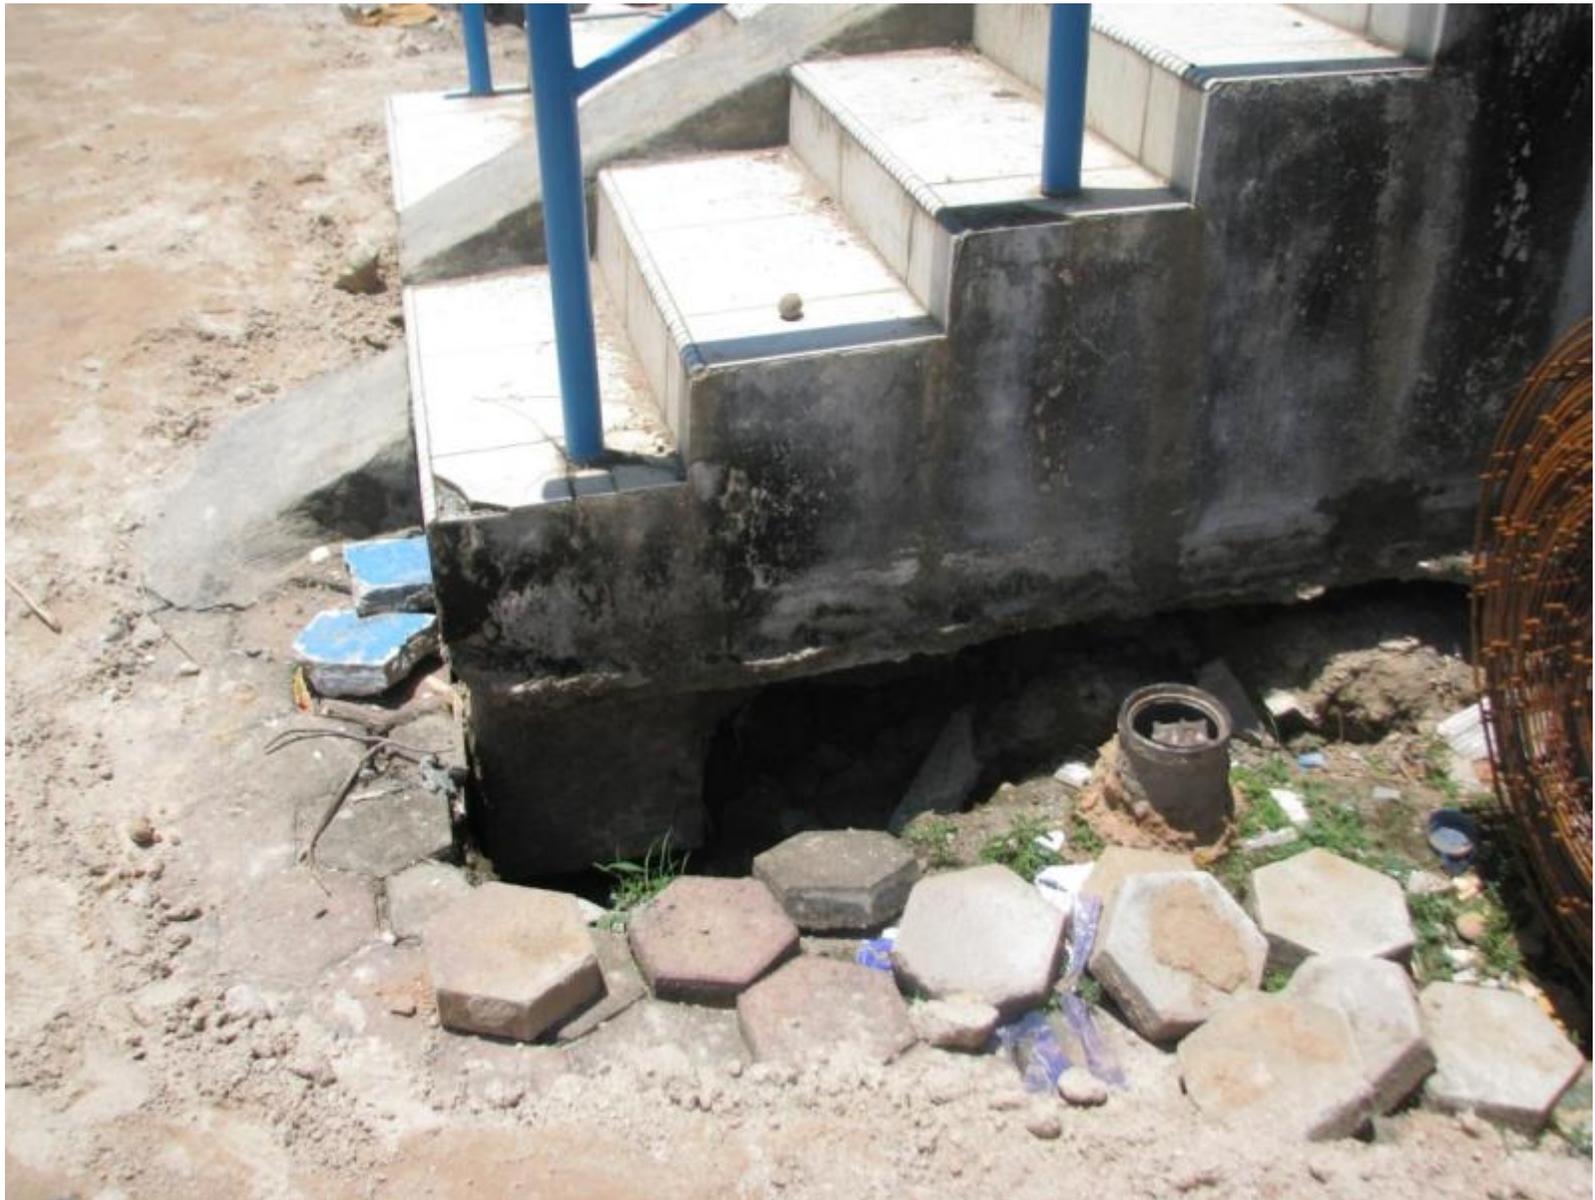
# 浄水施設建物階段周辺の沈下

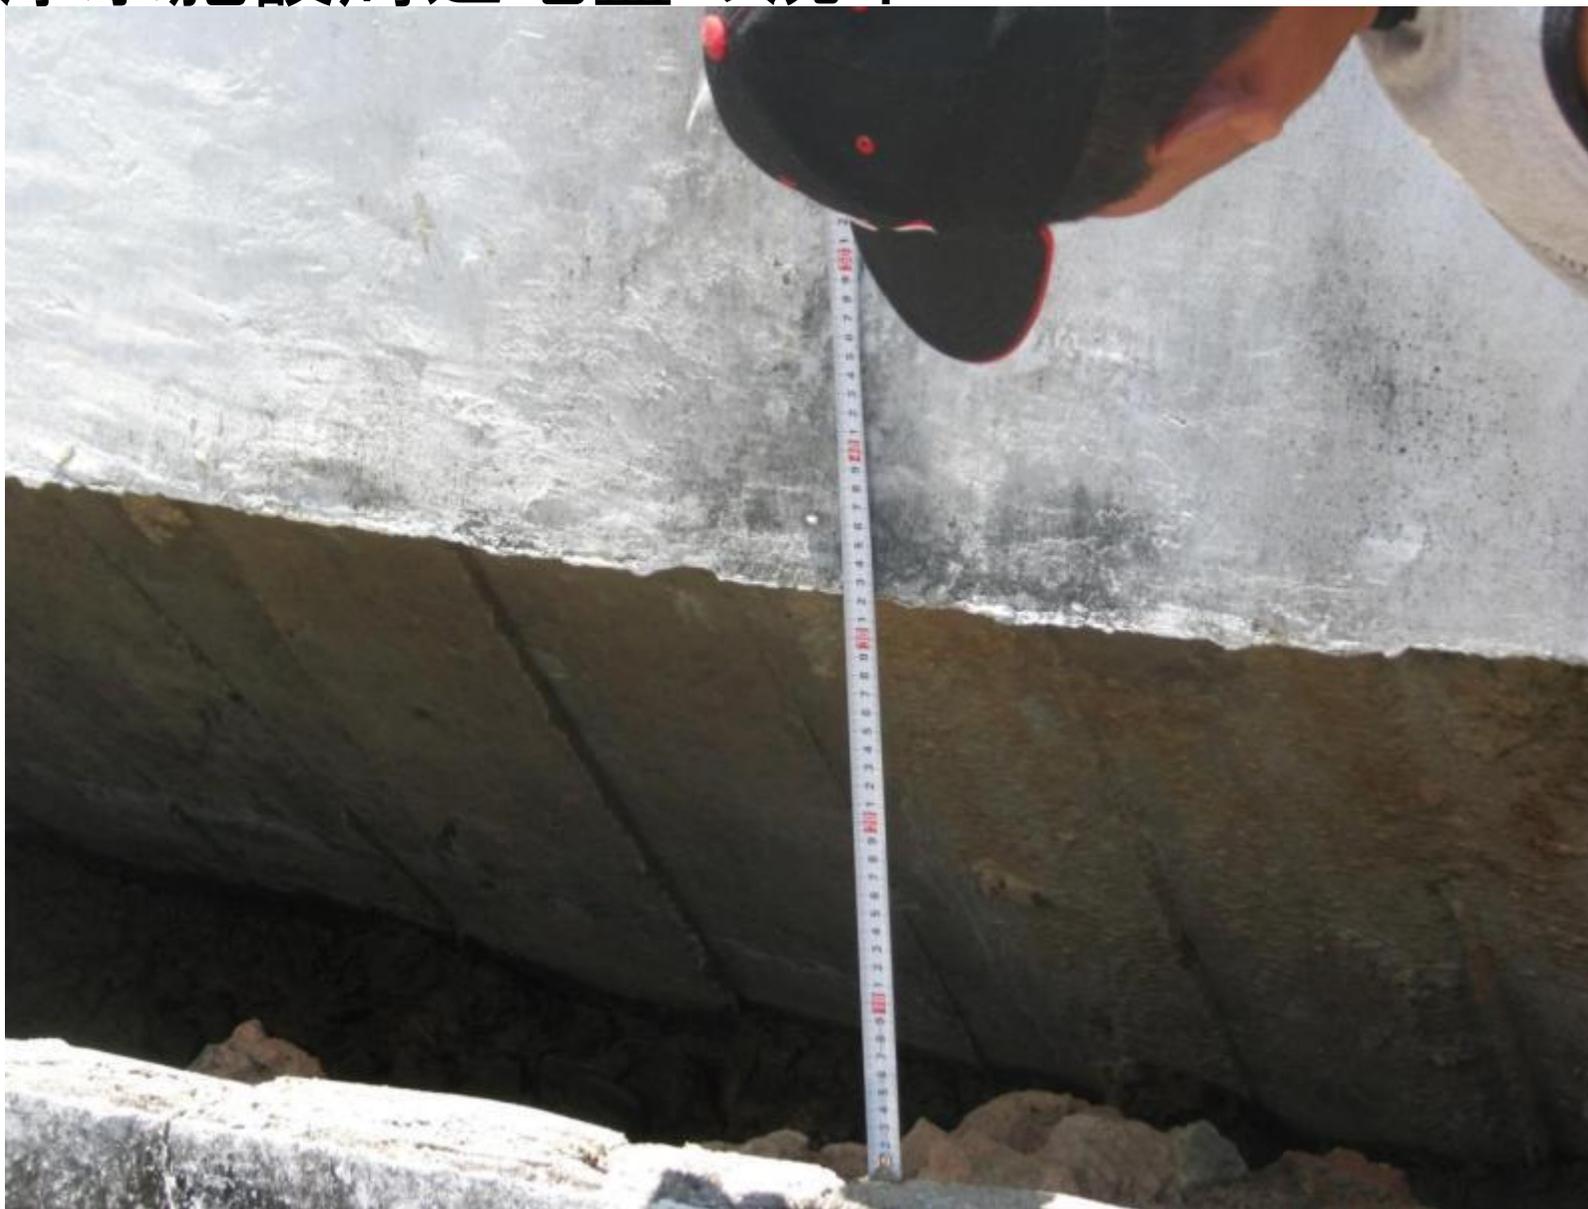
# 浄水施設周辺地盤の沈下

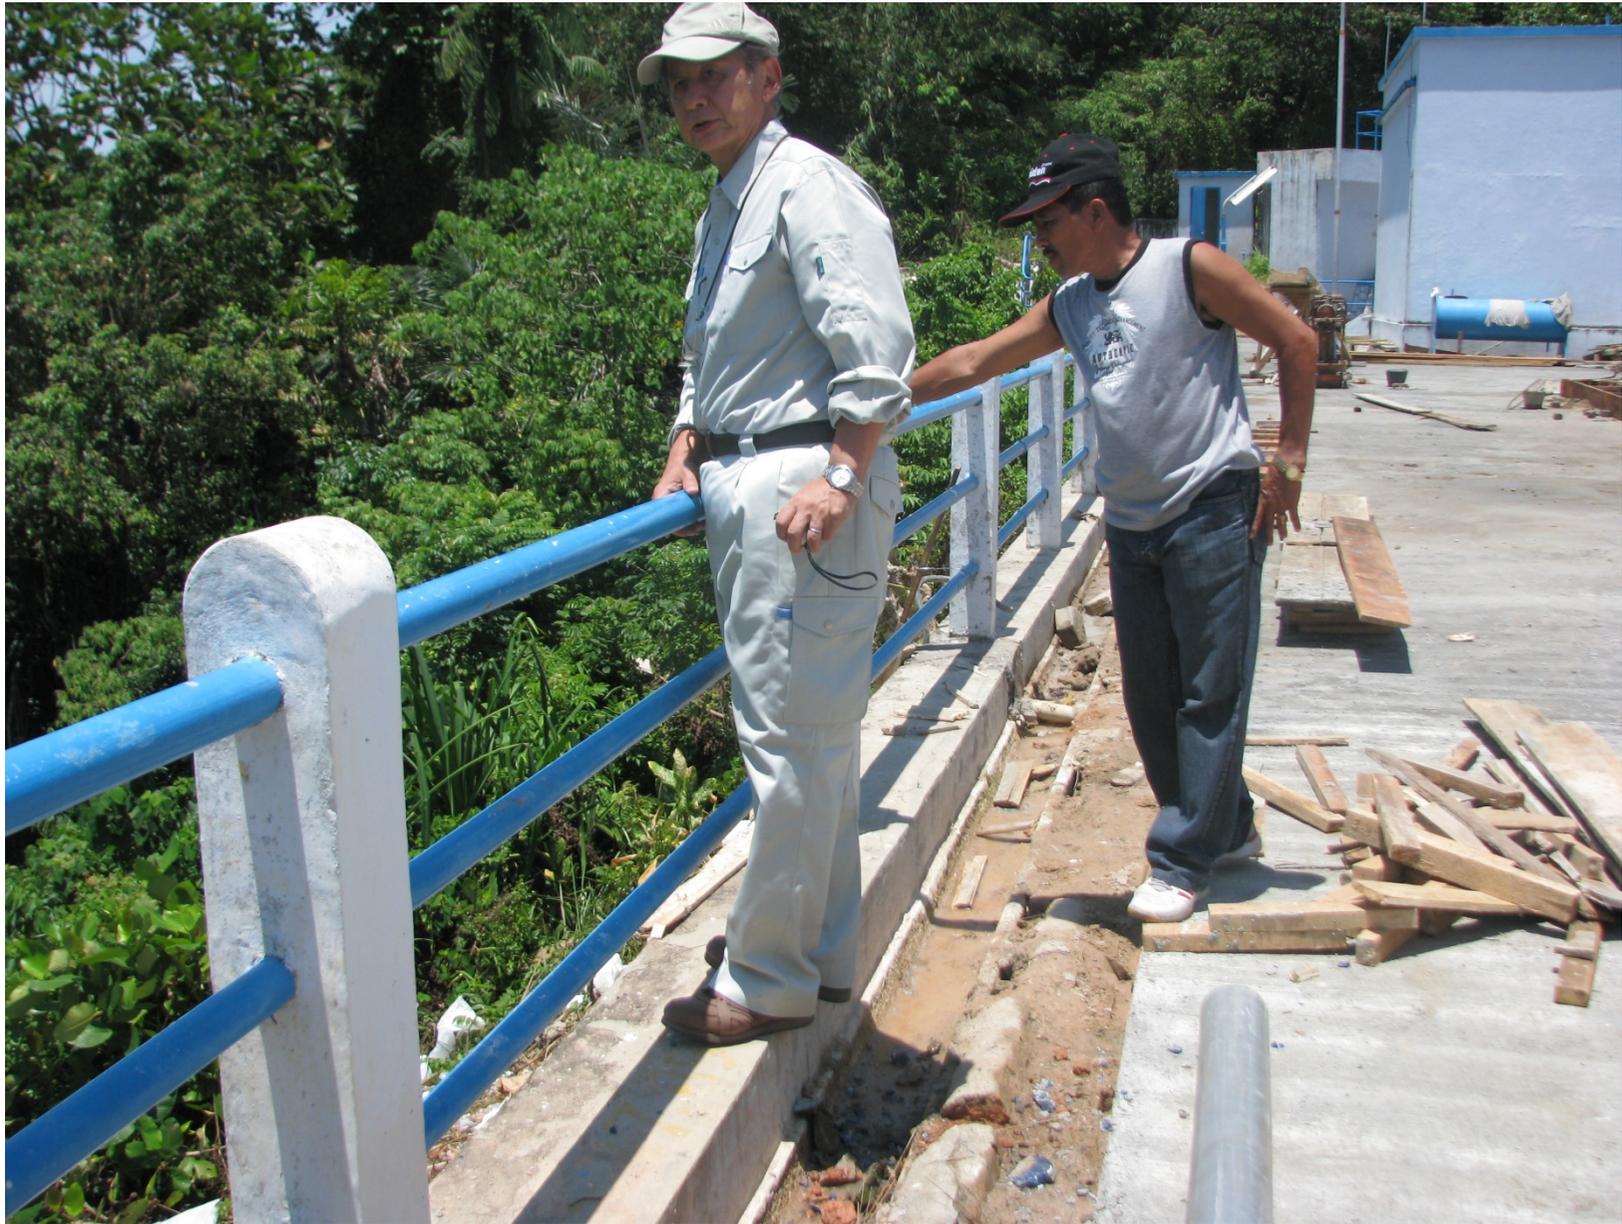
# 擁壁の変位

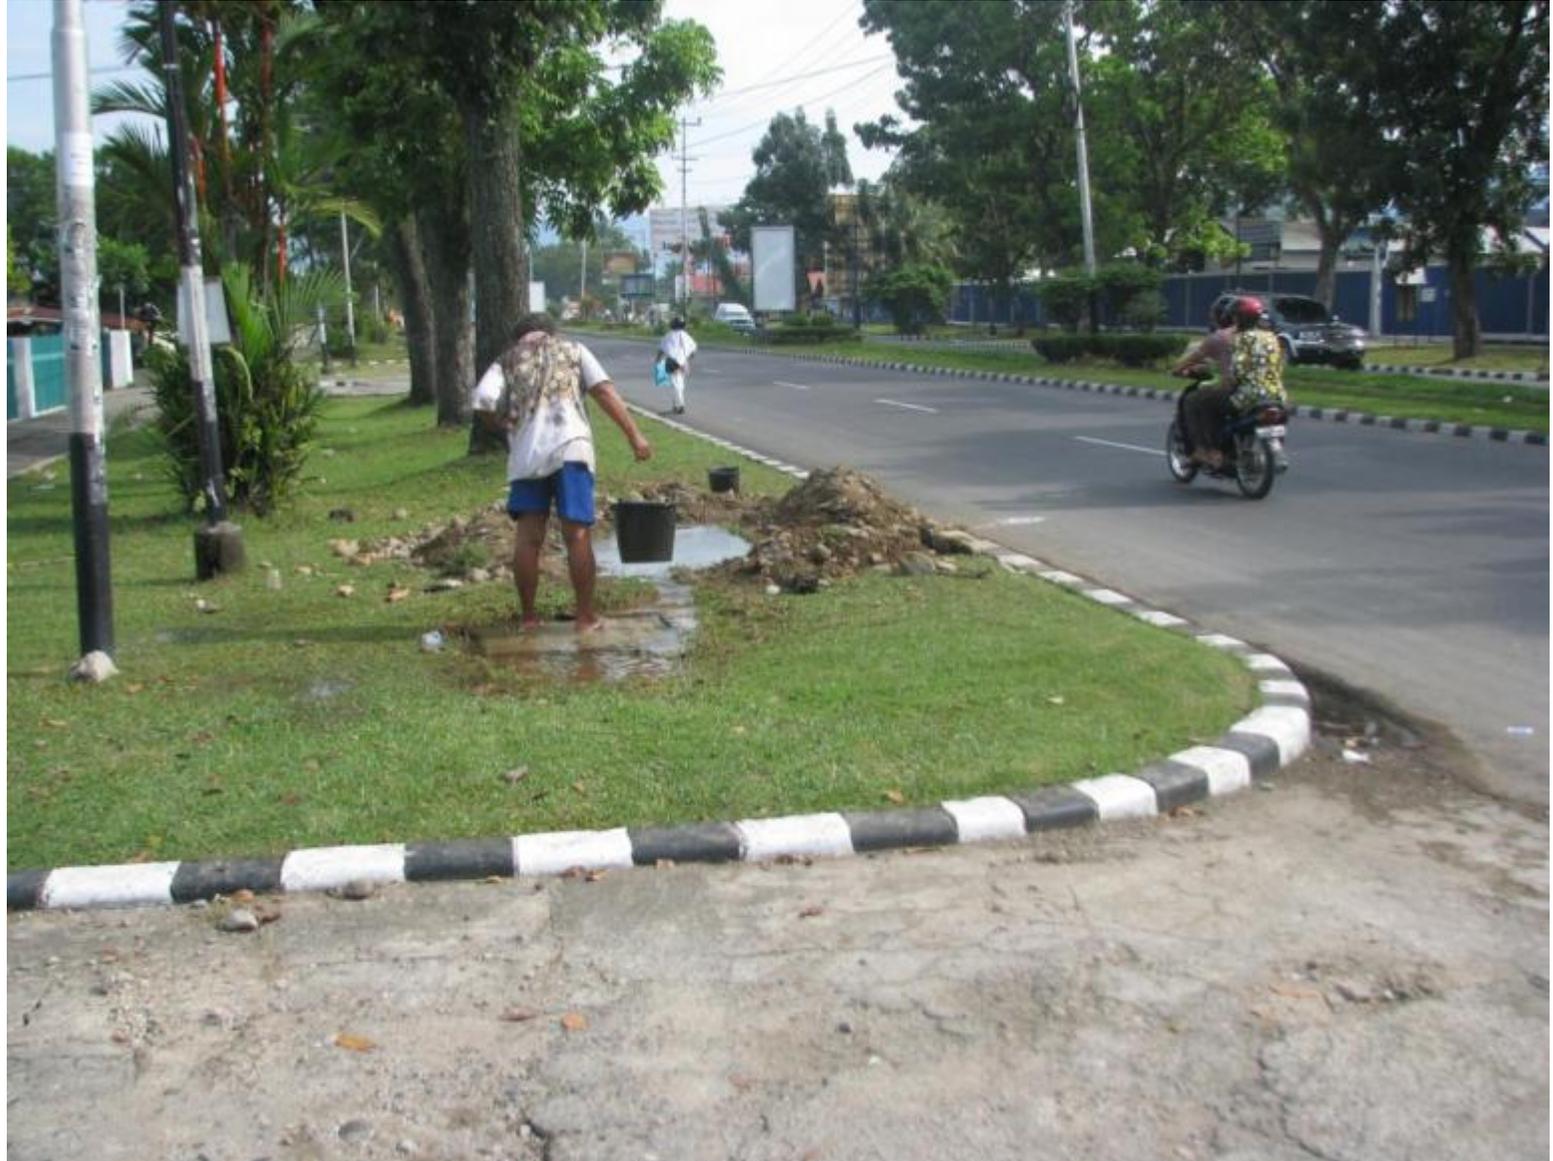
# 市内における埋設管路の損傷
