2009年スマトラ島パダン沖地震による建築物被害の調査速報

岸本一蔵（大阪大学）

真田靖士（豊橋技術科学大学）

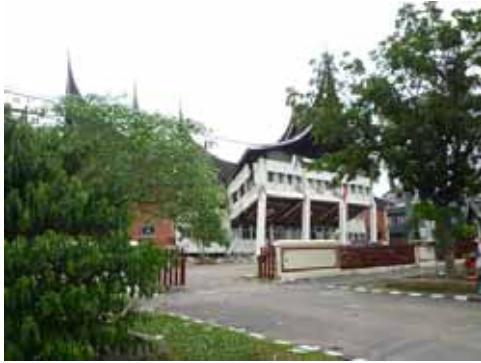
図 1 の市街地 - 空港間道路（Jl. Jenderal Sudirman およびその延長上の道路）に沿って完全崩壊、層崩壊した建物が複数見られた。

写真 1 層崩壊した建物 (Area 1-3)

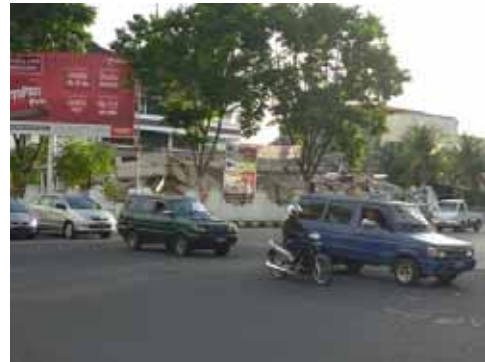
写真 2 完全崩壊した建物 (Area 1-3)

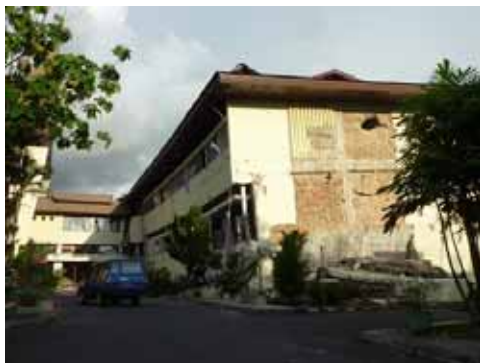
写真 3 層崩壊した建物 (Area 1-3)

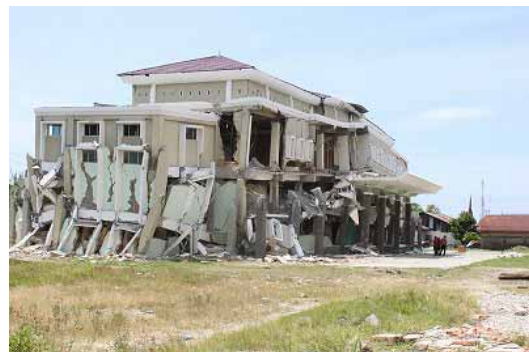
写真 4 層崩壊した建物 (Area 2-2)

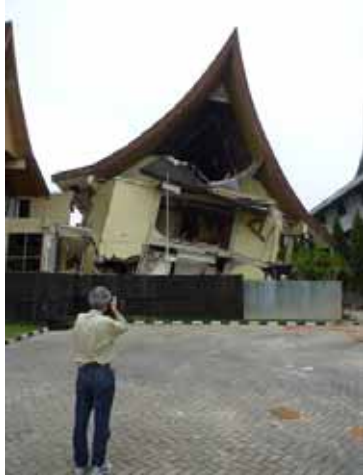
写真 5 Inna Muara Hotel(Area1-1)

宿泊した Inna Muara Hotel (Area1-1) 付近で複数の完全崩壊，層崩壊が見られた．

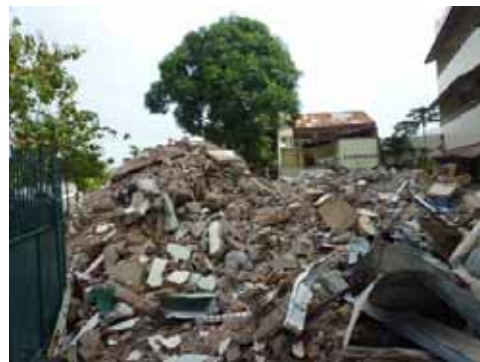
写真 8 完全崩壊した建物(Area1-1)

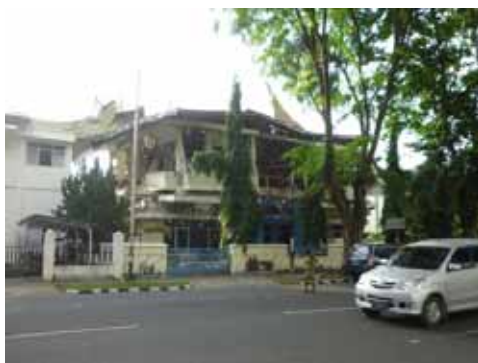
上記の層崩壊は最下層が崩壊した事例であるが，中間層崩壊や最上層の崩壊も見られた．

写真 9 中間層崩壊した建物(Area1-3)

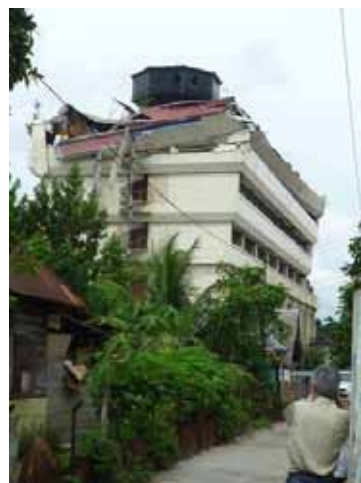
写真 10 最上層が崩壊した建物(Area1-2)

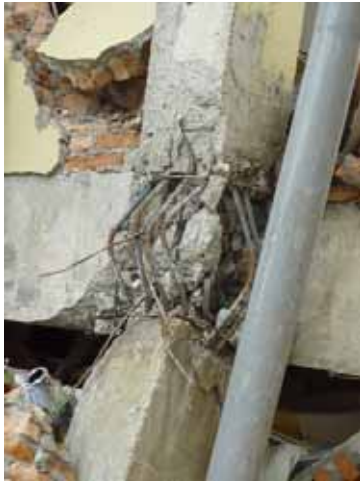
今回の地震被害の特徴の一つは、パダン市内の比較的規模の大きい RC 建物の被害が際立っていたことである。特に行政関連施設、銀行関係施設など社会的重要度が高い建物の被害が目立った。これらのうち被害が大きいものは完全崩壊、層崩壊に至っている。主鉄筋量が十分であり、コンクリートの質もある程度確保されているにもかかわらず柱梁接合部の損傷が散見されることから、同部位の不適切な構造詳細（設計？施工？）が大きな被害をもたらした可能性が考えられる。規模の大小にかかわらず非構造壁として用いられる組積造壁には各所に損傷（崩落、せん断ひびわれ）がみられた。その他の構造被害としては、柱の曲げ破壊、せん断破壊、圧縮破壊等も見られた。以下に、特徴的な被害事例を写真により紹介する。尚、写真のタイトル右側の番号は後述の地図上の位置を指す。

写真 11 柱梁接合部の破壊 (Area1-1)

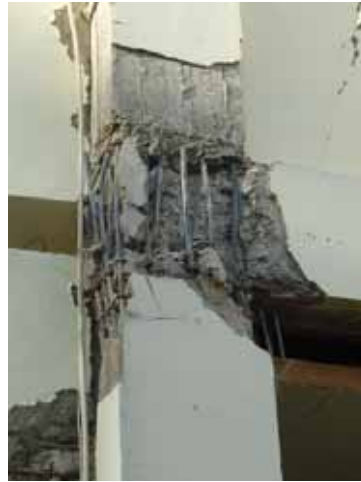
写真 12 柱梁接合部の破壊 (Area1-1)

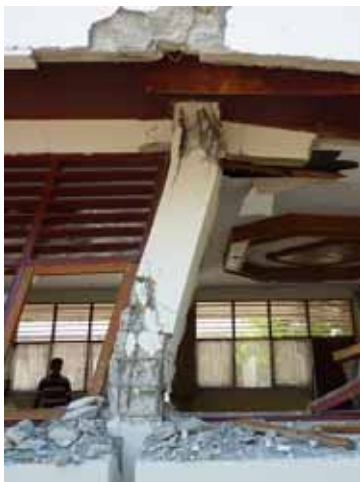
写真 13 曲げ破壊 (Area1-2)

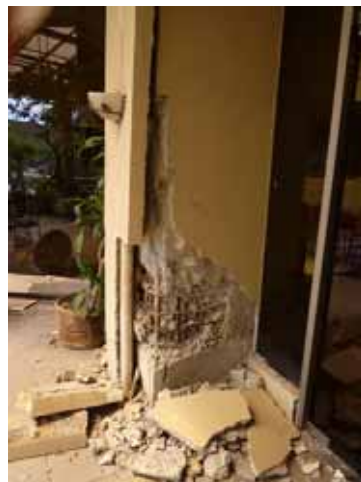
写真 14 曲げ破壊に伴う主筋の座屈 (Area1-1)

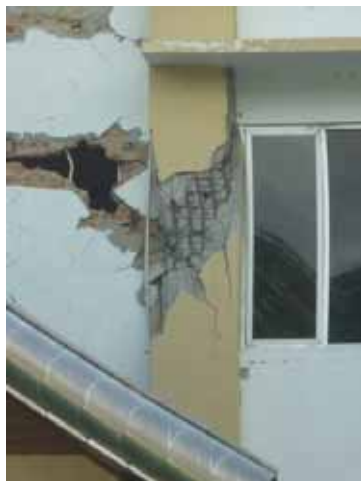
写真 15 せん断破壊 (地図範囲外)

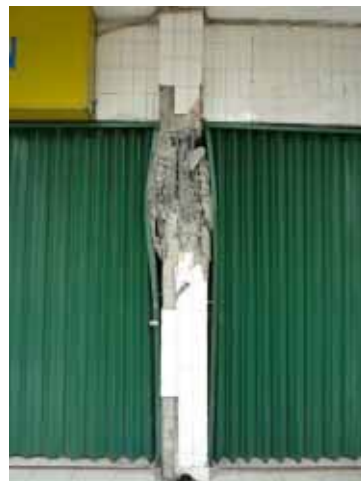
写真 16 せん断破壊 (地図範囲外)

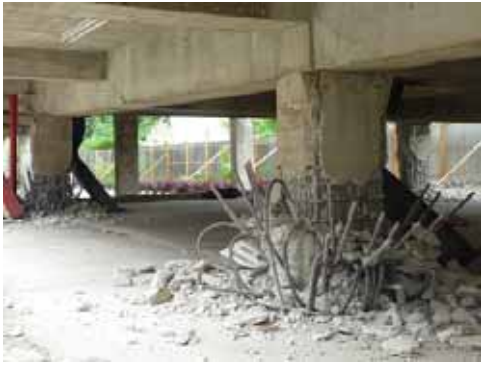
写真 17 圧縮破壊(Area1-1)

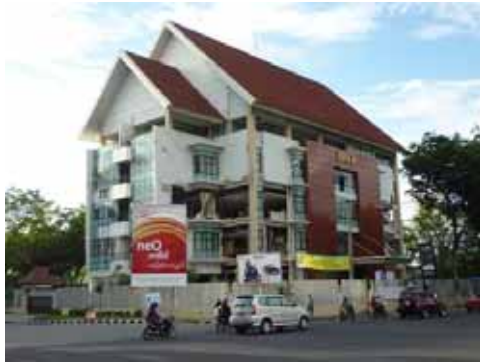
写真 18 非構造壁の破壊(Area1-3)

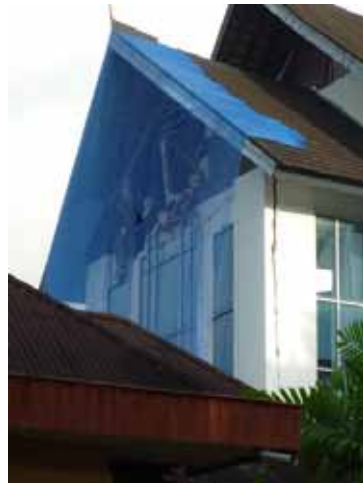
写真 19 非構造壁の破壊

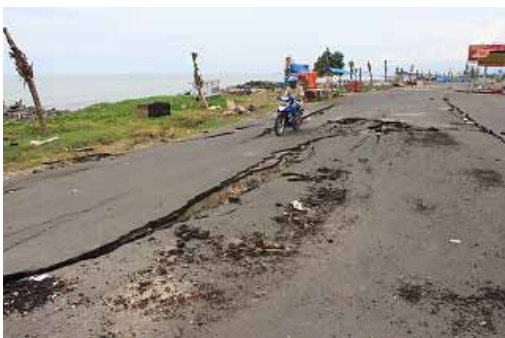
写真 20 海岸通りのひび割れ(Area1-2)

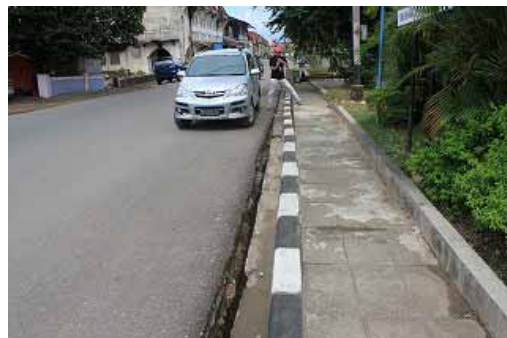
写真 21 川沿いの地面のひび割れ(Area1-1)
