# 造成地の被害

関東学院大学 若松 加寿江

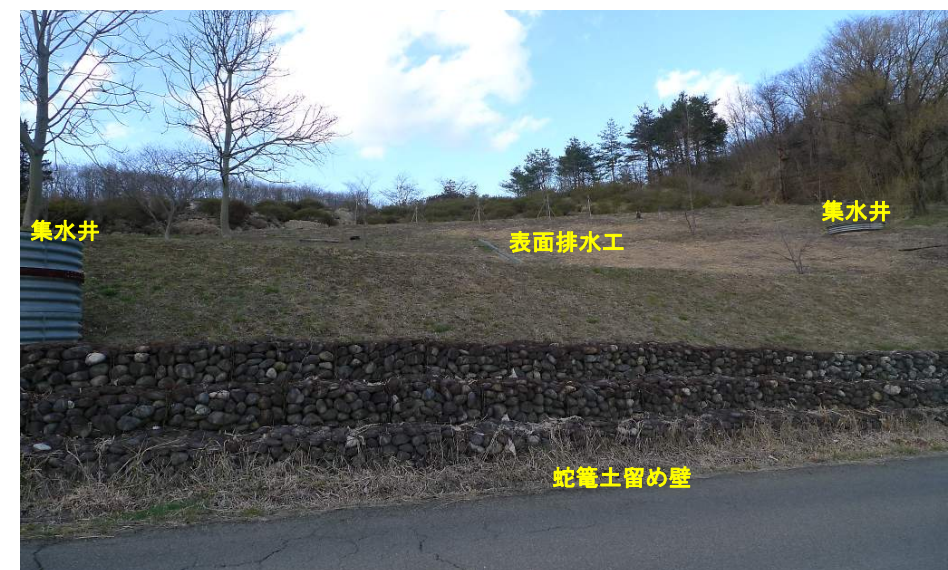
白石市緑が丘の斜面中腹部  
(2011年3月27日)

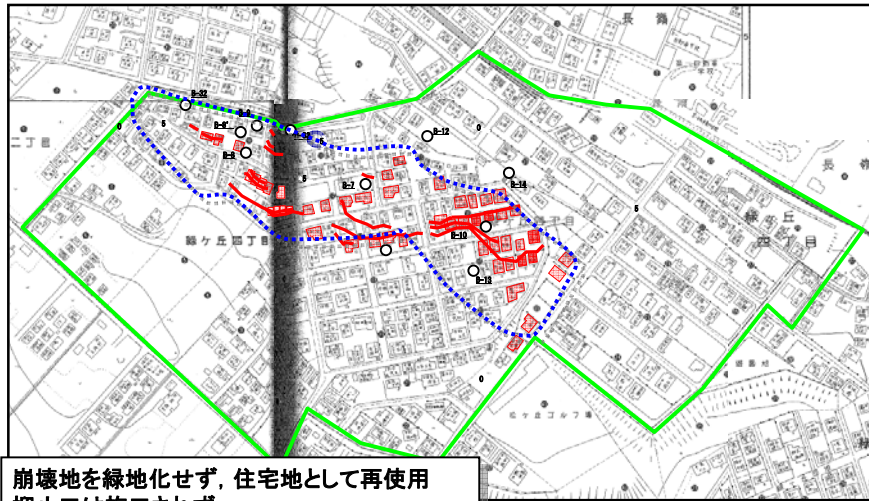
## 1978年宮城県沖地震 緑ヶ丘4丁目(1961~1962年造成)

崩壊地を緑地化せず, 住宅地として再使用  
抑止工は施工されず  
暗渠併用水路工を施工

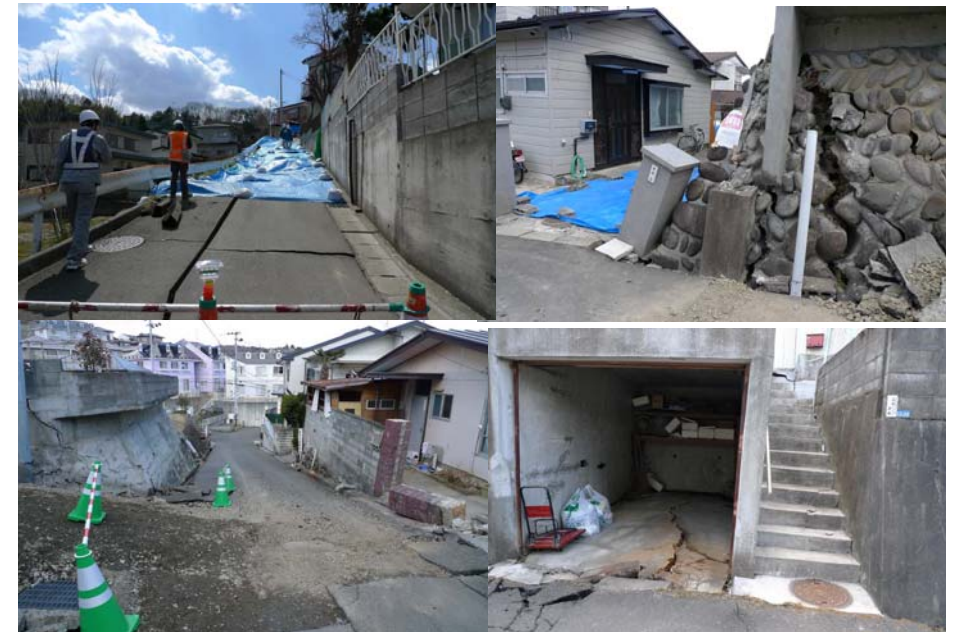
## 緑ヶ丘4丁目の被害

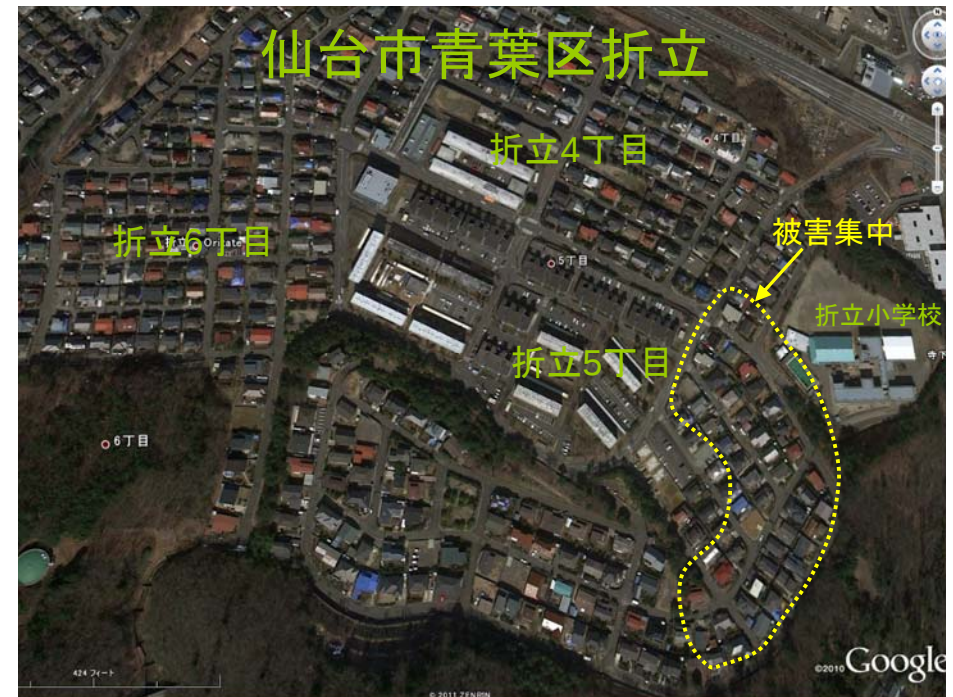
# 折立5丁目の被害

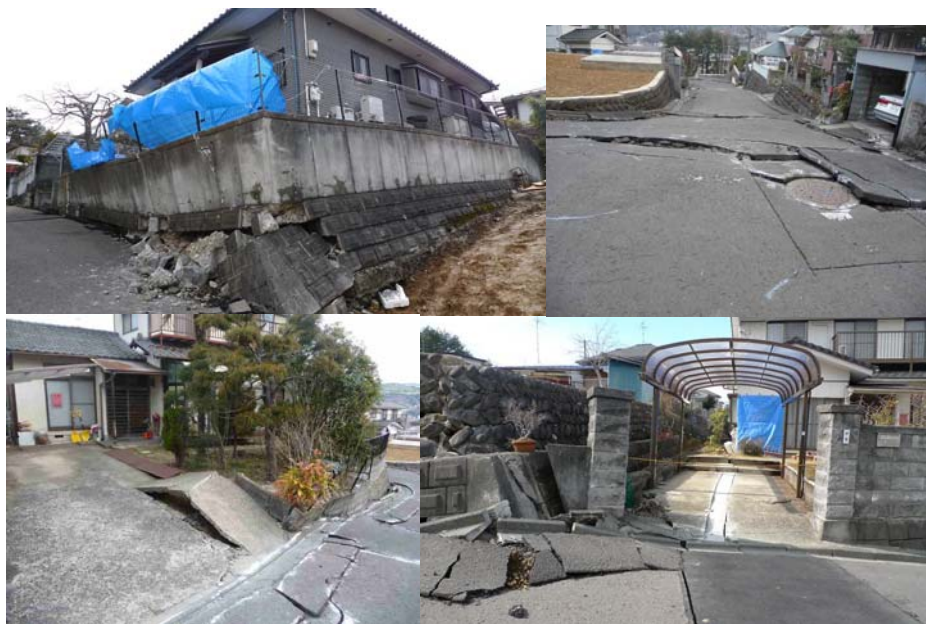
# 折立5丁目7番地の被害

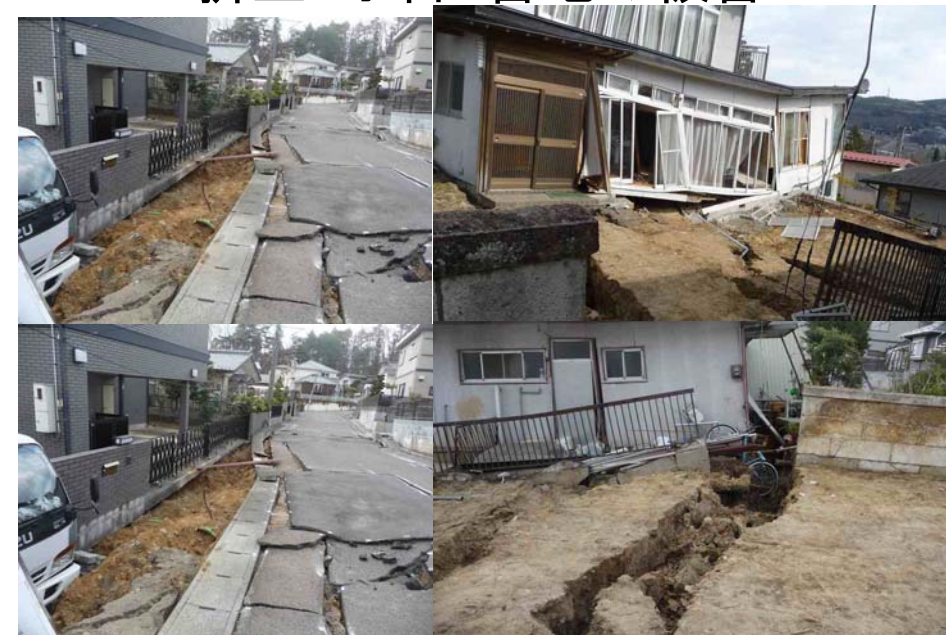
# 折立5丁目6, 7番地の被害

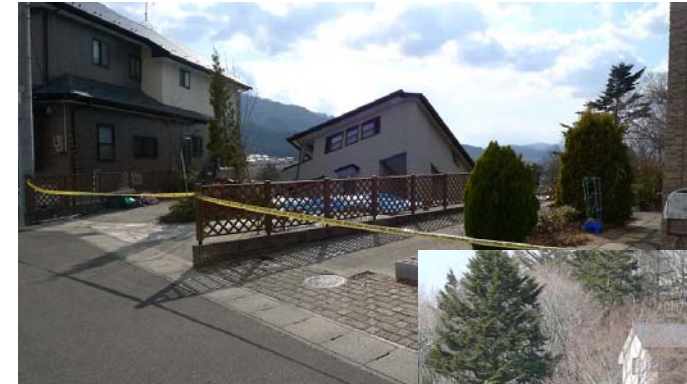
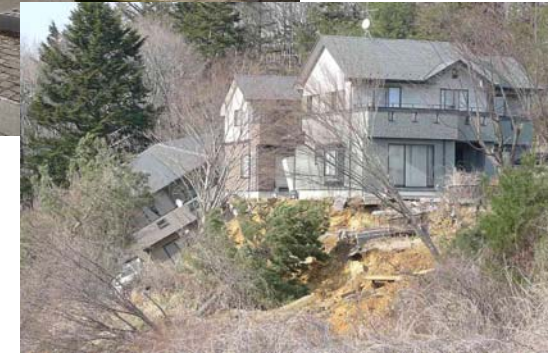
## 西花苑1丁目における斜面崩壊による被害

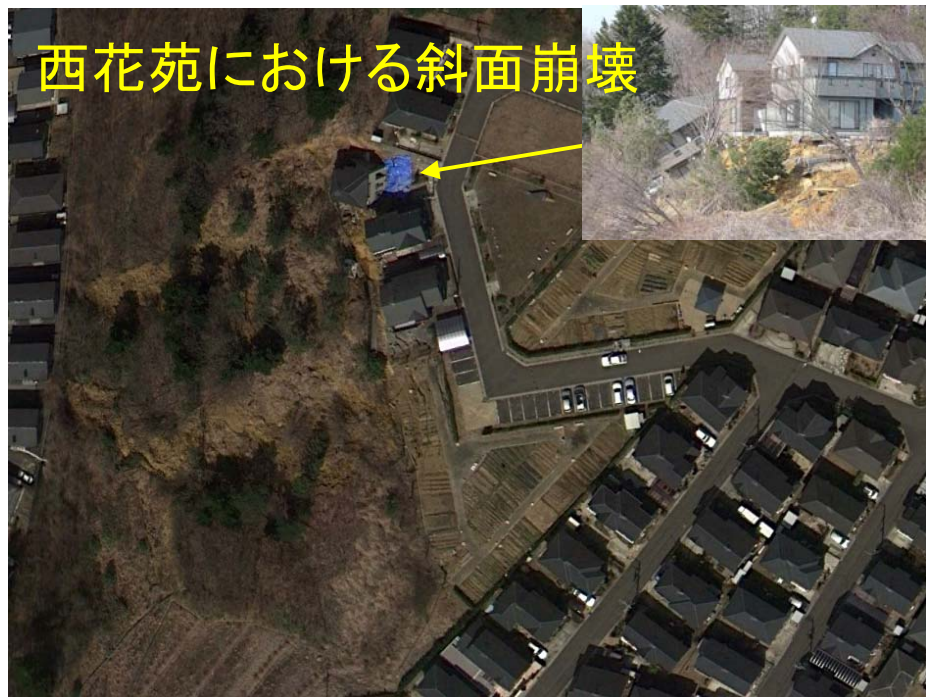
## 西花苑における斜面崩壊

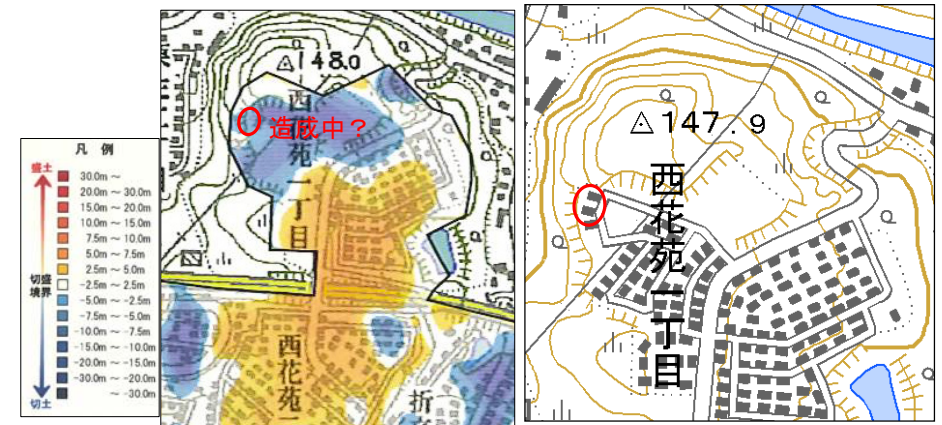
## 造成宅地地盤図では西花苑の被害地は切土

今回の崩壊斜面上部の宅地は、造成宅地地盤図のベースマップには存在しないことから、最近、新たに盛土造成された可能性がある
