## 7. 河川堤防の被害

### 7. 1 はじめに

河川堤防の被害に関しては名取川，鳴瀬川，江合川，吉田川の調査を行った．これらの河川は1978年宮城県沖地震で甚大な被害を受けた履歴がある．さらに鳴瀬川は2003年宮城県北部の地震でも被災している．そこで，これらの被災箇所における今回の被害との違いも調べるようにした．ただし，調査したのは実質2日間の短期間であったため，十分な調査は行う事はできなかった．

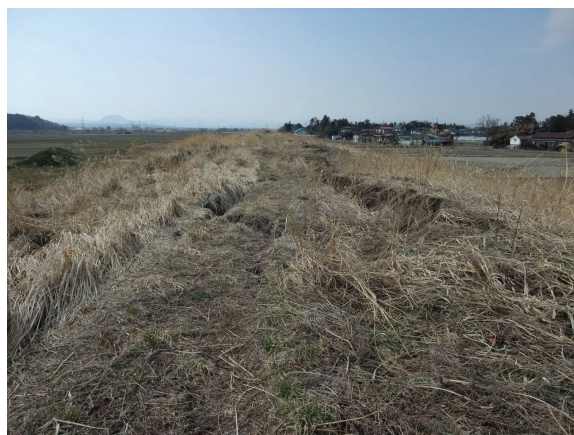
写真7-1に示すように300m位の延長に渡って堤防が大崩壊していた．中央部が大きく陥没し，堤内側へ大きく孕みだしていた．堤体の高さは5.6mで，天端の沈下量は2m程度であった．元の堤高は5.6m程度であった．

写真 7-1 鳴瀬川左岸国土交通省管轄区間より上流 0.6km の被害

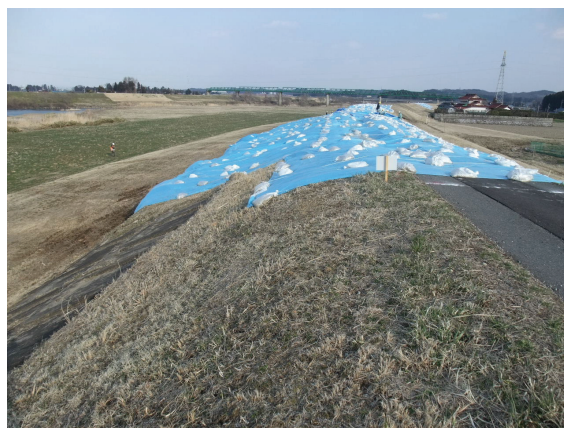
天端に縦断クラックが発生し，写真7-2に示すように1m程度の沈下が生じていた．

写真 7-2 鳴瀬川左岸 40.06km の被害

堤外地に噴砂がみられた。堤防高さは 6.6m 程度である。写真に見られるように今回の被災区間のすぐ上流側では堤外地法面にコンクリート格子枠が施されていた。その区間は今回無被災であった。ただし、今回の被災区間との接合部では少しコンクリート格子枠がはらみ出していた。したがって、このコンクリート格子枠があった区間は格子枠により被災を免れた可能性があると思われた。

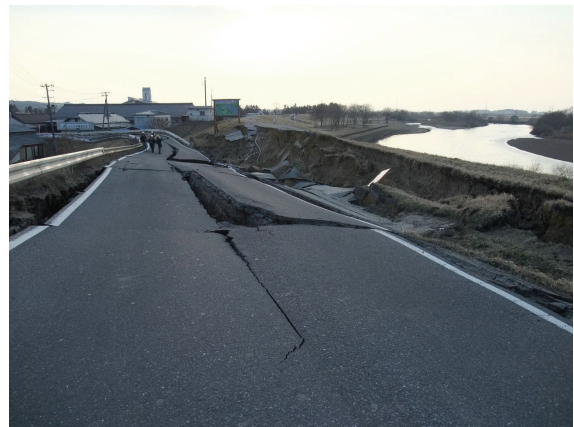
取付盛土が写真 7-3 に示すように大きく崩壊していた。丁度通りかかった人に聞くと、地震発生の 3 日後の 3 月 14 日時点では不陸があった程度で大した被害ではなかったとのことである。従って、その後に大きく崩壊したものと考えられる。盛土材料は中砂であった。

写真 7-3 志田橋右岸取付け盛土の被害

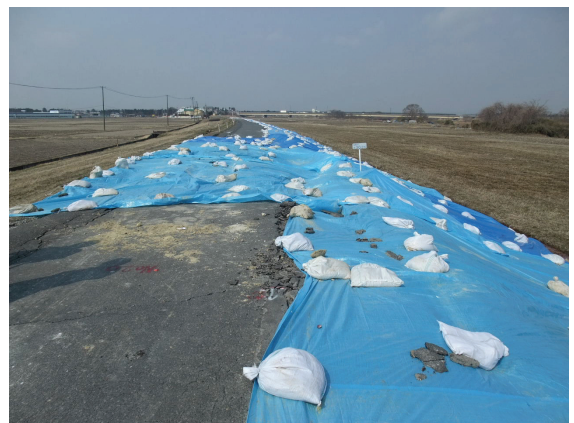
写真 7-4 に示すように 230m 程度の延長にわたって堤外地側のすべりが発生していた。堤外地、堤内地ともり尻に噴砂が見られた。堤防高さは 3m 程度であった。

写真 7-4 江合川 30.2km の被災状況

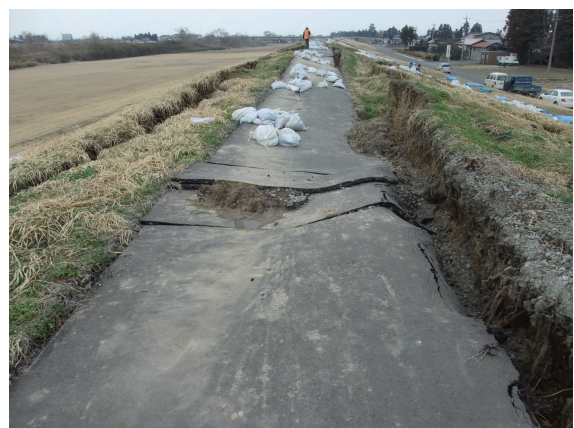
ここではまだビニールシートが張られていなく被災状況が良く見てとれたが、写真 7-5 に示すように、堤体の中央部が大きく陥没していた。鳴瀬川の(1)も同様な被災形態であり、特徴的だった。

写真 7-5 江合川左岸 21km～21.2km の被災状況

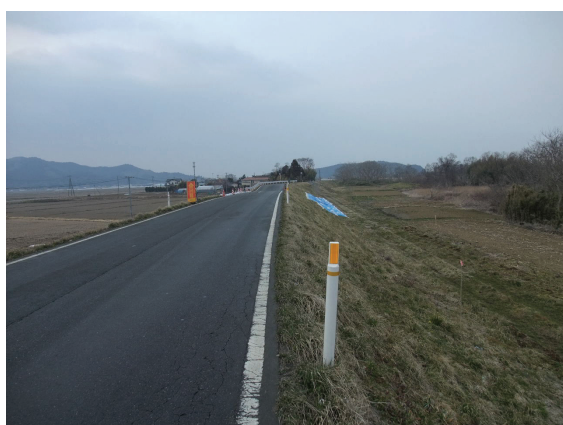
写真 7-8 に示すように約 1m も堤防が沈下していた。堤外地では法尻から 9m の位置まで噴砂が発生していた。また、堤内地では写真 7-9 に示すように法尻から 75m の位置まで噴砂が発生していた。堤防近くの噴砂は灰色で、遠くのものは褐色であった。堤防高さは 3.6m 程度であっ

写真 7-8 江合川右岸 19.9km の堤防天  
端沈下状況

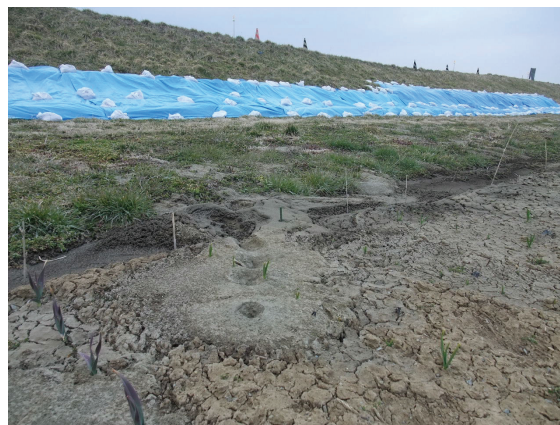
写真 7-9 江合川右岸 19.9km 堤内地  
で広く発生した噴砂

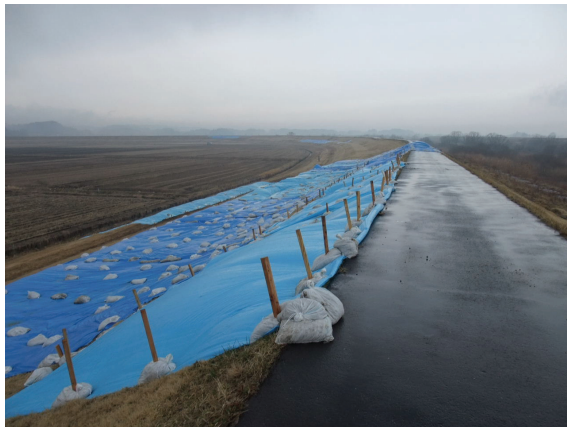
写真7-10に示すように、天端が30cm程度沈下し堤外側へすべっていた。堤高は6.9m、小段の高さは4.2m程度である。堤外側はコンクリート格子枠が施工されている。堤内側は小段より下がすべり、めくれたような現象はなかった。法尻から20mの位置まで噴砂が見られた。また、小段にも写真7-11に見られるように噴砂が見られた。

写真7-10 吉田川16.8kmの被災状況

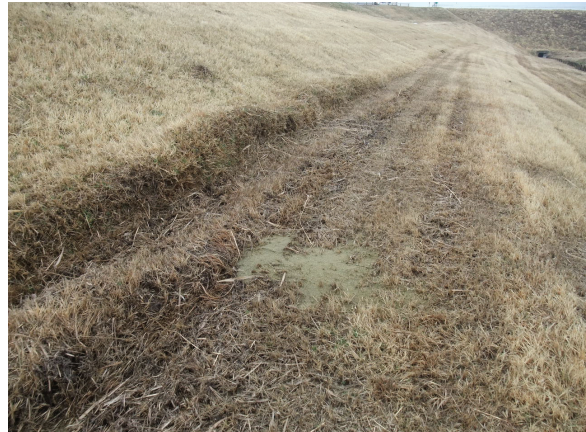
写真7-11 吉田川16.8kmの小段で見られた噴砂
