土木学会東日本大震災被害調査団
緊急地震被害調査報告書

第 7 章 河川堤防の被害

7. 河川堤防の被害

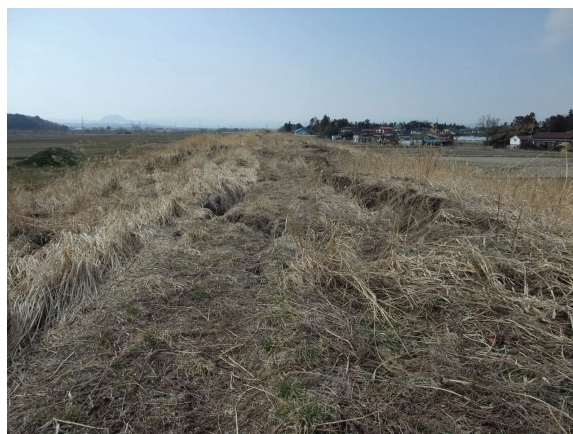
写真7-1に示すように300m位の延長に渡って堤防が大崩壊していた。中央部が大きく陥没し，堤内側へ大きく孕みだしていた。堤体の高さは5.6mで，天端の沈下量は2m程度であった。元の堤高は5.6m程度であった。

写真 7-1 鳴瀬川左岸国土交通省管轄区間より上流 0.6km の被害

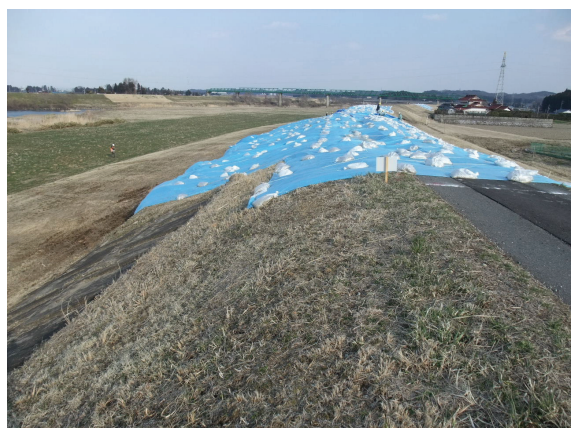
天端に縦断クラックが発生し，写真7-2に示すように1m程度の沈下が生じていた。

写真 7-2 鳴瀬川左岸 40.06km の被害

堤外地に噴砂がみられた。堤防高さは 6.6m 程度である。写真に見られるように今回の被災区間のすぐ上流側では堤外地法面にコンクリート格子枠が施されていた。その区間は今回無被災であった。ただし、今回の被災区間との接合部では少しコンクリート格子枠がはらみ出していた。したがって、このコンクリート格子枠があった区間は格子枠により被災を免れた可能性があると思われた。

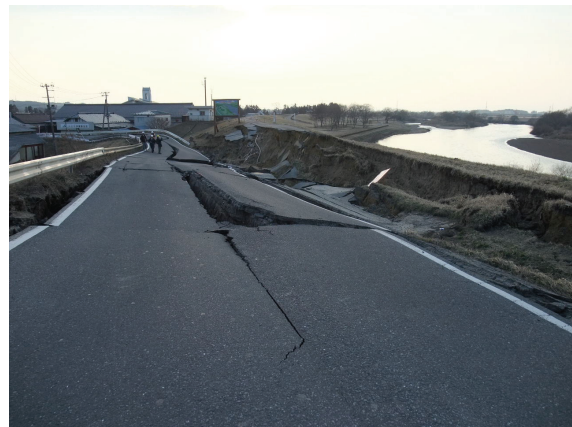
取付盛土が写真 7-3 に示すように大きく崩壊していた。丁度通りかかった人に聞くと、地震発生の日後の 3 月 14 日時点では不陸があった程度で大した被害ではなかったとのことである。従って、その後に大きく崩壊したものと考えられる。盛土材料は中砂であった。

写真 7-3 志田橋右岸取付け盛土の被害

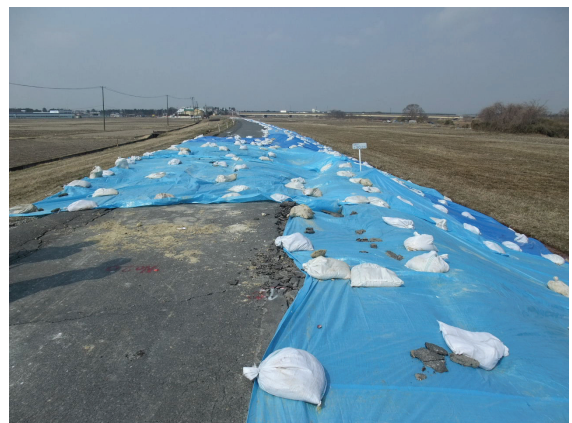
写真 7-4 に示すように 230m 程度の延長にわたって堤外地側のすべりが発生していた。堤外地、堤内地ともり尻に噴砂が見られた。堤防高さは 3m 程度であった。

写真 7-4 江合川 30.2km の被災状況

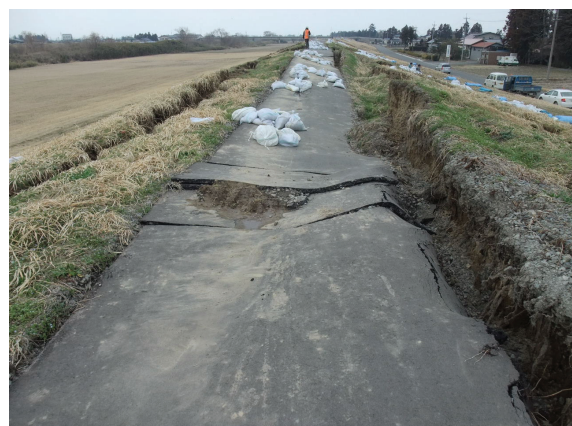
ここではまだビニールシートが張られていない被災状況が良く見てとれたが、写真 7-5 に示すように、堤体の中央部が大きく陥没していた。鳴瀬川の(1)も同様な被災形態であり、

写真 7-5 江合川左岸 21km～21.2km の被災状況

特徴的だった。

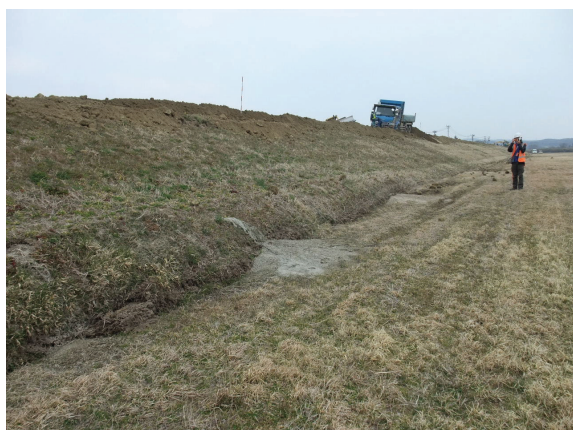
すでに復旧中であり、被害の詳細は分からないが、調査時点で見られた被害形態としては、写真 7-6 に示すように堤外地で法尻のみに噴砂あり、法尻はめくれるように孕み出していた。これに対し、堤内地では堤防法尻から 173.4km の位置まで広く液状化が発生し、法面は流れるように孕み出していた。そのため写真 7-7 に示すように側道を押し、家側の側溝も押しつぶされていた。

写真 7-6 江合川左岸 14.4km 堤外地

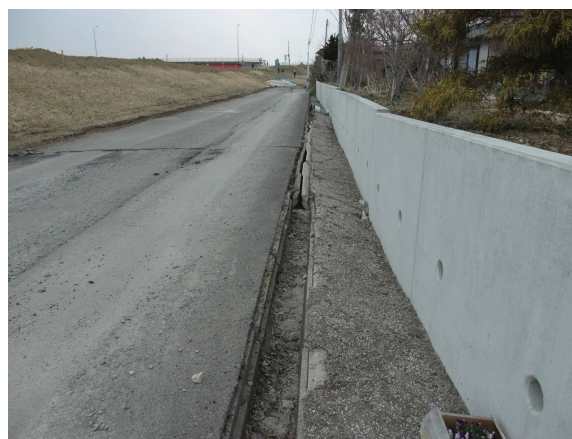
写真 7-7 江合川左岸 14.4km 堤外地

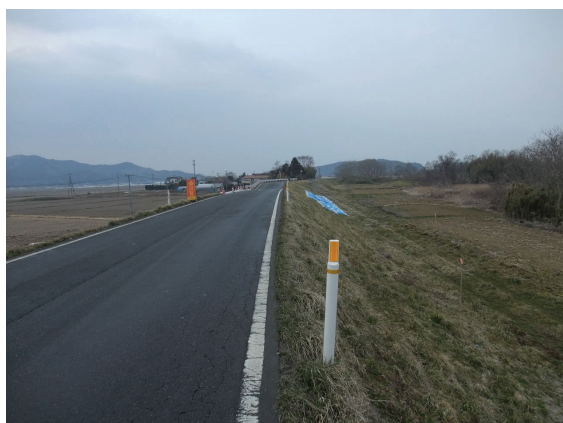
写真 7-8 に示すように約 1m も堤防が沈下していた。堤外地では法尻から 9m の位置まで噴砂が発生していた。また、堤内地では写真 7-9 に示すように法尻から 75m の位置まで噴砂が発生して

写真 7-8 江合川右岸 19.9km の堤防天端沈下状況

いた。堤防近くの噴砂は灰色で、遠くのもの褐色であった。堤防高さは3.6m程度であった。

この地区では、1978年宮城県沖地震の際、堤内地に数多くの噴砂が見られ、堤内・外両法面の法尻付近に亀裂が発生した。また、路面上堤内地側に延長27mに渡って亀裂が発生した。したがって、今回も同様の被害が発生したことになる。

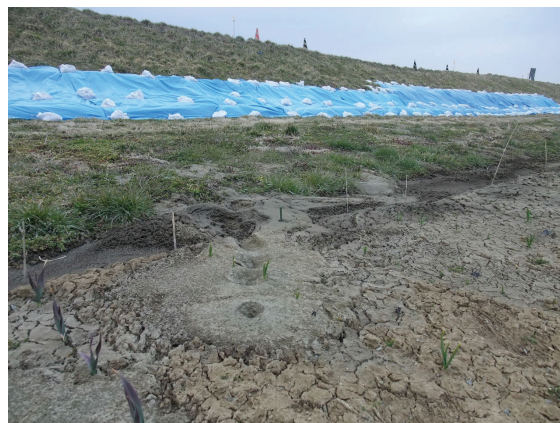
写真 7-9 江合川右岸 19.9km 堤内地で広く発生した噴砂

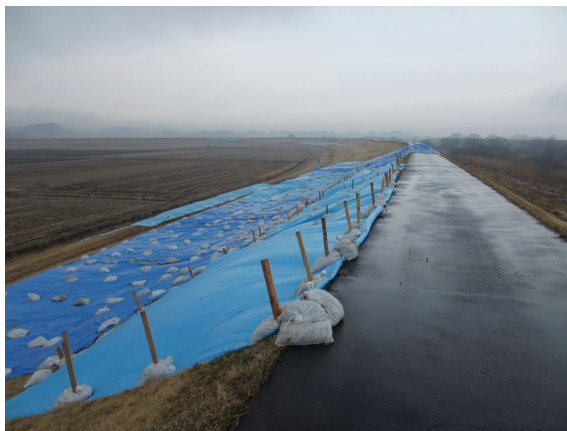
写真7-10に示すように、天端が30cm程度沈下し堤外側へすべっていた。堤高は6.9m、小段の高さは4.2m程度である。堤外側はコンクリート格子枠が施工されている。堤内側は小段より下がすべり、めくれたような現象はなかった。法尻から20mの位置まで噴砂が見られた。また、小段にも写真7-11に見られるように噴砂が見られた。

1978年宮城県沖地震では、右岸17km付近で堤防延長5kmに渡り大規模な堤防の亀裂・沈下が生じた。堤外地法尻に沿って噴砂が発生し、堤内地にも噴砂が発生していた。ただし、堤内地側の水田の中には噴砂は見られなかった。したがって今回も同様の箇所で被災したのではないかと考えられた。

写真7-10 吉田川16.8kmの被災状況

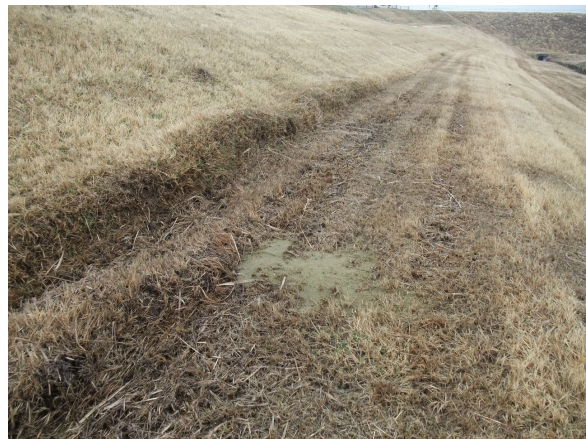
写真7-11 吉田川16.8kmの小段で見られた噴砂
