9. 橋梁の被害調査

9. 2 地震による被害

9. 2. 1 道路橋

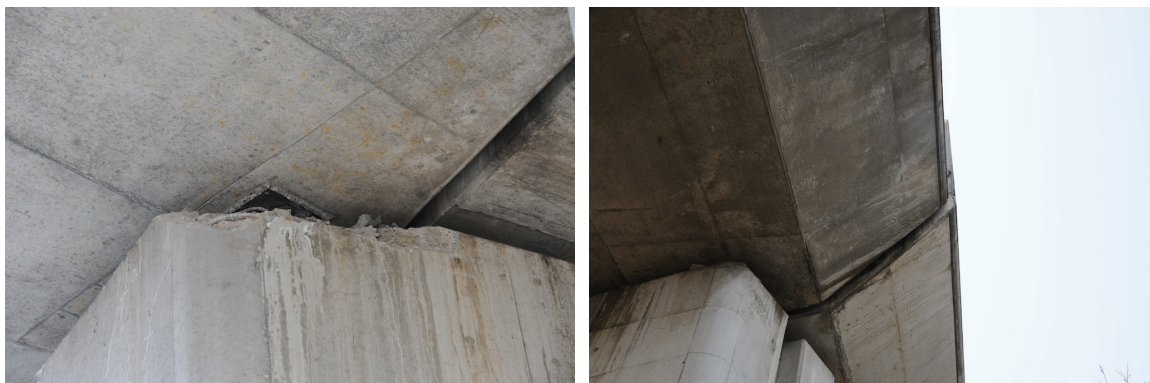
仙台東 IC 前の跨道橋であり、橋桁と橋脚の間にゴムパッドのようなもので支持されている。橋脚天頂部で支承周りが損傷し、橋桁がわずかに橋軸直角方向に移動していた。

写真 9.2.1.1.1-1 支承取り付け部の損傷と橋桁の橋軸直角方向への移動

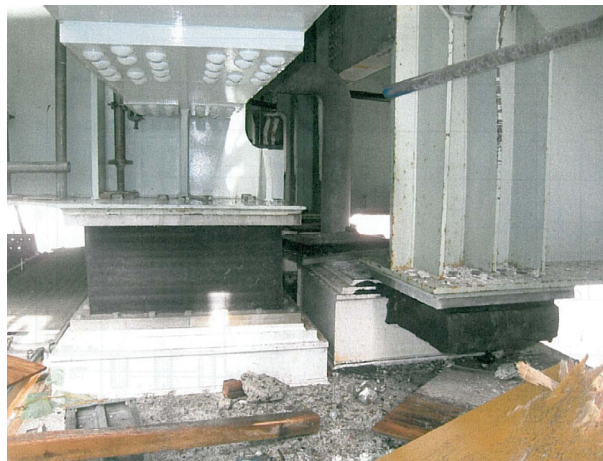
橋脚 P56 上において、1 支承線上の積層ゴム支承すべてが橋軸直角方向に破断した。外桁(G1, G8)には設計反力 156t, 寸法 520×570×225mm の積層ゴム支承, 内桁(G2-G7)には設計反力 101t, 寸法 470×520×212mm の積層ゴム支承が設置されていた。写真-9.2.1.1.2-1(NEXCO 東提供)に示すように、G8 では水平移動 50cm, 段差 50cm が生じた。NEXCO 東の担当者からのヒアリングでは、ジョイントプロテクターはボルト部で破断していた。路面上でも段差が生じており、フィンガージョイント部の段差を写真-9.2.1.1.2-2(NEXCO 東提供)に示す。3 月 30 日時点では、写真-9.2.1.1.2-3 に示すようにベントにて仮支持が行われている。

写真-9.2.1.1.2-1 積層ゴム支承の橋軸直角方向への破断(P56 橋脚,G8 桁)(NEXCO 東提供)

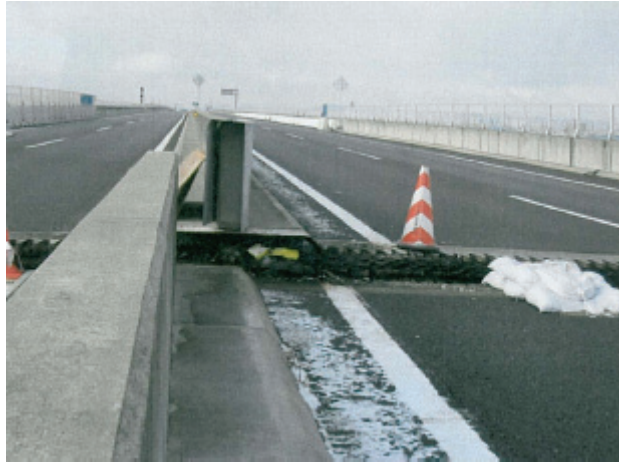
写真-9.2.1.1.2-2 路面上フィンガージョイント部(P56 橋脚)の段差(NEXCO 東提供)

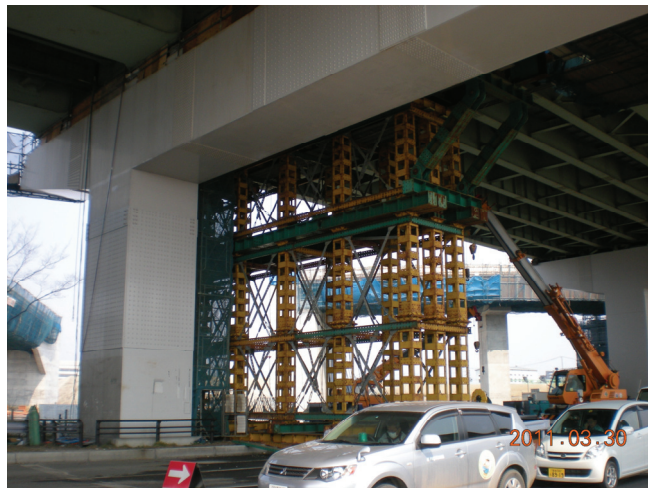
写真-9.2.1.1.2-3 積層ゴム支承が破断した P56 橋脚のベントによる仮支持

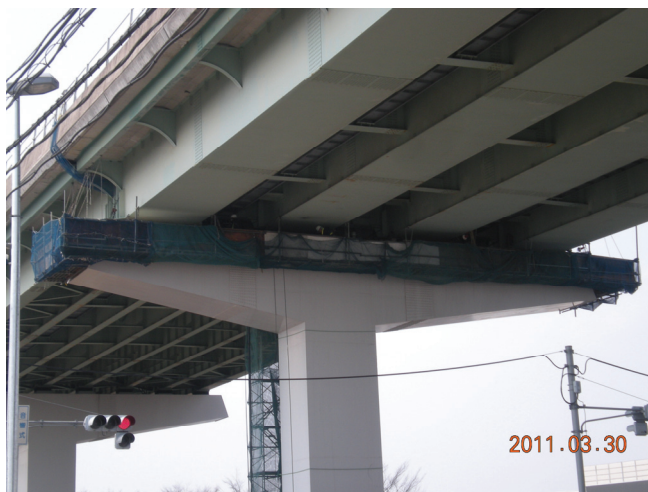
写真-9.2.1.1.2-4 に示す橋脚 P52 上においても、1 支承線上の積層ゴム支承すべてが橋軸直角方向に破断した。主桁 G1-G8 には、設計反力 244t, 寸法 720×720×329mm の積層ゴム支承が設置されていた。写真-9.2.1.1.2-5(NEXCO 東提供)に示すように G1 で水平移動 15cm が生じていた。積層ゴム支承の破断面を観察したところ、内部鋼板とゴムの接着面での部分的な剥離が生じたものがあり、写真-9.2.1.1.2-6 に示すように積層ゴムの上部で破断したものや、写真-9.2.1.1.2-7 に示すように積層ゴムの中段で破断したものがあつた。また、写真-9.2.1.1.2-8 に示すように積層ゴムが破断するまでに内部鋼板の一部に大きな塑性変形が生じたものも見られた。NEXCO 東は積層ゴムの破断原因について調査を行う予定である。

写真-9.2.1.1.2-4 積層ゴム支承が破断した P52 橋脚

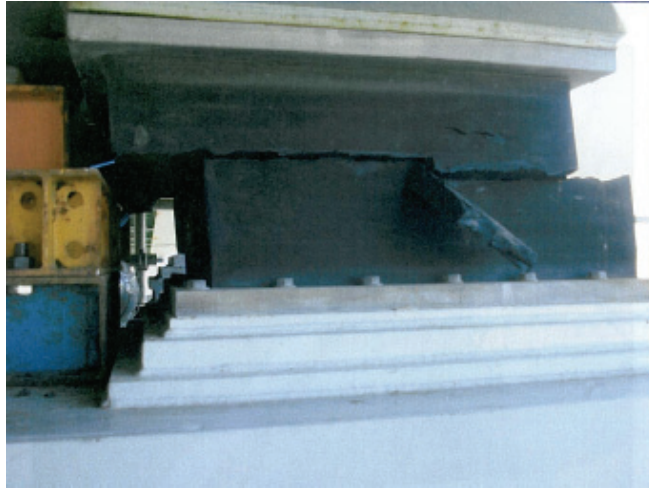
写真-9.2.1.1.2-5 積層ゴム支承の橋軸直角方向への破断(P52 橋脚,G1 桁)(NEXCO 東提供)

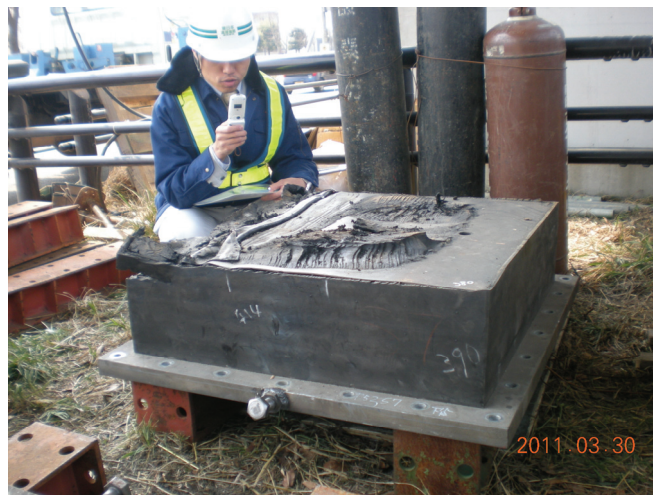
写真-9.2.1.1.2-6 積層ゴムの上部で破断(P52 橋脚)

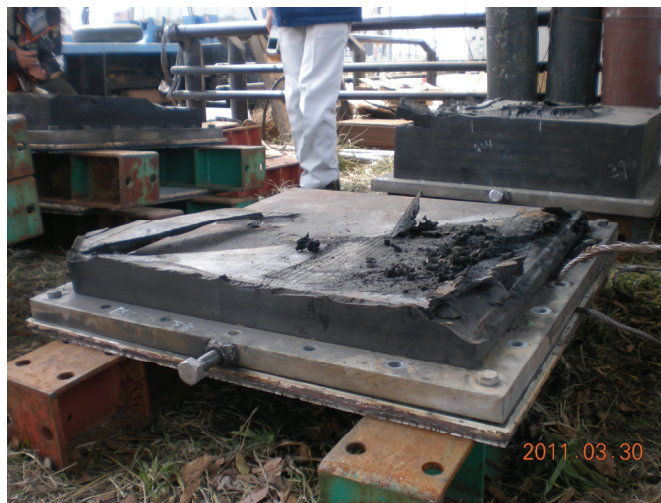
写真-9.2.1.1.2-7 積層ゴムの中段で破断(P52 橋脚)

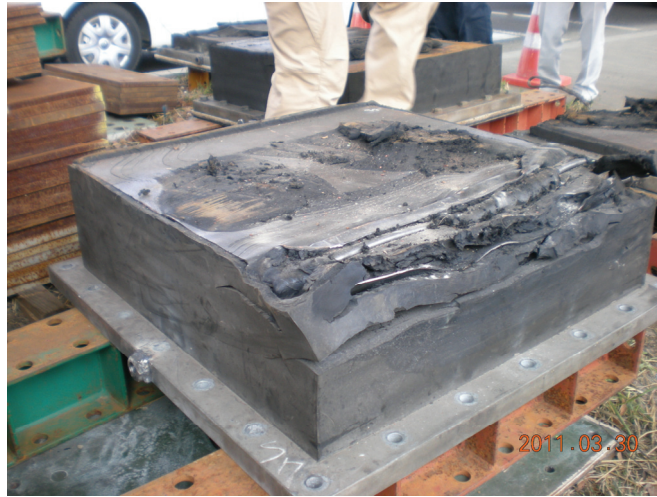
写真-9.2.1.1.2-8 内部鋼板の一部が大きく塑性変形した積層ゴム支承(P52 橋脚)

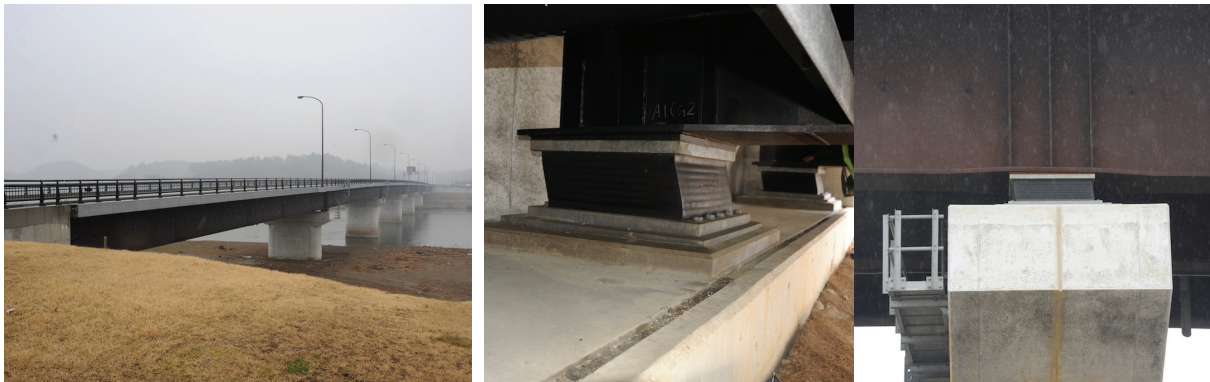
地震により, 支承部に残留変形が発生しているが, 躯体部には特に損傷は見受けられない。橋台部と橋脚部の距離が短くなる方向に支承の残留変形が生じているが, 橋台部が河川側に移動したためと考えられる。

写真 9.2.1.1.3-1 東松島大橋の全景と橋台部と橋脚部の支承の残留変形

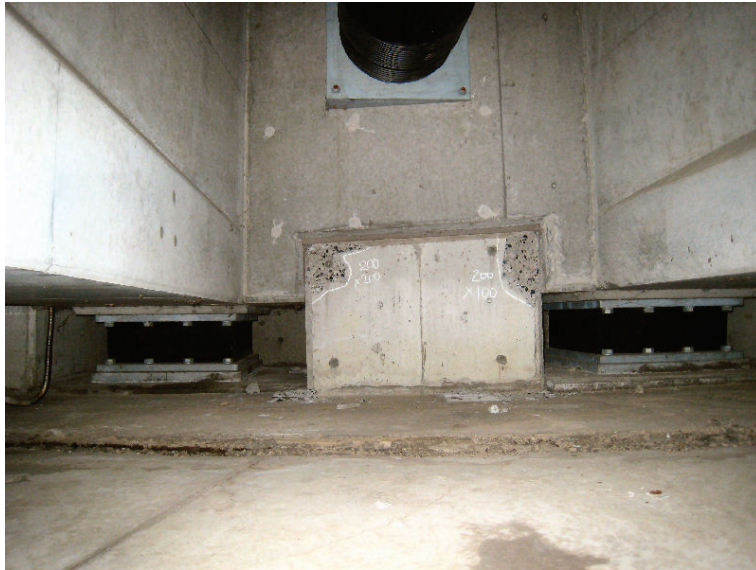
城前大橋左岸側橋台では，直角方向の固定装置に地震時に生じたと思われるコンクリートの剥離が認められた（写真9.2.1.5-2）。ただし，剥離は角部の表面付近に限られており，固定装置の機能には問題がないものと考えられる。支承の橋軸方向の変位はほとんど認められなかった（写真9.2.1.5-3）。

写真 9.2.1.5-2 直角方向の固定装置に生じたはく離 (左岸側)

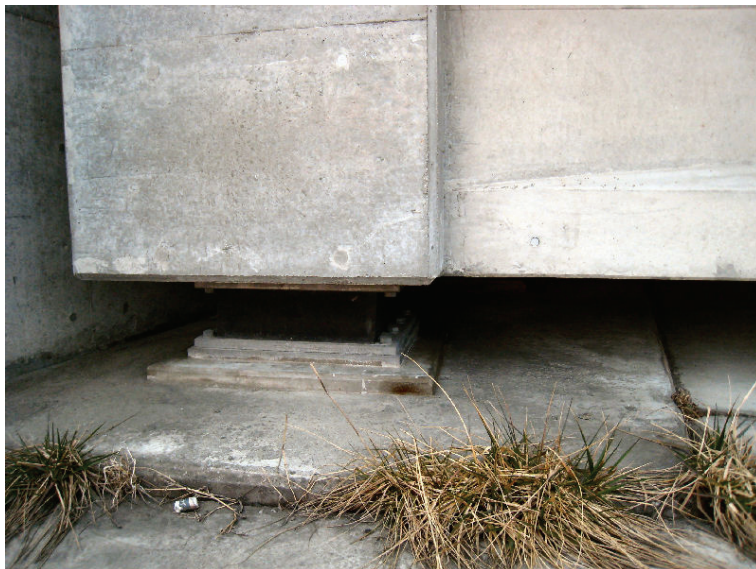
写真 9.2.1.5-3 支承の状況 (左岸側)

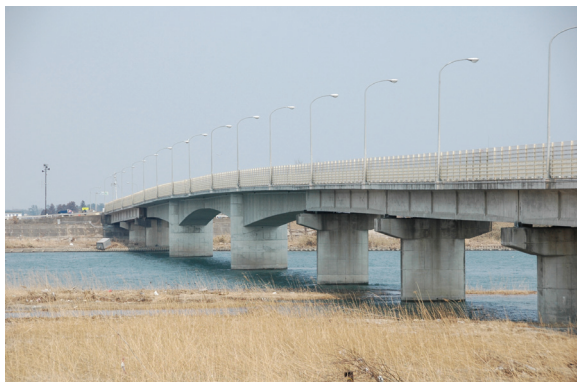
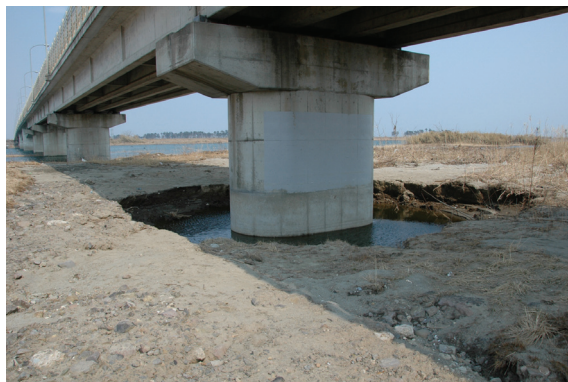
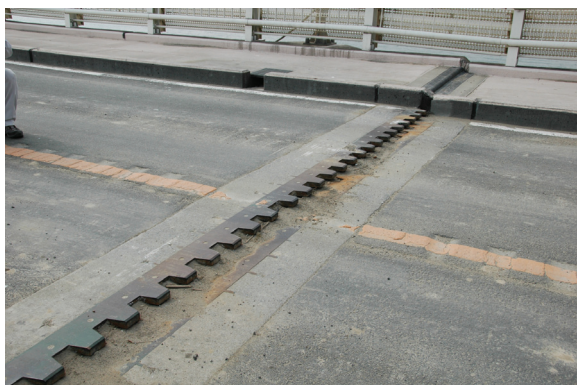
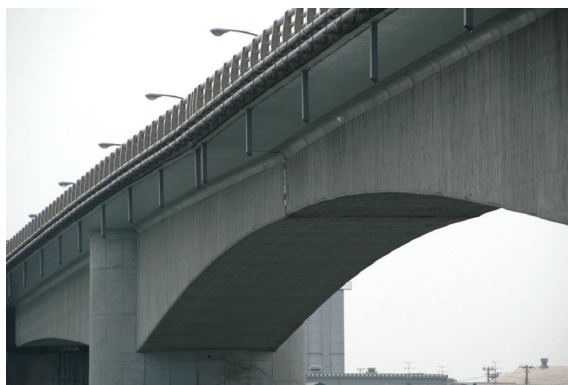
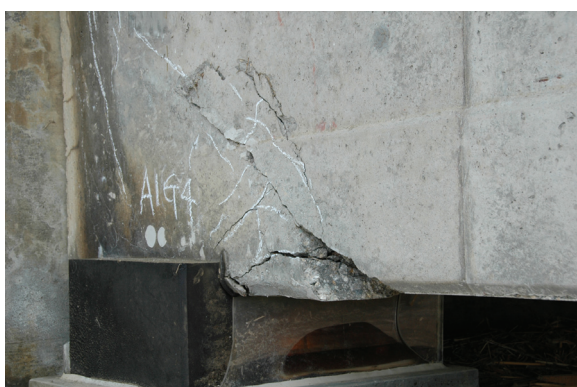
県道閑上大橋線上の名取川にかかる橋梁で10径間のPC橋である。I桁と箱桁の区間があり、河川内にある箱桁区間には支間中央部にヒンジが設けられている。支承を防護するためのプラスチック製ケースによって支承が覆われており、ケース内には水が溜まっていたことから、津波が橋脚頂部にまで達した可能性がある。橋脚や橋台には特に損傷はみられなかったが、橋台上の支承直上では桁に斜め方向のひび割れが生じている。箱桁区間の支間中央部（ヒンジ位置）では、桁が鉛直方向に沈み込んでいるほか、橋軸直角方向に5cm程度のずれが生じている。

写真 9.2.1.2.2 閑上大橋の全景と橋脚基部と橋台部の支承および支間中央のヒンジ部

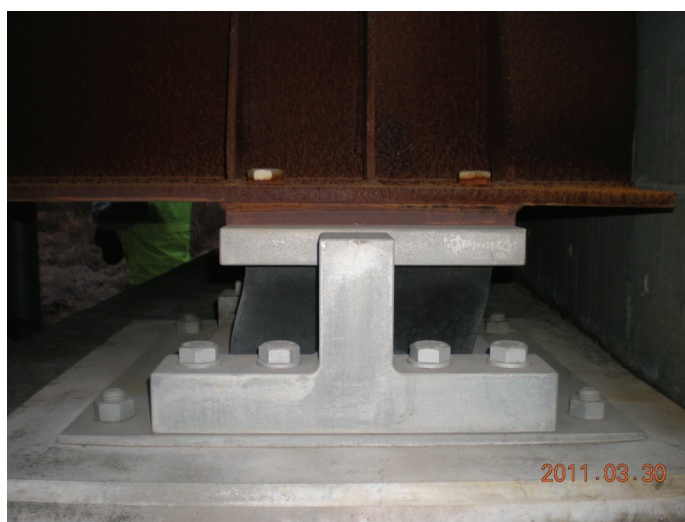
歩道橋は平成17年3月完成、平成14年道路橋示方書が適用されている。歩道橋の側面を写真-9.2.1.2.3-5に、橋面を写真-9.2.1.2.3-6（平成18年7月撮影、宮城県ホームページより）に示す。耐候性鋼材裸仕様の橋梁で、写真-9.2.1.2.3-7に示すように積層ゴム支承が設置されていた。今回の地震による被害は確認されなかったが、橋台方向に数センチの残留変形が見られた。この時期の温度伸縮方向とは逆方向であり、地震の影響や据付け時の施工誤差等の原因が考えられるが、今回の調査では特定できなかった。

写真-9.2.1.2.3-7 宝堰橋歩道橋に設置されていた積層ゴム支承

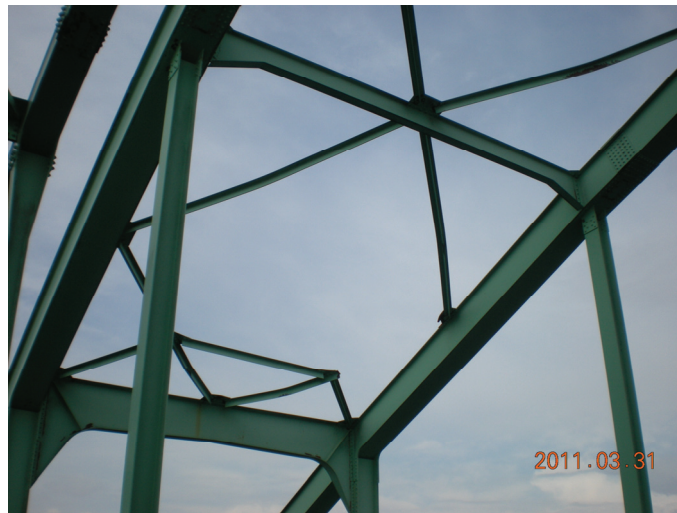
国道 45 号の天王橋は、旧北上川に架かるトラス橋である。昭和 36 年に開通している。写真-9.2.1.2.6-1 に示すように車道橋と歩道橋から構成されている。鋼製支承部及びトラス上部構造には耐震補強が実施されていなかった。車道橋は、写真-9.2.1.2.6-2、写真-9.2.1.2.6-3 に示すようにトラス上横斜材の破断が 2 カ所、写真-9.2.1.2.6-4 に示すようにトラス上横斜材の座屈が数箇所確認された。歩道橋では支承部に損傷が確認され、写真-9.2.1.2.6-5 に示すように固定側のピボット支承の沓座コンクリートの損傷、写真-9.2.1.2.6-6 に示すように可動側のローラー支承のローラーの逸脱が見られ、ローラー支承には写真-9.2.1.2.6-7 に示すようにサンドルによる仮支持が行われていた。

写真-9.2.1.2.6-2 トラス上横斜材の破断（1箇所目）

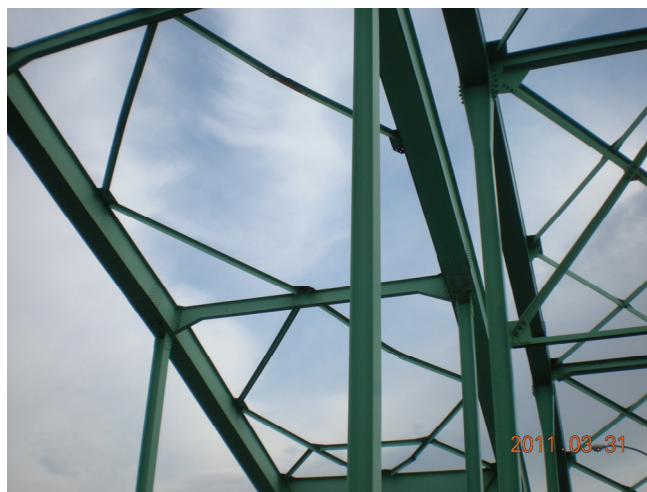
写真-9.2.1.2.6-3 トラス上横斜材の破断（2箇所目）

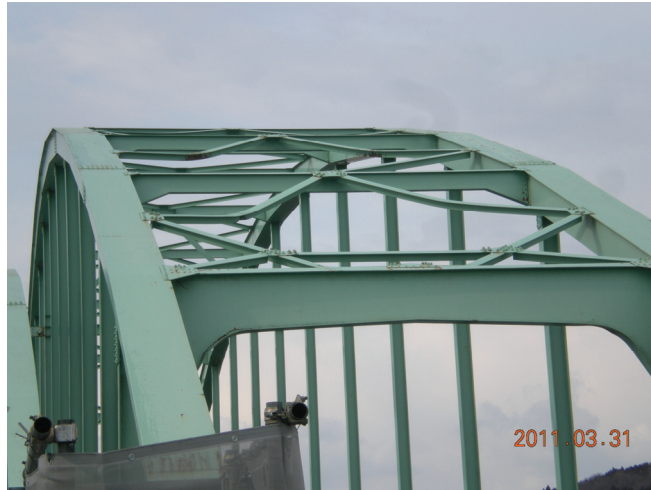
写真-9.2.1.2.6-4 トラス上横斜材の座屈

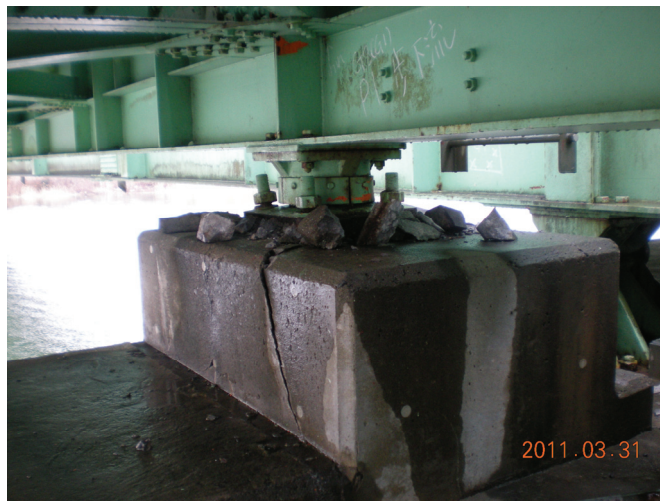
写真-9.2.1.2.6-5 固定側のピボット支承の沓座コンクリートの損傷

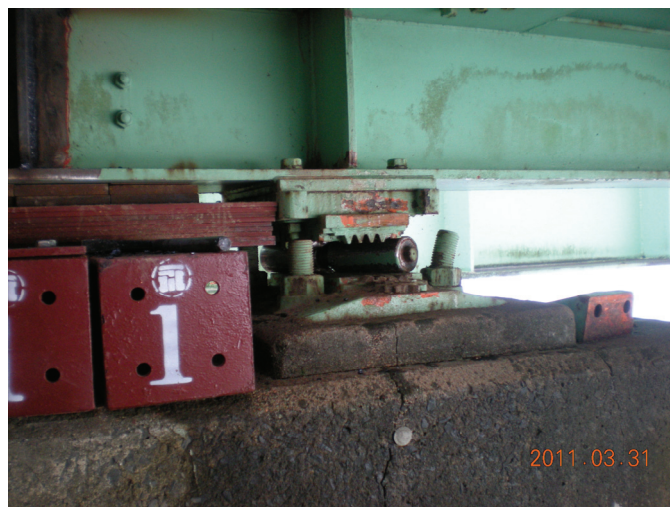
写真-9.2.1.2.6-6 可動側のローラー支承のローラーの逸脱

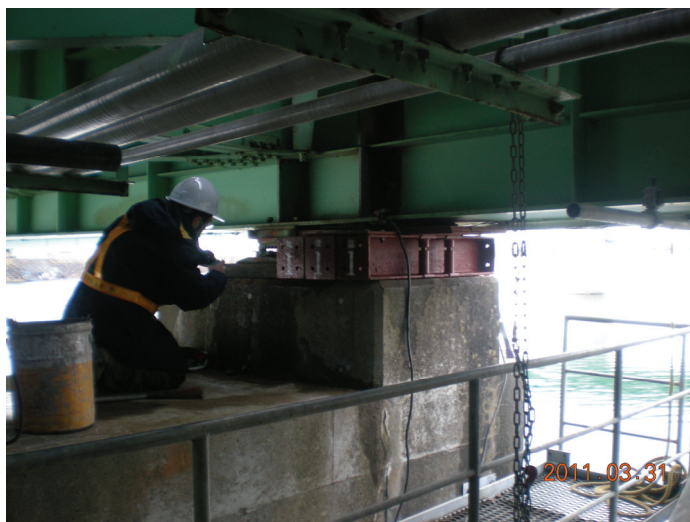
写真-9.2.1.2.6-7 ローラー支承のサンドルによる仮支持

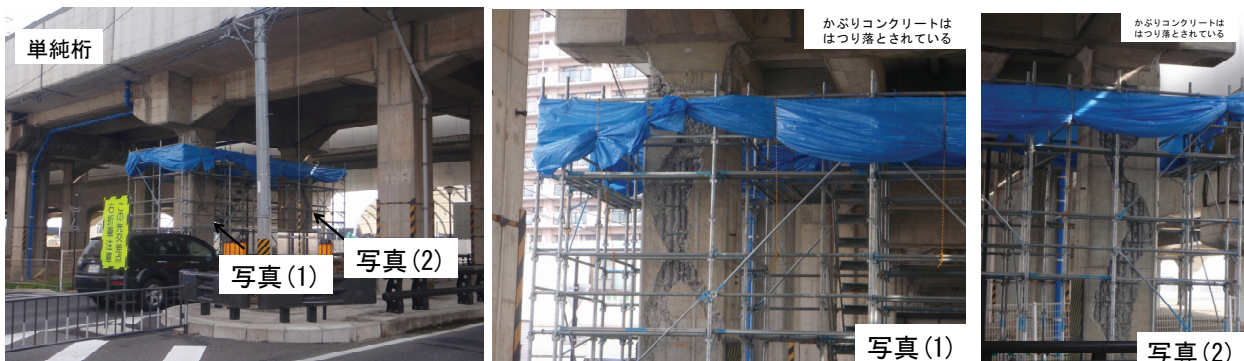
写真 9.2.2.1.1-2 長町駅北側に位置する 1 層 RC ラーメン高架橋

(b) せん断損傷

(c) せん断損傷

宮城県沖地震（1978 年 6 月）以前に設計された高架橋であり、現在の耐震基準に従い設計される構造よりもせん断補強鉄筋量は相当に少ない。さらに、RC ラーメン高架橋の起点側、もしくは終点側に位置する端部の柱は、各高架橋ブロックの間に架かる RC 単純桁を受ける横はりの存在のため、高架橋中間位置にある柱に比べ長さが短く、せん断スパン比が小さい。このため、写真 9.2.2.1.1-2 に示すように、新幹線ラーメン高架橋には、端部の柱にせん断による損傷が生じたものがあつた。一部には、かぶりコンクリートが剥落し、内部のコアコンクリートも相当に損傷している柱もある。ラーメン高架橋端部の柱に表れるせん断による損傷は、三陸南地震の際の東

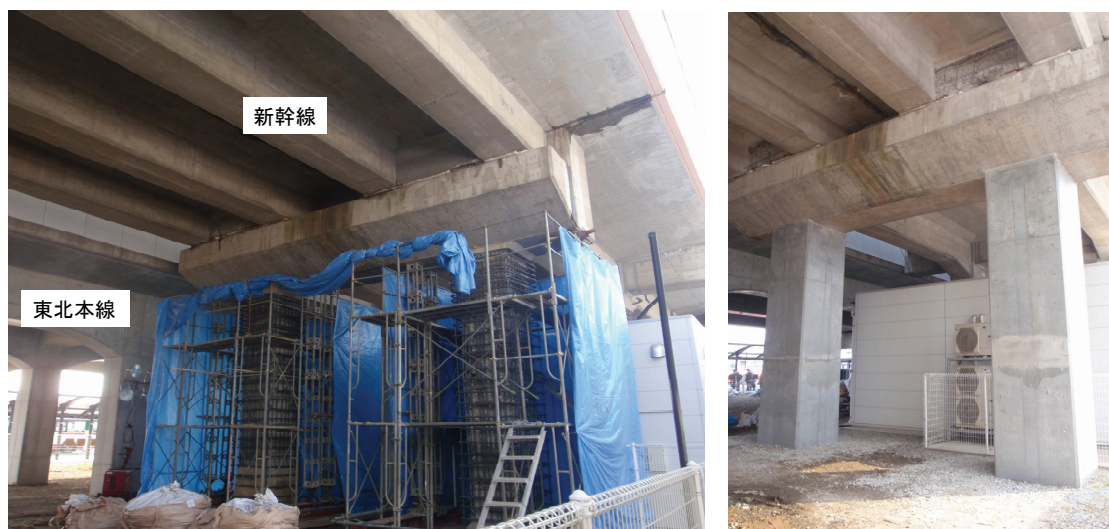
写真 9.2.2.1.1-3 せん断により大きく損傷した RC 柱の補修の様子

※撮影時，かぶりコンクリートは既にはつり取られその外側に補強のための軸方向鉄筋とせん断補強鉄筋が配筋されている。コアコンクリートもせん断により大きく損傷している。

復旧工事では，大きく損傷したものは帯鉄筋を増やして RC 巻き立て補強（写真 9.2.2.1.1-3），かぶりコンクリートが剥落せず，その表面にせん断ひび割れが表れたものはエポキシ樹脂注入（写真 9.2.2.1.1-4）が施されている。せん断ひび割れの損傷面から，この地区のラーメン高架橋は，線路軸直角方向への応答が卓越したと思われる。

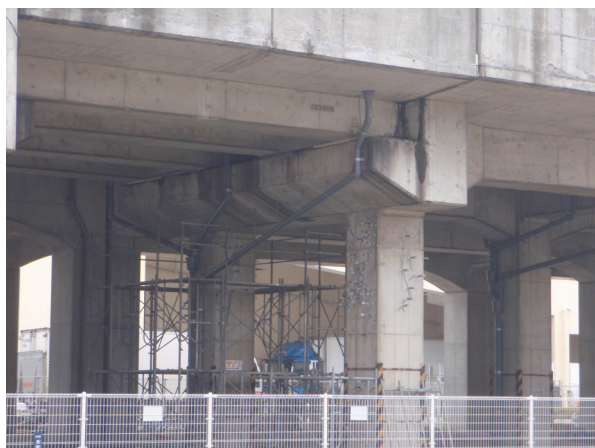
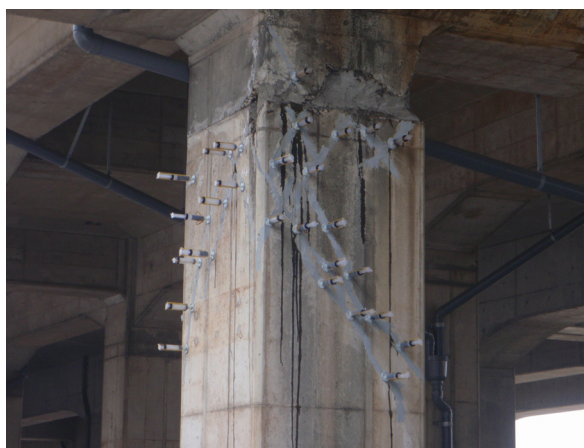
写真 9.2.2.1.1-4 せん断により損傷したかぶりコンクリートの補修（樹脂注入）

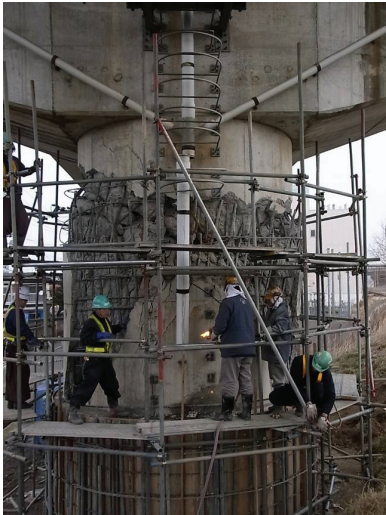
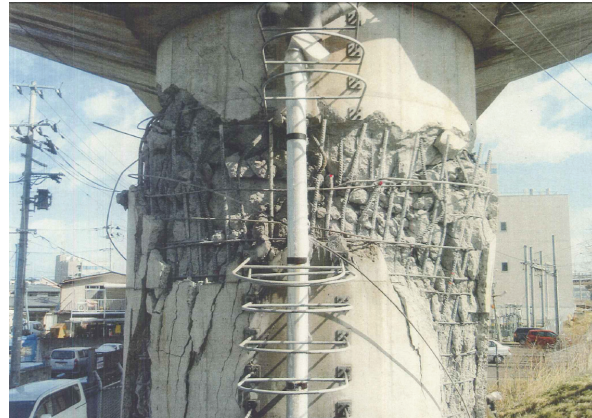
写真 9.2.2.1.2-2 段落し位置の損傷の様子（岩切線路橋 単柱式 RC 柱）（JR 東日本提供）

損傷の様子を写真 9.2.2.1.2-2 に示す。段落し位置で、繰り返し作用した曲げとせん断力によりかぶりコンクリートが大きく剥落し、また、この位置にあった帯鉄筋の一部が落下している。段落しの位置は、桁を受ける横梁に相当近くなっている。写真 9.2.2.1.2-3 には、段落し位置で損傷した RC 柱の補修後の様子を示す。撮影日（3 月 30 日）には、既に帯鉄筋を追加した RC 巻き立てによる補修が終わっていた。

このような段落し位置での単柱式 RC 柱の損傷は、2004 年の新潟県中越地震でも観察されている（例えば、魚野川にある 3 径間連続 PC 箱桁橋の中間部にある 2 本の単柱式 RC 柱で、このような段落し部の損傷が生じた）。その後、このような段落し部での損傷を防ぐため、耐震補強が進められた。岩切高架橋でも耐震補強が施されたものに損傷は認められない。今回、耐震補強が見送られていた単柱式 RC 柱に段落し位置の損傷が生じている。兵庫県南部地震以降、JR 東日本にて継続して行われている耐震補強を着実かつ迅速に実施し、このような柱の耐震補強を進める必要がある。なお、図 9.2.2.1.2-1 にある、耐震補強を実施していないもう一本の単柱式 RC 柱には、特に損傷は観察されなかった。

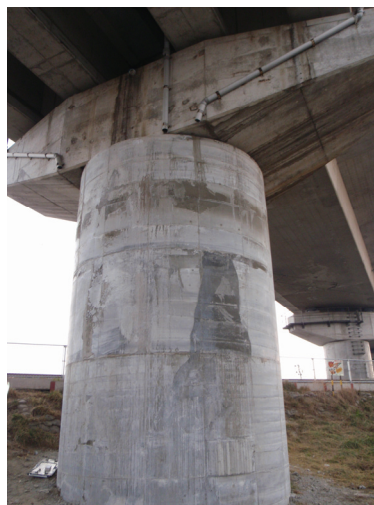
写真 9.2.2.1.2-3 段落し位置で損傷した RC 柱の補修後の様子

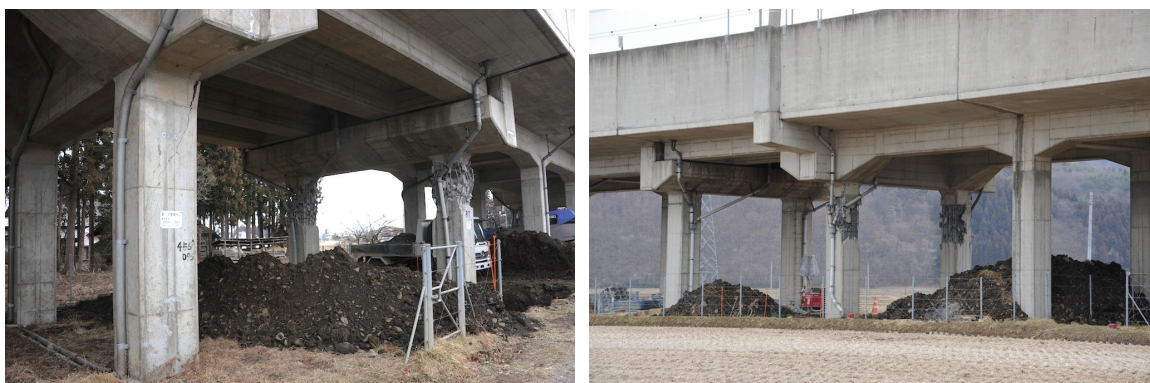
複数の高架橋において端部柱に大きな損傷が発生した。起点側、終点側端部柱は、コアコンクリートも完全に破壊し、荷重支持能力も喪失している。損傷部が柱上部にあることから、単純なせん断破壊ではなく、柱上端と桁下端の間の打ち継ぎ目に発生した曲げ損傷が急激に進展し、鉄筋のみによるせん断抵抗機構と変化し、結果、せん断変形を抑制することができず、柱上部のコアコンクリートの破砕を伴い、軸力支持能力を喪失したものと考える。また中間位置柱には橋軸方向、橋軸直角方向側面にせん断ひび割れが確認できる。連続する高架橋の端部柱にも、橋脚上部にせん断破壊とみられる大きな損傷が発生している。

写真 9.2.2.1.3-1 第 1 中曽根高架橋における端部柱の破壊

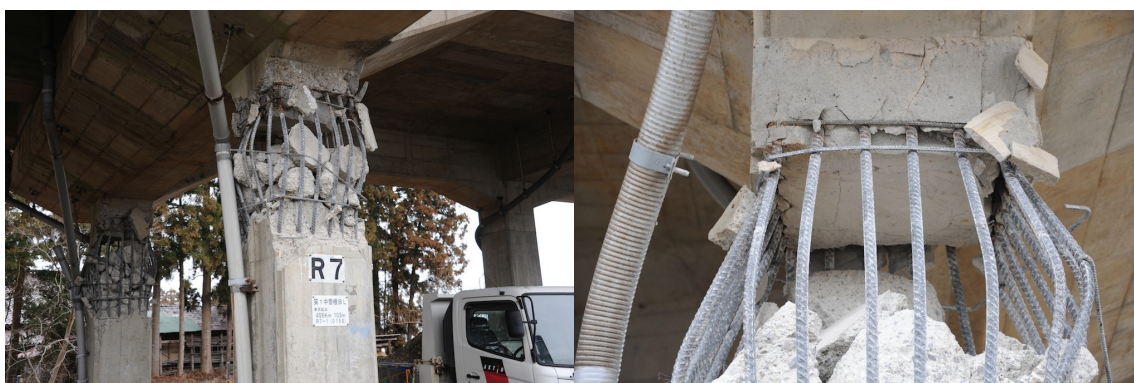
写真 9.2.2.1.3-2 第 1 中曽根高架橋 R7 における端部柱上部の破壊状況

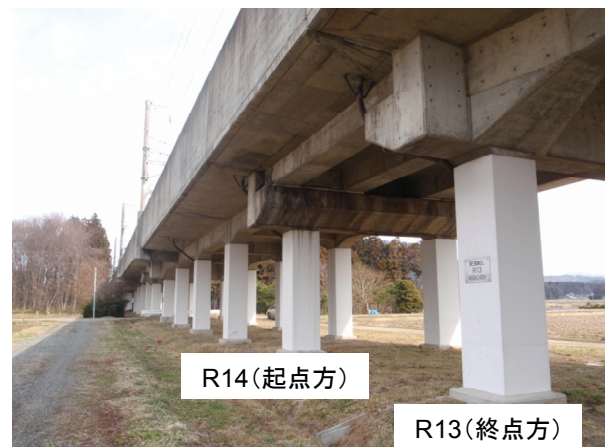
写真 9.2.2.1.4-1 第5猪鼻高架橋の損傷の様子（R13～R14）

東北地方太平洋沖地震の後、改めて第 5 猪鼻高架橋の損傷状況を観察した。三陸南地震で被災した直後と、今回の地震後の様子を比較したものを写真 9.2.2.1.4-1 と写真 9.2.2.1.4-2 に示す。三陸南地震後に実施された鋼板巻き立て補強（せん断補強）が有効に機能し、第 5 猪鼻高架橋 R13~R15 にある RC 柱に損傷は観察されなかった。

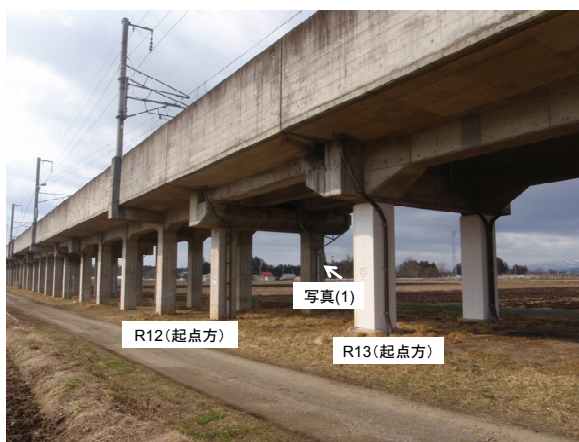
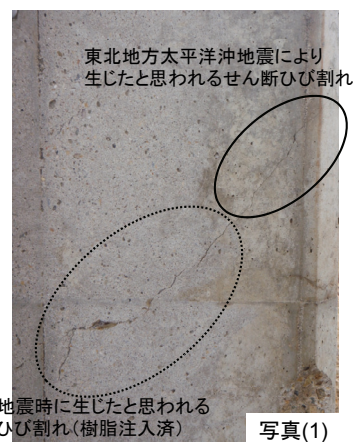
なお、第 5 猪鼻高架橋 R13 の南に隣接する高架橋 R12 は、写真 9.2.2.1.4-3 に示されるように、三陸南地震後に特に耐震補強は実施されていない。せん断破壊先行型部材ではないとの判断によるものと推察される。高架橋 R12 の端部に位置する柱には、曲げによる損傷は特に観察されず、今回の地震により生じたせん断ひび割れが確認された。かぶりコンクリートが剥落するほどのせん断損傷ではなく、これだけでは、さらに大きな地震力を受けた後に呈する破壊モードを判断できない。今後、設計図面等に基づき、解析的な検討が必要である。しかしながら、過去に大きくせん断により損傷した高架橋に隣接しており、外観的には構造諸元に大きな違いがあるように見えないことなどから、このような部材の破壊モードの判定はより慎重に行われるべきと考える。

写真 9.2.2.1.4-3 第 5 猪鼻高架橋の損傷の様子 (R12 と R13)

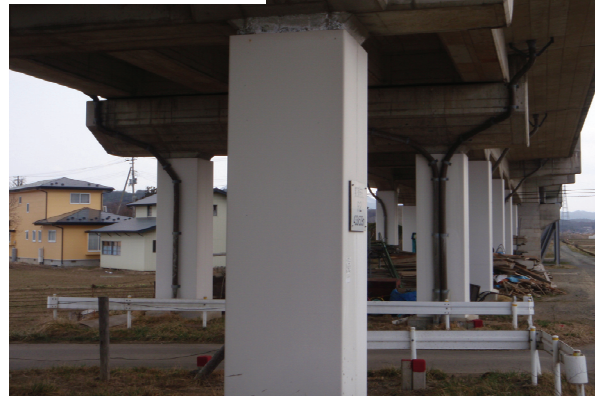
写真 9.2.2.1.5-1 第3愛宕高架橋の損傷の様子

東北地方太平洋沖地震の後、第3愛宕高架橋の損傷状況を観察した。三陸南地震で被災した直後と、今回の地震後の様子を比較したものを写真9.2.2.1.5-1に示す。三陸南地震後に実施された鋼板巻き立て補強（せん断補強）が有効に機能し、第3愛宕高架橋R1とR2にあるRC柱に損傷は全く観察されなかった。

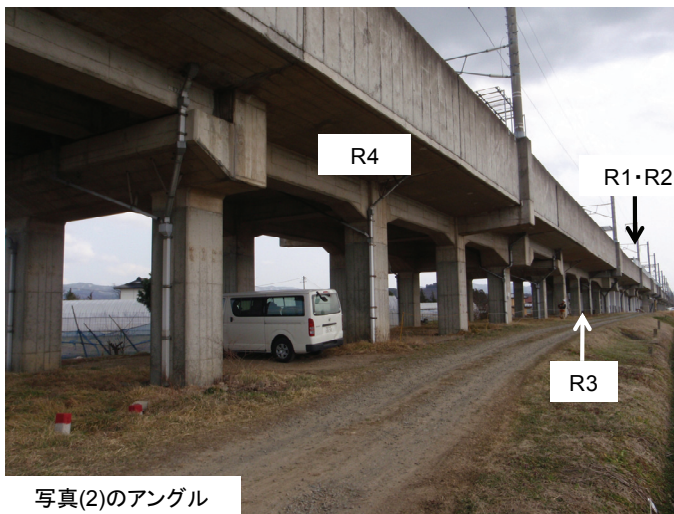
写真 9.2.2.1.5-2 第3愛宕高架橋 R3 と R4 (右写真は R3)

一方, 写真 9.2.2.1.5-2 や写真 9.2.2.1.5-3 に示すように, 第3愛宕高架橋 R3 や第2愛宕高架橋 R3 には数 mm の幅のせん断ひび割れが観察される。現地の実測では, 第2愛宕高架橋 R4 の柱の断面幅は 105cm であるのに対して, 高架橋 R3 の柱の断面幅は 90cm であることから, 柱下端位置(地中梁の位置)が異なる可能性がある。写真 9.2.2.1.5-2 は, 三陸南地震で生じたせん断ひび割れに樹脂注入などの補修を施した柱を撮影したものである。今回の東北地方太平洋沖地震により, 樹脂を注入した箇所にも再度せん断ひび割れが生じている。写真 9.2.2.1.5-3 に示す柱も含め, かぶりコンクリートの剥落が生じるほどの大きなせん断損傷ではないが, 第3愛宕高架橋 R1 や R2 の三陸南地震での損傷を考えると, これらに隣接する柱の曲げせん断耐力比は, せん断破壊先行型と曲げ破壊先行型を分ける閾値付近にあると思われる, せん断により損傷し易い構造諸元を有していると推察される。地震時に受ける繰り返しの曲げとせん断力に対して, 安定して曲げ破壊を呈する RC 柱部材により高架橋を構成するのが望ましいのは, 現行の各種耐震基準にも示されている通りである。兵庫県南部地震以降, 継続して実施されている耐震補強を着実に進め, この種の構造の耐震性能を高めることで, 最新の耐震設計基準で設計されている構造物との耐震性能の差を小さくする努力が今後も求められる。

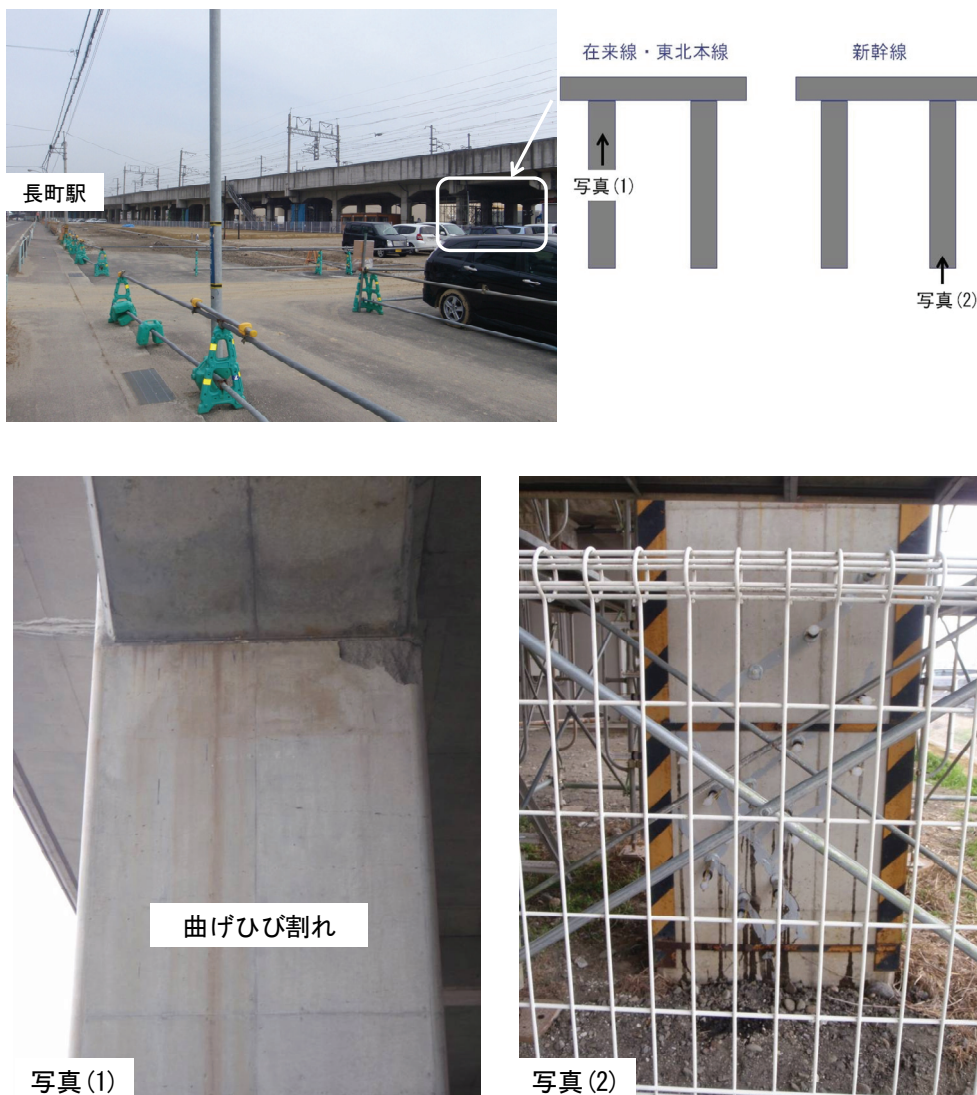
写真 9.2.2.2-1 東北新幹線と東北本線ラーメン高架橋の損傷状況の比較

東北本線ラーメン高架橋には、せん断によりかぶりコンクリートの損傷が生じているのに対し

て、東北本線のラーメン高架橋には、わずかな曲げひび割れが残留している程度である。斜めひび割れは一切観察されなかった。東北本線のラーメン高架橋は、準拠した耐震基準が兵庫県南部地震以降のものであり、十分なせん断補強鉄筋を持つためである。また、東北新幹線と異なり、地中梁を持たない構造である。そのため、地中梁のある東北新幹線ラーメン高架橋よりも、高架橋の固有周期は大きくなる。これも東北新幹線のラーメン高架橋よりも損傷を小さくした一因の可能性はある。なお、地中梁を持たない東北本線ラーメン高架橋柱の下端には、地盤面に、写真9.2.2.2.2のような割れが生じている。これは、高架橋柱と杭を接合する部分に鋼管杭を巻いており、その鋼管杭の上にある地盤が周辺地盤と異なる挙動をしたことにより生じたものと思われる。

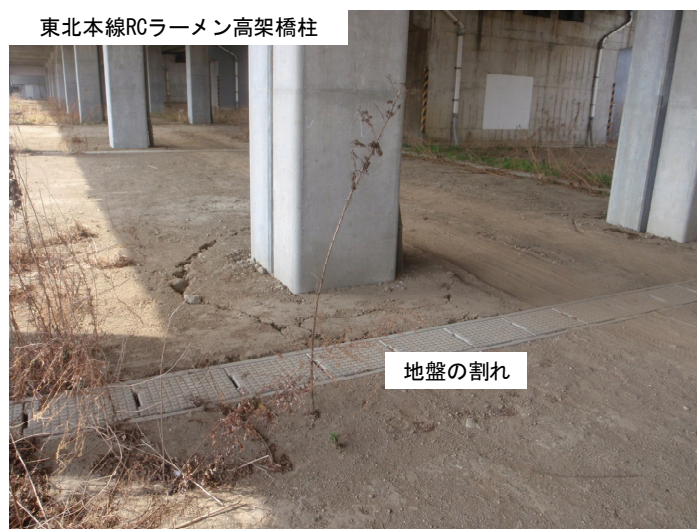
写真 9.2.2.2.2 東北本線 RC ラーメン高架橋柱周辺地盤に生じた割れの様子

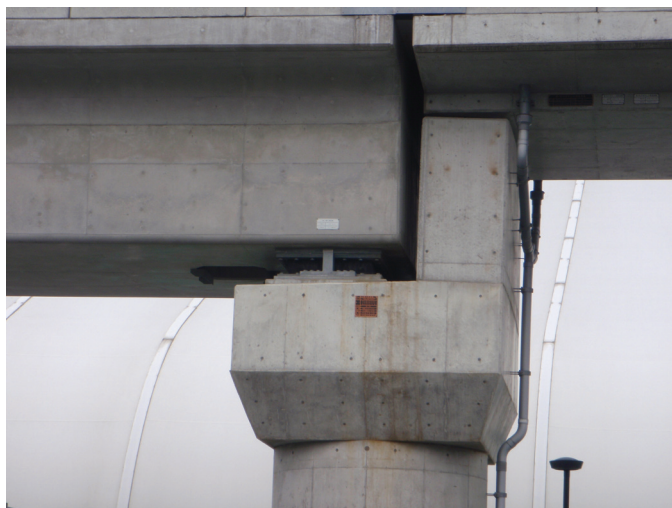
杜せきのした駅～美田園駅は，写真 9.2.2.2.2-3 に示されるように，ラーメン橋，ラーメン高架橋，および道路の交差点を跨ぐところでは，単純桁が使われている．美田園駅から西に数百メートルの地点まで津波が押し寄せた痕跡がある．今回の調査では，地震動によるコンクリート構造物の損傷はほとんど認められない．写真 9.2.2.2.2-4 にある単純 PC 桁を受ける積層ゴム支承に残るせん断変形や，写真 9.2.2.2.2-5 に示す単純桁とラーメン橋やラーメン高架橋の衝突によると思われる防音壁部の損傷が数か所見られた程度である．

写真 9.2.2.2.2-4 積層ゴム支承のせん断変形

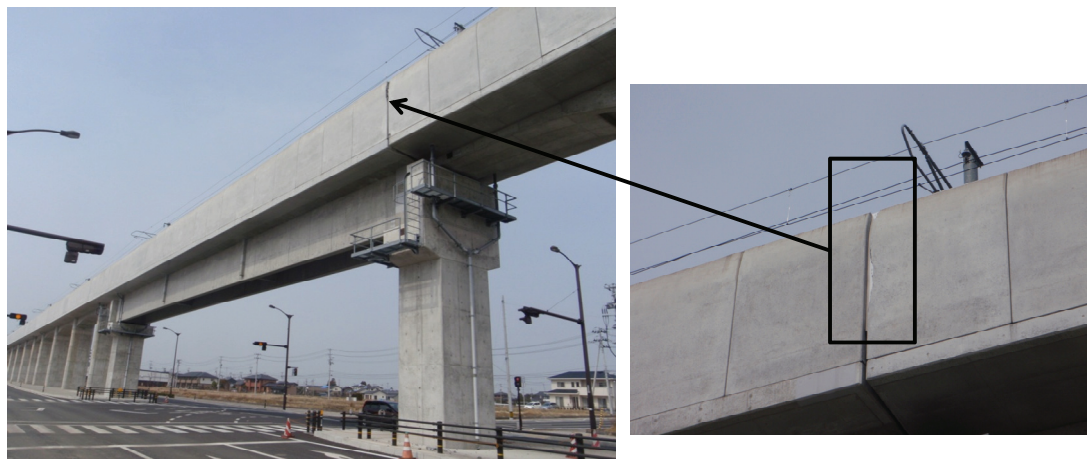
写真 9.2.2.2.2-4 防音壁部の損傷

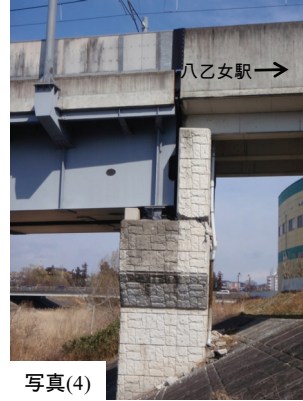
写真 9.2.2.2.3-4 パラペット部の損傷

写真 9.2.2.2.3-4 と 5 に示されるように、2 径間鋼箱桁を受ける橋台（八乙女駅側）のパラペットの付け根が大きく損傷している。写真 9.2.2.2.3-6 に示されるように、このパラペットが受ける単純桁（桁 A）が八乙女側に移動し、高架橋 R6 と衝突した痕跡がある。地震中に、桁 A は、八乙女駅方向に移動し、パラペットの付け根に大きな曲げモーメントを生じさせ、かぶりコンクリートの剥落や軸方向鉄筋のはらみ出しをもたらしたと推察される。また、写真 9.2.2.2.3-9 と 10 に示されるように、対岸の高架橋 R7 や R8 に架かる RC 桁も桁 A と同方向に移動し、桁受け部

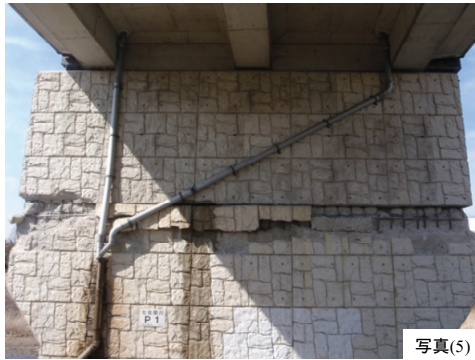
写真 9.2.2.2.3-5 パラペット部の損傷

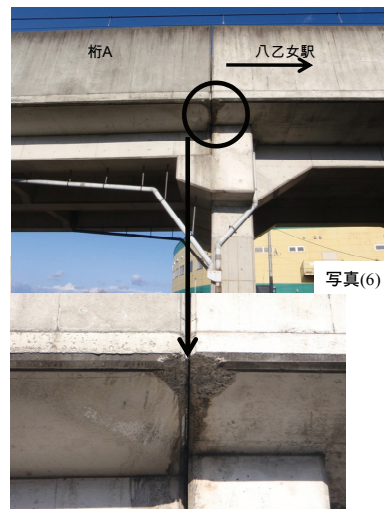
写真 9.2.2.2.3-6 桁衝突の様子

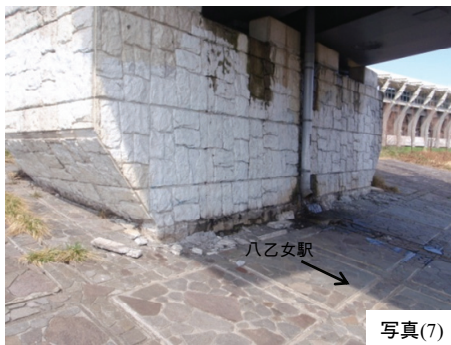
写真 9.2.2.2.3-7 橋台全面の岸壁の損傷

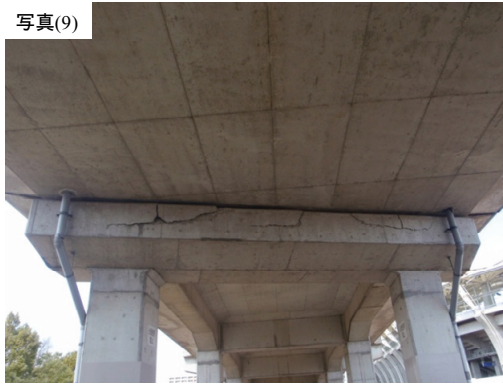
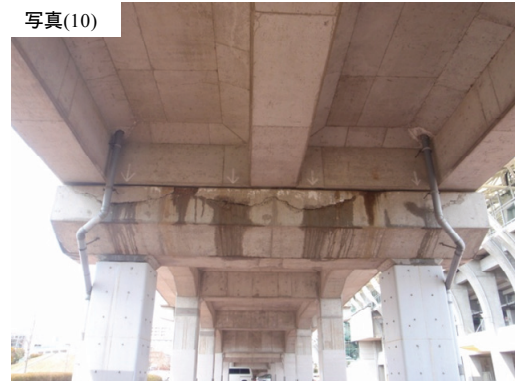
写真 9.2.2.2.3-9 桁受け梁部の損傷 (R7)

写真 9.2.2.2.3-10 桁受け梁部の損傷 (R8)

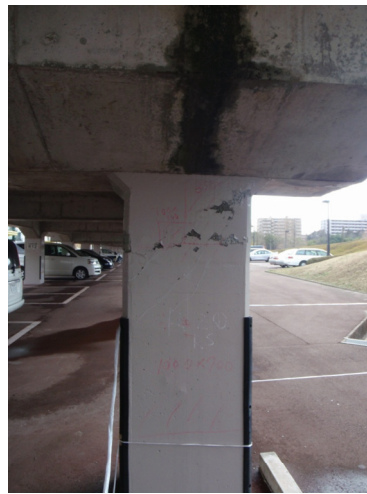
写真 9.2.2.2.3-11 ラーメン高架橋柱の損傷

写真 9.2.2.2.3-11 に示すように、ラーメン高架橋の柱に曲げやせん断によるひび割れが見られた。これらの残留ひび割れ幅は特に大きなものではなかった。
