H28 年熊本地震 緑川支川の堤防被災状況速報

H28.4.23 熊本大学工学部社会環境工学科 大本照憲

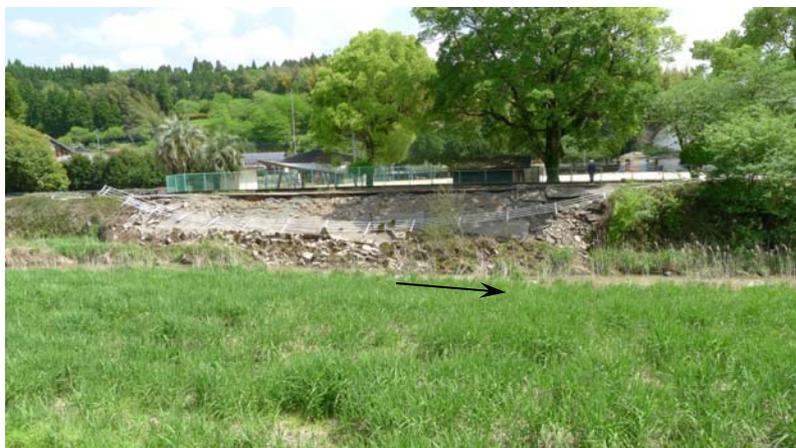
護岸は縦断距離約 45m に亘って崩落，天端は長さ約 150m 弱に亘って亀裂が発生

左岸側における長さ 45m に亘る護岸崩落

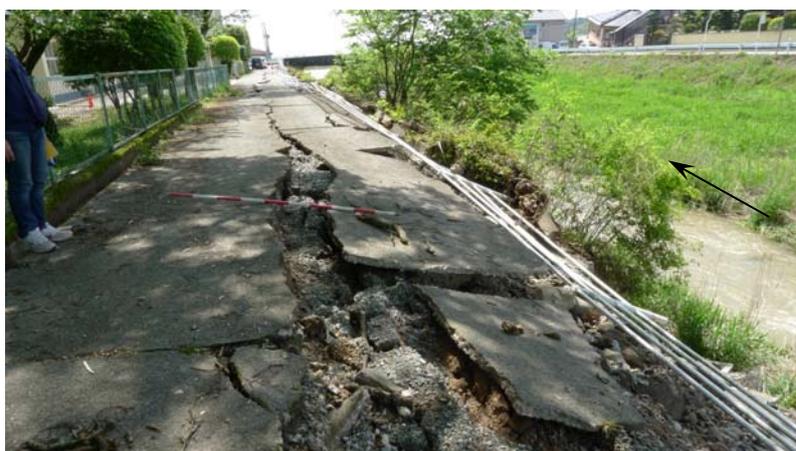
左岸天端において長さ 150m に亘る縦断亀裂の発生

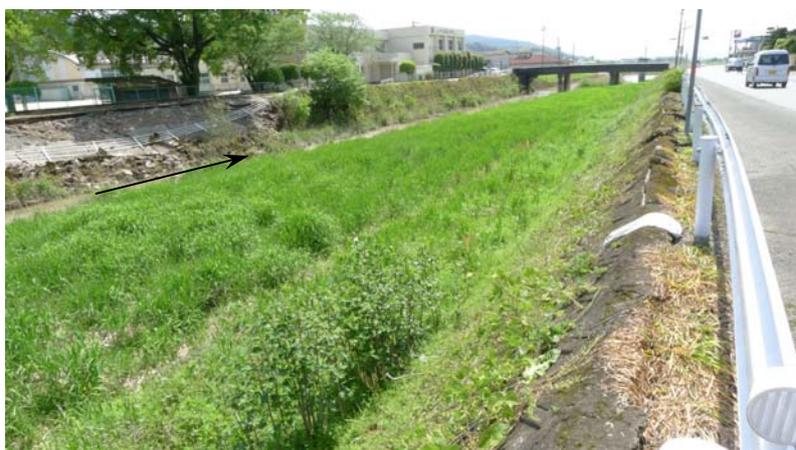
右岸護岸の目地ずれ

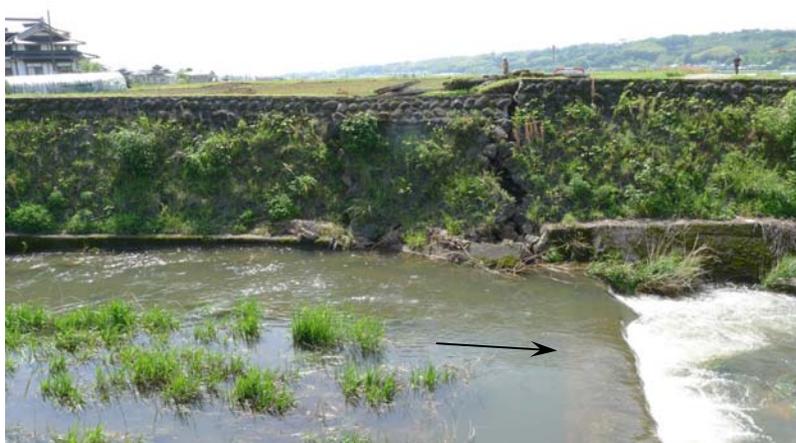
金山川下陳地先の左岸の亀裂

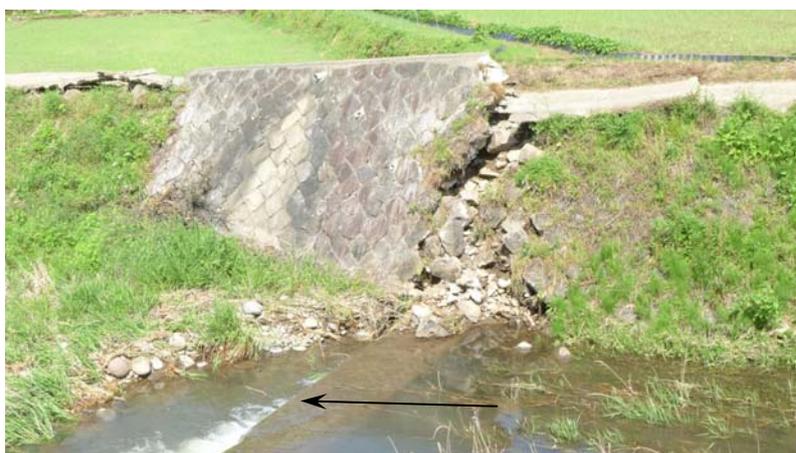
同位置における右岸の亀裂

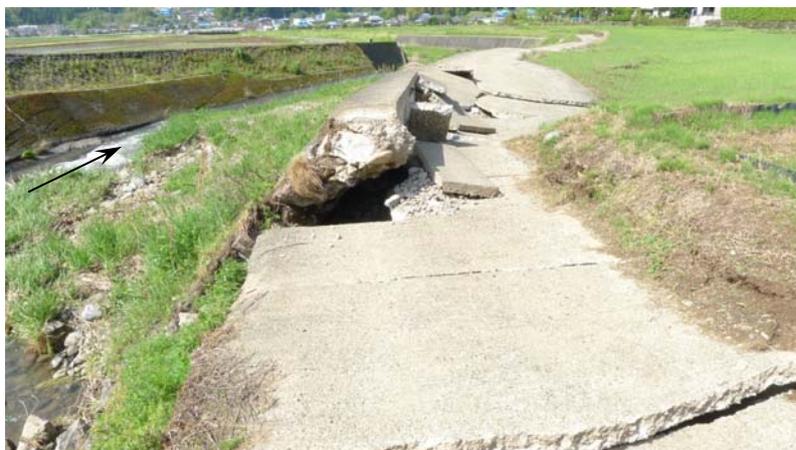
同位置における右岸天端の損壊

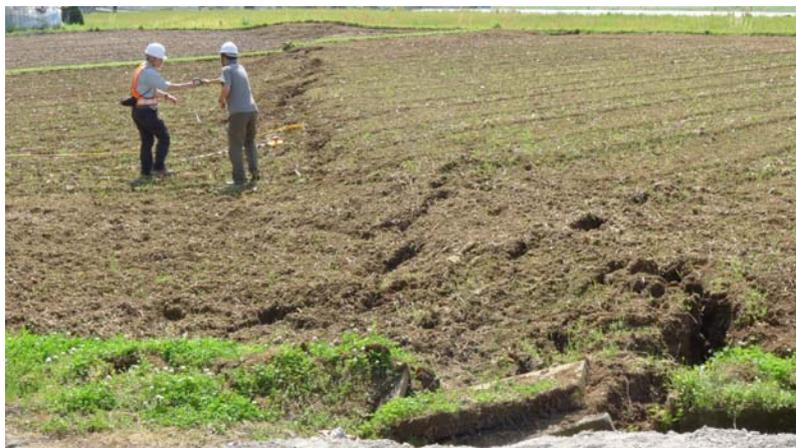
金山川下陳地先の左岸を背に畑に現れた断層

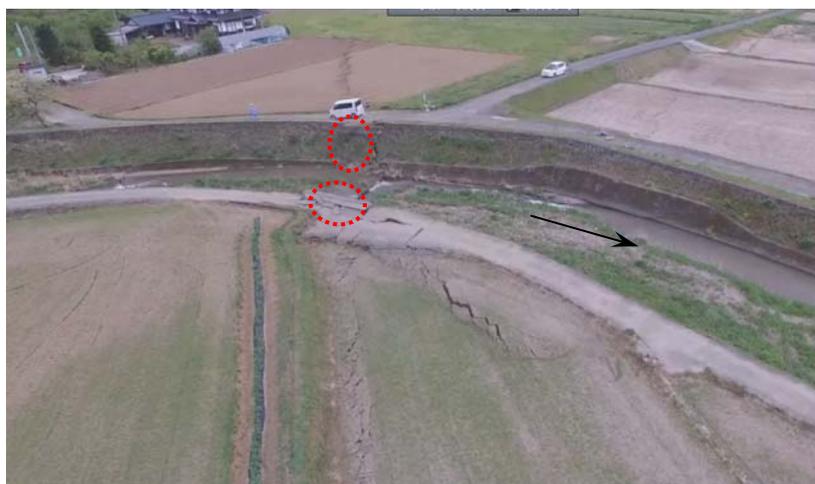
布田川断層と金山川の交差点（国土地理院の動画を転載）

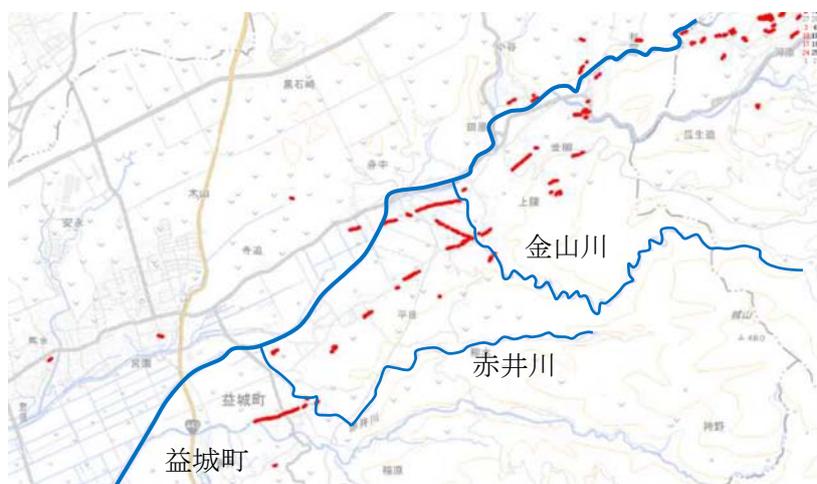
地表に現れた断層（国土地理院出典）

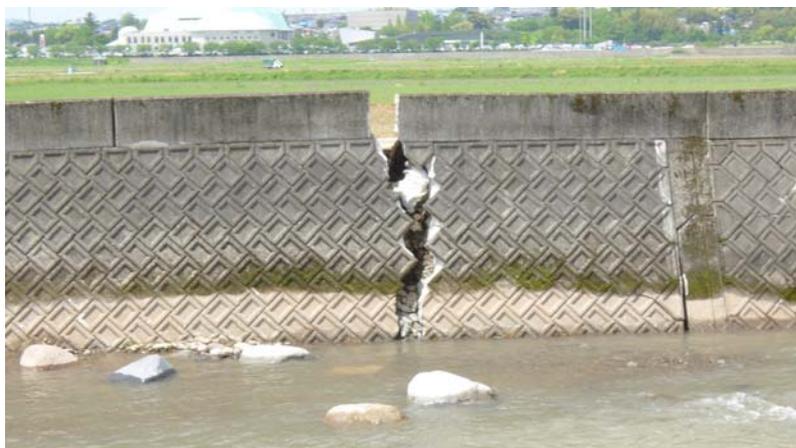
右岸側護岸の損壊状況

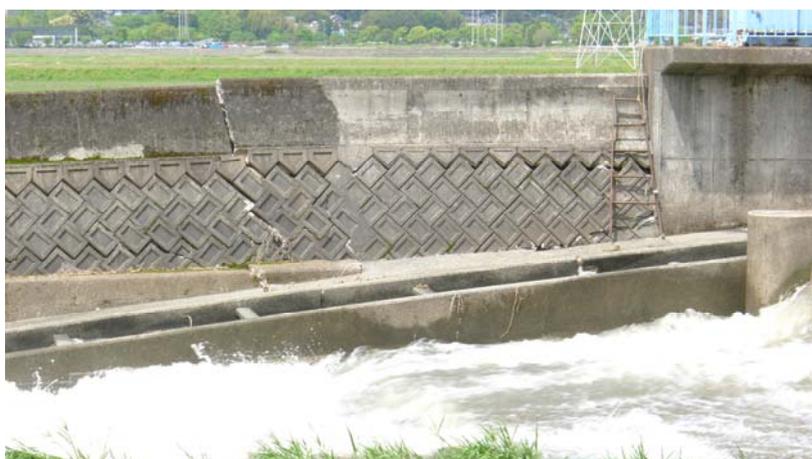
堰直下流の右岸側護岸の損壊状況

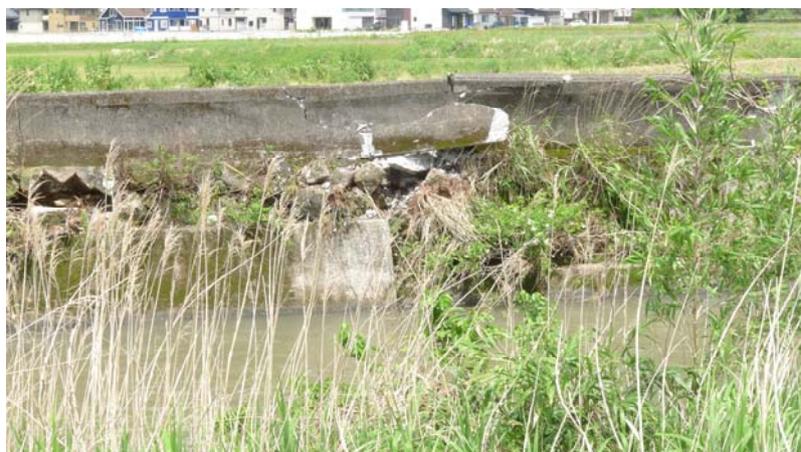
右岸側護岸の損壊状況

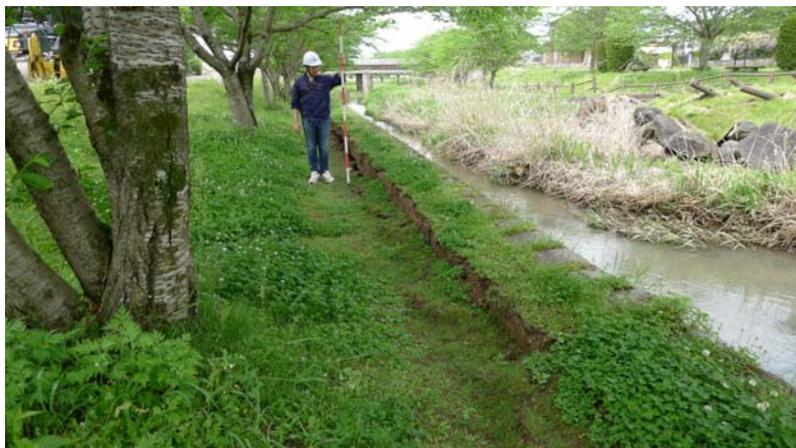
護岸と天端の段差

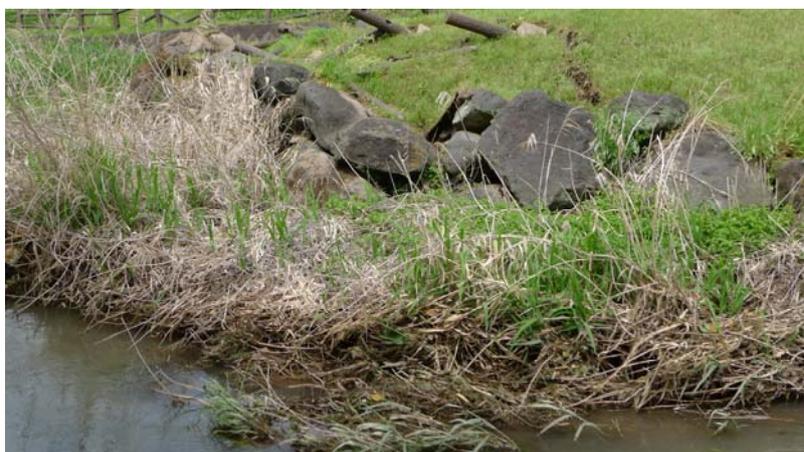
石積護岸の崩落

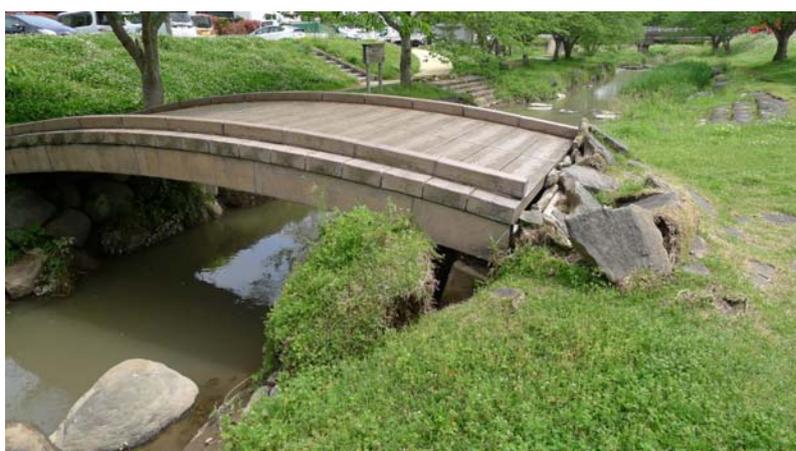
人道用アーチ橋の損壊

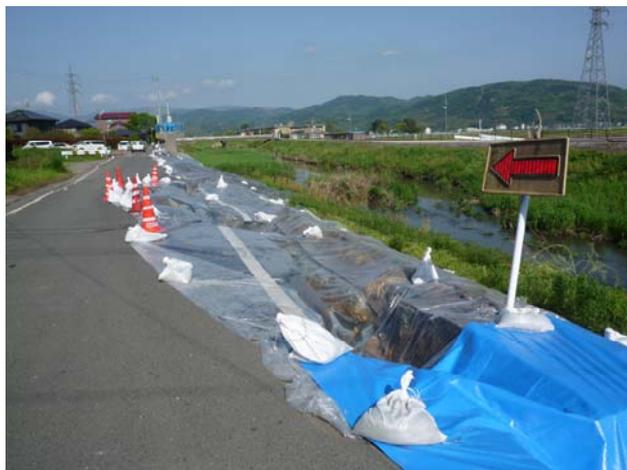
秋津川右岸の堤防天端の縦断亀裂

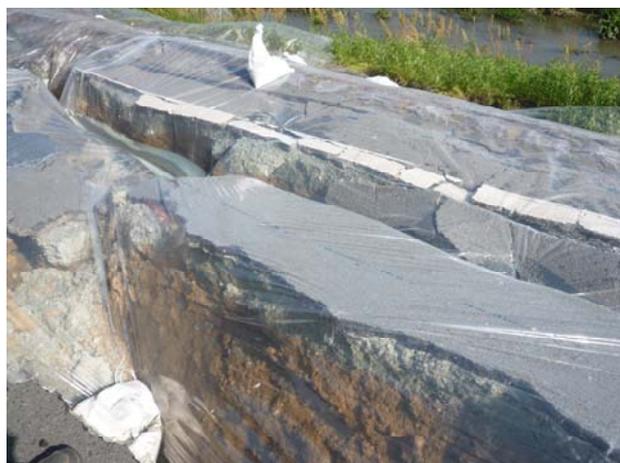
秋津川右岸の堤防天端の損壊

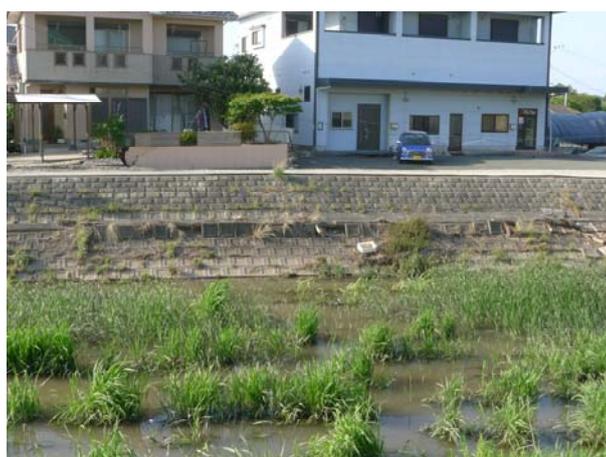
秋津川右岸の護岸崩落

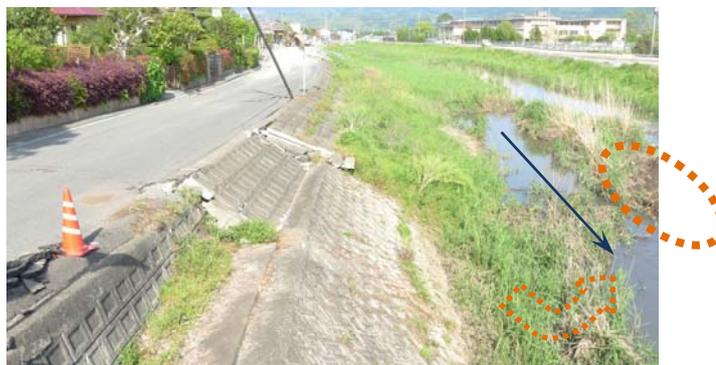
堤体の内部の液状化による護岸の崩落を示唆

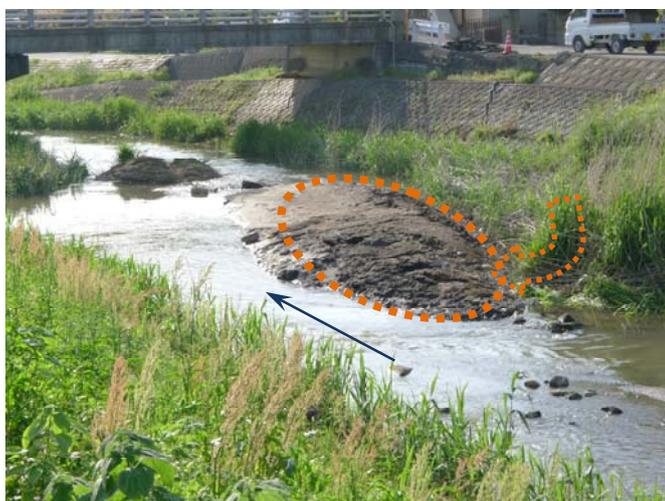
堤体の内部の土砂が流出し河道内に砂州を出現させたことを示唆

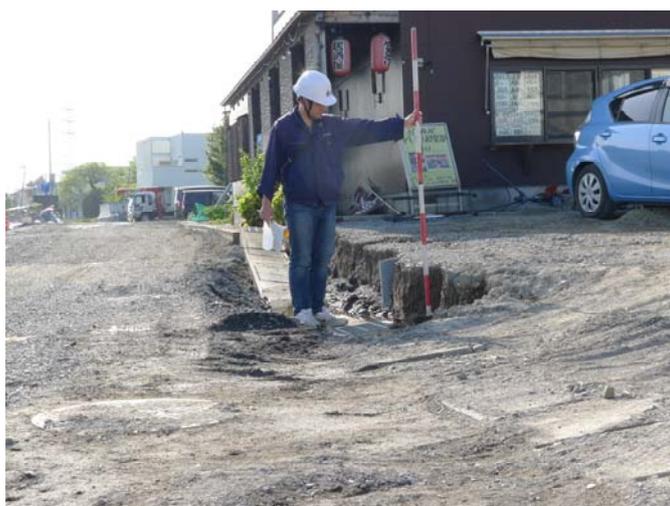
右岸天端は液状化により沈下

右岸天端は左岸に較べて最大約1.4m低い。但し、左岸側が道路として供用されたことで右岸に較べ高くしていたため熊本地震による右岸天端の直接的低下は今後の課題

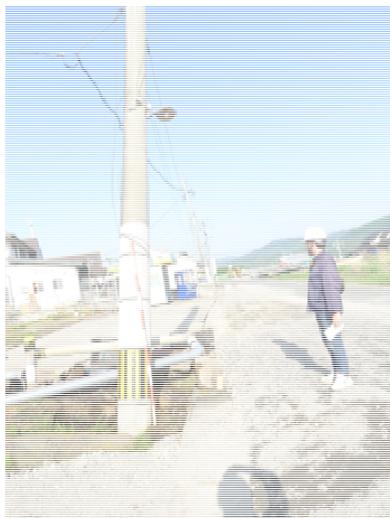
右岸沿いの電柱が地盤の液状化により沈下

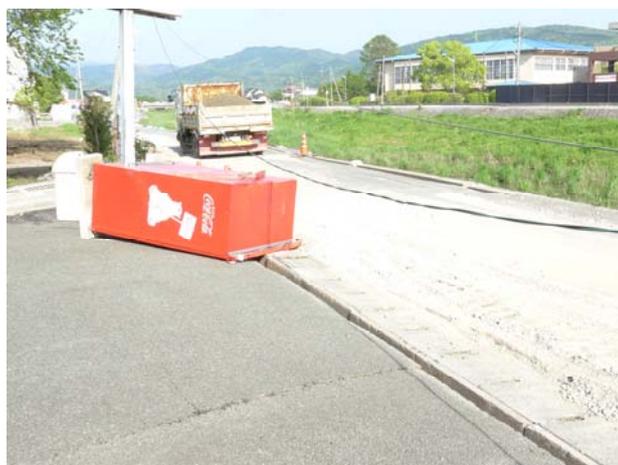
右岸沿いの自動販売機が転倒

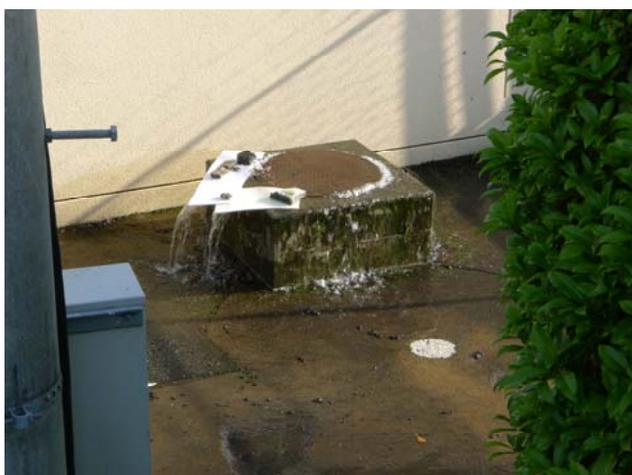
左岸側では益城中学校校舎内にあるマンホールから噴水
