平成 23 年台風 12 号土砂災害第 2 回調査報告書

土木学会地盤工学委員会斜面工学研究小委員会現地調査団

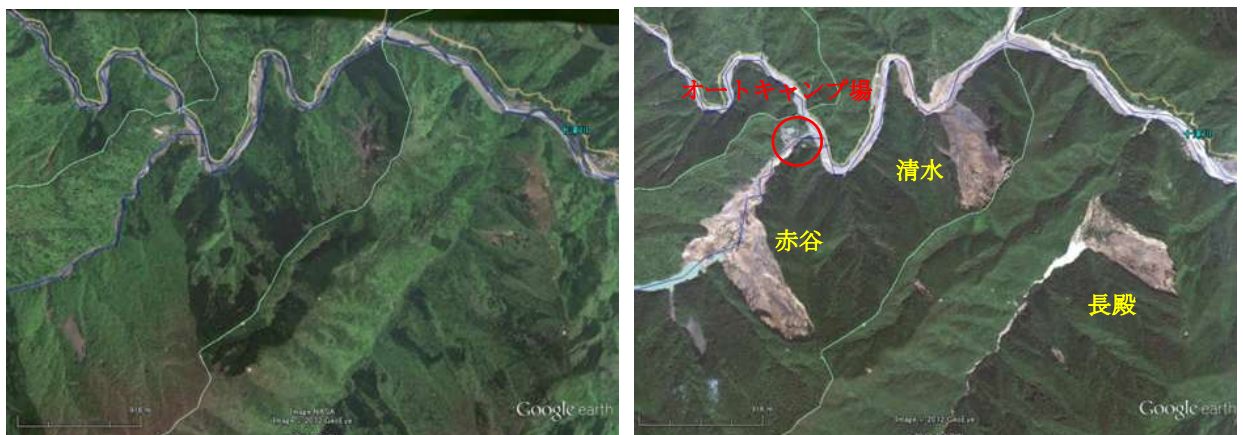
奈良県吉野郡十津川村北部から、それに隣接している五條市大塔町南部の清水にかけて、平成23年に発生した台風12号により大規模な深層崩壊が多数発生している(写真4-1-1)。ここでは、そのうち五條市大塔町清水の赤谷オートキャンプ場のやや上流右岸において発生した赤谷地区について述べる。

写真 4-1-1 崩壊発生前後 (Google earth に加筆, 撮影日: 写真左 2010. 5. 5, 右 2011. 9. 8)

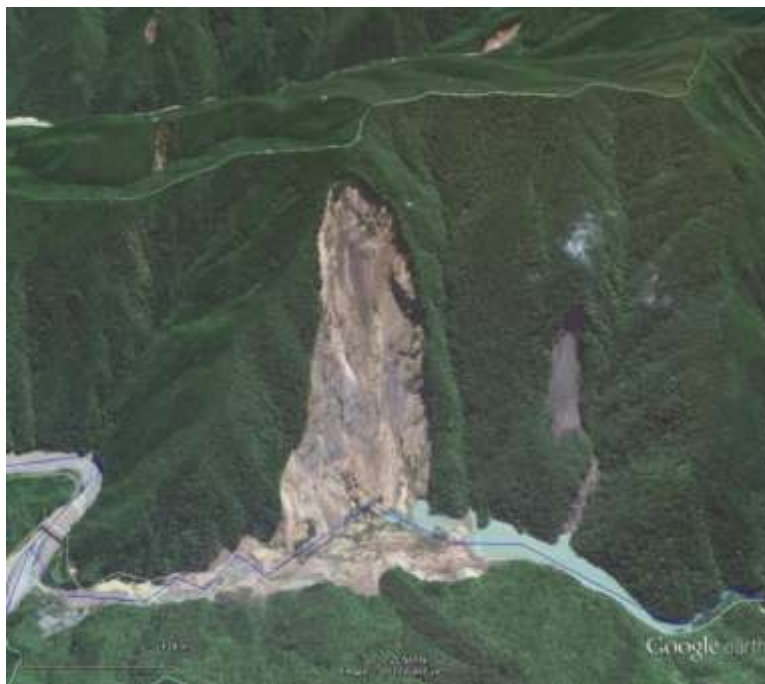
赤谷地区の崩壊は、比高 650mの斜面が全体的に崩壊しており、その崩積土は対岸にまでせり上がっている。また、河道に沿って約 500m程度が崩積土に覆われ、河床部での埋積高さは約 85 mに及ぶ²⁾。この河床部の埋積により河道が閉塞し、上流部には堰止湖が形成されている（写真 4-1-2）。

写真 4-1-2 赤谷地区崩壊全景（Google earth, 撮影日：2011.9.8）

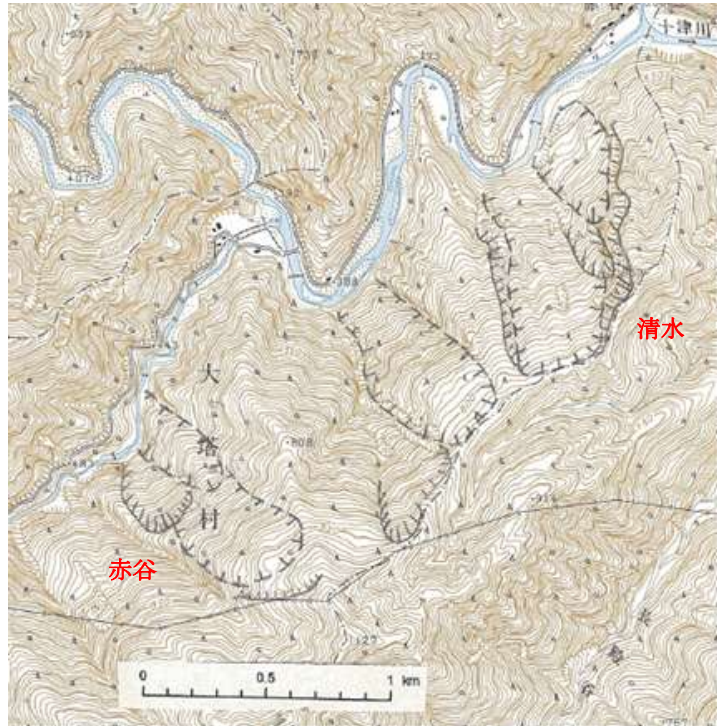
1976年に撮影された空中写真の判読により、今回深層崩壊が発生した赤谷、清水には崩壊地形が確認できる（図 4-2-1）。また、赤谷と清水の崩壊地の間にも崩壊地形が認められ、尾根部からはらみ出した不安定斜面が分布している。

赤谷地区は、尾根部に認められる滑落崖から変位した不安定斜面が分布し、斜面末端の南側には崩壊跡も認められる。

なお、いずれの崩壊地形も、崩壊末端部は河川の攻撃斜面となっている。

図 4-2-1 空中写真判読結果図（国土地理院発行の地形図(1/25,000)を利用）

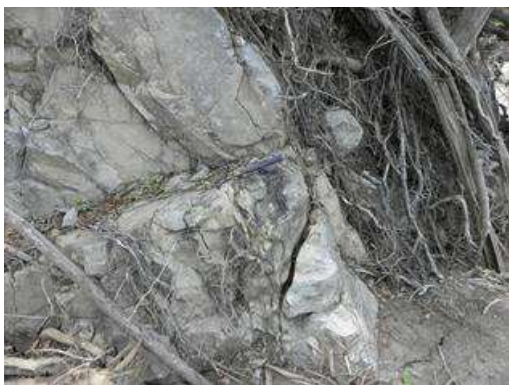
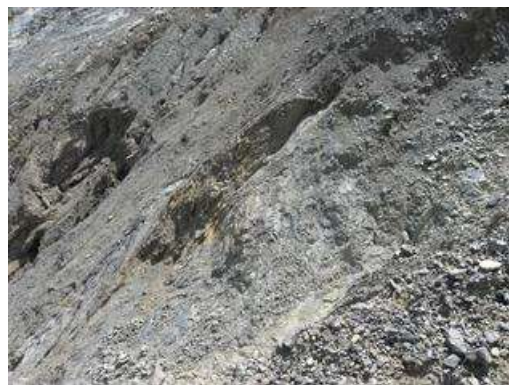
崩壊箇所およびその周辺において確認できる地質は、砂岩および頁岩のメランジであった（写真 4-2-1, 4-2-2）。頁岩部分は、全般にやや軟質であり部分的に褐色を帯び、スレーキングが顕著で細片化が進行している。砂岩部分は層理面の発達が乏しく硬質塊状であり、亀裂も少ない。

写真 4-2-1 頁岩優勢メランジ（崩壊面露頭） 写真 4-2-2 砂岩優勢メランジ（河川沿い露頭）

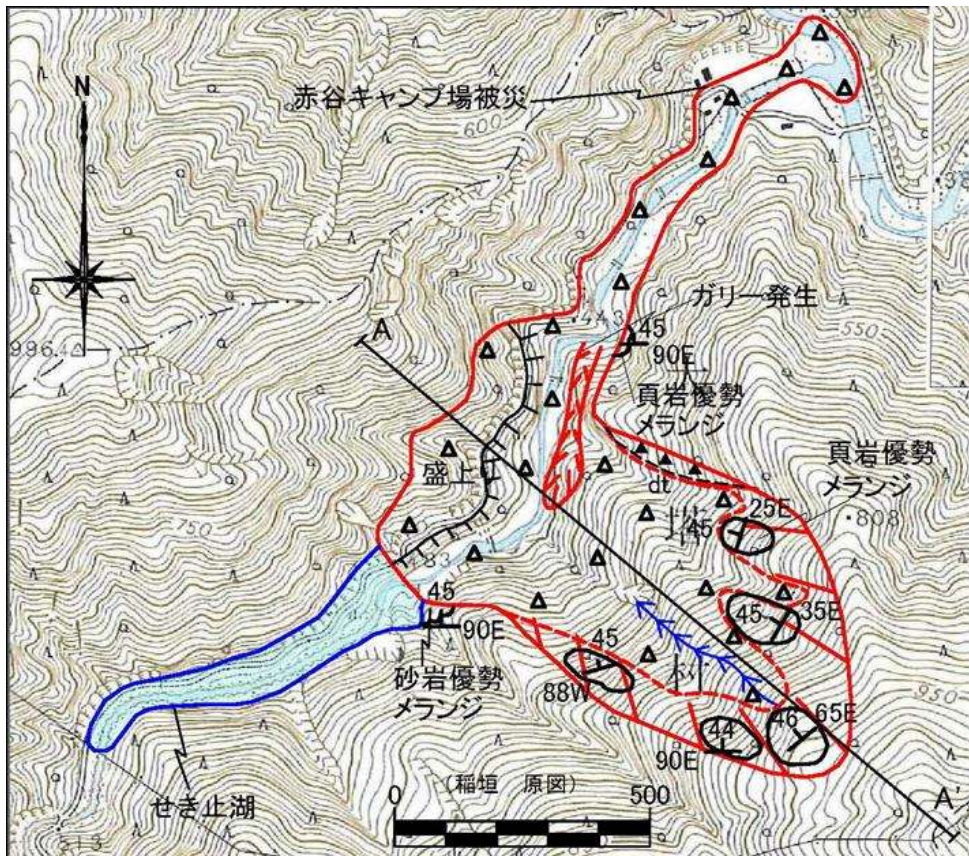
図 4-2-2 平面図 (国土地理院発行の地形図(1/25,000)を利用)

これらの地質構造を含めて平面図（図 4-2-2）および断面図（図 4-2-3）にまとめる。崩壊面は、半お椀型～くさび型の形状を呈するが、この面は層理面と考えられ、この構造が斜面の安定度に影響を与える潜在的因子の可能性がある（写真 4-2-3）。

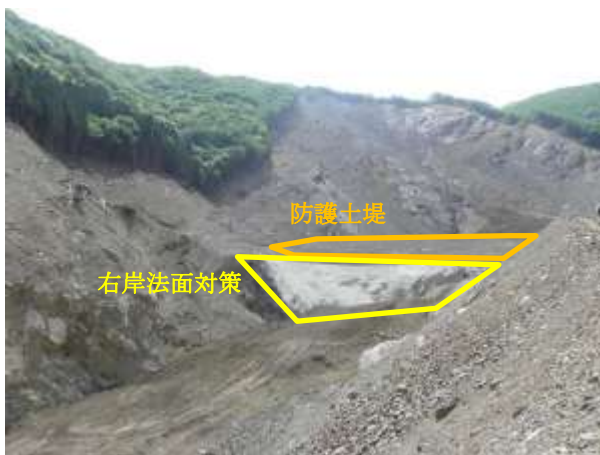
写真 4-3-1 崩壊地遠景

現地調査時（2012年5月26日）における現地の斜面・対策工事状況¹²⁾は以下であった（写真4-3-1, 4-3-2, 4-3-3）。堰止湖（写真4-3-3）は依然存在するものの、仮排水路等の緊急対策工事が進んでおり、6月下旬には完成予定となる。

- ・ 仮排水路 （写真 4-3-2）
- ・ 防護土堤 （写真 4-3-1）
- ・ 右岸法面对策 （写真 4-3-1）
- ・ 右岸泥土対策 （写真 4-3-2）
- ・ 仮排水路土留工（砂防ソイルセメント）

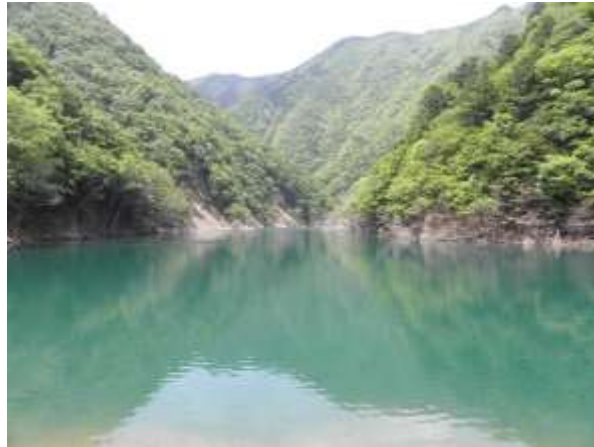
写真 4-3-3 堰止湖

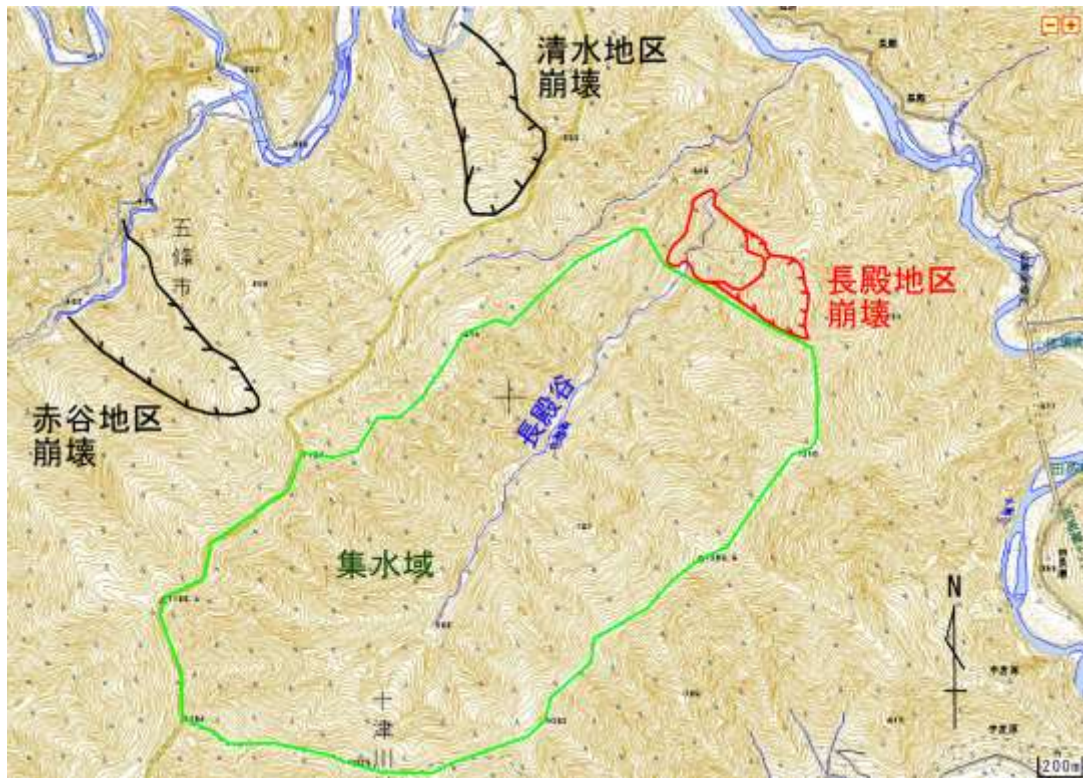
長殿地区の斜面崩壊は、長殿谷の下流、右岸斜面で発生し、北西方向に崩落している（図 5-1-1、写真 5-1-1、写真 5-1-2）。崩壊は斜面下部から尾根まで至っており、規模は幅約 320m、斜面長約 600m、深さ約 70m と推測される¹³⁾。約 680 万 m³の崩積土（高さ約 80m の土砂ダム）が河道を閉塞しており、上流は約 4km²の集水域を有する。調査時（平成 24 年 5 月 26 日）の土砂ダム上流の湛水状況は、写真 5-1-3 に示す。なお、土砂ダムの表面には（仮）排水路が施工されていた（写真 5-1-5、写真 5-1-6）。

図 5-1-1 長殿地区斜面崩壊箇所の周辺状況（崩壊前の地形図，国土地理院発行の地形図（1/25,000）を利用）

②崩壊斜面は、長殿谷の河道に接している。長殿谷は概ね直線状を呈しているが、崩壊箇所付近の河道は、蛇行しているのが特徴である（図 5-1-1）。

③長殿地区付近には赤谷および清水地区の崩壊もあり（計 3 箇所の大規模崩壊）、この周辺は相対的に大規模な崩壊が多い（図 5-1-1）。いずれの崩壊も北西向きの斜面で発生している。

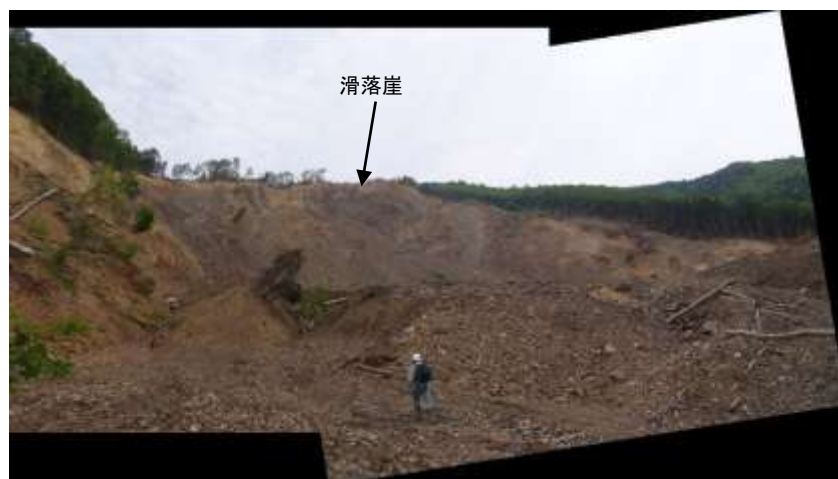
写真 5-1-1 滑落崖全景

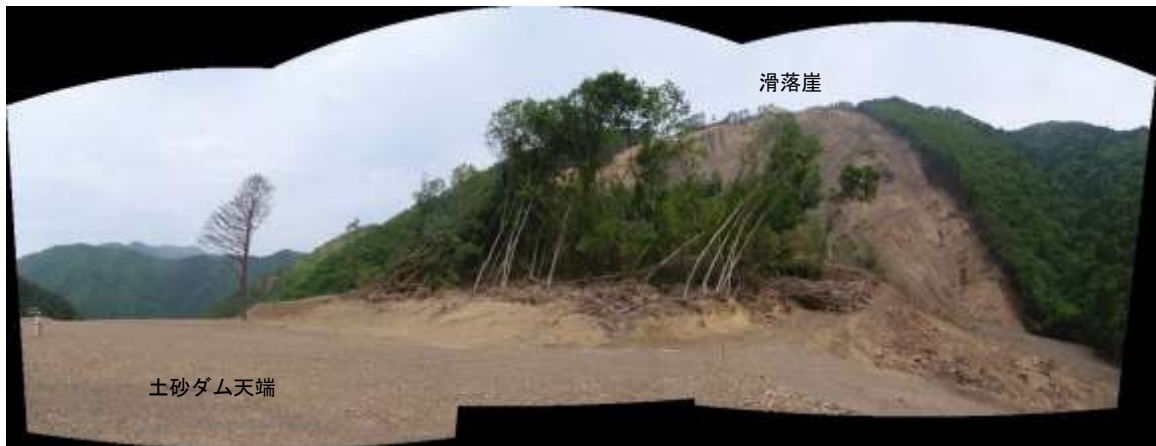
写真 5-1-2 土砂ダム天端

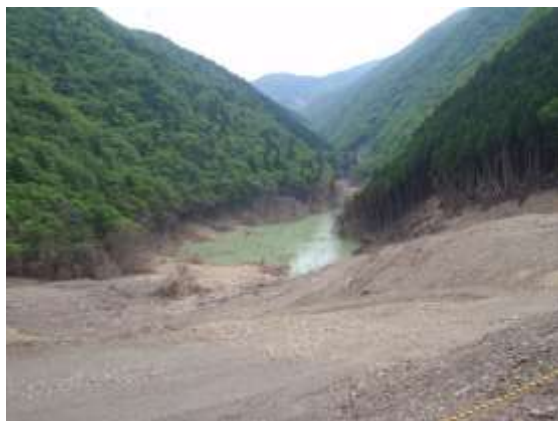
写真 5-1-3 土砂ダム上流の湛水状況

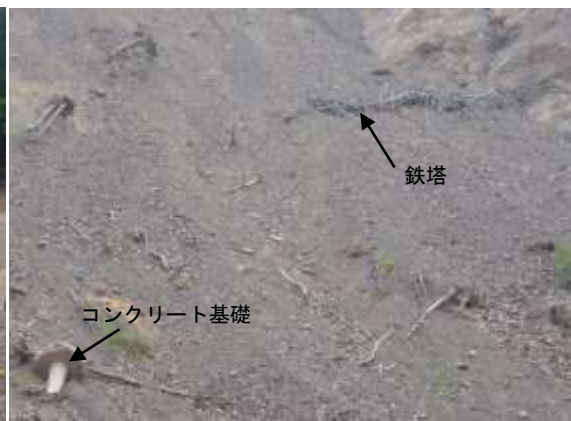
写真 5-1-4 は、崩壊に巻き込まれた鉄塔の残骸を示す。鉄塔は、崩壊頭部の尾根に設置されていたものであり、崩壊とともに倒壊した（詳細な位置は後述の図 5-3-1 参照）。

写真 5-1-4 大規模崩壊に巻き込まれた鉄塔の残骸

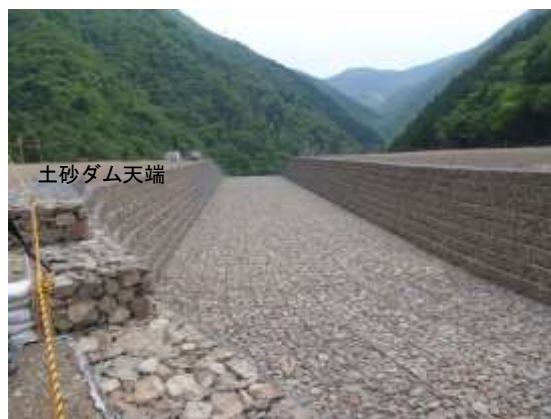
写真 5-1-5 土砂ダム(仮)排水路の上流側

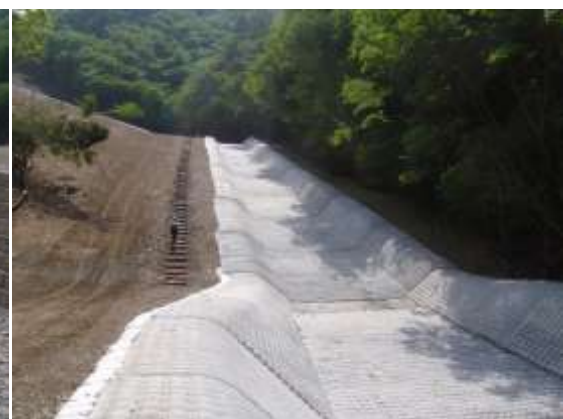
写真 5-1-6 土砂ダム(仮)排水路の下流側

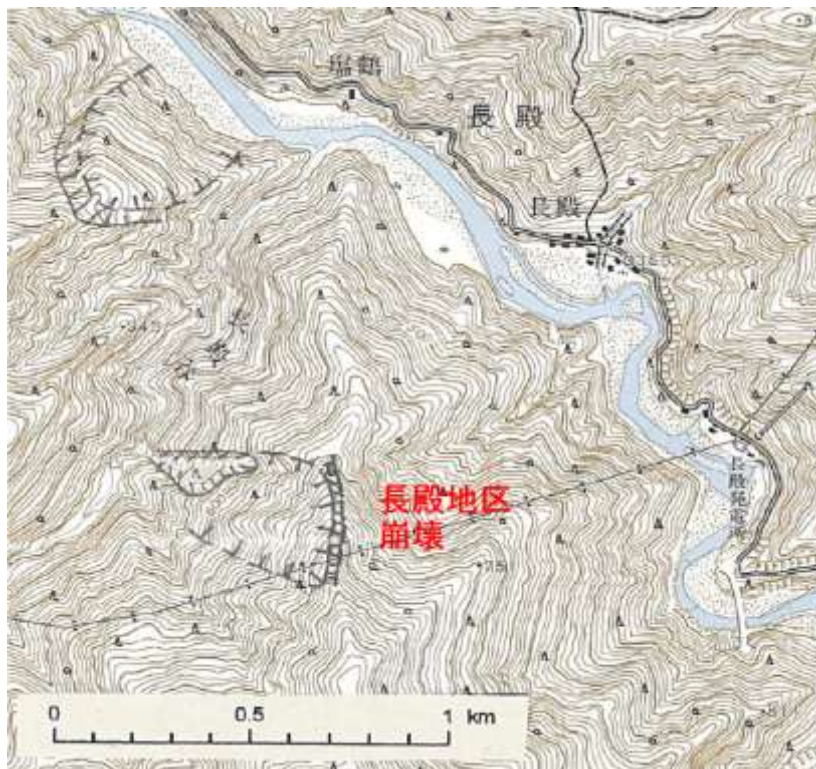
①空中写真判読によると, 図 5-2-1 のとおり, 斜面末端には崩壊跡, 尾根部に不明瞭ながら二

重山稜が存在し、斜面が不安定化している。

図 5-2-1 空中写真（今回崩壊前）判読結果（上野将司氏判読，国土地理院発行の地形図（1/25,000）を利用）

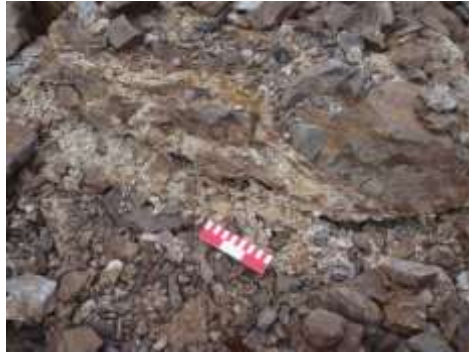
周辺の地質は、砂岩・頁岩の互層よりなり、流れ盤構造である。現地の崩積土を見ると、頁岩の礫～人頭大の岩塊が主体である。岩塊は、亀裂が多く、軽いハンマーの打撃で粉砕するほど強風化しており、スレーキングしたものも見られる（写真 5-3-1）。これに対し、滑落崖（不動層）の露岩は、亀裂が少なく比較的新鮮な岩盤であるように見受けられる（写真 5-3-2）。斜面下方からの目視観察による推定であるが、崩壊状況および地質構造の概要を図 5-3-1 および図 5-3-2 にまとめた。

写真 5-3-1 崩積土

(亀裂が多く、スレーキングが見られる)

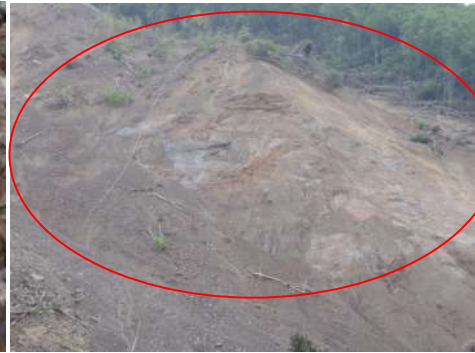
写真 5-3-2 滑落崖に見られる露岩

(亀裂の少ない岩盤)

②崩壊部は、強風化した岩盤であるのに対し、滑落崖に見られる露岩（層理面）は、亀裂が少なく光沢のある比較的新鮮な岩盤である。

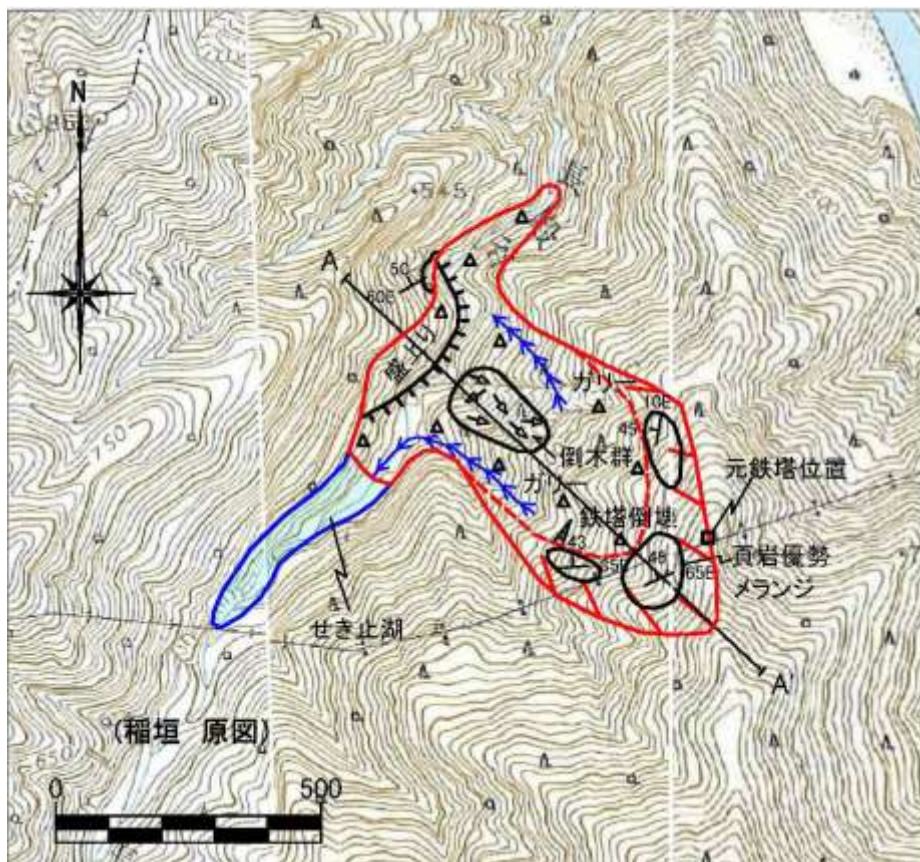
図 5-3-1 崩壊状況平面図 (稲垣秀輝氏作成, 国土地理院発行の地形図(1/25,000)を利用)

①頁岩優勢メランジ層の流れ盤であり、層理面がすべり面となっているものと考えられる。崩壊は尾根まで達している。走向は、ややうねっており、半お椀状の水を集めやすい構造となっている。

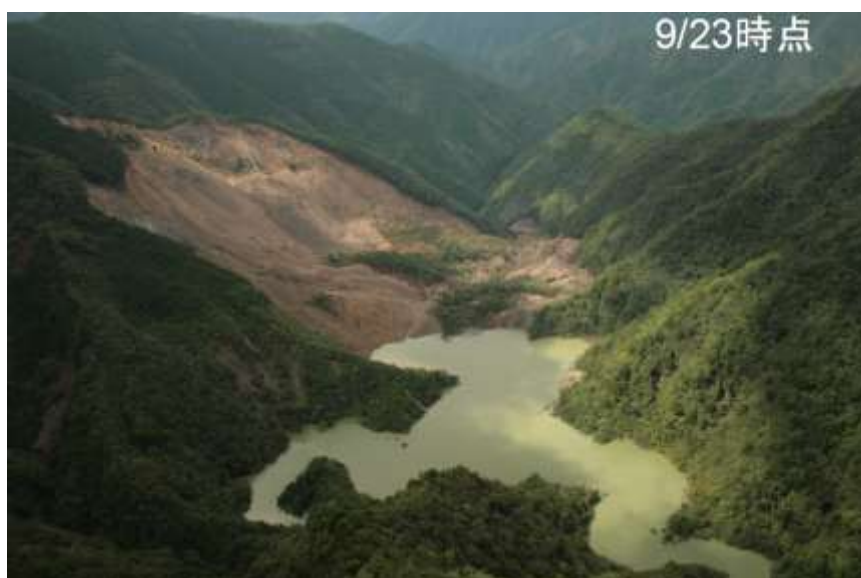
平成 23 年 9 月 3 日台風 12 号により、十津川村栗平地区で斜面崩壊により大規模な河道閉塞が発生した。この栗平地区の崩壊は、水無谷および栗瀬谷下流の左岸斜面で発生し、ほぼ北西方向に崩落している（写真 6-1-1～6-1-3, 図 6-1-1～6-1-2）。崩壊は斜面下部から尾根まで至っており、崩壊した土砂により堰止湖ができ、満水時湛水容量は約 750 万 m^3 であり、今回の災害で最大規模の河道閉塞である^{12), 13)}。崩壊した土砂の規模は、図 6-1-1～6-1-2 や文献 12), 13) から幅約 600m, 斜面長約 700m, 深さ約 100m と推測される。約 1390 万 m^3 の崩壊土砂量が河道（栗平川）を閉塞した^{12), 13)}。

写真 6-1-1 栗平地区崩壊状況（土木研究所土砂管理グループ¹³⁾ より、平成 23 年 9 月 23 日撮影)

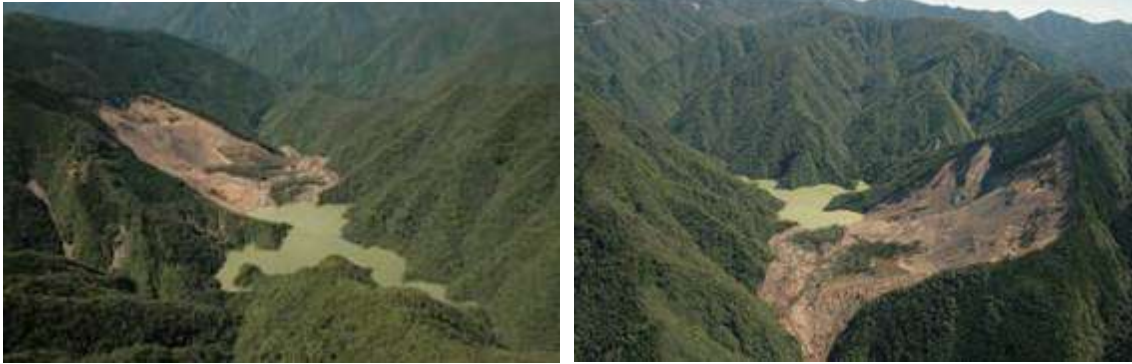
写真 6-1-1～6-1-2 の撮影日は 9 月 23 日であり、台風 15 号直後の様子を示している。

写真 6-1-2 栗平地区崩壊状況（国土交通省近畿地方整備局¹²⁾より，平成 23 年 9 月 23 日撮影，左：上流，右：下流）

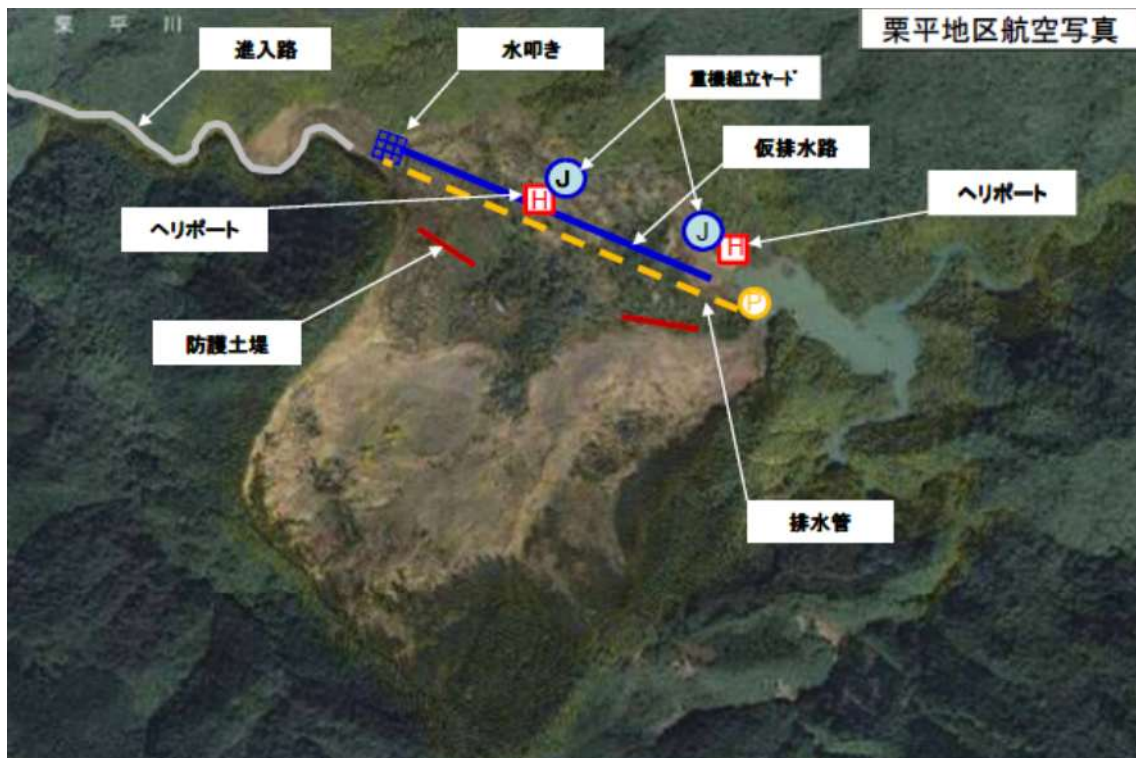
写真 6-1-3 栗平地区崩壊状況と復旧（国土交通省近畿地方整備局¹²⁾より）

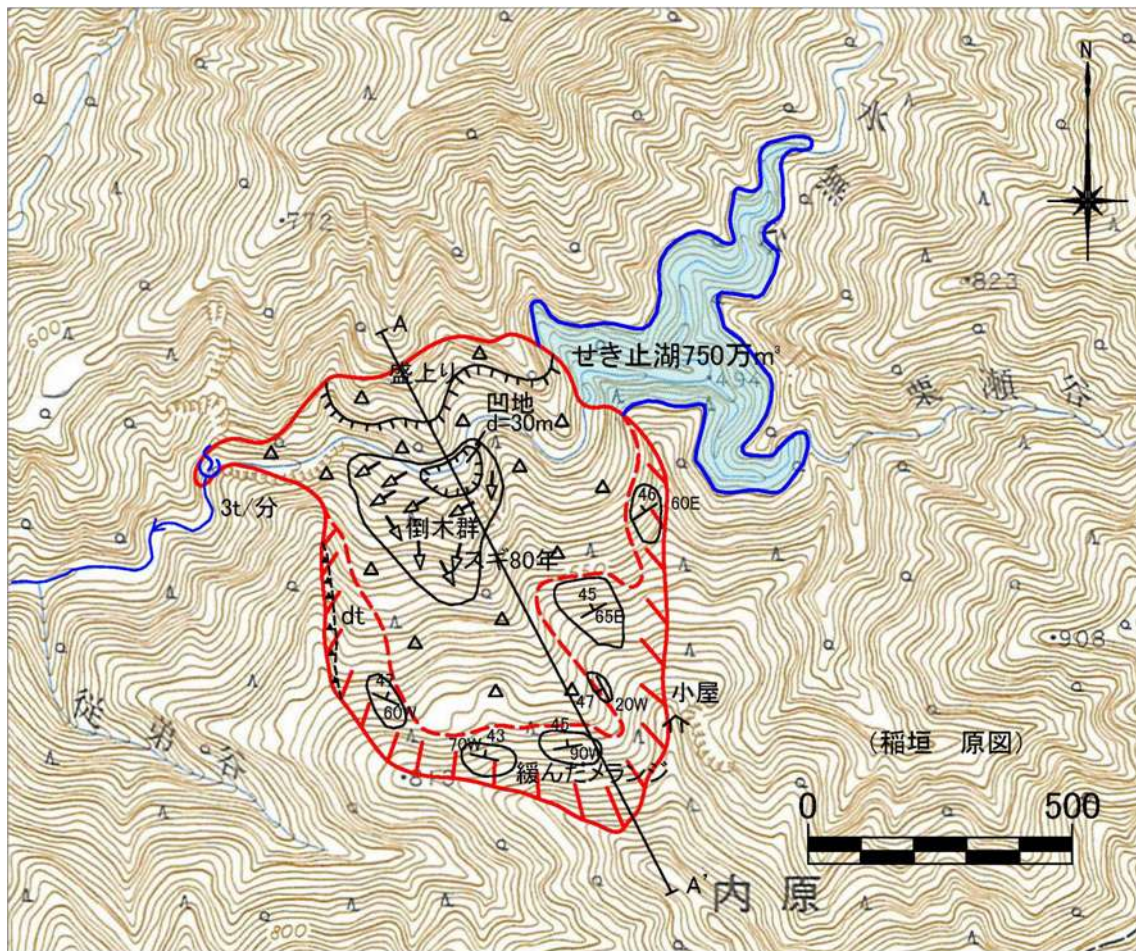
図 6-1-1 栗平地区崩壊状況平面図（稲垣秀輝氏作成，国土地理院発行の地形図(1/25,000)を使用）

崩壊地周辺の地質は、白亜系四万十層群のうち砂岩・頁岩が互層状に堆積する美山層に相当する地域である。図 6-1-1 および図 6-1-2 に、崩壊状況平面図および地質構造断面図（稲垣秀輝氏作成）をそれぞれ示している。さらに、写真 6-2-1 に滑落崖の状況を示す。崩壊面は、砂岩と頁岩の混在岩であるが、砂岩優勢のメランジ層であり、層理面は流れ盤構造である。崩積土を見ると、岩質は砂岩の礫～人頭大の岩塊が主体である（写真 6-2-2）。一方、滑落崖の露岩は、光沢を帯びており、亀裂が少ない岩盤であるように見受けられる（写真 6-2-1）。

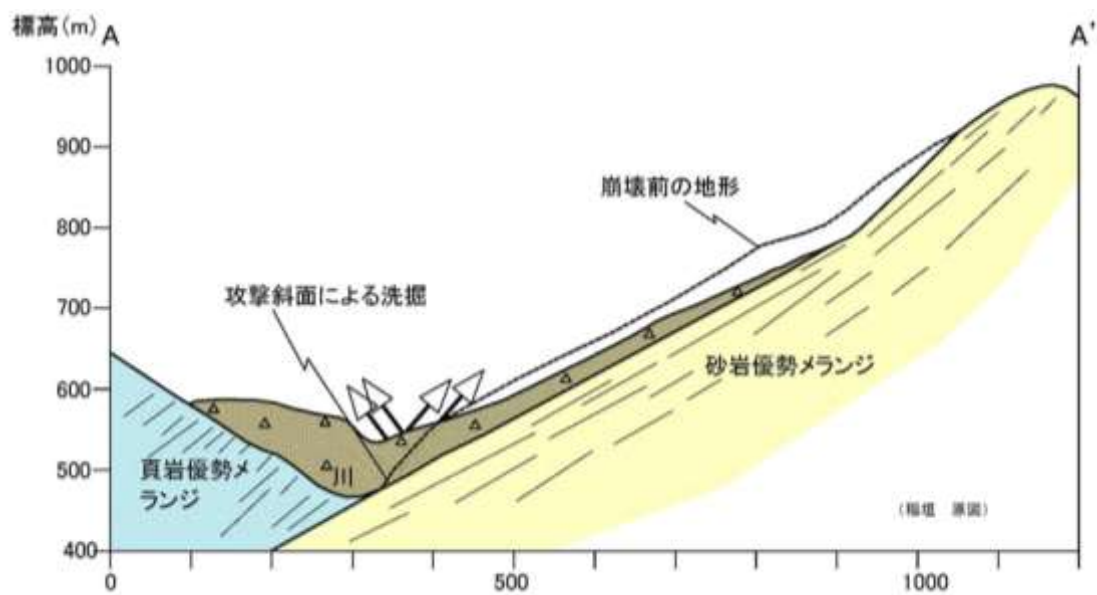
図 6-1-2 地質構造断面図（稲垣秀輝氏作成）

河道が蛇行しており、図 6-1-2 に示したように水衝部の影響（斜面末端の侵食）も崩壊の誘因と考えられる。

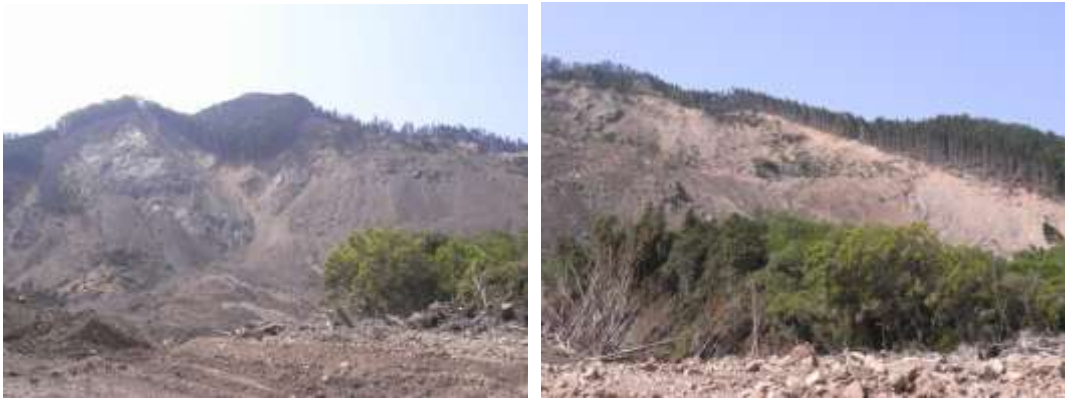
写真 6-2-1 滑落崖の状況（左：正面，右：向かって右側，平成 24 年 5 月 27 日撮影）

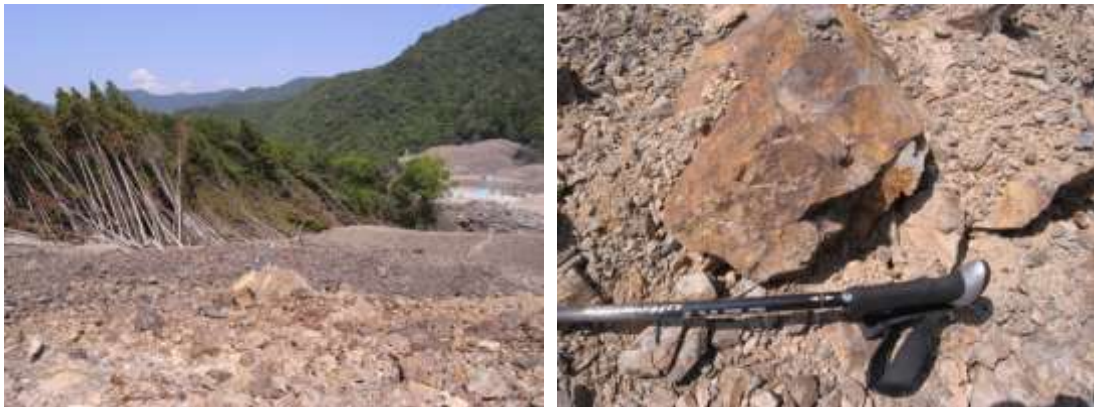
写真 6-2-2 左：崩積土と倒木群右：崩積土

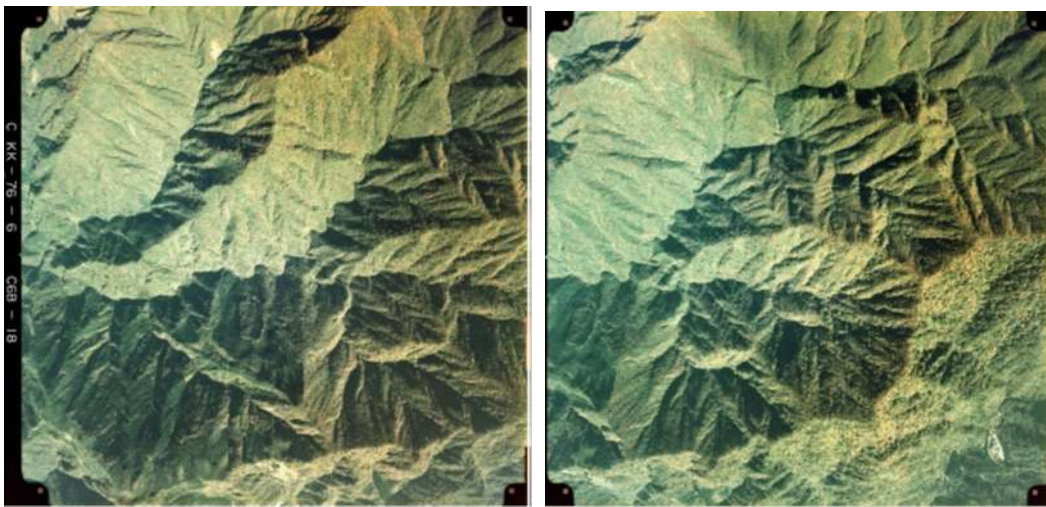
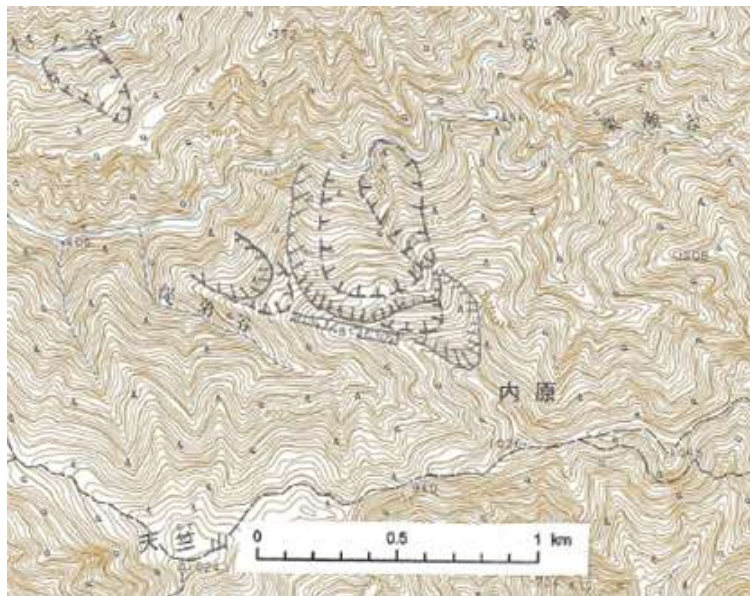
図6-3-1 空中写真（今回崩壊前）判読結果（上野将司氏作成，国土地理院発行の地形図（1/25,000）を利用）

- ① 尾根部に明瞭な二重山稜を示す．
- ② 滑落崖とずり落ちた移動土塊が存在する．
- ③ 東側の河床に至る尾根もずり落ちた可能性が高い．
- ④ 西側に隣接して北西に向いた斜面では崩壊跡の上部斜面に不安定斜面が残る．

以上より，空中写真判読や航空レーザ地形図を用いれば，今回の場合，崩壊の発生危険箇所は抽出できる可能性がある．

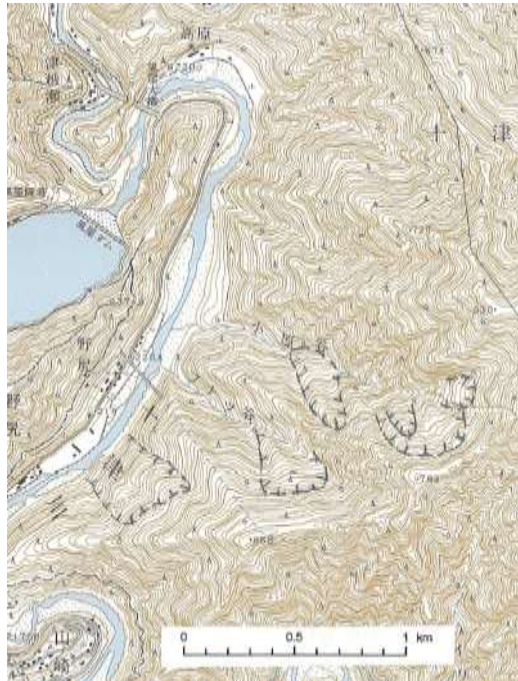
本地区では，1889（明治 22）年の明治十津川災害においても小原沢上流において大規模な崩壊が発生し，十津川本川が閉塞されている^{15), 16)}。図 7-1-1 に，上野将司氏による災害前の写真判読結果を示す。これによれば，小原沢の左岸斜面にはらみのある不安定斜面と崩壊跡が見られている。このうち，崩壊跡は 1889 年崩壊のものと考えられる。また，谷奥には不安定な崩壊堆積物が分布するとともに，周辺にも不安定斜面が分布している。今回の深層崩壊は小原沢左岸に位置する不安定斜面が崩壊した。以上のように，空中写真判読による深層崩壊の危険斜面抽出は非常に有効な手段である。

図 7-1-1 崩壊前の空中写真による崩壊跡地地形（上野将司氏判読・提供，国土地理院発行の地形図（1/25,000）を利用）

災害が発生して 8 カ月が経過した現在では、十津川本川を跨ぐ工用架設橋が完成され、小原沢流域の対策工事が始まっている。**図 7-1-1** によれば小原沢以外にもこの付近には多くの不安定斜面が存在しており、過去に災害が発生した支川や斜面の近隣は今後も同様の土砂移動の起こる確率が高いため、対策工事が完成したからと言って安易に同じ場所に居住地を造成することは危険だと考えられる。よって、災害に強い地域づくりを勘案した復興計画を立案する際には、土地の持つ潜在的危険性を十分に加味した上で進めていく必要がある。

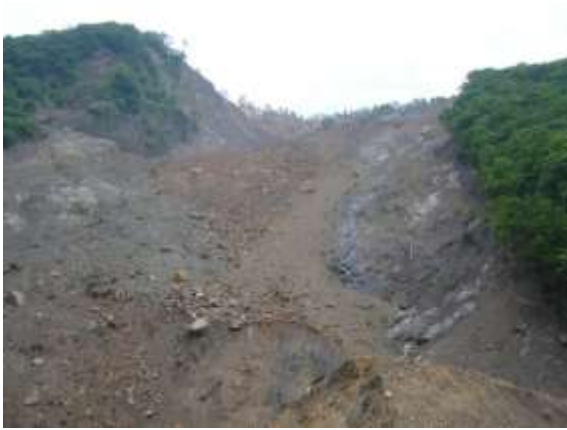
斜面は北北西向きで、傾斜は 45° 程度である。本斜面では明治 22 年の十津川災害時にも大規模な崩壊が発生しており、今回の崩壊は古い崩壊地の再滑動である¹⁸⁾。周辺の地質は頁岩、砂岩の互層を主体とする美山層からなる¹⁹⁾。地層は全体的に東-西~北東東-南西西走向、北傾斜を示し、流れ盤をなしている (**図 7-2-2**、**写真 7-2-1**)。

写真 7-2-1 崩壊斜面全景（対岸から）

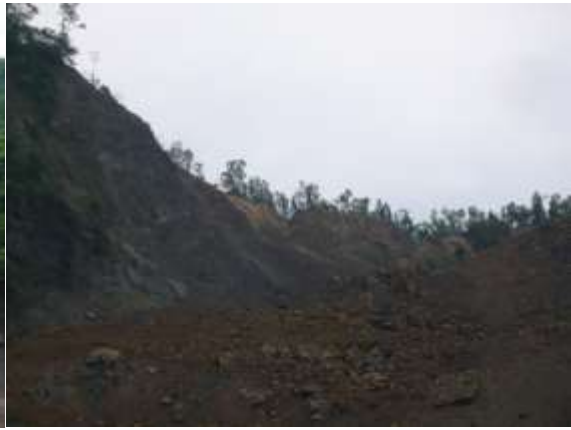
滑落崖は稜線に沿ってほぼ 500m にわたって形成され、褐色を帯びた岩盤が露出している (**写真 7-2-2**)。頭部滑落崖から下流側側壁部にかけても岩盤が露出し、概ね北-南方向で 50~60° 西傾斜の急崖を形成している。この下流側側壁の下方には、層理面であると推定される北東東-南西西走向、約 45° 北傾斜の平滑な面が露出している。

写真 7-2-2 頭部滑落崖

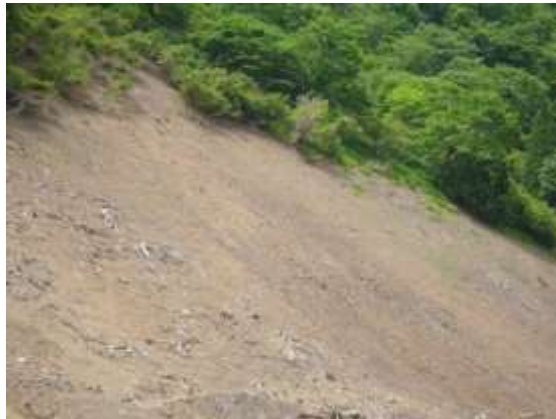
下流側の斜面末端には、明治 22 年の崩壊時に崩積したと推定される土砂層が分布する (**写真 7-2-4**)。また、対岸には、そのときに堆積し土砂ダム (河原樋新湖) を形成させたと推定される土砂層が存在する (**写真 7-2-5**)。

写真 7-2-5 対岸側の崩積土

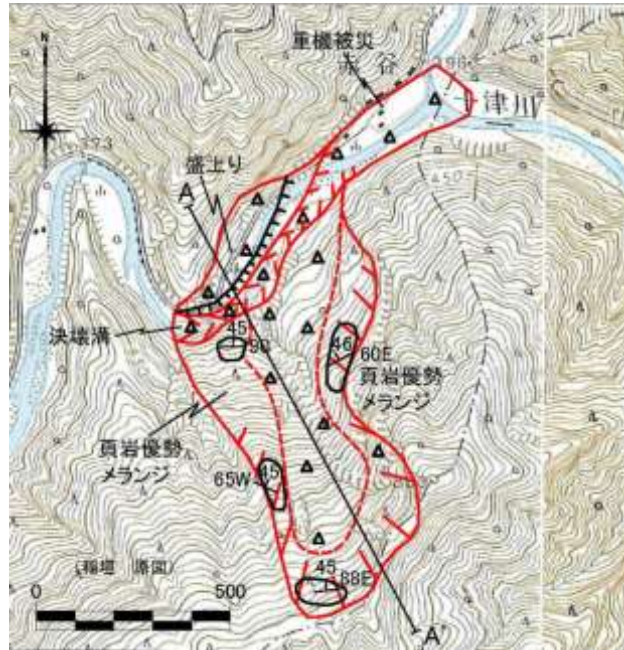
図 7-2-1 崩壊状況平面（稲垣秀輝氏原図，国土地理院発行の地形図（1/25,000）を使用）

当該斜面は大塔町清水地内の十津川支流河原樋川右岸攻撃斜面に当たる (**図 7-2-1**)。崩壊は、標高約 853m の尾根から、長さ 700m、幅 600m、深さ 10~30m 程度の規模で発生した。崩壊発生時には深さ 5m 程度の河道閉塞が生じており、非常に短期間で決壊したものと推定される²⁾。

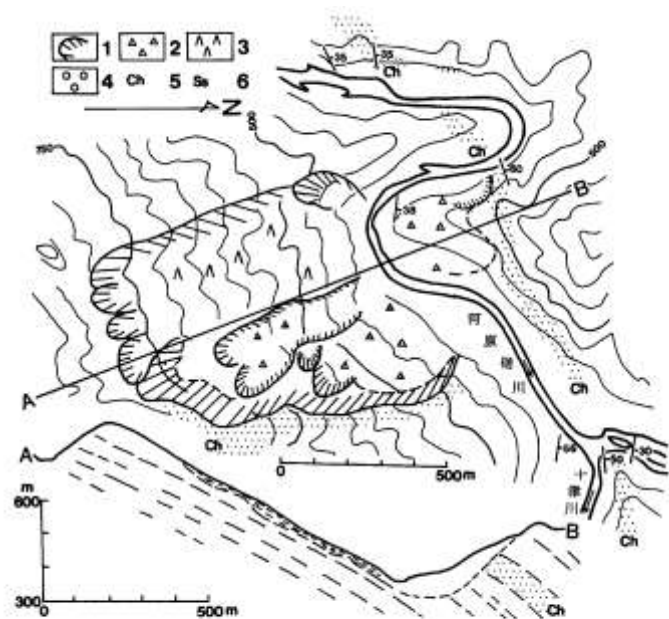
図 7-2-3 明治22年災害時の崩壊記録¹⁸⁾

明治 22 年の崩壊時には、崩壊頭部はすでに稜線まで達し、下流側の滑落崖～側壁にも急崖が形成されていた。今回の崩壊では頭部滑落崖はさらに稜線の下流側へ拡大し、下流側側壁も前面

明治22年の崩壊斜面のうち上流側斜面には、「わずかに変位したと思われる流れ山状の地形が滑落崖付近に見られ」、不安定な物質が崩壊面上に残留していたとされる¹⁸⁾（図7-2-3の判例3）。今回の崩壊では、この移動ブロックの大部分が滑落し崩壊範囲が大きく広がっている。

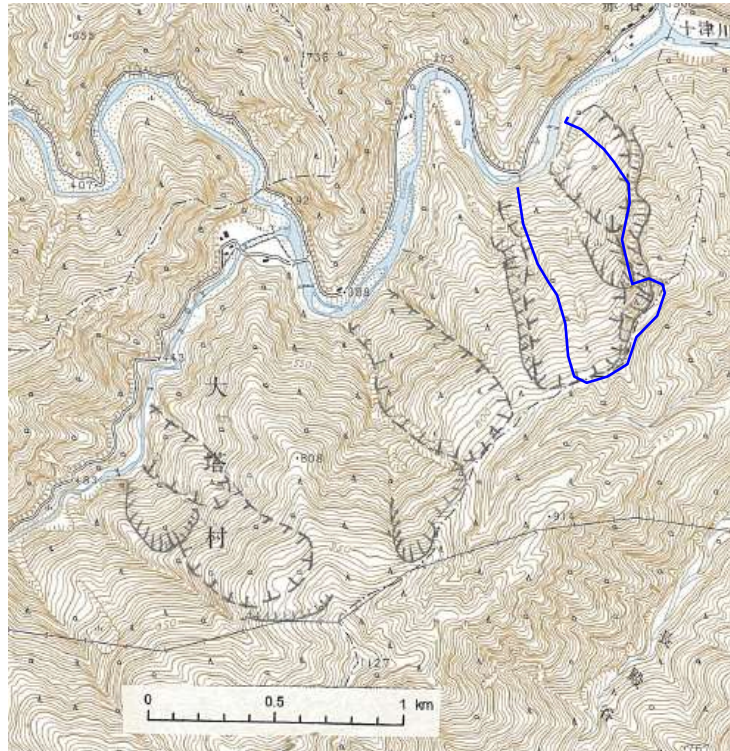
崩壊前の航空写真等を見ると、今回の崩壊によって生じた半円状の崩壊面の中央付近の最深部には、谷状に削られた地形が存在しており、前回の崩壊においてもこの部分が崩壊の最深部であったことが推定される。

以上より、今回の崩壊は、明治22年に発生した崩壊とほぼ同様の機構により、一部崩壊範囲を拡大させながら、斜面上に残っていた不安定土塊や崩壊物、岩塊などが崩壊したものであると考えられる。

図 7-2-4 清水周辺の地形判読結果

青線は今回の清水斜面の崩壊範囲(上野将司氏原図に加筆, 国土地理院発行の地形図(1/25, 000)を使用)

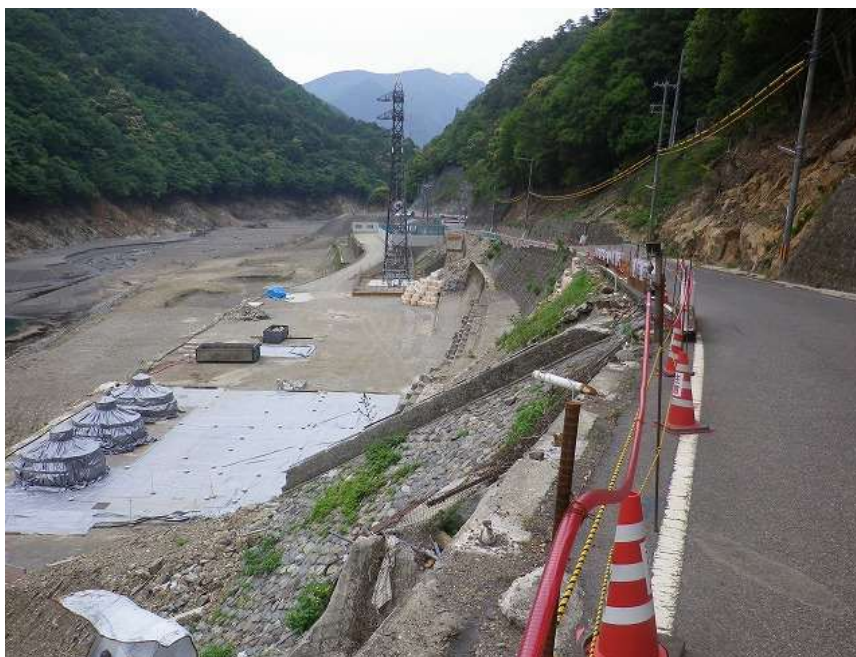
長殿発電所が豪雨時被災したことは、先の報告書でまとめている²⁾。今回その被災状況の確認を行った。写真 7-3-1 は、復旧が進む発電所である。山間の発電施設の修復には多くの労力が必要で、その努力に頭が下がる。長殿発電所の北東側には国道が通過しており、この国道切土の裏面に法面対策工としてロックネットとストーンガードが設置されていた。これらの対策工が流水によって上流側に流された跡がある（写真 7-3-2）。また、同じ法面やその上方斜面の植生も上流側に流された跡がある（写真 7-3-3）。このほか、第 1 回の調査時には国道沿いの電柱が上流側に倒れているのも確認している。このとき、道路斜面には崩壊跡はなく、斜面に設置されている導水管にも異常は無かった。

写真 7-3-1 復旧が進む長殿発電所

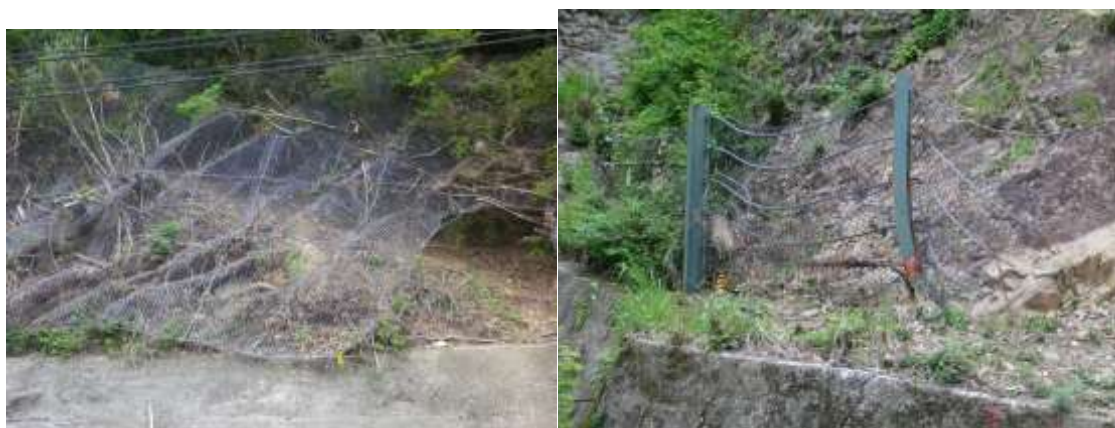
写真 7-3-2 発電所上方法面の対策工が上流側に流された跡がある（左側が上流側）

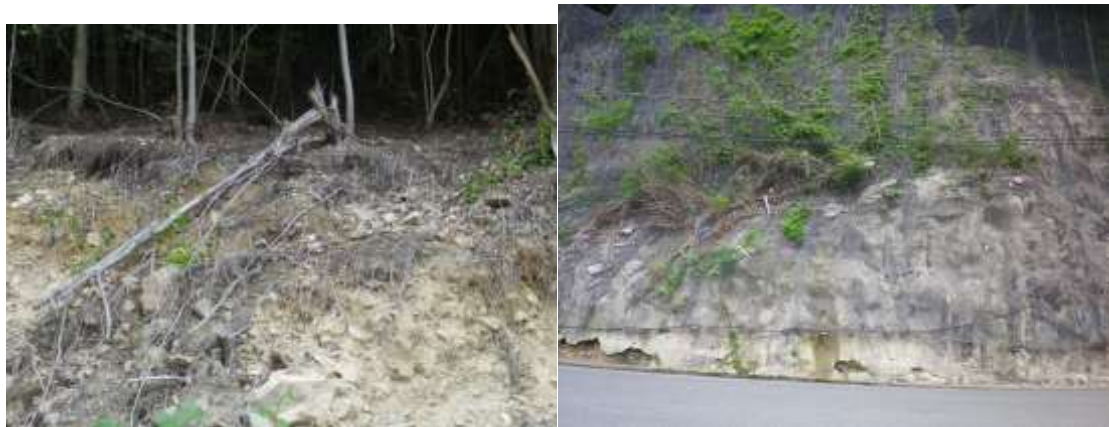
写真 7-3-3 発電所上方斜面の植生は上流側に流された跡がある（左側が上流側）

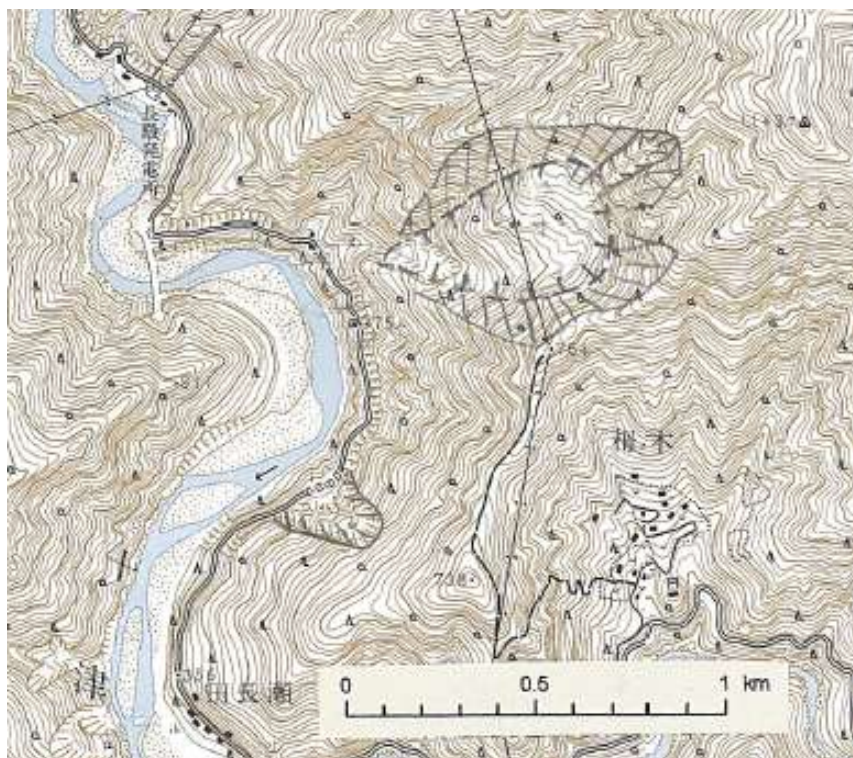
長殿発電所の下流 1km 付近の左岸側には田長瀬(宇宮原)の深層崩壊があることは、先の報告書でも記載した²⁾。この深層崩壊は崩壊前の 1976 年撮影の空中写真判読によると、**図 7-3-1** のとおり大規模な崩壊跡で、その古い滑落崖は崩壊が認められ侵食されている。その下の緩斜面には古崩壊堆積物がボトルネック状に分布している。この崩壊跡が今回深層崩壊し、多量の土砂が十津川本川に下流側から流入したことがわかっている（**写真 7-3-4**, **写真 7-3-5**）。さらに、田長瀬の崩壊土砂による段波が上流河岸を洗掘した可能性を**写真 7-3-6** に示した。また、**写真 7-3-7** は崩壊による段波が発電所に到達する経路を上流の発電所付近から撮影したものである。

図 7-3-1 崩壊前の空中写真による田長瀬崩壊跡地形（上野将司氏判読）

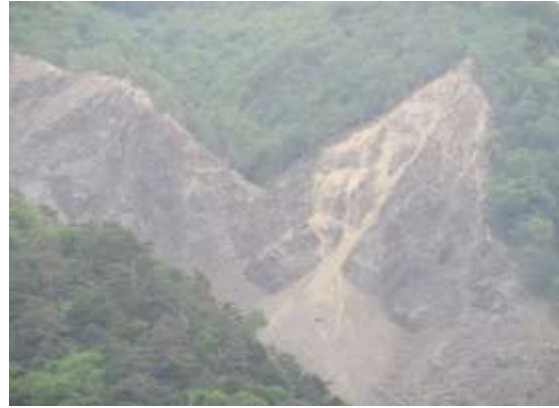
写真 7-3-4 田長瀬の崩壊（手前が上流で、崩土は本川を逆流する） 写真 7-3-5 田長瀬崩壊近景

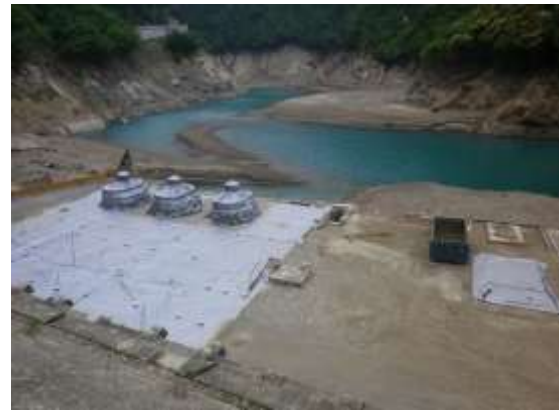
写真 7-3-6 田長瀬崩壊による段波の上流河岸洗掘 写真 7-3-7 崩壊による段波が発電所に到達

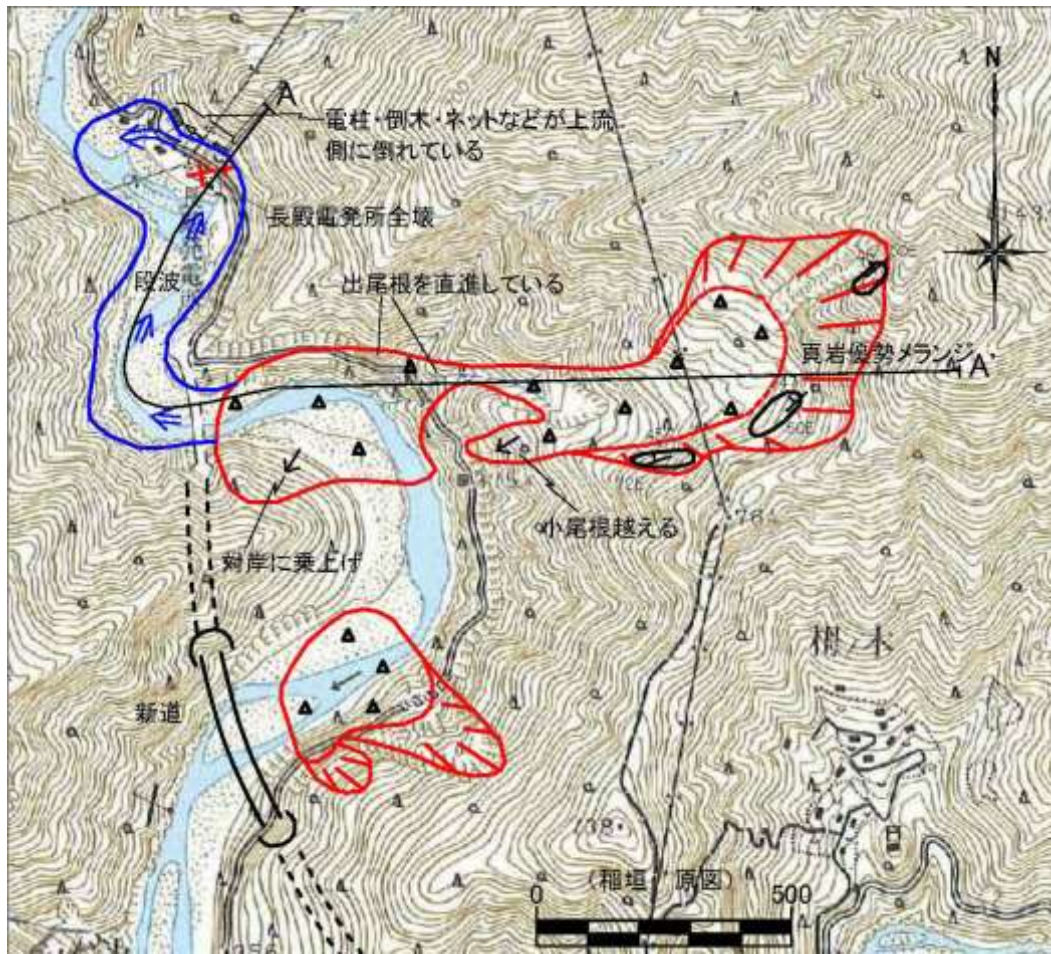
図 7-3-2 平面図（国土地理院発行の地形図（1/25,000）を使用）

田長瀬の崩壊土砂が本川を逆流して、本川内で段波を発生させた可能性を確認するために、図 7-3-2 に平面図，図 7-3-3 に断面図を作成した。これによると、流れ盤の頁岩優勢のメランジ層で深層崩壊した多量の土砂が、本川にちょうど下流から突入し、増水した本川で段波を発生させる。これについてはその可能性は非常に高い。この段波が水の動きを伴って、上流に移動できるのか、あるいは、エネルギーだけが段波の形態で上流に伝わったのかよくわからない。

これらの水理解析については、今後の課題であるといえるが、少なくとも田長瀬の深層崩壊が、その 1km 上流にある長殿発電所に被害を与えたと考えられる。

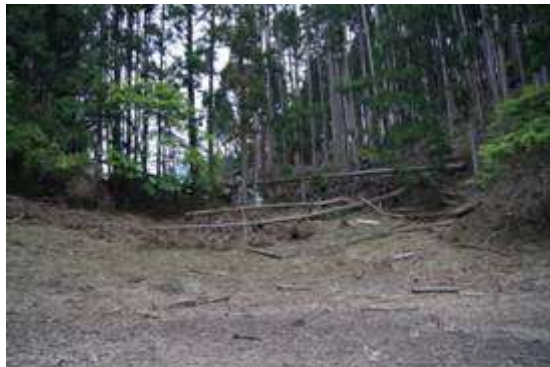
今回の降雨で貯水池の水位がせき止め部からオーバーフローし、せき止め部の下流側を表層崩壊させて土石流として流下して国道を横断して河川まで流出したものである。せき止め堆積物の地質は頁岩主体であり、過去の崩壊箇所は頁岩分布域と思われる。せき止め部が決壊したものではないため、今後の対策として洪水吐けや流路工等の整備が望まれる。

写真7-4-2 湖側からのせき止め部分で破堤していない

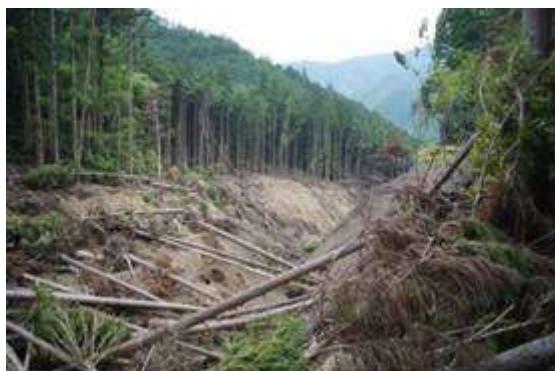
写真 7-4-3 せき止め部下流の崩壊状況

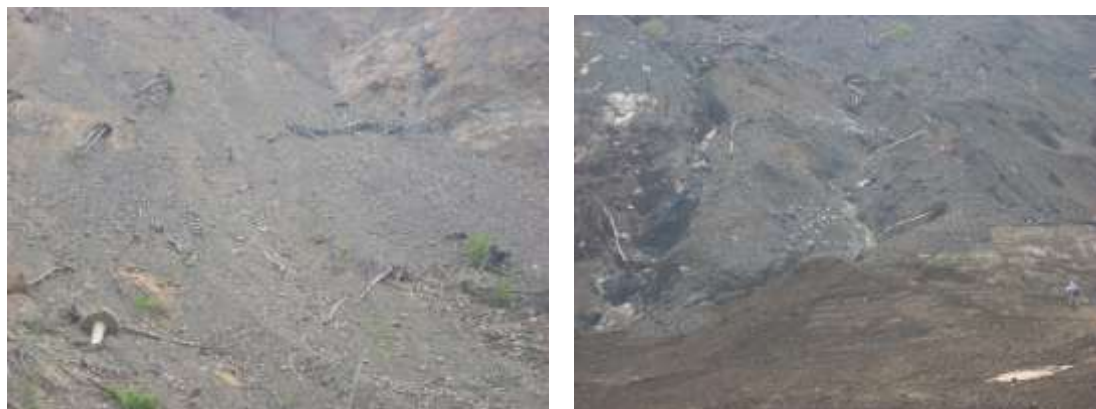
災害発生土は、この建設発生土に類似したものと考えることもできるが、**写真 8-1-1**に見られるように、倒木等の有機物を含み、純粋な建設発生土とは異なる。しかし、そもそも、建設発生土である土地造成等に伴う土砂、浚渫土にも有機物は含まれており、その利用や処理は単純ではない。建設発生土においても、その土質区分基準では、第4種建設発生土あるいは泥土の有機質土として、土質改良を行い利用されることが多い。このように建設発生土は、土質改良をしないで直接利用される第1種および第2種建設発生土と、土質改良を行い利用する第3種および第4種建設発生土、泥土がある。このように考えれば、いわゆる表層土壌であるA0層に多くの有機物が含まれ、浚渫土にも有機物は多く含まれているものの、これら建設発生土も土質改良を行い利用されていると考えられる。

写真 8-1-1 倒木を含んだ災害発生土(左：長殿地区、右：赤谷地区)

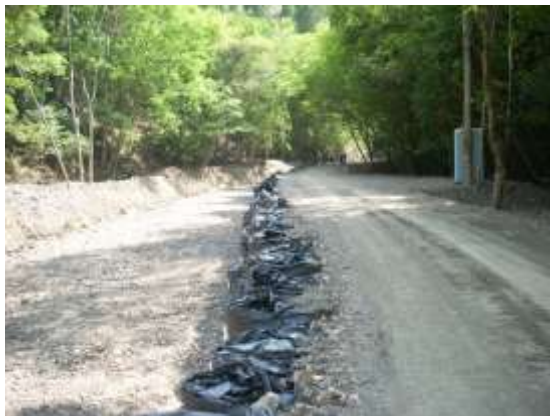
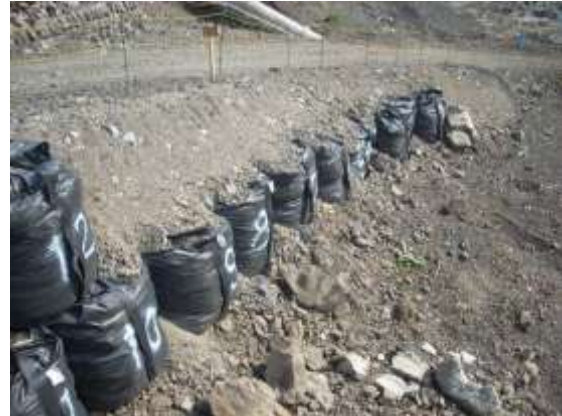
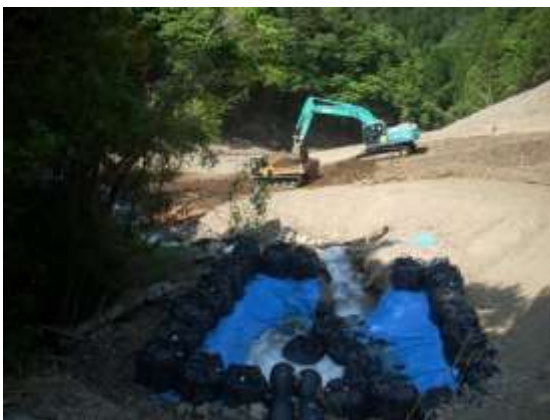
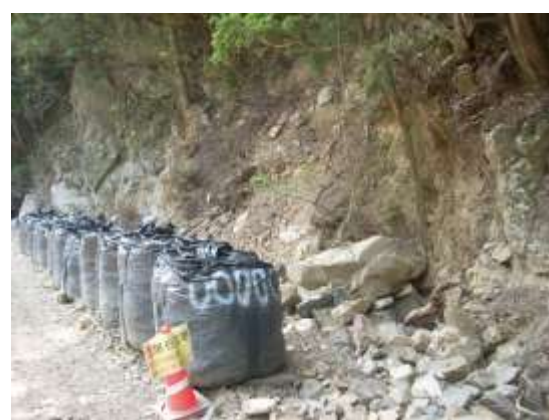
写真 8-3-1 災害発生土を復旧材料として利用している例

前述したように、基本的に災害発生土は、建設発生土と同等に扱い復旧や復興工事に利用されることが望ましい。本災害においても、写真 8-3-1 に見られるように、実際に復旧工事に利用されている例が多かった。

（長殿地区：フレコンバックでの流路確保）

（野尻地区：仮設道路の法面の押えへの利用）

（栗平地区：排水部のシートの押えとしての利用）

（長殿地区：斜面の防護）
