平成 23 年台風 12 号土砂災害第 2 回調査報告書

土木学会地盤工学委員会斜面工学研究小委員会現地調査団

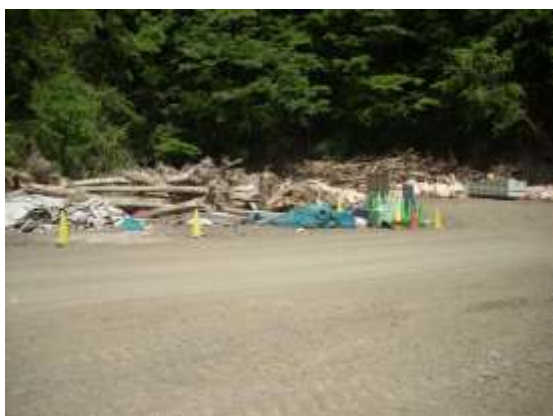
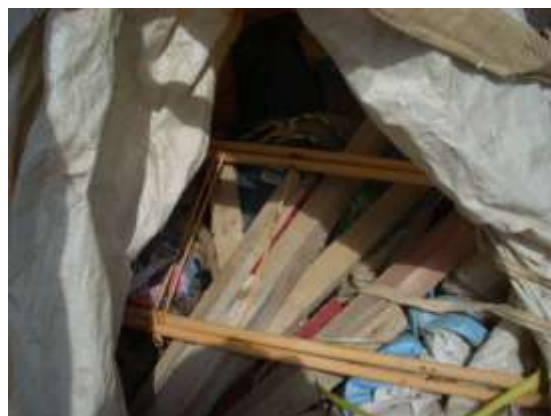
しかし、災害発生土の中には、倒木なども含まれ、そのままでは利用しにくい発生土も多い。そのため、写真 8-3-2 および写真 8-3-3 に見られるように、復旧工事現場内に仮置き場を設け、除去した倒木などを仮置きしている状況も見られた。また、復旧工事時に発生したプラスチック類の保管場所の確保もなされるなど、災害時でもその対応が行われている現場もあった。倒木以外の建設木材は、倒木とは別にフレコンパックにまとめられている状況であった。建設材の場合には、場合によっては CCA 溶剤などの添加がなされ、鉛や砒素の溶出があり得ることから、倒木とは異なる取り扱いがされたものと推察される。

写真 8-3-2 復旧工事現場内の木材等の仮置きの様子 (赤谷地区)

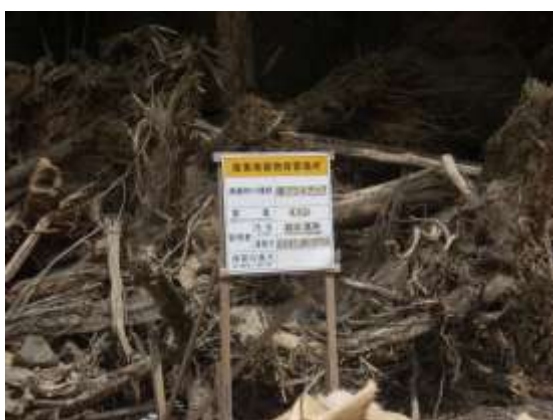
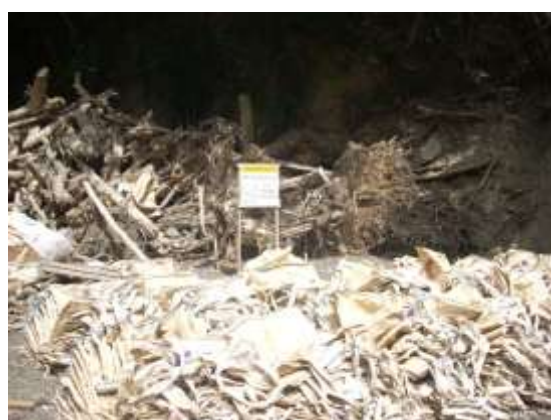
写真 8-3-3 復旧工事現場内の産業廃棄物保管場所 (赤谷地区)

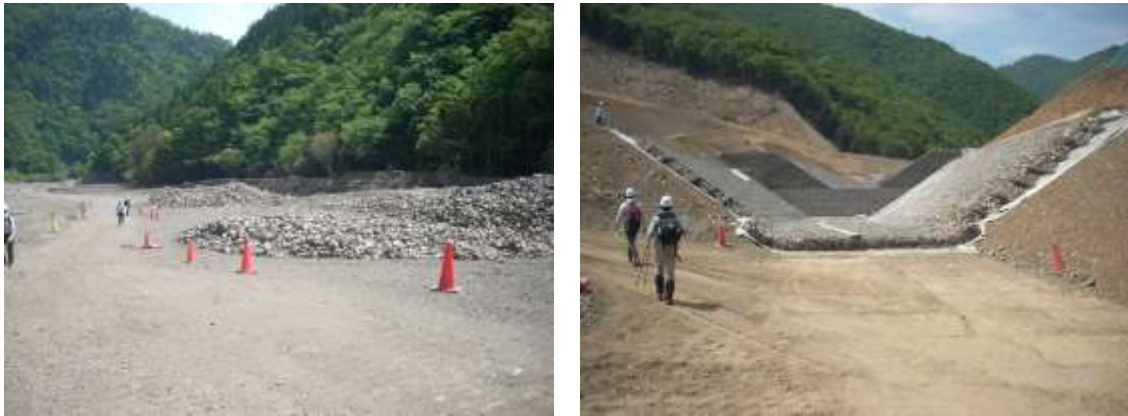
一方で、災害発生土でも粒径数十 cm 以上の大きなものは、分別されて仮置きされていた。これらは、写真 8-3-4 に見られるように、蛇籠の充填材としても利用できるものであり、こうした斜面災害では有効に利用できる材料といえる。現場で確認したわけではないが、実際に使われているのではないかと考えられる。

写真 8-3-4 数十 cm 以上の礫を分別仮置きしている状況(左)と数十 cm 以上の礫による蛇籠(右)
(赤谷地区)
