# 2011年10月23日トルコ・Van地震被害調査概要

東京大学生産技術研究所 小長井 一男

# 土木学会第1次調査団

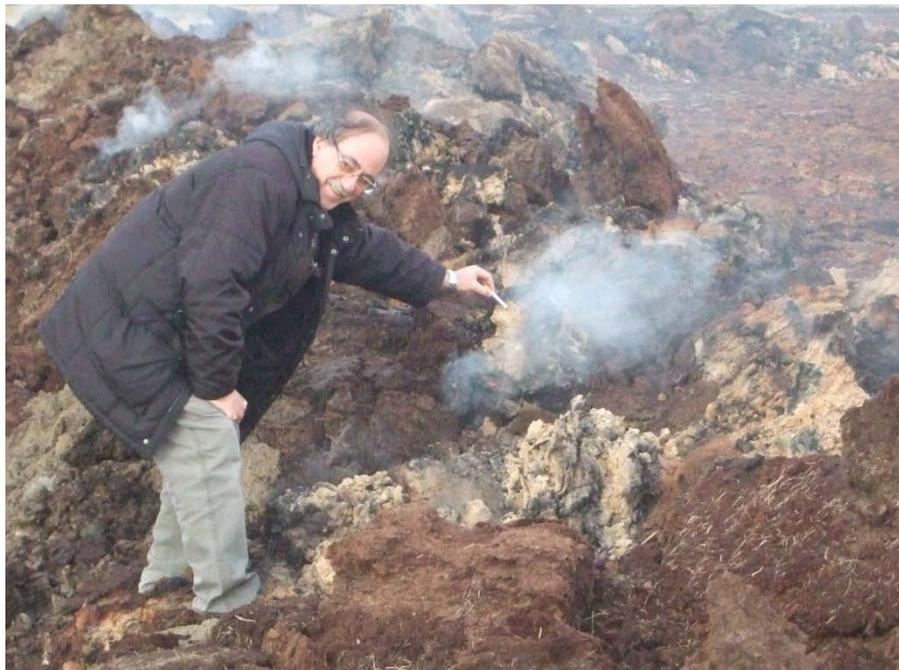
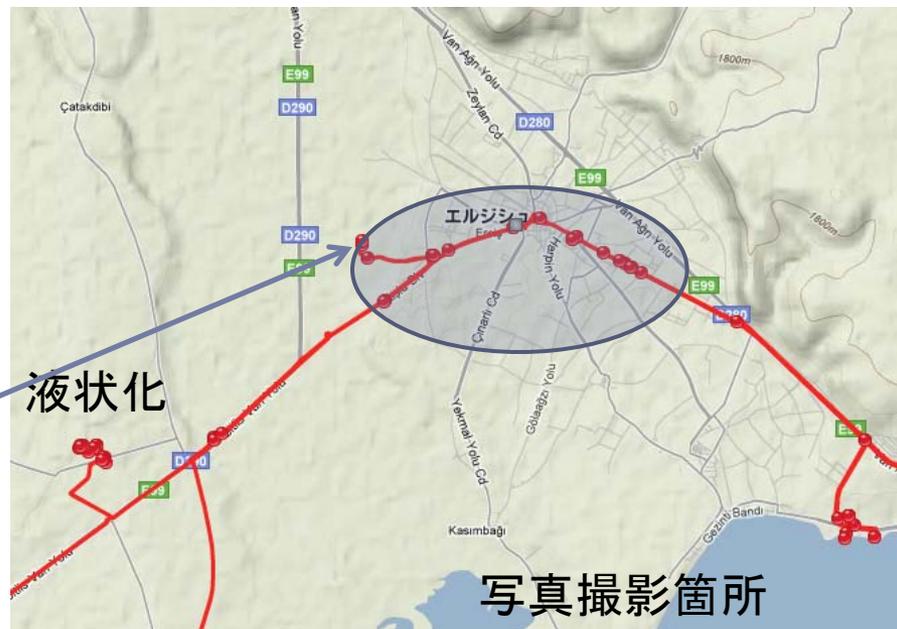
液状化

川筋には腐植土の堆積

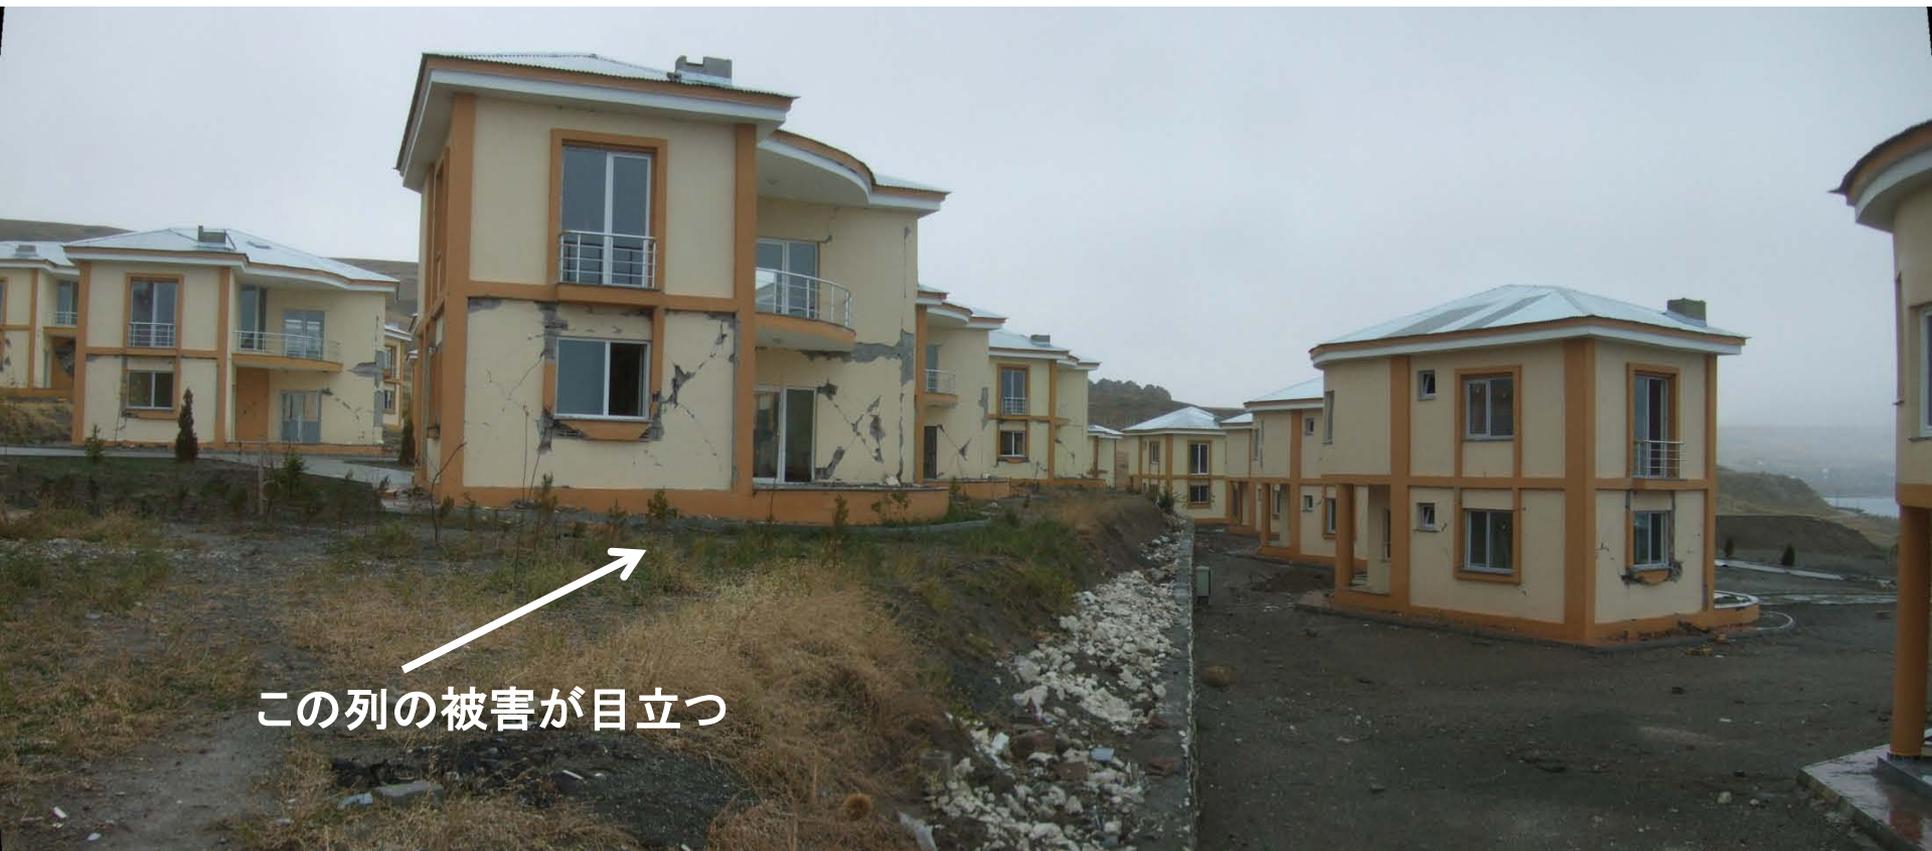
38.79751, 43.294759

この列の被害が目立つ

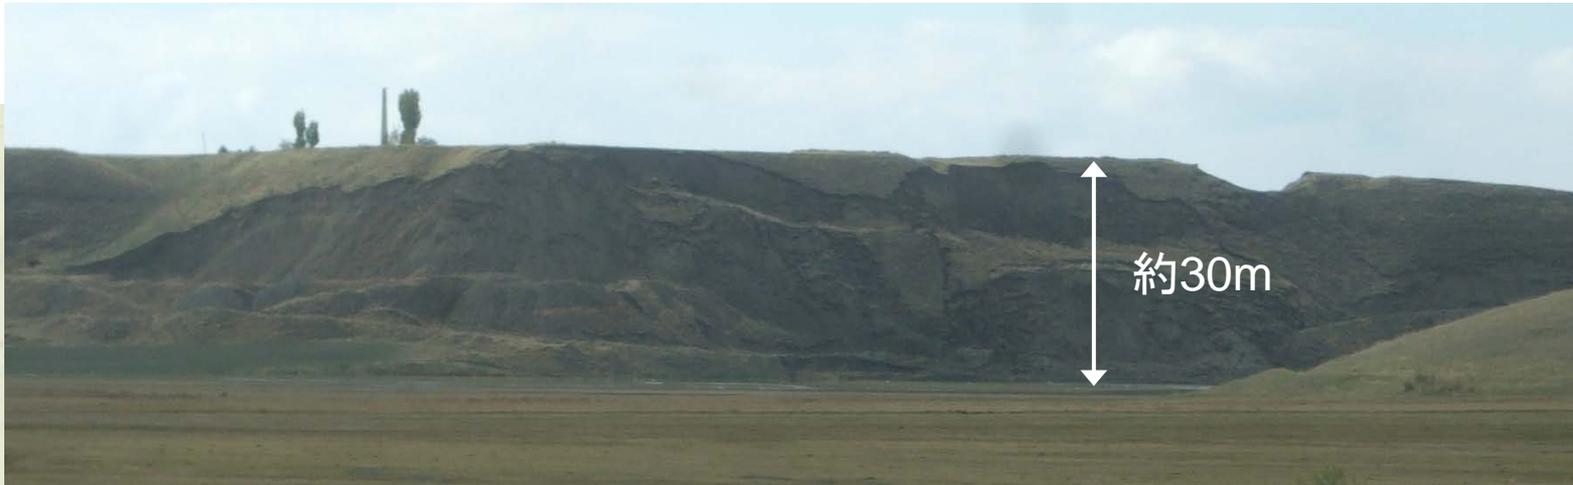
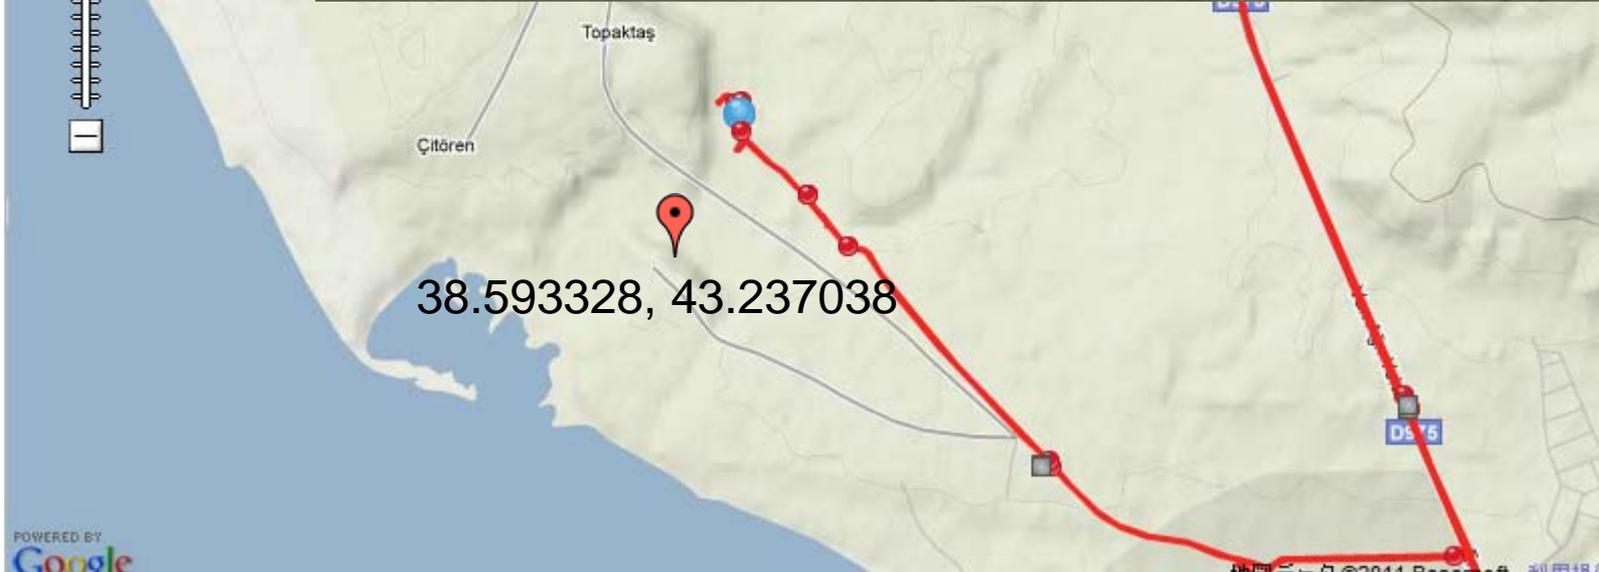
継ぎ足し？

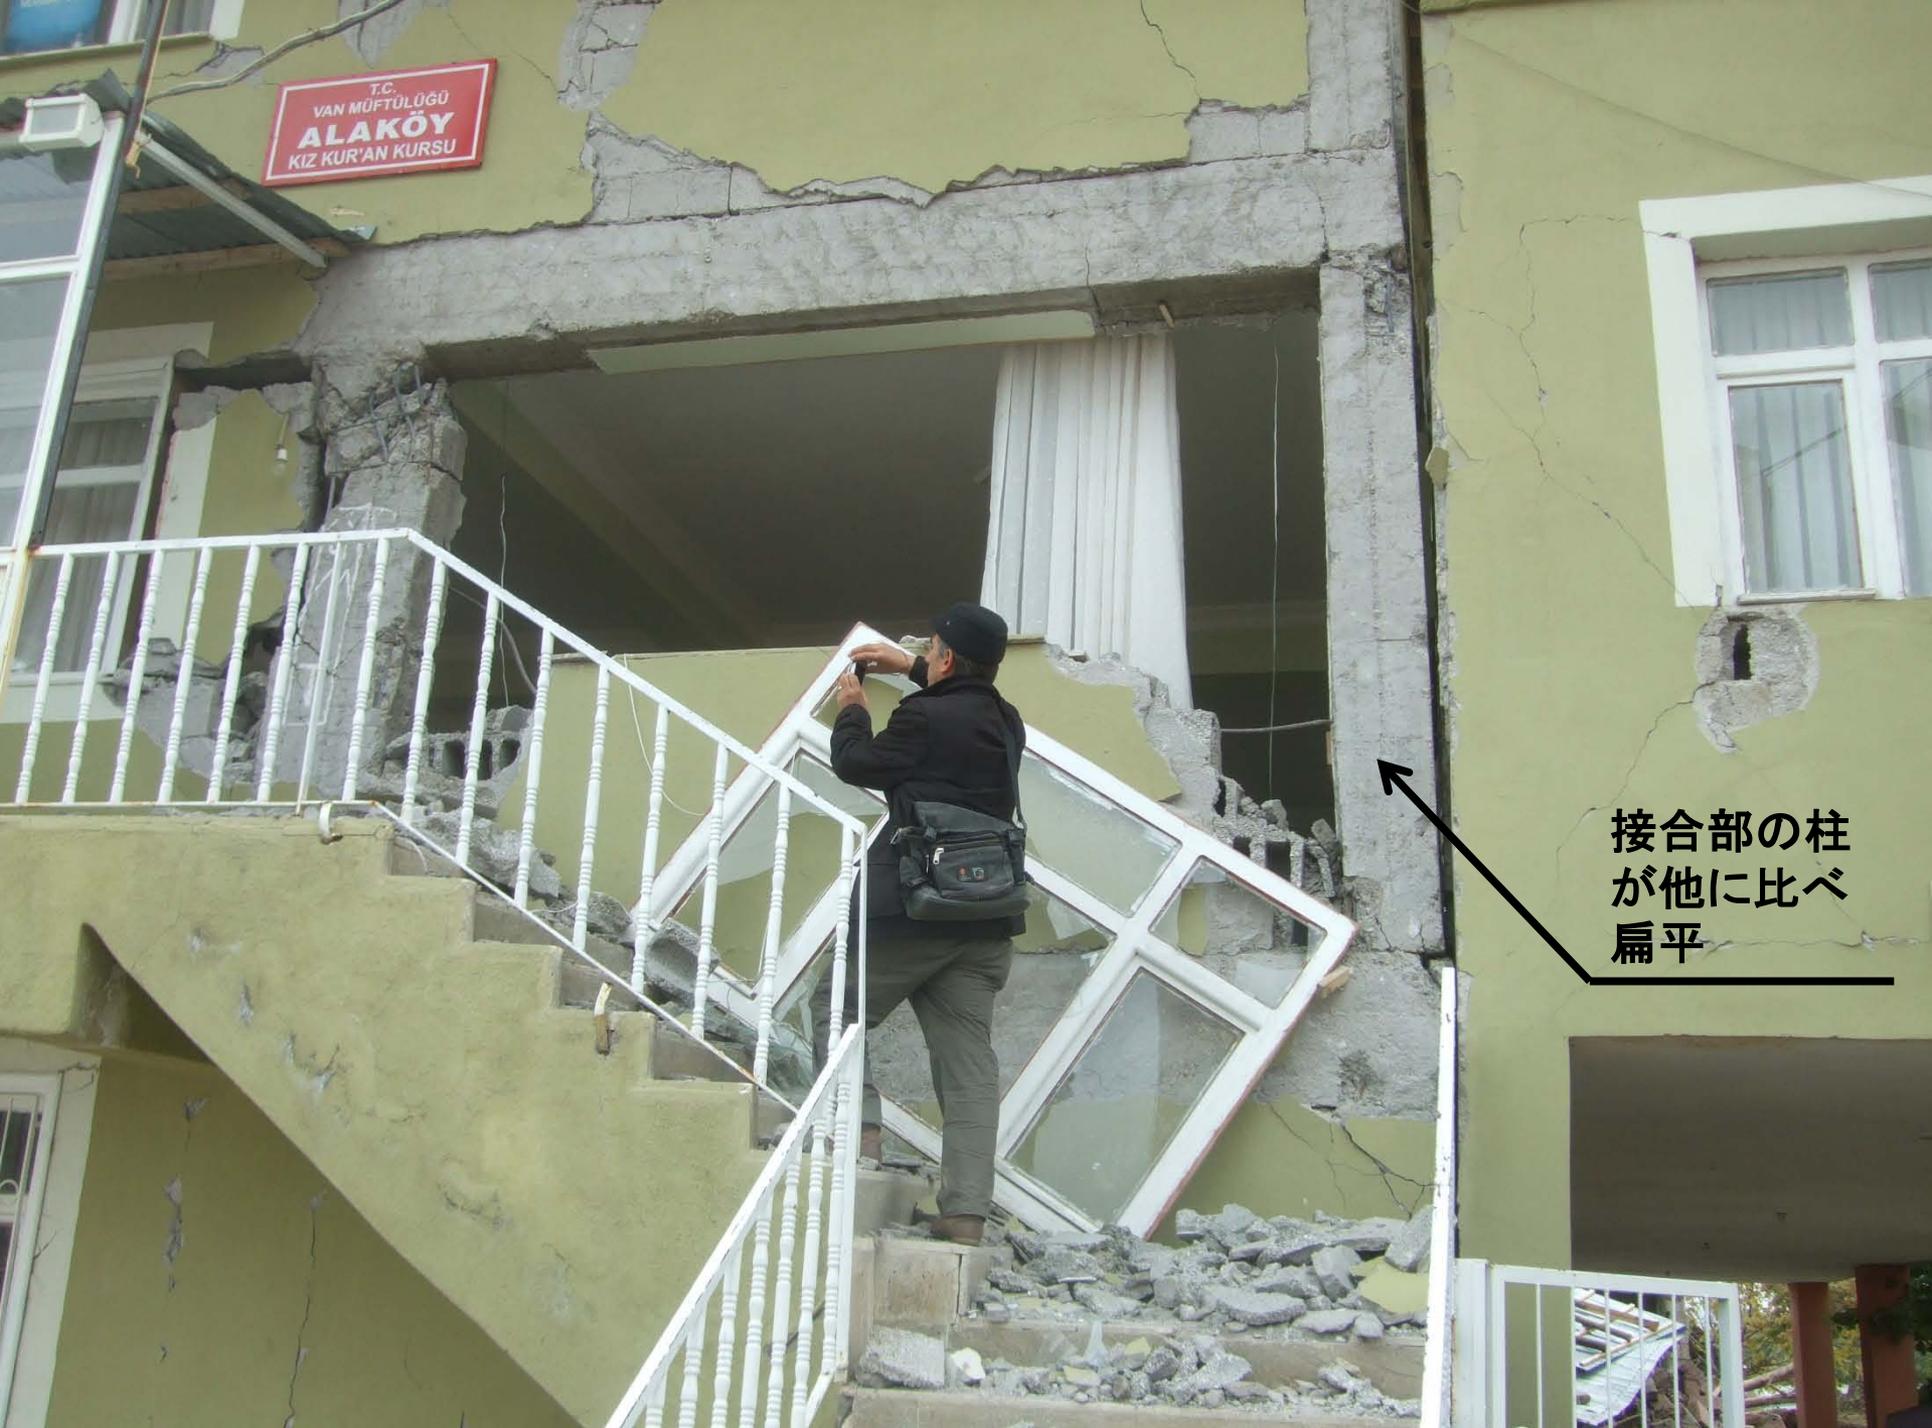
接合部の柱  
が他に比べ  
扁平

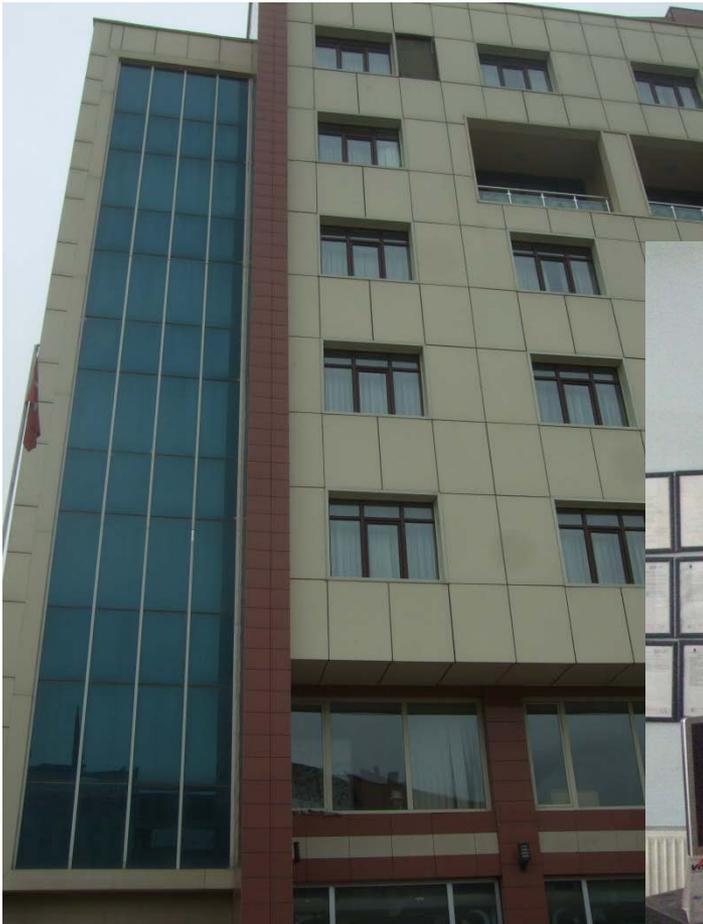
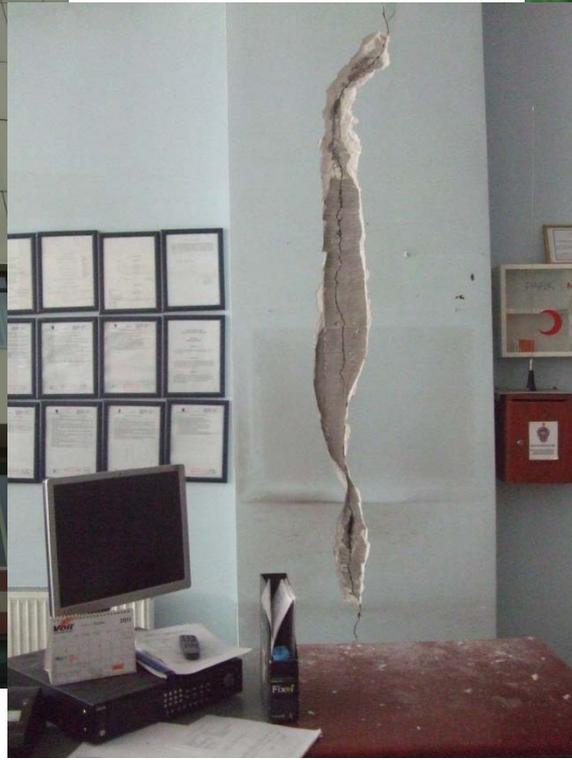
- 3つの建物の継ぎ足し？

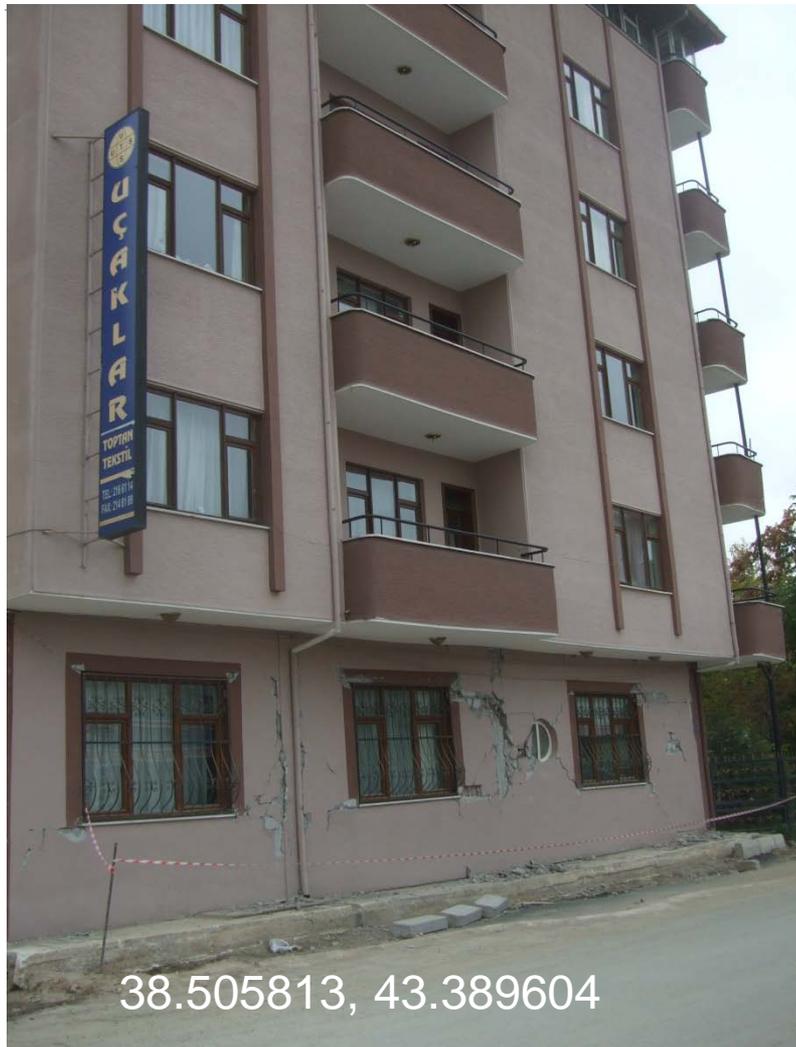
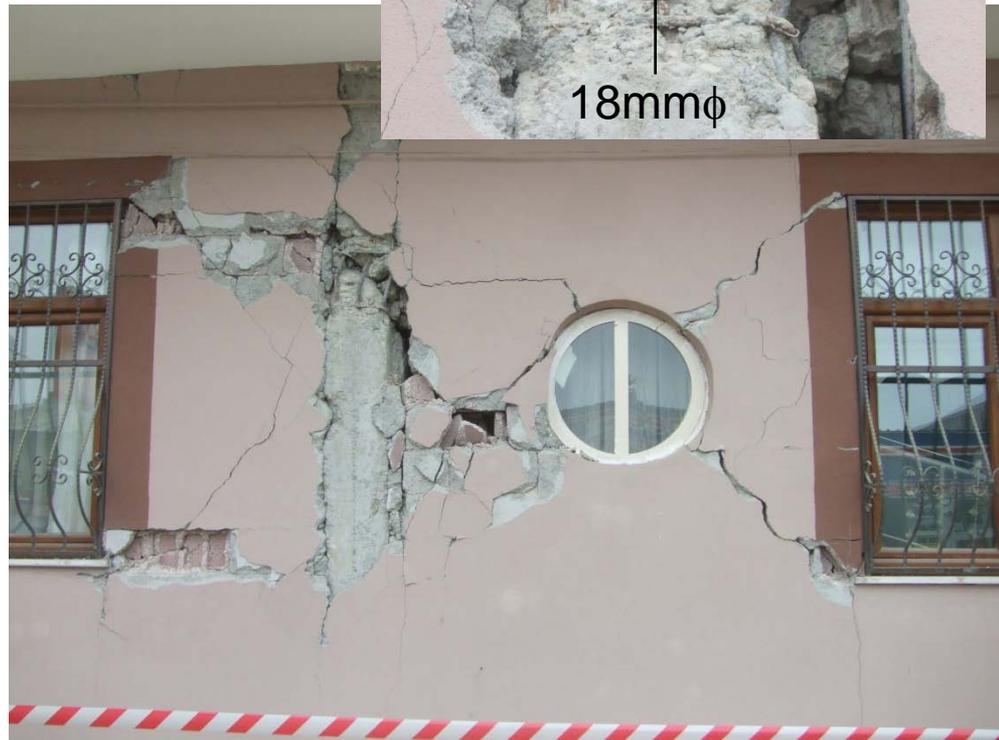
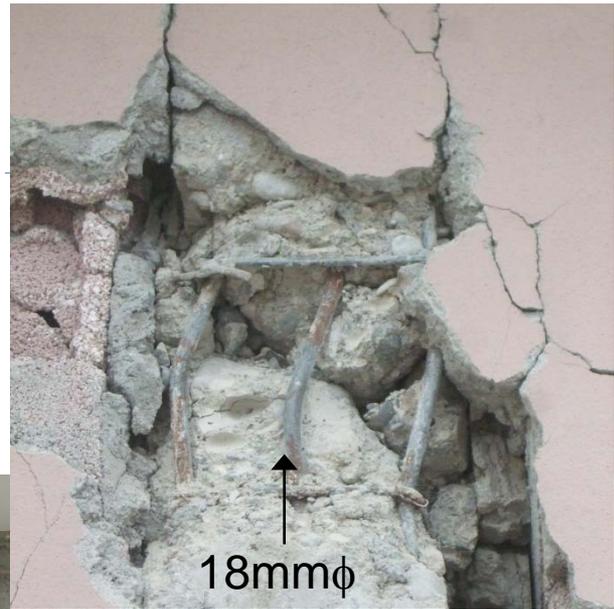
- 1階が絞られた形
- 2つの窓の隅角部を結ぶせん断亀裂が柱を横切って伸びる。

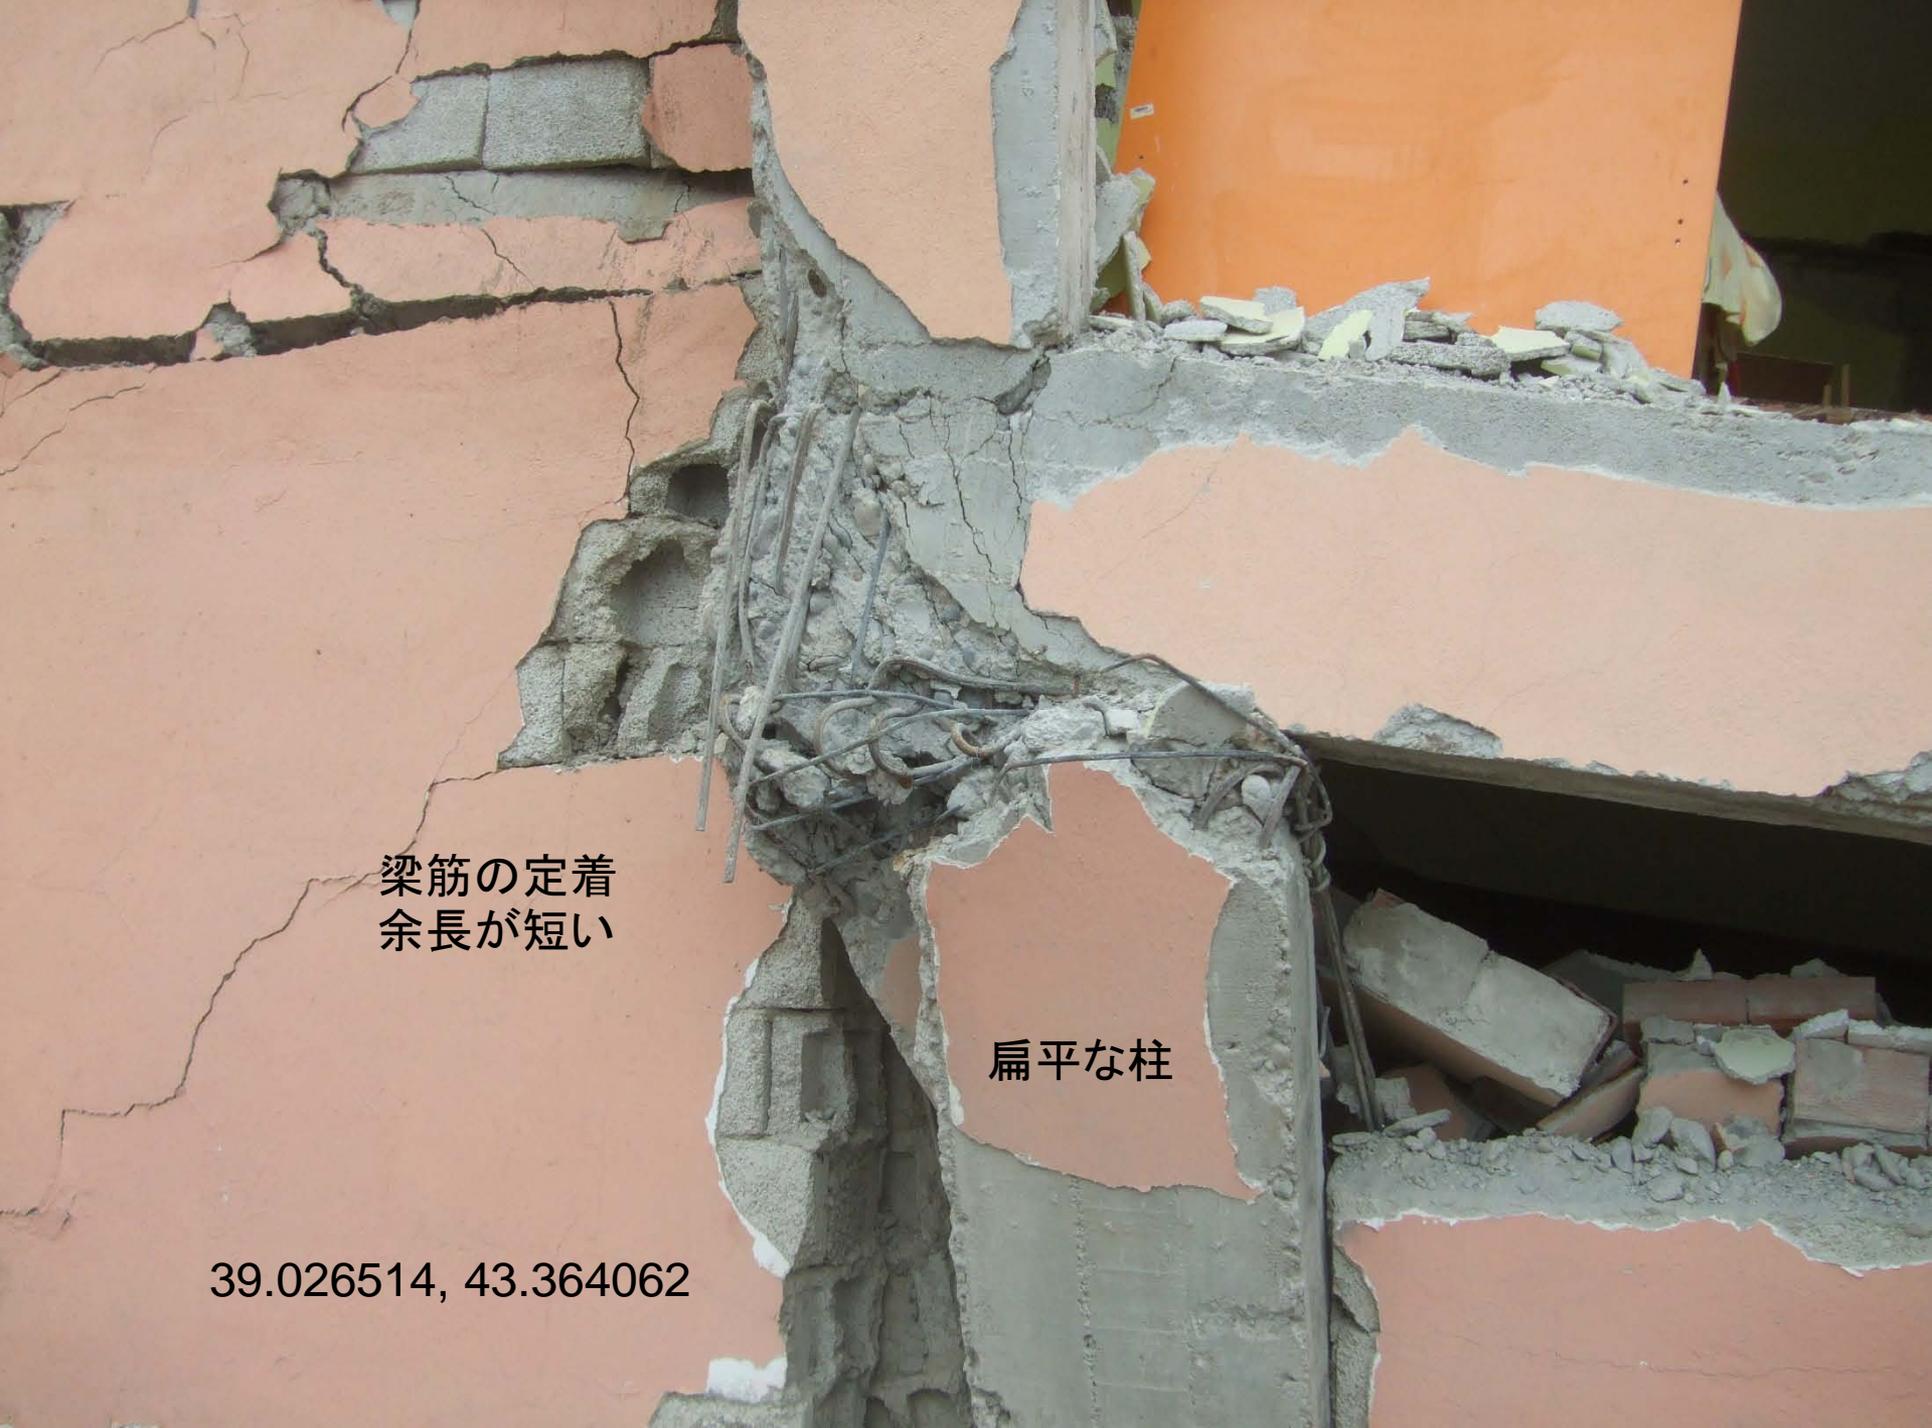
39.026514, 43.364062

梁筋の定着  
余長が短い

扁平な柱
