新潟県中越地震の斜面複合災害のモニタリングに関する研究
—メカニズム，維持管理，景観，生態系，廃棄物等の
総合的斜面工学からの検討—

(土木学会 平成 17 年度重点研究課題)

平成 18 年 3 月

社団法人 土木学会
地盤工学委員会 斜面工学研究小委員会

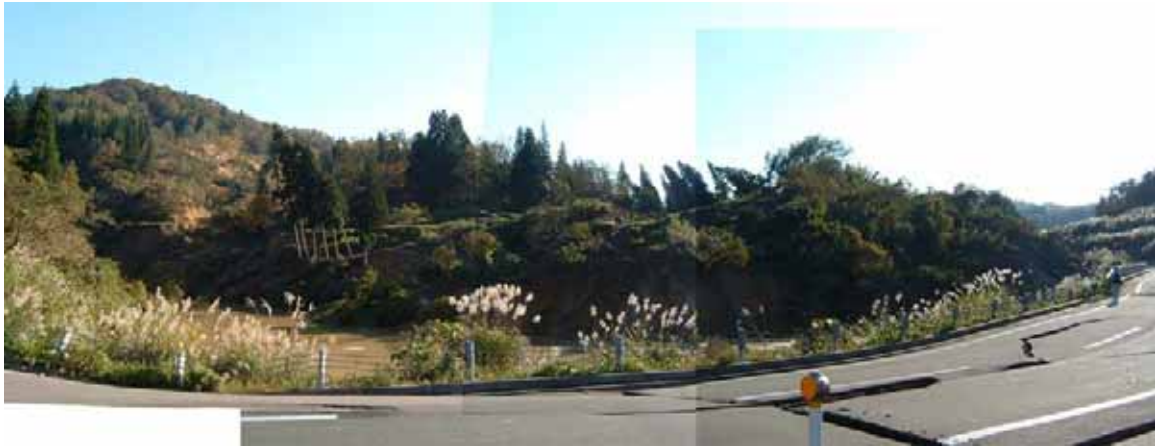
写真 2.8-1 旧山古志村東竹沢付近の大規模地すべりによる河川の閉塞とせき止め湖 (1 地点 : 04.10.29)

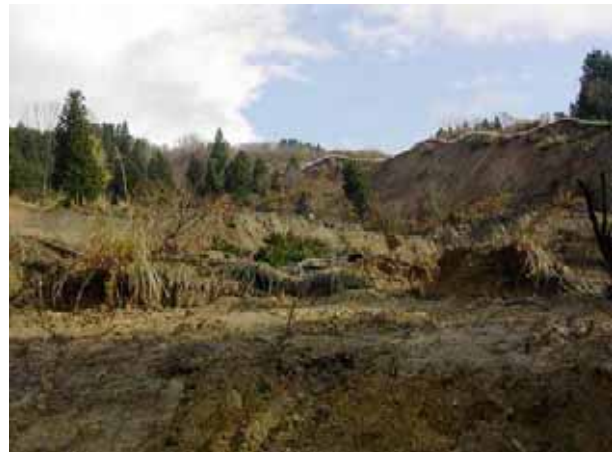
写真 3.1-10 左岸の寺野地すべりの滑落崖
(白色の点線が滑落崖)(12地点:04.11.20)

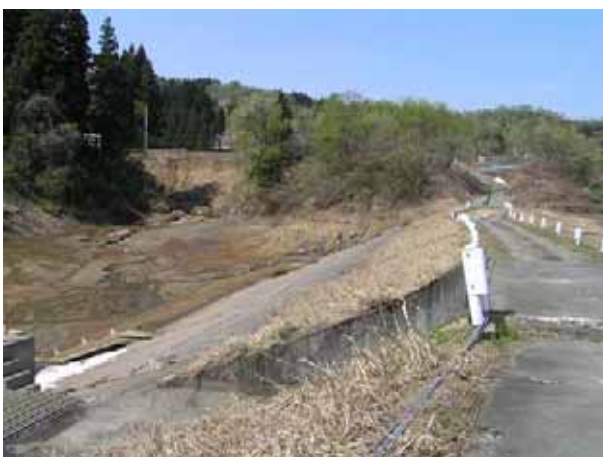
写真 3.2-1 (a) 被災ため池：ため池の漏水 (川口町)

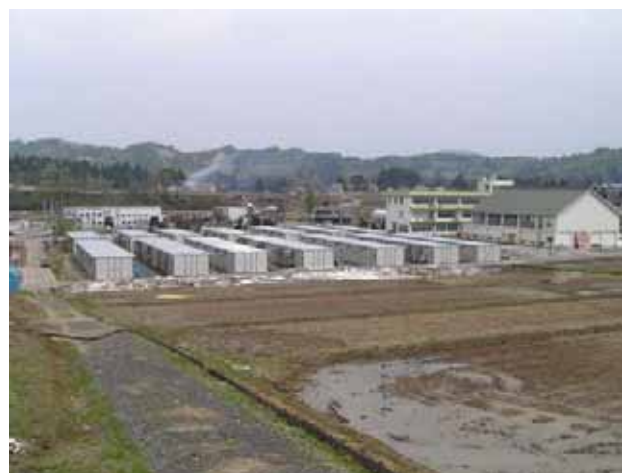
写真 3.2-2 (a) 被災水田

地震により農業用水が供給できなくなり休耕した水田と仮設住宅 (川口町)

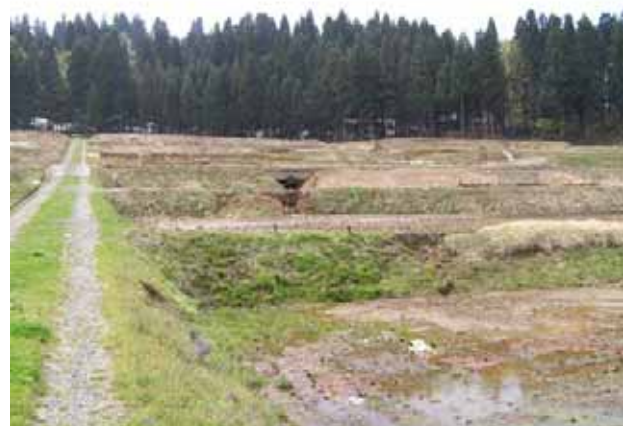
写真 3.2-2 (b) 被災水田

畦畔の崩壊、用水路の破損

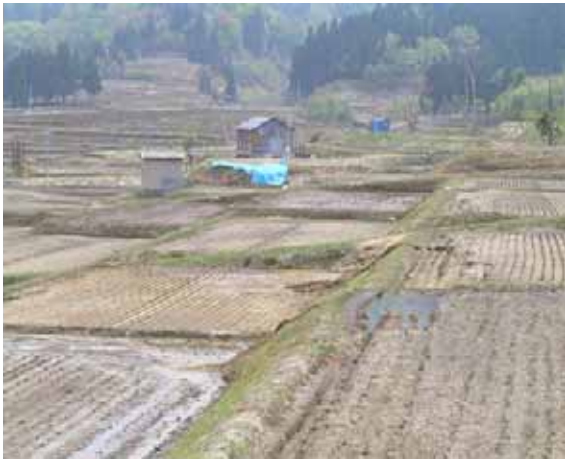
写真 3.2-2(c) 被災水田
畦畔の崩壊，田面の亀裂

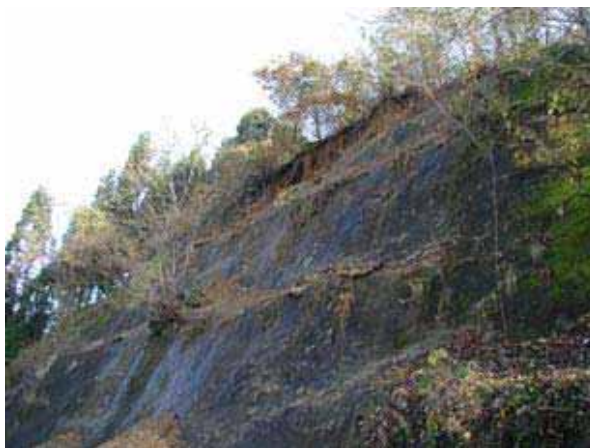
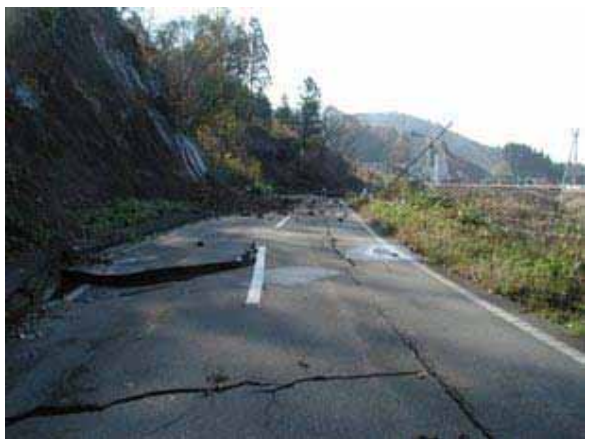
写真3.3-1～写真3.3-3に、吹付け工の損傷事例を示す。写真3.3-1は48地点の状況であり、吹付け工を施した切土のり面上部の吹付け部が剥離し、下写真に示すように道路上に剥離した材料やそれに伴う土砂が散乱している。また吹付け工表面には亀裂が生じている状況であった。このような損傷事例は、他の吹付け工施工箇所にも見られ、剥離箇所のほとんどが対策箇所の上部に見られることから、地震時の振幅が最も大きい箇所に該当していたためと考えられる。なお写真3.3-2は25地点の吹付け工の損傷状況であるが、この切土のり面に施した吹付け工部は、全体が剥離している箇所がパッチワーク状に存在している。吹付け工のこのような剥離規模の違いは、吹付け面と地山との間に生じる空洞の有無やその規模、地山の風化状態によるものと考えられる。写真3.3-3は写真3.3-2と同一箇所の雪解け後の状況であるが、若干の表層土の流出があるものの、ほとんど変化は見られない。

写真 3.3-1 吹付け工被災事例 (48 地点 : 04.11.26)

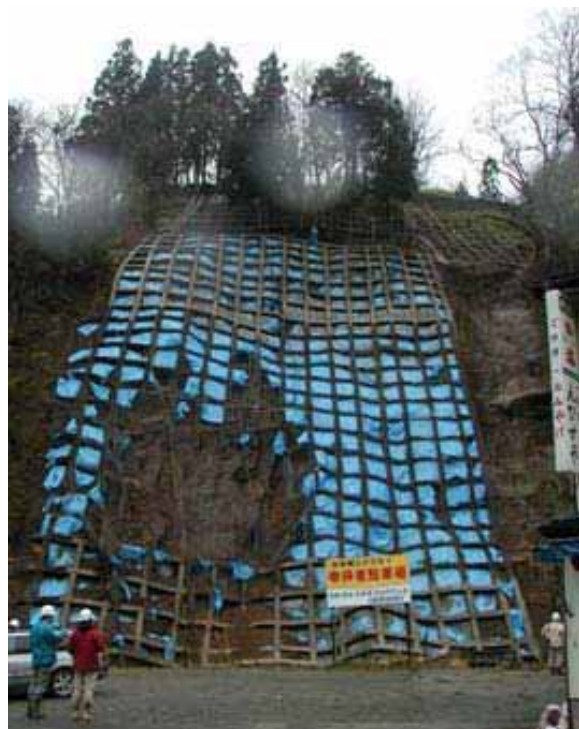
写真 3.3-7 のり枠工被災事例 (50 地点 : 04.11.28)

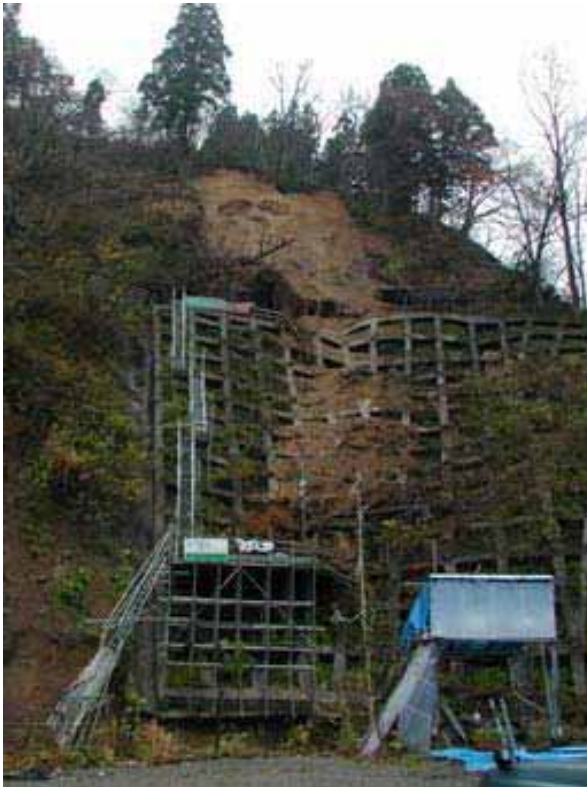
したのり枠を覆っている。なお写真 3.3-8 ののり枠工の基礎を示したのが写真 3.3-9 であるが、地震によって基礎部となる擁壁が崩壊している。

写真 3.3-8 のり枠工の効果事例 (50 地点 : 04.11.28)

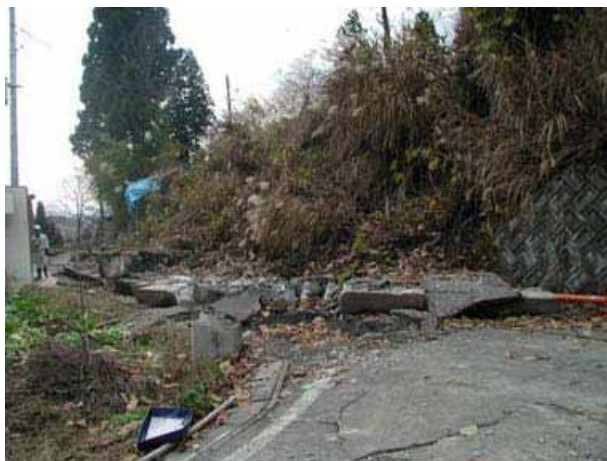
は道路脇に設置されていたL型擁壁が底板部から滑動した状況である。ブロック積みについては、写真3.3-14のように、亀裂・折れ曲がりという現象が見られた。なおこの他、すべり土塊と一緒に動き擁壁工全体が形状を保ったまま転倒している事例も見られた。写真3.3-15では、のり面の侵食防止のためにプレキャスト製のコンクリートブロックを枠状に組立てる方法であ

写真 3.3-12 擁壁工の被災状況 (29 地点：04.11.27)

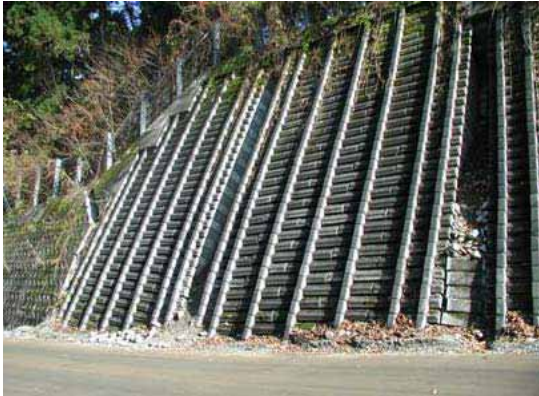
地すべり地帯では、斜面のり尻部等に排水性の高い井桁擁壁が一般的に使用される。写真3.3-17～写真3.3-20に井桁擁壁の被災状況を示す。写真3.3-17は切土のり面に設置された井桁擁壁であるが、接合部の板が外れて裏込め材が流出しており、擁壁自体も中腹部に孕みだし現象が見られる。写真3.3-18及び-19は、盛土のり尻に設置された井桁擁壁の被災状況を前者は側面から、後者は正面から撮影したものである。背後の盛土部のすべりによって擁壁中腹部に亀裂が生じ、写真のような被災状況になったものであるが、これだけ変形したとしても背後土砂の流出はなく、機能は果たしていることに驚かされる。同じように大きく変形しても擁壁としての機能を果たしている例を写真3.3-19に示す。この場合も背後のすべりによって、井

写真 3.3-17 井桁擁壁の被災状況 (45 地点 : 04.11.26)

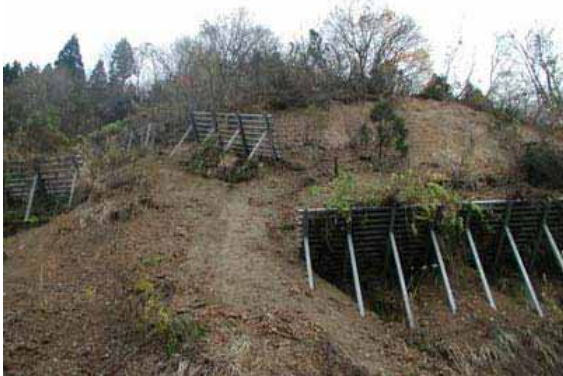
写真 3.3-39 は、旧山古志村役場付近の雪崩予防柵の被災状況である。斜面上部の柵の基礎前面土砂が表層崩壊によって流出と柵上部の表層崩壊によって予防柵がほぼ形を保ったまま移動した除強である。斜面下の柵は表層崩壊土砂を捕捉している状況であるが、柵自体は変形は生じていない。しかし積雪層の保持機能が低下しているため雪崩の発生する可能性がある。写真 3.3-40 は融雪後の状況であるが、若干の土砂流出は見られるものの積雪前とほとんど変化はない。

写真 3.3-39 表層崩壊によって基礎が破壊した事例と表土が予防柵で捕捉され予防柵機能が低下した事例
(34 地点 : 04.11.16)

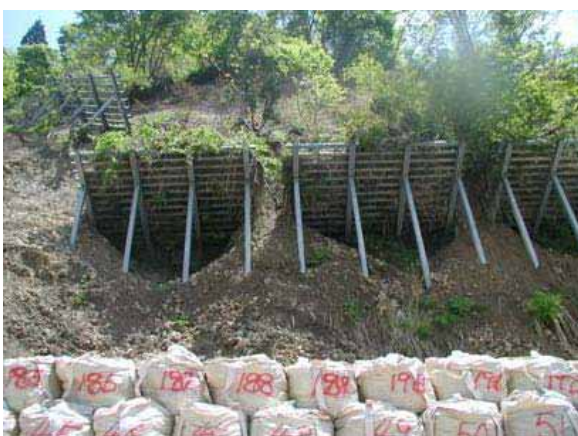
写真 3.3-40 同一箇所の融雪後の状況
(34 地点 : 05.05.14)

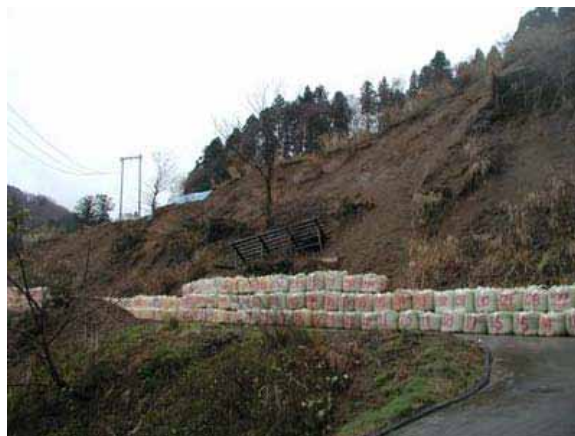
写真 3.3-41 は、濁沢町竹之高地区の予防柵の被災事例である。深さ 1 m 程度の表層崩壊によって予防柵が基礎ごと移動している状況である。その基礎部の状況が写真 3.3-42 であるが、基礎が支持基盤内のすべり破壊によって一緒に移動したことがわかる。またこの予防柵と同列にある柵は、基礎前面の土砂が表層崩壊によってなくなっており、基礎部が弱体化している。

写真 3.3-41 表層崩壊で基礎ごと崩壊した予防柵の事例
(49 地点 : 04.11.28)

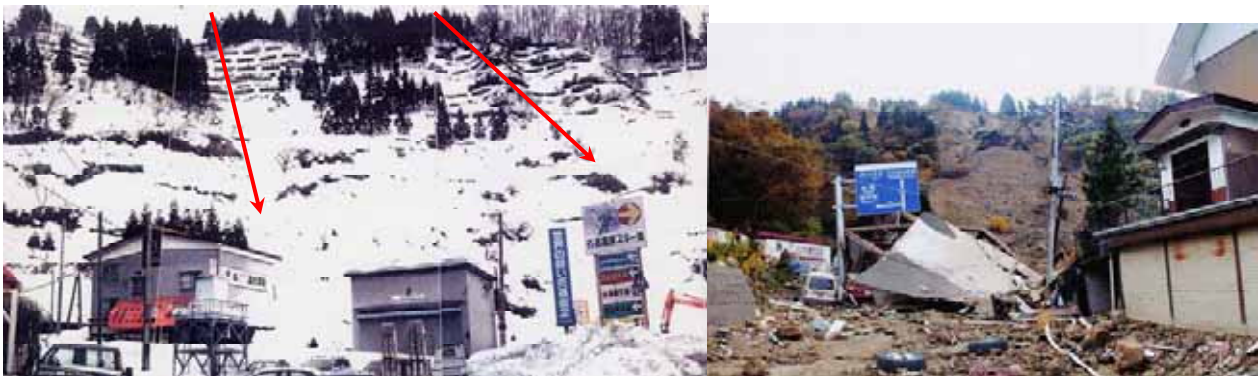
写真 3.4-4 予防柵が崩落した斜面(旧山古志村竹沢,31地点) 左:崩落前・右:崩落後 新潟県長岡地方振興局提供

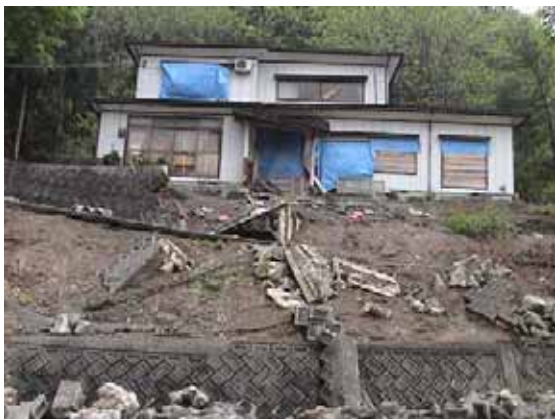
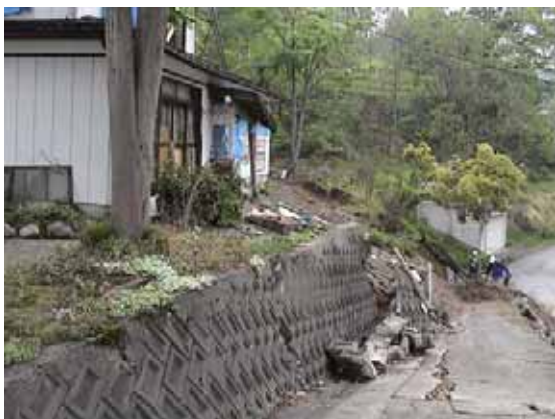
写真 3.5-7 典型的な宅地の地震被害。擁壁などの急斜面部は容易に破壊され崩壊している。2005年12月には、家屋は全て撤去されていた。(53地点：05.5.15)

写真3.5-7地点は、2005年5月の雪解け後には擁壁背後の盛土部が崩壊し、家屋基礎部では大きな変状は見かけ上発生していなかったが、同年12月には家屋は全て撤去されていた。補修で居住できるレベルではなかったものと考えられる。

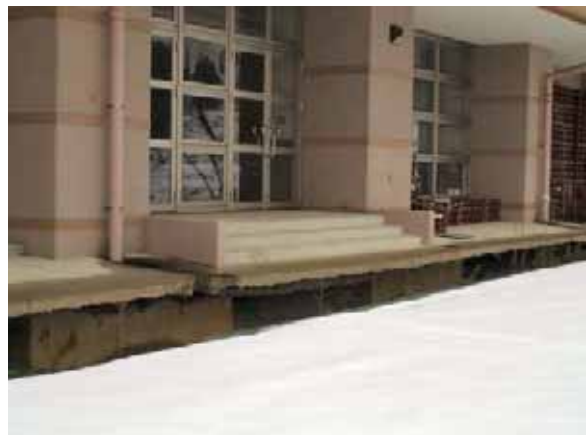
典型的な盛土の沈下変状は、旧山古志村役場に認められる。建物の基礎は大半が杭基礎で施工されていると考えられる。このため、構造物周辺の地盤が相対的に大きく沈下し、ライフラインの破断等の被害を発生させている。村役場などの重要構造物はしばしば、このような大規模盛土上に施工されるが、防災面を考えると再検討の余地がある。

写真 3.5-14 旧山古志村役場の盛土沈下 (34 地点 :
05.12.10)

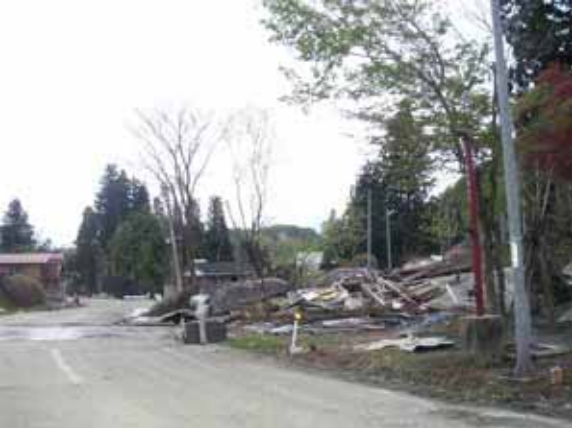
写真 4.2-8 家屋の崩壊 (梶金 05.5.1216)

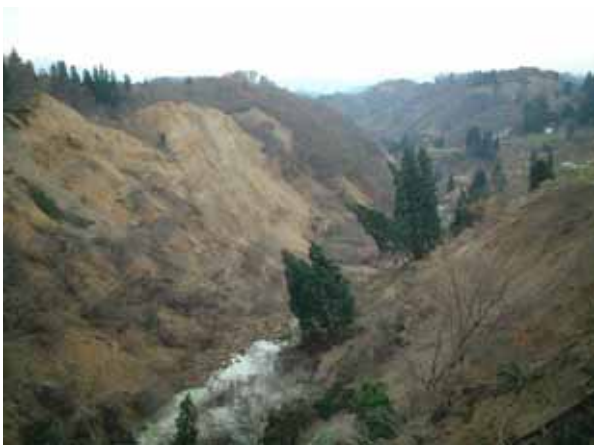
河川に近接する急崖は、現在進行中の侵食谷であるが、この部分の風化土層には中低木が侵入・定着し繁茂していた。この風化土層が地震力により剥落し、河川に崩落している。

崩壊深が浅いことから単位面積あたりの崩壊土量は少ないものの、河川のほぼ全域に及んでいるために土砂の流出量が多いものと考えられ、水質汚濁の原因となっており、河川、及び水質に対する影響は大きなものがある。

写真 4.2-11 河川斜面表層崩壊 (大久保 04.4.26)

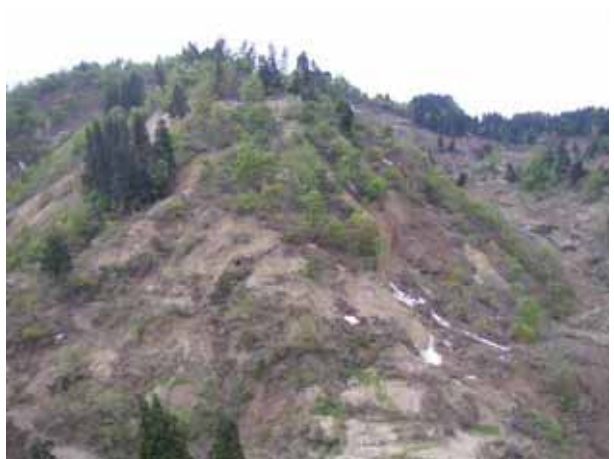
写真 4. 2-26 山腹斜面表層崩落 (梶金05.5.16)

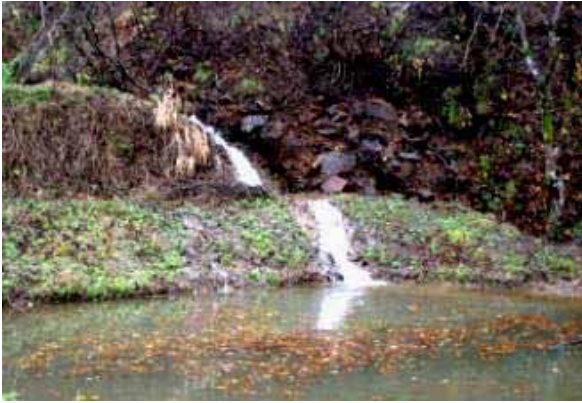
写真 5.2-12 小水路の閉塞で、小規模な河道閉塞を形成、二次災害の危険を生む。(長岡市濁沢 43 地点：05.5.14)

こうした状況は、水量豊富なこの地域では、異常出水時に限らず、土砂崩壊、地すべりの再誘発につながりかねない。こうした多雪地域の特殊性を持つ地域では、小規模流路の水管理システムの整備が欠かせない。

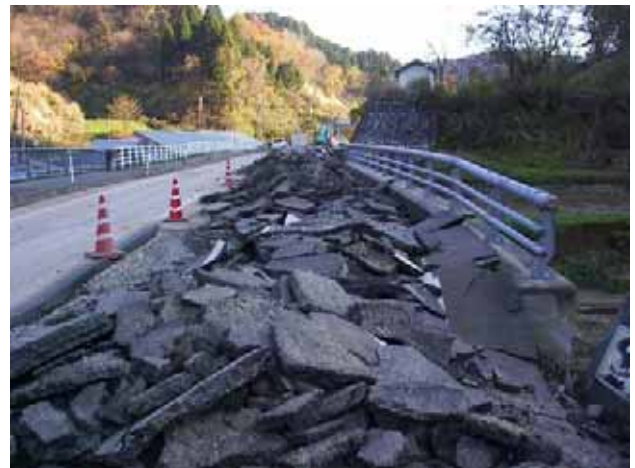
写真 6.1-9 破損したアスファルト・コンクリート
(旧山古志村) (04. 11. 23)

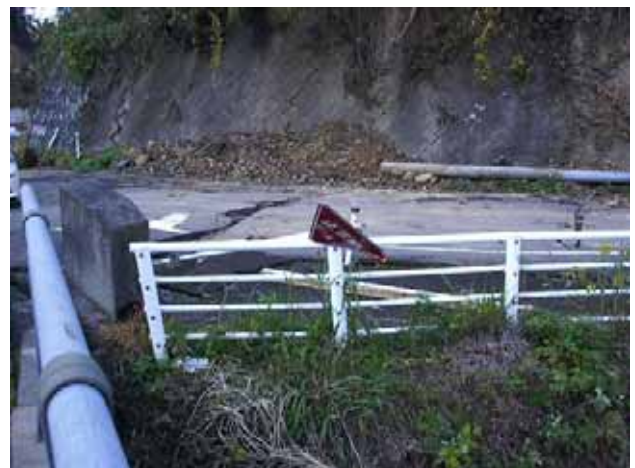
写真 6.1-10 破損したコンクリートやガードレール等
(旧山古志村) (04. 11. 23)

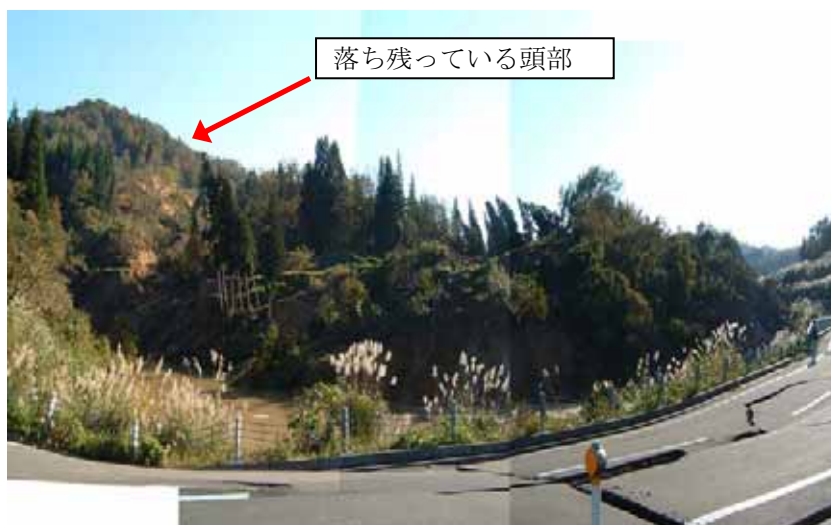
写真 8.1-11 東竹沢地すべりでは開口割れ目が多く地下水位の低かった頭部は落ち残った (1 地点 : 04. 10. 29)

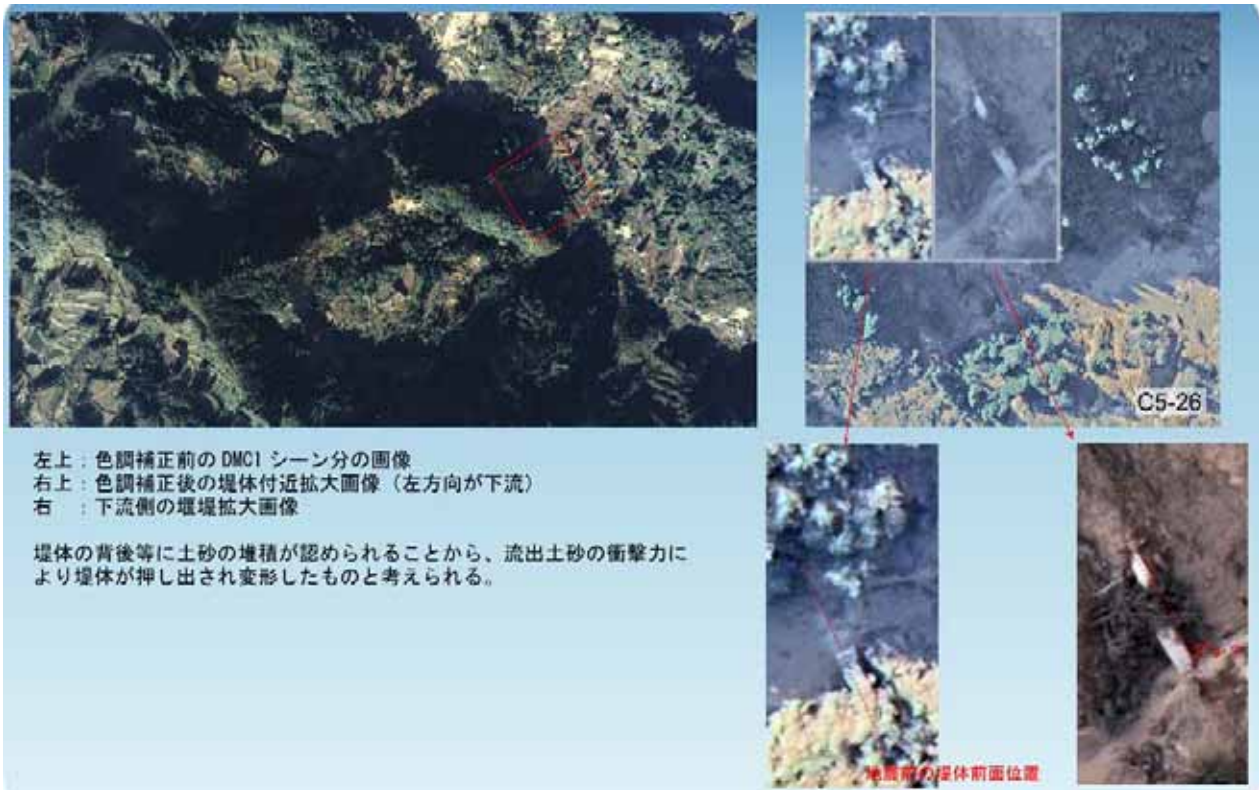
地震動に伴い崩壊等の土砂移動が発生し、その衝撃力等で堰堤が破損する場合も多い。図8.2-2は芋川流域の土留川における流出土砂の衝撃力による堰堤袖部の水平移動を示したものである。現地調査の結果では約80cm下流側に水平移動したことがわかっている。図8.2-2によ

図 8.2-2 神沢川における流出土砂の衝撃力によるえん堤袖部の水平移動（DMC 画像判読による）

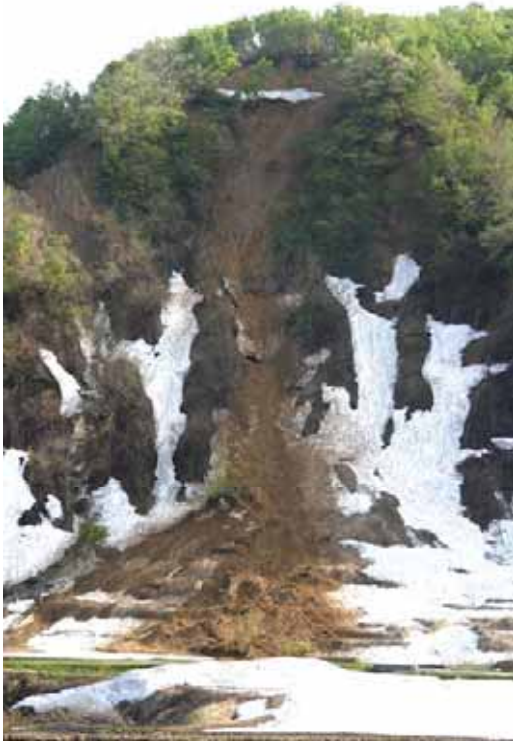
写真8.3-1 融雪期における表層崩壊地の侵食(広神村05.3.23)雪面上に土砂が流下、崩落部分を広げている。

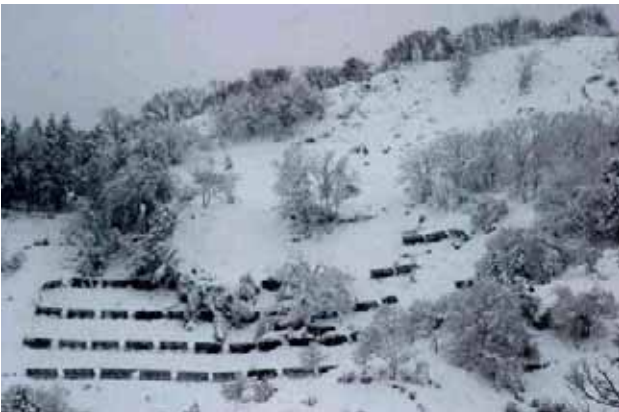
写真8.3-4 斜面に設置されたなだれ予防柵
(長岡市蓬平町 05.3.23) 予防柵が一部崩壊している。
