2005年台風14号により発生した 山須原ダム貯水池内斜面の崩壊

THE SLOPE FAILURE BY THE TYPHOON NO. 14 AT YAMASUBARU DAM RESERVOIR IN 2005

山口健太郎¹・高森重治²・林 信雄³・大石博之⁴

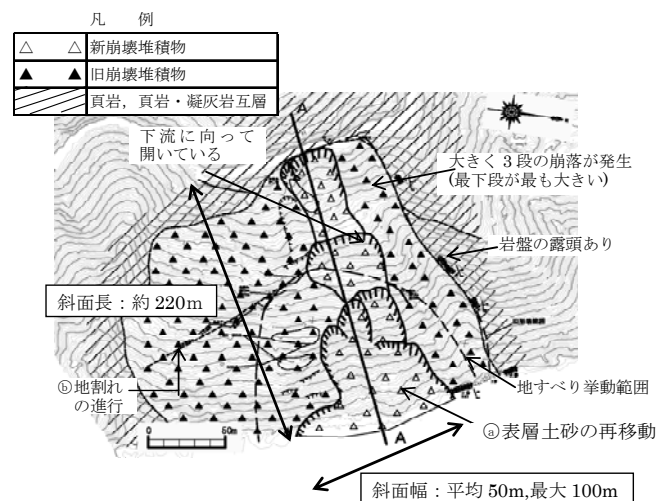
図-3 山須原ダム崩壊斜面 現地踏査結果

図-3に山須原ダム崩壊斜面での現地踏査結果を示す。これによると、当該斜面の崩壊は大きく3段に分かれた構造を呈したものであることが判明した。また、最も規模の大きい最下段のブロックで台風直後にはみられなかった新たな小崩壊が発生し(図-3中の①)、加えて崩壊箇所の下流側斜面に長さ約120mに及ぶ地割れが生じ(図-3中の②)、その挙動が計測結果においても確認されたことから、依然として斜面の不安定化は拡大・進行している恐れのあることが認められた。

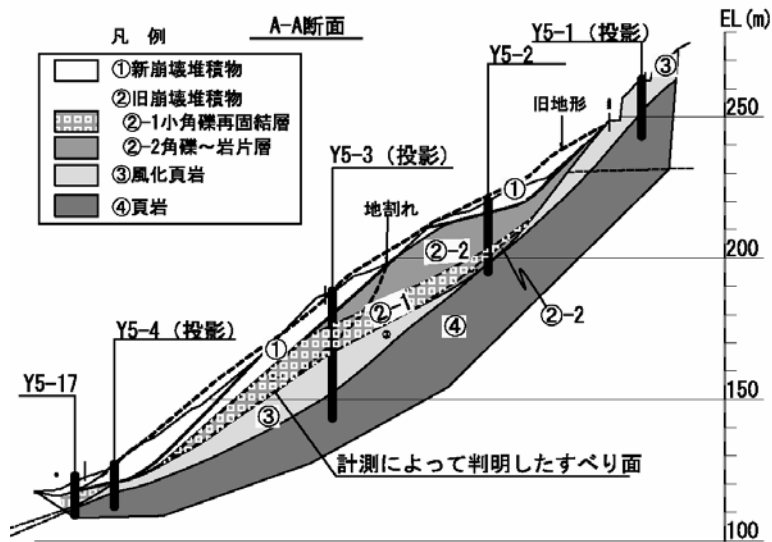
図-4 山須原ダム崩壊斜面 地質断面図

図-4にはボーリング調査結果により得られた当該斜面の地質断面図を示す。当該斜面における基盤の地質は前述の通り日向層群の神門層に属する泥質岩類で、頁岩や頁岩凝灰岩互層が水平から緩やかな流れ盤(N70E/30N)を呈して分布していることが認められた。ただし、本層準については岩盤構造の乱れ等も認められず、現状安定した状況にあるものとみられ、近い将来急激に不安定化することは考えにくい。断面図ではこれら基盤の層準のうち風化が進んでいるものを③層、新鮮な状態のものを④層として表した。

一方、基盤岩の上位にはかつての崩壊に伴うものとみられる堆積物層が存在することが明らかとなった。

これらの堆積物層は、その岩相から崩壊発生の重要な素因であったものと考えられる。ルーズな堆積構造を呈する新崩壊堆積物①は地盤としての強度も低いことが考えられ、将来的な再崩壊の可能性が非常に高い部分であると推定される。また、旧崩壊堆積物②-1 についても細粒分が多く軟質な岩相から推定して、不安定化の可能性は有しているものと判断される。この旧崩壊堆積物②-1 が不安定化した場合には、その層の中に含まれている旧崩壊堆積物②-2 も巻き込んだ崩壊が発生する可能性があると考えられる。仮に、この堆積物層全体が一度に不安定化することを想定すると、その土量は最大で約 61 万 m^3 に達すると推定される。

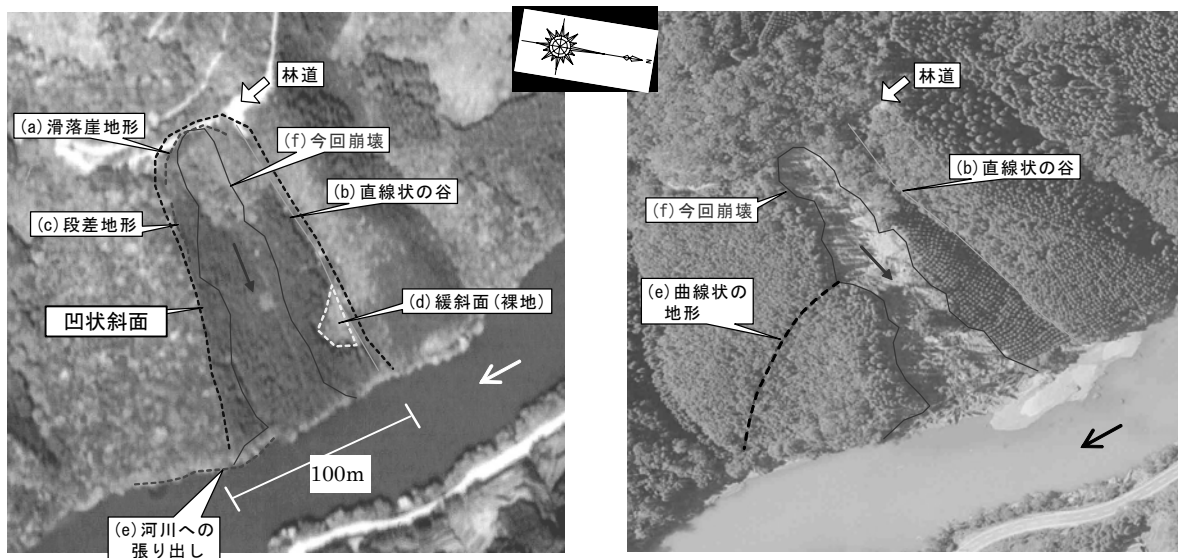
写真-1 山須原ダム崩壊斜面 台風14号以前(左:1985年)と以後(右:2005年10月)の空中写真

泥質岩類の岩片・礫および岩塊と基質の細粒分よりなる。写真-1は当該斜面における台風14号以前(1985年撮影)と以後(崩壊後の2005年10月撮影)の航空写真を比較したものである。両写真について地形判読を実施したところ、崩壊前の写真で林道直下の滑落崖地形や斜面上の段差、局所的な緩斜面などが存在していたことが判明した。つまり、当該斜面は台風14号以前にも崩壊の発生した履歴があり、その際に発生した崩積土が堆積物

として斜面上に残存していたものと考えられる。

④に関しては、当該斜面末端は地形的に明瞭な水衝部に位置していないが、崩壊前の写真(写真-1)で河川への張りだしが認められることから、斜面の安定性に影響した可能性はあるのではないかと推定される。

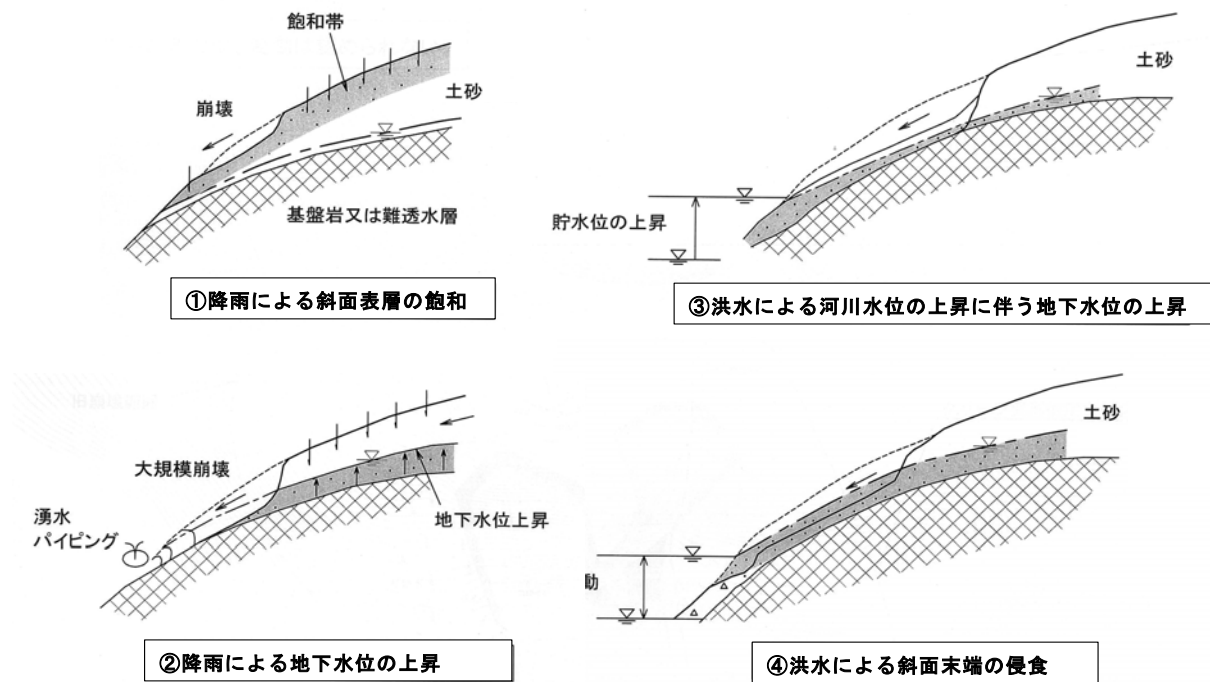
図-5 山須原ダム崩壊斜面 崩壊メカニズム概念図

大規模な崩壊発生の素因は、前節に記述したように旧崩壊堆積物②-1 および②-2 といった堆積物層が表層に厚く分布していたことにあるものと推測される。一方、崩壊発生の誘因については、今回の崩壊が大量の降雨と洪水をもたらした台風 14 号に伴うものであったことから考えて「水」に求めることができる。しかしながら、斜面の不安定化に働きかける「水」の形態としては、以下のように複数のものが考えられる。

- ① 降雨による斜面表層の飽和
- ② 降雨による地下水位の上昇
- ③ 洪水による河川水位の上昇に伴う地下水位の上昇
- ④ 洪水による斜面末端の侵食

図-5に上記メカニズムの概念図を示す。ここに挙げた「水」の作用形態について、山須原ダム崩壊斜面における影響度を、これまでの調査結果を踏まえ推定した。

以上のことから、当該斜面崩壊の誘因は、①～④の全てが誘因として作用した可能性があり、中でも①については周囲の状況からみても影響度が大きかった誘因であったものと考察した。

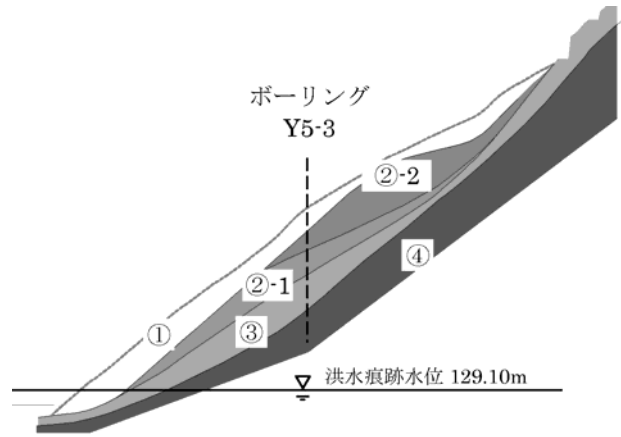
図-6 山須原ダム崩壊斜面 解析用断面

解析を行う断面は図-3と同じA-A測線とし、崩壊発生前の斜面の地下構造は図-6のように設定した(崩壊前の地形に関しては国土地理院の数値地図より推定)。地盤の物性値としては表-1に示す値を用いた。ここで、②-1層は調査結果と既往文献^{4),5)}を参考に $\phi 30^\circ$ を与えるものとした。粘着力については各検討ケースにおいて逆解析により求めるものとした。なお、新崩壊堆積物である①層については、崩壊前の状態は②-1層であったと仮定し、②-1層と同じ物性値を用いた。飽和重量に関しては一般的な値として 20KN/m^3 、湿潤重量については 18KN/m^3 を用いることとした。解析では、実際の現象を

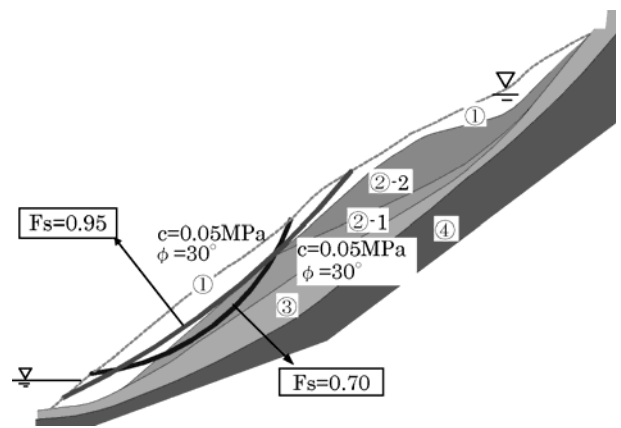
図-7 すべり安定解析結果(その1)

まずは物性値の設定に従い、①と②-1層が同じ強度を有していると仮定した上で、地下水が地表面まで上昇した場合の解析を試みた。台風14号で崩壊した①層の部分の安全率を $F_s=0.95$ とすると、①および②-1層の強度は $c=0.05\text{MPa}$ となった。しかしながら、この強度を採用した場合、②-1層を通るすべりの方が安全率が低く($F_s=0.70$)なり崩壊地形を再現できなかった(図-7)。実際に、崩壊後から実施している地下水観測の結果をみても、水位は常に新鮮な④層の中のみで挙動していることが確認されている。崩壊により地下水構造の変容を生じた後の状態を観測している可能性もあるため断定は出来ないものの、当該斜面が元々地下水の上昇しにくい状況にあったことは十分考えられる。

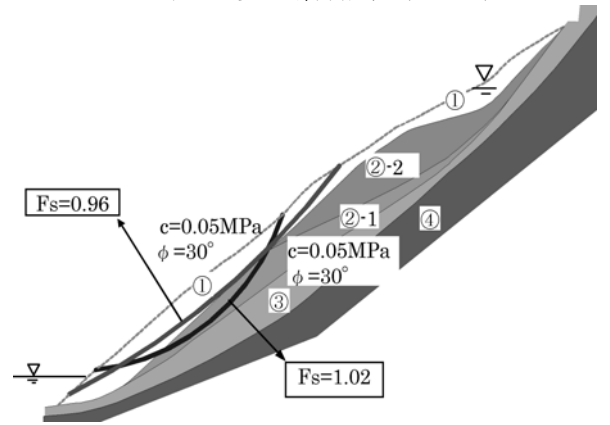
図-8 すべり安定解析結果(その2)

本ケースでは地表からすべりが発生した深さまでが豪雨により飽和したと仮定し、①層のみに水圧分布を仮定した。水圧は飽和する表層部のみに働くものとし、その部分の厚みから $u=0.1\text{Mpa}$ と設定した。物性値の前提に従い①層と②-1層の強度が等しいとした場合、 $c=0.05\text{MPa}$ の強度に対して①層のすべり安全率は $F_s=0.96$ になるのに対し、②-1層では $F_s=1.02$ となる結果が得られた(図-8)。これは、豪雨に対して①層のみが崩壊し、②-1層が現況の地形で残存するという状況を再現するものである。

以上の解析結果から、山須原ダム崩壊斜面における斜面崩壊の誘因としては「降雨浸透による表層部の飽和」の影響度が大きいことが推測されることとなった。今回の解析条件は仮定を多く含んだものであるため、地下水位上昇の影響を完全に否定出来るものではないが、ボーリング調査等で得られた知見とも合わせれば表層部の飽和による斜面の不安定化は重要な誘因であり、当該斜面における対策工を検討する上で最も留意すべき課題の一
