最近の流木災害の特徴と対策

CHARACTERISTICS OF RECENT WOODY DEBRIS DISASTERS AND COUNTERMEASURES

石川 芳治

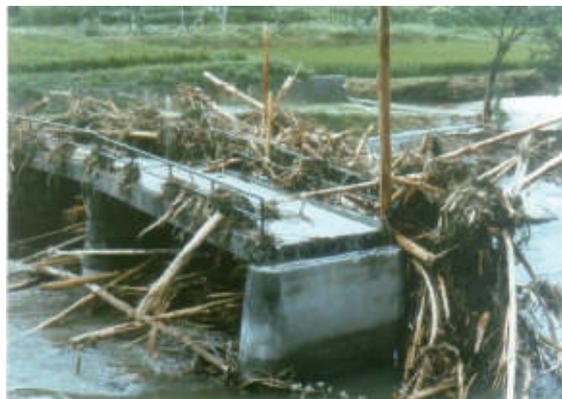
を中心とした地域で山腹崩壊や土石流が多発した。流木により橋梁が閉塞されて橋梁が流失した事例が見られた（写真-1）。

写真-1 流木の閉塞による橋梁の破壊（1986年7月、京都府笠置町、木津川左支川白砂川西奥橋）

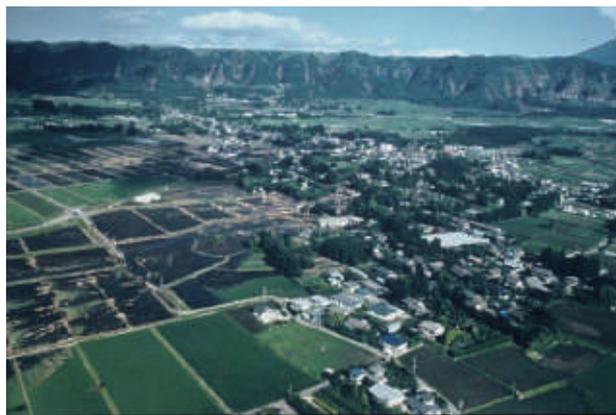
平成2年(1990)7月2日の豪雨により阿蘇山のカルデラ内を流れる古恵川（流域面積約10km²）の上流域では山腹斜面崩壊が多数発生して泥流とともに多量の流木が流下した。下流部の一の宮町市街地では古恵川に架かる長さ約10mの国道橋に多量の流木が詰まり、このため泥流および流木は周辺の人家密集地に氾濫して、死者7名、全半壊家屋百数十戸という大きな被害を発生させた³⁾（写真-2）。この流木災害を契機として、平成2年(1990)10月に建設省（現国土交通省）により「流木対策指針（案）」が策定された。この指針（案）は平成12年(2000)の改訂⁴⁾を経て、平成19年(2007)3月に「土石流対策技術指針（案）」と合わせ、「砂防基本計画策定指針（土石流・流木対策編）解説」および「土石流・流木対策設計技術指針解説」に編集され、さらにこれらは、平成28年(2016)4月に改訂されて^{5),6)}現在にいたっている。また、平成24年(2012)3月には林野庁により「土石流・流木対策の手引き」が策定され、これを基に平成30年(2018)3月には「土石流・流木対策指針解説等」⁷⁾が策定されている。

写真-2 国道橋が流木により閉塞されたために土石流が周辺に氾濫し人命、人家等に甚大な被害を与えた（1990年7月、熊本県一の宮町古恵川）

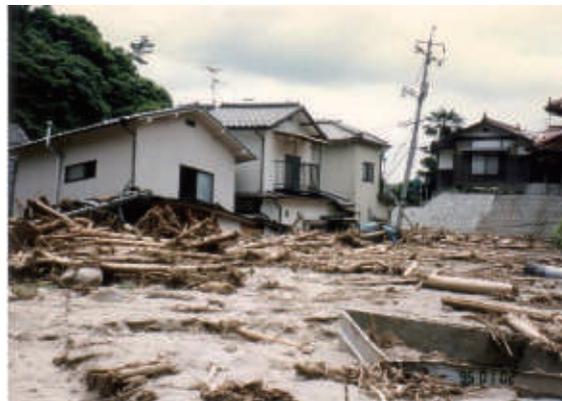
平成11年(1999)年6月に発生した広島災害では多くの流木災害が発生した。一例として荒谷川では溪流に架かっていた橋梁に流木が詰まったことにより周辺への土石流の氾濫が引き起こされて人家が破壊され、死者4名の被害が発生した⁹⁾（写真-3）。

写真-3 溪流に架かる橋梁の流木による閉塞に伴う土石流の氾濫と人家の被害（1999年6月の広島災害における荒谷川）

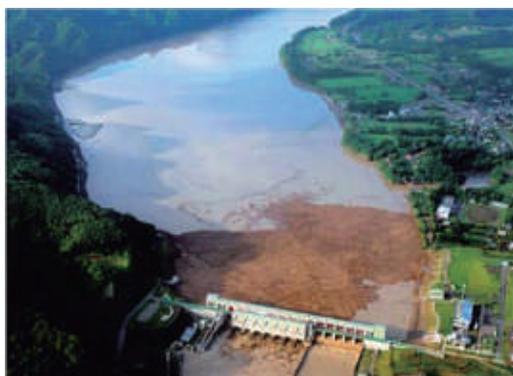
厚別川、新冠川の流域では多くの山腹崩壊、土石流が発生するとともに、多量の流木が発生して下流に流下した。沙流川に位置する二風谷ダムでは約5万m³の流木が貯水池内に集積した¹⁰⁾（写真-4）。台風10号による北海道での死者・行方不明者は11名、全半壊家屋は31戸であった。

写真-4 二風谷ダムにおける貯水池への流木の集積 (2003年8月台風10号による豪雨、日本ダム協会)

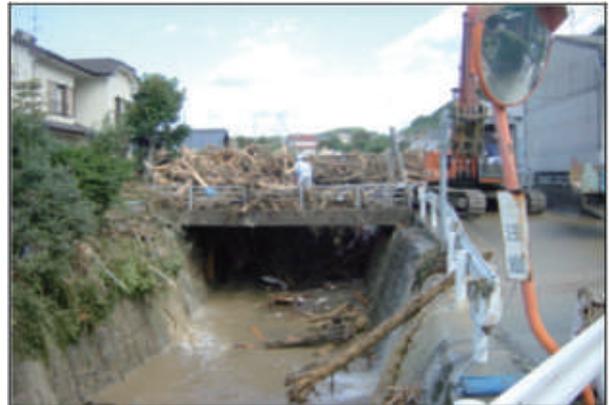
平成 16 年 (2004) は梅雨前線と度重なる台風の襲来により、全国各地で土石流による災害が発生したが、土石流とともに流下してきた流木が橋梁を閉塞することにより、土石流や洪水の災害を拡大させたと考えられる事例が福井県、兵庫県、香川県、愛媛県等において数多く見られた。このうち、愛媛県では多くの溪流において多量の流木が流下して土石流や洪水の被害を拡大させた¹¹⁾ (写真-5)。

写真-5 愛媛県西条市長谷川における流木による橋梁の閉塞と周辺への洪水氾濫 (2004年9月台風21号による災害、愛媛県提供)

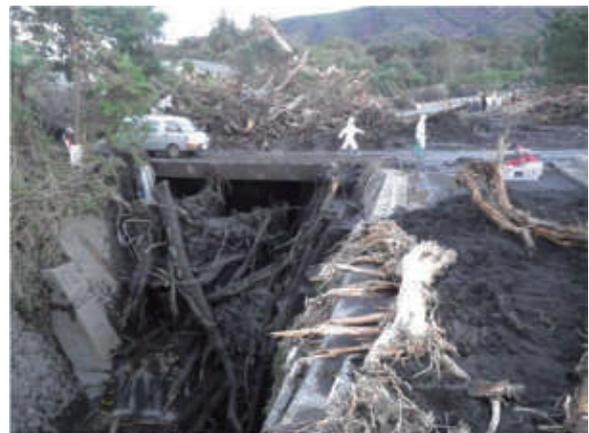
平成 25 年 (2013) 台風 26 号により、伊豆大島では 24 時間雨量が 800mm を超える豪雨に見舞われ、大金沢では大規模な土石流が発生し、死者・行方不明者 39 名の甚大な土砂災害が発生した。この土石流による崩壊・侵食面積率は約 18% となったため多量の流木 (約 13,600m³) が発生・流下し、大金沢の中下流に存在していた橋梁が流木により閉塞されて、土石流が流路の外に氾濫したため被害が拡大した¹²⁾ (写真-6)。平成 26 年 (2014) 8 月には集中豪雨により広島市安佐北区・安佐南区を中心とした地域で多数の土石流・がけ崩れが発生し、死者 74 名という甚大な被害が発生した¹³⁾。

写真-6 伊豆大島大金沢における流木による橋梁の閉塞と土石流の氾濫 (2013年10月台風26号による災害)

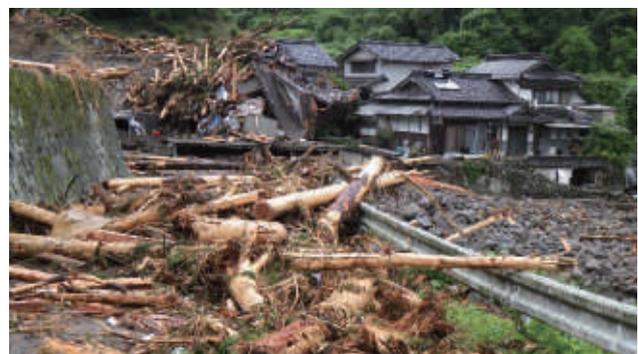
平成 29 年 (2017) 7 月の「九州北部豪雨」では、福岡県と大分県の県境付近一帯に 24 時間雨量が 800mm を超える豪雨が発生した。この豪雨により多数の斜面崩壊や土石流が発生し、これに伴い多量の土砂や流木が溪流及び河川を流下して下流の谷底平野や扇状地に氾濫堆積し、死者・行方不明者 41 名とともに、人家、ライフライン等の施設等に甚大な被害を発生させた¹⁴⁾ (写真-7)。

写真-7 福岡県東峰村岩屋地区における土石流および流木の衝突による家屋の被害 (2017年7月「九州北部豪雨」による災害)

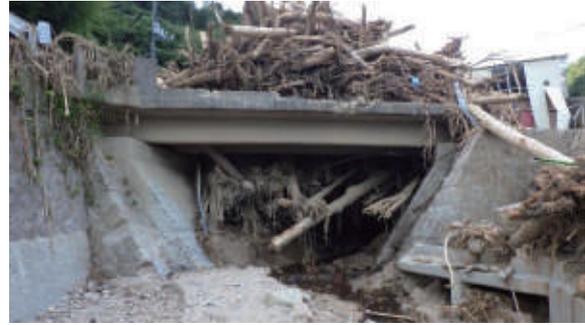
岩ならびに流紋岩の地質の地域で土石流が多数発生し、これに伴い流木も発生・流下して、橋梁等を閉塞して被害を拡大させた (写真-8)。

写真-8 広島県坂町総頭川における流木による橋梁の閉塞と土石流の氾濫(2018年7月豪雨)

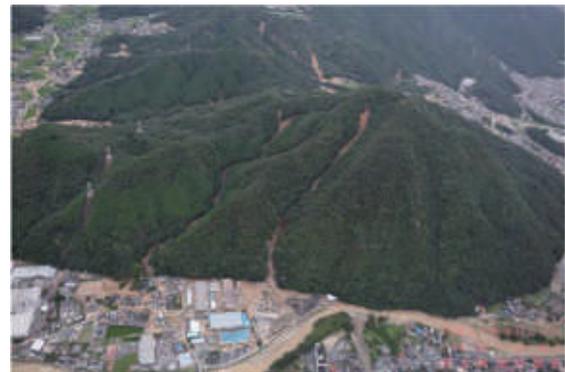
流木の発生原因は表-1のように分類される^{15),16)}。特に山地においては土石流の発生、流下に伴う流木の発生が主な形態である。土石流の発生は主として源頭部の斜面崩壊によるものが多いため、流木も源頭部の崩壊により発生するが、量的には、土石流の流下による溪流沿いの侵食に伴い立木が流出することによる場合が多い(写真-9)。流木の流下の形態は、土石流では土砂と流木が混じって一体となって流下する(写真-10)ものと考えられる。一方、掃流(洪水)では流木は水面付近を浮いた形で流下すると考えられる。このため流木捕捉施設の計画や設計においては、土石流とともに流下する流木は土砂・巨礫と一体として捕捉し、掃流区域では流木は土砂とは分離して捕捉することが基本となる。

写真-9 広島市の高松山における土石流の発生・流下(2014年8月、国土地理院撮影)

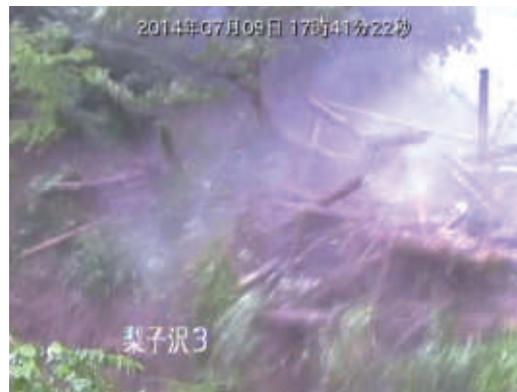
写真-10 南木曾町梨子沢における土石流先頭部における流木の流下状況(2014年7月、国土交通省多治見砂防国道事務所撮影)

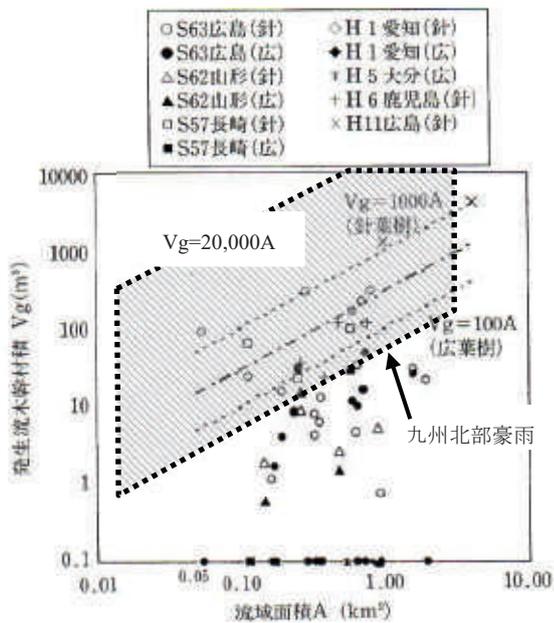
図-1 流域面積と発生流木幹材積⁴⁾、斜線部は九州北部災害(2017)時の溪流の分布(国土交通省¹⁷⁾、2017を加筆)

過去の主な流木災害における溪流毎の流域面積A(km²)と流域内の流木の発生量(幹材量:樹幹の体積)Vg(m³)の関係を図-1に示す⁴⁾。図-1には2017年の九州北部豪雨による各溪流での概略の分布範囲¹⁷⁾も斜線で示す。図-1より流域面積が増大すると発生流木幹材積も比例して増大することが分かる。流域面積が同一の場合、針葉樹林の方が広葉樹林よりも発生流木幹材積が多いことが分かる。これは一般に、針葉樹(人工林)の方が広葉樹(天然林、二次

林)に比べて、単位面積当たりの幹材積が多いためである。また、最近、流域面積当たりの発生流木量が増加している傾向が認められる。これは、我が国における単位面積当たりの森林の蓄積量が年々増加していることが一つの理由である。例えば、人工林における平均の蓄積量は1966年では71m³/haであったものが、2012年では295m³/haと約4倍に増加し

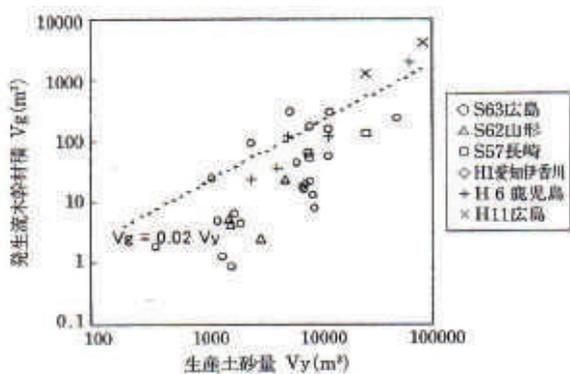
図-2 生産土砂量と発生流木幹材積^{4), 18)}

ている。また、図-2^{4), 18)}から、発生流木幹材積 V_g (m^3)の上限値は斜面崩壊や土石流による生産土砂量 V_y (m^3)の約2%であることが分かる。これは、斜面崩壊や土石流に伴う溪岸・溪床の侵食により移動する表層土の厚さは1~2m程度とすれば崩壊地1ha当たりの生産土砂量は約1~2万 m^3 であり、これに対して人工林の平均蓄積量が約295 m^3 であることから妥当な値といえる。なお、流域で発生した流木のうち谷の出口まで流出した流木の割合(流出率)は実態調査¹⁸⁾によれば各溪流によりバラツキは大きいものの施設が無い場合には約50~90%である。昭和63年(1988)の広島災害の8溪流の流木発生源での調査結果では、流木の長さは発生源の立木の長さの約1/2~1/3であり、流木の平均長は土石流の流下幅の最小値(狭窄部の幅)とほぼ同じであった^{15), 18)}。
