第15回 鋼構造と橋に関するシンポジウム

関門橋の補修におけるFEM解析の適用事例

平成24年8月3日

西日本高速道路(株) 今村壮宏

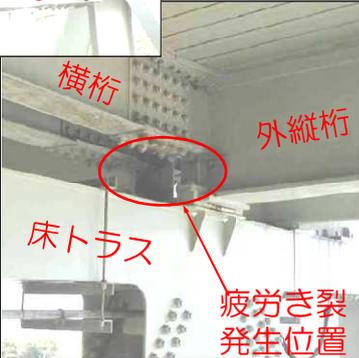
横桁
外縦桁
床トラス
疲労き裂発生位置

外縦桁と支点上横桁取合部のみに発生。

- ①リブプレート上下隅肉溶接
- ②横桁下フランジと横桁ウェブ取合部の隅肉溶接

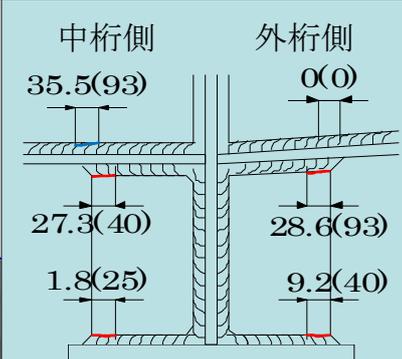
位置	中桁側	外桁側
上フランジ	35.5(93)	0(0)
ウェブ	27.3(40)	28.6(93)
下フランジ	1.8(25)	9.2(40)

平均疲労き裂長さ
 (括弧内は最大値を示す)

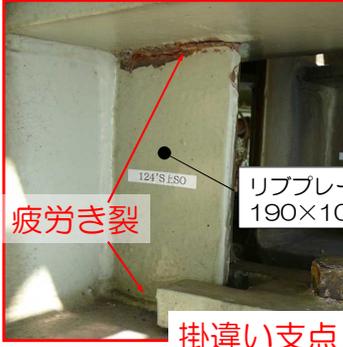
疲労き裂
 リブプレート
 190×100×9mm
 掛違い支点

1. 線支承のグリースアップ（効果無）
2. 半円孔付きリブプレートへの増厚取替（ $t=9\text{mm} \rightarrow 16\text{mm}$ ）

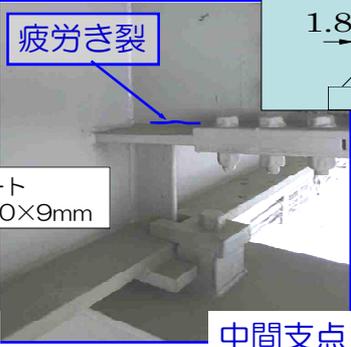
疲労き裂
 中間支点

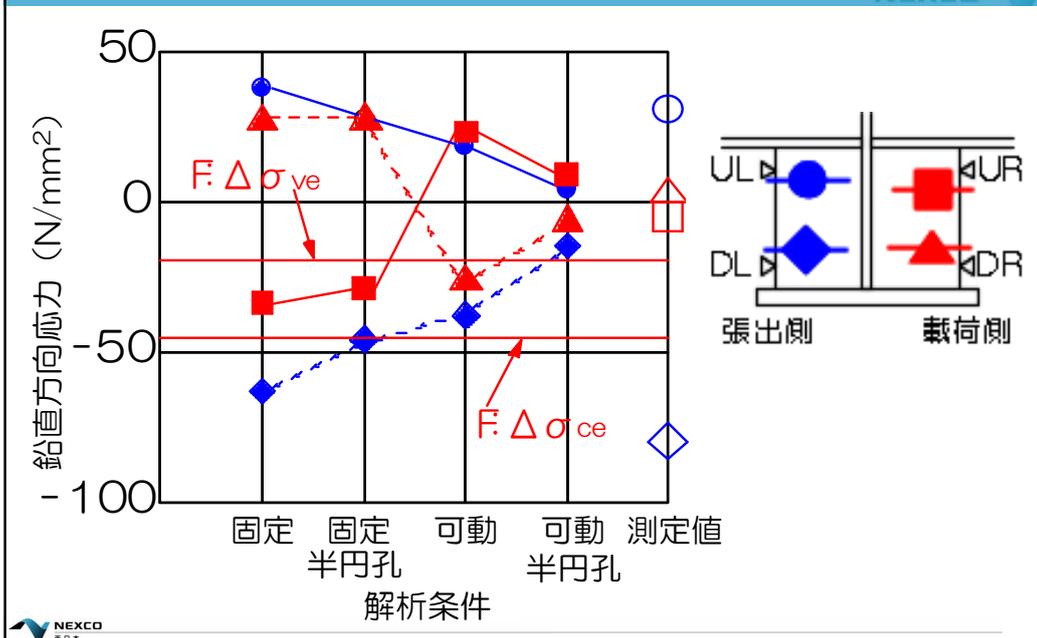
4-1-5. 過年度の検討概要（まとめ）

疲労損傷の発生原因

1. 線支承の固着化（橋軸直角方向はそもそも固定）
2. 横桁下フランジに発生する回転変位の拘束

補修方法（案）

1. 線支承の固着解除 → せん断応力の低減
2. リブプレートへの半円孔設置 → 曲げ応力の低減

応急対策の実施

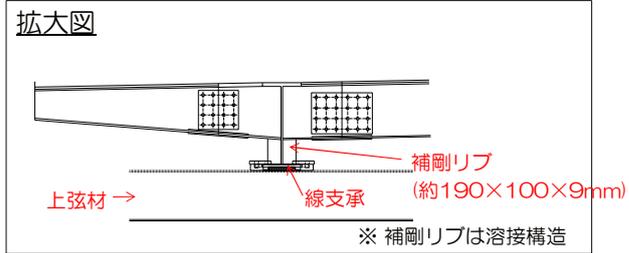
床組支承部の疲労亀裂

床板縦桁支点部（外桁）の補剛リブに疲労亀裂（H14年度発見）

応力測定結果(H20年度)を基にFEM解析を行い、中央径間部(170箇所)補修済
→しかし補修後に153箇所(約90%)に疲労亀裂が再発 →**検討が必要**

補剛リブの疲労亀裂
(曲げ応力、せん断応力が集中したと想定される)

半円孔付き増厚部材へ取替
(t=16mm R=40)

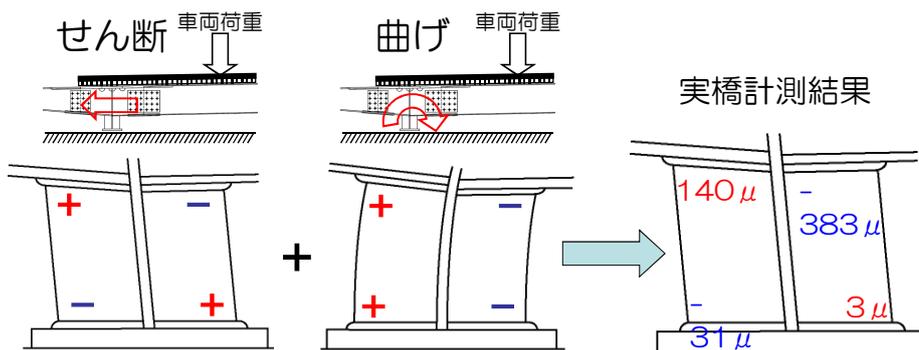
コネクションプレートの挙動

実橋では曲げ挙動とせん断挙動が合成されている

格点部：橋軸直角方向に可動

→ せん

断挙動を緩和

現在は発錆などで格点部が固定
曲げ挙動による格点部下面の接触
