[VI-299] ト拉斯橋点検ロボットの開発

Development of Truss Bridge Inspection Robot

○新村 祐一¹、紺野 康二¹、古田 悠佳² (1.首都高技術(株)、2.首都高速道路(株))

首都高速湾岸線の荒川河口部には、7径間連続のゲルバートラス橋が架かっており、橋長840m、幅員45.5m、支間長150mである。

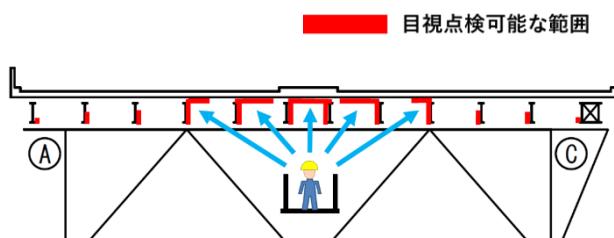
図2 点検通路からの視認範囲

図2に示すように、点検通路からの目視点検時に床版と鋼桁全体を点検できる範囲は、点検通路付近のみとなっている。また、点検通路と反対側の鋼桁ウェブ・上フランジ下面については全てが死角箇所となっている。

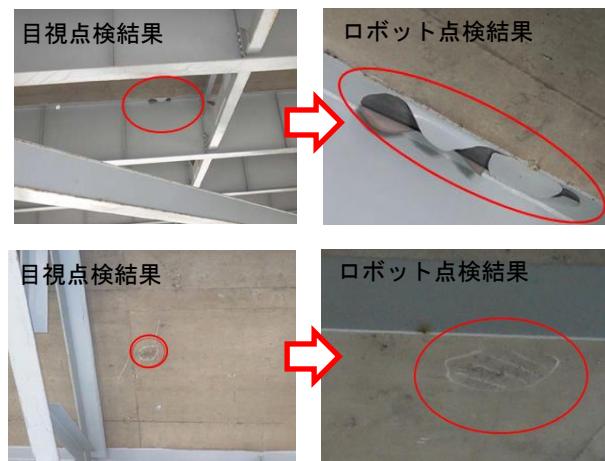
図 5-1 検査結果比較

また、点検通路からの目視点検結果と比較したところ、遠望目視では不鮮明であった損傷に対し、ロボットによって近接で撮影することで損傷状況を明確に判断することが可能となった。(図5-1)。

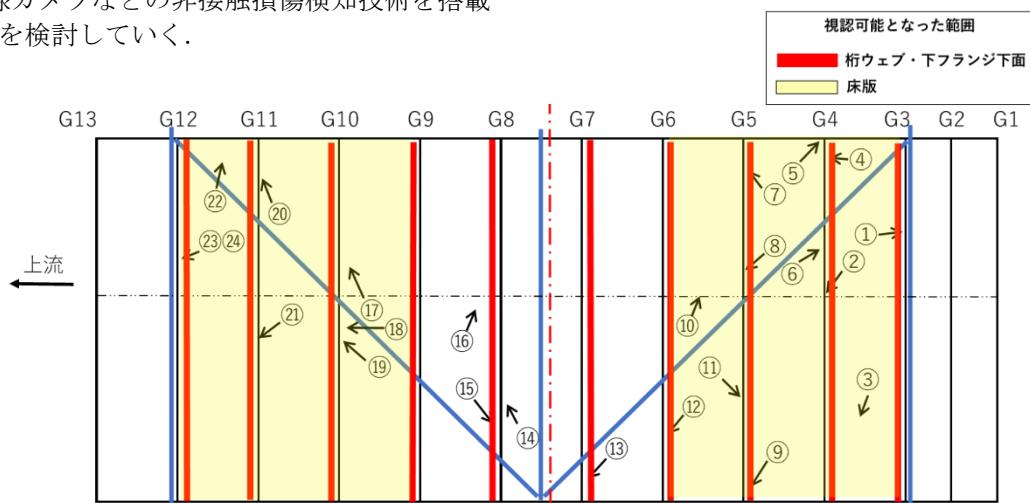
図 5-2 損傷位置図 (平面図)

試行を行った格間において、目視点検時では2件の損傷が確認されていたが、ロボット点検によって24件の損傷が確認された。点検通路から目視不可能な箇所でも損傷が多数確認されており、当初の目的である「目視点検の補完」に有効的であることが分かった。(表5、図5-2)。

損傷箇所	部位	損傷概要
①	G3~G4	RC床版	ひび割れ
②	G3~G4	中間対傾構	塗膜割れ
③	G3~G4	RC床版	剥離
④	G4	鋼桁 桁ウェブ	塗膜割れ
⑤	G4	垂直補剛材	発錆
⑥	G4	鋼桁 桁ウェブ	塗膜割れ
⑦	G5	鋼桁 桁ウェブ	塗膜割れ
⑧	G5	鋼桁 桁ウェブ・下フランジ	発錆
⑨	G5	鋼桁 桁ウェブ	塗膜割れ
⑩	G5~G6	中間対傾構	発錆
⑪	G5	鋼桁 桁下フランジ	発錆
⑫	G6	鋼桁 桁ウェブ	発錆
⑬	G7	鋼桁 桁ウェブ・下フランジ	発錆
⑭	G8	鋼桁 桁下フランジ	発錆
⑮	G8	鋼桁 桁ウェブ	塗膜割れ
⑯	G8~G9	RC床版	豆板
⑰	G10	鋼桁 桁ウェブ	塗膜割れ
⑱	G10	鋼桁 桁下フランジ	塗膜割れ
⑲	G10	鋼桁 桁下フランジ	発錆
⑳	G11	鋼桁 桁下フランジ	発錆
㉑	G11	鋼桁 桁ウェブ	塗膜割れ
㉒	G11~G12	RC床版	ひび割れ
㉓	G12	鋼桁 桁ウェブ	塗膜割れ
㉔	G12	鋼桁 桁ウェブ 垂直補剛材	発錆
