岩手県 野田村 野田南側(米田川水門)

堤防を土構造物のままで強化するには？

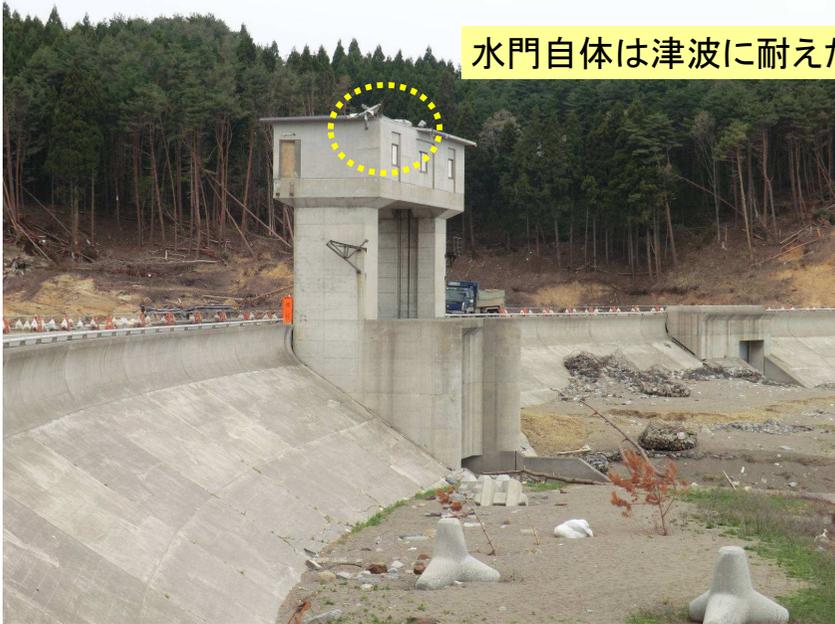
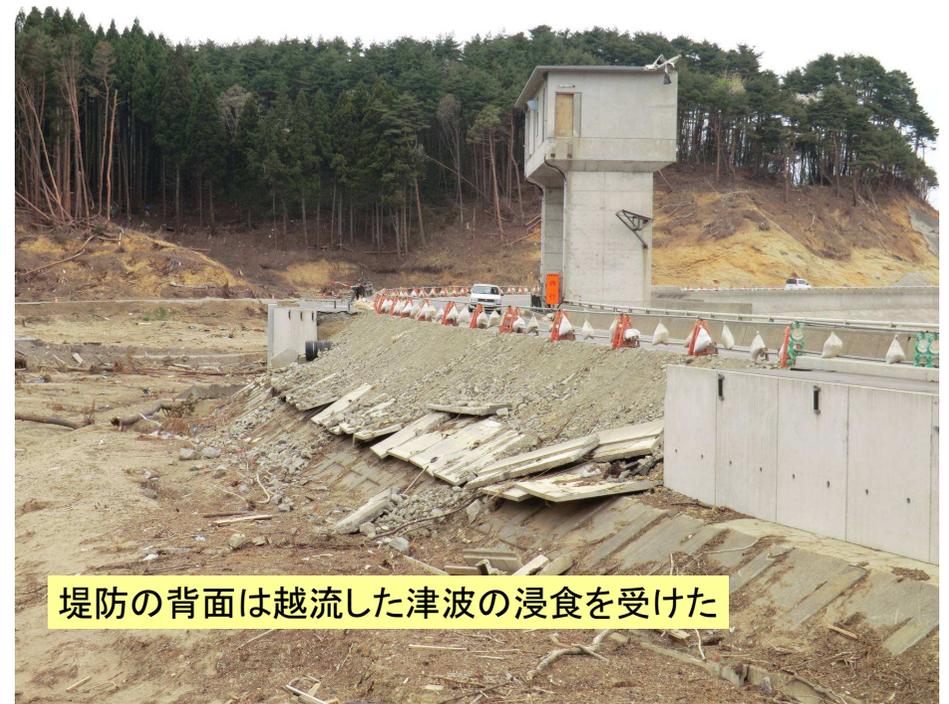
水門自体は津波に耐えた

堤防の背面は越流した津波の浸食を受けた

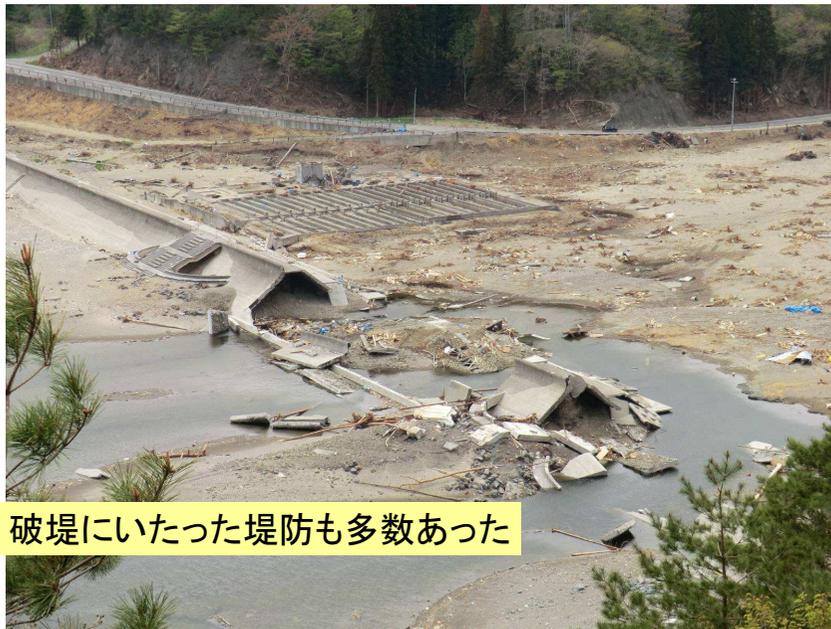
岩手県 田野畑村 弁天崎西側

破堤にいたった堤防も多数あった

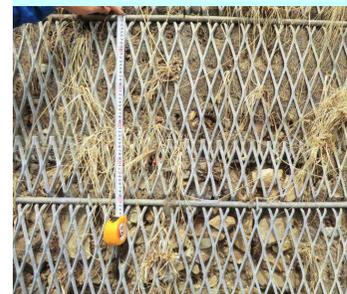
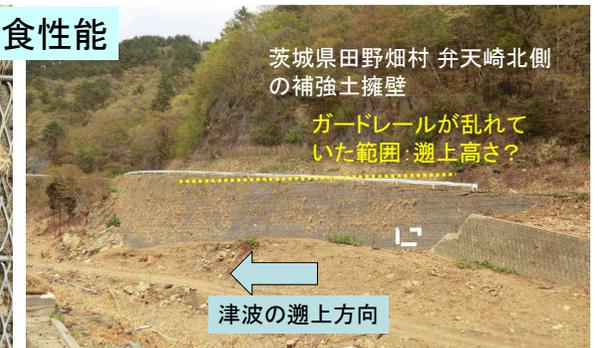
茨城県田野畑村 弁天崎北側の補強土擁壁

ガードレールが乱れていた範囲: 遡上高さ?

津波の遡上方向

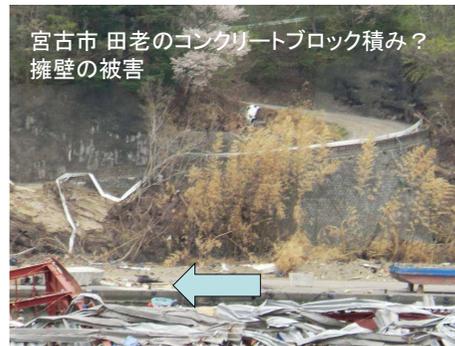
宮古市 田老のコンクリートブロック積み? 擁壁の被害

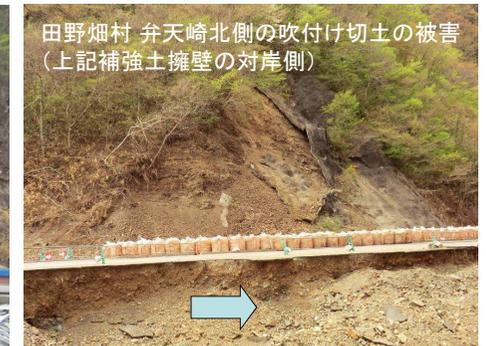
田野畑村 弁天崎北側の吹付け切土の被害 (上記補強土擁壁の対岸側)
