# 東北地方太平洋沖地震における 東海第二発電所の被災状況 計画について

平成24年2月15日  
日本原子力発電(株)

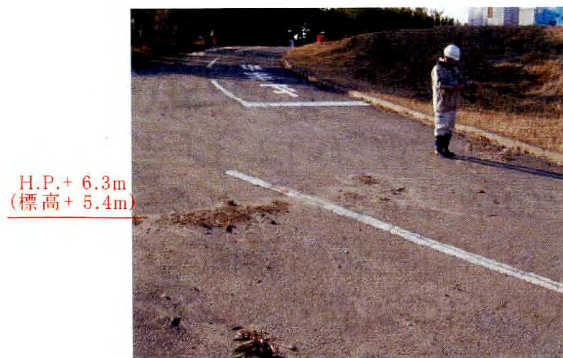
写真 2-8 ⑦地点

H.P.+ 6.1m  
(標高+ 5.2m)

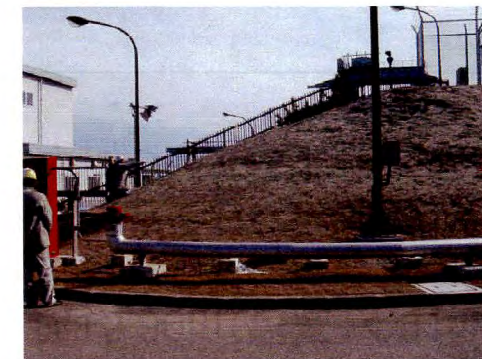
写真 2-3 ②地点

法面に津波による削り込みが認められる。

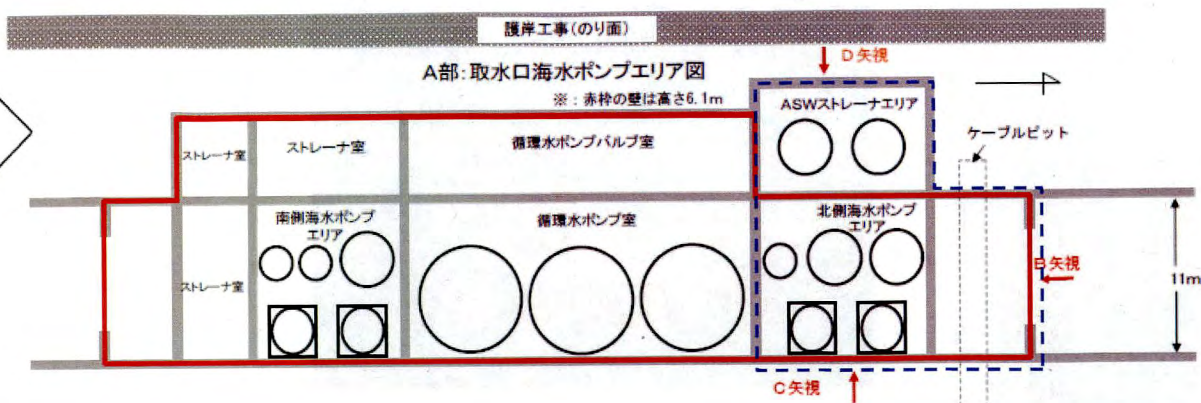
○北側海水ポンプ室に海水が浸水し、3台ある非常用ディーゼル発電機用海水ポンプのうち1台が自動停止した。

○しかし、ポンプ室北側の壁貫通部の止水工事が一部未完となっていたことから貫通部を通して海水が海水ポンプ室へ流入した。

○海水の浸水により、非常用ディーゼル発電機用海水ポンプ1台の電動機が冠水し、ポンプが自動停止した。

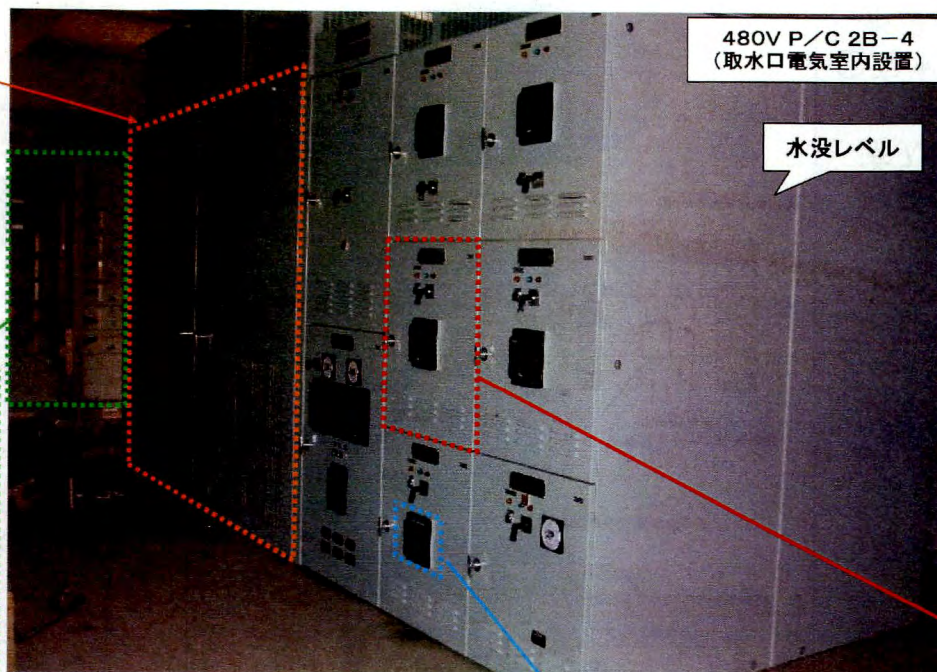
480V P/C 2B-4  
(取水口電気室内設置)

動力変圧器(6.9kV/480V)  
絶縁抵抗:0MΩ  
洗浄・乾燥により絶縁の回復は困難  
(類似品で回復した実績なし)

水没レベル

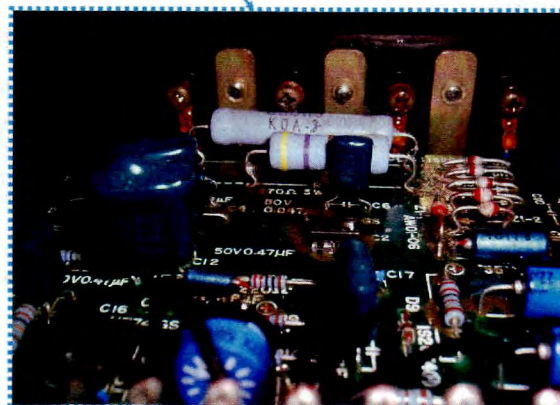
負荷保護用継電器  
(プリント基板被水)

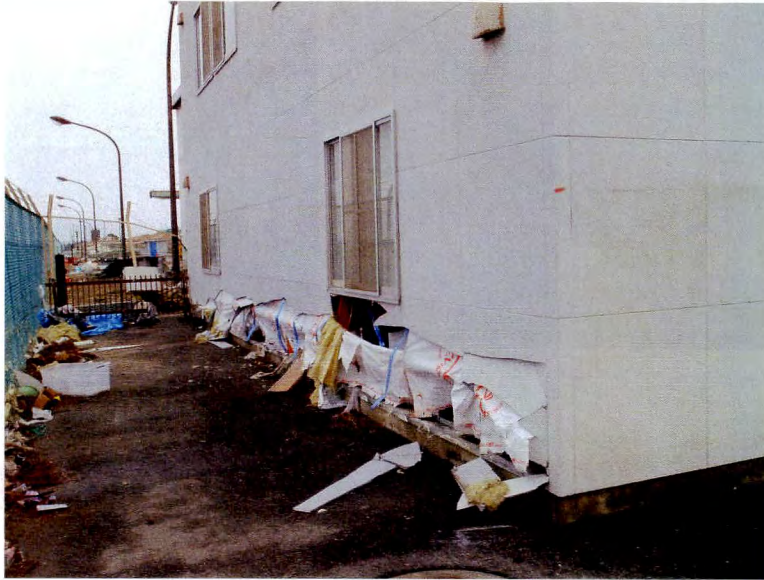
輸送本部建屋（S造）津波による外装材破損

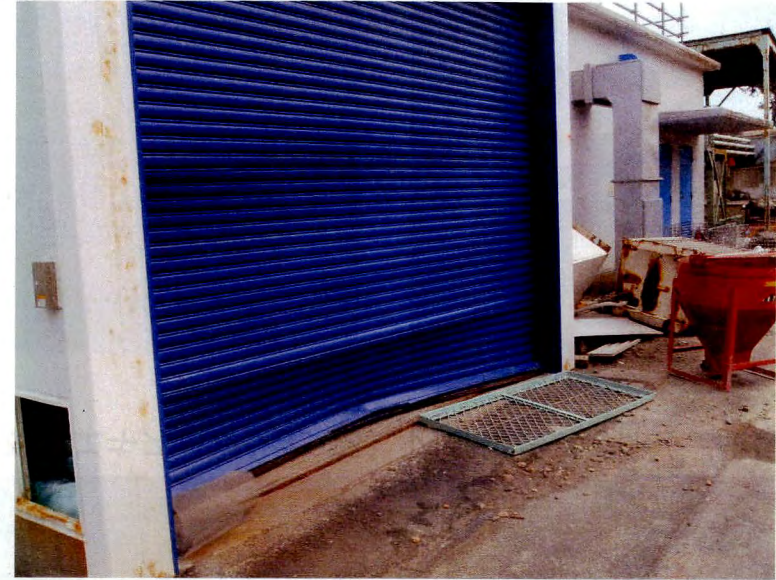
メンテナンスセンター（S造）シャッター変形

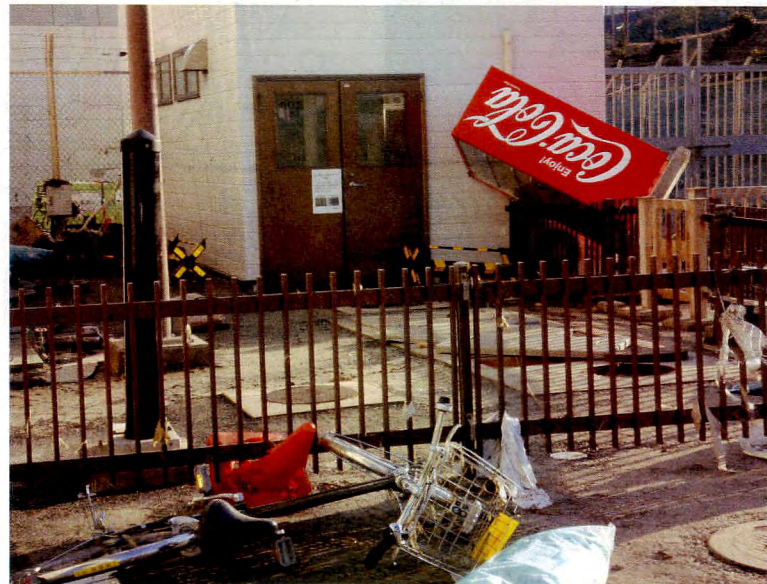
メンテナンスセンター（S造）自動販売機転倒

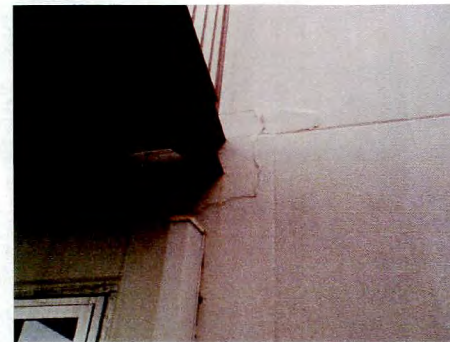
協力会B棟外部階段接続部コンクリートの割れ(一般建物)

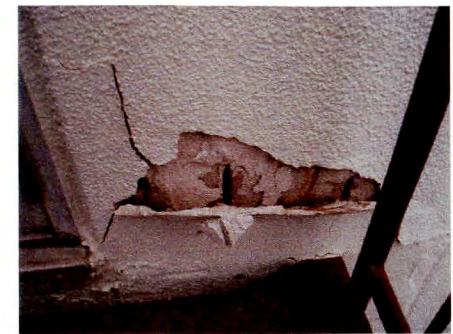
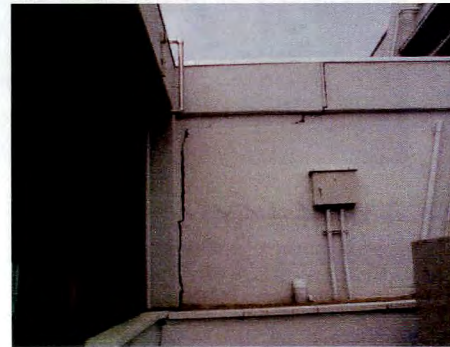
旧PR館(エキスパンション部)、内部階段の割れ(一般建物)

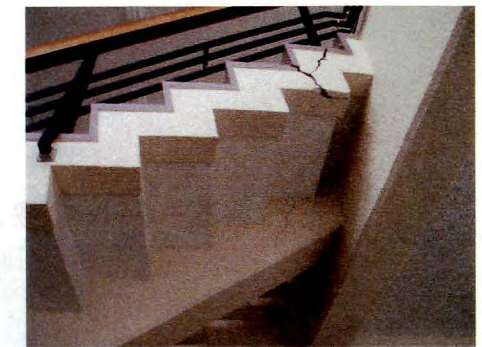
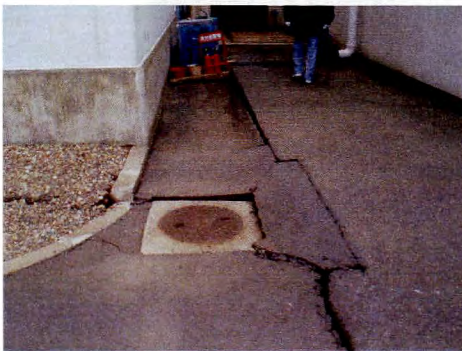
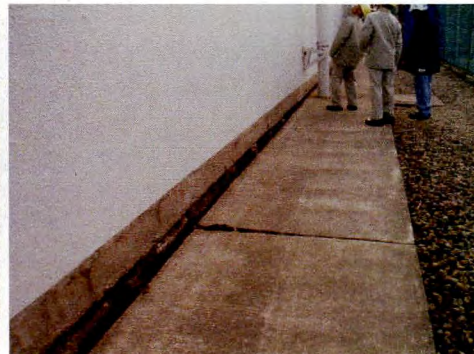
構造物周りの沈下(発電設備)

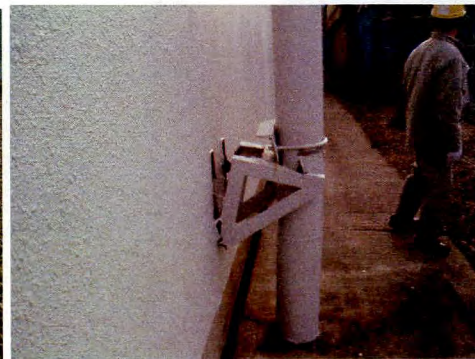
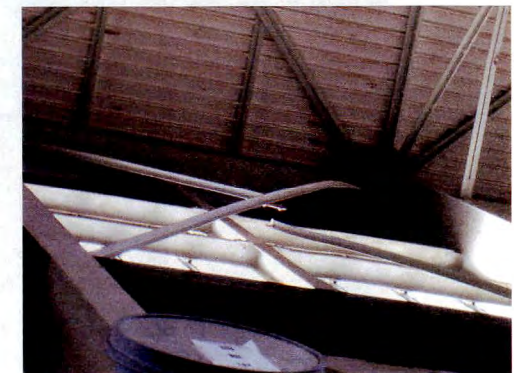
ブレース変形(発電設備)

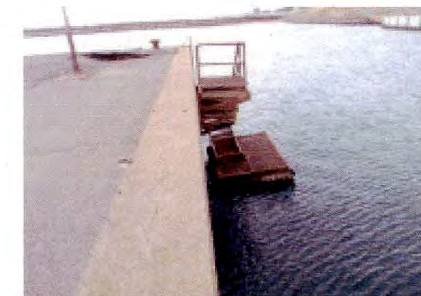
9. 小型船用ポンツーン破損

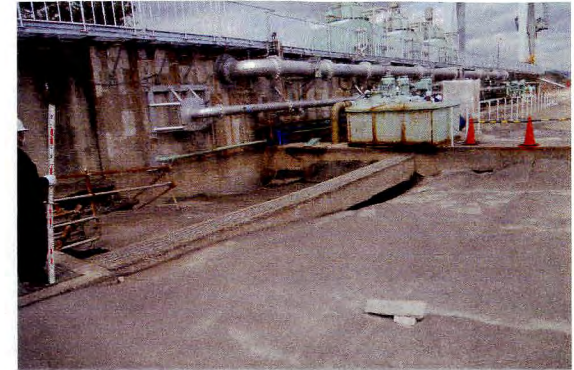
写真① 液状化(地盤沈下)

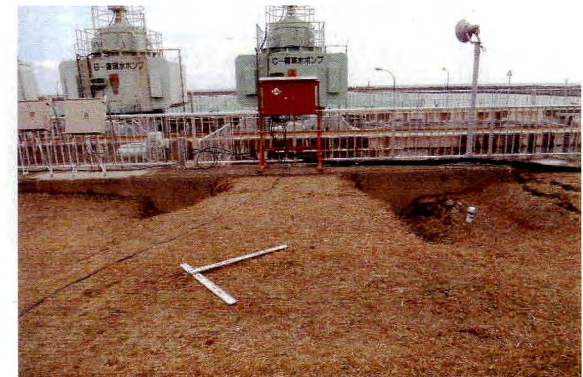
写真② 地盤沈下

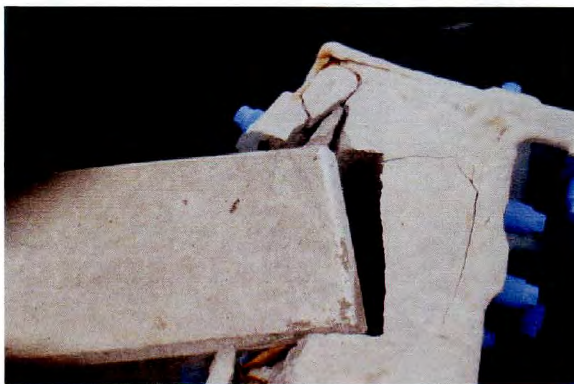
写真③ 躯体変形(カーテンウォール端部)

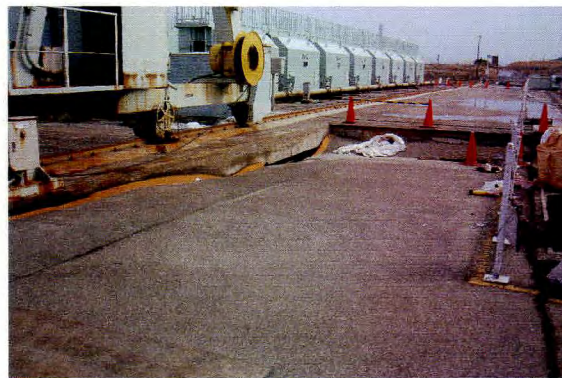
写真④ 液状化(地盤沈下)

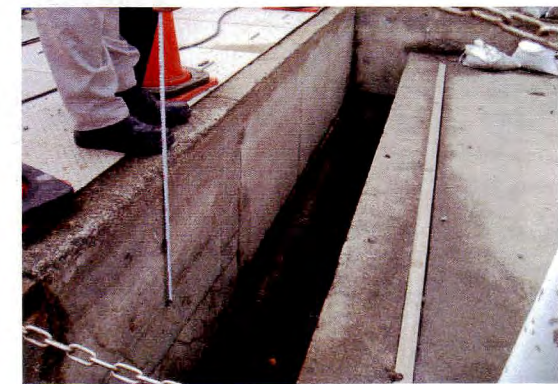
写真⑤ 液状化(地盤沈下)

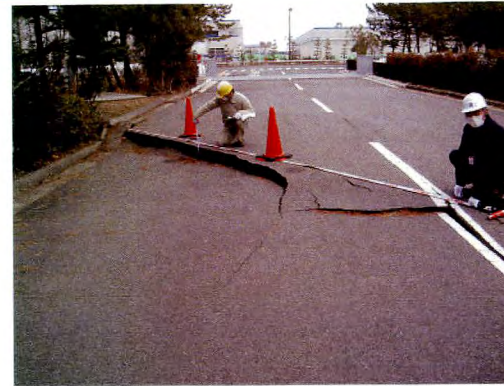
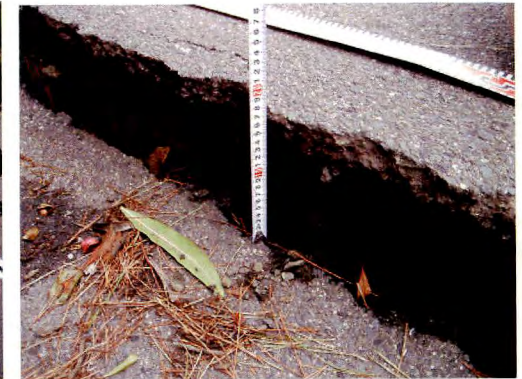
TB北側(路面のひび割れ、沈下)

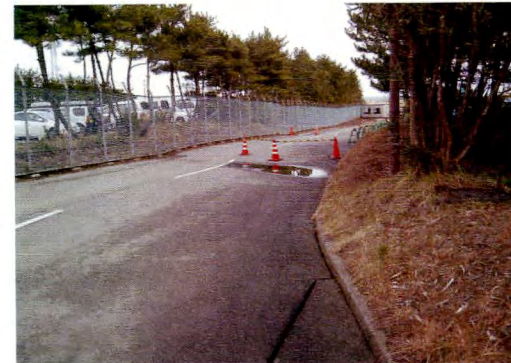
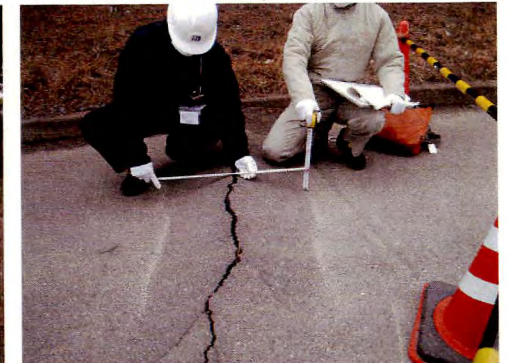
協力会社駐車場南側  
(路面の沈下(沈下量20cm)、ひび割れ)

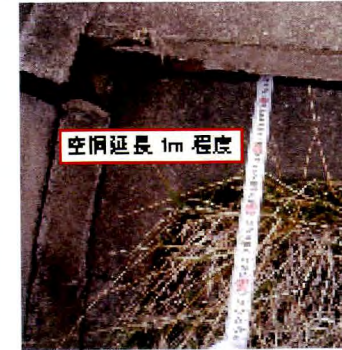
空間延長 1m 程度

ドライキャスク背後斜面(法枠の段差、き裂)
