## 1. 調査メンバー

### 3. 宮城県仙台近郊 調査結果の骨子

#### 3.1 鉄道高架橋・橋梁

### 4. 調査結果概要

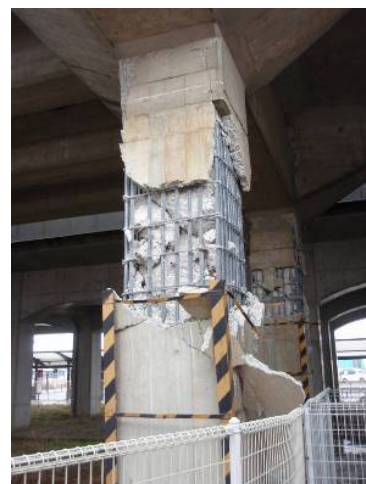
調査箇所においては、東北新幹線と在来線の東北本線が隣接している。東北新幹線の高架橋は RC ラーメン高架橋においては、新潟県中越地震で見られた高架橋の被害と類似の被害が見られた。今回調査した 3 径間のラーメンにおいて、両端部の柱 4 本は、他の 4 本の柱に比べて高さが低い。これは、両端部の 4 本の柱は、3 径間のラーメンの両隣のゲルバー桁を受ける桁受け部を有するためである。その結果、高さが低い柱では、耐力比（せん断耐力／曲げ破壊時のせん断力）が相対的に小さくなり、せん断破壊しやすい傾向を持つ。この調査区間で最も著しい被害を受けたのが、ラーメンの端部の柱であった（図 1）。

図 1 中長町高架橋損傷状況  
(JR 東日本提供)

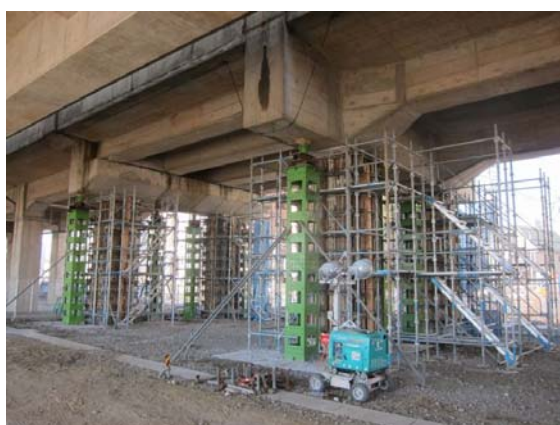
図 2 応急復旧の様子

被害を受けた柱の復旧方法は、新潟県中越地震のときの復旧方法と全く同じである。ひび割れに樹脂注入を行った後、型枠を組んで型枠内に無収縮系のモルタルを注入している応急復旧の様子である（図 2）。

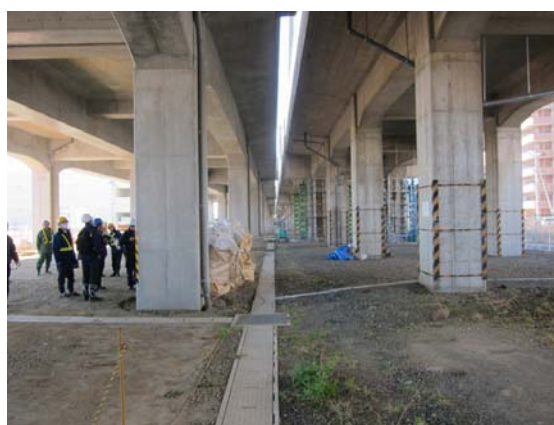
並行する在来線の高架橋（図 3）は阪神大震災の教訓も踏まえた新しい耐震設計規準に従って設計されており、柱のヒンジ部には内巻きスパイラルが配置されていて、非常に高い変形能力を有する。在来線の高架橋の柱には曲げひび割れが認められたが、大きな損傷は認められなかった。

図 3 在来線（左）と新幹線（右）

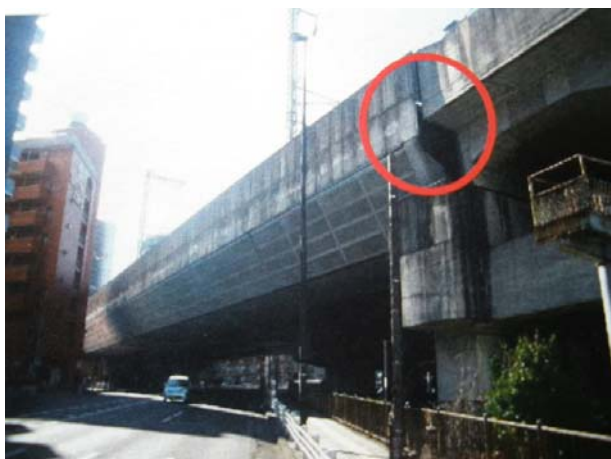
図 1 橋梁全景（JR 東日本撮影）

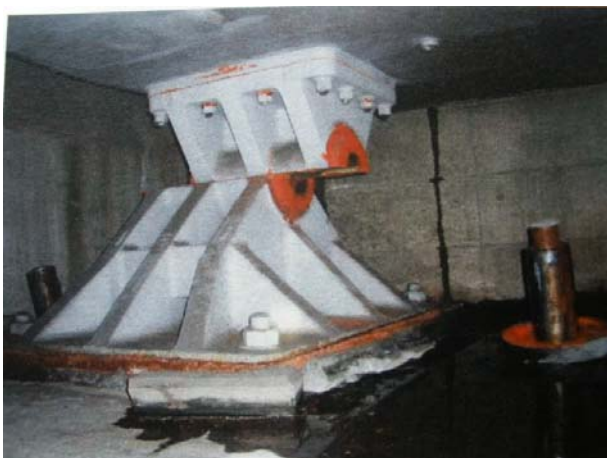
本橋梁は、全長 74,500mm の合成箱桁橋である。地震動により固定支承の連結部からピンが抜け、支承がおよそその半分の長さ分、横方向にずれた。修復は、桁のジャッキアップにより行われ、調査時には完了していた。なお、修復作業は、橋台両側面にコンクリート壁があり落橋の可能性が認められないため、橋梁下を通過する国道を閉鎖せず行っている。

図 2 支承損傷状況（JR 東日本撮影）

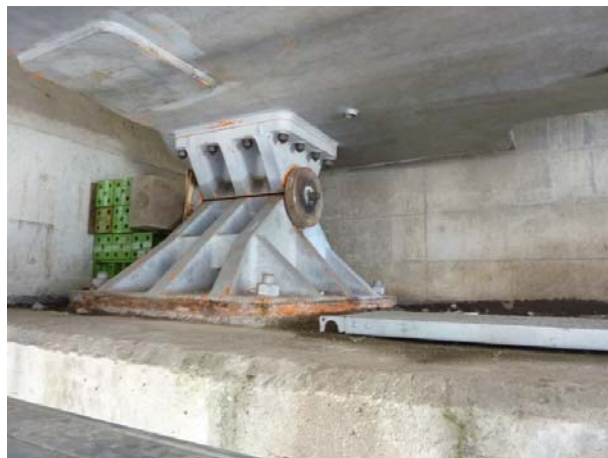
図 3 修復後

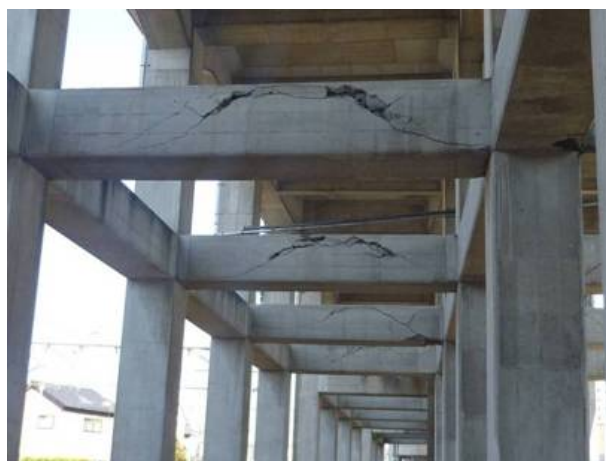
調査箇所は、市内中心部の仙台駅に近い位置に存在し、被災時には柱の耐震補強は実施されていなかった。損傷部材である中層梁は、高さ 1.1m、長さ 6.5m、幅 1.2m を有し、ハンチは有していない。事前のヒアリングでは、橋軸直角方向の複数の中層梁において、一様に斜めひび割れの発生が報告されていたが、調査時では既に補修作業が実施されており、ひび割れ状況については直接確認していない。補修工事の都合上、隣接する R2 以降の構造物の状況を詳細には確認できなかったが、補修作業の状況から、概ね同様の損傷が推測される。また、ラーメン構造部端部の桁受部においても、ストッパーによるものとみられるコンクリートの損傷が確認された。なお、他の部材（橋軸方向中層梁、柱、柱梁接合部、スラブ等）では、目視による観察の結果、顕著な損傷は確認されなかった。

図 1 R1 ブロックの損傷状況（JR 東日本提供）

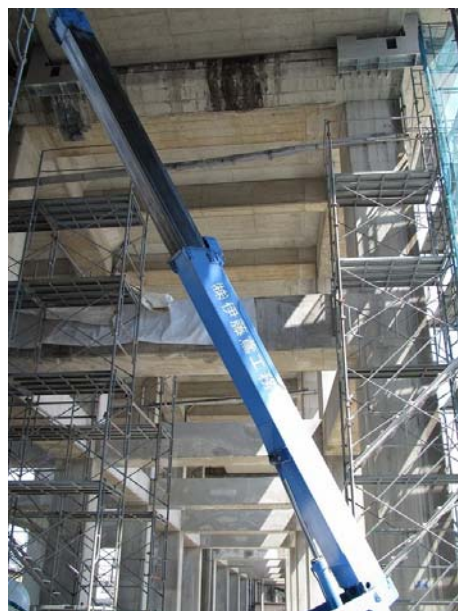
図 2 補修後の状況および横ずれストッパーの設置

中層梁の補修では、損傷部を除去した後にエポキシ系樹脂の注入、桁受部に対しては、さらに橋軸直角方向の変位の制限を目的とした鋼製のストッパーが施工されていた。計画から足場撤去までの全ての工程は、3 月中に終了との予定であった。

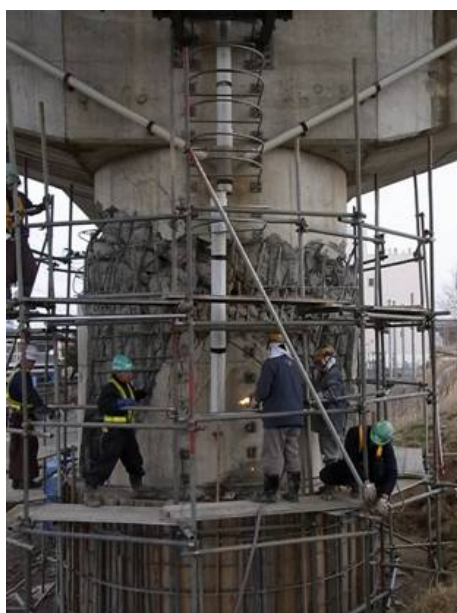
本高架橋は、4 本の橋脚で構成される JR 東北本線を跨ぐ高架橋である。損傷部材である、最も古川側に位置する橋脚は、被災時には補強されておらず、段落し部を起点とする曲げ降伏後のかぶり剥落とせん断ひび割れに伴うコンクリートの剥落が発生していたことが報告されている（図 1）。なお、調査時には、既に RC 巻立工法による補強工事が完了していた（図 2）。

図 1 岩切線路橋 4P 橋脚損傷状況（JR 東日本提供）

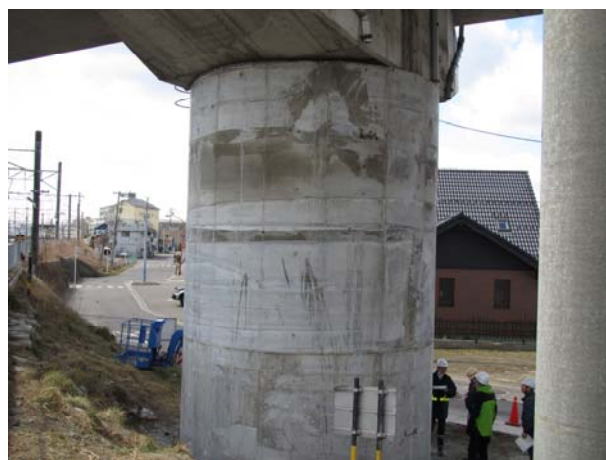
図 2 岩切高架橋 補修後

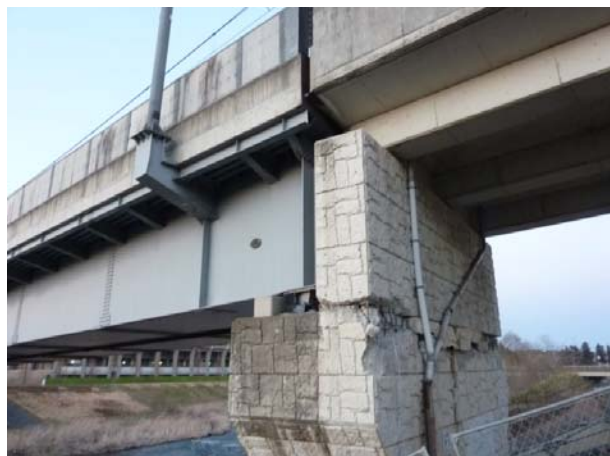
橋台の背面（ゲルバー桁側）の胸壁の境界部に曲げ破壊が生じ、鉄筋が座屈し、コンクリートが圧壊した（図 1.1，図 1.2）。これは、ゲルバー桁を支える胸壁の正負交番力によるものであり、設計上は自由端とされていたと考えられる桁からの水平力が胸壁に伝わっていたためと推定される。なお、破壊状況より、胸壁の境界部とコンクリート打ち継ぎ部が一致していた。また、ゲルバー桁の反対側の桁座はゲルバー桁と衝突したとみられ、コンクリート片が落下していた。

図 1.1 胸壁損傷全景

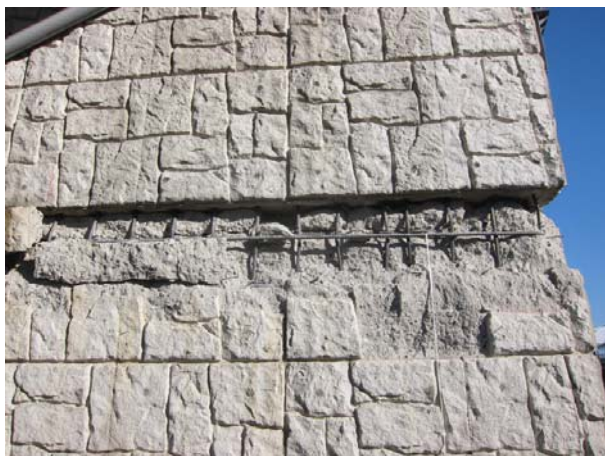
図 1.2 胸壁損傷詳細

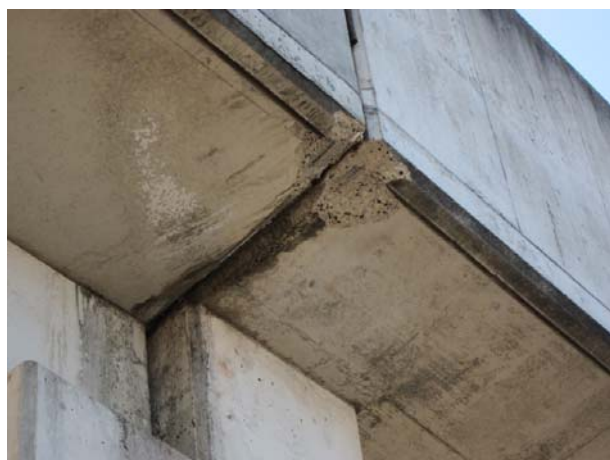
図 1.3 ゲルバー桁損傷

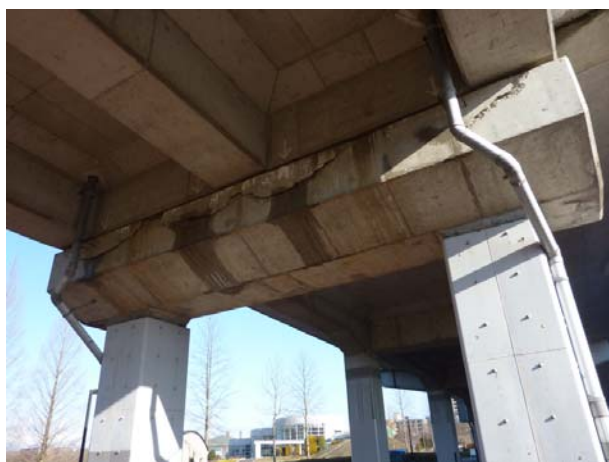
上述の損傷橋台とは対岸にあるラーメン橋梁のうち、ゲルバー桁を支える橋脚の桁受部の角に剥落が確認された（図-2）。これはゲルバー桁の支承が完全には水平方向に自由になっておらず、地震動の水平力が伝わり、ひび割れが発生したものと推定される。

図 2 桁受部損傷

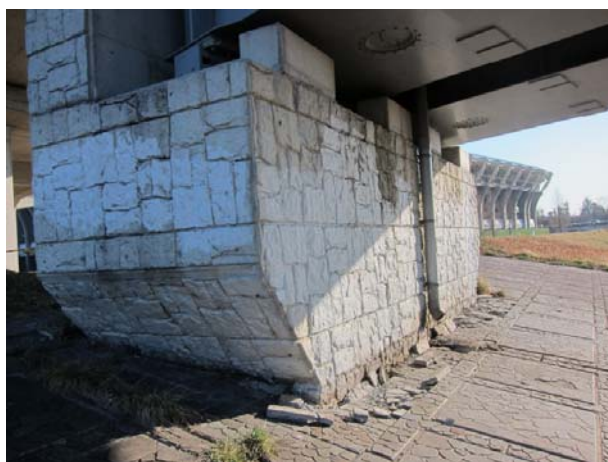
複数の橋脚および柱基部周辺に地盤変形による亀裂が確認された（図 3）。

図 3.1 地盤の変状(七北田川橋梁 泉中央川橋台)

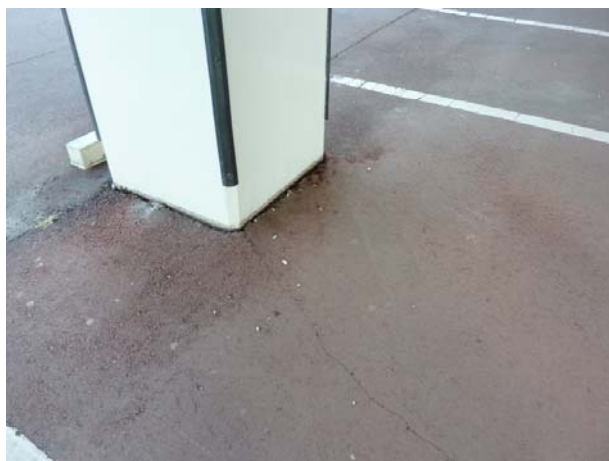
図 3.2 ラーメン高架橋基部

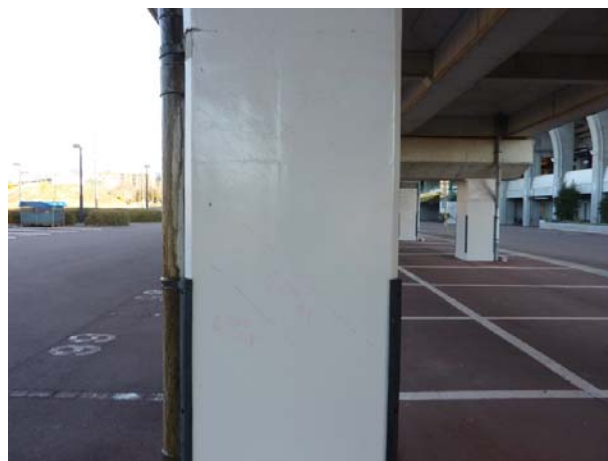
ラーメン高架橋の柱で微細なせん断ひび割れが確認された。

図 4 ラーメン高架橋柱のせん断ひび割れ

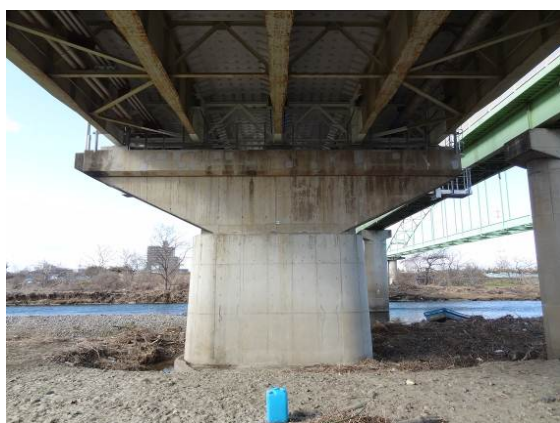
図 1

本橋梁の橋脚は RC 巻き立て工法による耐震補強がなされている。巻き立て補強は橋脚張出部より下の部位に施されている（図 1）。

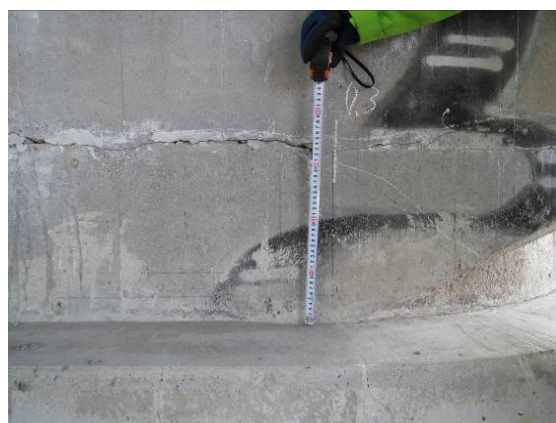
図 2

橋脚には巻き立て部上端から上約 30cm の位置において水平方向に幅 0.3mm 程度から最大 5mm 程度のひび割れが生じており（図 2）、P16 橋脚・仙台側においては一部かぶりの剥落と軸方向鉄筋の座屈も確認された（図 3 および図 4）。軸方向鉄筋の座屈は帯鉄筋間隔 1 区間において生じていた。この損傷状況から、RC 巻き立て上端（張り出し部による断面の変化位置）が弱部となって上部工慣性力による曲げひび割れが生じたと考えられる。

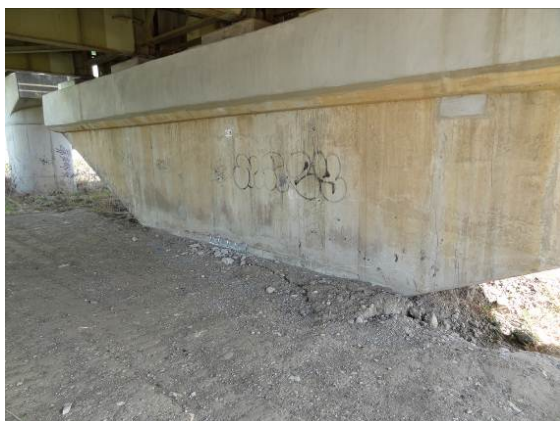
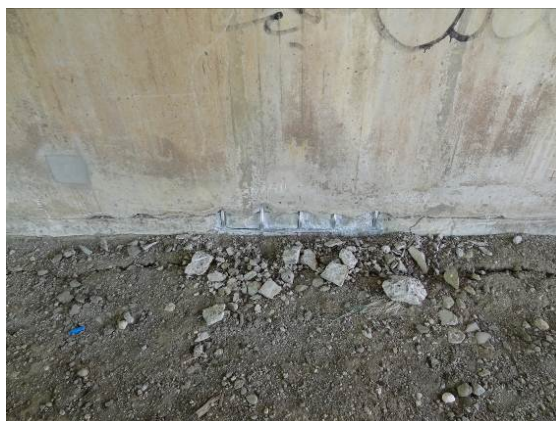
図 4 (図 3 の損傷部の接写)

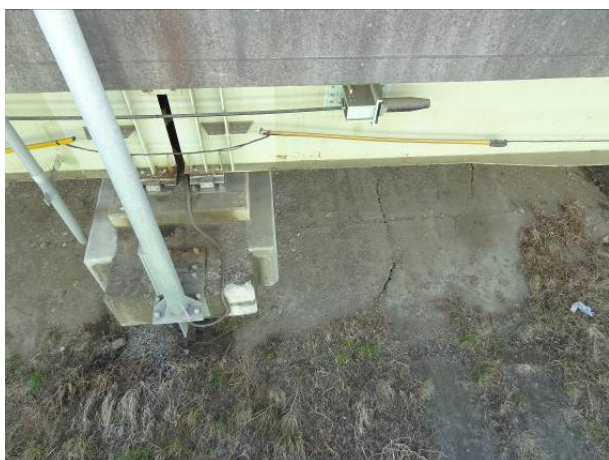
図 5

なお、巻き立て部が完全に地中にある P16 橋脚周辺において、地震動に対する橋脚の応答によるものと推測される地割れが確認されている（図 5）。

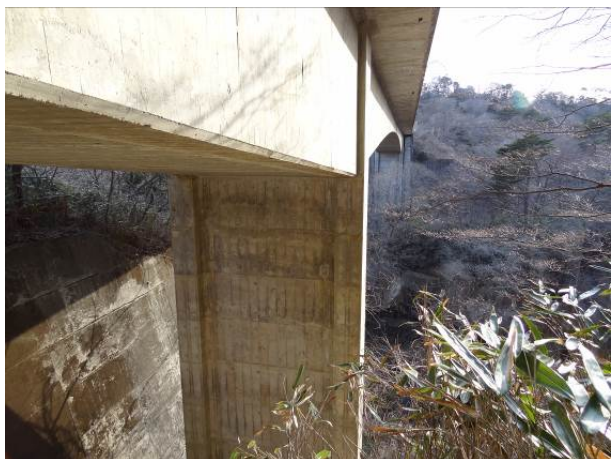
図 1

遠望目視点検結果ではあるが，橋脚および桁には大きな損傷は認められない（図 1）．本橋梁の支間中央部近傍の鋼製高欄に変形が認められた（図 2，図 3）が，これらは 3 ヒンジアーチ構造によって，地震前の供用時にすでに発生していたものである．高欄の変形は他の部位でも確認されている（図 4）．なお，支間中央部のジョイントに大きな変形は認められなかった（図 2，図 5）．

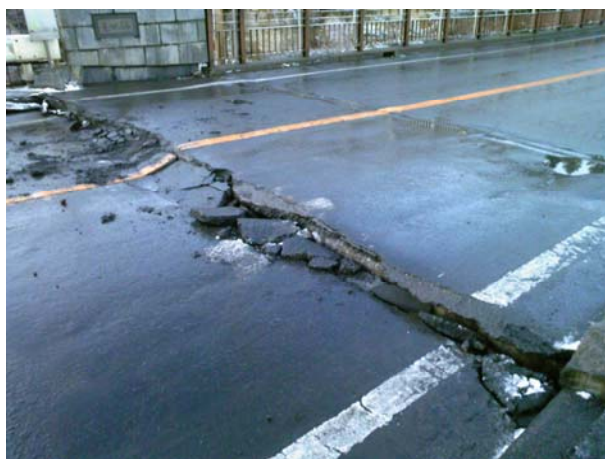
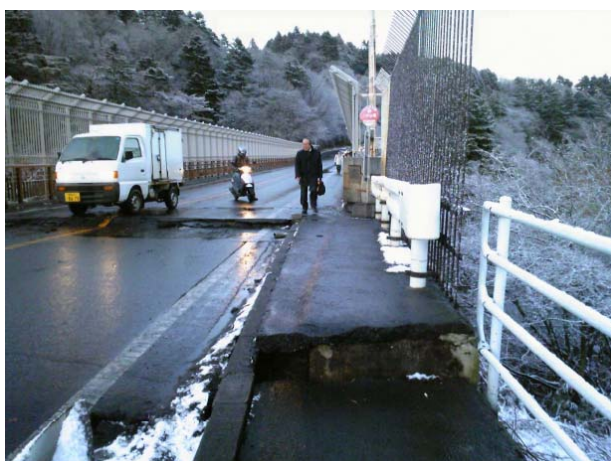
八木山側のアバット背面の地盤沈下により，路面段差が発生していた．（図 6，図 7）．この段差は調査時点でアスファルトすりつけによる補修が施されており，すでに供用が再開されていた（図 8）．

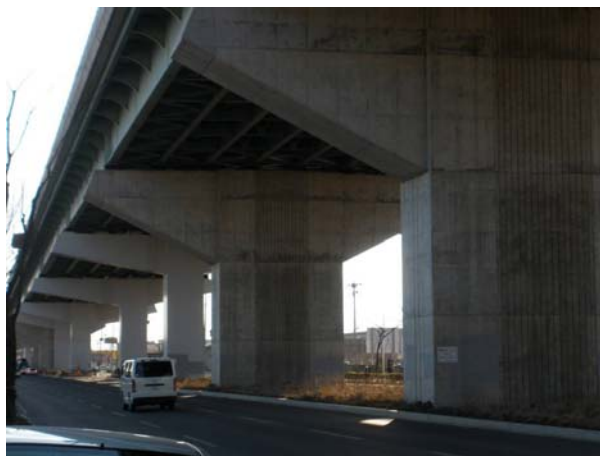
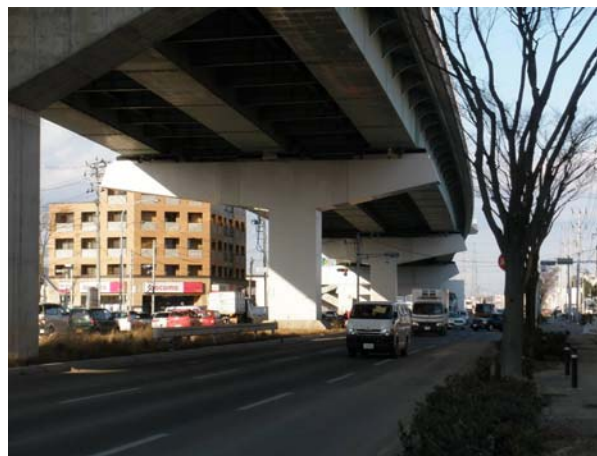
調査箇所は，仙台平野東部を南北に縦断する高速道路であり，高架下を県道 10 号線が通っている．仙台港北 IC 付近は，津波による被害が生じていると報告されているが，少なくとも約 1.5km 南下した当該地点では，RC 橋脚，鋼製橋脚ともに地震による損傷は認められなかった．また，外観上は上部工にも損傷などは認められなかった（図 1，図 2）．ただし，桁の橋軸直角方向の移動を制限する装置とみられる部品が移動していることが目視により確認された（図 3，図 4）．

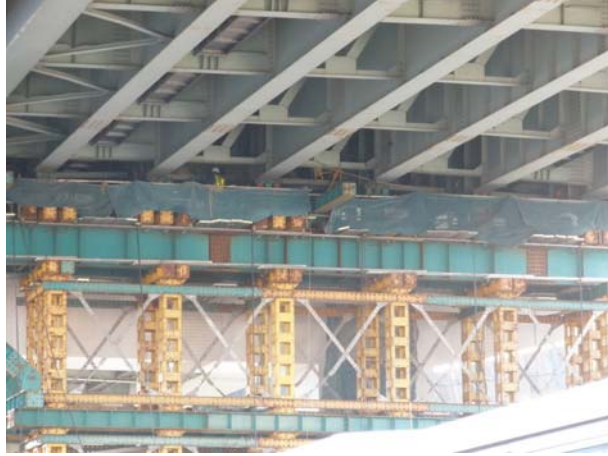
图 5

また，詳細は不明であるが，P56 上では，車線規制（片側 2 車線を 1 車線）をしながら支承部の補修とみられる工事が行われていた（図 5）．

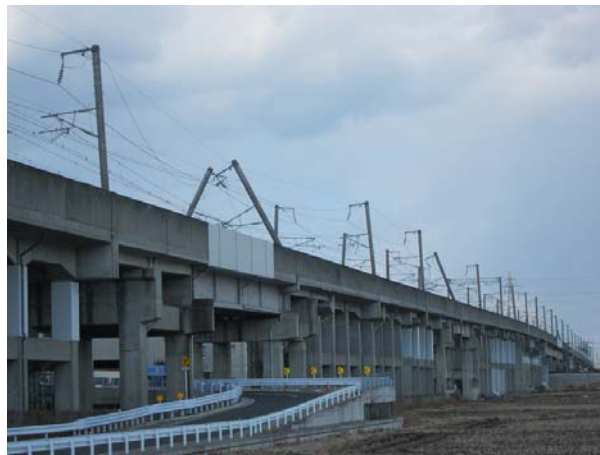
東北新幹線で、約 470 箇所（2011 年 3 月 18 日時点での情報）で電柱の折損・傾斜・ひび割れが確認された（図 1）。過去の地震でも、電柱の損傷（折損，傾斜，ひび割れ）は発生していたが，今回の地震では，損傷数が多く，広範囲にわたる．そのため，東北新幹線の土木構造物の被害の復旧は比較的早期に終了する見込みであるが，電柱および架線の復旧に長い時間を有する状況となっている．

図 1 東北新幹線の電柱の損傷
