東北地方太平洋沖地震での宅地被害状況調査結果について

平成 23 年 3 月 29 日

(株)千代田コンサルタント 東日本事業部 地域整備部 橋本 隆雄

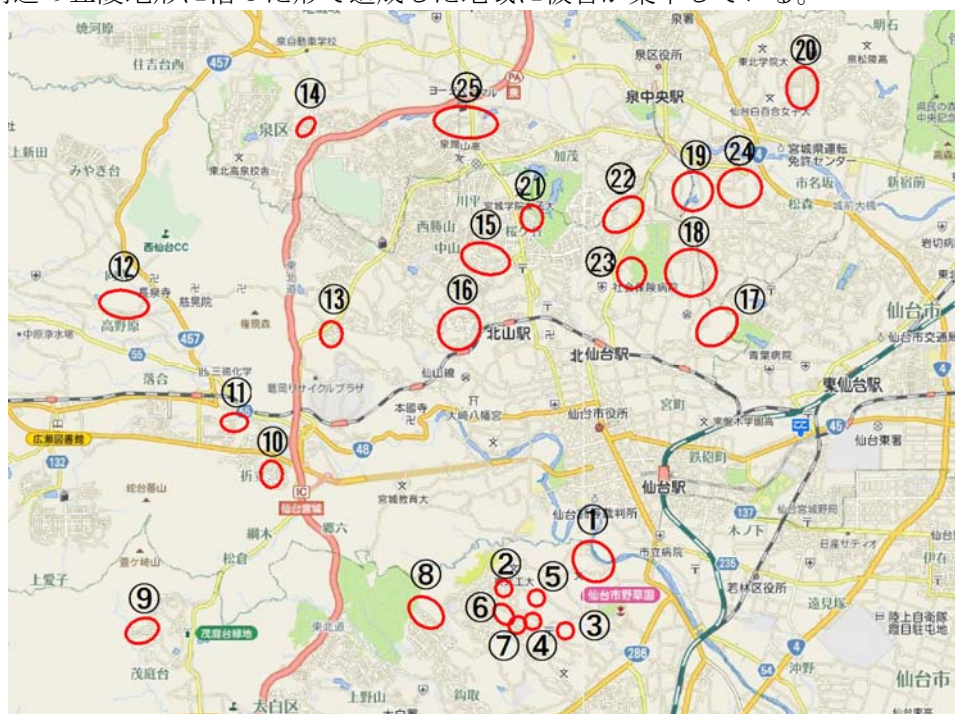
図-1 仙台市内における大規模宅地被害の全体位置

仙台市内の大規模宅地被害を受けた全体位置を図-1に示す。この図からわかるように仙台市の中心部を取り巻く周辺の丘陵地形に沿った形で造成した地域に被害が集中している。

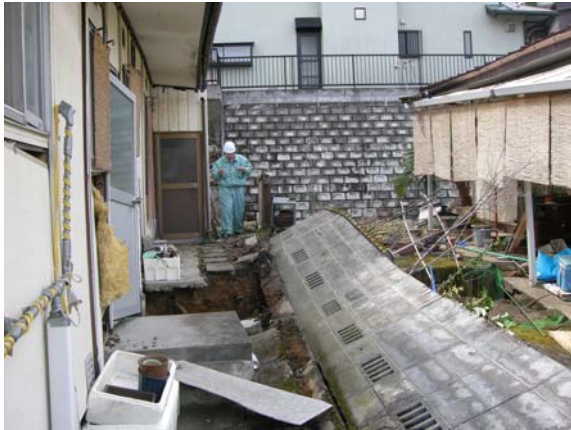
緑ヶ丘4丁目は、昭和35年ごろから斜面の地形に合わせた階段状の造成地で非常に古く、9番～18番街区にかけて広範囲での擁壁の損傷、地割れなどの被害が集中している。宅地地盤には、1978年宮城県沖地震でも滑動すべりがあり集水井戸（ライナープレート）による地下水位低下工法が施工されていたが、谷埋盛土の形状が谷に直角方向の雛壇型腹付けとなり、切盛境から傾斜方向に最大水平方向1.5m、鉛直方向1.5mの滑動すべりが生じた。

写真-3 緑ヶ丘4丁目の宅地地盤の沈下

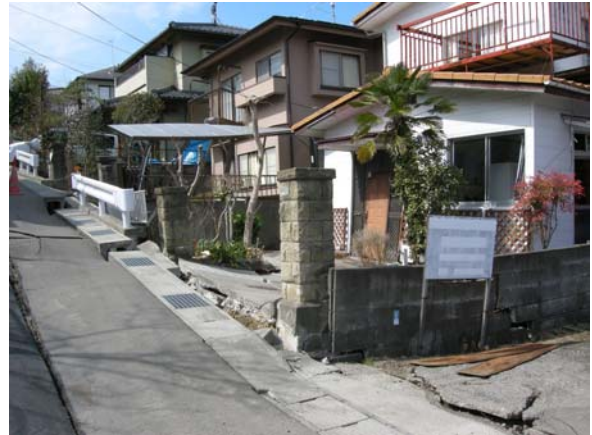
写真-4 緑ヶ丘4丁目の宅地地盤の滑動

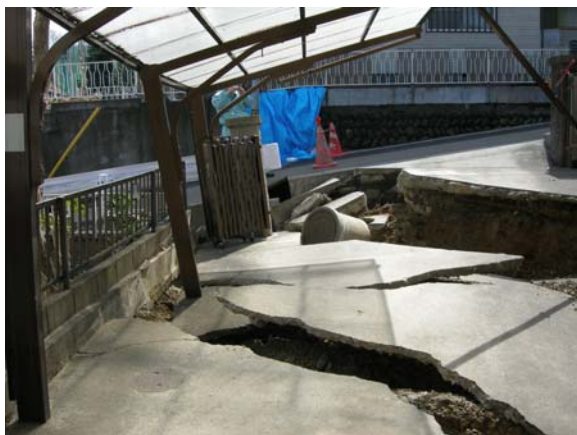
写真-5 緑ヶ丘4丁目の宅地地盤の沈下

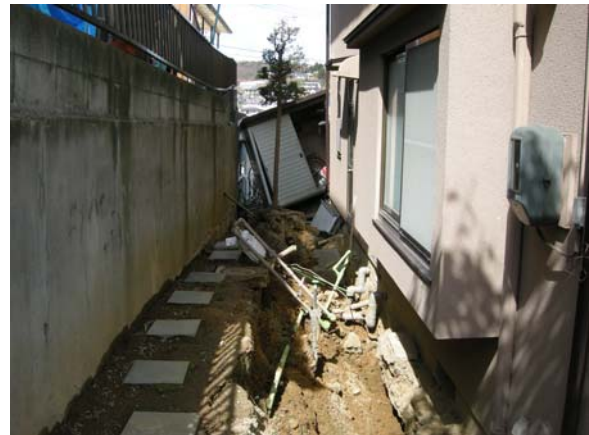
写真-6 緑ヶ丘4丁目の建物基礎部沈下・滑動

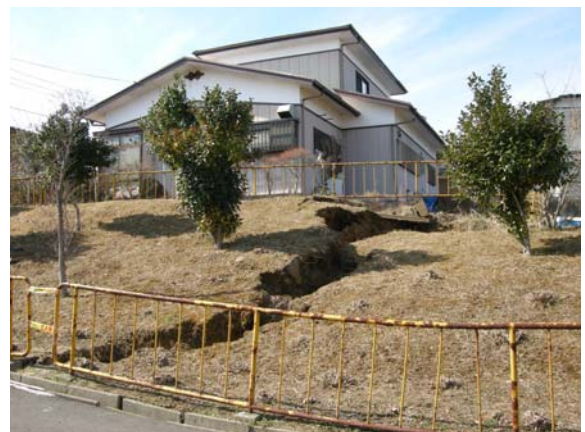
緑ヶ丘3丁目は、昭和36年ごろから斜面の地形に合わせた階段状の造成地で非常に古く、広範囲での擁壁の損傷、地割れなどの被害が集中している。宅地地盤には、1978年宮城県沖地震でも滑動すべりがあり集水井戸（ライナープレート）による地下水位低下工法や鋼管杭が施工されていたが、再び切盛境から傾斜方向に滑動すべりが生じた。

写真-8 緑ヶ丘3丁目の宅地地盤の滑動
