I. 調査概要

今回の調査では2011年3月16日～3月21日（5泊6日）の行程で調査を実施した。図-1に調査を実施した被災地の全体位置図を示す。図中に示す□で囲まれた範囲は主な調査地域であり、古川駅及び志田橋以外は海岸線に位置している。なお、本調査では仙台市及びその近郊の都市で宿泊が困難であったことから、山形県天童市に滞在した。調査行程とその概要を以下に示す。

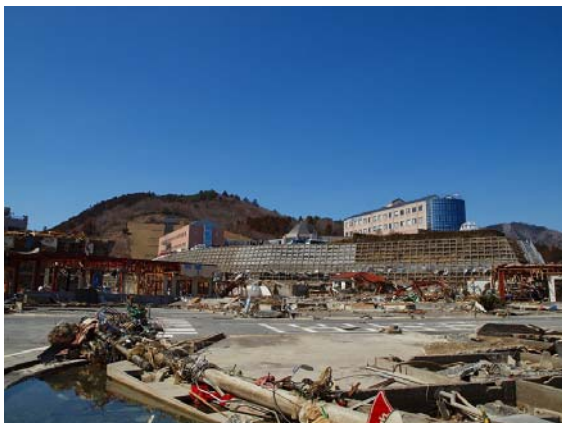
天童－仙台間は前日と同様にバスで移動し、8時30分頃に仙台駅に到着した。仙台駅前でタクシーに乗り換えて、女川方面に移動した。女川町は宮城県牡鹿半島の基部（仙台から約60km）に位置している。女川町に到着後、町立病院の駐車場から女川町全体の被害状況を確認した。写真-23は港側から病院側を撮影したものであるが、この町立病院は4～5階建てのビル相当の高さに建設されている。写真-24, 25はこの病院駐車場から撮影した町全体の津波被害状況を示したものであるが、多くの木造住宅は津波により倒壊・流出している。また、鉄筋コンクリートや鉄骨構造のビルは津波により被災しているが、特に写真-26に示す鉄筋コンクリート製のビルは津波により転倒したと考えられるが、この被害より女川を襲来した津波波力は極めて大きいことを示している。なおこの地区の鉄筋コンクリート製のビルの開口部（窓）とその周辺の壁を確認したが、せん断クラックが発生していないため、地震動により損傷した可能性は低いものを想定される。

写真-23 港側から望む町立病院

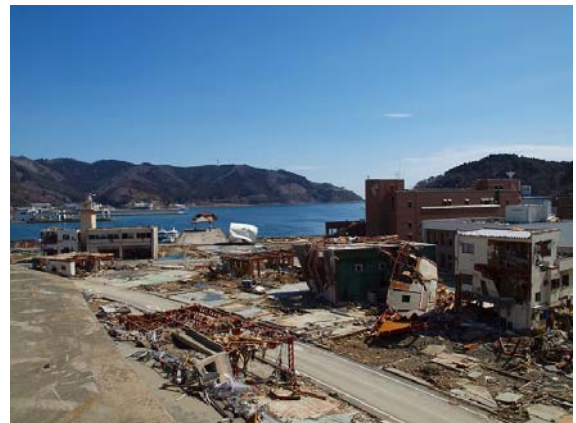
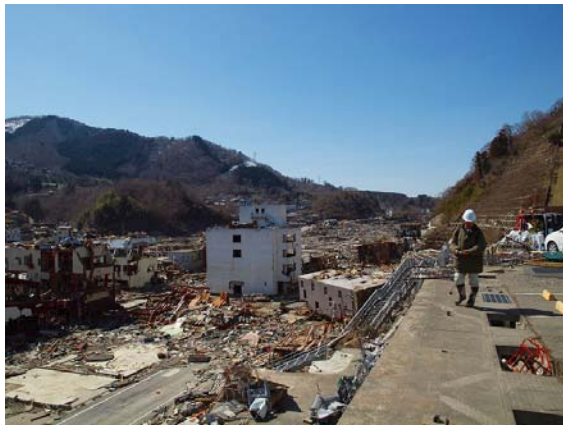
写真-24 町立病院側から女川町を望む(1)

写真-25 町立病院側から女川町を望む(2)

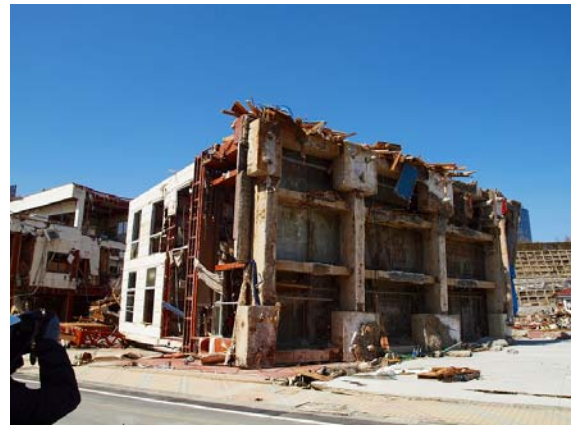
写真-26 津波により転倒したビル

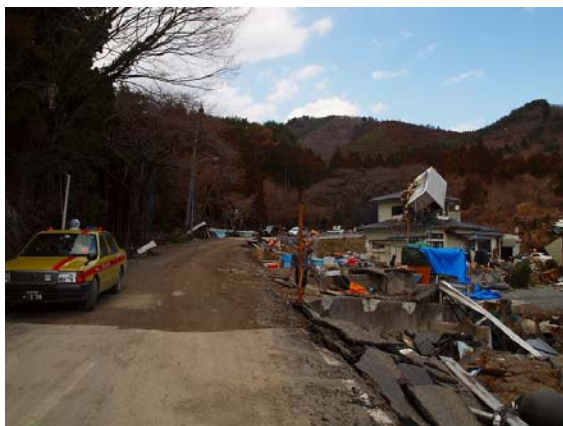
女川町から国道 398 号を北上し、御前湾に位置する御前浜とその周辺の津波被害状況を確認した。写真-27 に津波により洗掘された盛土部、写真-28, 29 に歩道の鉄筋コンクリート構造物（橋梁形式）の被害状況を示す。現地の住民からの情報によると、写真-27 に示す道路盛土は、津波で越流した後に引き波によって洗掘された様であり、現地調査時は応急復旧により車両の通行が可能となっていた。また写真-28, 29 に示す橋梁形式の歩道構造物は、プレキャスト製の上部構造であり津波により流出していた。写真-30 に下部構造の橋座付近を示すが、アンカーボルトにはせん断や曲げによる変形を受けた痕跡を確認することができないため、津波の揚力により浮き上がり、その後流出したものと想定される。

写真-27 津波により洗掘した道路盛土（応急復旧後）

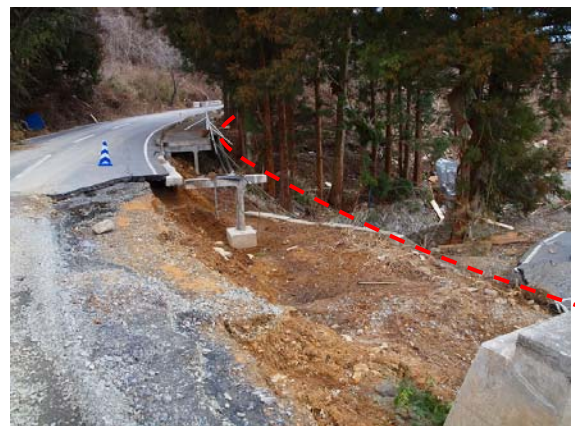
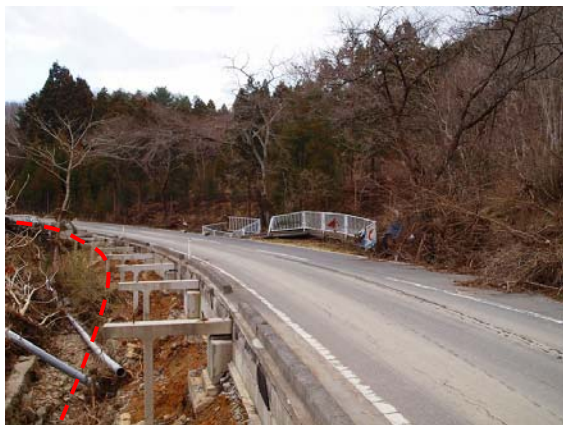
写真-28 被災した歩道構造物（1）

写真-29 被災した歩道構造物（2）

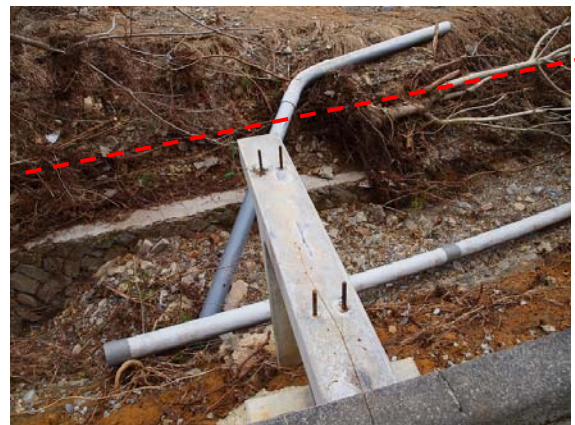
写真-30 下部構造の橋座付近

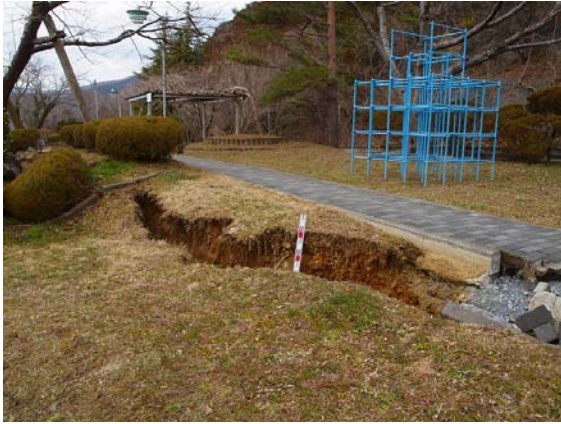
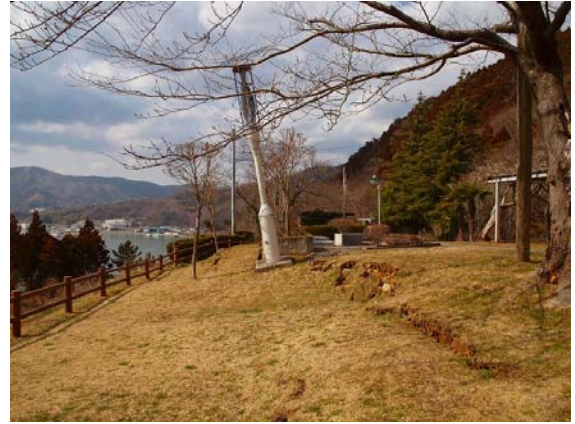
御前浜周辺から女川町中心部に戻る途中に位置する崎山展望公園の被災状況を確認した。写真-31, 32 に公園部の地盤被害の様子を示す。この被害は本震もしくはその直後に発生した規模が大きい余震による地震動で被災したものを考えられるが、地表面に大きなテンションクラックが認められた。また写真-32 の中央にある外灯のような施設は、塔の先端が海側（写真の左側）に大きく傾いていることが認められるように、この公園では比較的大きな地盤滑りが発生した。この国道 398 号では路面に亀裂が発生している箇所がいくつか確認されている。

写真-31 崎山展望公園の地盤被害(1)

写真-32 崎山展望公園の地盤被害(2)

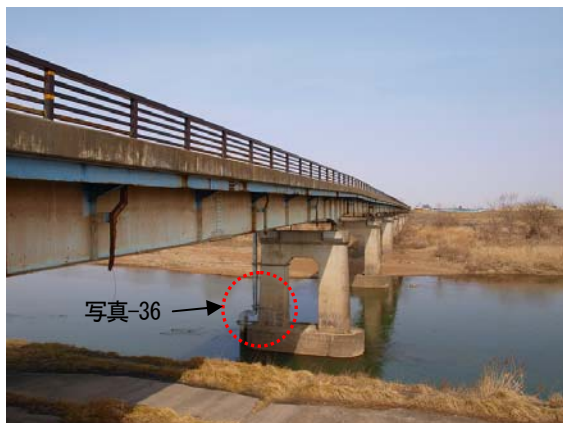
天童－仙台間はこれまでと同様にバスで移動し、8時30分頃に仙台駅に到着した。仙台駅前でタクシーに乗り換えて、気仙沼方面に向けて移動した。JR古川駅から約5km程度、大郷町方面に位置する志田橋（写真-33）では、写真-34に示す様に右岸側の堤防と道路盛土に大きな被害が発生している。また写真-35に示す橋台の鋼製支承はアンカーボルトのせん断破損などの被害が発生し、約30cmの相対残留変位が確認できる。なお写真-36は橋脚基部の様子を示しているが、曲げひび割れが確認できる程度であり軽微な損傷であった。初日の調査で車両からの走行調査で確認した程度であるが、この志田橋の北側約3kmの北浦地区の住宅も倒壊が何棟か確認されていること、堤防の盛土の滑りを踏まえるとこの周辺の地盤が軟弱であることが影響している可能性が高い。

写真-33 志田橋の様子

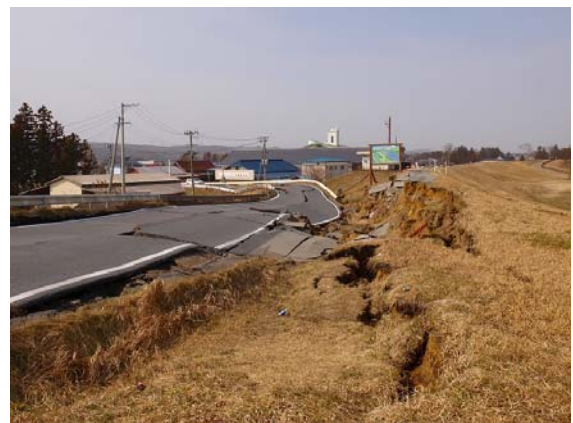
写真-34 志田橋周辺の堤防と道路盛土被害

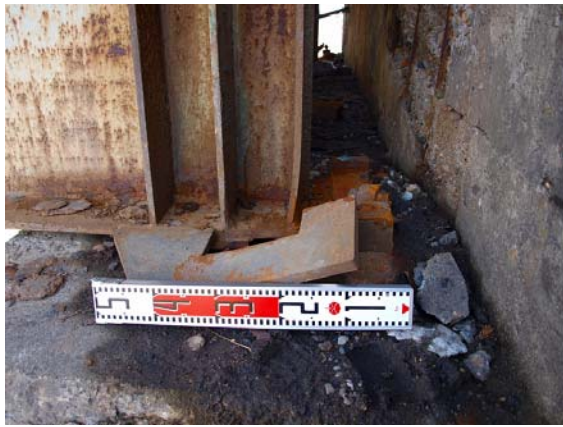
写真-35 橋台の支承損傷状況

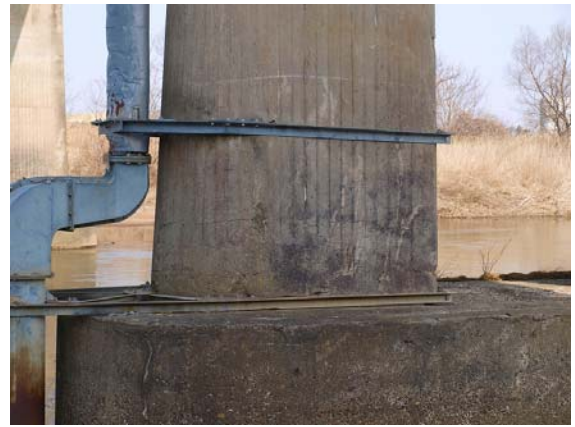
写真-36 橋脚基部の様子

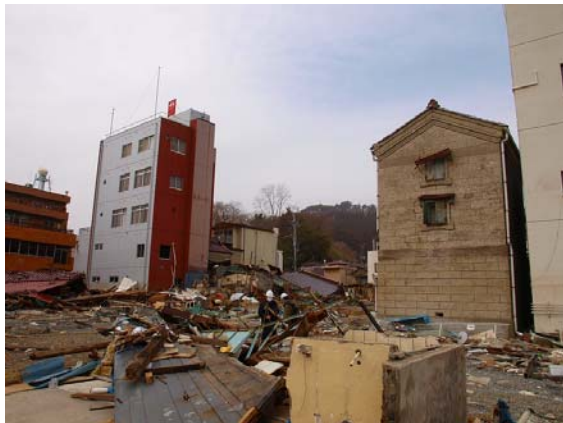
気仙沼へは、JR 大船渡線と平行に位置する国道 284 号を經由して移動した。気仙沼では、港内にある船舶に火災の痕跡が確認された。また今回調査を行った別の地域よりも流出した住宅の木材などの処理が早く実施されたように感じた。写真-37 に漁港に近接する気仙沼市街地の様子を示すが、木造住宅や店舗は津波により損傷を受けて多くは流出しているが、奥側にあるような鉄筋コンクリートや石積造には大きな被害は認められない。なお石積造の建築物はその他の場所にもいくつか確認されたが、外部からは大きな損傷が確認出来なかった。また写真-38 に津波の痕跡を示すが、漁港周辺では基礎面（地盤面）からの津波痕跡高さは概ね  $h=2.0\text{m}\sim 2.5\text{m}$  程度であった。

写真-37 気仙沼市街地の様子

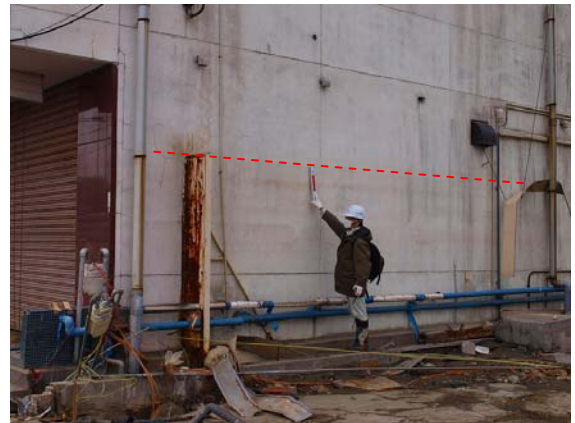
写真-38 津波の痕跡高（気仙沼市内）

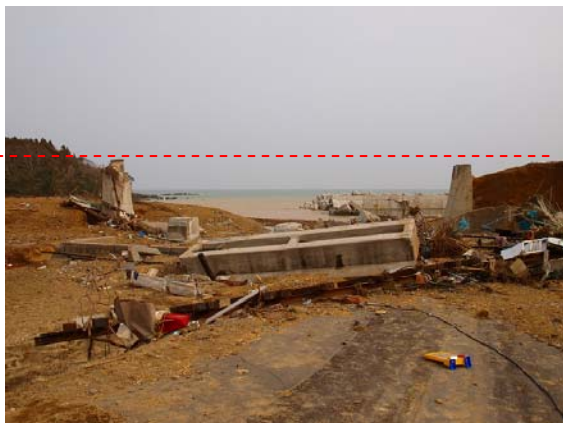
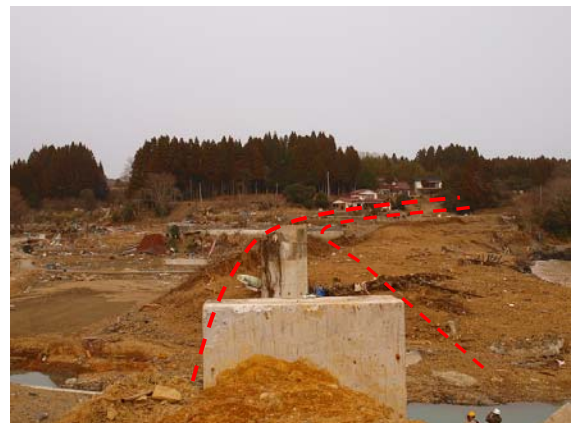
写真-39 愛宕神社付近の鉄道橋の被害 (1)

写真-40 愛宕神社付近の鉄道橋の被害 (2)

気仙沼から南側に約 12km の位置に愛宕神社があるが、その神社の海岸線側に JR 気仙沼線の路線がある。写真-39, 40 はその路線の鉄道橋（RC 桁）の被害状況を示しているが、3 径間中のすべての上部構造と 3 つの橋脚が津波により被害を受けた。上部構造は津波により流出し橋梁の山側（愛宕神社側）に、また橋脚は引き波の影響を受けたのか海岸線付近まで流出していた。また軌道（レール）は大きく愛宕神社側に曲がっていた。

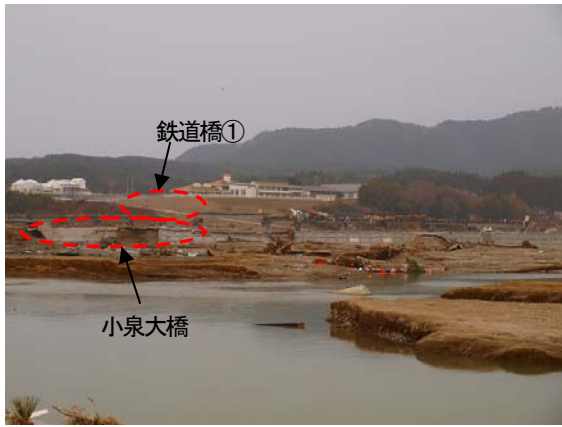
写真-41 小泉地区の橋梁等（国道・鉄道）の被害状況

愛宕神社付近からさらに南側に位置する陸前小泉地区でも、津波により大きな被害を受けている。写真-41, 42 はその小泉地区にある国道橋（小泉大橋）と気仙沼線の橋梁の被害と、海岸線付近の被害状況を示す。写真-41 に示す様に、波線で囲まれた①は鉄道橋の上部構造が落橋した。また桁の路面には多くの漂流物が残った状態になっており、このことから津波の高さは鉄道橋を越波する高さであったことが推測できる。写真-42 は海岸線付近を撮影したものであるが、奥に確認できる鉄筋コンクリート製ビルは流出を免れたようだが、周辺の地盤は大きく洗掘されており、2004 年のスマトラ島での大規模な洗掘の被害状況と類似している。

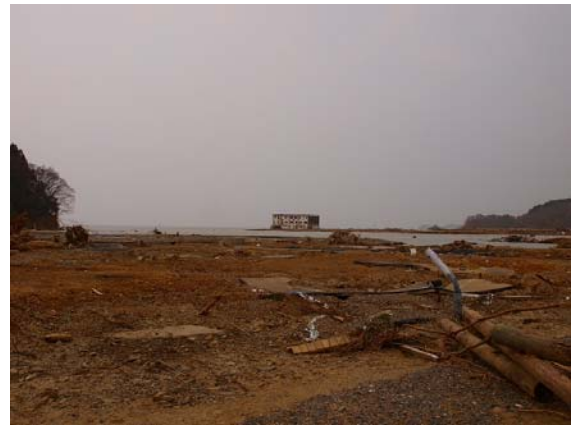
写真-42 小泉地区の海岸線付近の被害状況

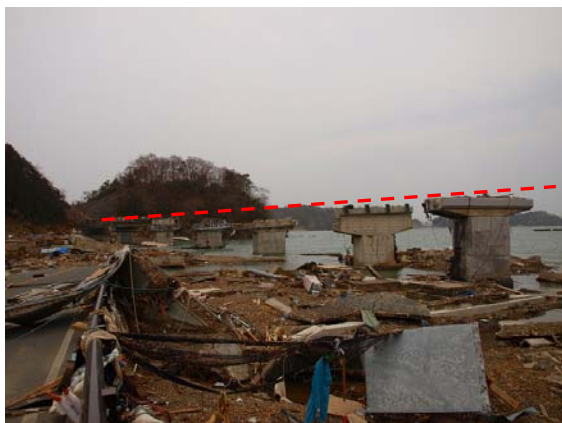
陸前小泉地区から南側に約 5km の位置にある歌津地区も甚大な被害が発生している。写真-43 は歌津地区の海岸線付近に位置する国道 45 号の橋梁であるが、多くのスパンで落橋が確認された。この橋梁は耐震補強工事が行われていたため、橋脚柱部は目視する限りでは大きな損傷は認められない。しかし橋座面に着目すると変位制限装置（鋼製）が確認できるが、津波が押し寄せてきた側は大きな変状はないものの、その反対側のみ変状が確認できる。さらに橋脚によっては橋座面にコンクリートの損傷が認められた。このことから、津波波力による水平力に加えてかなりの上揚力が発生し桁が面外方向に回転を伴いながら流出したと推測できる。写真-44 は写真-43 で示した橋梁から山側を望んだものであるが、鋼製桁で比較的桁下余裕がないこの橋梁は、津波により流出したような痕跡は認められなかった。

写真-43 歌津地区の落橋した橋梁（国道）

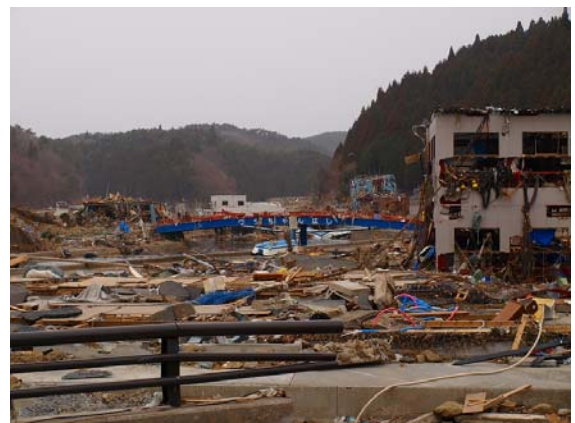
写真-44 歌津地区の被害状況

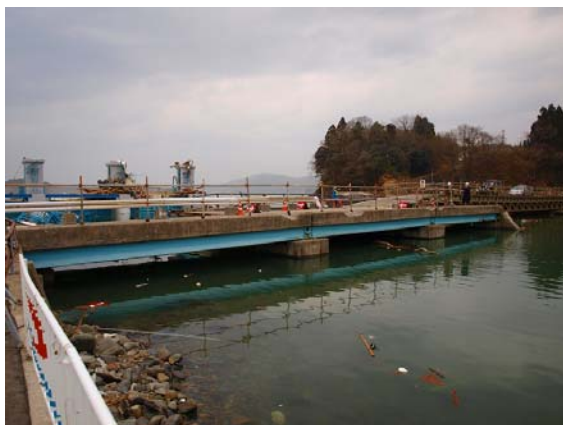
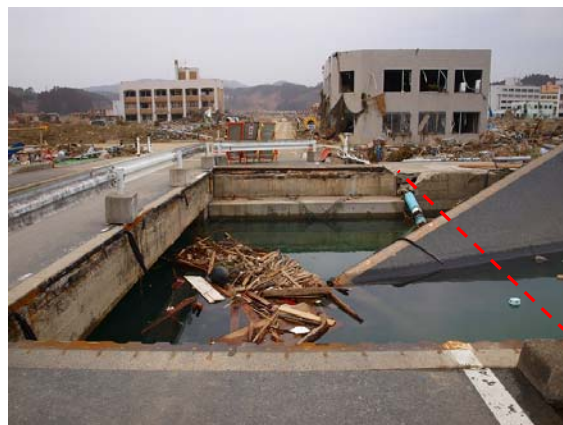
志津川湾の奥に位置する JR 志津川駅周辺（南三陸町の中心地）も甚大な被害が発生した。写真-45 は国道 45 号に架かる 3 径間の鋼橋であるが、その 3 径間のうち 1 径間のみ落橋した。この橋梁は上下線で分離された橋梁であり、海岸線側の 1 スパンのみ落橋した。その落橋した桁の様子を写真-46 に示す。なおこの橋梁は、桁下余裕がない橋梁である。今回の地震で比較的桁下高さが低い構造においては、高欄などの橋面にある施設は津波により破損しているものの、桁そのものが流出した被害、特にコンクリート構造の橋桁では比較的少ないように感じたが、この橋梁の様に鋼橋で落橋したことを踏まえると、桁の自重が津波被害に影響を及ぼす可能性があると推測できる。

写真-45 南三陸町の落橋した国道橋 (1)

写真-46 南三陸町の落橋した国道橋 (2)

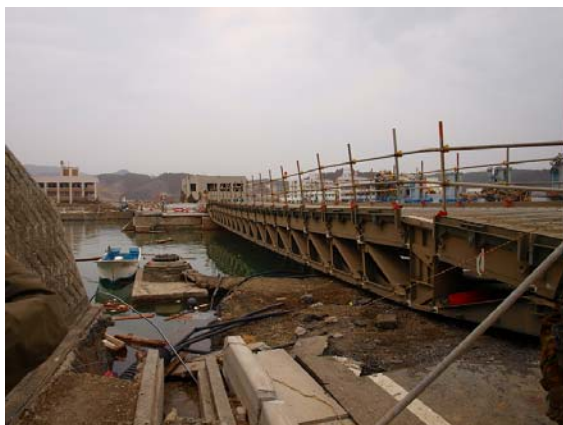
また、この橋梁の右岸側は津波により大きな洗掘が発生しており、この被害により国道 45 号は地震発生から約 1 週間程度通行止めとなっていたが、鋼製（トラス形式）の仮橋により片側交互通行ではあるが車両の通行が可能となった。その仮橋の様子を写真-47 に示す。写真-48 は国道 45 号の仮橋側から上流側に位置する鉄道橋の被害を撮影したものであるが、これらの被害は、上部構造の落橋をはじめ取付盛土の洗掘など、同日に調査した愛宕神社近くに位置する被害（鉄道橋として類似した被害）と同様な傾向であることが認められる。

写真-47 国道 45 号の仮橋の様子

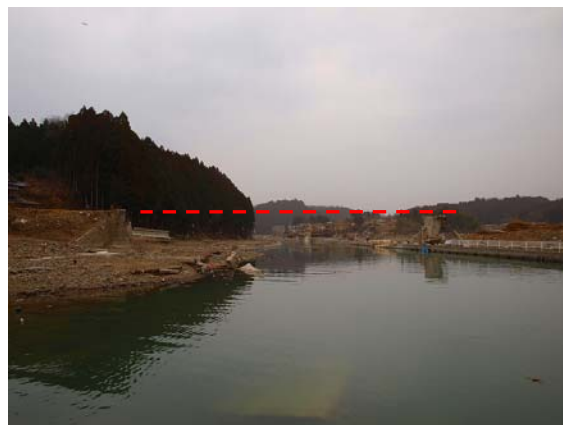
写真-48 気仙沼線の鉄道橋の被害
