福島県内における被災状況調査速報(1)

1. 郡山市内における被災状況調査

日 時：平成 23 年 3 月 17 日

調査者：日本大学工学部土木工学科 中村晋

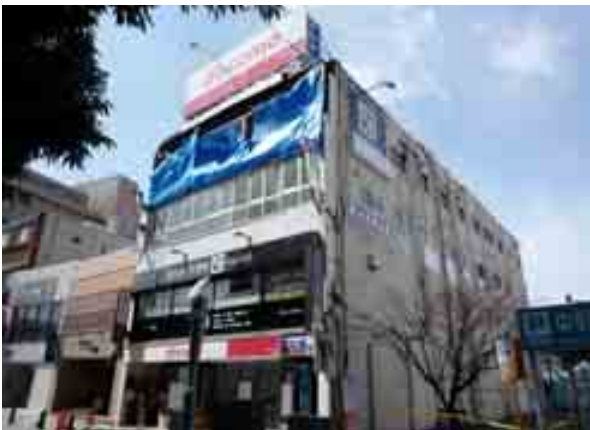
写真-1① 百貨店うすい前の建物
全面の壁の崩落

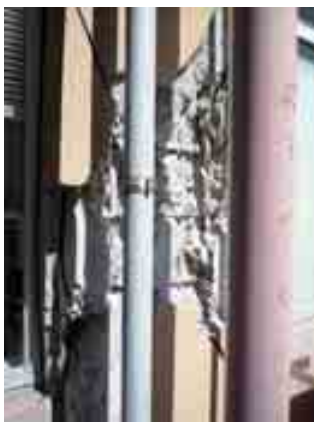
写真-2(2)② 福島県北分庁舎(郡山市)
1F 柱のせん断破壊(主筋は丸鋼)

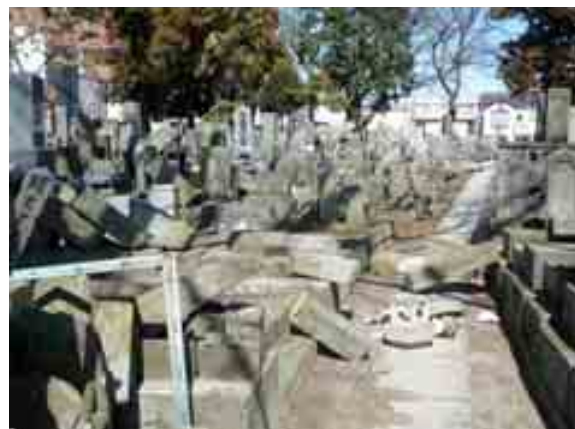
写真-2(3)② 福島県北分庁舎(郡山市)周辺の
如實寺の墓石(9割程度転落)

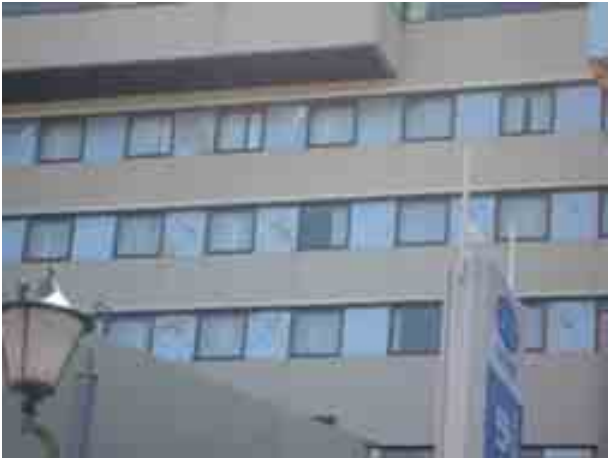
写真-3③ホテルはまつの客室壁のせん断破壊

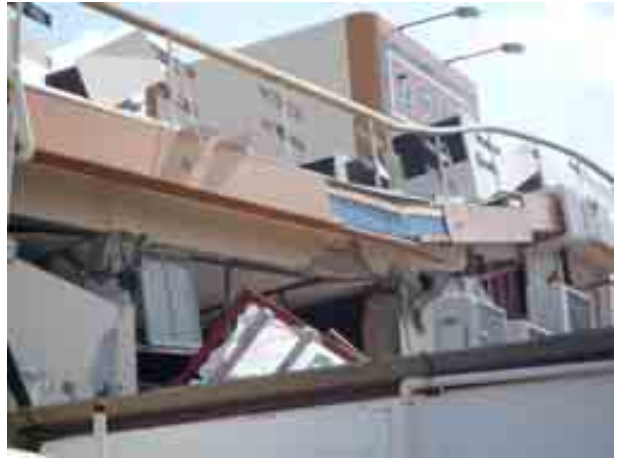
写真-4(1)④ 回転ずし店舗の崩壊
(RC柱のせん断破壊)

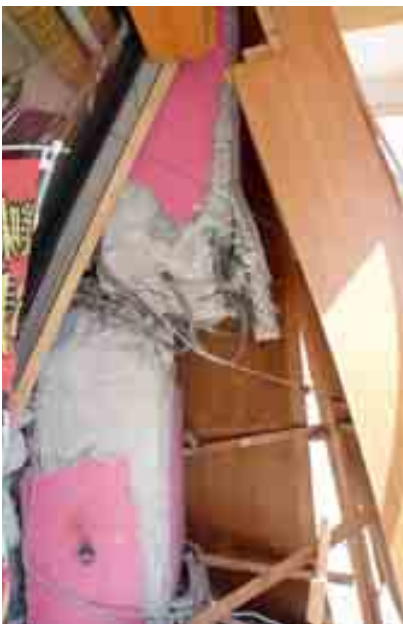
写真-4(2)④ 回転ずし店舗の崩壊
(RC柱のせん断破壊)

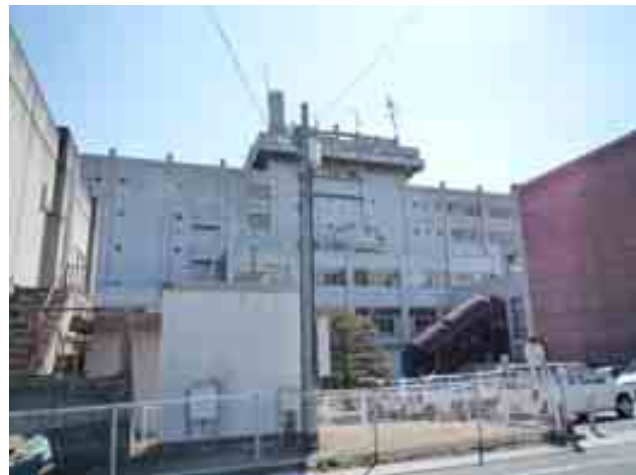
写真-5⑤ 市役所のペントハウスの2,3階の崩壊
中間の水槽タンクの崩壊(気象庁震度計とあわせて)

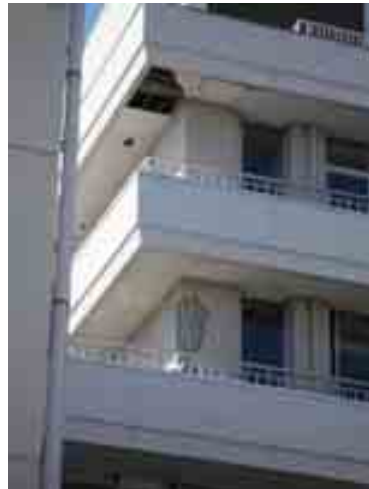
写真-7⑦郡山市中央公民館
(RC柱のせん断破壊)

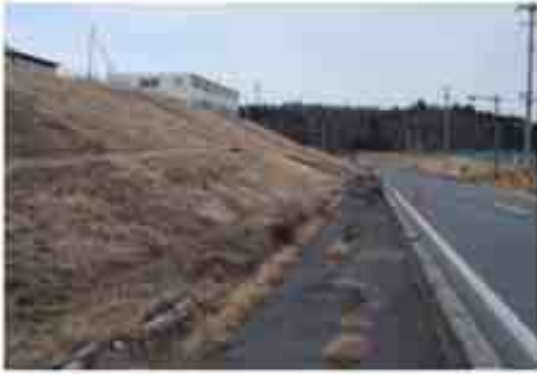
調整池方向に向かって盛土がはらみだしている状況が確認された。隣のり面では盛土上段ですべりが確認できた。

13 工場盛土のすべり（調整池（写真右）方向へのすべり）

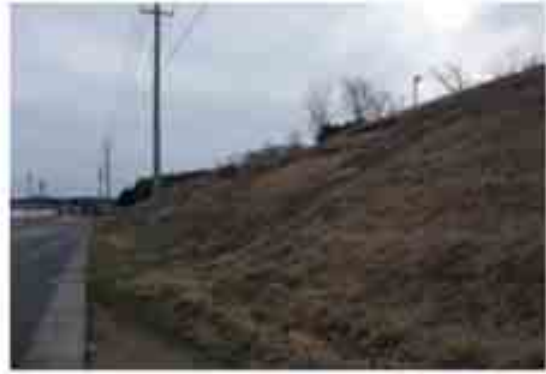
14 工場盛土のすべり（上段部ですべり）

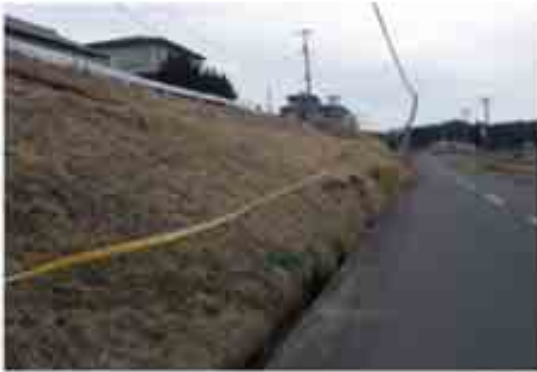
住宅団地造成盛土がすべり，はらみだしている状況が確認できた。盛土の法尻は側溝をこえてはらみだし，電柱を包み込んでいる状況が見て取れる。盛土のり面に近い住宅は基礎がむき出しの状態となっている。

15 住宅団地の盛土のはらみだし

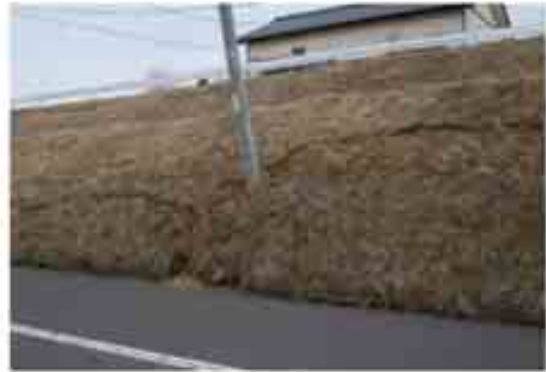
16 住宅団地の盛土のはらみだし

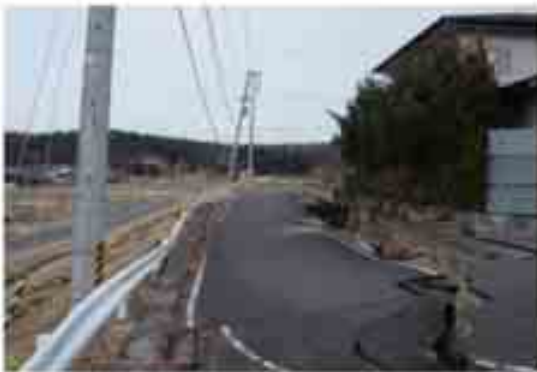
17 盛土天端の状況

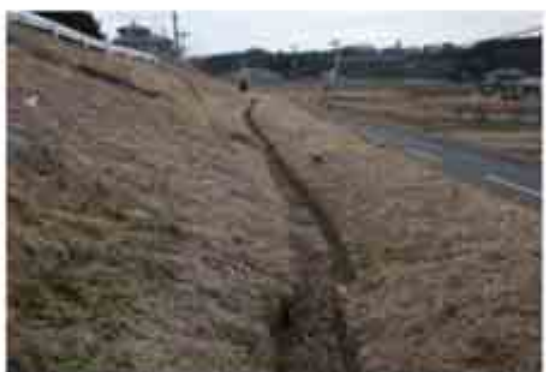
18 盛土のはらみだし
