土木学会 東日本大震災被害調査団  
地震被害調査報告書

2011 年 8 月

土木学会 地震工学委員会  
地震防災技術普及小委員会 緊急調査団

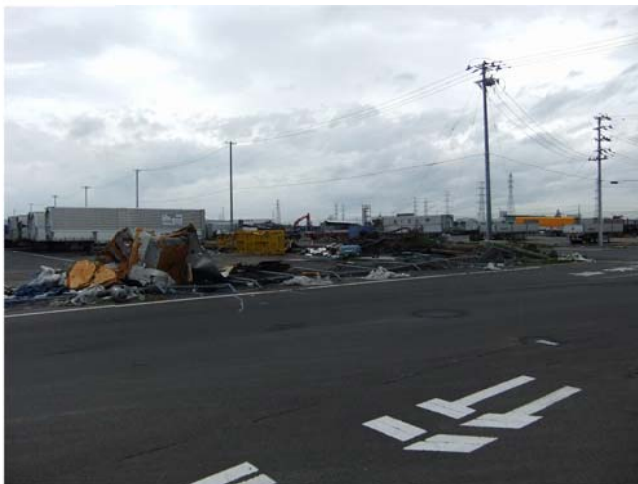
仙台港における津波高さは 7.2m に達しており（4 月 5 日気象庁発表による痕跡高さ），周辺では敷地境界におけるフェンスの倒壊や津波による漂流物が多く見られた【写真-①】．調査した範囲では土木構造物が大きな被害を受けているものはなく，水道施設と思われる P C タンクには構造被害は見られなかった【写真-②】．

写真-① 津波で転倒したフェンスと漂流物

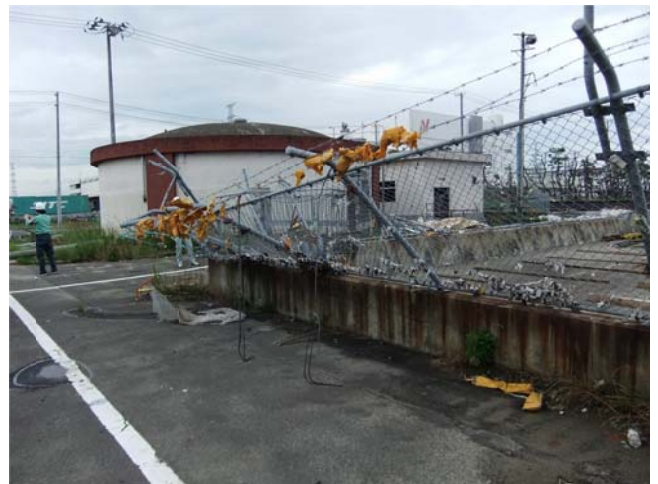
写真-② PCタンクの構造被害は見られない

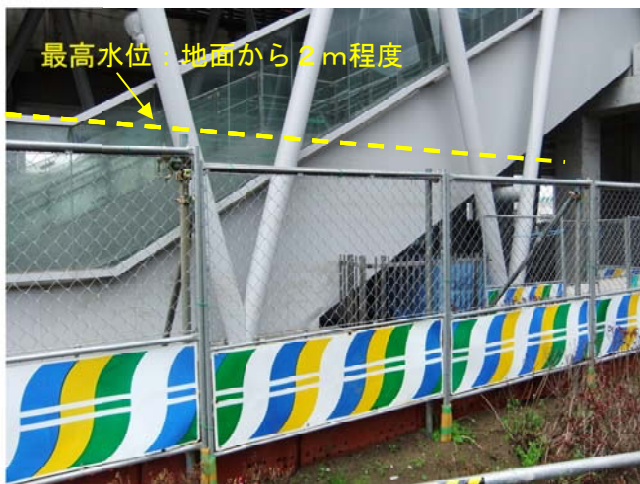
我々は，ターミナルビル周辺の調査を実施したが【写真-③】，空港ロビーに津波襲来時の写真が掲載されており【写真-④】，階段側面の水面の痕跡から地盤面からおおよそ 2m 程度くらいであったと確認できた【写真-⑤⑥】．

写真-⑤ 階段側面の津波痕跡

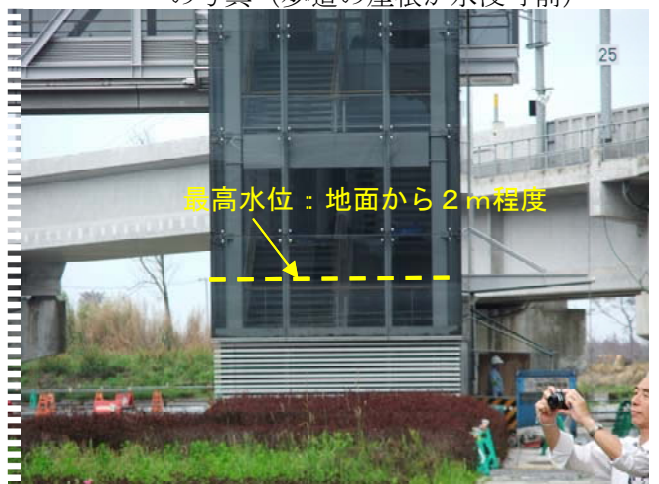
写真-⑥ 階段室側面の津波痕跡

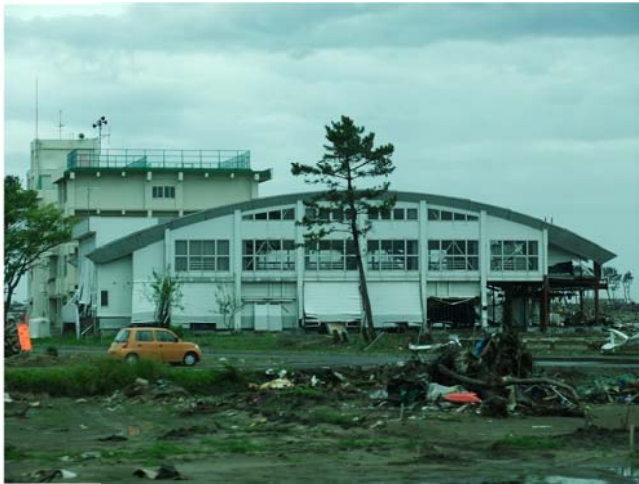
県道 10 号を仙台港から仙台空港まで南下し，県道 10 号沿いの被害状況を調査した．仙台東部有料道路の東側（海側）は，水田地帯に民家，公共施設などが点在するが，全域が津波で壊滅的被害を受けていた．施設被害としては，荒浜小学校の体育館 1 階部分の大破や【写真-⑦】，そのすぐ南に位置するコスモ石油荒浜 S S の給油スペースの支柱の折損，サービスピットの大破などが見られた【写真-⑧】．また，雨天ということもあったが，多くの箇所で水没箇所が見られた【写真-⑨】．

写真-⑦ 荒浜小学校体育館の1階部分が大破

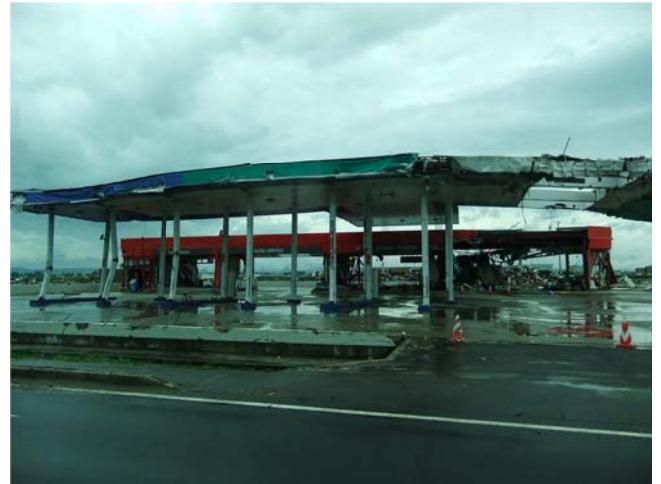
写真-⑧ コスモ石油荒浜SSの被害

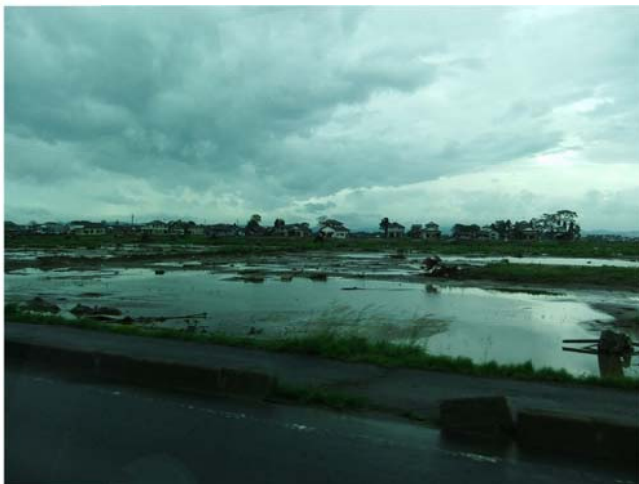
写真-⑨ 井土戸地区の水没箇所

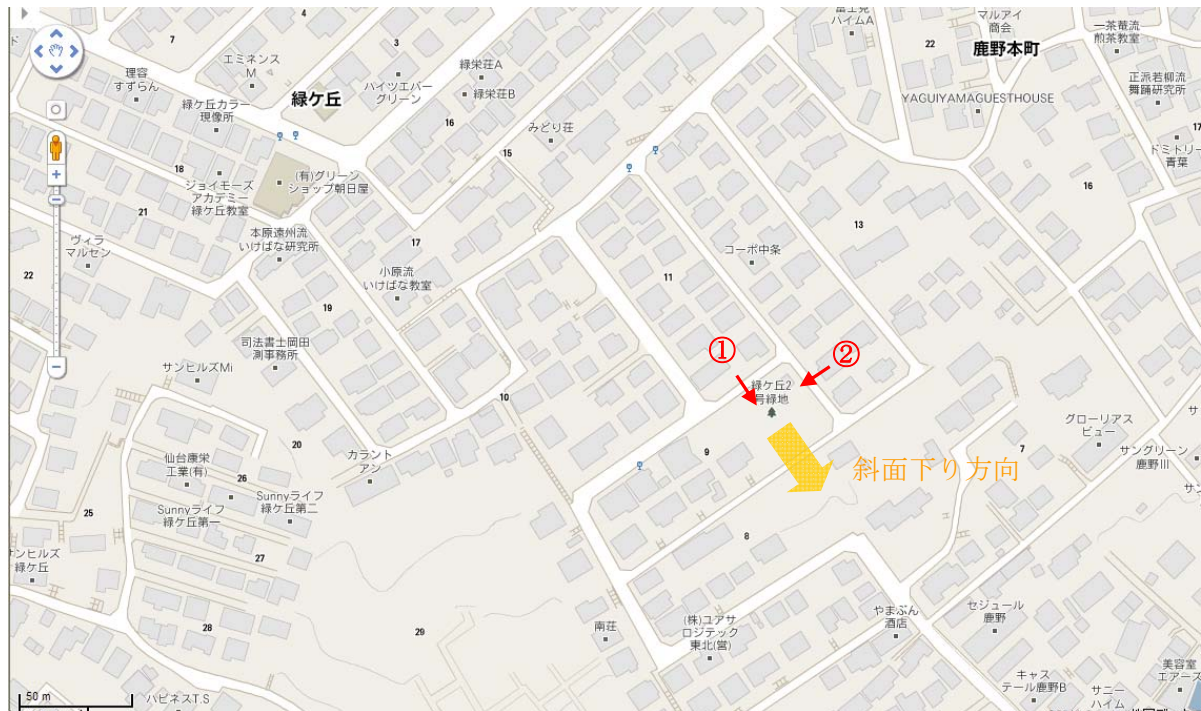
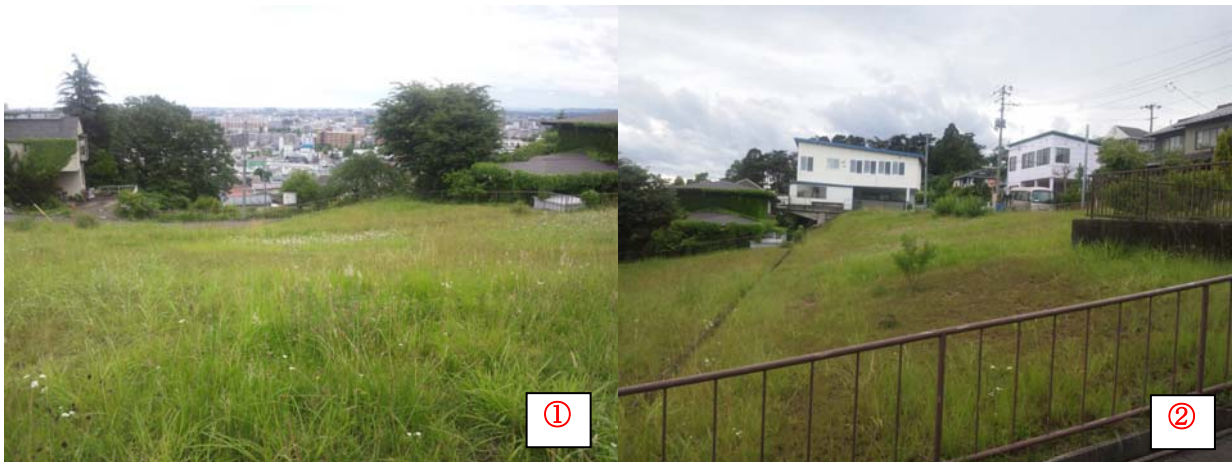
写真 3.1 1978 年の地震で被災し、その後、変状対策をして現在は緑地となっている箇所

調査では、最初に緑ヶ丘一丁目の緑地を視察した。この緑地は、1978年以前は住宅地であったが、1978年の地震により被災したため、その後、法面对策を実施して緑地となった箇所である。緑地の上部からの状況を写真 3.1①に、側方からの状況を②に示す。目視の限りでは、緑地や周辺の住宅地に変状は見られなかった。

変状なし

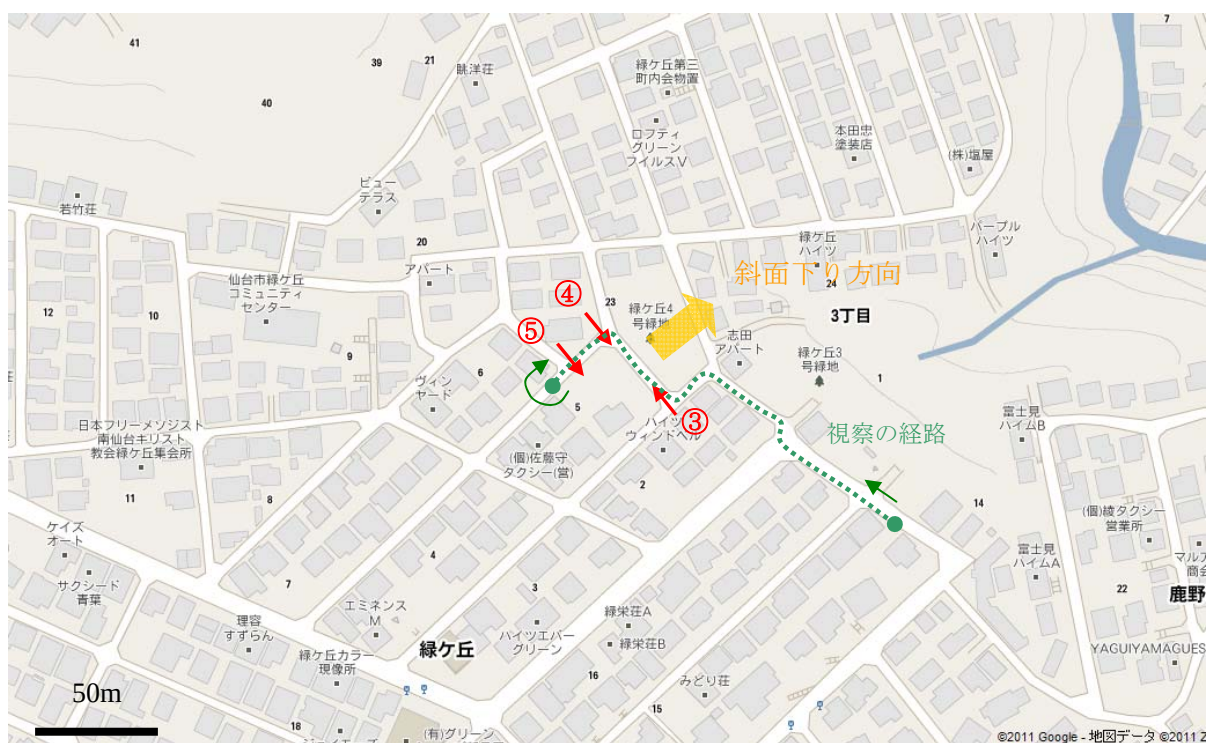
写真 3.2 緑ヶ丘三丁目の緑地周辺

次に、緑ヶ丘三丁目の3号および4号緑地を視察した。視察の経路を写真 3.2 の撮影位置図に示す。いずれの緑地において特に変状は見られなかったが、緑地の上部の道路面が補修されていた。その状況を写真 3.2③に示す。4号緑地の道路を挟んだ反対側にはやや傾斜した緑地があったが、その箇所では道路側への押し出しによる変形が見られた。その状況を写真 3.2④に示す。道路沿いの柵が押し出されているとともに、側溝が押しつぶされている様子がわかる。

写真 3.2⑤に示すようにシートにより地表が覆われていた箇所が見られた。現地では確認できなかったが、地盤の斜面下方向への移動により地割れが発生したものと思われる。写真 3.2 において、地震後に撮影された航空写真（Google map より引用）を示すが、地割れが発生していることがわかる。

道路に補修の跡がある。

側溝が押しつぶされている。

シートが地割れを覆っている。

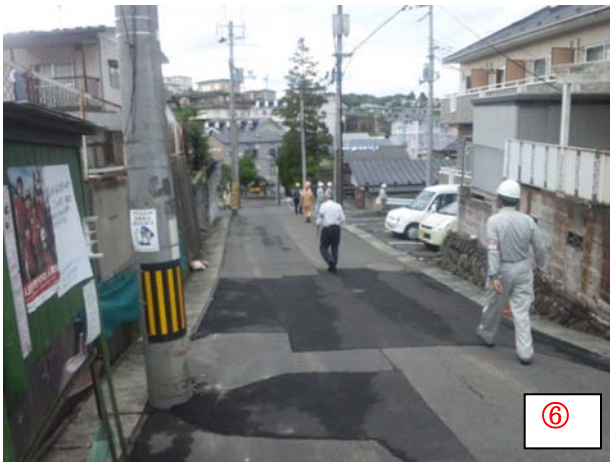
続いて、緑ヶ丘四丁目の住宅地を視察した。視察の経路を写真 3.3 の撮影位置図に示す。写真 3.3⑥、⑦に示すように、視察経路における道路は補修が実施されていた。所々被災した住宅が見られたが、地盤変状による敷地の変形に伴う損傷が多いものと見受けられた。当該地域は傾斜地であり、宅地は擁壁を有するものが多いが、写真 3.3⑧に示すように、擁壁が損傷している箇所も随所に見られた。写真 3.3⑨に示すように側溝沿いに臨時の水道管が敷設されていたことから、地盤変状により、住宅に引き込まれるガス管や水道管が破損したと思われる。

路面補修跡

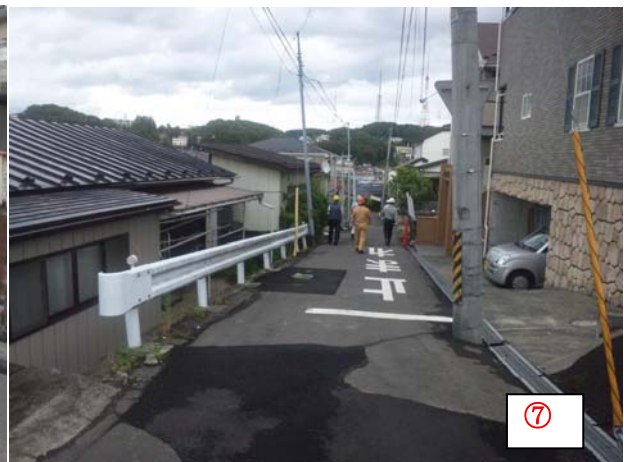
路面補修跡

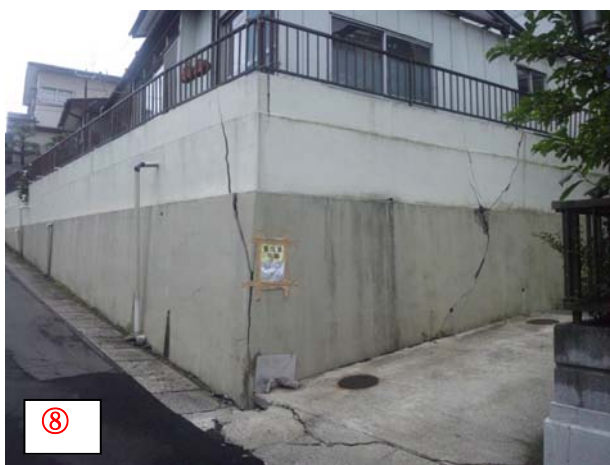
擁壁の損傷

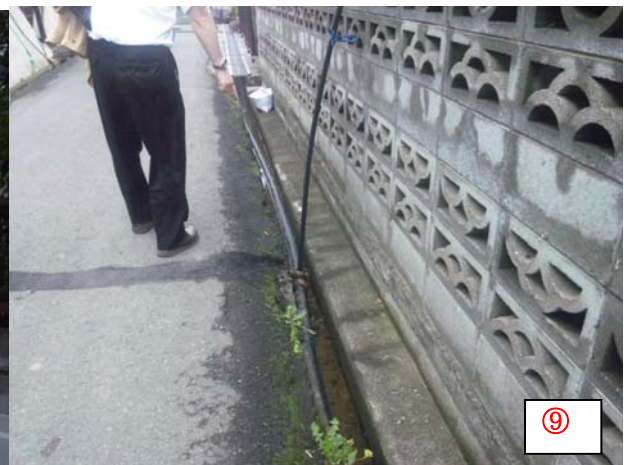
臨時の上水道管

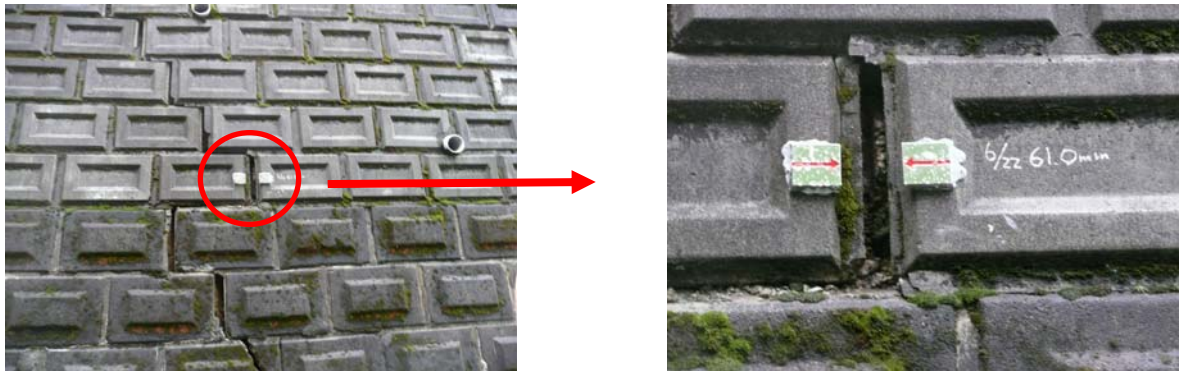
なお、雨季に入る現在、伸縮計による地表面の滑動や擁壁のはらみだし計測を実施している。

写真-4.2 擁壁のはらみだし計測状況

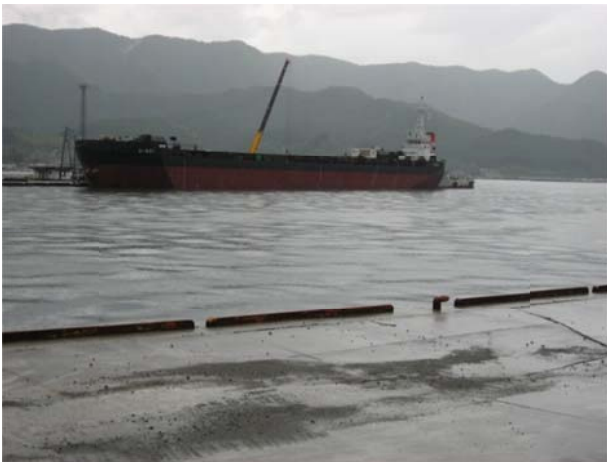
大船渡港は震災で70～90cm程度の広範囲な地盤沈降が発生した。港口防波堤もほぼ全壊した。調査時には、港機能の一部は復活していた。調査時には、既にながれき撤去作業が進行中であったが、多数のハエが発生しており、港では腐敗臭が立ち込めていた。

写真-③ 港湾では地盤沈下が発生

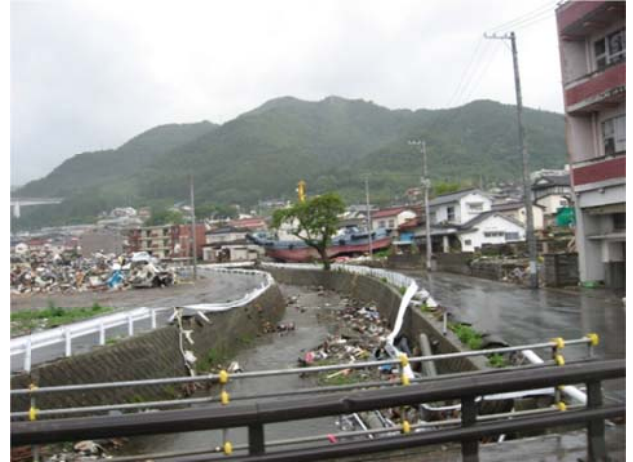
写真-④ 内陸部まで船が打上げられた

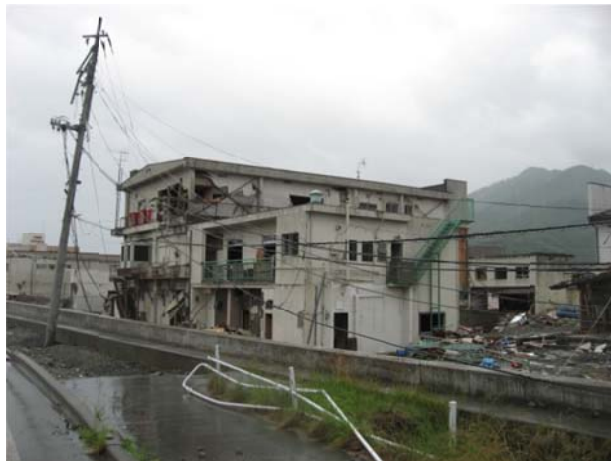
写真-⑤ 建物被害（ビル 3 階 まで津波が到達）

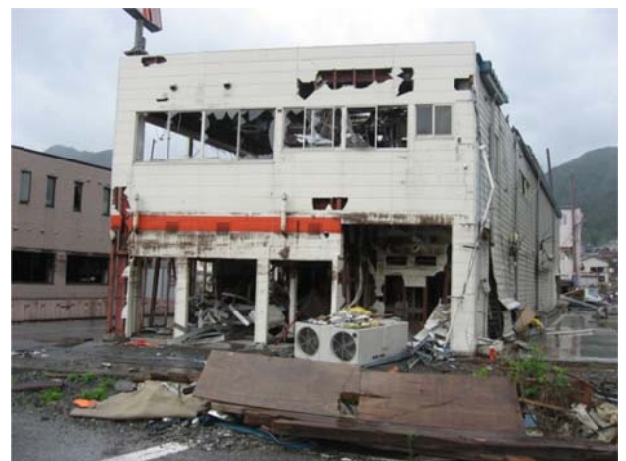
写真-⑥ 津波による建物被害

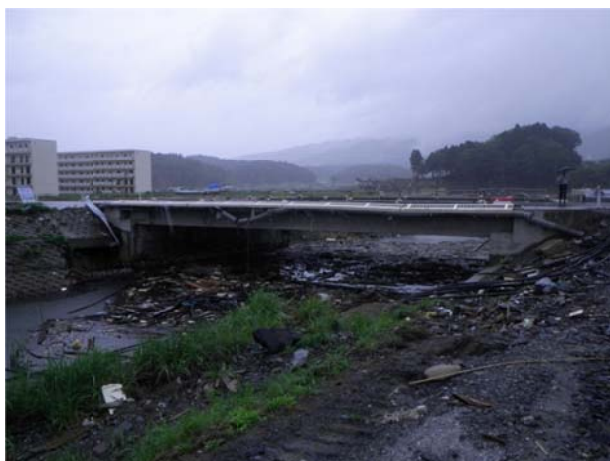
③-1 橋梁高欄の被害（全景）

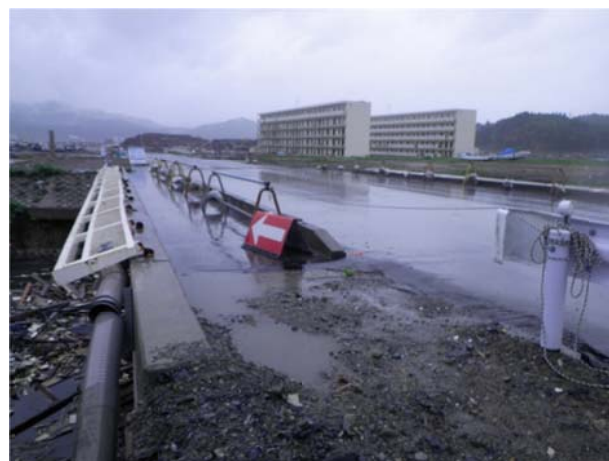
③-2 引波による高欄倒壊

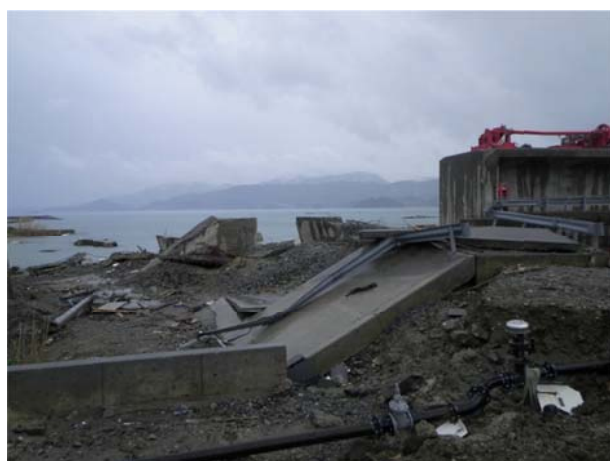
④-1 防波堤の倒壊

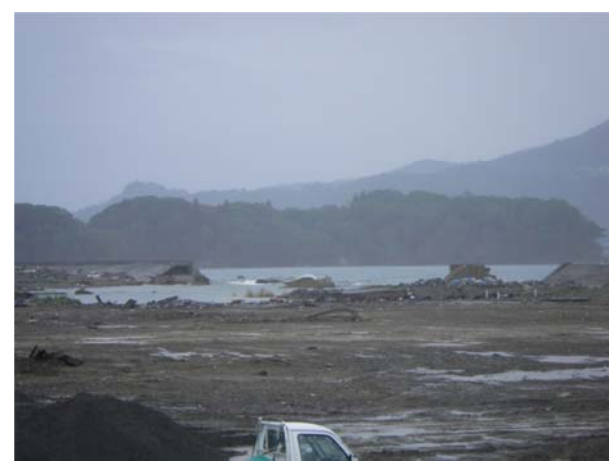
④-2 防波堤が洗掘により転倒・移動している

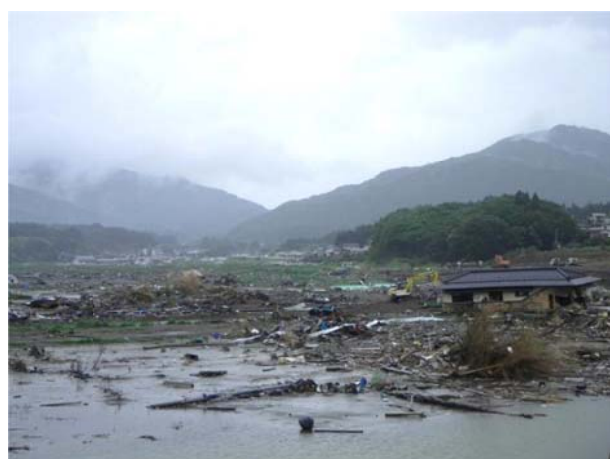
⑤ 津波による住宅被害と地盤沈下による滞水状況

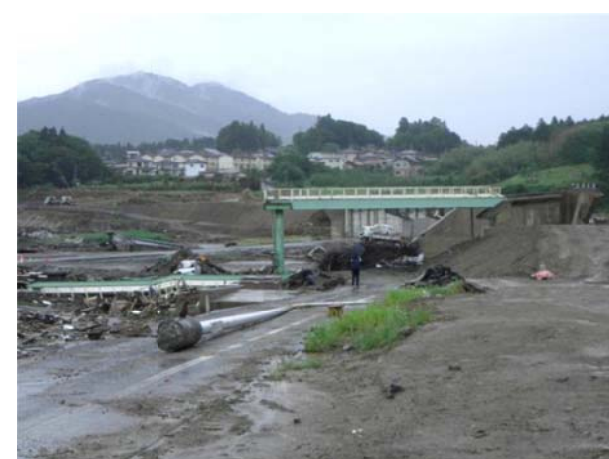
⑥-1 歩道橋の一部倒壊

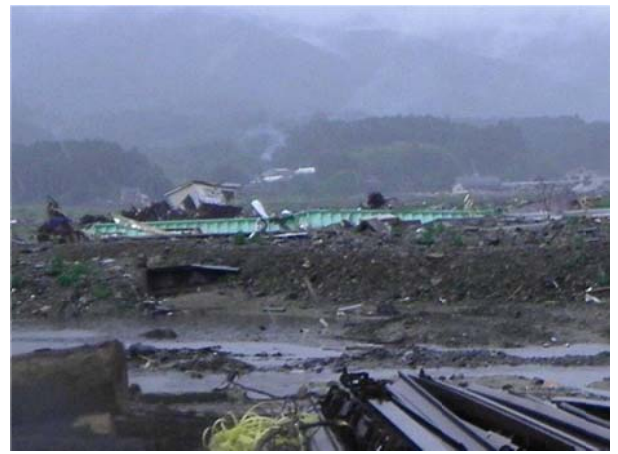
⑥-3 流された歩道橋の階段部

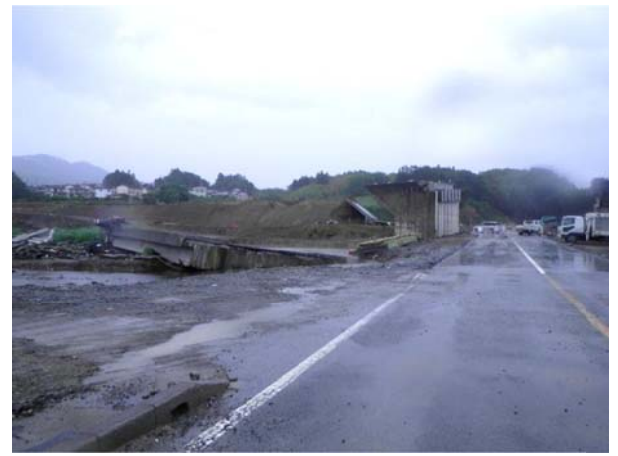
⑦-2 橋台背面盛土および床版の流出状況

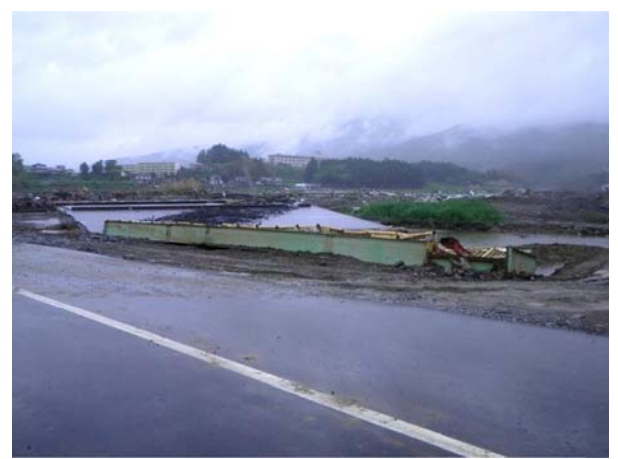
⑦-4 流出した主桁の状況

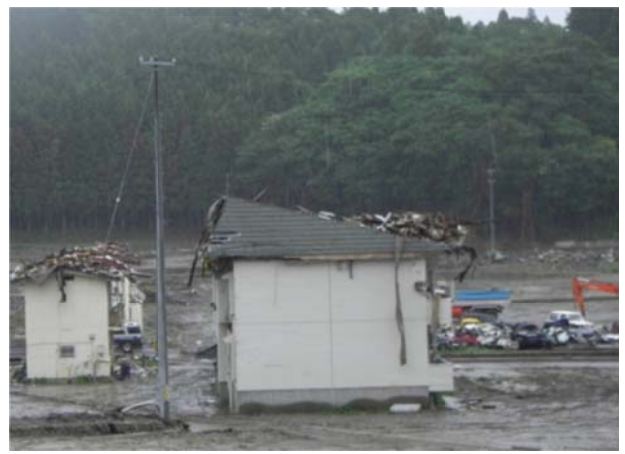
⑨-2 内陸部の家屋 屋根に瓦礫が堆積

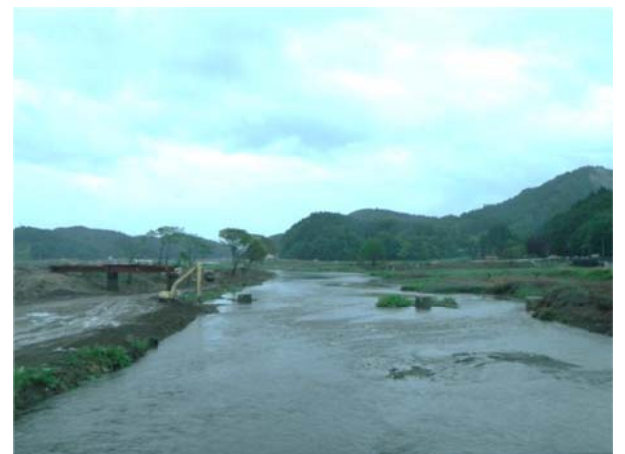
⑩-2 廻館橋下流の鉄道橋の落橋

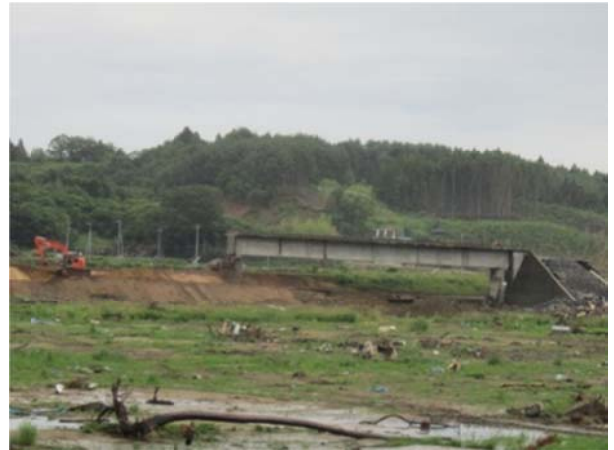
津波被害は、津谷川沿いに広がり、上流側へ約 5km にも及ぶ遡上が発生した。この影響で、河川に平行して構築されていた、気仙沼線の高架橋と盛土が寸断していた（写真①②③）。また、上流側に 400m も流されたことで知られている、津谷川を跨ぐ国道 45 号小泉大橋のプレートガーダーと思われる残骸が確認された（写真④）。

②気仙沼線の高架部と盛土部の寸断

復旧活動としては、道路の復旧と瓦礫の撤去ならびに、河川堤防の修復（写真①②）が進められていたが、鉄道は、手つかずの状態であった。被災の甚大さを踏まえると、頷ける優先順位と言えよう。

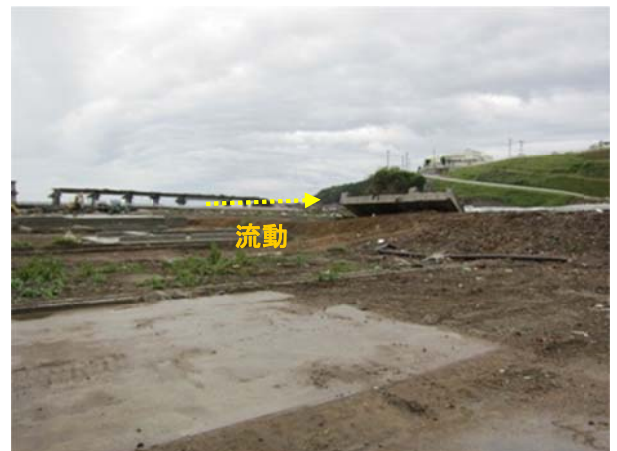
当該地点の気仙沼線の高架橋は、コンクリート桁（PCT 桁が主体と思われる）であるが、流された PCT 桁（写真⑤）は反転して橋脚脇に落下していたことから、回転しながら流されたことが伺える。PCT 桁の上流側には、河川を跨ぐ平面道路橋に架設されていたと思われる PC 床版橋が流されており（写真⑥⑦）、扁平な床版橋には、長距離におよぶ流動が起こり得ることが伺える。また、前掲④のプレートガーダーの写真より、重量の軽いメタル橋は、長距離に亘り流され、またその間の回転や衝突により激しいダメージを受けることが伺える。

⑥RC 床版橋（平面道路の河川橋）の流動

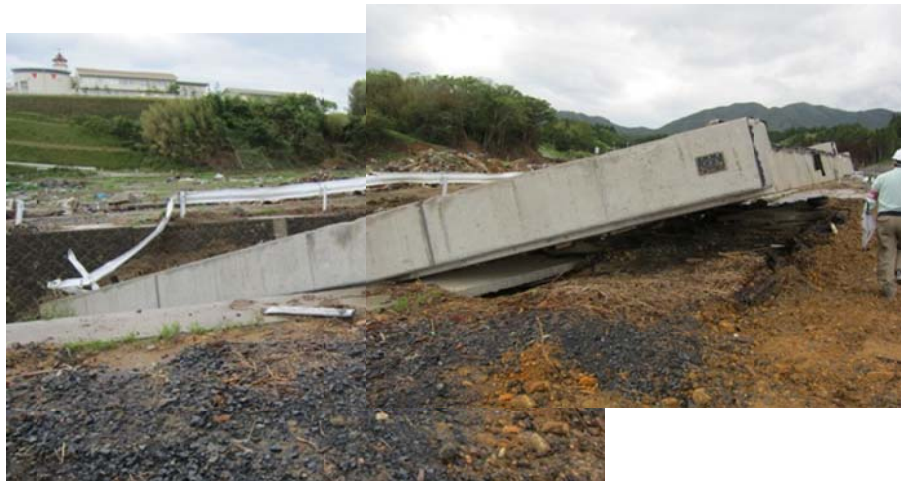
⑦RC 床版橋（平面道路の河川橋）近影

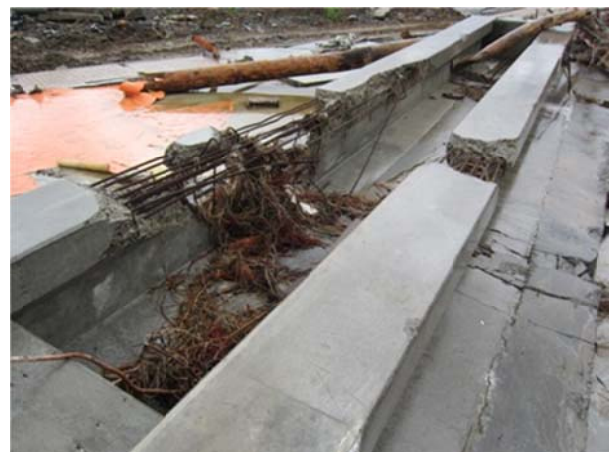
写真⑧⑨⑩は、落下した PCT 桁の近傍より撮影した、支承部と桁の写真である。アンカーが切断され主桁コンクリートが崩壊しており、波力の激しさが伺える。

⑨PCT 桁(気仙沼線)の主桁コンクリートの崩壊

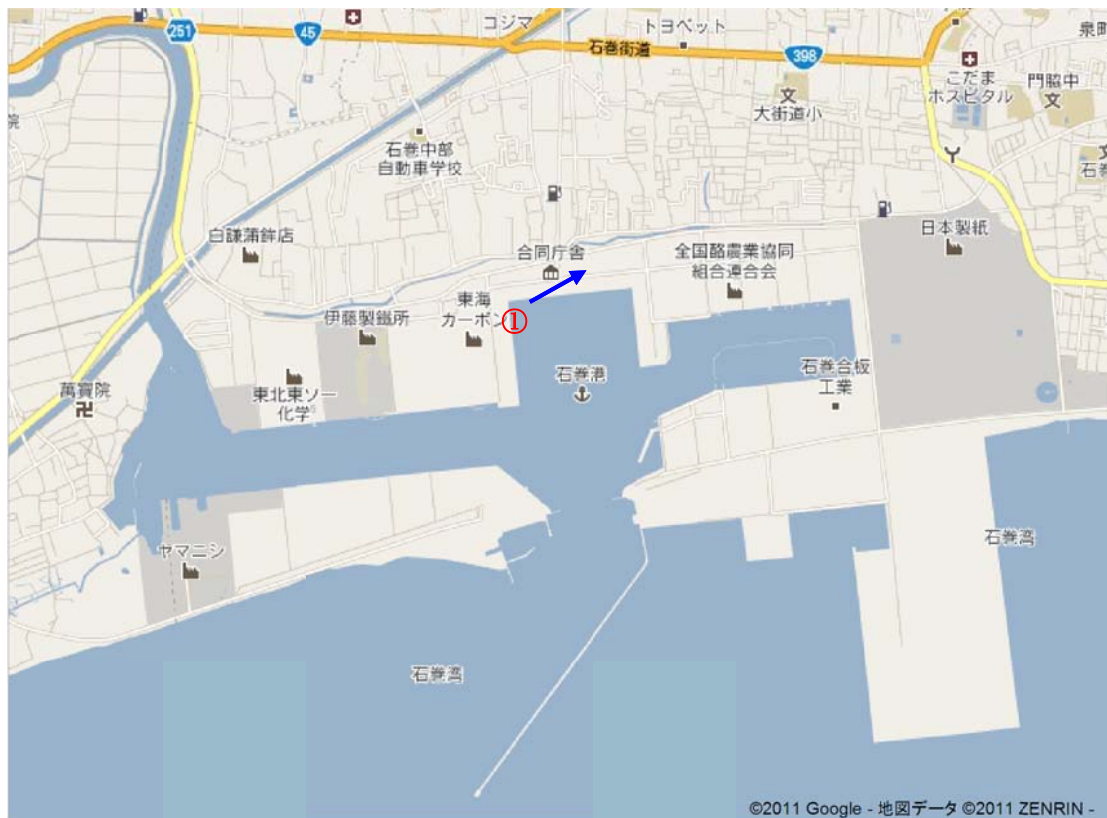
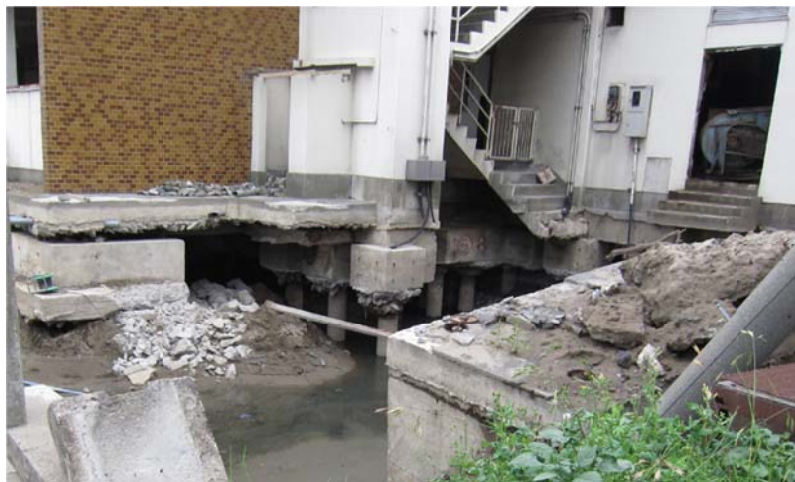
石巻市は、港を中心に広範な津波被害を受けた地点であるが、行程上の制約より、調査は、基礎が洗掘された石巻港沿いの建物調査（写真①）に留めた。

調査建物は、杭頭が完全に露出している。被災原因としては、液状化による地盤沈下と、これにより形成されたみず道への津波の浸入による洗掘の複合被害が考えられる。なお、調査建物に関しては、建物下への碎石の投入が行われていた（写真①）。

①建物基礎の洗掘
