# 原子力安全を支える土木技術について — 東北電力女川原子力発電所現地調査を踏まえて —

東日本大震災特別委員会・原子力安全土木技術特定テーマ委員会

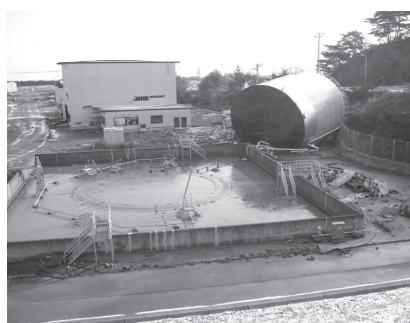
今回の地震・津波により1号機高圧電源盤の火災、1号機重油タンクの倒壊(図2a)、2号機原子炉建屋付属棟への海水流入といった被害が発生したものの、「止める、冷やす、閉じ込める」機能は正常に働き、女川原子力発電所は無事、冷温停止に至った<sup>(1)</sup>。

(a) 1号機重油タンク  
暖房等の燃料となる重油を貯蔵している1号機重油タンクは、O.P.+3.5m盤に設置されていたため、津波により浮き上がり転倒した

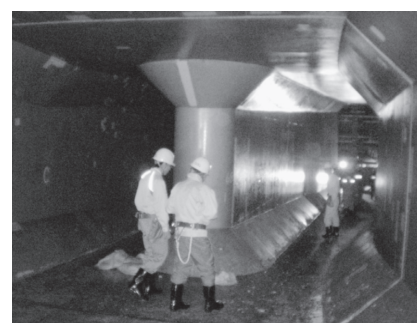
| 設備名称 | 主な被災状況 |
|---|---|
| ①取水口・取水路 <sup>※1</sup> (図2b) | 耐震性に影響を及ぼすような変状は確認されていない。<br>(主な変状事例) <ul style="list-style-type: none"><li>・コンクリート躯体の最大ひび割れ幅0.8mm<br/>(乾燥収縮等により発生した既存のひび割れが、地震力により開いた)</li><li>・取水口の海側隅角部に側面護岸との接触による剥離</li><li>・海水ポンプ室の埋金物部のコンクリート剥離</li><li>・排気筒の航空障害灯落下</li></ul> |

(b) 3号機取水路  
非常時に原子炉を冷却する熱源となる海水を取水する取水路には、軽微なひび割れが発生した程度だった

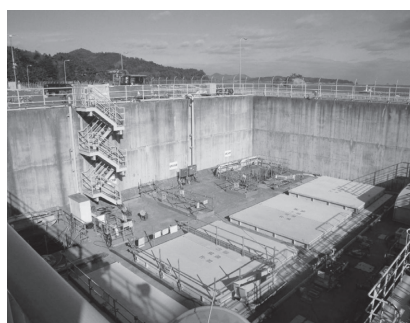
(c) 2号機海水ポンプ室(除塵機エリア)  
地中ピット構造の海水ポンプ室には、軽微なひび割れが発生した程度だった

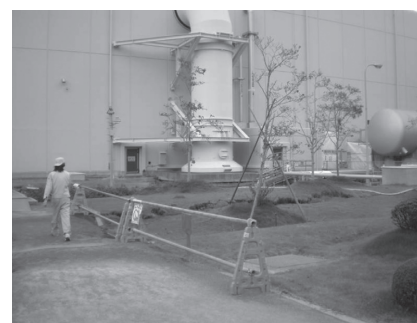
| 設備名称 | 主な被災状況 |
|---|---|
| ④構内道路(図2d) | ・埋戻し地盤の不同沈下等に起因するアスファルトのひび割れや波打ち<br>・地中構造物近傍における道路の不同沈下 |

現地での聞き取りで得た女川原子力発電所における土木設備の被害状況を表1に示す。原子力発電所の設備は重要度に応じて耐震重要度分類されており、これまでの点検の結果、基準地震動Ssに対して機能維持が求められる取水路(図2b)や海水ポンプ室(図2c)といった耐震安全上重要な設備においては、耐震性に影響を及ぼすような変状は確認されていない。一方、敷地地盤においては、層厚30m程度の埋戻土において最大60cm程度の沈下が発生しており、これに伴い構内道路の波打ち(図2d)や、諸機械基礎の傾斜等が発生した。また、港湾設備では、地殻変動により約1m沈下した結

(d) 埋戻土の沈下により生じた不陸  
杭支持された地中埋設ダクトの周囲の埋戻土が沈下し、ダクトの境界に不陸が発生

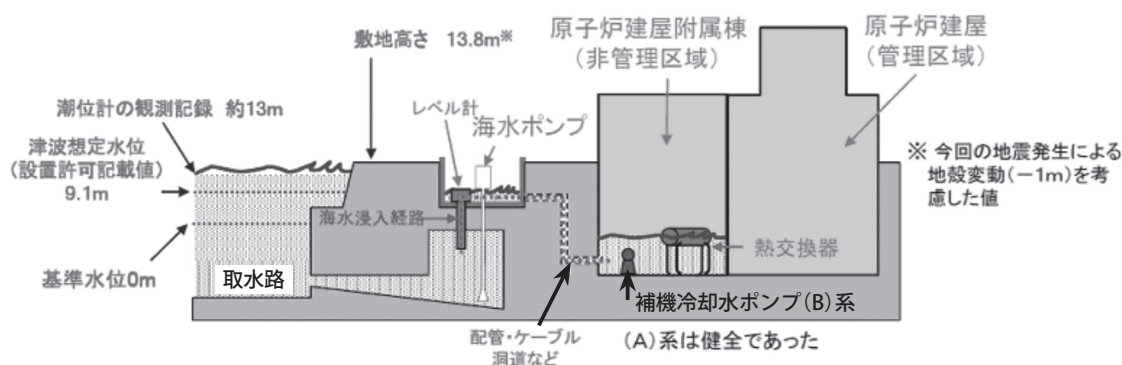
図3 女川2号機への海水流入メカニズム<sup>(1)</sup>

一方、2号機の海水ポンプ室(図3)では、海水が流入し、B系非常用ディーゼル発電機が起動不能となった(A系とB系の2系統があり、A系の機能に問題なし)。これは、運転開始後に設置されたポンプ制御用のレベル計(水

位計)のふたが今回の津波による圧力に耐えられずに開口したことが原因である。レベル計追設時に、津波の押し波による影響を考慮した設置場所の選定および止水対策を行わなければならない。今回の津波波源については、複数震源域の連動などの特徴が明らかになっており、こうした新たな知見を踏まえた津波評価と安全対策が望まれる。対策にあたっては、設計津波が敷地や防潮堤を超えることも想定したシステム全体の多重の安全性確保が重要であり、ここでも津波の遡上解析や波力の評価など土木技術の貢献はきわめて大きいものと考えられる。
