原子力土木委員会 2024年度第2回

令和6年能登半島地震
志賀原子力発電所の状況等について

2024年7月8日
北陸電力(株) 吉田 進

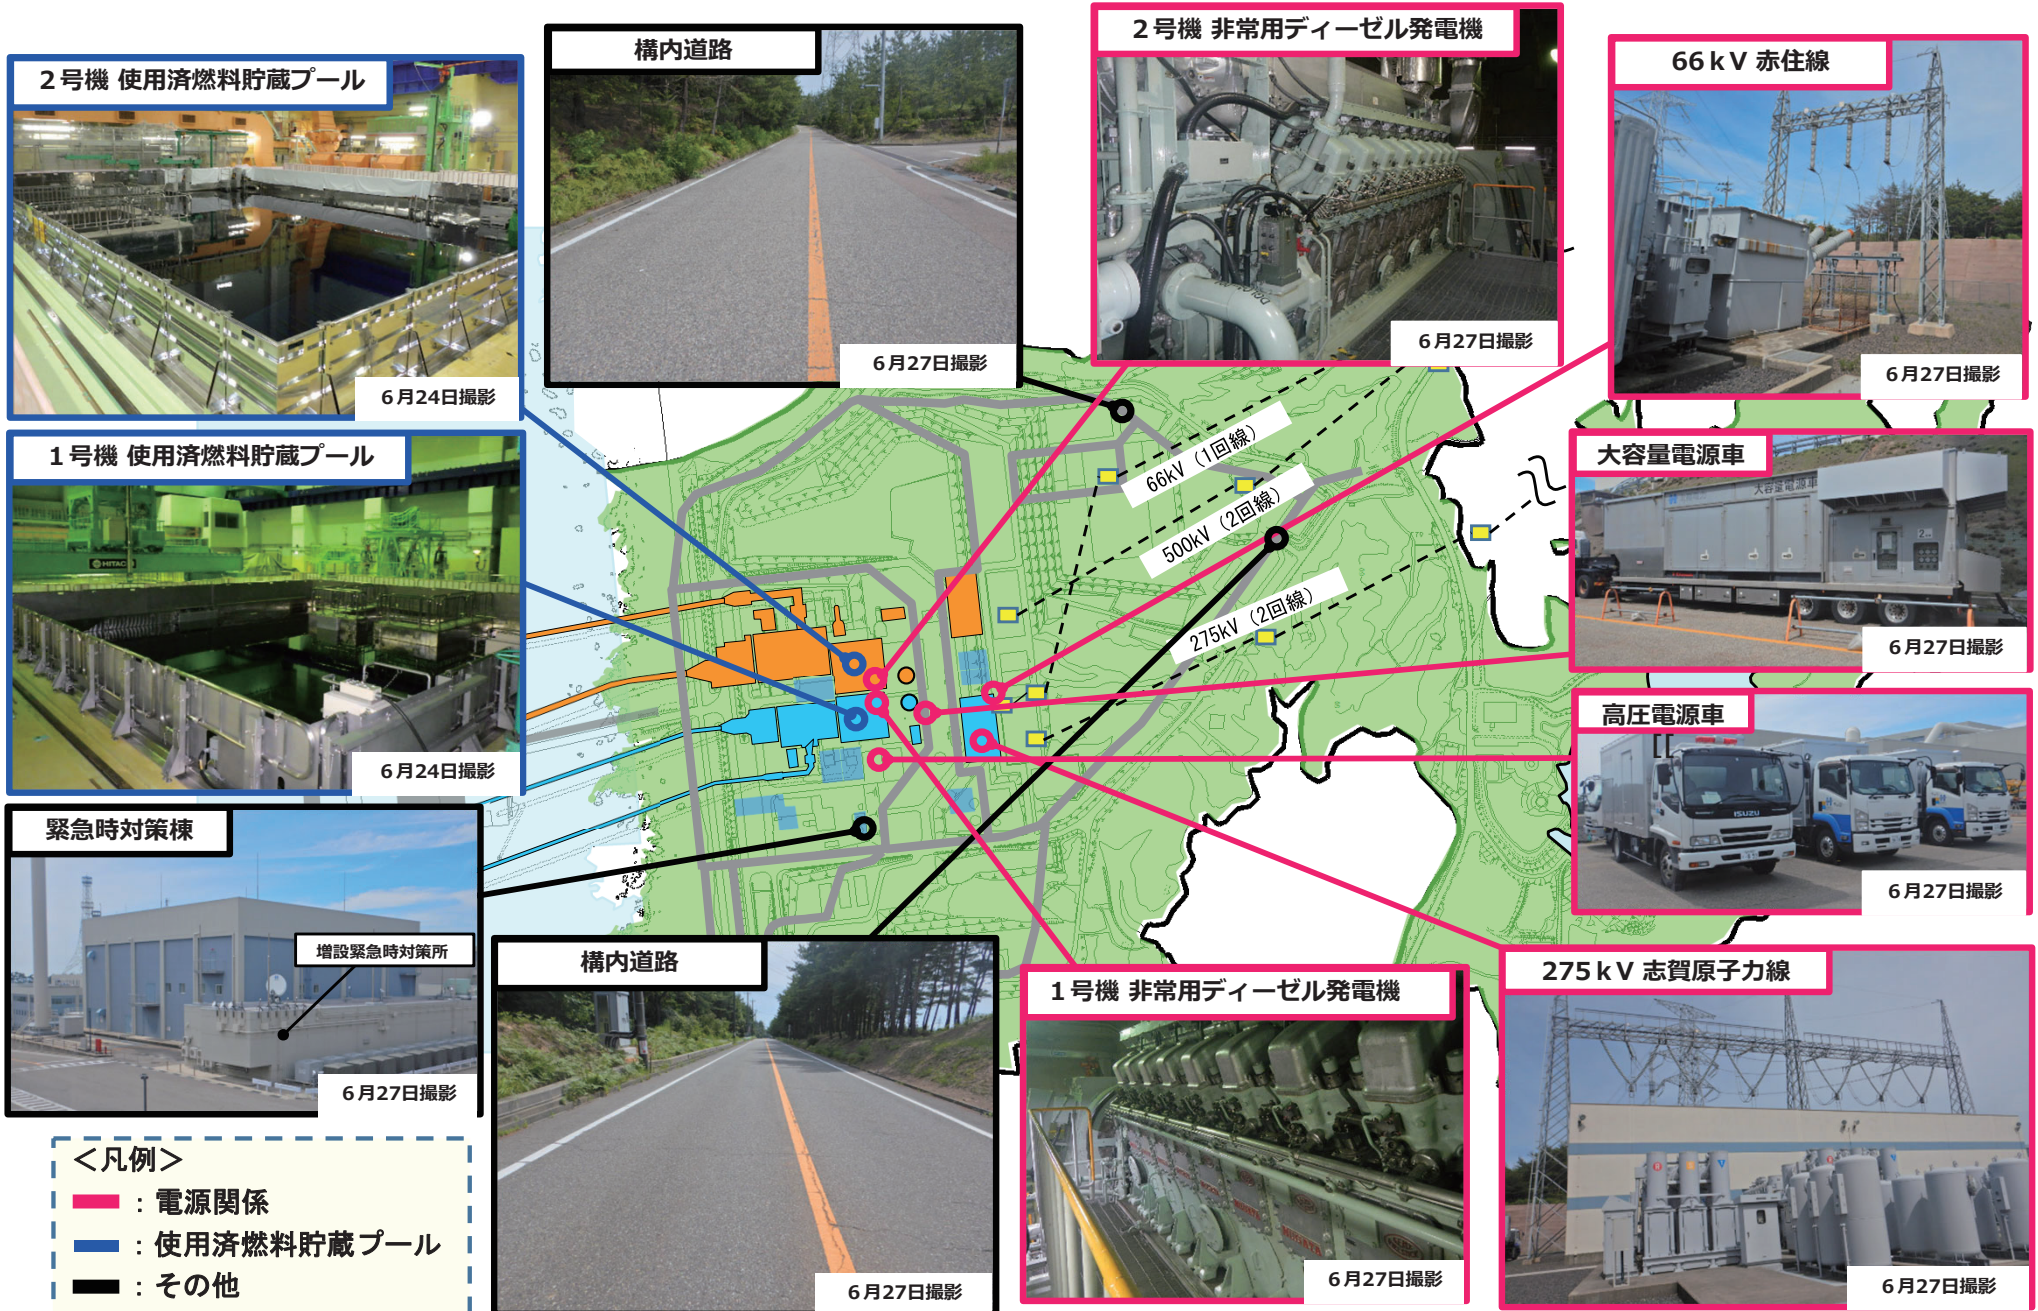
・機能上影響があった段差等の変状（物揚場埋立部のコンクリート舗装（共-②）等※）については順次復旧中。

・敷地地盤に生じた変状については、掘削調査により、ごく表層に発生し、深部の岩盤に連続していないことを確認した。このことから、盛土・埋戻土の範囲で確認した変状は揺すり込み沈下が原因、盛土・埋戻土の範囲外で確認した変状は地震力を受けた舗装の変形が原因と評価した。

純水タンクの水位低下が確認されたが、いずれも原因を特定し水位低下は停止。

※ 物揚場埋立部のコンクリート舗装（共-②）、1号機放水槽および1号機補機冷却排水連絡槽防潮壁の基礎（1-⑦）、1号機高圧電源車使用箇所付近（1-⑧）に地盤沈下、1号機放水槽防潮壁に傾き（1-④）

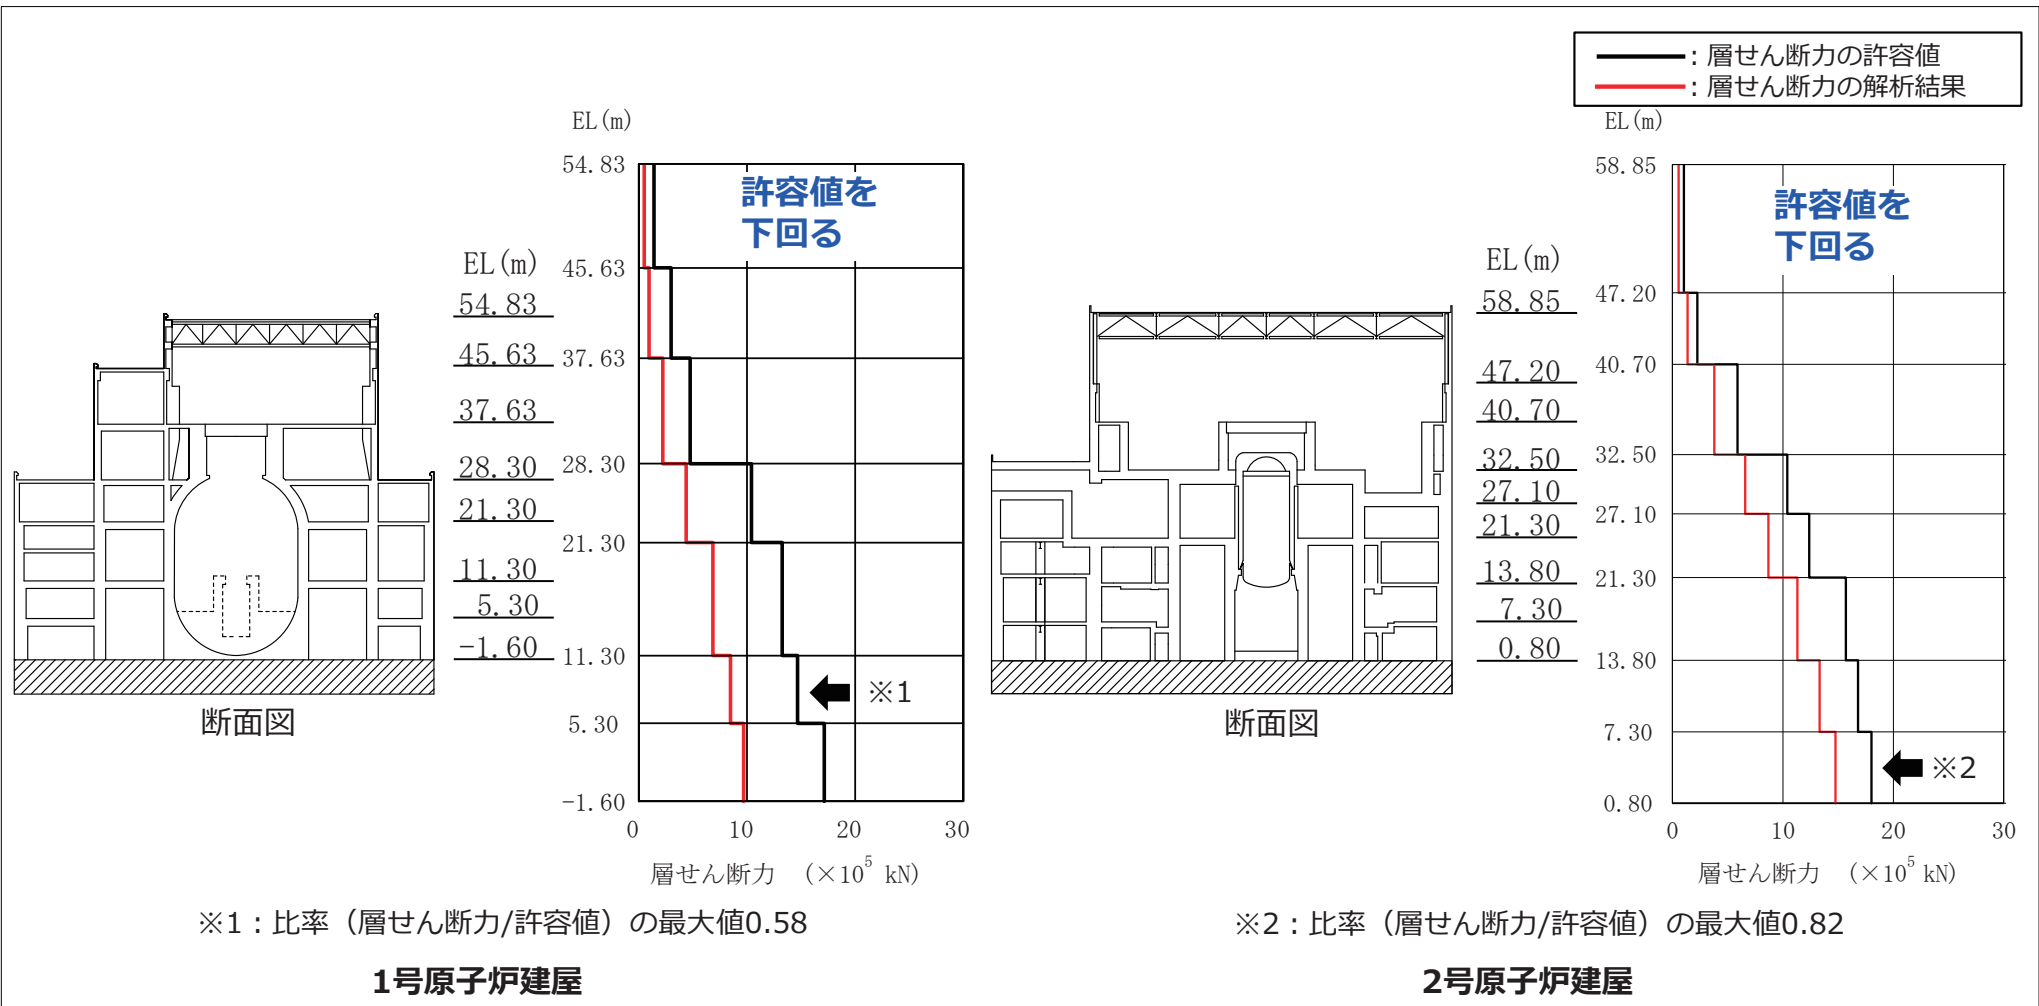
原子炉建屋の耐震健全性の確認結果 (南北方向の例)

➤ 今回の地震に対する**原子炉建屋**の耐震健全性確認を行った結果、**各階の耐震壁に発生した層せん断力が許容値を下回っており、原子炉建屋の耐震健全性が確保されていることを確認。**

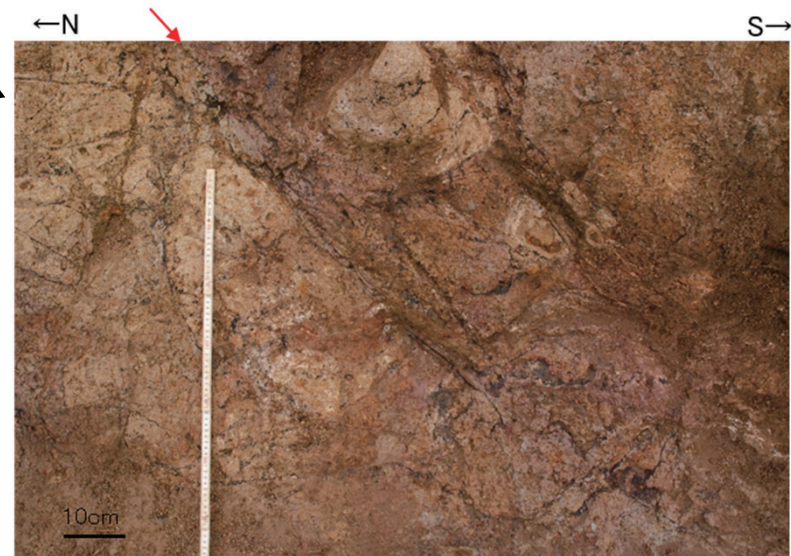
S-4 35m盤法面

S-4断層に、今回の地震で活動した痕跡（新たなせん断面等）は認められない

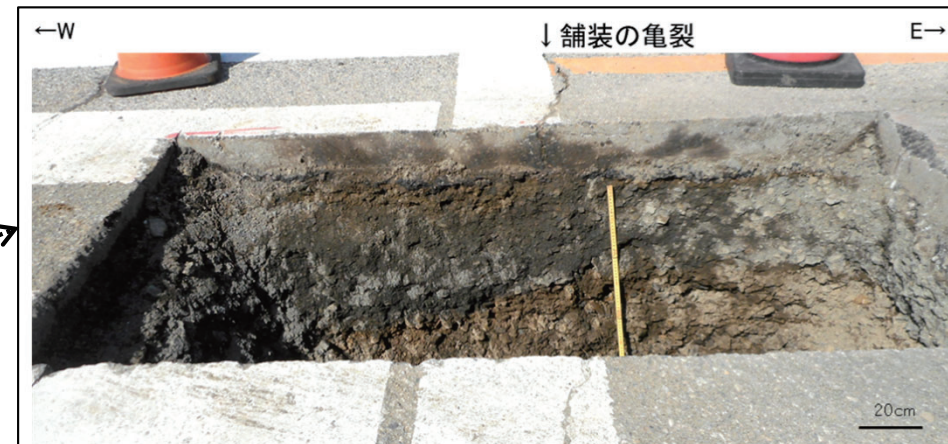
- 今回の地震により、敷地内の79箇所で、沈下や亀裂といった地盤変状が生じた。
- これら変状は、岩盤に直接支持されている重要な設備には生じず、盛土や埋土の分布範囲の縁辺や盛土厚が大きい箇所で発生しており、地震に伴う揺すり込み沈下などが原因と推定。
- 変状の規模が大きい5箇所を代表に掘削して確認した結果、それら変状は表層のみであり深部に連続しないことを確認した。

敷地内で生じた沈下や亀裂は、表層のみで発生。

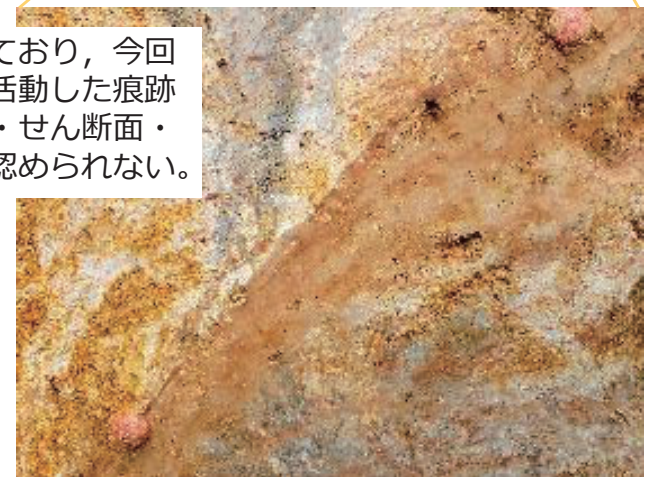
福浦断層

破碎部は密着しており、今回の地震に伴って活動した痕跡（新たな割れ目・せん断面・引きずり等）は認められない。

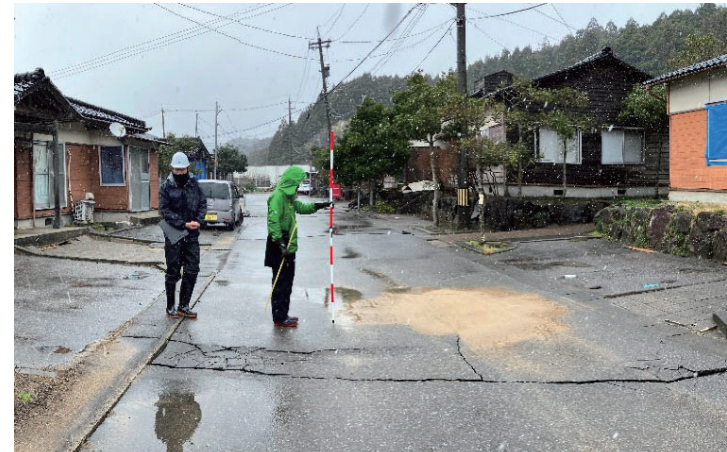
液状化の状況

➤ 今回の地震で地表地震断層の可能性を指摘された地点は、工事に伴う盛土範囲に集中しており、液状化による地盤の沈下や側方流動に起因した可能性がある。

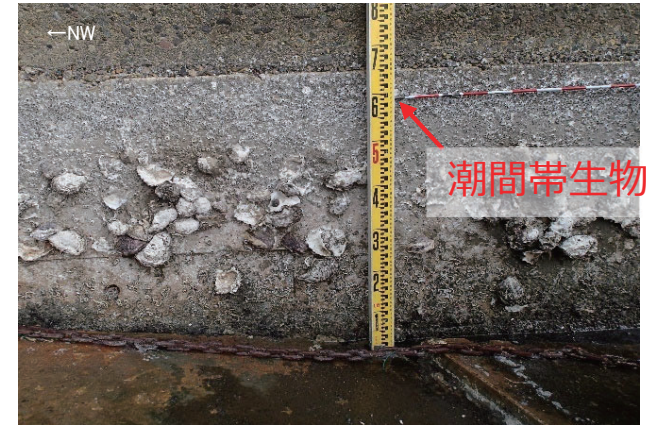
②地点

➤ 富来川南岸断層の南西側の海岸線に分布する潮間帯生物（ヤッコカンザシ）の分布高度を確認した結果、同断層が活動した痕跡（南側が隆起）は認められない。
