# 2024年能登半島地震 原子力土木委員会調査団報告 (1)インフラの被害，液状化

土木学会原子力土木委員会

調査団 中村晋

# 調査団および調査行程

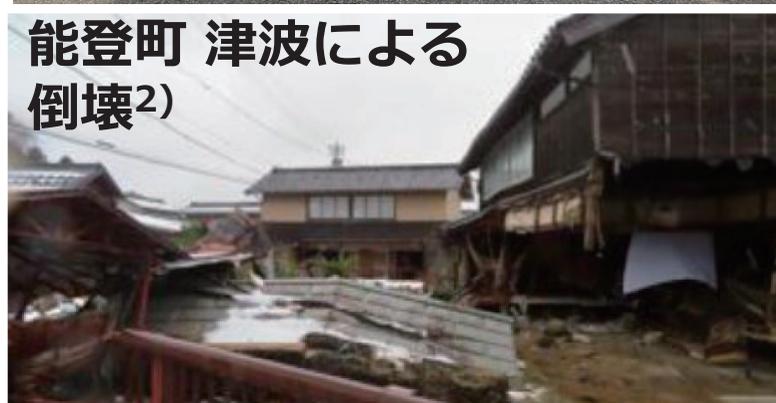
能登町 津波による倒壊<sup>2)</sup>

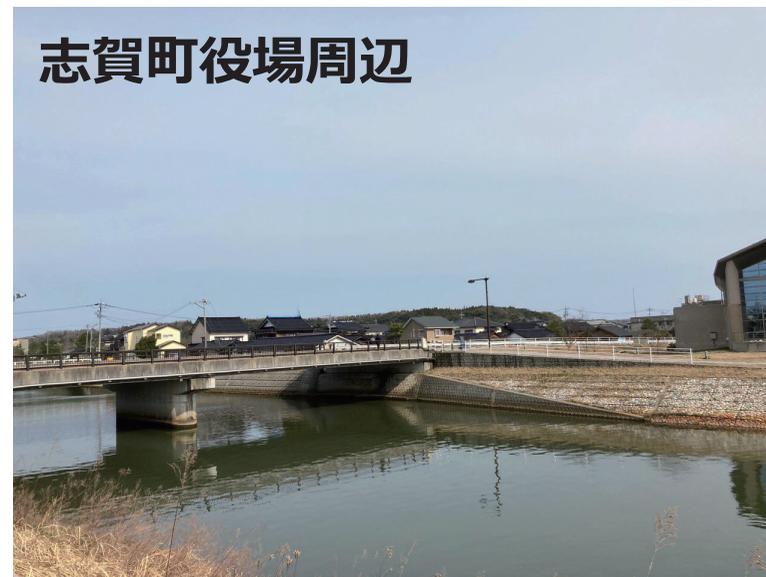
➤ 木造住宅の主な倒壊形態：地震動による2階建て住宅の1階倒壊, 津波による倒壊, 志賀町役場周辺の被害は軽微だが, 地盤変状による被害あり

志賀町役場周辺

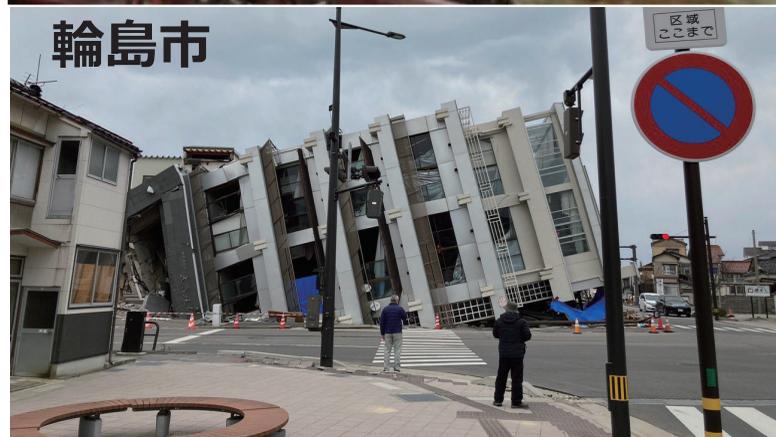
輪島市

• RC造6階建て建物が杭基礎の損傷により転倒, 基礎地盤沈下による建物の傾き, 免震建物の被害はない, 耐震補強建物は非耐震建物の接合部など、建物間の接合部の損傷

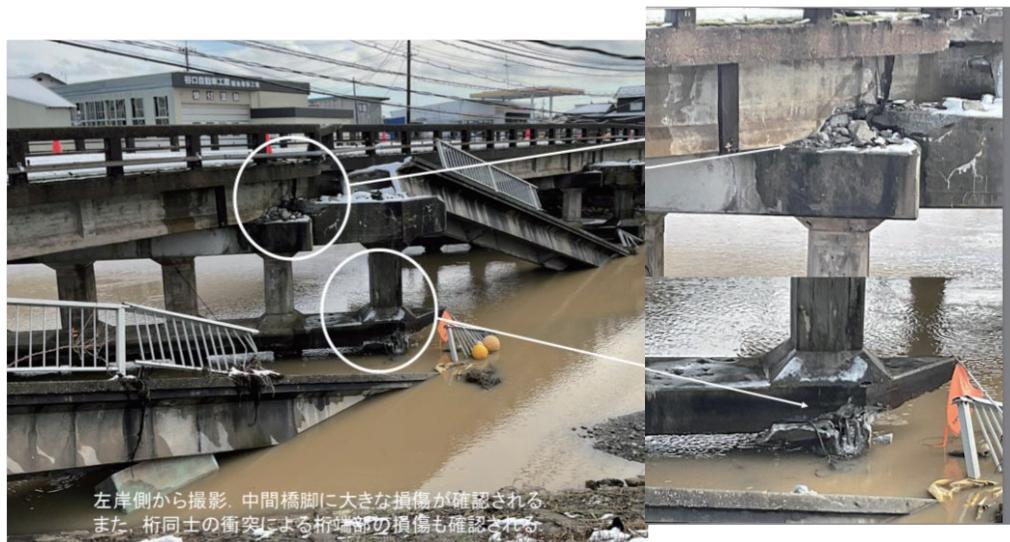
耐震対策が施されていない橋が被害に遭った例 珠洲市鶉飼橋

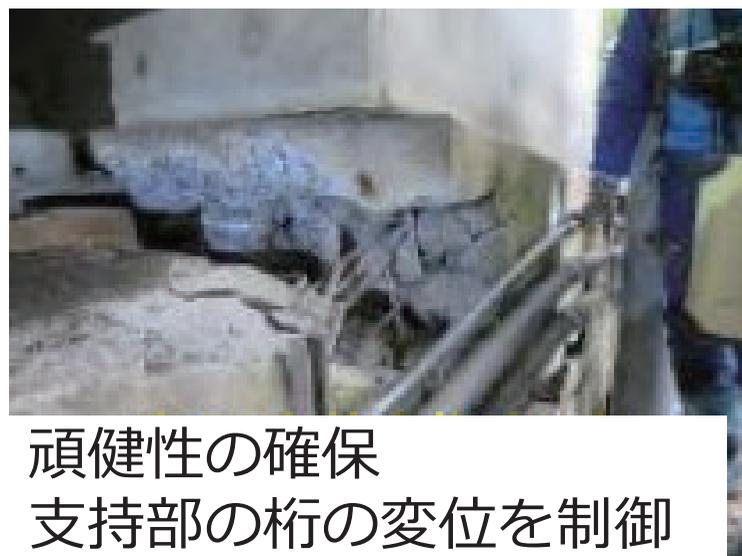
耐震補強を実施した橋梁例 上町高架橋

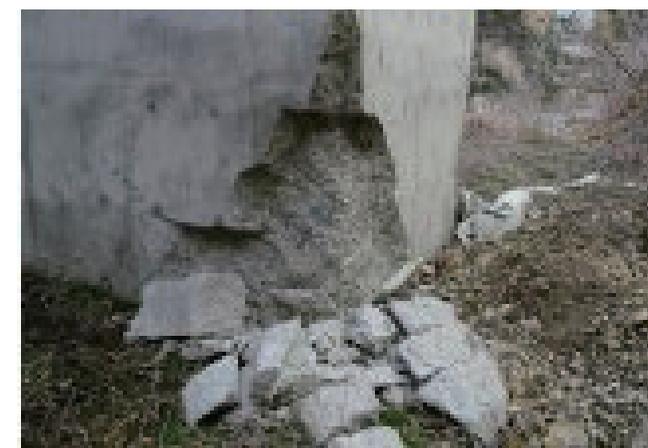
1995年の震災後に設計された橋梁例 能登里山IC橋

ダメージコントロール  
橋脚下端の損傷

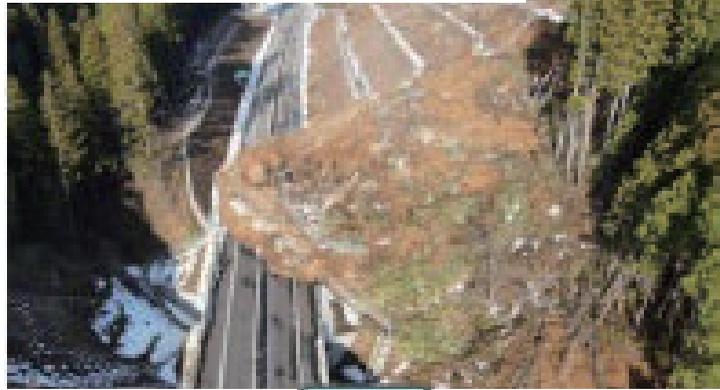
斜面崩壊(地震直後)

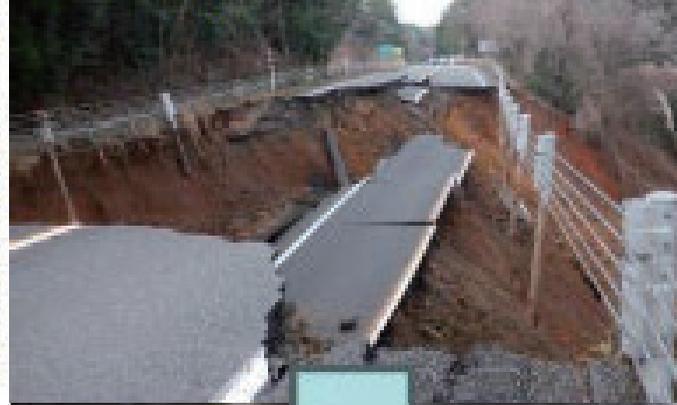
盛土崩壊(地震直後)

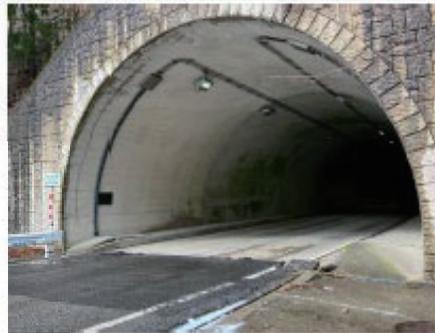
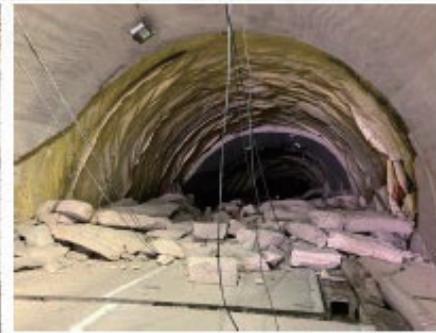
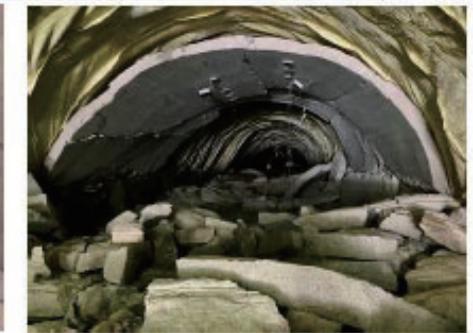
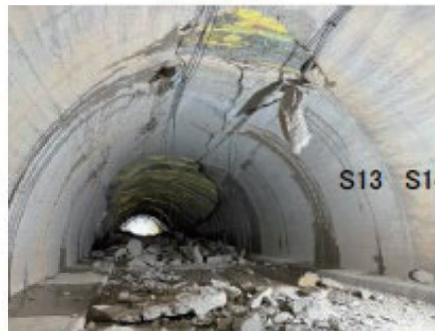
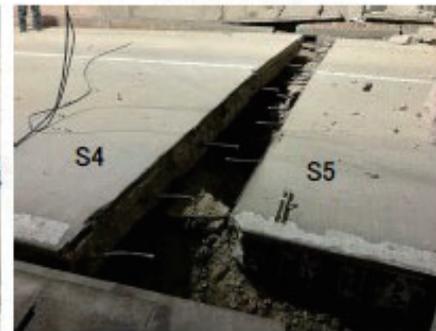
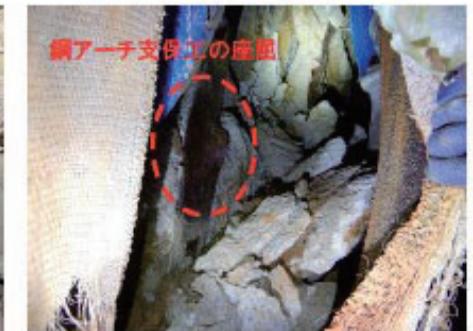
➤大谷トンネル：大規模な地盤変動により地形が折れ曲がった地すべり地帯に位置する。

鋼アーチ支保工の座屈

図 大谷トンネル地質縦断，写真 被害状況

覆工の大規模な崩落，防水シート背面で吹付けコンクリートの圧縮破壊，鋼アーチ部支保工の座屈を確認

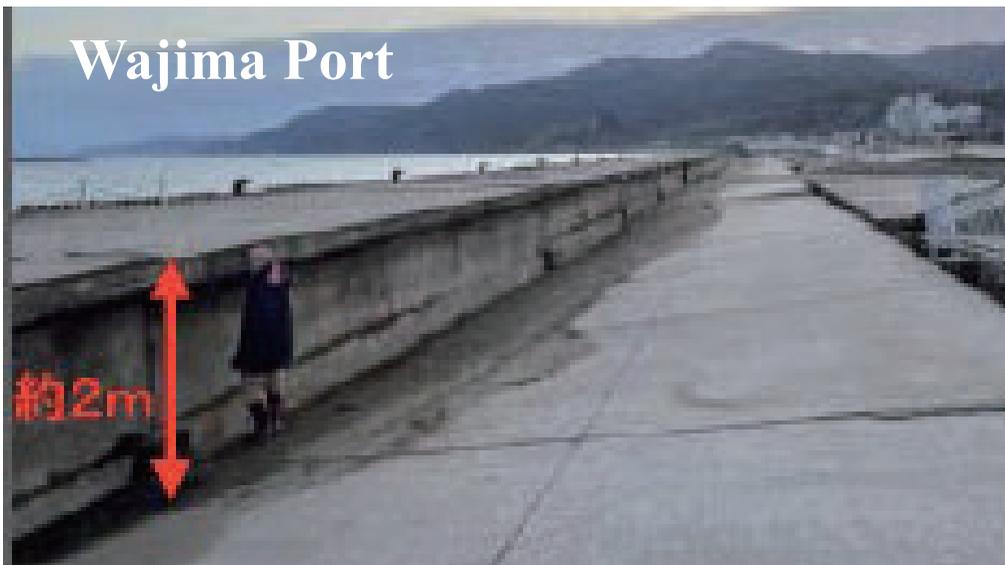
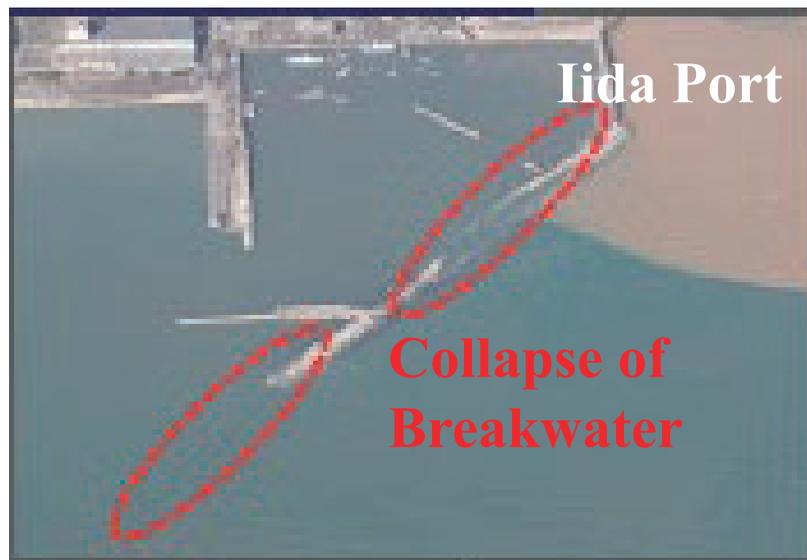
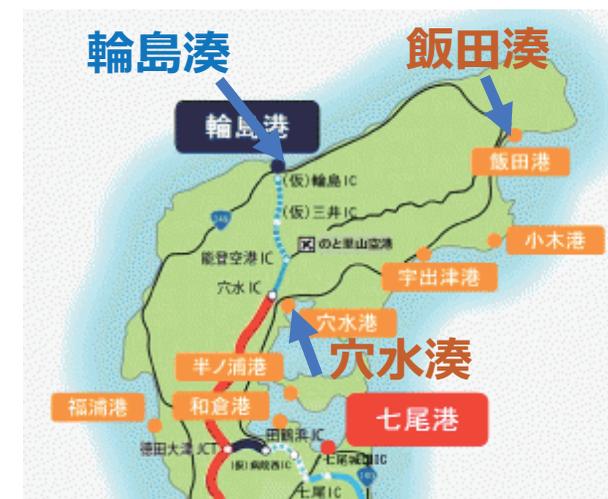
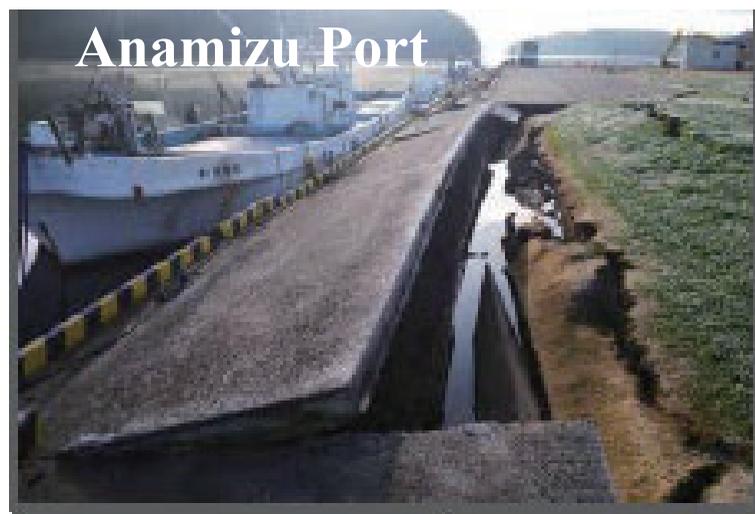
- **輪島港**：液状化により岸壁後方のエプロンが沈下，損壊。
- **穴水港**：背面土の液状化により岸壁が傾斜。
- **飯田港**：津波で防波堤が決壊。
- **漁 港**：能登半島北側の地盤隆起により，一部の漁港で海底が露出

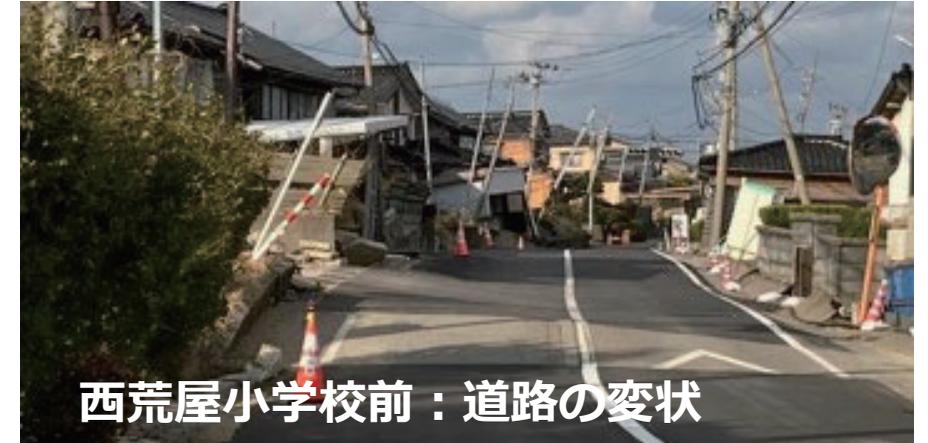
西荒屋小学校前：道路の変状

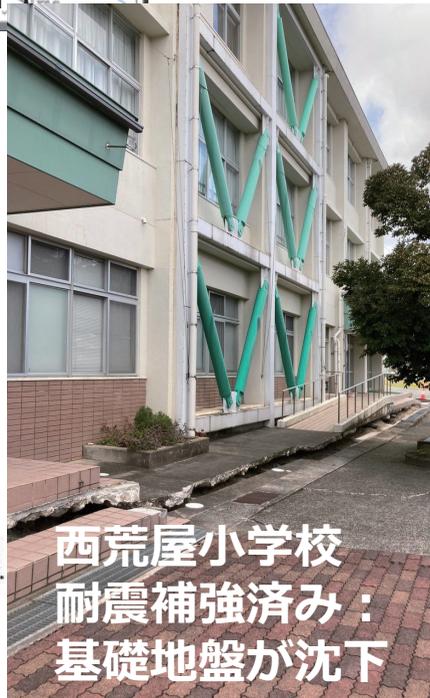
西荒屋小学校  
耐震補強済み：  
基礎地盤が沈下

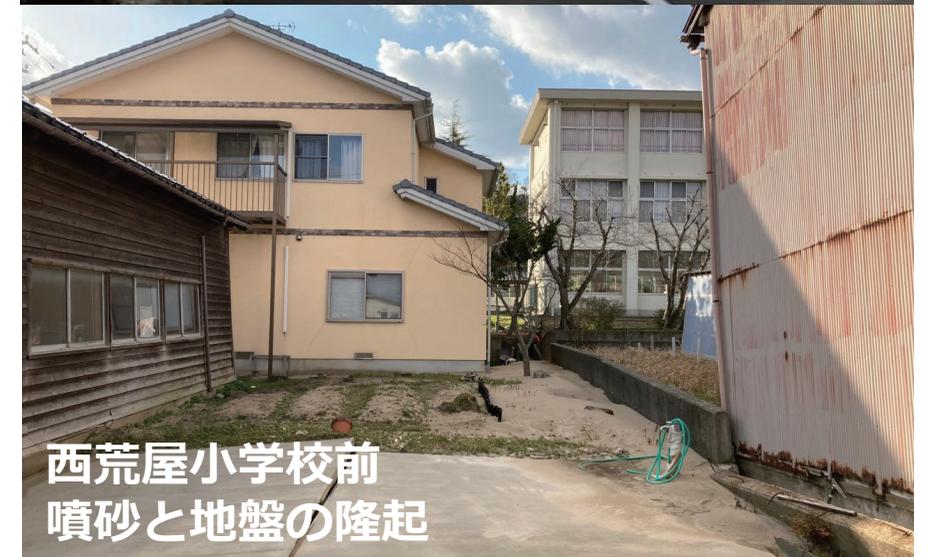
西荒屋小学校前  
噴砂と地盤の隆起
