原子力土木委員会 2024年度第2回

能登半島地震(3) :
原子力土木委員会調査団報告(2)
原子力避難施設の被害

2024年7月8日（月）

蛸沢 勝三

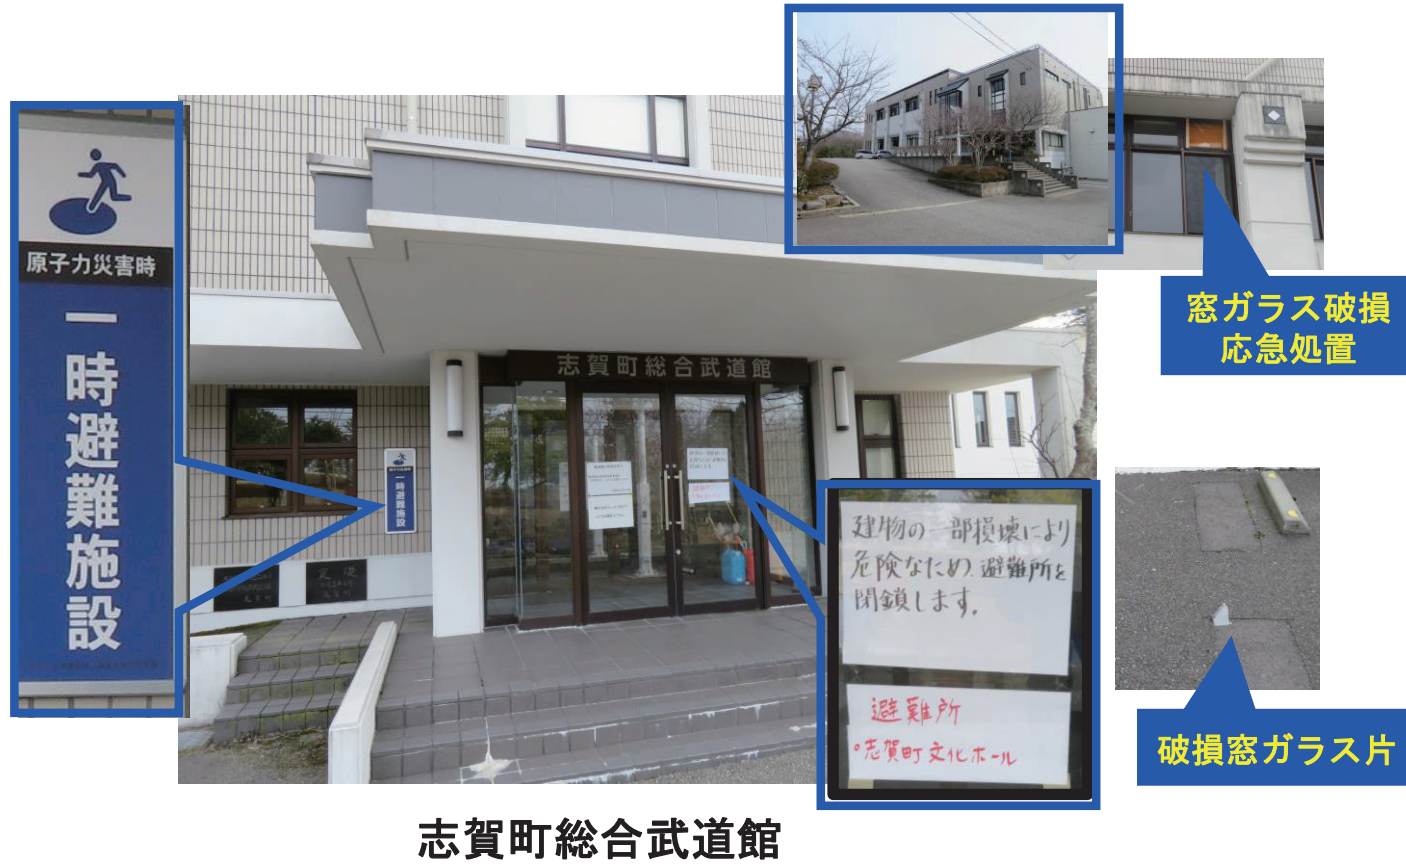
■ 志賀町総合武道館の被害調査

- ・「放射線防護施設」は、原発30キロ圏内に点在する学校や体育館、病院などが指定され、気圧を調整して放射性物質が入り込まないようにするなどの対策が取られている。
- ・県によると、志賀町の12施設を含む7市町の20施設（2466人分）のうち、14施設（1632人分）で建物がひび割れるなどした。うち6施設（693人分）では、防護機能に支障を来した。
- ・なかでも、志賀町の町総合武道館と富来小学校では、避難者を受け入れられなかったという。

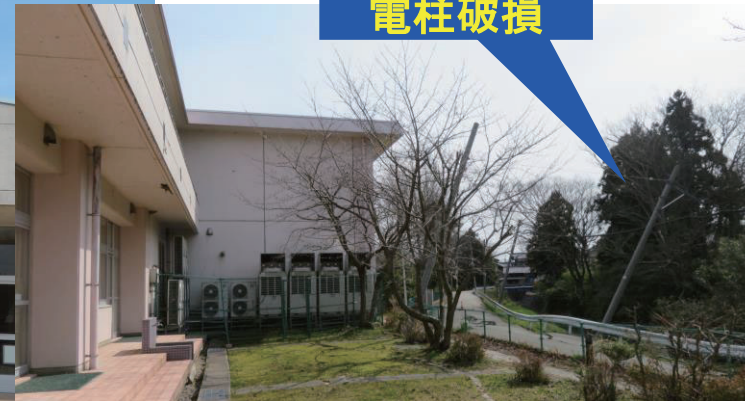
空調用
電柱破損

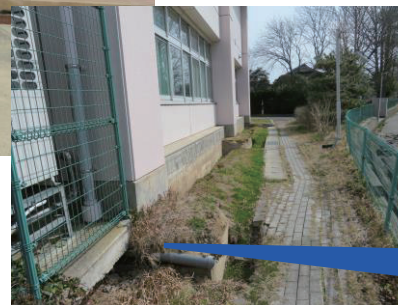
校舎基礎
地盤の沈下
